ผลการปฏิบัติตามมาตรการป้องกันและ  
แก้ไขผลกระทบสิ่งแวดล้อม

บริษัท เอเชียน พร็อพเพอร์ตี้ ดีเวลลอปเม้นท์ จำกัด (มหาชน) เป็นผู้พัฒนาโครงการ The Address Asoke (ชื่อเดิมโครงการอาคารชุดพักอาศัย โอโศก-เพชรบุรี) ซึ่งได้จัดทำรายงานการวิเคราะห์ผลกระทบสิ่งแวดล้อม และผ่านความเห็นชอบ ตามหนังสือที่ ทส 1009.5/6355 ลงวันที่ 21 สิงหาคม 2552 โดยตัวโครงการเป็นอาคารชุดพักอาศัย ขนาด 44 ชั้น จำนวน 1 อาคาร มีห้องพักทั้งหมด 574 ห้อง ก่อสร้างบนพื้นที่ 3-3-77 ไร่ ตั้งอยู่ถนนเพชรบุรี แขวงมักกะสัน เขตราชเทวี กรุงเทพมหานคร ปัจจุบันดำเนินการก่อสร้างเสร็จแล้วและได้จดทะเบียนนิติบุคคลอาคารชุดภายใต้ชื่อนิติบุคคลอาคารชุด ดิแอตเดรส โอโศก ทั้งนี้หนังสือเห็นชอบได้กำหนดมาตรการป้องกันและแก้ไขผลกระทบสิ่งแวดล้อมและมาตรการติดตามตรวจสอบผลกระทบสิ่งแวดล้อม เพื่อเป็นแนวทางให้โครงการปฏิบัติ รวมไปถึงเสนอรายงานผลการปฏิบัติตามมาตรการฯ ต่อหน่วยงานอนุญาต และหน่วยงานที่เกี่ยวข้อง รวมทั้งสำนักงานนโยบายและแผนทรัพยากรธรรมชาติและสิ่งแวดล้อม (สผ.) ทุก 6 เดือน

บัดนี้ นิติบุคคลอาคารชุด ดิแอตเดรส โอโศก ได้มอบหมายให้ บริษัท ศูนย์วิเคราะห์น้ำ จำกัด ดำเนินการติดตามตรวจสอบผลการปฏิบัติตามมาตรการป้องกันและแก้ไขผลกระทบสิ่งแวดล้อม โครงการ The Address Asoke (ระยะดำเนินการ) ระหว่างเดือนกรกฎาคม ถึง ธันวาคม พ.ศ. 2565 ตามที่กำหนดไว้ในรายงานการวิเคราะห์ผ

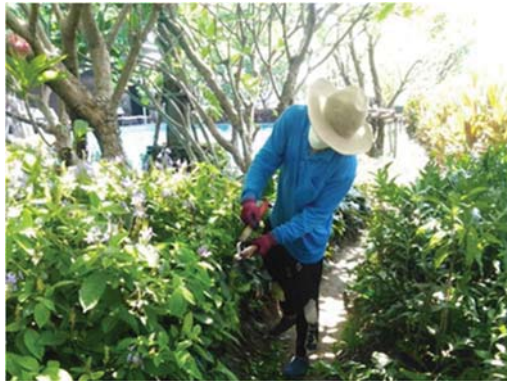
การดูแลบำรุงรักษาพื้นที่สีเขียว

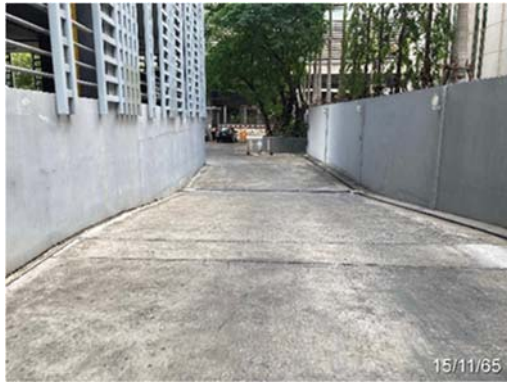
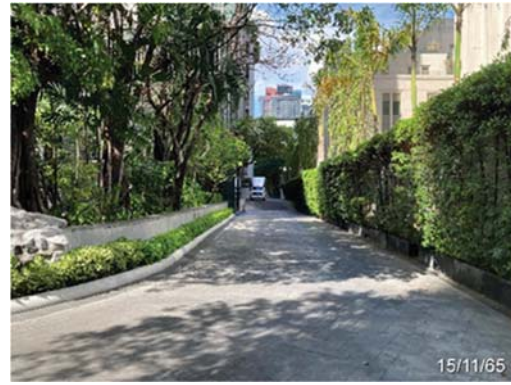
ถนนภายในโครงการ

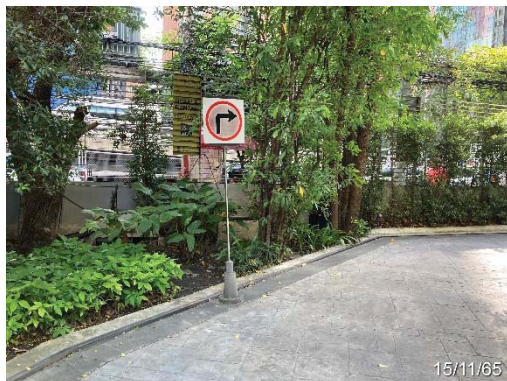
ป้ายแสดงทิศทางการเดินทาง

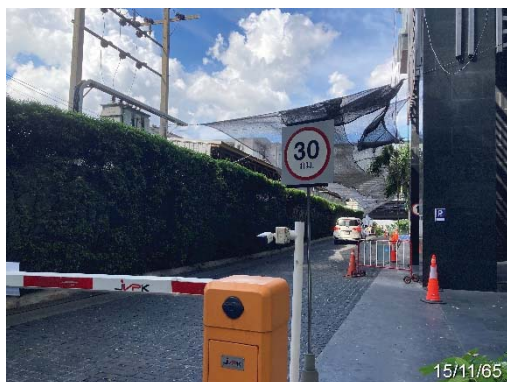
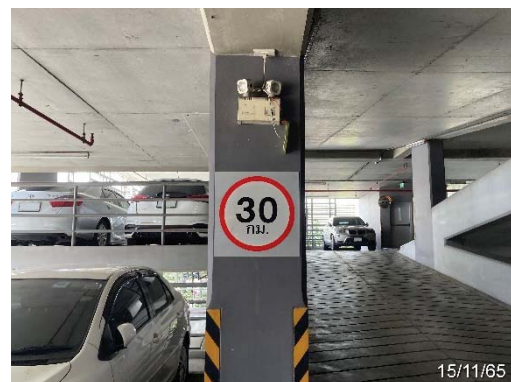
ป้ายจำกัดความเร็ว

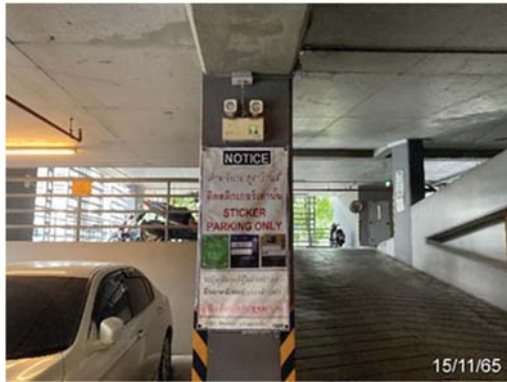
ระเบียบการใช้พื้นที่จอดรถ

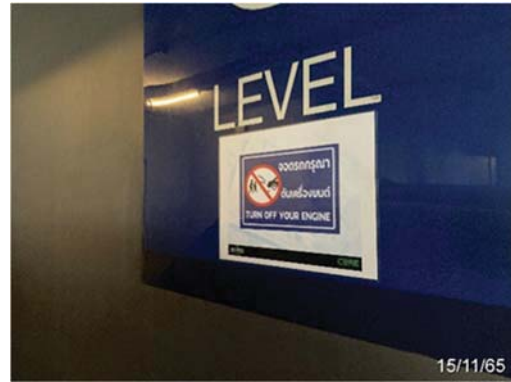
ป้าย “กรุณาดับเครื่องยนต์”

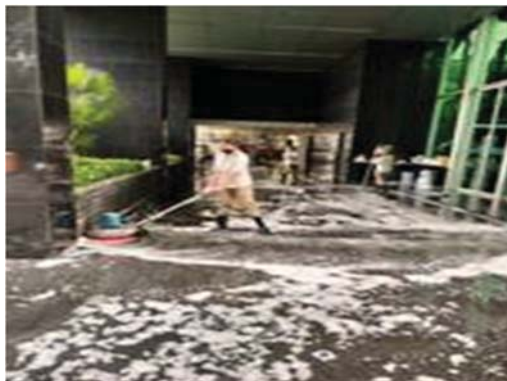
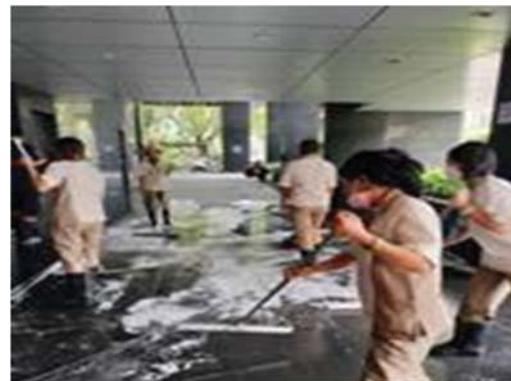
การล้างทำความสะอาดถนน

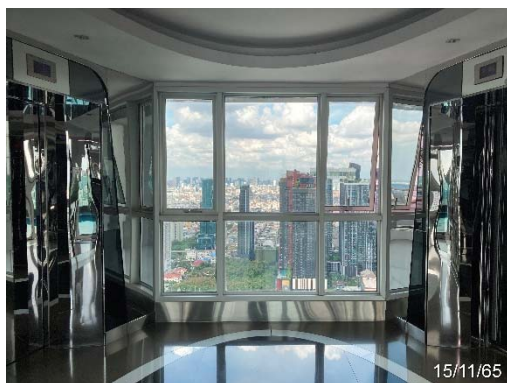
ช่องเปิดระบายอากาศโดยวิธีธรรมชาติ

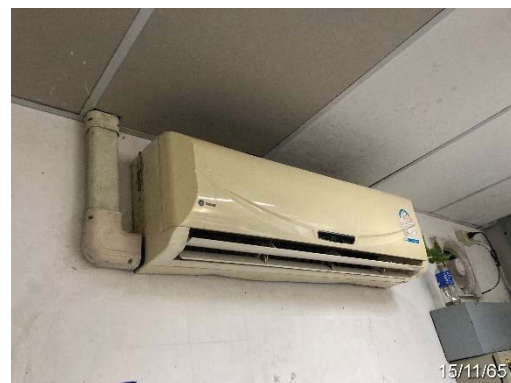
เครื่องปรับอากาศ

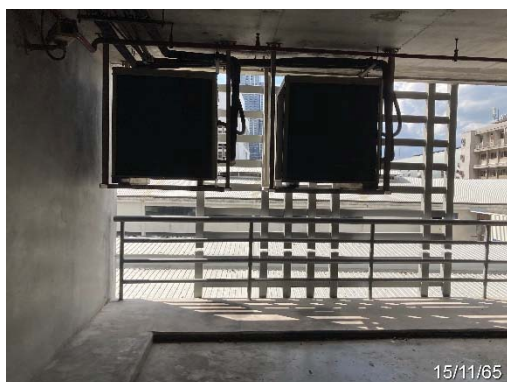
พัดลมระบายอากาศชั้นจอดรถ

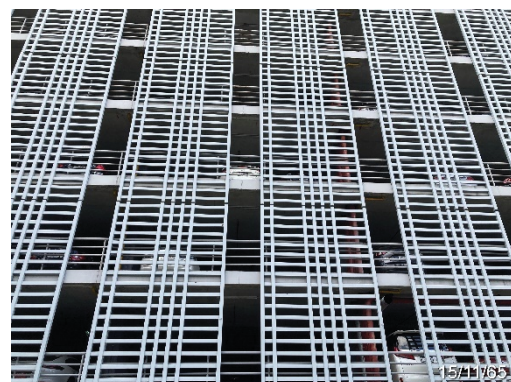
ช่องเปิดระบายอากาศชั้นจอดรถ

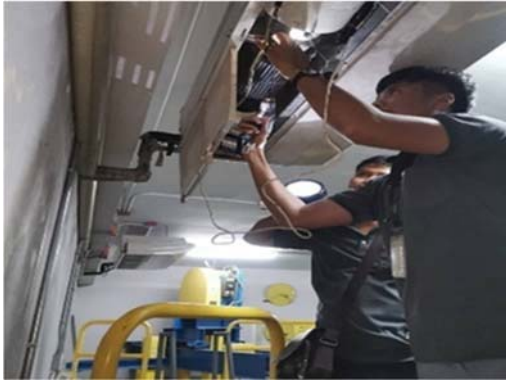
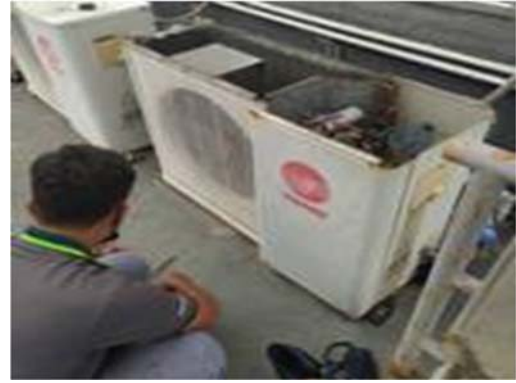
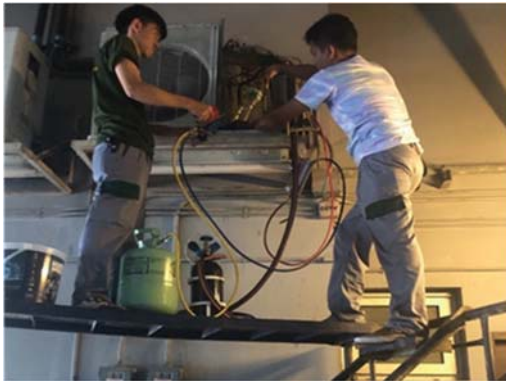
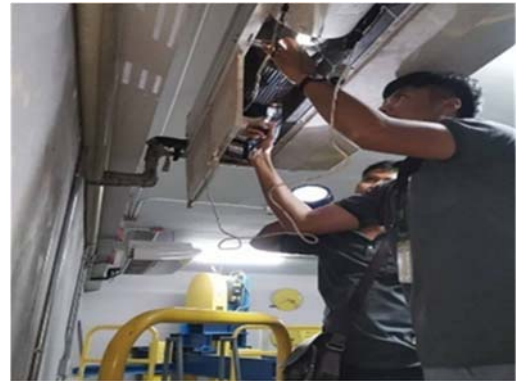
การทำความสะอาดและซ่อมแซมเครื่องปรับอากาศ

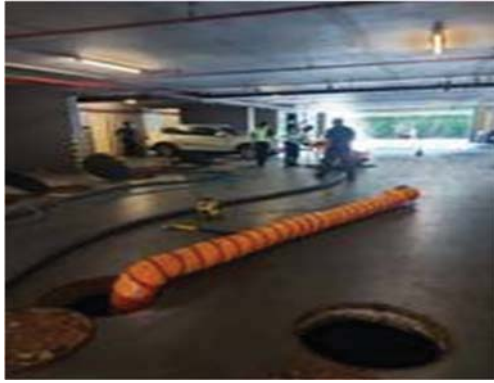
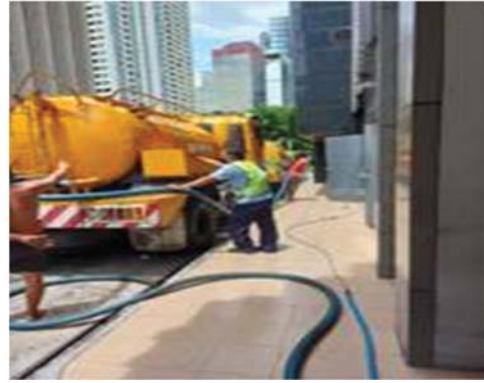
การสูบล้างส่วนเกินระบบบำบัดน้ำเสีย

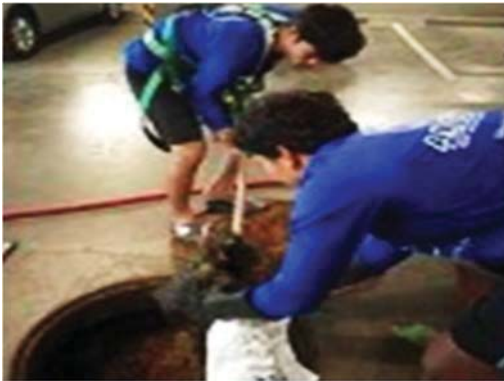
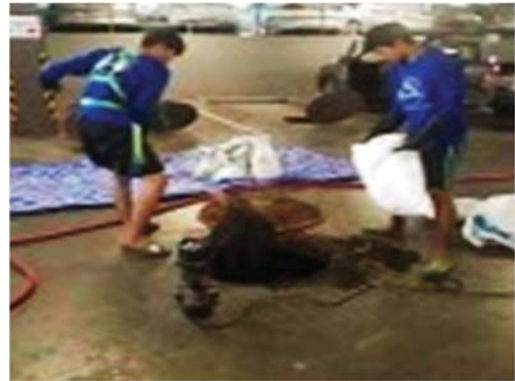
การตักกากตะกอนไขมันจากถังดักไขมัน

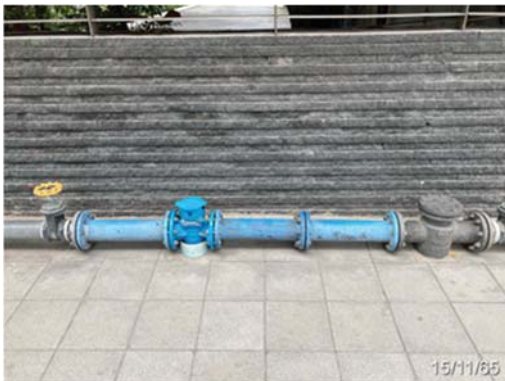
มิเตอร์รับน้ำประปา

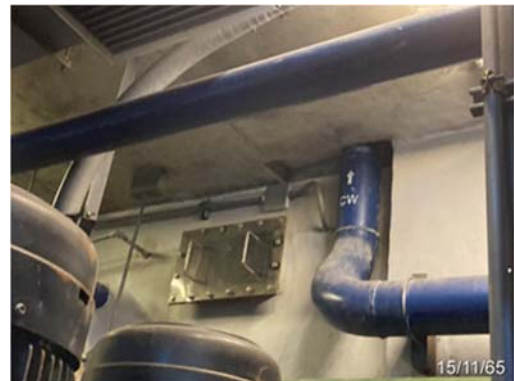
ถังเก็บน้ำใต้ดิน

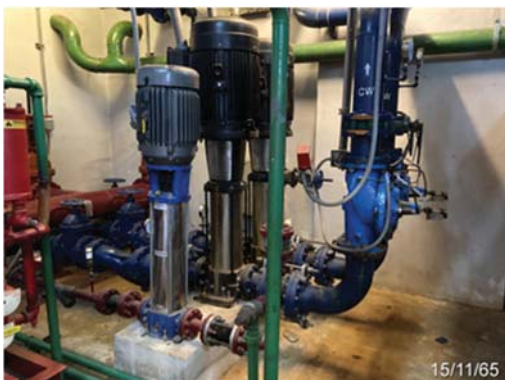
ปั้มน้ำใช้

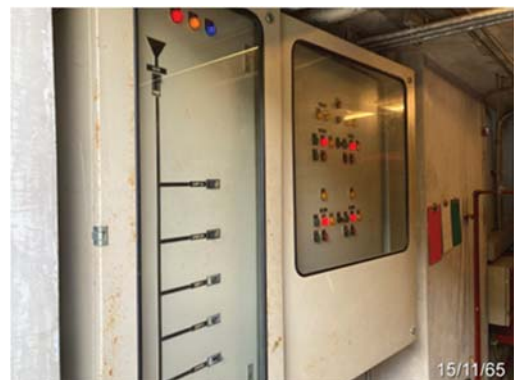
ตู้ควบคุมระบบน้ำใช้

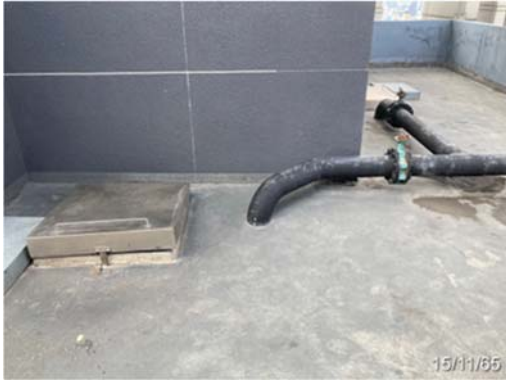
ถังเก็บน้ำชั้นดาดฟ้า

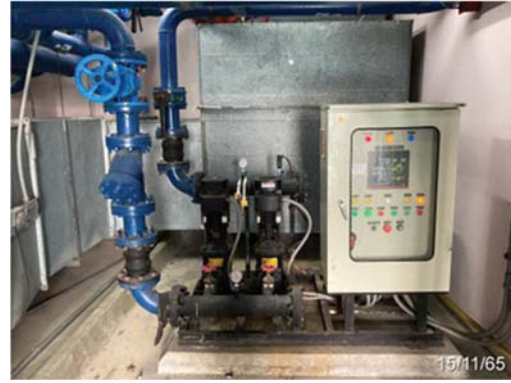
Booster Pump
