บทที่ 2

ผลการปฏิบัติตามมาตรการป้องกันและแก้ไขผลกระทบสิ่งแวดล้อม

บริษัท ดับเบิ้ลยู-ซินวะ จำกัด เป็นผู้พัฒนาโครงการ RUNESU THONGLOR 5 ปัจจุบัน โครงการฯ ได้ดำเนินการก่อสร้างแล้วเสร็จและได้มีการจัดตั้งนิติบุคคลเข้ามาบริหารจัดการแล้ว โดยตัวโครงการเป็น อาคารอยู่ต้งอยู่ที่ซอยทองหล่อ 5 (ซอยปิ่นมัยกลาง) ถนนสุขุมวิท 53 แขวงคลองตันเหนือ เขตวัฒนา กรุงเทพมหานคร บนพื้นที่ 0-3-91 ไร่ (1,564 ตารางเมตร) โดยโครงการได้จัดทำรายงานการวิเคราะห์ผลกระทบสิ่งแวดล้อม และได้ผ่านการพิจารณาเห็นชอบรายงาน ฯ เมื่อวันที่ 26 กันยายน 2560 ตามหนังสือจากสำนักงาน นโยบายและแผนทรัพยากรธรรมชาติและสิ่งแวดล้อม ที่ เลขที่ ทส. 1009.5/12219 โดยหนังสือเห็นชอบได้กำหนด มาตรการป้องกันและแก้ไขผลกระทบสิ่งแวดล้อมและมาตรการติดตามตรวจสอบผลกระทบสิ่งแวดล้อม เพื่อเป็น แนวทางให้โครงการปฏิบัติ รวมไปถึงเสนอรายงานผลการปฏิบัติตามมาตรการฯ ต่อหน่วยงานอนุญาต และหน่วยงานที่เกี่ยวข้อง รวมทั้งสำนักงานนโยบายและแผนทรัพยากรธรรมชาติและสิ่งแวดล้อม (สผ.) ทุก 6 เดือนนั้น

บัดนี้ นิติบุคคลอาคารชุด รุเนสสุ ทองหล่อ 5 ได้มอบหมายให้ บริษัท ศูนย์วิเคราะห์น้ำ จำกัด ดำเนินการติดตามตรวจสอบการปฏิบัติตามมาตรการป้องกันและแก้ไขผลกระทบสิ่งแวดล้อม โครงการ RUNESU THONGLOR 5 (ระยะดำเนินการ) ระหว่างเดือนกรกฎาคม ถึง ธันวาคม 2565 ตามที่กำหนดไว้ในรายงานการประเมินผลกระทบสิ่งแว

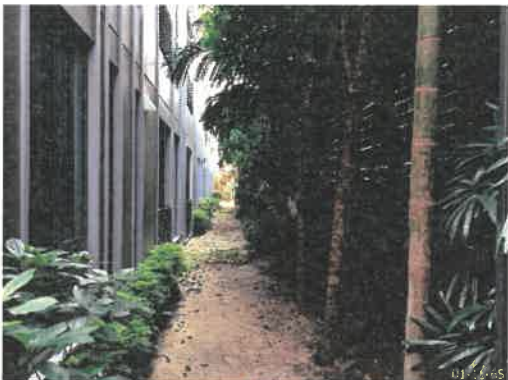
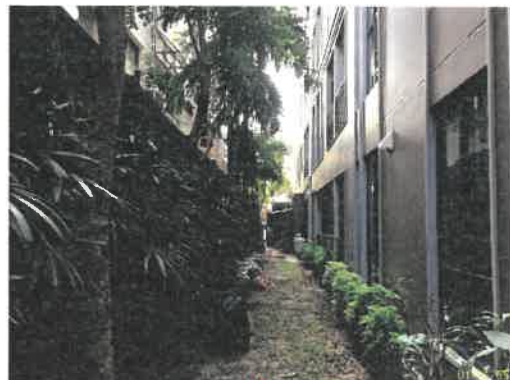
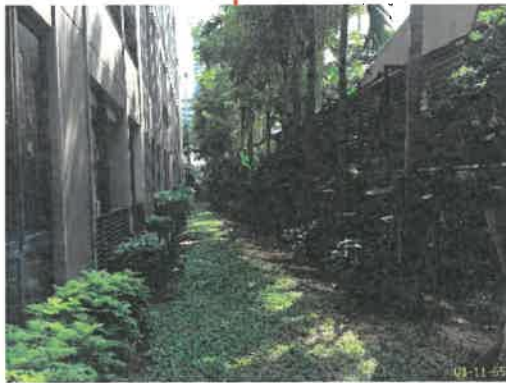
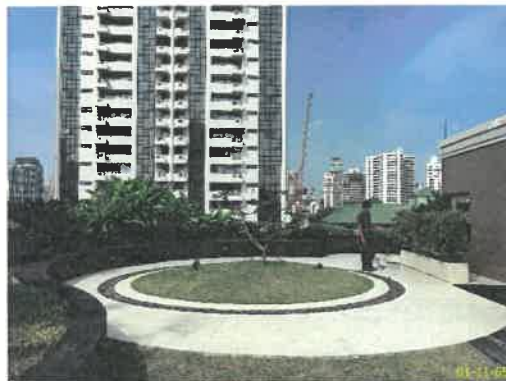
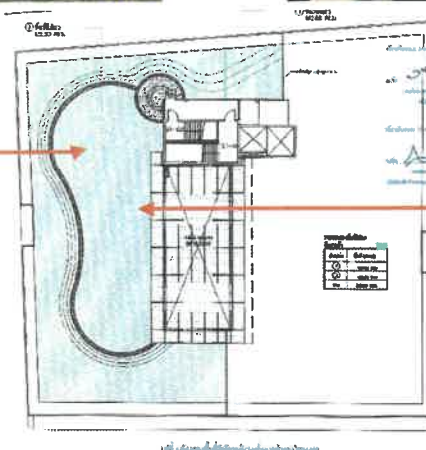
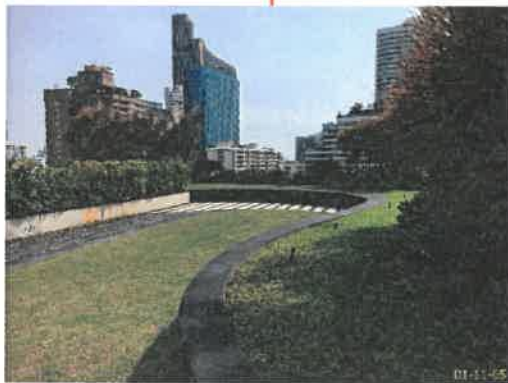
ภาพที่ 2.2-6 พื้นที่สีเขียว

4.8 ด้านความเป็นส่วนตัว	1. ปลุกต้นไม้โดยรอบโครงการเพื่อเป็นแนวกันชน โดยต้นไม้ที่ปลูกจะเลือกปลุกต้นมะฮอกกานี หนามสอง แคนา บริเวณแนวเขตที่ดิน เพื่อช่วยลดผลกระทบด้านความเป็นส่วนตัวจากอาคาร โครงการต่ออาคารข้างเคียง	✓ - โครงการมีการปลุกต้นไม้ภายในโครงการบริเวณชั้น 1, ชั้น ดาดฟ้า และแนวเขตที่ดินของโครงการ โดยพันธุ์ไม้เป็นไปตามความเหมาะสมของพื้นที่	-	ภาพที่ 2.2-6 พื้นที่สีเขียวโครงการ

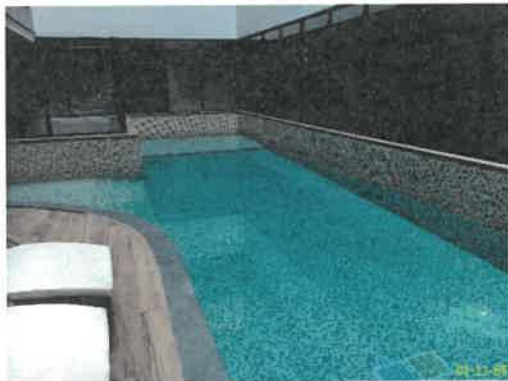
โครงสร้างสระว่ายน้ำ

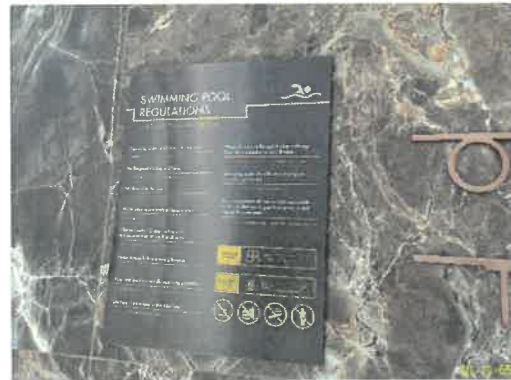
ข้อปฏิบัติผู้ใช้สระว่ายน้ำ

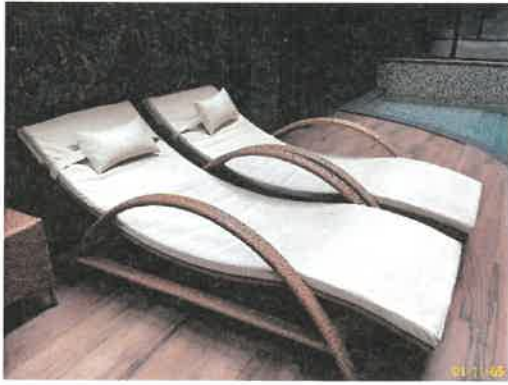
ทางเดินรอบสระว่ายน้ำ

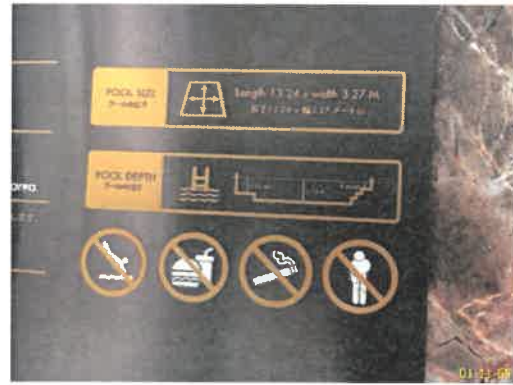
ป้ายความปลอดภัยสระว่ายน้ำ

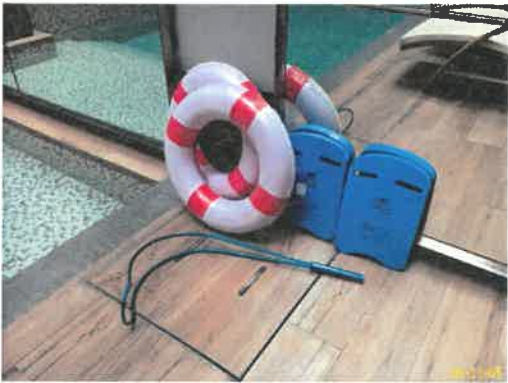
อุปกรณ์ช่วยชีวิต

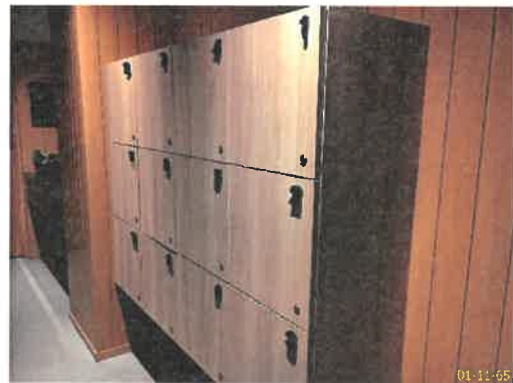
ตู้เก็บของ

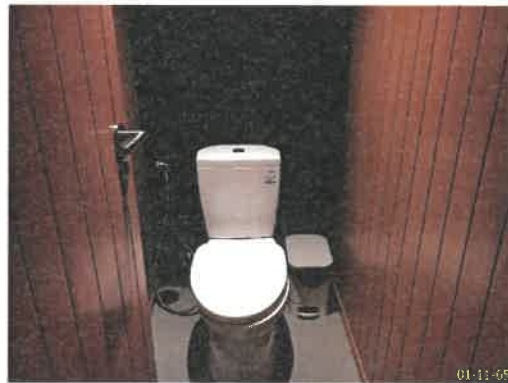
ห้องน้ำ

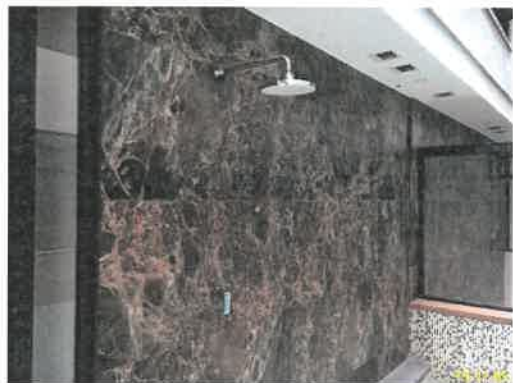
ที่ล้างตัว

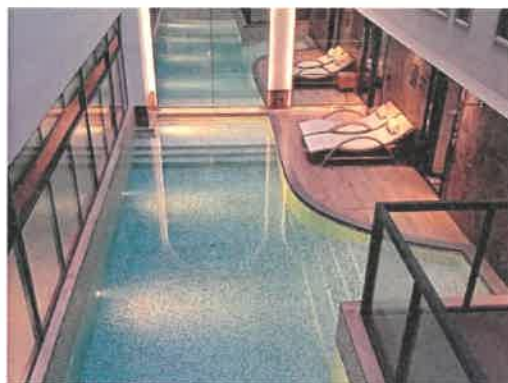
แสงสว่างสระว่ายน้ำ

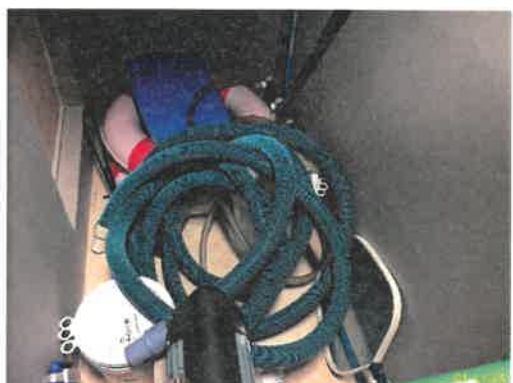
อุปกรณ์ทำความสะอาด

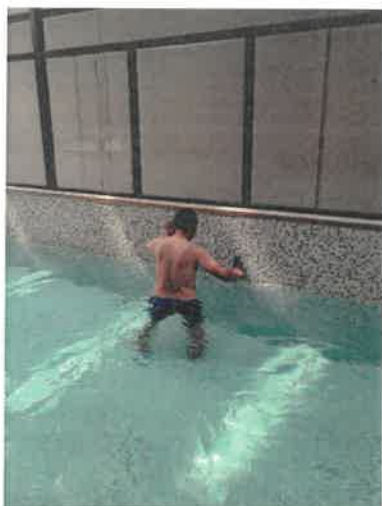
ทำความสะอาดสระว่ายน้ำ

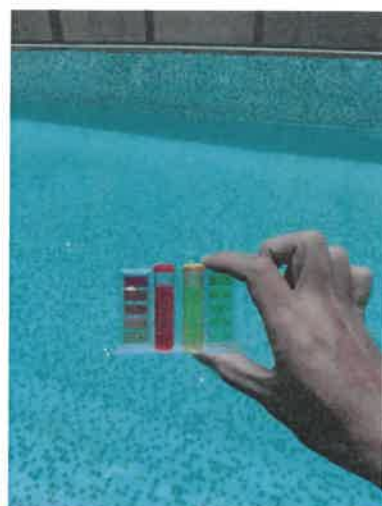
ตรวจวัด pH, Cl_2
