ผลการปฏิบัติตามมาตรการป้องกันและแก้ไข

ผลกระทบสิ่งแวดล้อม

### ผลการปฏิบัติตามมาตรการป้องกันและแก้ไขผลกระทบสิ่งแวดล้อม

## ตารางที่ 2.2-1 ผลการปฏิบัติตามมาตรการป้องกันและแก้ไขผลกระทบสิ่งแวดล้อม โครงการ ดี คอนโด ไฮย (ระยะดำเนินการ)

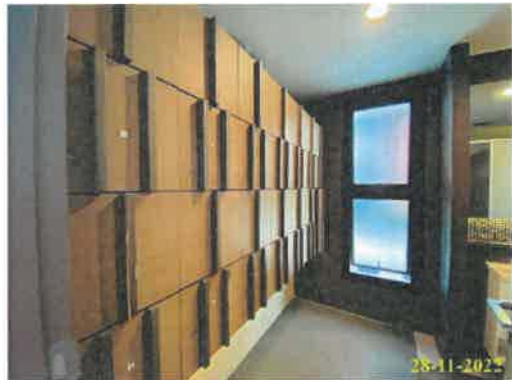
ลิ้อคเกอร์เก็บของ

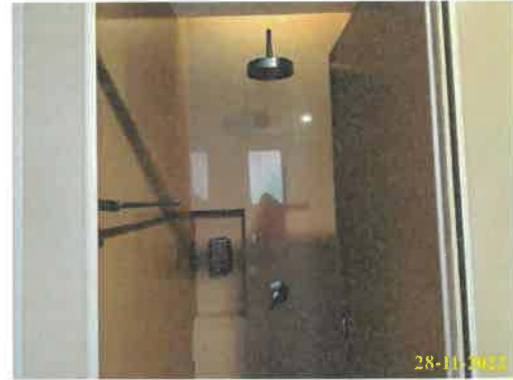
ห้องอาบน้ำ

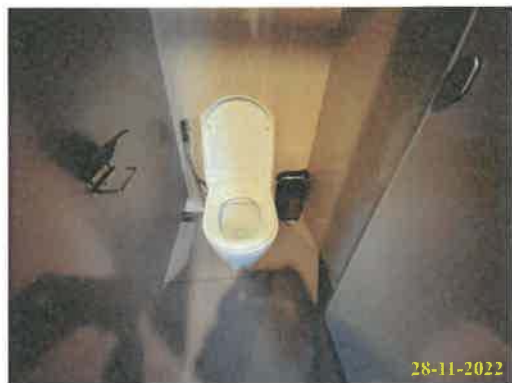
ห้องส้วม

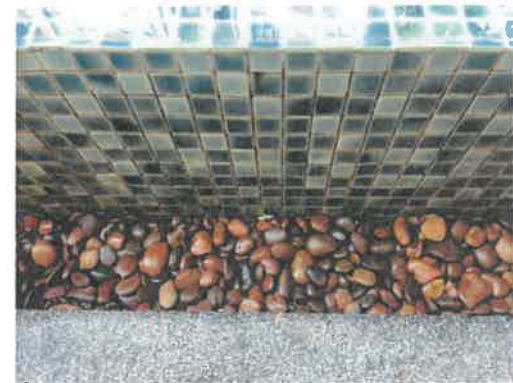
รางน้ำล้น

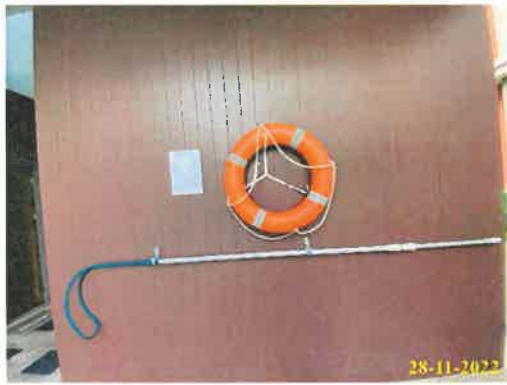
อุปกรณ์ช่วยชีวิต

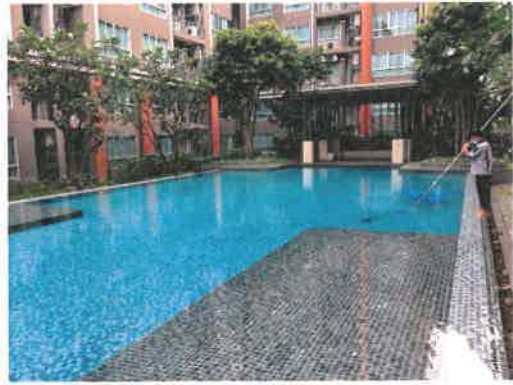
ล้างทำความสะอาดสระว่ายน้ำ

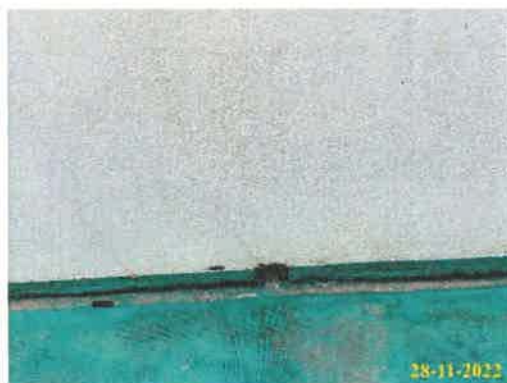
หัวรับน้ำฝน

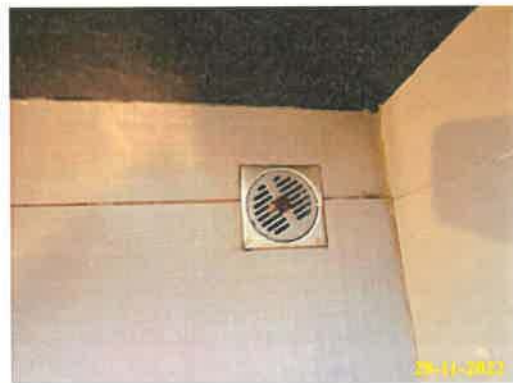
ท่อระบายน้ำภายในอาคาร

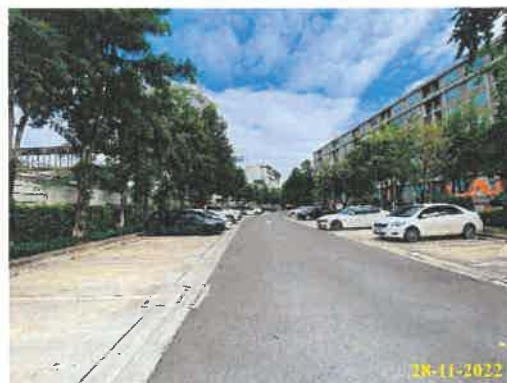
รางระบายน้ำ

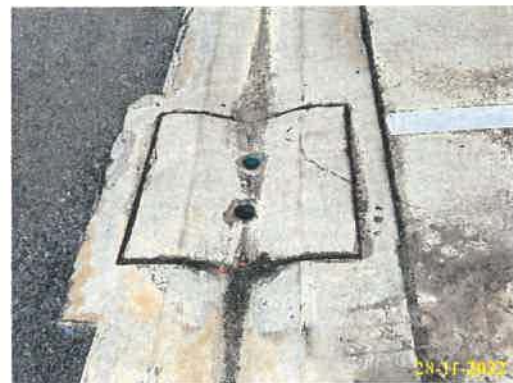
บ่อตรวจสอบการระบาย

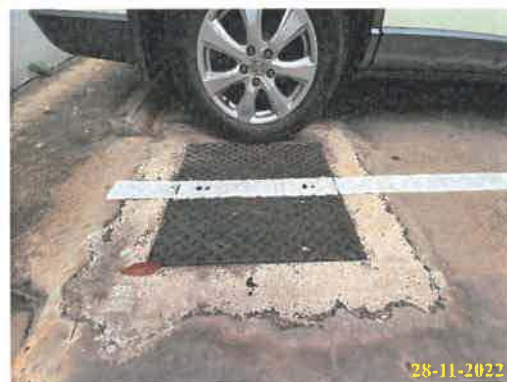
บ่อหน่วงน้ำ

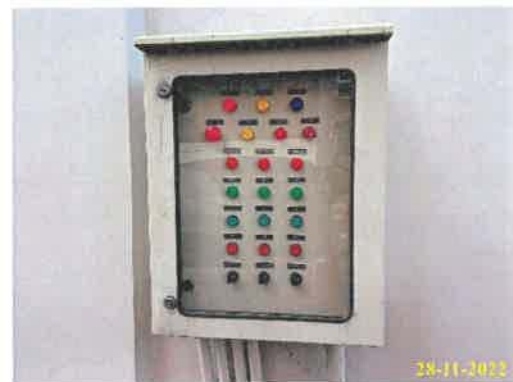
ตู้ควบคุมการระบาย

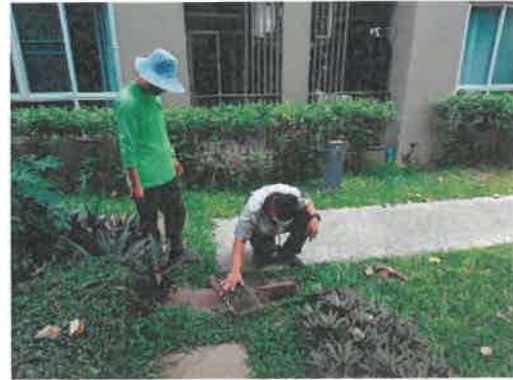
ตรวจสอบท่อระบายน้ำและชุดลอกตะกอนดิน  
ภาพที่ 2.2-7 (ต่อ) ระบบระบายน้ำและป้องกันน้ำท่วม

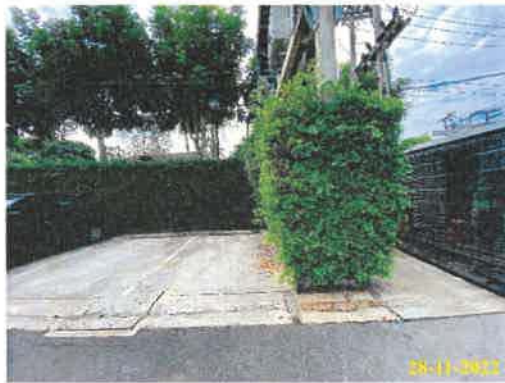
พื้นที่จัดรถเก็บขยะ

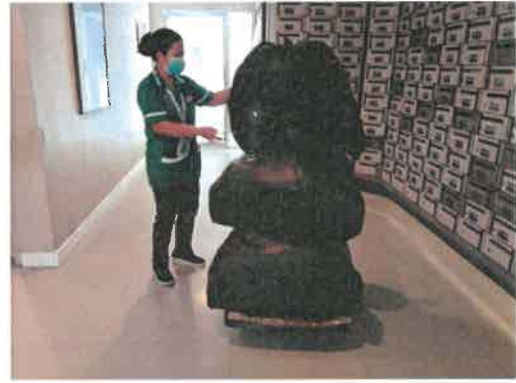
การขนย้ายขยะจากห้องพักขยะประจำชั้น

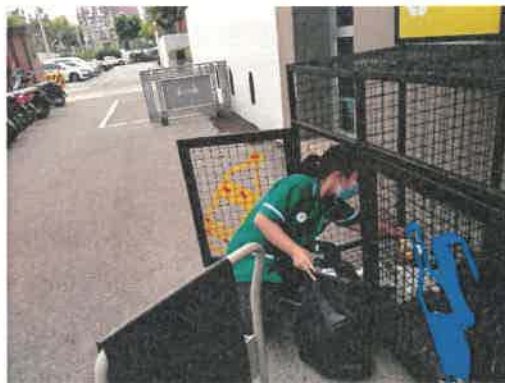
แม่บ้านเก็บรวบรวมขยะ

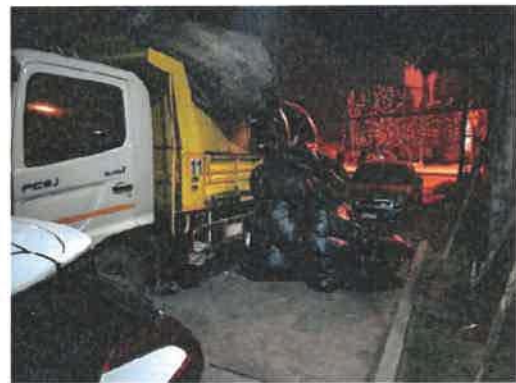
เทศบาลเข้าจัดเก็บขยะมูลฝอย

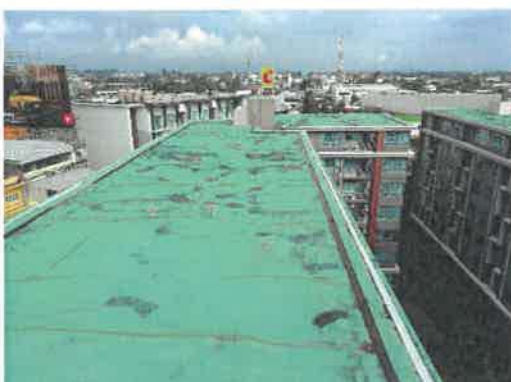
ราวกันตก

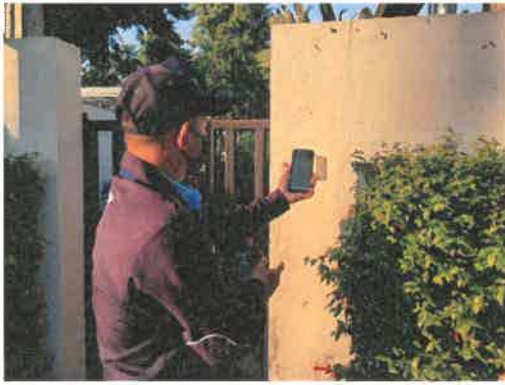
เจ้าหน้าที่รักษาความปลอดภัยเดินตรวจพื้นที่โครงการ

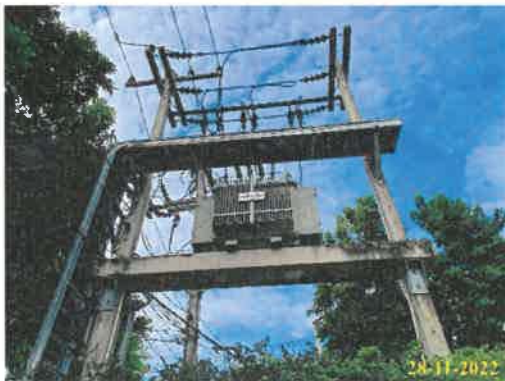
หม้อแปลงไฟฟ้าอาคาร A

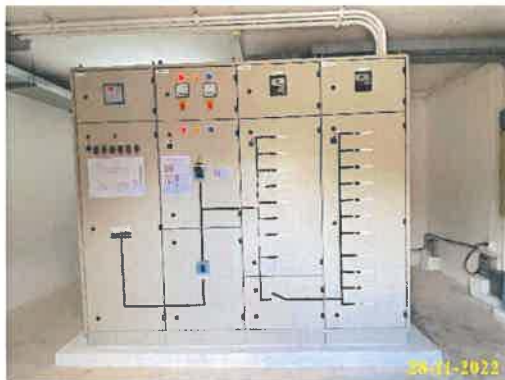
Main Distribution Board อาคาร A
