ผลการปฏิบัติตามมาตรการป้องกันและ แก้ไขผลกระทบสิ่งแวดล้อม

2.1 การปฏิบัติตามมาตรการป้องกันและแก้ไขผลกระทบสิ่งแวดล้อม

ตารางที่ 2.2-1 มาตรการป้องกันและแก้ไขผลกระทบสิ่งแวดล้อม โครงการ เอ สเปซ เมกา (ระยะดำเนินการ)

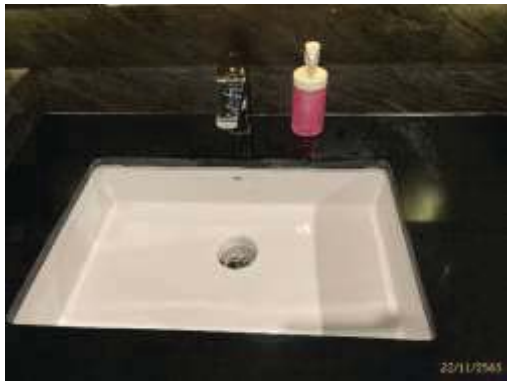
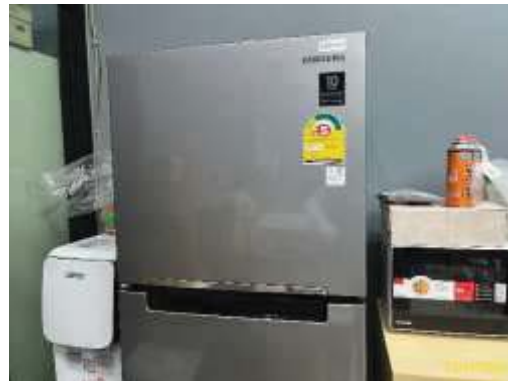
ก๊อกน้ำประหยัดน้ำ

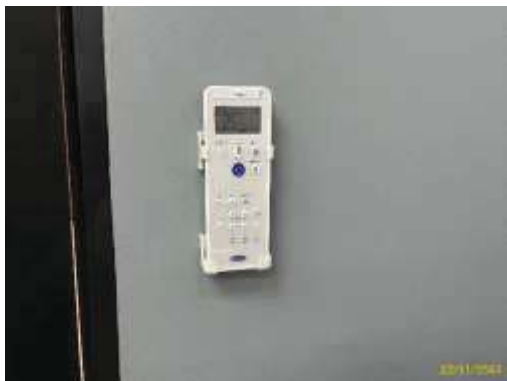
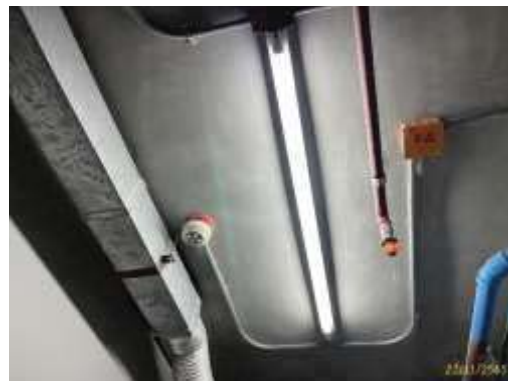
อุณหภูมิเครื่องปรับอากาศ 25 องศาเซลเซียส

หลอดไฟประหยัดพลังงาน (LED)

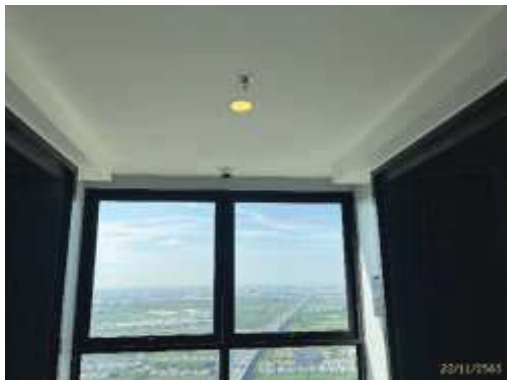
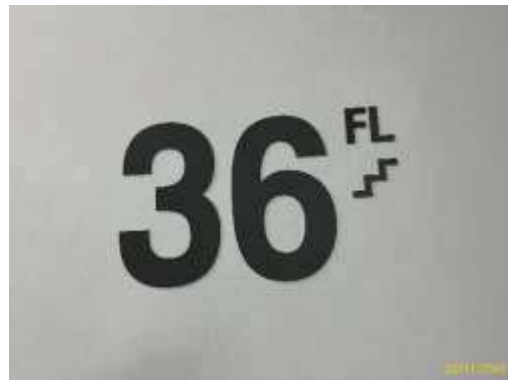
ระยะห่างหลอดไฟ

ป้ายบอกชั้น

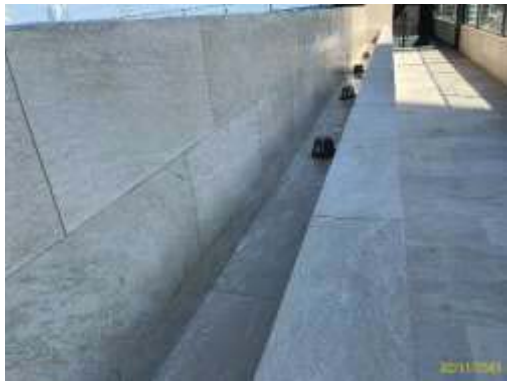
ทางเดินรอบสระว่ายน้ำ

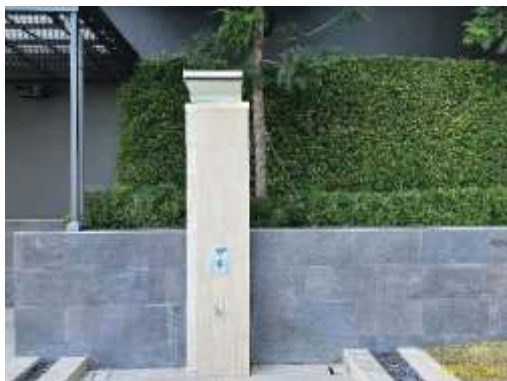
ที่ล้างตัวก่อนลงสระว่ายน้ำ

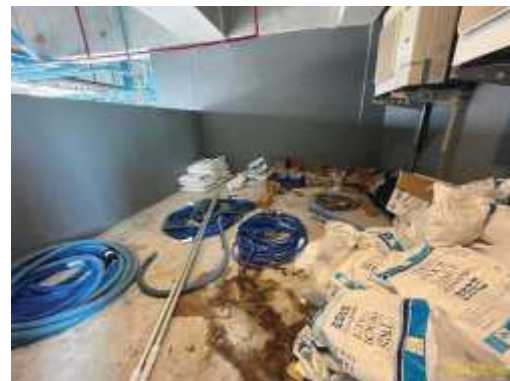
อุปกรณ์ทำความสะอาดสระว่ายน้ำ

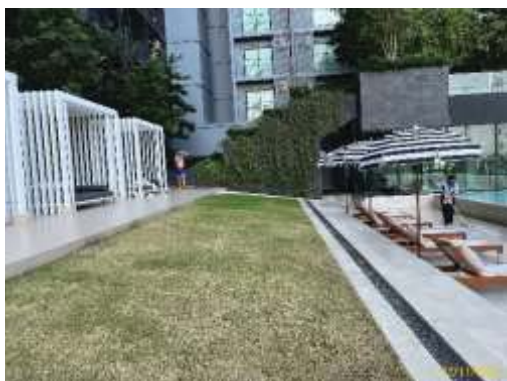
พนักงานทำความสะอาดสระว่ายน้ำ

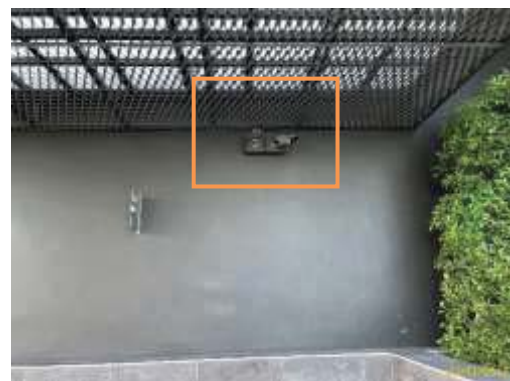
กล้องวงจรปิดบริเวณสระว่ายน้ำ

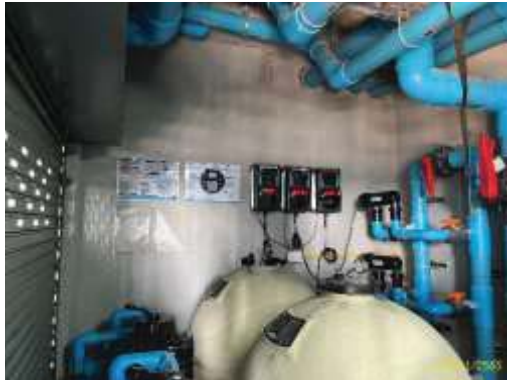
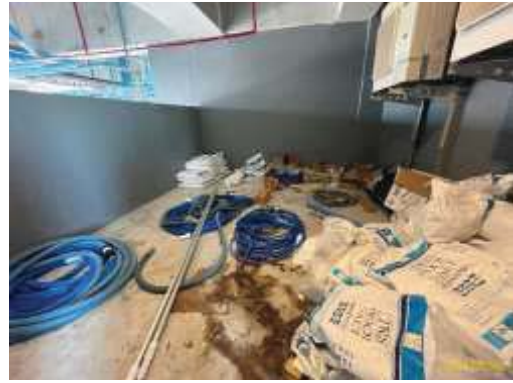
ระบบฆ่าเชื้อสระว่ายน้ำ

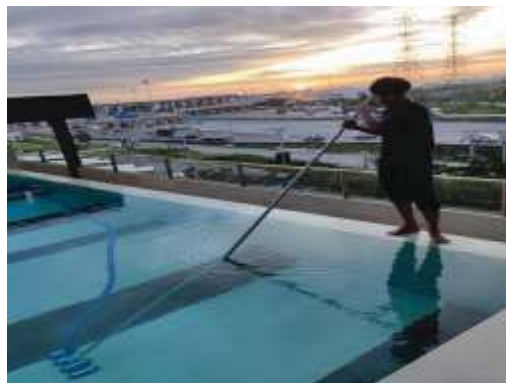
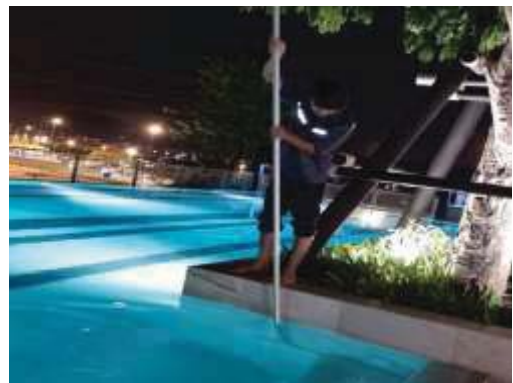
เจ้าหน้าที่ดำเนินการสูบน้ำ ล้างตะไคร่สระว่ายน้ำ

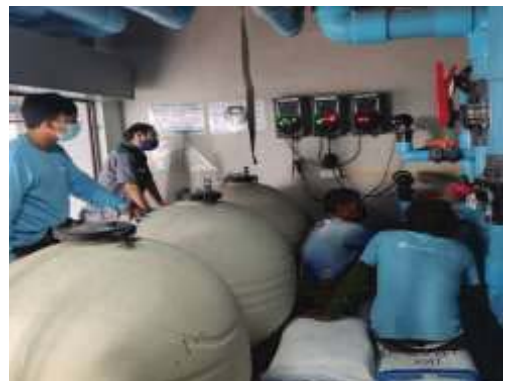
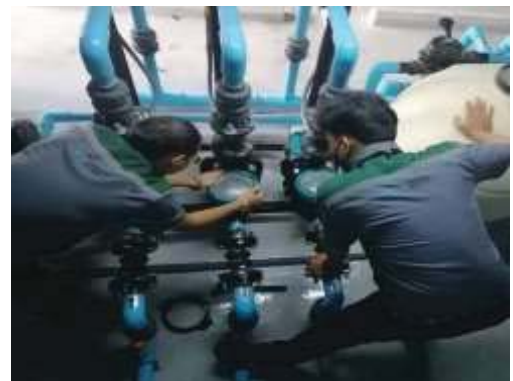
เจ้าหน้าที่ตรวจเช็ค และบำรุงรักษาระบบกรองน้ำสระว่ายน้ำ

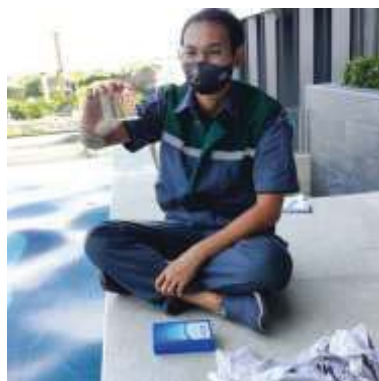
เจ้าหน้าที่ตรวจวัดคุณภาพน้ำสระว่ายน้ำ

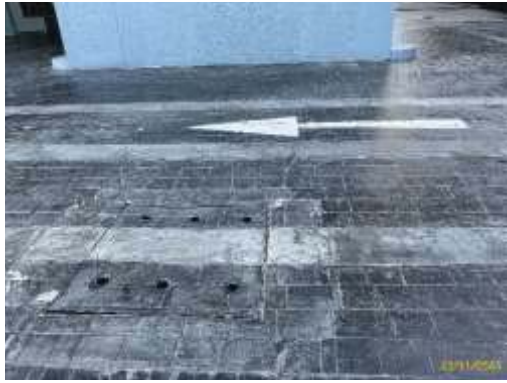
บ่อหน่วง

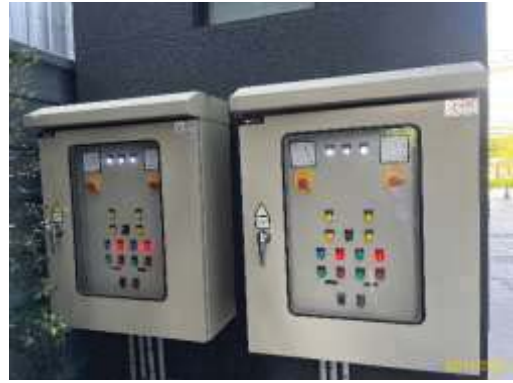
ตู้ควบคุมบ่อหน่วง

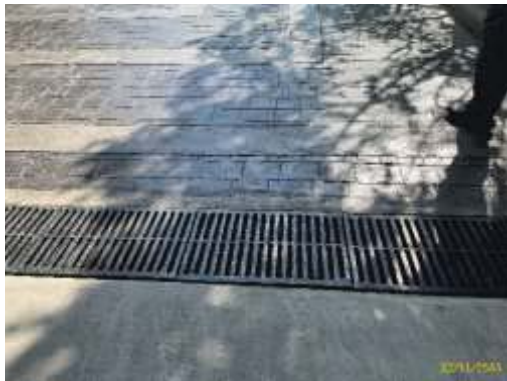
รางระบายน้ำ

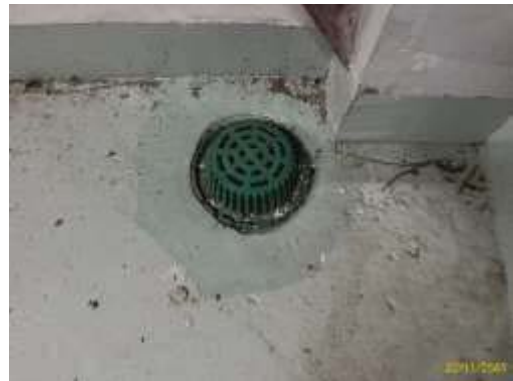
หัวรับน้ำฝน

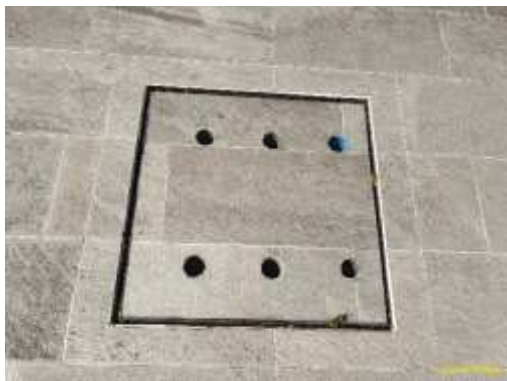
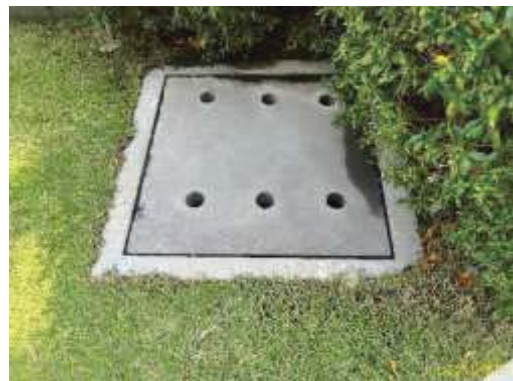
ท่อระบายน้ำรอบโครงการ

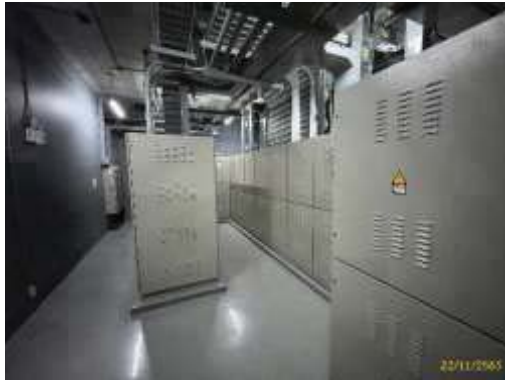
ตู้ MDB

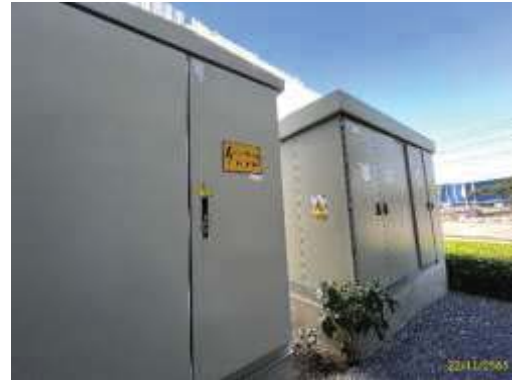
ห้องหม้อแปลงไฟฟ้า

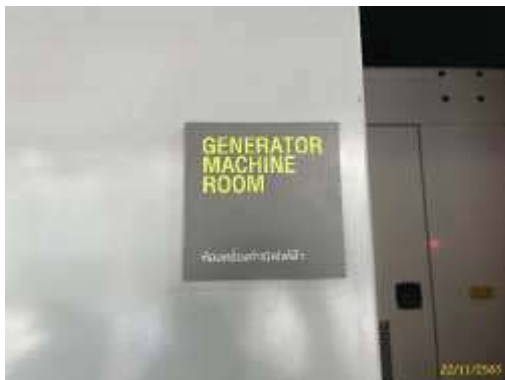
ห้องเครื่องกำเนิดไฟฟ้า

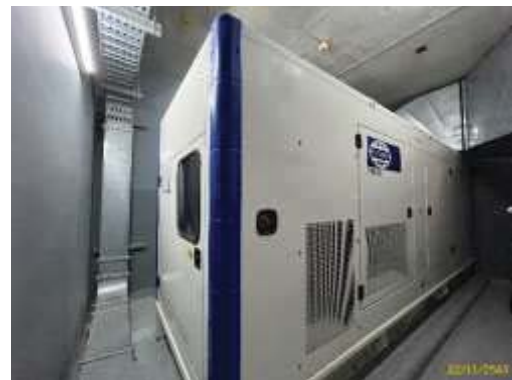
เครื่องกำเนิดไฟฟ้า

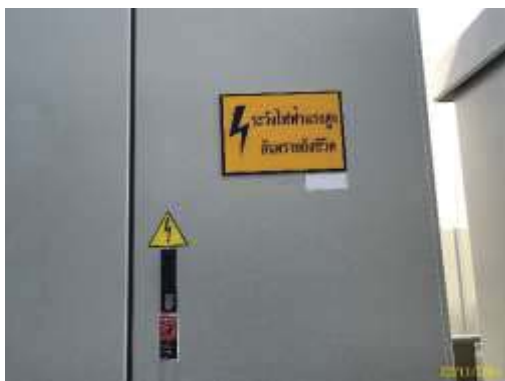
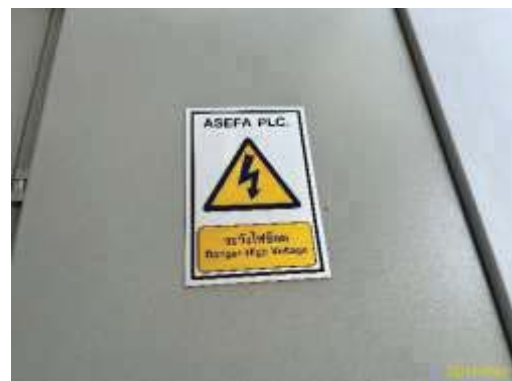
ป้ายสัญลักษณ์ไฟฟ้าแรงสูง

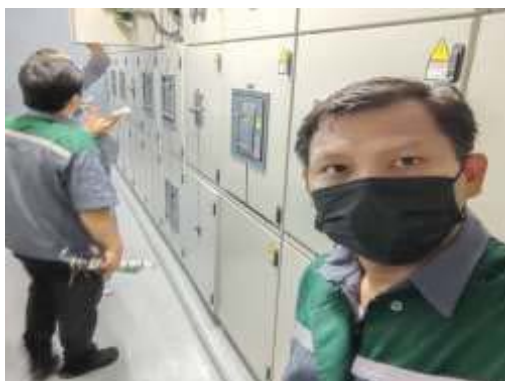
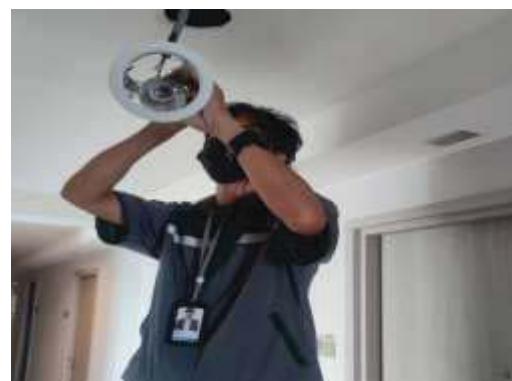
เจ้าหน้าที่ตรวจเช็ค และบำรุงรักษาระบบไฟฟ้า

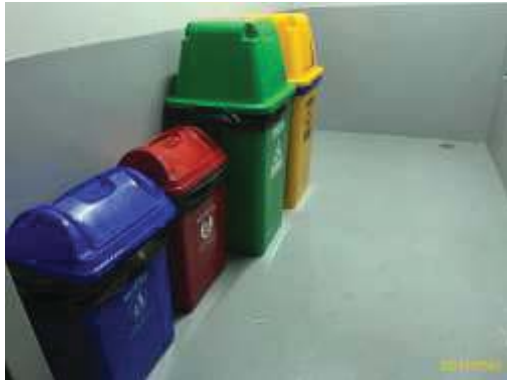
ห้องพักมูลฝอยประจำชั้น

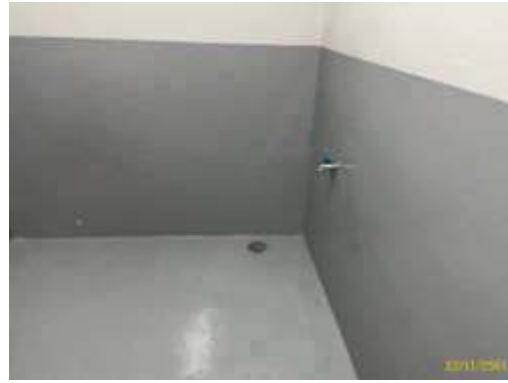
ท่อระบายล้างห้องขยะ

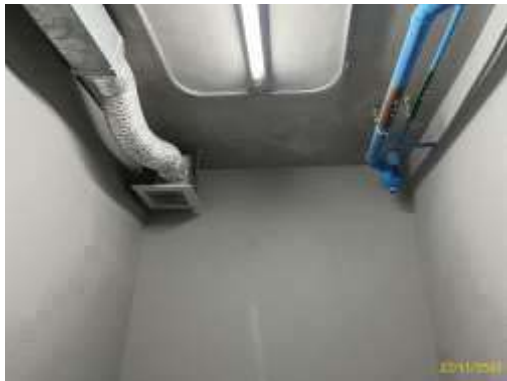
พัดลมระบายอากาศ

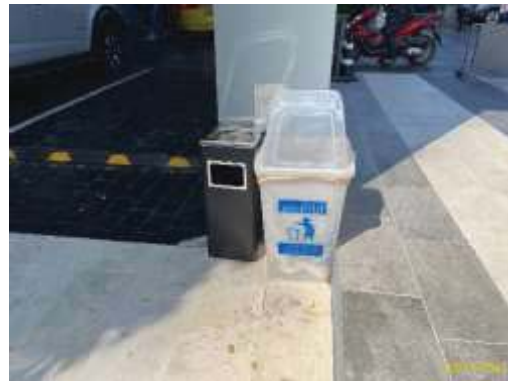
ถังขยะส่วนกลาง

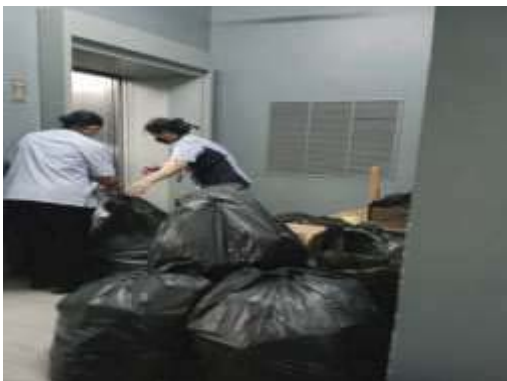
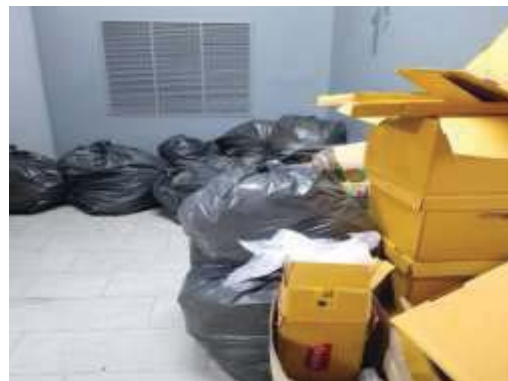
ขนย้ายขยะแต่ละชั้นไปห้องพักมูลฝอยรวม

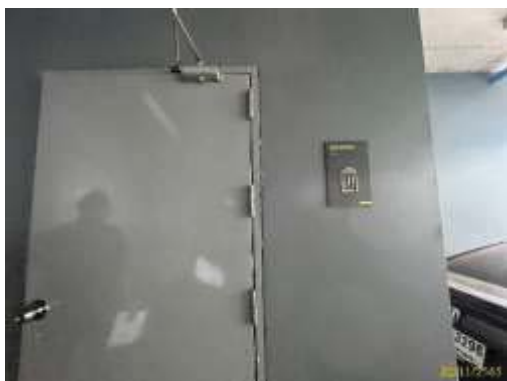
ห้องพักมูลฝอยรวม

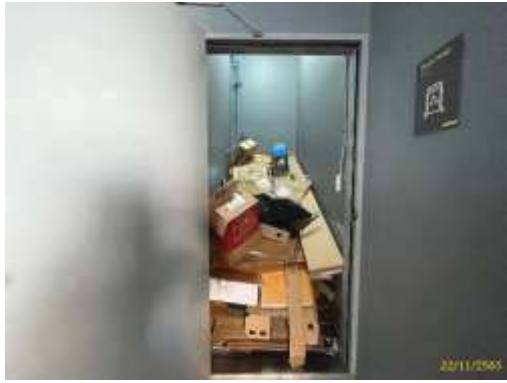
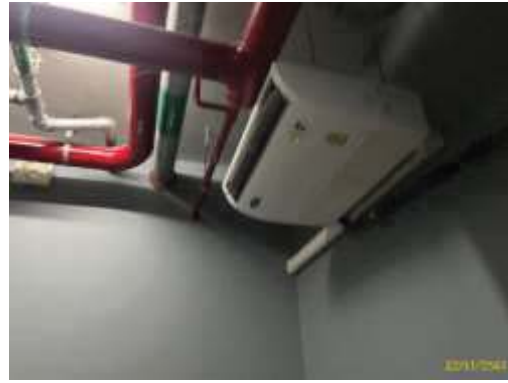
ห้องพักมูลฝอยรวม

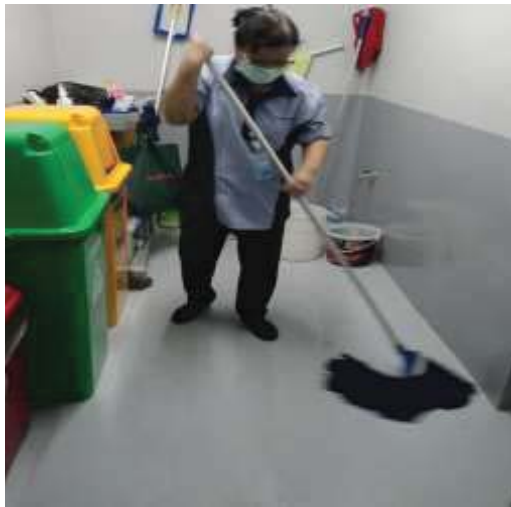
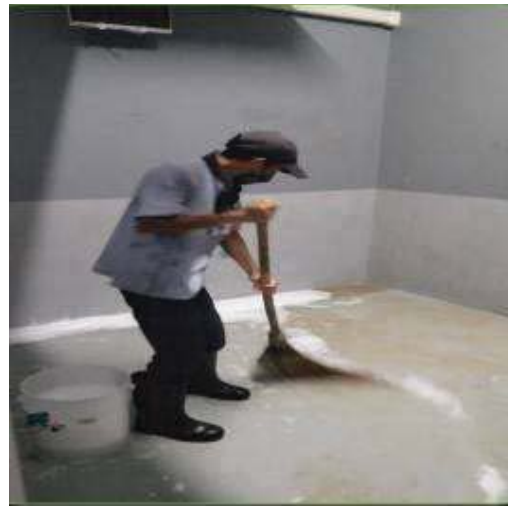
พนักงานทำความสะอาดห้องพักมูลฝอย

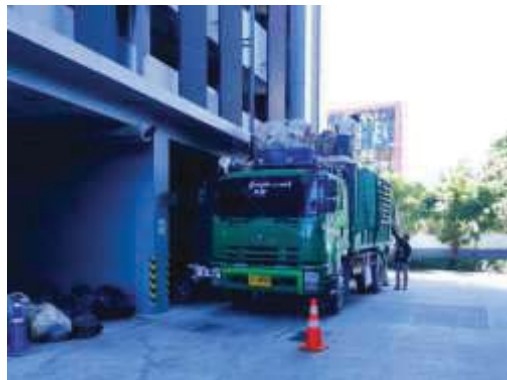
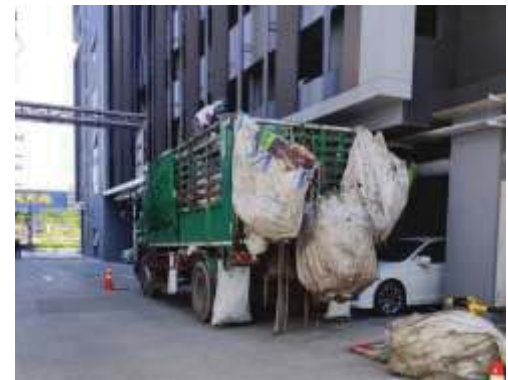
รถเก็บขนมูลฝอยจากองค์การบริหารส่วนตำบลบางแก้ว

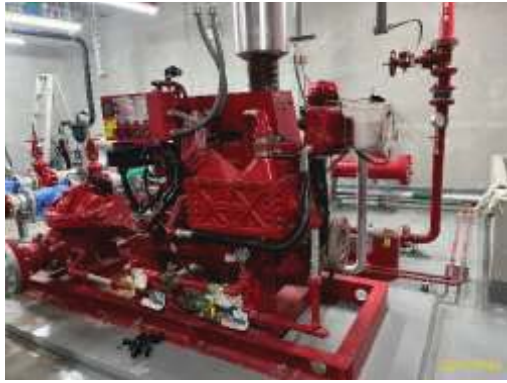
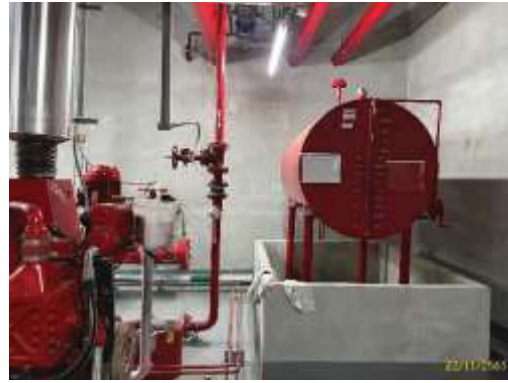
เครื่องสูบน้ำดับเพลิง

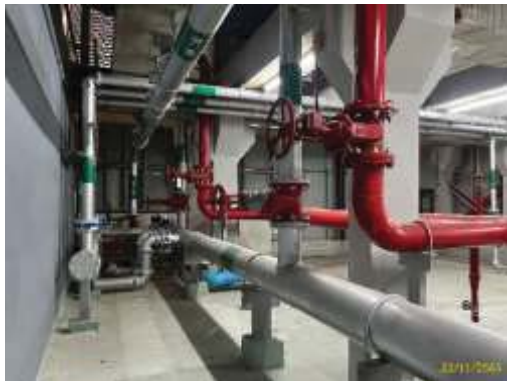
ท่อเย็น

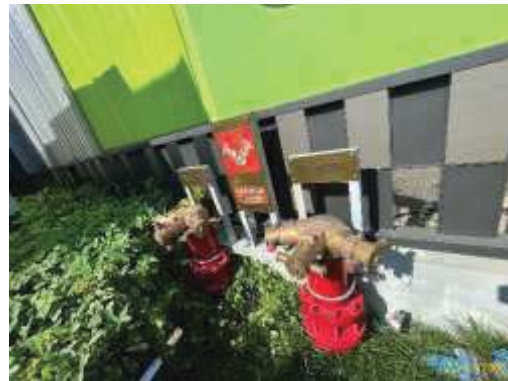
หัวรับน้ำดับเพลิง

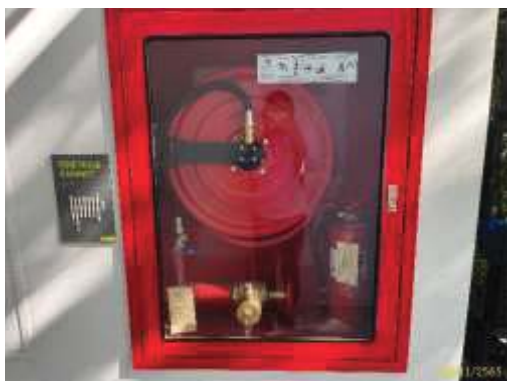
ตู้สายฉีดน้ำดับเพลิง FHC

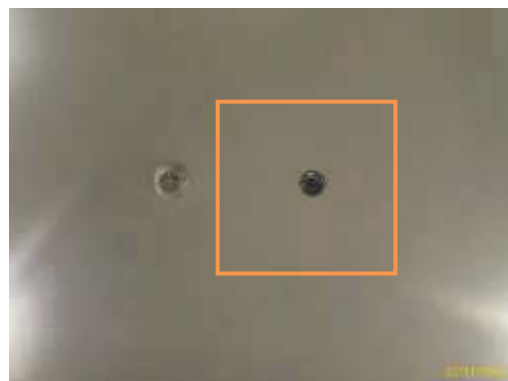
หัวกระจายน้ำดับเพลิง

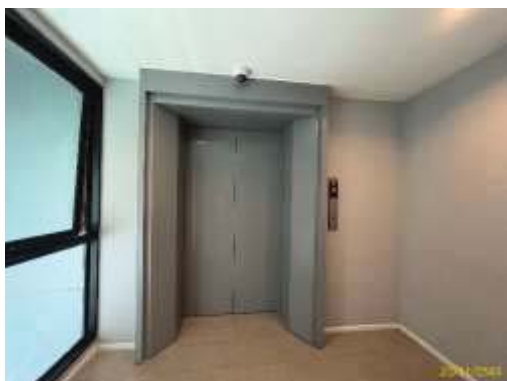
ลิฟต์ดับเพลิง

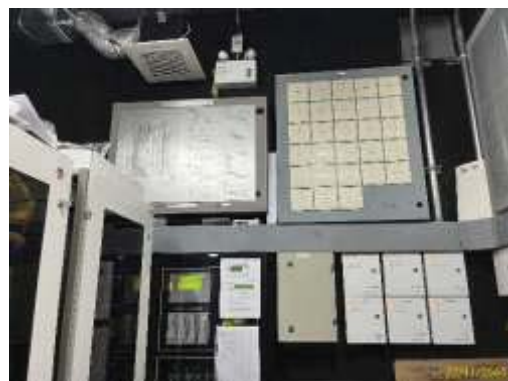
แผงควบคุม

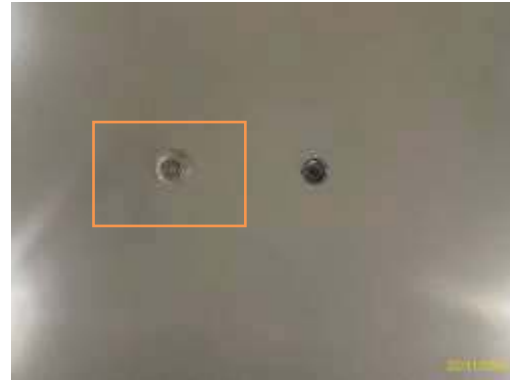
เครื่องตรวจจับความร้อน

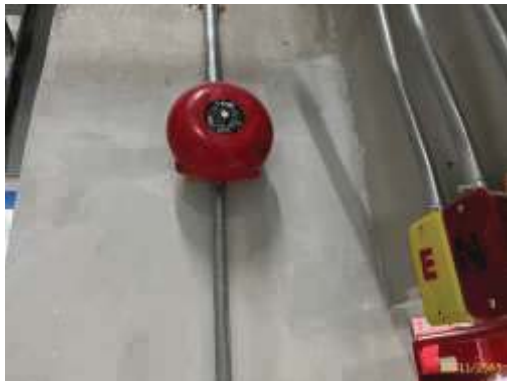
กริ่งสัญญาณเตือนภัย

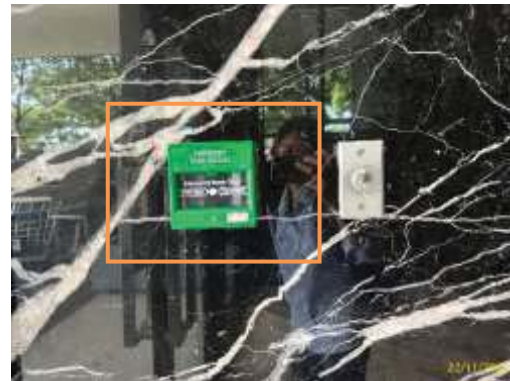
เครื่องแจ้งเหตุโดยใช่มือดึง

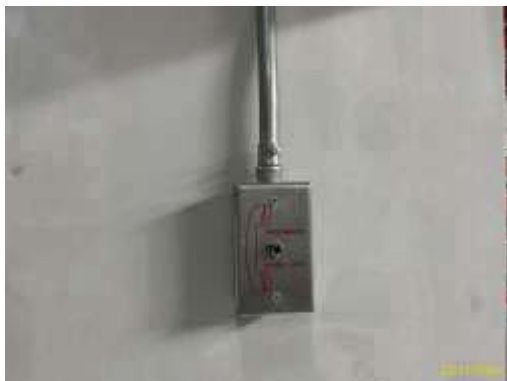
โทรศัพท์ฉุกเฉิน

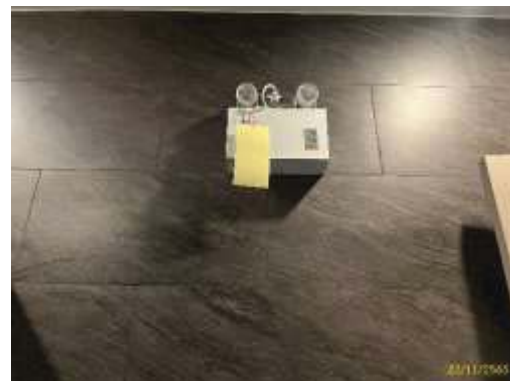
ไฟฉุกเฉิน

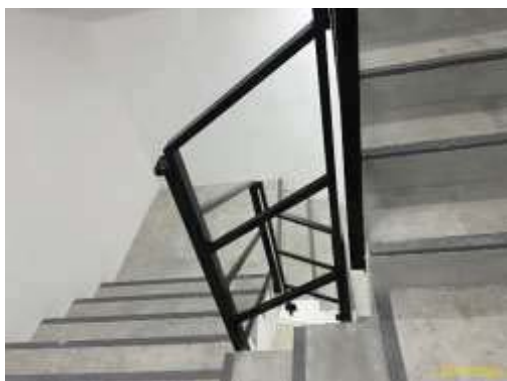
บันไดหนีไฟ

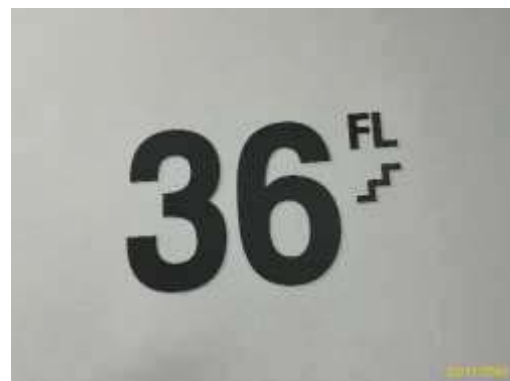
ป้ายบอกชั้น

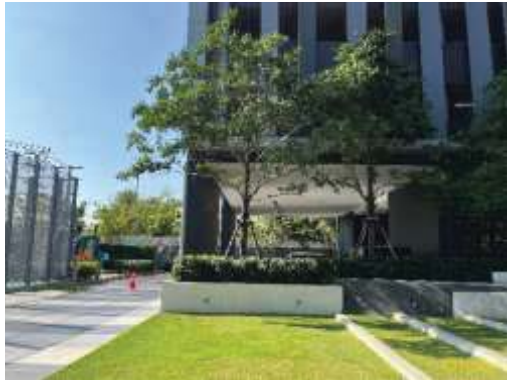
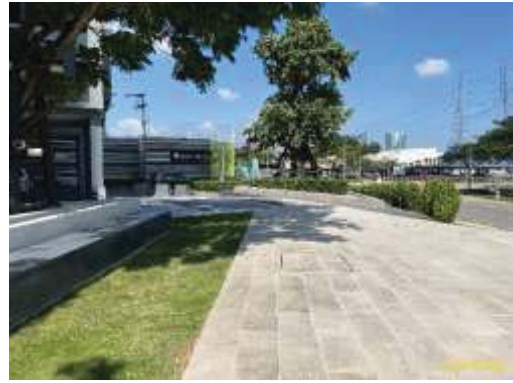
พื้นที่จุดรวมพล

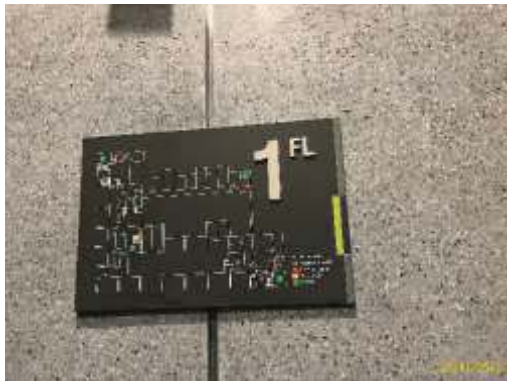
แผนผังเส้นทางหนีไฟ

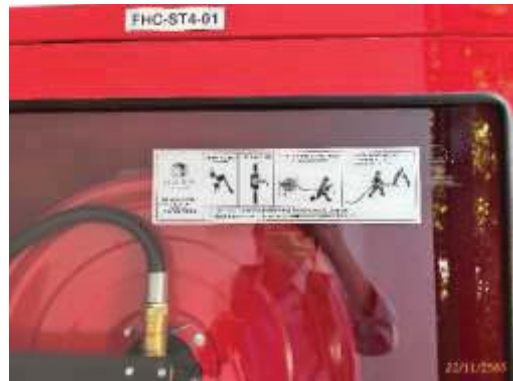
ป้ายแนะนำการใช้อุปกรณ์

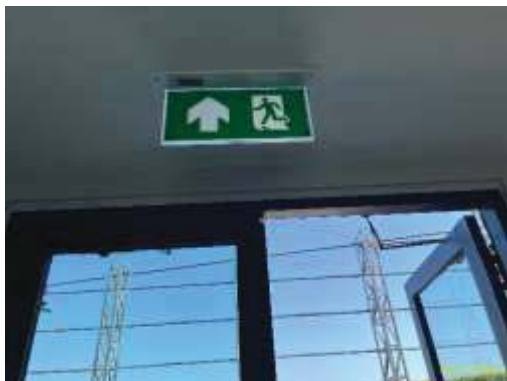
ป้ายบอกทางหนีไฟ

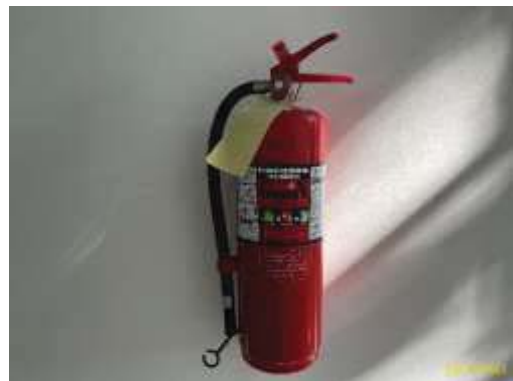
ถังดับเพลิงเคมี

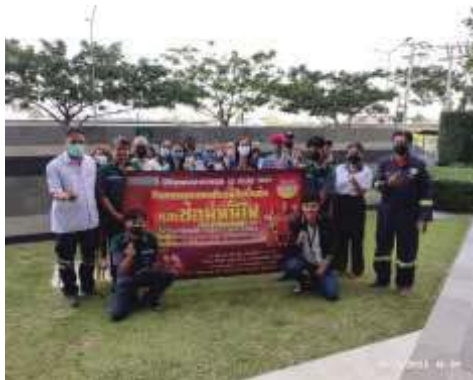
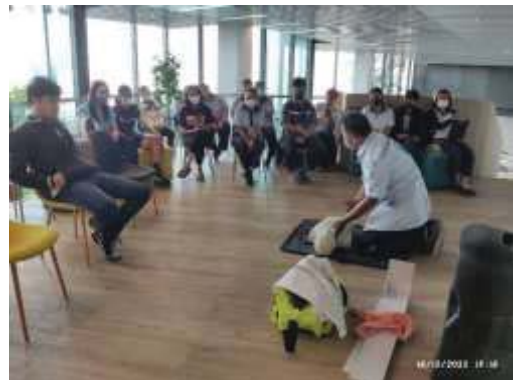
การอบรม และซ้อมอพยพกรณีเกิดเหตุเพลิงไหม้

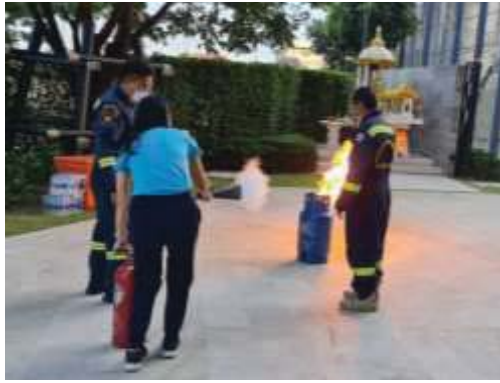
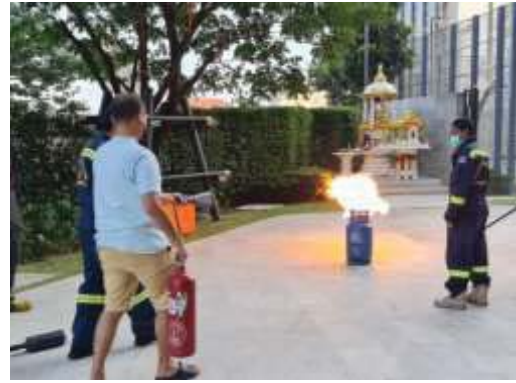
การอบรม และซ้อมอพยพกรณีเกิดเหตุเพลิงไหม้

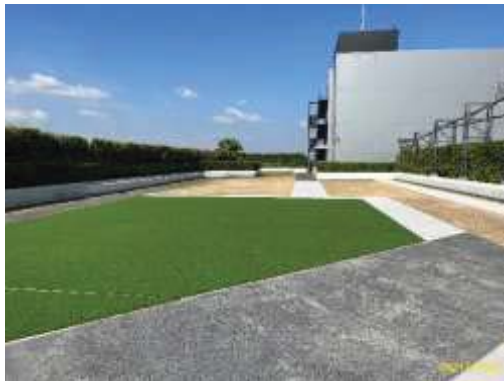
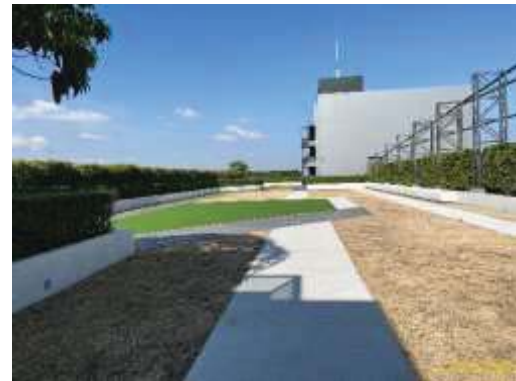
พื้นที่หนีไฟทางอากาศ

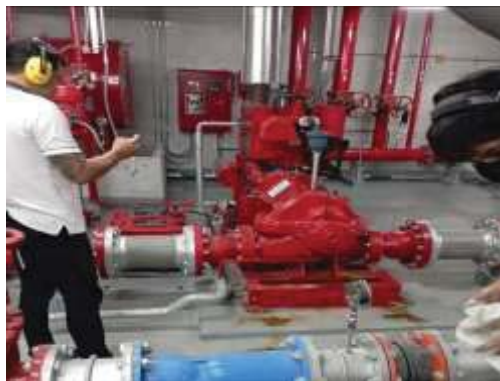
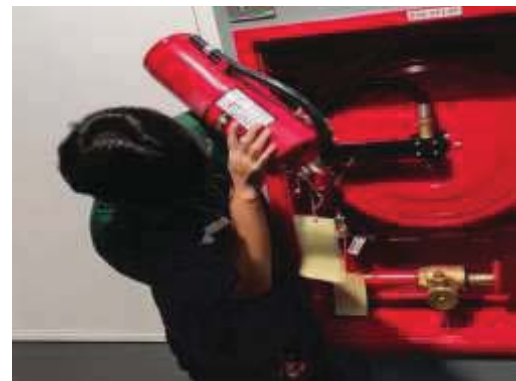
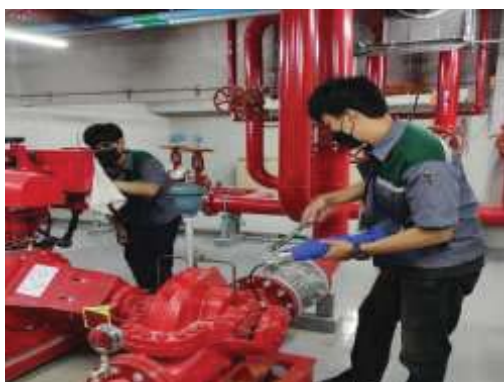
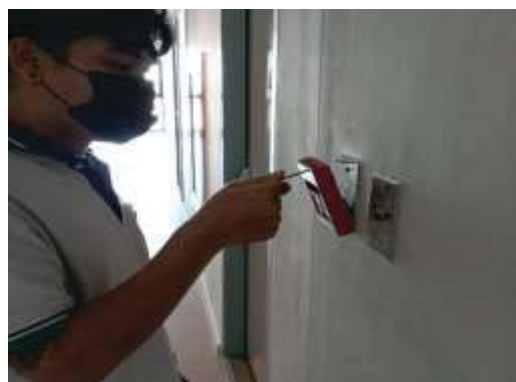
เจ้าหน้าที่ดำเนินการตรวจเช็ค และบำรุงรักษาระบบป้องกัน และแจ้งเหตุอัคคีภัย

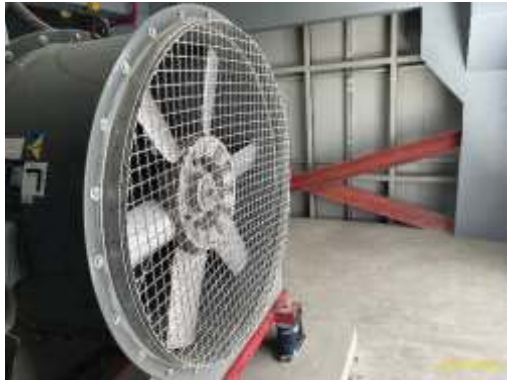
พัดลมอัดอากาศ

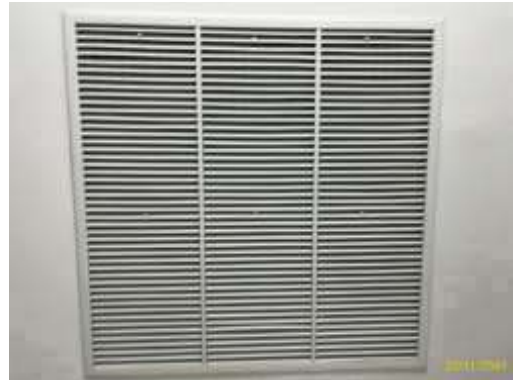
ช่องระบายอากาศ

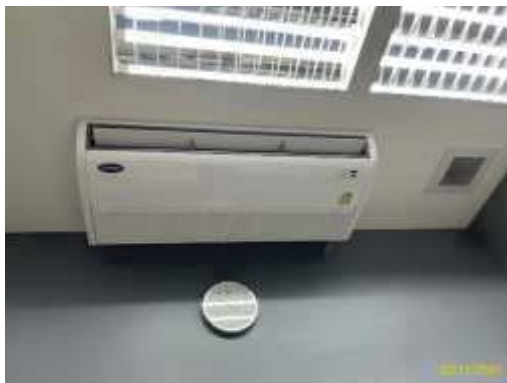
เครื่องปรับอากาศ

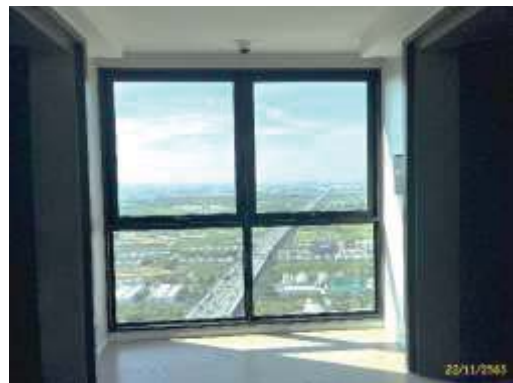
หน้าต่าง

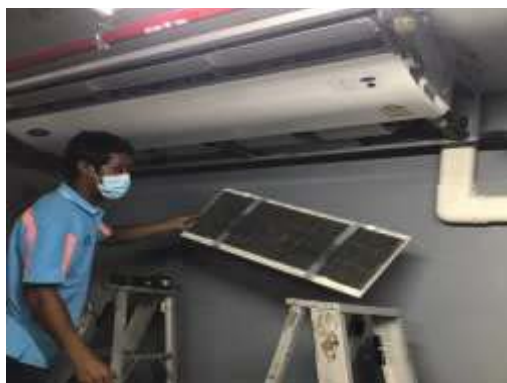
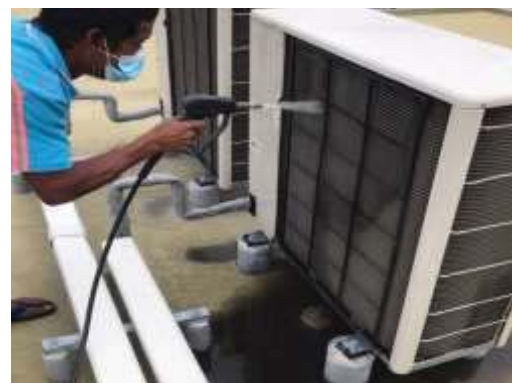
ภาพที่ 2.2-13 ระบบระบายอากาศ

ทำความสะอาดเครื่องปรับอากาศพื้นที่ส่วนกลาง

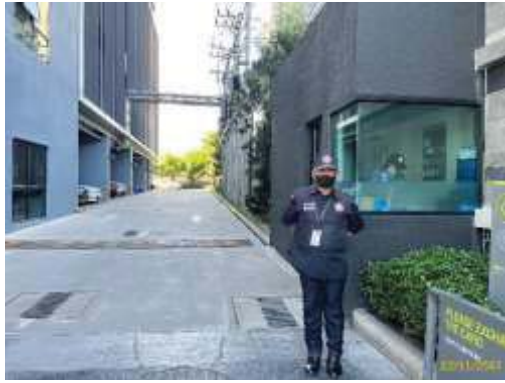
เจ้าหน้าที่รักษาความปลอดภัย

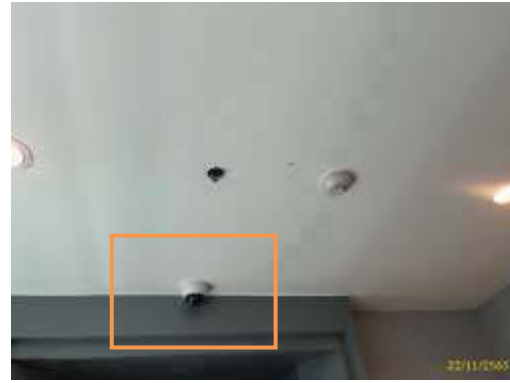
กล้องวงจรปิด

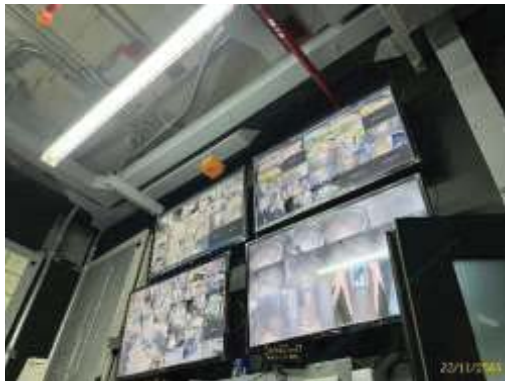
จอมอนิเตอร์ระบบ CCTV

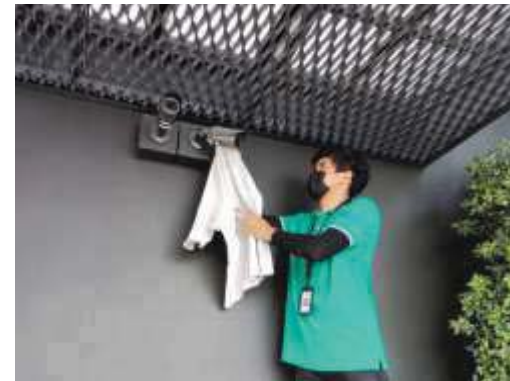
ภาพที่ 2.2-14 ระบบรักษาความปลอดภัย

เจ้าหน้าที่ตรวจเช็ค และบำรุงรักษากล้องวงจรปิด
