ผลการปฏิบัติตามมาตรการป้องกันและ
แก้ไขผลกระทบสิ่งแวดล้อม

บริษัท พลัส พร็อพเพอร์ตี้ สเปซ จำกัด เป็นผู้พัฒนา โครงการ 23 Degree Estate (Condo) ปัจจุบันโครงการฯ ได้ดำเนินการก่อสร้างแล้วเสร็จและได้มีการจัดตั้งนิติบุคคลอาคารโครงการ 23 Degree Estate (Condo) เข้ามาบริหารจัดการโครงการ 23 Degree Estate (Condo) เป็นอาคารชุดพักอาศัยขนาดความสูง 4 ชั้น ความสูง 14.9 เมตร (ความสูงวัดถึงระดับพื้นชั้นหลังคา) จำนวน 7 อาคาร มีจำนวนห้องชุดพักอาศัยรวมทั้งสิ้น 161 ห้อง นอกจากนี้ ยังมีอาคารสาธารณูปโภคต่าง ๆ จำนวน 3 อาคาร ได้แก่ อาคารสโมสร อาคารห้องเครื่อง 1 - ห้องพักผ่อน ฝอยรวม และอาคารห้องเครื่อง 2 ตั้งอยู่ที่ถนนทางหลวงชนบท นม. 1016 (สายกุดคล้า-ผ่านศึก) ประมาณกิโลเมตรที่ 14-15 ตำบลพญาเย็น อำเภอปากช่อง จังหวัดนครราชสีมา บนเนื้อที่ 12-0-12 ไร่ หรือ 19,248 ตารางเมตร โดยโครงการได้จัดทำรายงานการประเมินผลกระทบสิ่งแวดล้อม และได้ผ่านการพิจารณาเห็นชอบรายงาน ฯ ตามหนังสือจากสำนักงานนโยบายและแผนทรัพยากรธรรมชาติและสิ่งแวดล้อม ทส.1009.5/3392 ลงวันที่ 18 มีนาคม พ.ศ.2556 โดยหนังสือเห็นชอบได้กำหนดมาตรการป้องกันและแก้ไขผลกระทบสิ่งแวดล้อมและมาตรการติดตามตรวจสอบผลกระทบสิ่งแวดล้อม เพื่อเป็นแนวทางให้โครงการปฏิบัติ รวมไปถึงเสนอรายงานผลการปฏิบัติตามมาตรการฯ ต่อหน่วยงานอนุญาต และหน่วยงานที่เกี่ยวข้อง รวมทั้งสำนักงานนโยบายและแผน

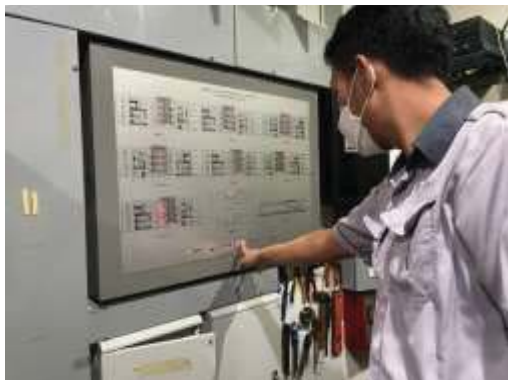
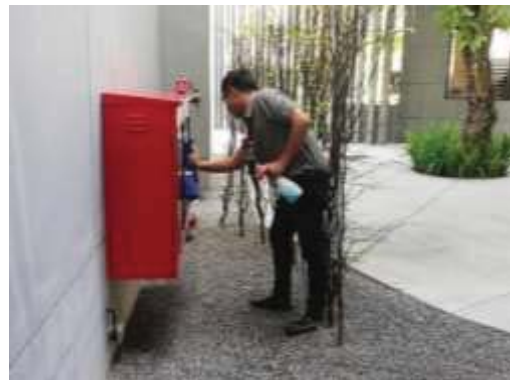
ตรวจสอบอุปกรณ์ป้องกันอัคคีภัย

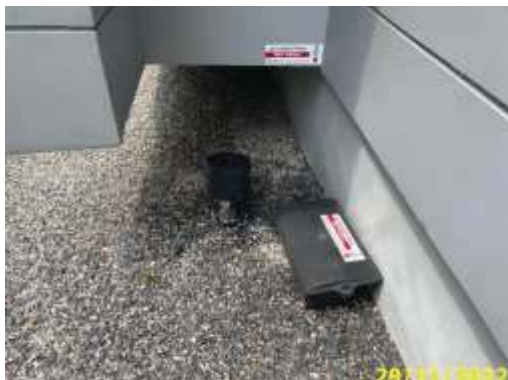
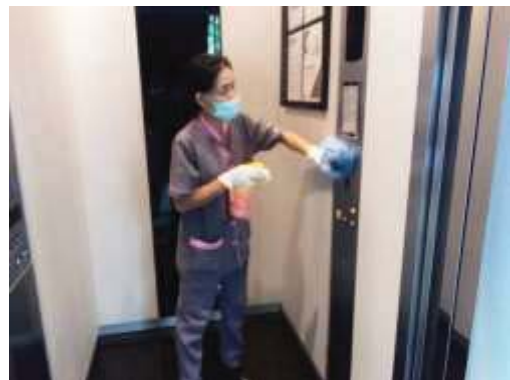
การกำจัดสัตว์พาหะนำโรค

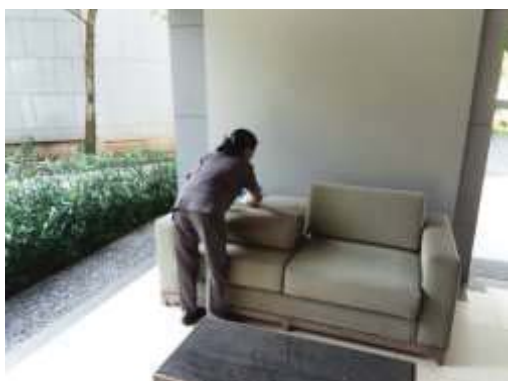
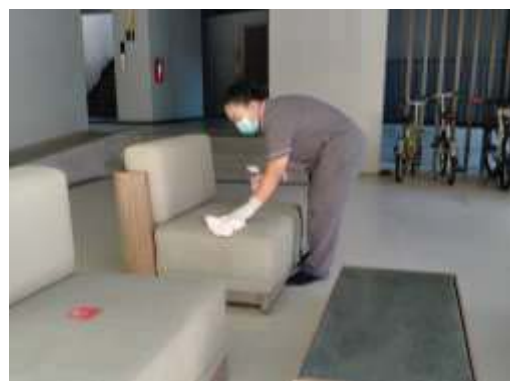
การทำความสะอาดบริเวณภายในอาคาร

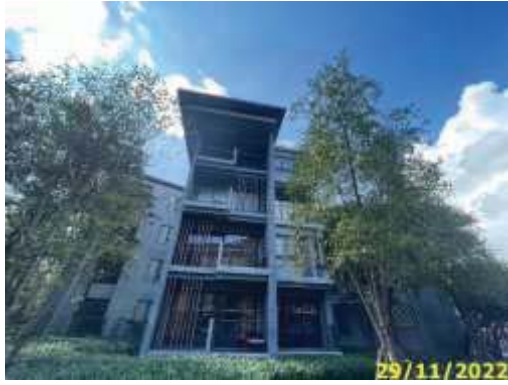
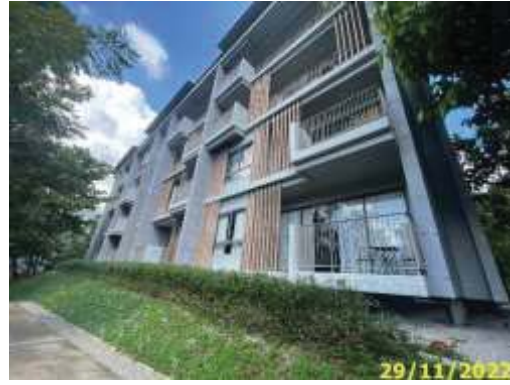
สีและโครงสร้างอาคาร

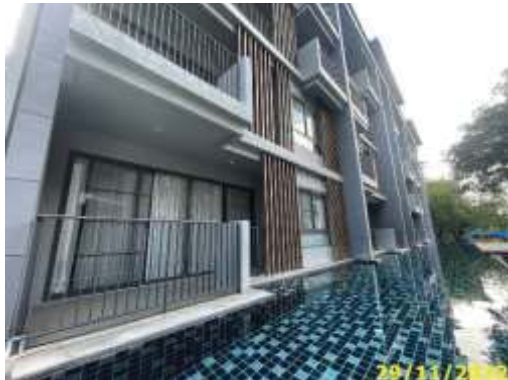
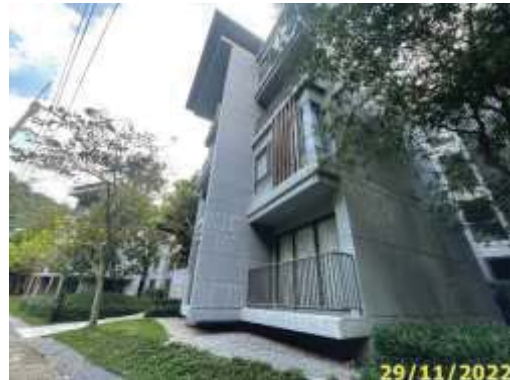
ระเปียง และระแนงไม้บดบังแสงแดด

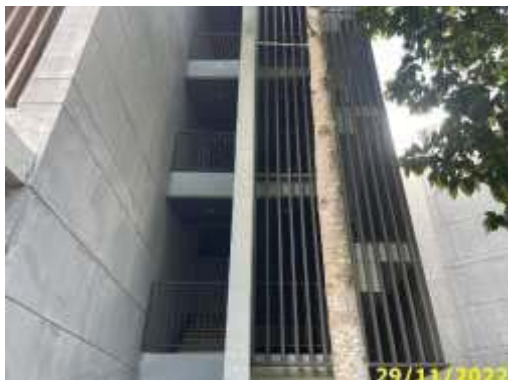
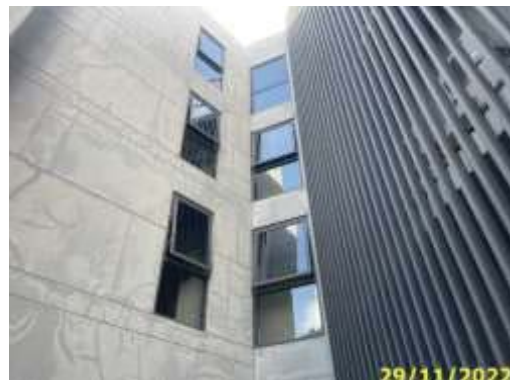
ช่องระบายอากาศอาคาร
