บทที่ 2

ผลการปฏิบัติตามมาตรการป้องกันและแก้ไขผลกระทบสิ่งแวดล้อม

โครงการ C EKKAMAI (ชื่อเดิมโครงการ THE CHOICE @ EKAMAI) ตั้งอยู่ถนนซอยสุขุมวิท 63 (ถนนเอกมัย) แขวงคลองตันเหนือ เขตวัฒนา กรุงเทพมหานคร เป็นอาคารอยู่อาศัยรวม สูง 44 ชั้น จำนวน 1 อาคาร และอาคารชุดเพื่อการพาณิชย์ สูง 2 ชั้น จำนวน 1 อาคาร มีห้องชุดพักอาศัย 729 ห้อง ห้องชุดเพื่อการพาณิชย์ (ร้านค้า) 7 ห้อง และที่จอดรถ 354 คัน พร้อมสิ่งอำนวยความสะดวกต่างๆ บนเนื้อที่ 3-3-0 ไร่ หรือ 6,000 ตร.ม. โครงการได้รับหนังสือเห็นชอบรายงาน EIA จากสำนักงานนโยบายและแผนทรัพยากรธรรมชาติตามหนังสือเลขที่ ทส 1009.5/13344 ลงวันที่ 2 พฤศจิกายน พ.ศ. 2559 (ภาคผนวก ก) ทั้งนี้ตามหนังสือฉบับดังกล่าวได้กำหนดให้ทางโครงการต้องเสนอรายงานผลการปฏิบัติตามมาตรการป้องกันและแก้ไขผลกระทบสิ่งแวดล้อม และมาตรการตรวจสอบคุณภาพสิ่งแวดล้อมต่อหน่วยงานที่เกี่ยวข้องเพื่อพิจารณาทุก 6 เดือน

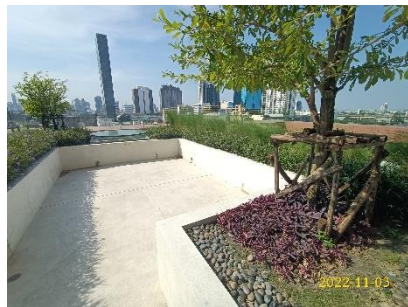
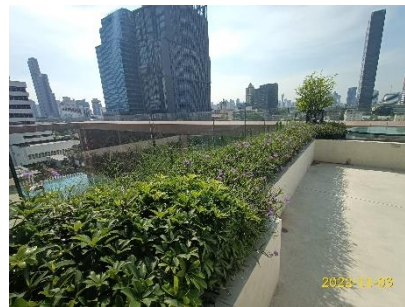
พื้นที่สีเขียวชั้น 7

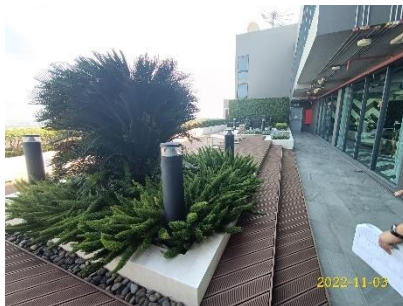
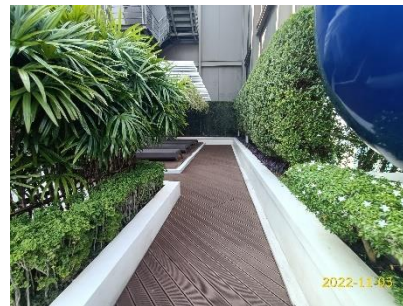
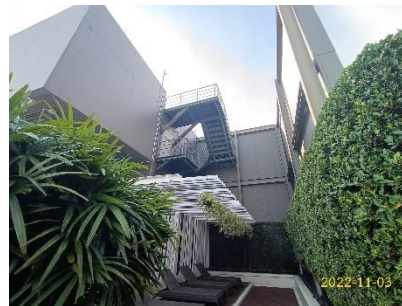
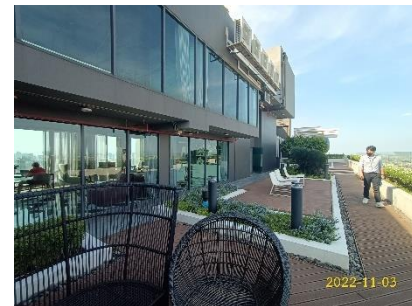
พื้นที่สีเขียวชั้น 44

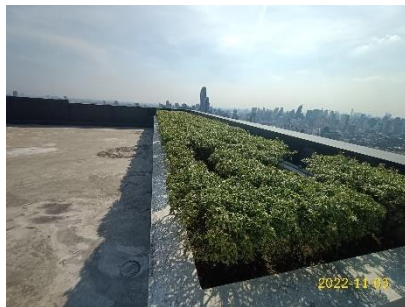
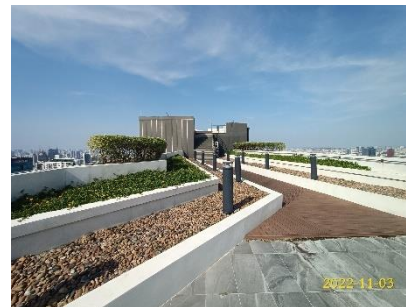
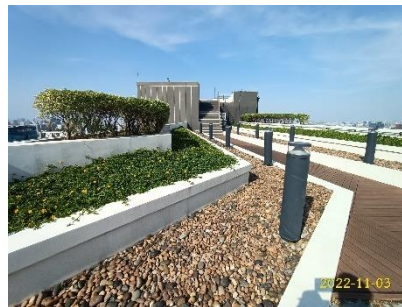
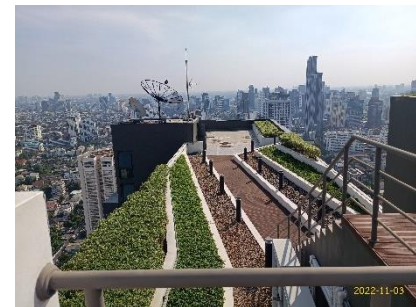
พื้นที่สีเขียวชั้นหนีไฟทางอากาศ
ภาพที่ 2.2-3 (ต่อ) การบริหารจัดการพื้นที่สีเขียว และการดูแล

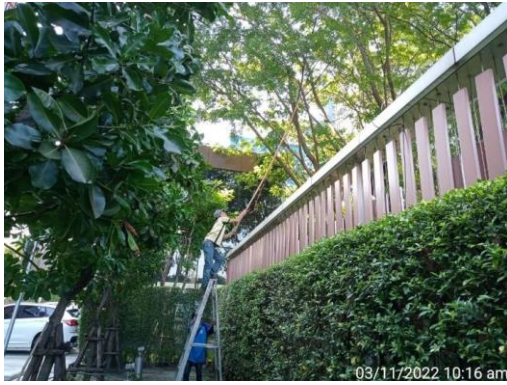
การดูแลพื้นที่สีเขียว

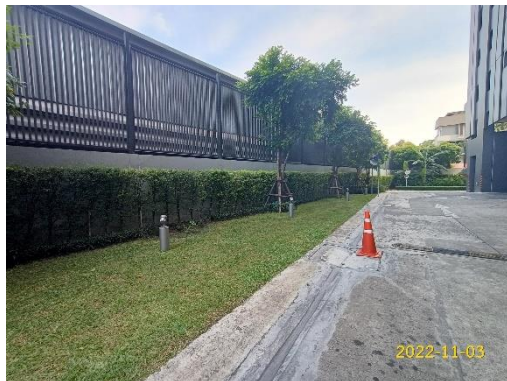
รั้วรอบพื้นที่โครงการ

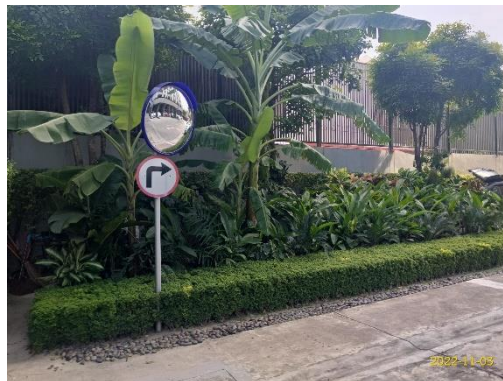
พื้นที่บำบัดก๊าซมีเทน และละอองน้ำเสีย

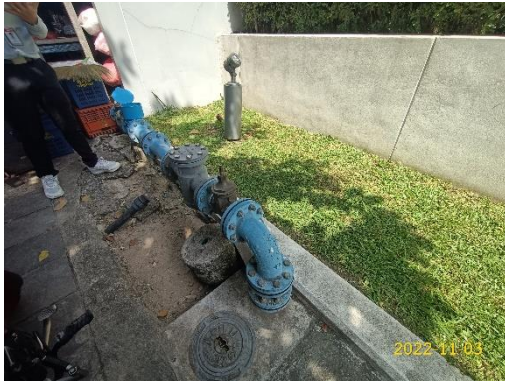
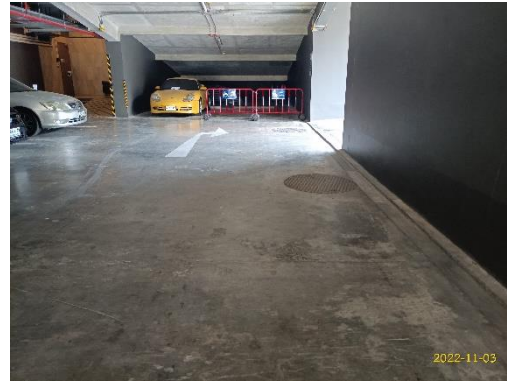
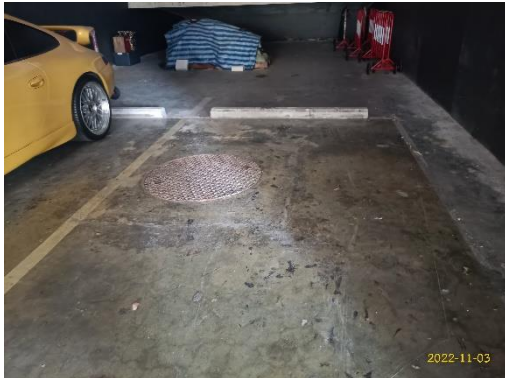
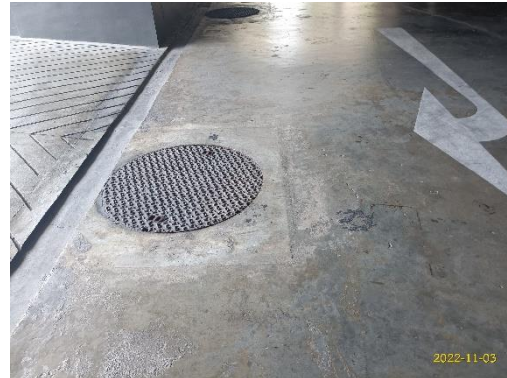
ฝาทรงเก็บน้ำชั้นใต้ดิน และมิเตอร์น้ำประปา

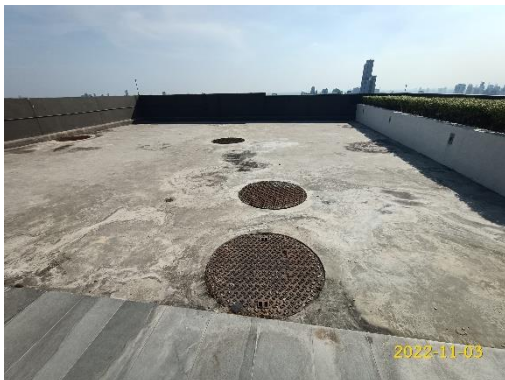
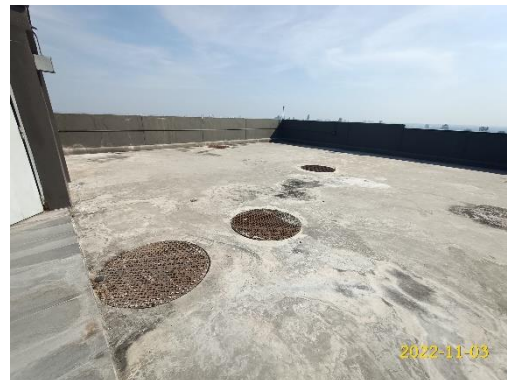
ถังเก็บน้ำชั้นหลังคา

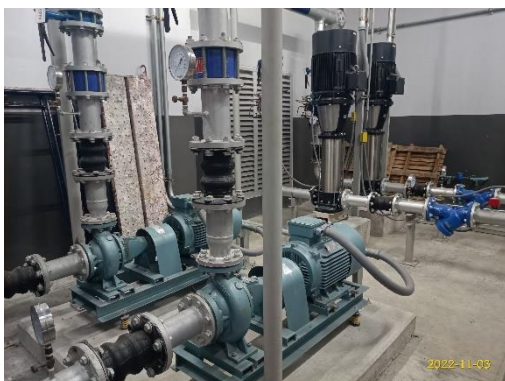
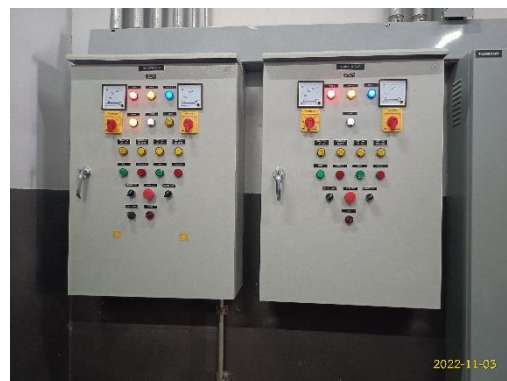
ระบบปั๊มน้ำใช้ชั้นใต้ดิน

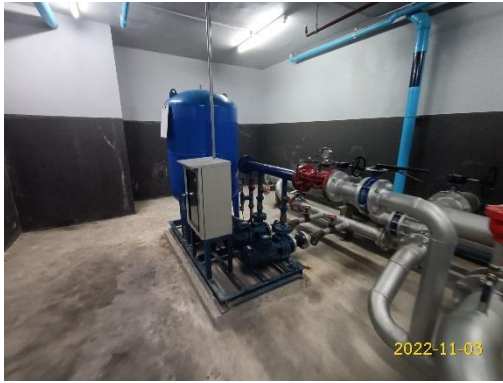
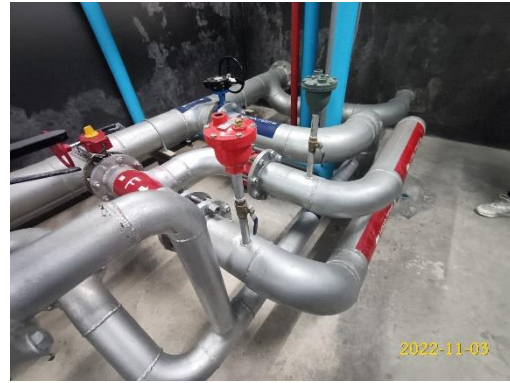
ระบบปั้มน้ำใช้ชั้นดาดฟ้า

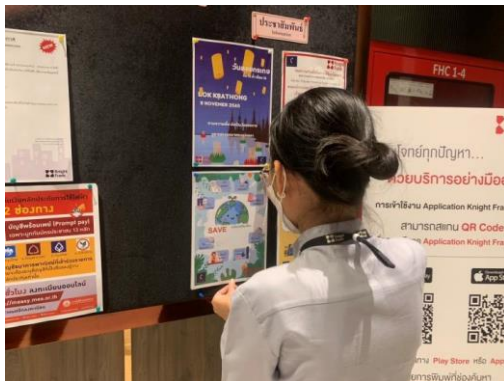
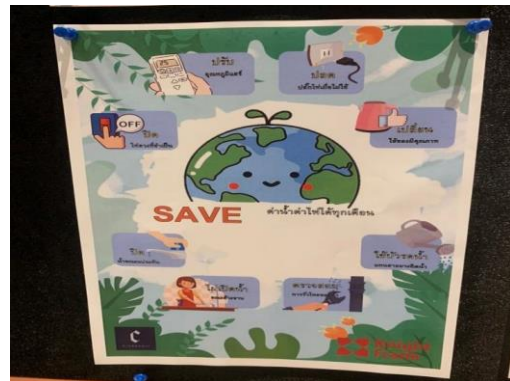
การรณรงค์ให้ผูพักอาศัยใช้น้ำอย่างประหยัด

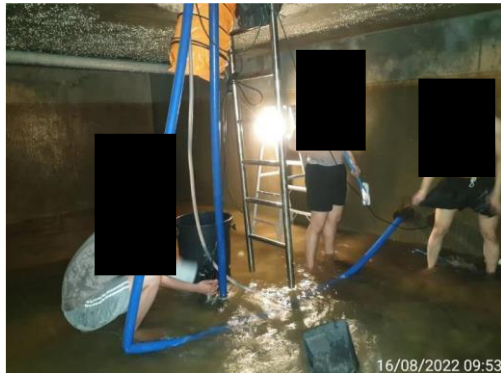
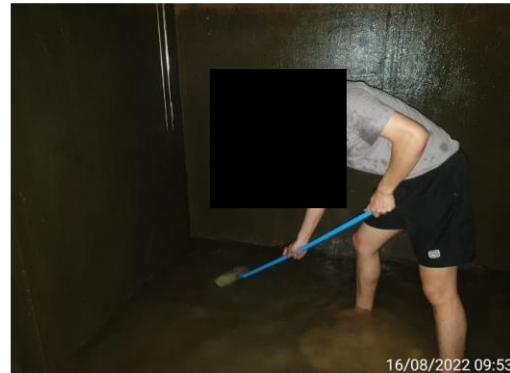
การล้างถังเก็บสำรองน้ำใช้

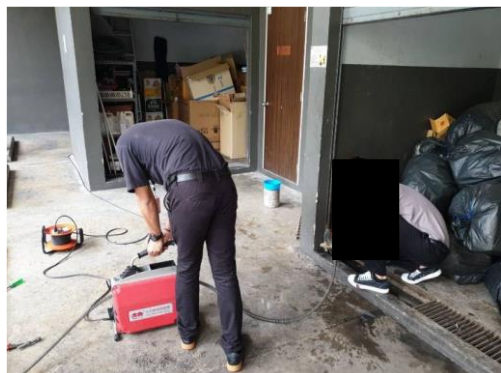
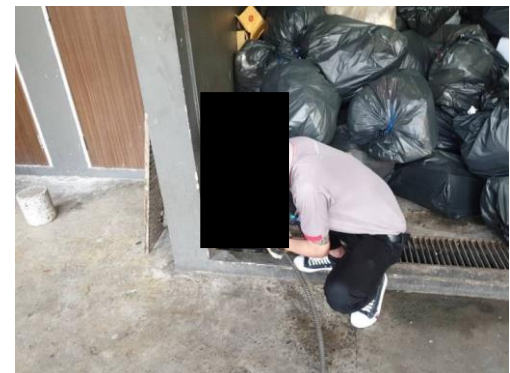
การขุดลอกท่อระบายน้ำ

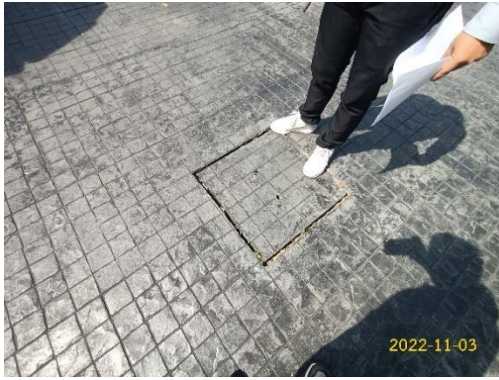
บ่อพักน้ำสุดท้าย

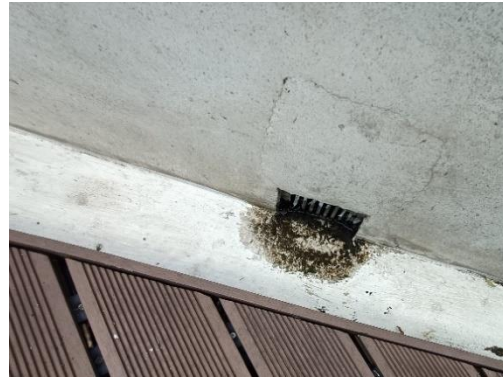
ตะแกรงครอบตามรูท่อระบายน้ำ

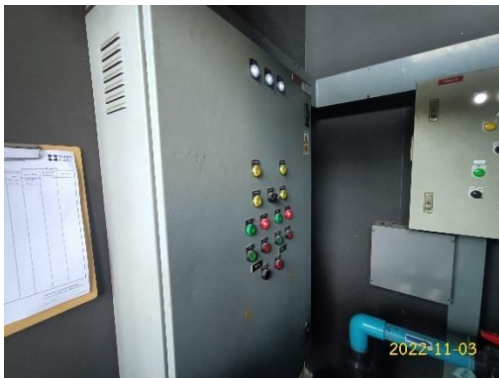
บ่อน้ำ และระบบปั๊มน้ำ

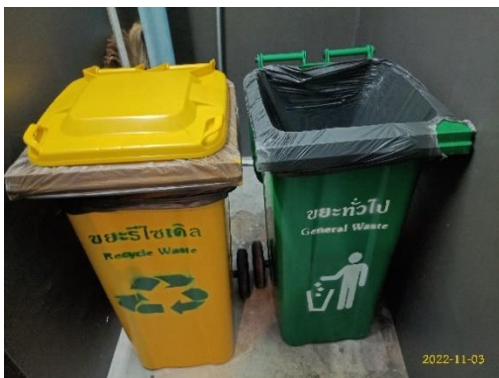
ถังรองรับมูลฝอยประจำชั้น

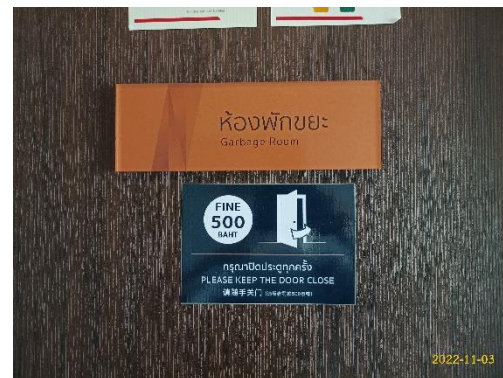
ป้ายประชาสัมพันธ์คัดแยกมูลฝอย

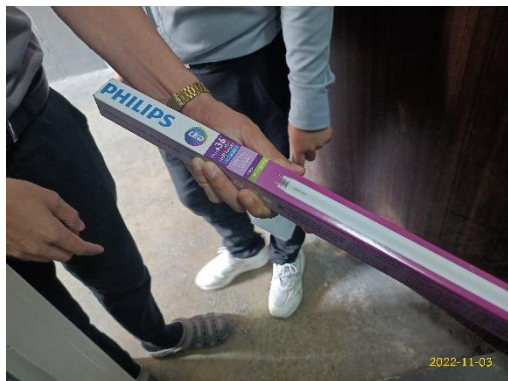
อุปกรณ์ไฟฟ้าประหยัดพลังงาน

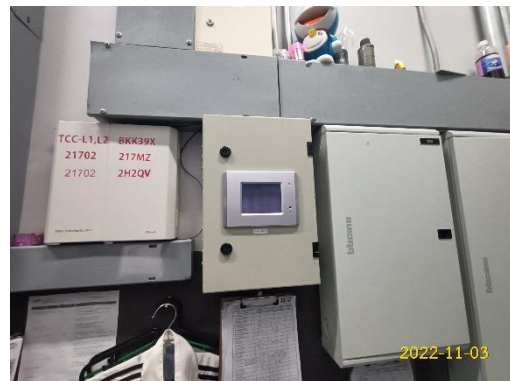
ระบบเปิด-ปิดไฟฟ้าส่องสว่าง

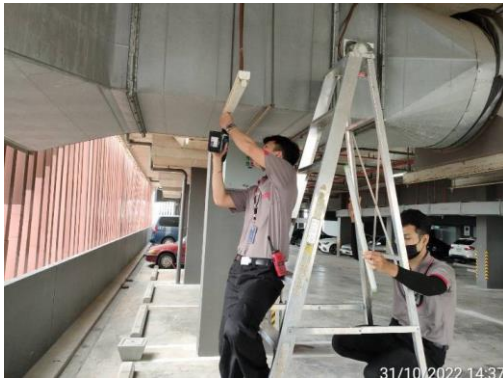
การตรวจสอบการระบายอากาศ

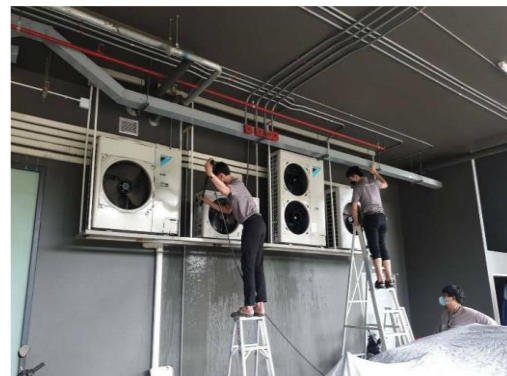
การทำความสะอาดเครื่องปรับอากาศส่วนกลาง

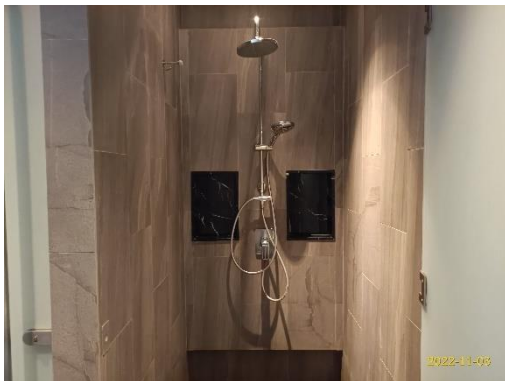
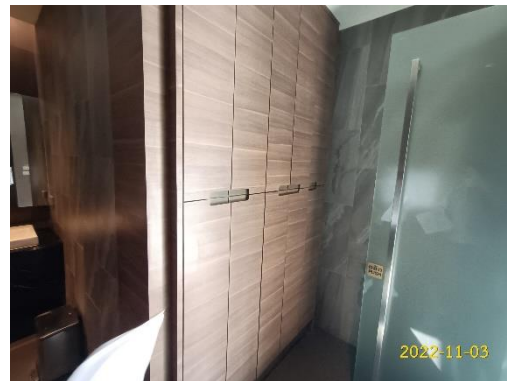
อ่างล้างมือ/บริเวณล้างตัว

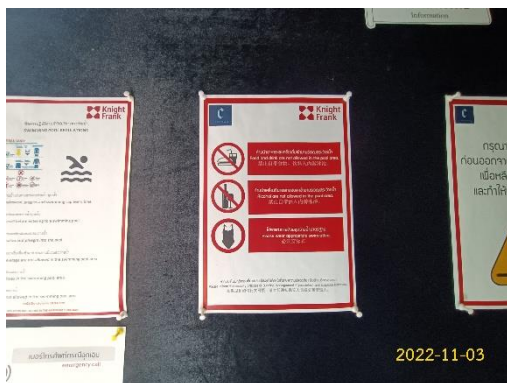
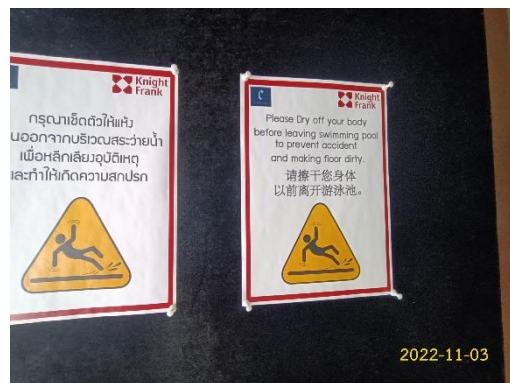
บอร์ดประชาสัมพันธ์สระว่ายน้ำ

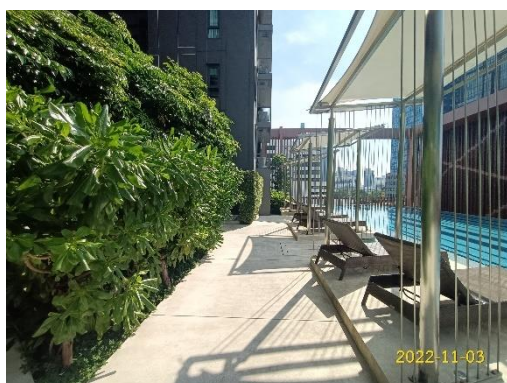
พื้นทางเดินรอบสระว่ายน้ำ

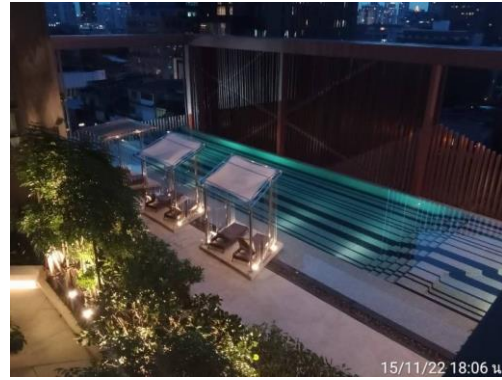
ไฟฟ้าส่องสว่างสระว่ายน้ำ

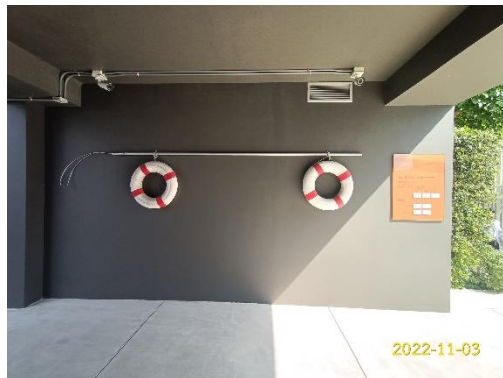
อุปกรณ์ช่วยชีวิตประจำสระว่ายน้ำ

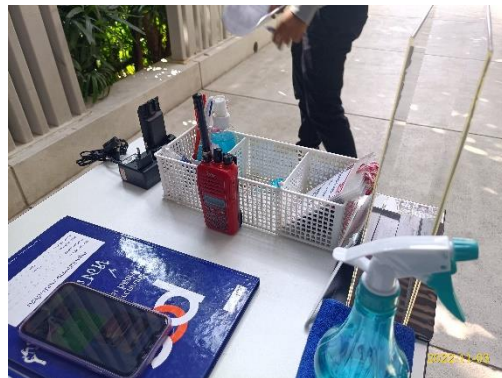
วิทยุประจำสระว่ายน้ำ

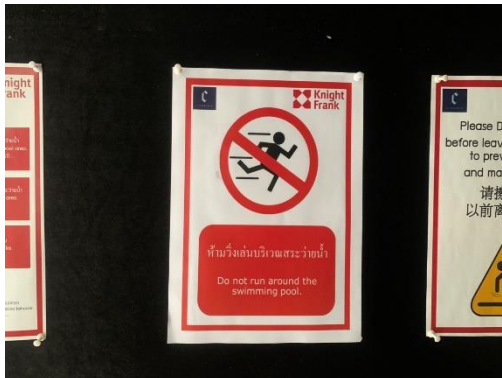
ป้าย “ห้ามวิ่งเล่นบริเวณสระว่ายน้ำ”

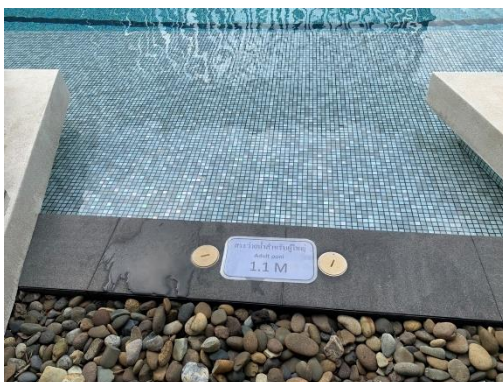
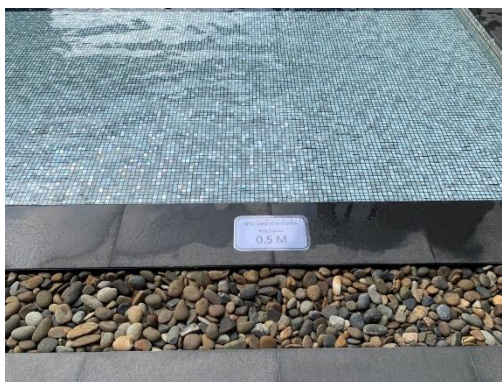
ป้าย “บอกความลึก” และป้าย “ประเภทสระ”

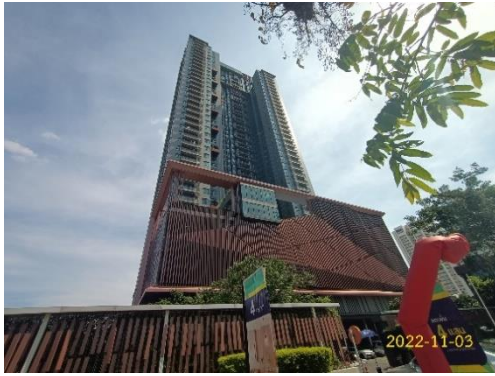
สืออาคาร

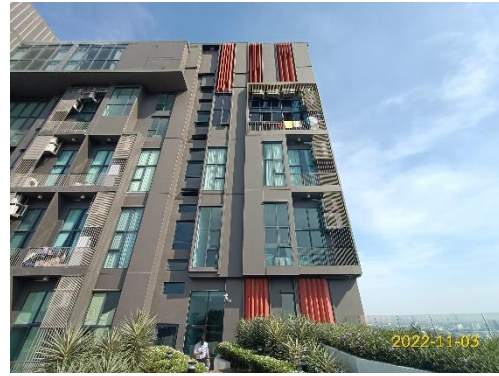
ผ้าม่านหรือบังตาในแต่ละห้อง
