ผลการปฏิบัติตามมาตรการป้องกันและ
แก้ไขผลกระทบสิ่งแวดล้อม

ผลการปฏิบัติตามมาตรการป้องกันและแก้ไขผลกระทบสิ่งแวดล้อม

ตารางที่ 2.2-1 มาตรการป้องกันและแก้ไขผลกระทบสิ่งแวดล้อมช่วงดำเนินการ โครงการ IDEO MORPH 38 CONDOMINIUM (ระยะดำเนินการ)

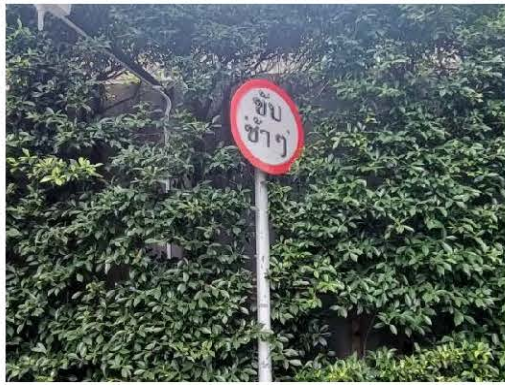
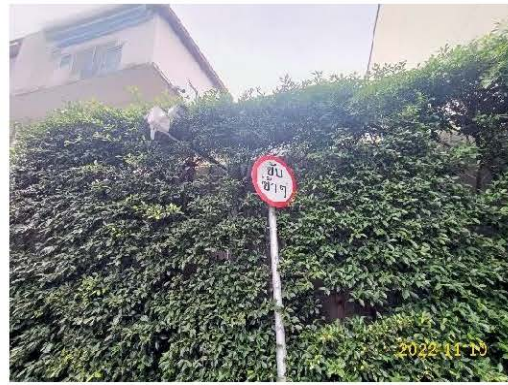
ป้าย “ขับช้าๆ”

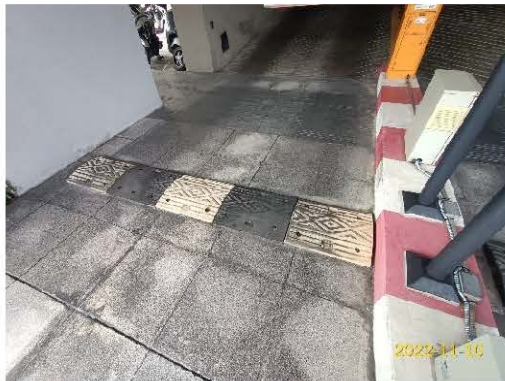
ถนนลดความเร็ว

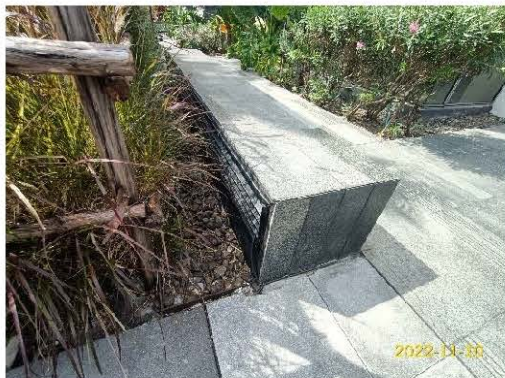
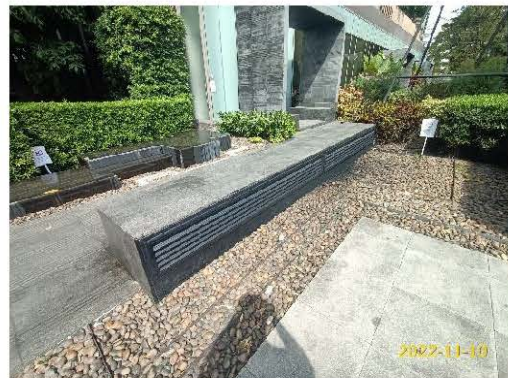
จุดระบายอากาศพื้นที่จอดรถใต้ดิน

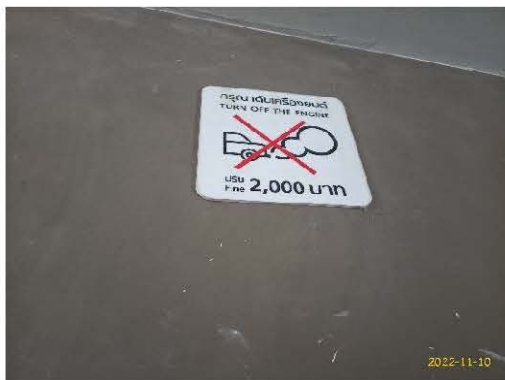
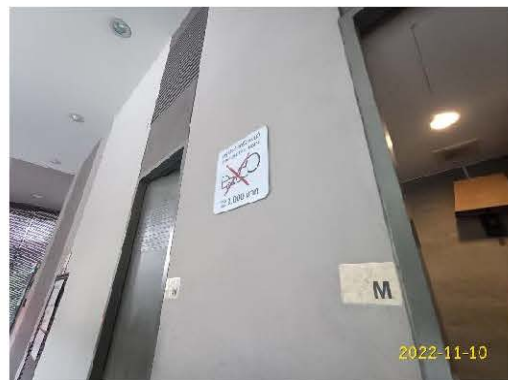
ป้าย “กรุณาดับเครื่องยนต์”

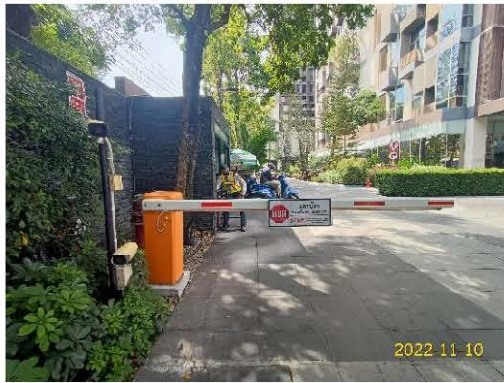
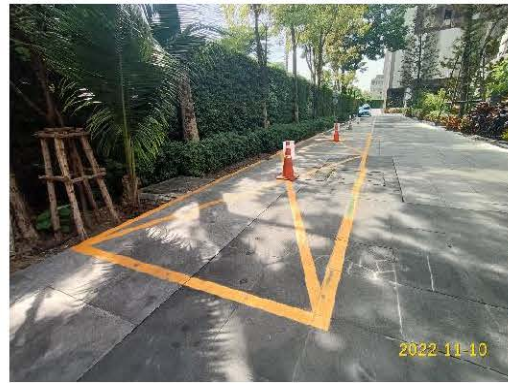
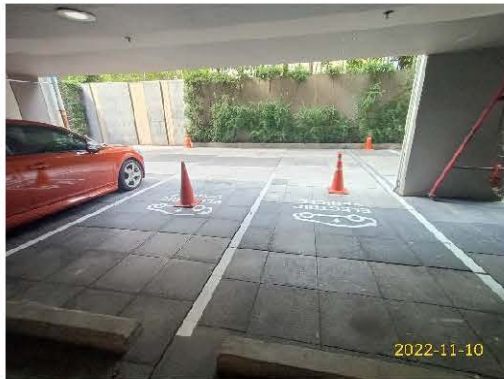
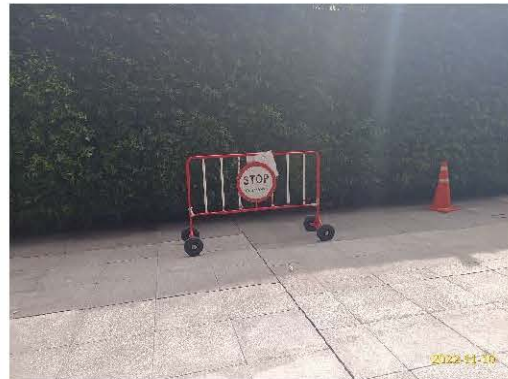
ป้าย “จราจรอื่นๆ”

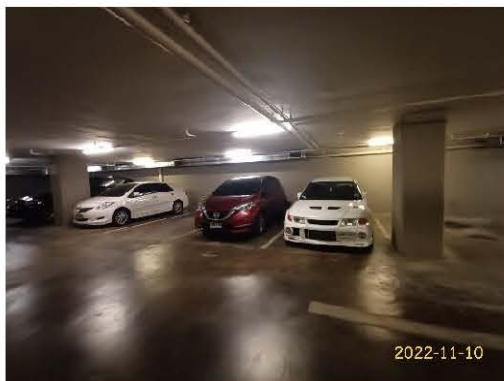
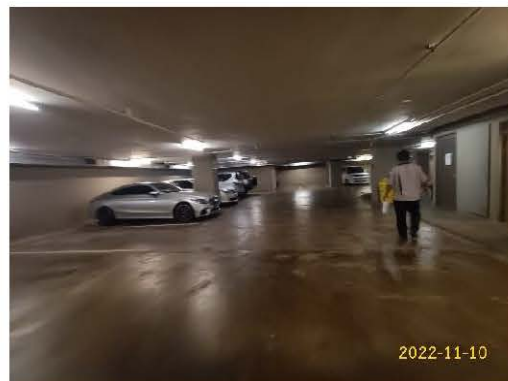
พื้นที่จอดรถ

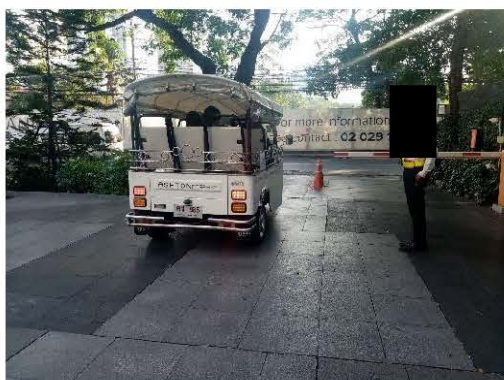
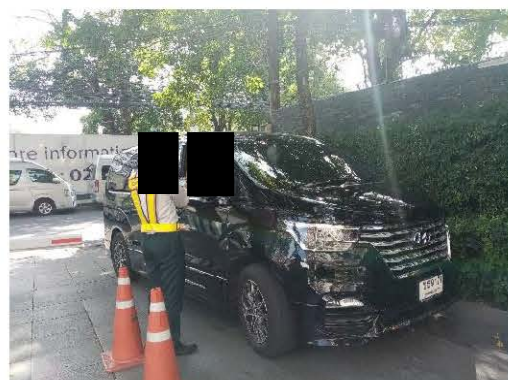
การอำนวยความสะดวกด้านการจราจร

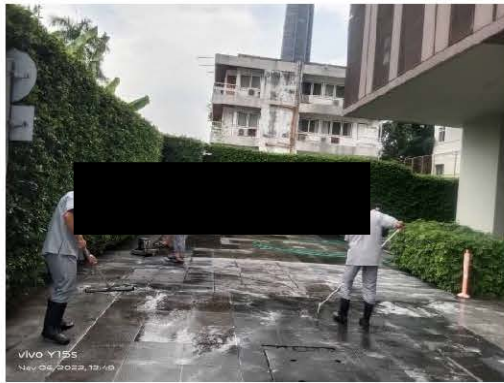
พนักงานฉีดล้างทำความสะอาดถนน

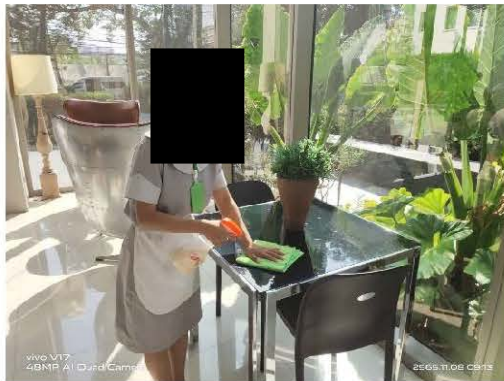
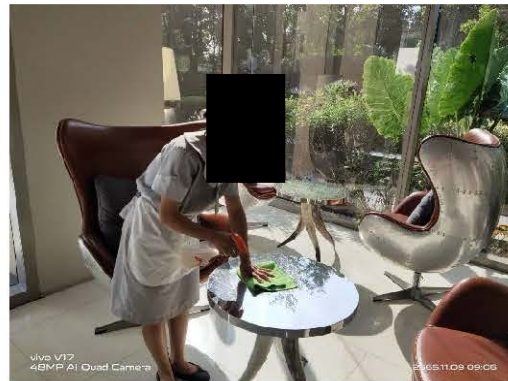
พนักงานทำความสะอาด

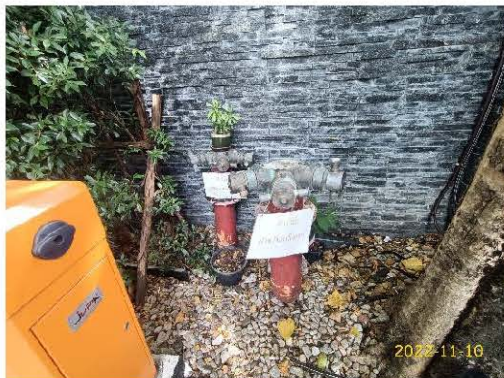
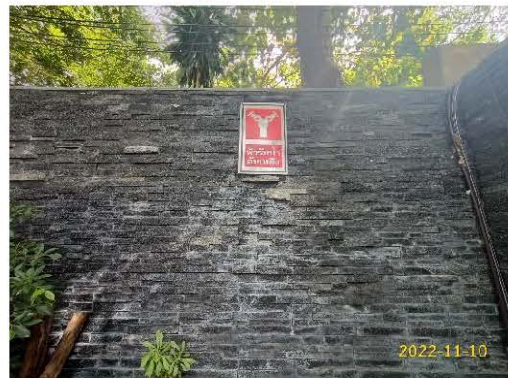
หัวรับน้ำดับเพลิงภายนอก

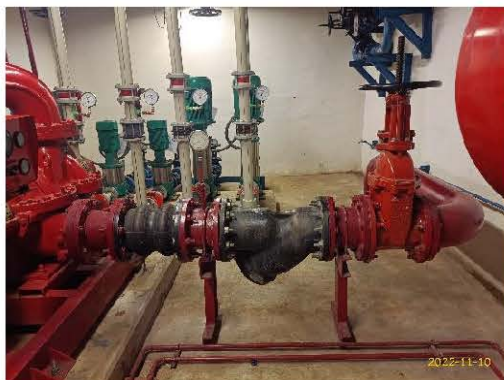
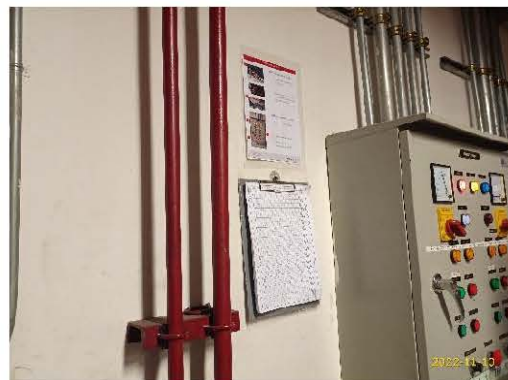
ระบบท่อน้ำ

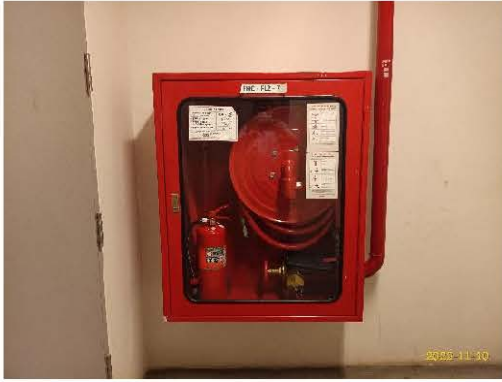
ตู้เก็บสายฉีดน้ำดับเพลิงพร้อมอุปกรณ์

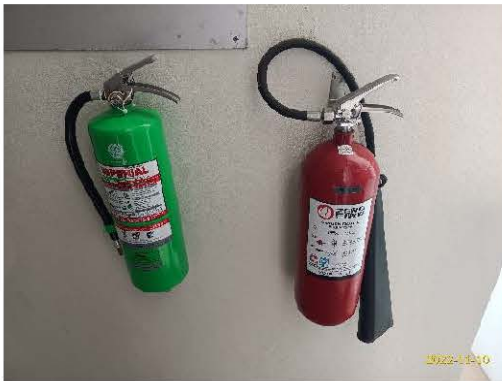
ถังดับเพลิง

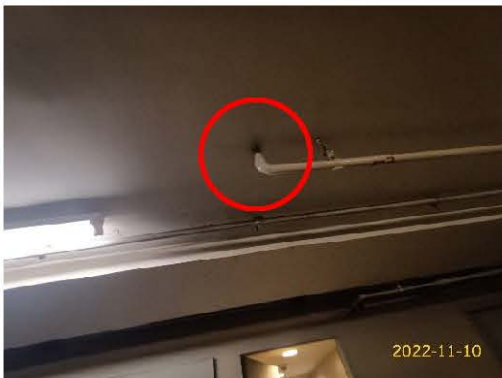
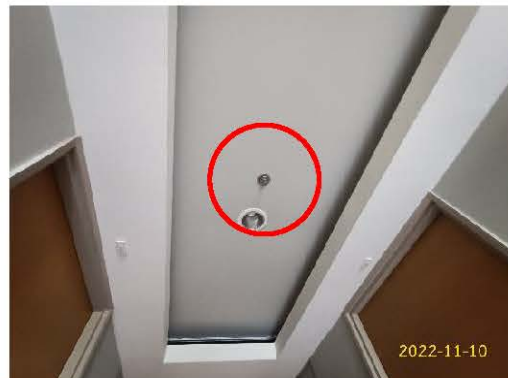
ระบบหัวกระจายน้ำดับเพลิงอัตโนมัติ

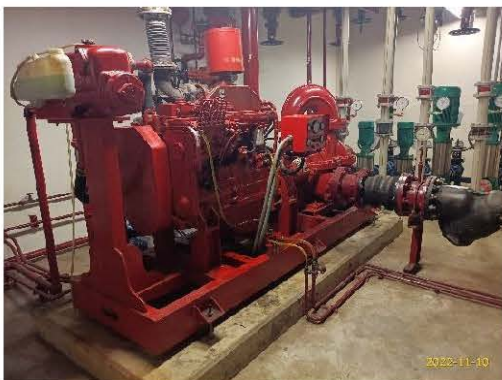
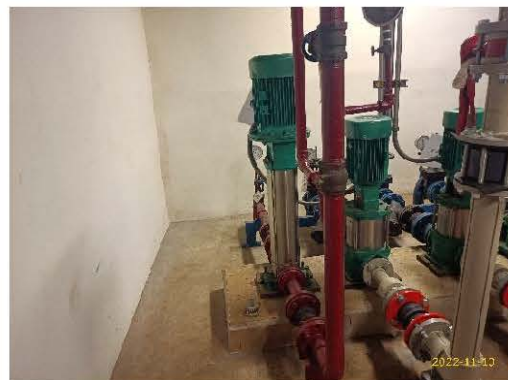
เครื่องสูบน้ำดับเพลิง

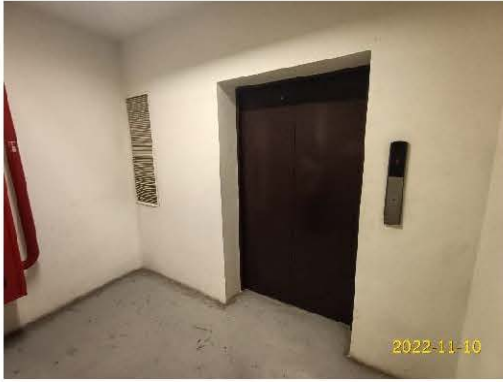
ลิฟต์ดับเพลิงอาคาร A

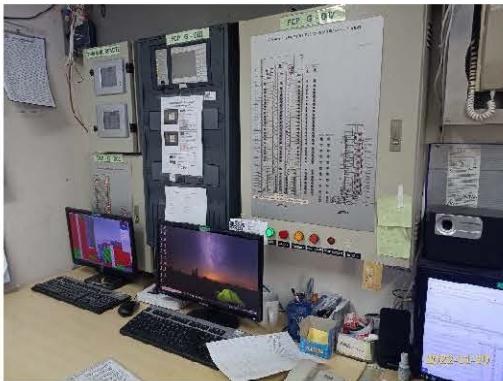
แผงควบคุม

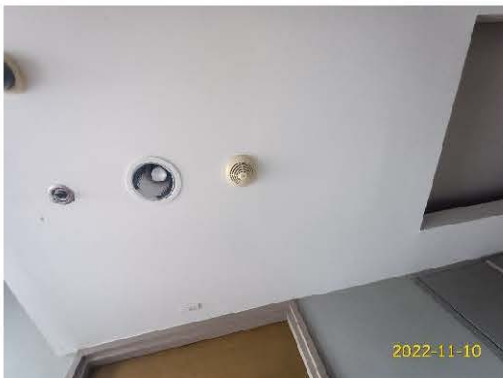
เครื่องตรวจจับควัน

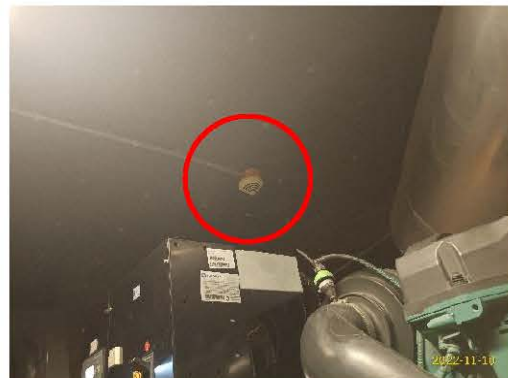
เครื่องตรวจจับความร้อน

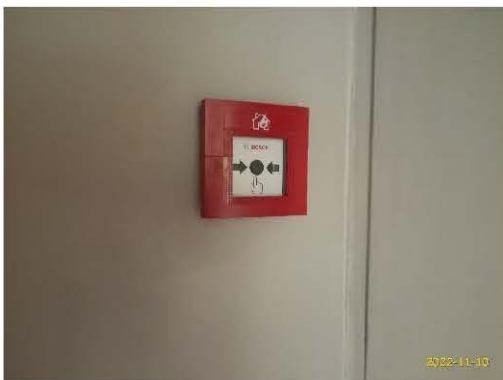
เครื่องแจ้งเหตุโดยใช่มือดึง

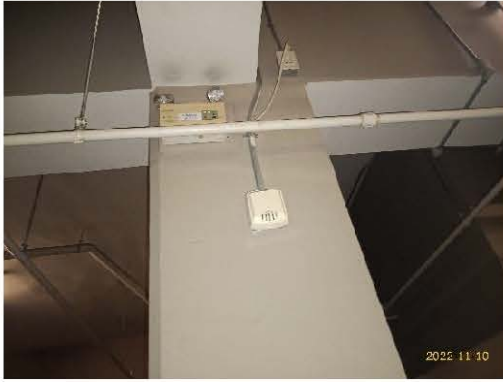
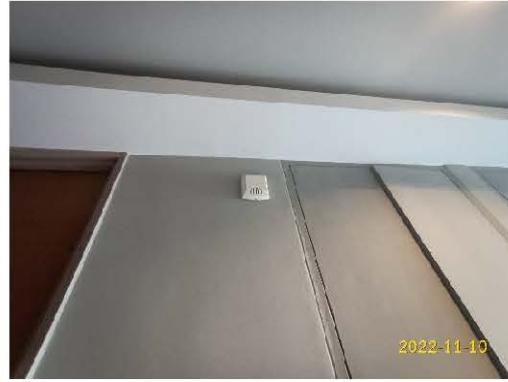
อุปกรณ์แจ้งเหตุฉุกเฉิน

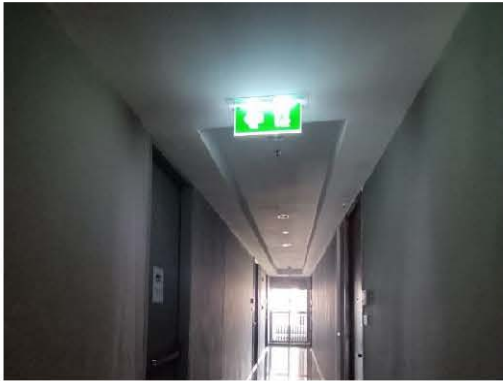
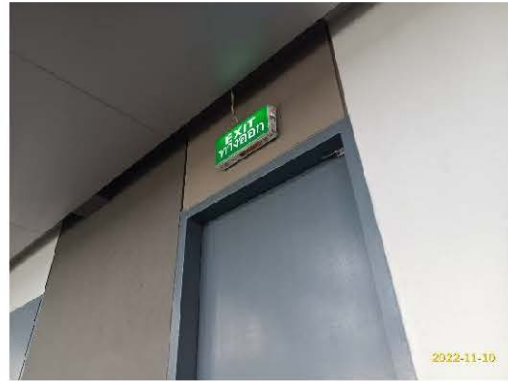
ป้ายบอกทางหนีไฟ

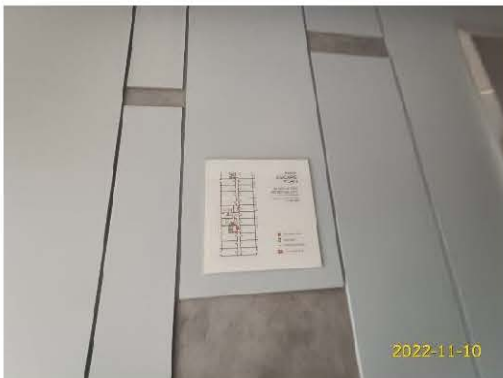
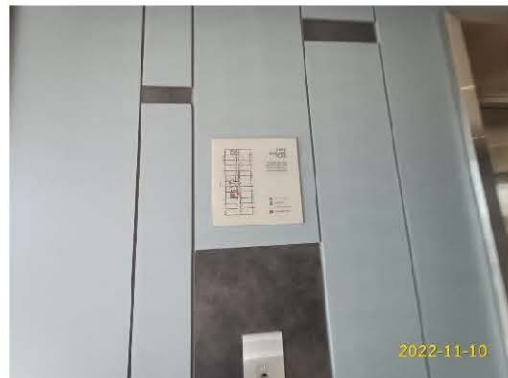
ป้ายแสดงเส้นทางหนีไฟ

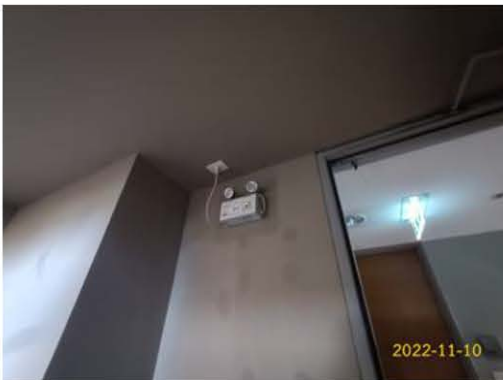
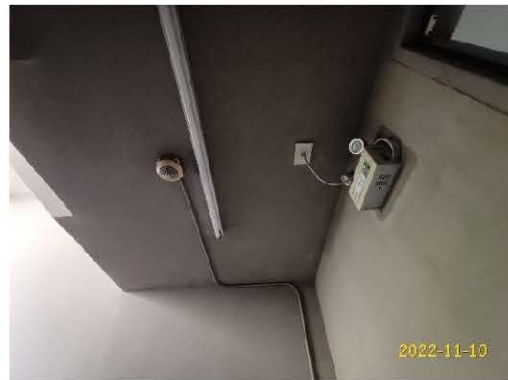
ไฟฟ้าส่องสว่างฉุกเฉิน

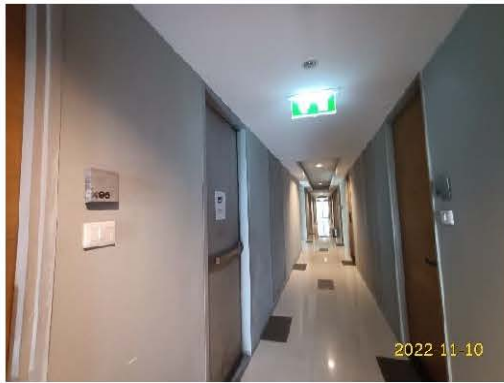
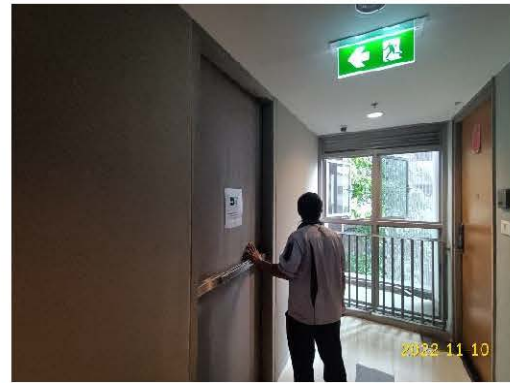
ทางหนีไฟอาคาร A

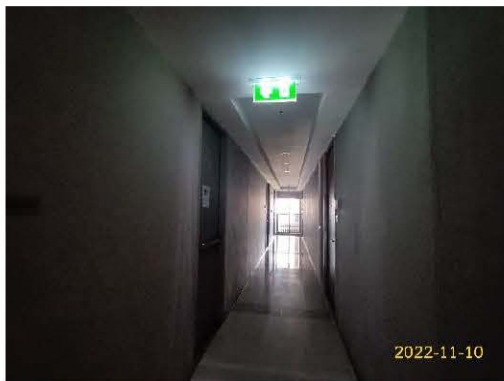
ทางหนีไฟอาคาร B

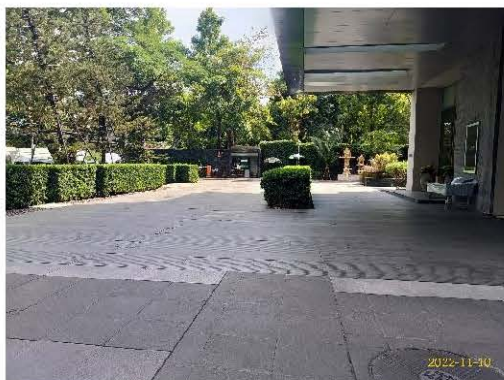
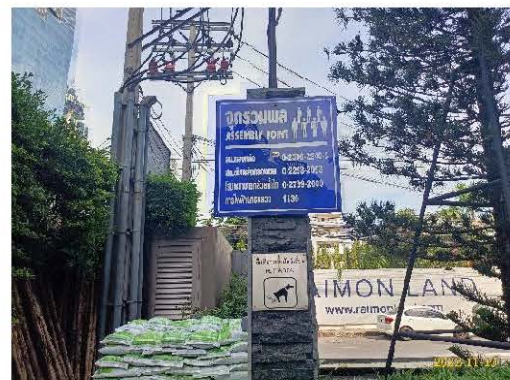
จุดรวมคน

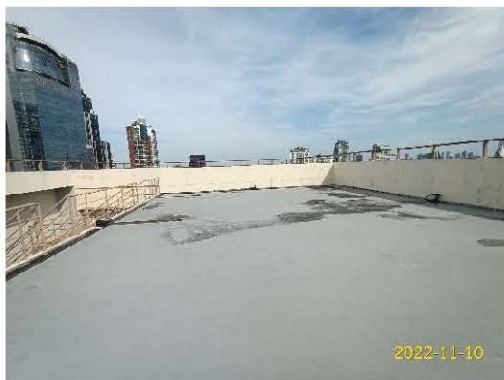
พื้นที่หนีไฟทางอากาศอาคาร A

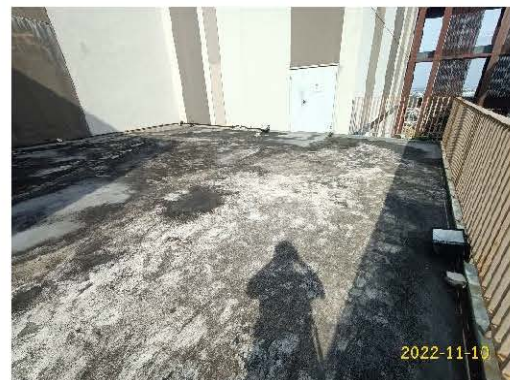
พื้นที่หนีไฟทางอากาศอาคาร B

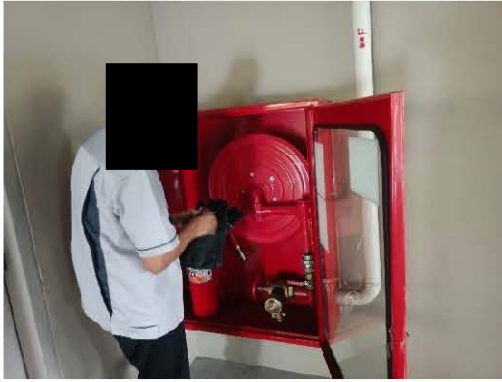
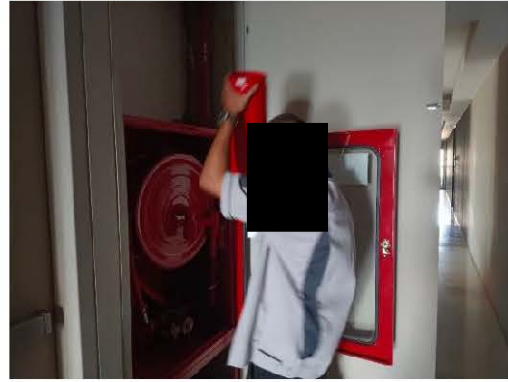
การตรวจสอบระบบป้องกันและระงับอัคคีภัย

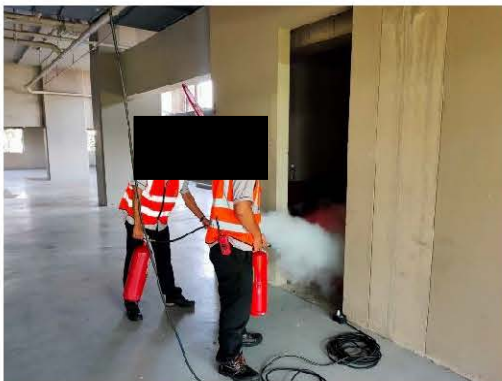
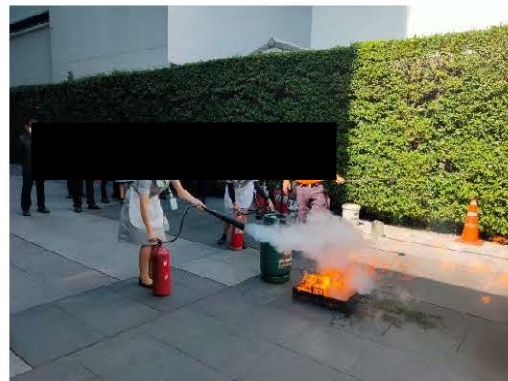
การฝึกซ้อมดับเพลิงและอพยพหนีไฟ

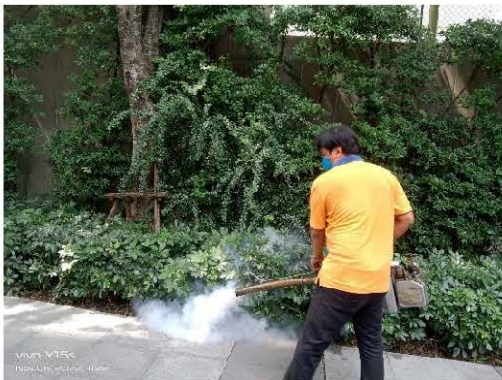
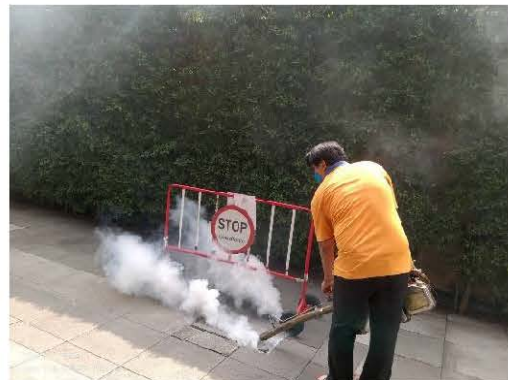
การกำจัดแมลงและสัตว์พาหะนำโรค

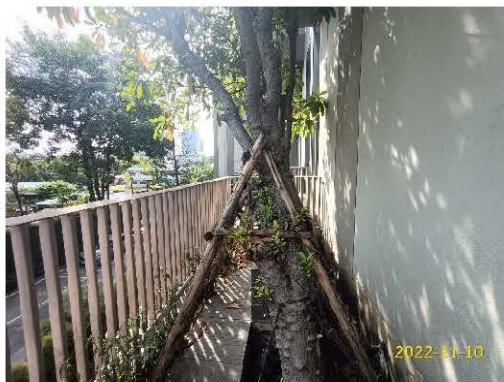
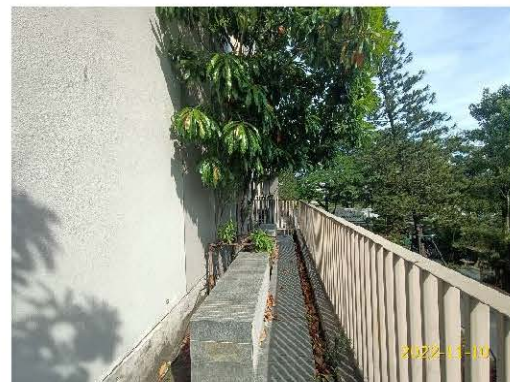
พื้นที่สีเขียวอาคาร A ชั้นที่ 2

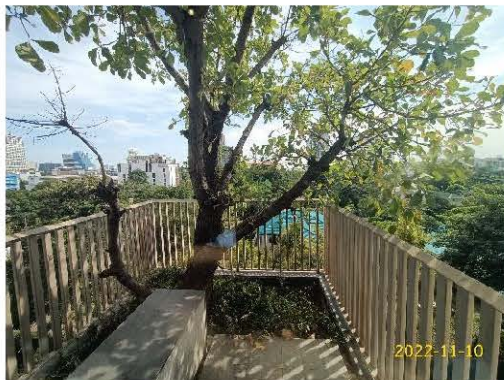
พื้นที่สีเขียวอาคาร A ชั้นที่ 4

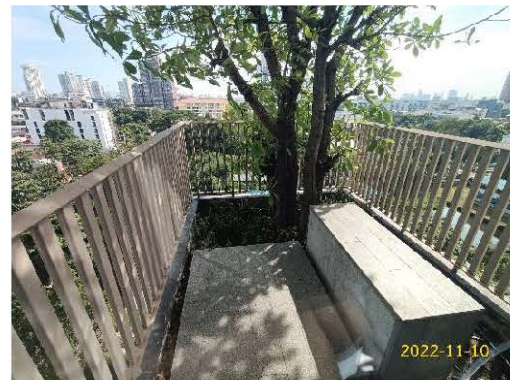
พื้นที่สีเขียวอาคาร A ชั้นที่ 6

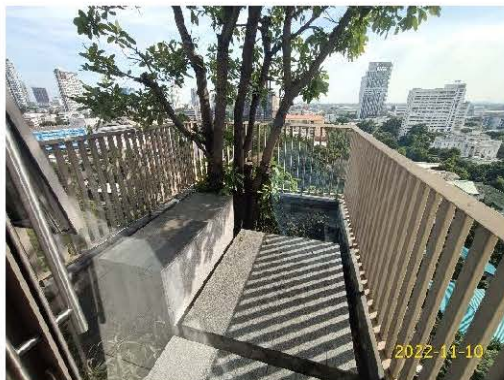
พื้นที่สีเขียวอาคาร A ชั้นที่ 8

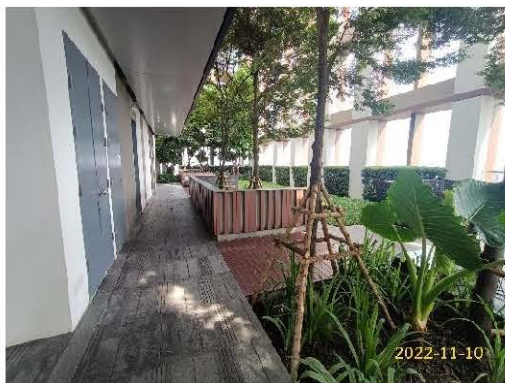
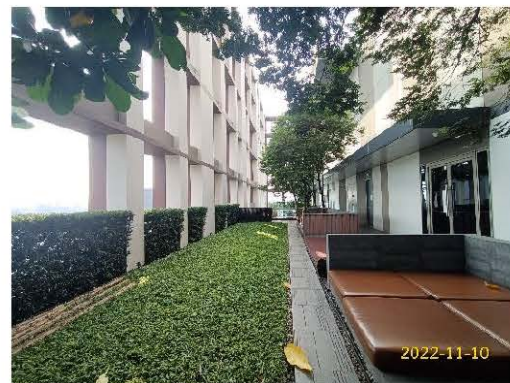
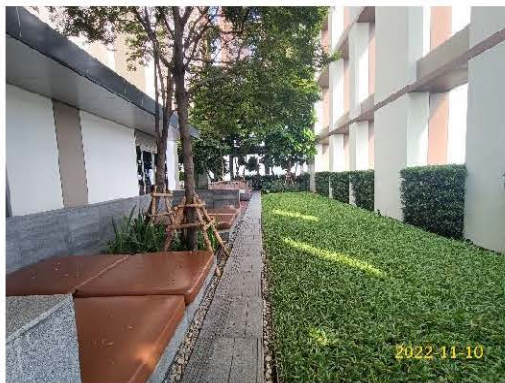
พื้นที่สีเขียวอาคาร B ชั้นที่ 32

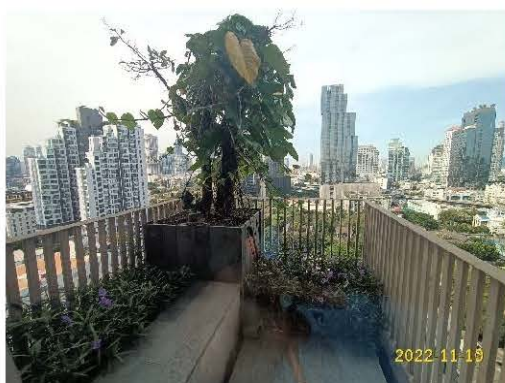
พื้นที่สีเขียวอาคาร B ชั้นที่ 10

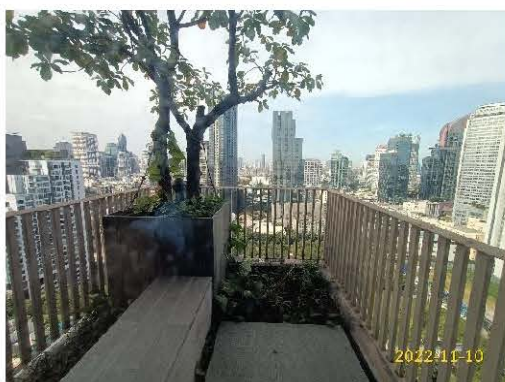
พื้นที่สีเขียวอาคาร B ชั้นที่ 18

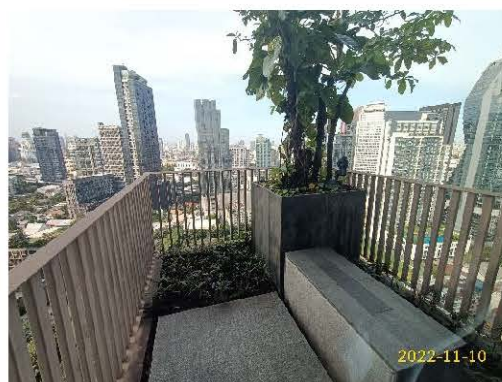
พื้นที่สีเขียวอาคาร B ชั้นที่ 22

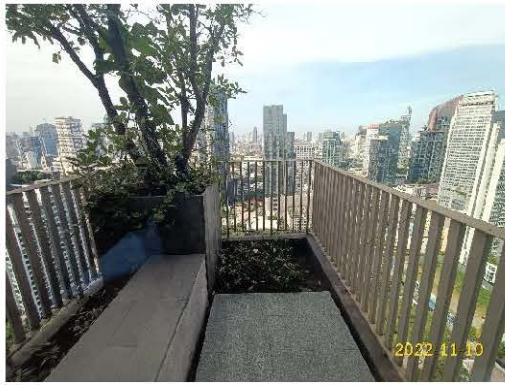
พื้นที่สีเขียวอาคาร B ชั้นที่ 26

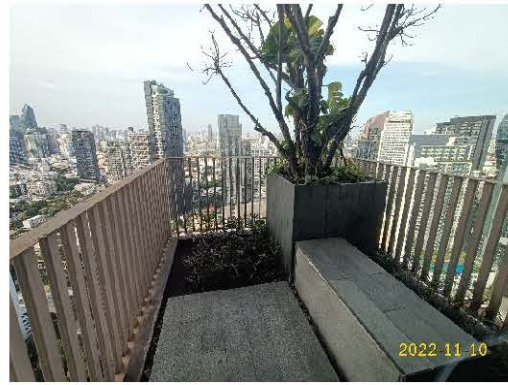
พื้นที่สีเขียวอาคาร B ชั้นที่ 30

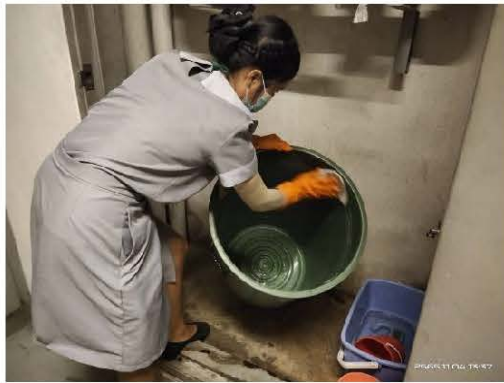
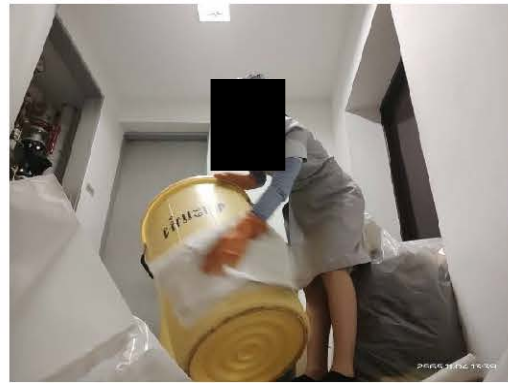
การทำความสะอาดห้องพักมูลฝอยประจำชั้น

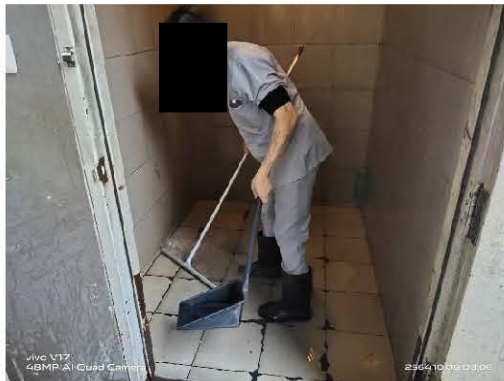
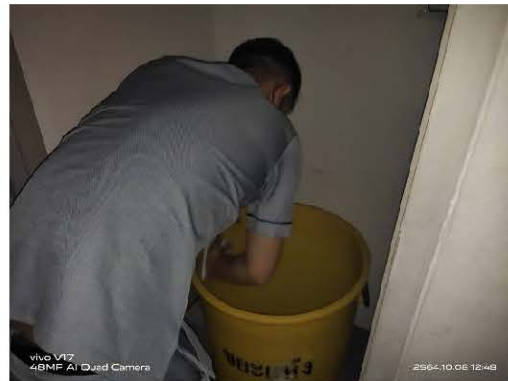
การทำความสะอาดห้องพักมูลฝอยรวม

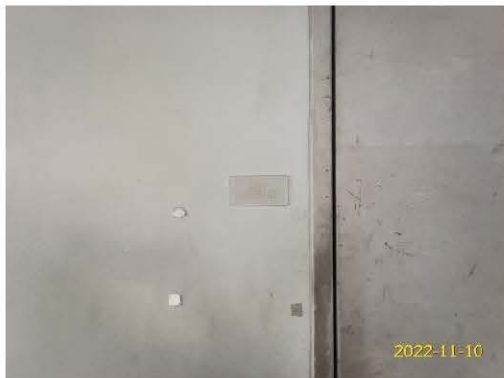
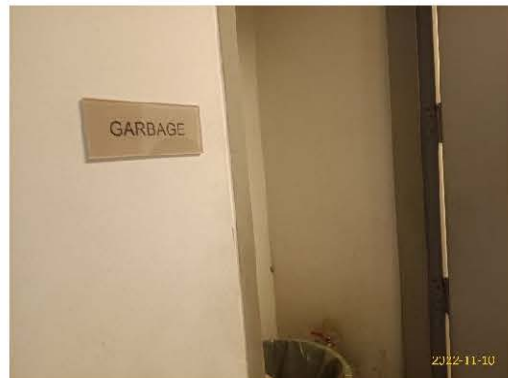
ประตูห้องพักมูลฝอยประจำชั้น-รวม

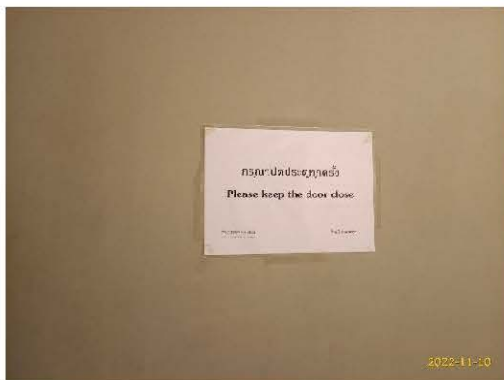
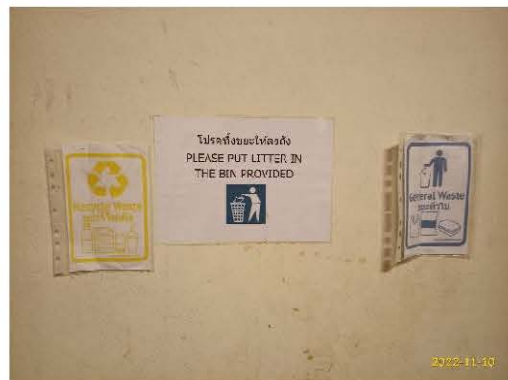
ป้าย "กรุณาปิดประตูทุกครั้ง"

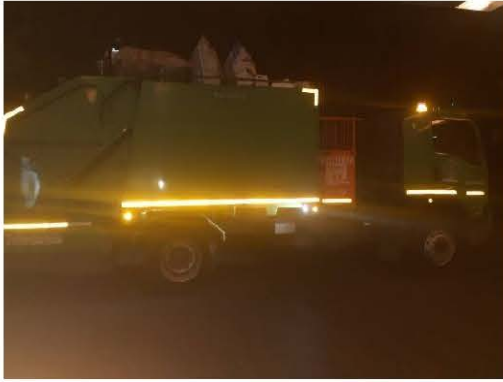
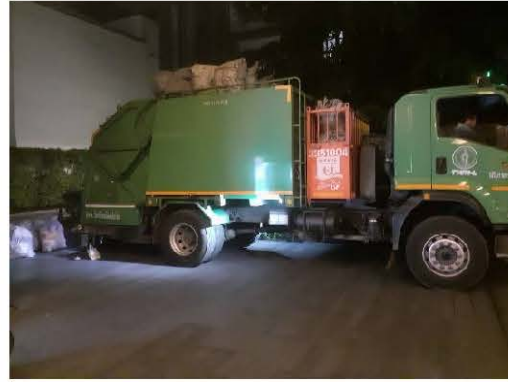
การเก็บขนมูลฝอยโดยสำนักงานเขต

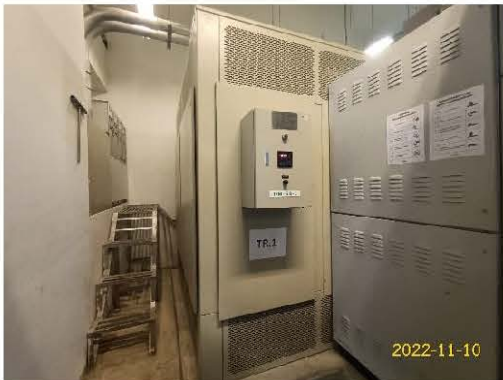
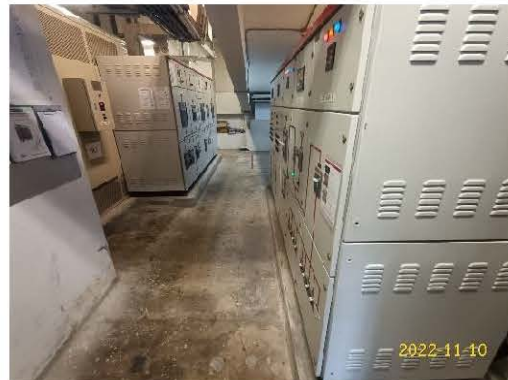
ระบบไฟฟ้าหลัก

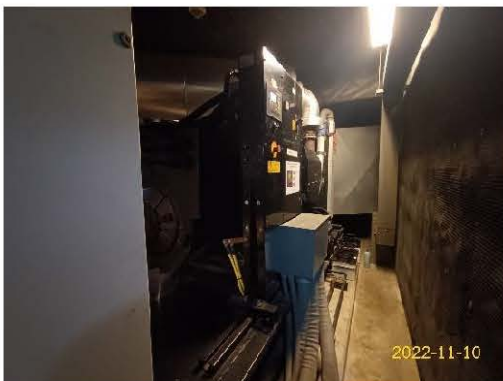
ระบบไฟฟ้าสำรอง

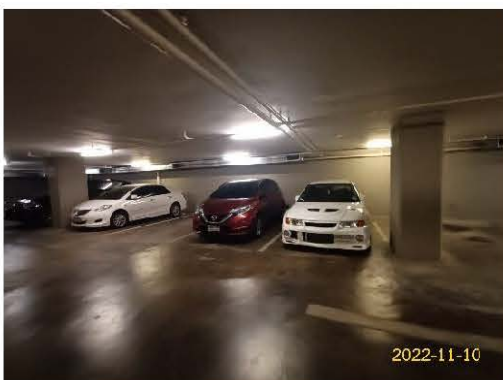
ระบบไฟฟ้าส่องสว่างที่จอดรถ

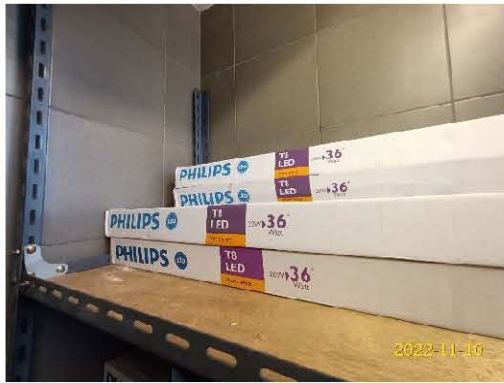
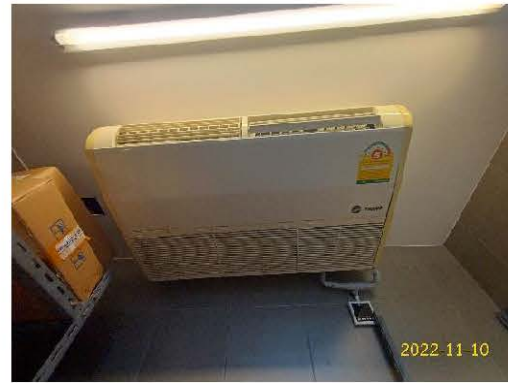
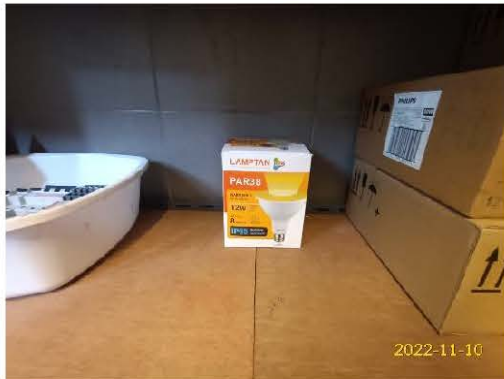
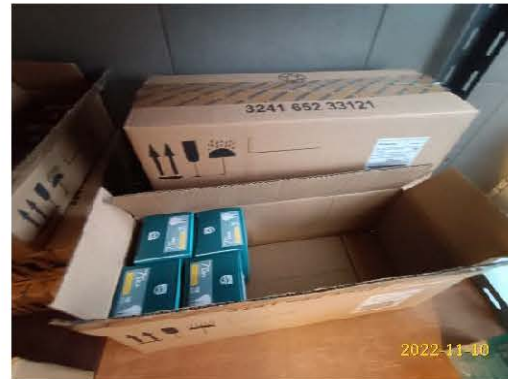
อุปกรณ์ไฟฟ้าประหยัดพลังงาน

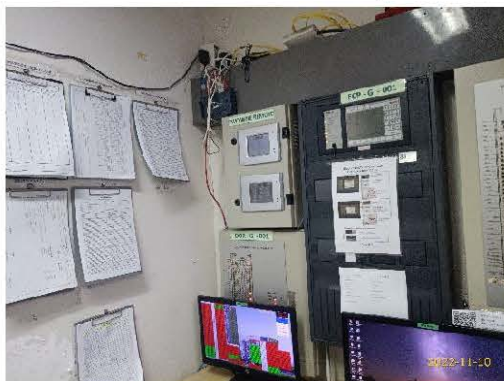
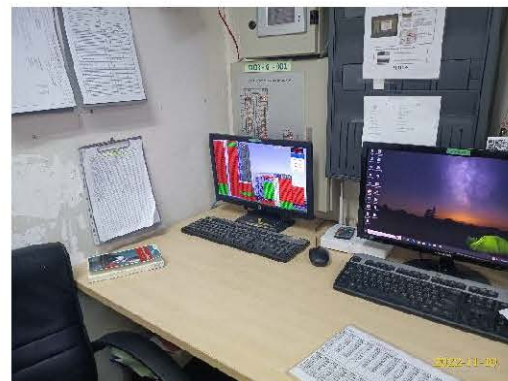
ระบบเปิด-ปิด ไฟฟ้าส่องสว่างส่วนกลาง

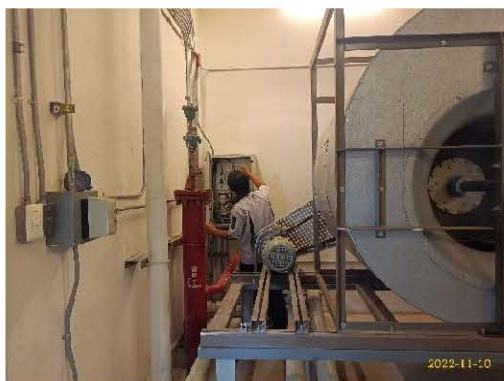
การตรวจสอบระบบระบายอากาศ

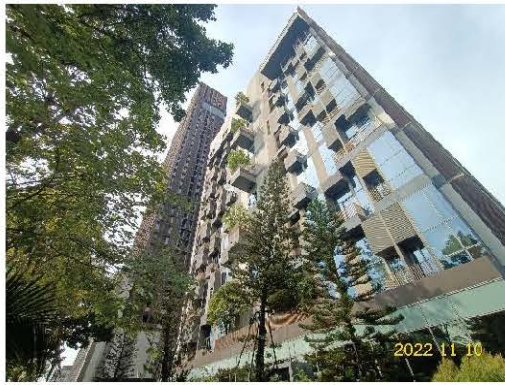
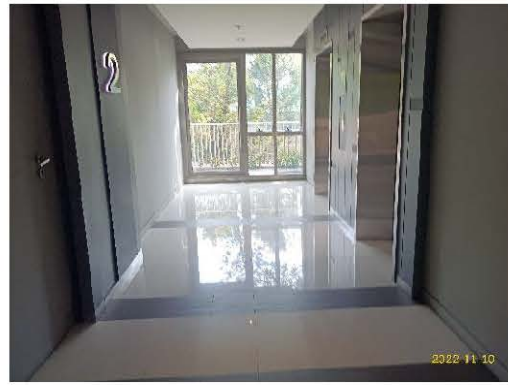
ช่องระบายอากาศ (ห้องพัก ส่วนกลาง)

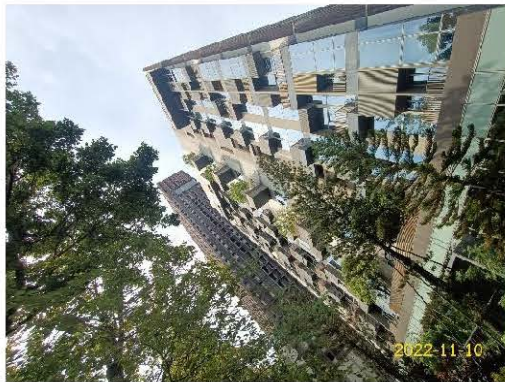
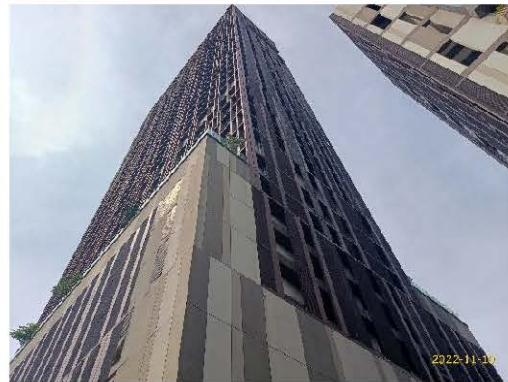
สื่ออาคาร

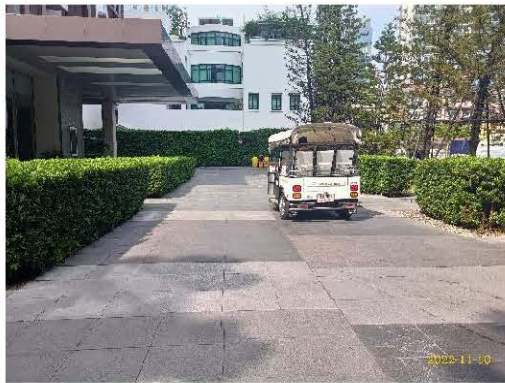
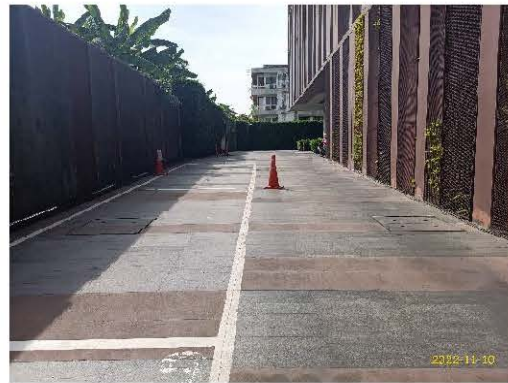
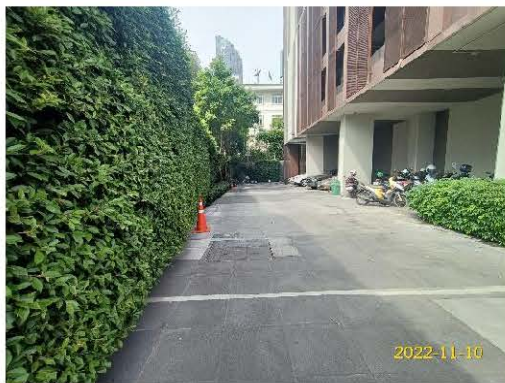
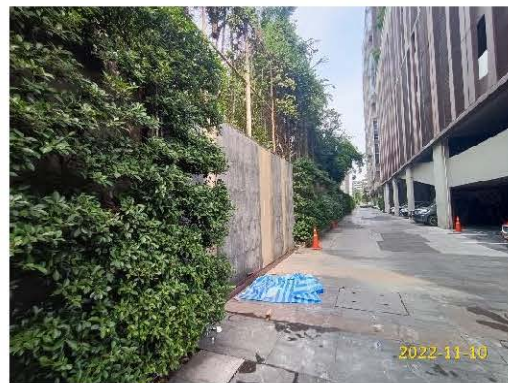
ระยะร่นห่างจากแนวเขตที่ดินแต่ละด้าน
