### ผลการปฏิบัติตามมาตรการป้องกันและแก้ไขผลกระทบสิ่งแวดล้อม

โครงการ CONDOLETTE PIXEL SATHORN เป็นอาคารชุดพักอาศัย จำนวน 2 อาคาร ได้แก่ อาคาร A และ อาคาร B แต่ละอาคาร มีขนาดความสูง 8 ชั้น ความสูง 22.95 เมตร (ความสูงวัดถึงระดับพื้นชั้นดาดฟ้า) มีจำนวนห้องชุดพักอาศัย รวมทั้งสิ้น 346 ห้อง (แบ่งเป็น อาคาร A มีจำนวนห้องชุดพักอาศัย 117 ห้อง และอาคาร B มีจำนวนห้องชุดพักอาศัย 229 ห้อง) และอาคาร C (อาคารจอดรถยนต์) จำนวน 1 อาคาร ขนาดความสูง 22.5 เมตร (ความสูงวัดถึงระดับพื้นชั้นดาดฟ้า) ขนาดพื้นที่โครงการรวม 3-0-59.5 ไร่ หรือ 5,038 ตารางเมตร ปัจจุบันโครงการมีจำนวนห้องพักอาศัยจริง รวมทั้งสิ้น 345 ห้อง (แบ่งเป็นอาคาร A มีจำนวนห้องชุดพักอาศัย 116 ห้อง และอาคาร B มีจำนวนห้องชุดพักอาศัย 229 ห้อง) ในด้านคุณภาพสิ่งแวดล้อม โครงการฯ ได้จัดทำรายงานการประเมินผลกระทบสิ่งแวดล้อม และได้ผ่านการพิจารณาเห็นชอบรายงานฯ ตามหนังสือจากสำนักงานนโยบายและแผนทรัพยากรธรรมชาติและสิ่งแวดล้อม เลขที่ ทส.1009.5/11604 ลงวันที่ 2 ตุลาคม พ.ศ. 2556 โดยหนังสือเห็นชอบได้กำหนดมาตรการป้องกันและแก้ไขผลกระทบสิ่งแวดล้อมและมาตรการติดตามตรวจสอบผลกระทบสิ่งแวดล้อม เพื่อเป็นแนวทางให้โครงการปฏิบัติ รวมไปถึงเสนอรายงานผลการปฏิบัติตามมาตรการฯ ต่อหน่วยงานอนุญาต และหน่วยงานที่เกี่ยวข้อง รวมทั้งสำนักงานนโยบายและแผนทรัพยากรธรรมชาติและสิ่งแวดล้อม (สผ

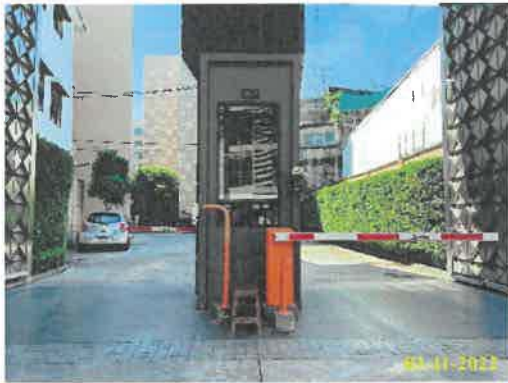
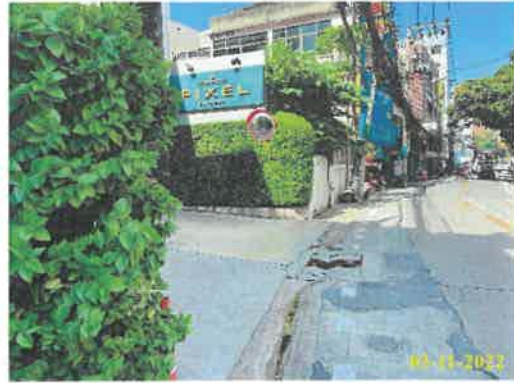
ทางเข้า-ออก พื้นที่โครงการ

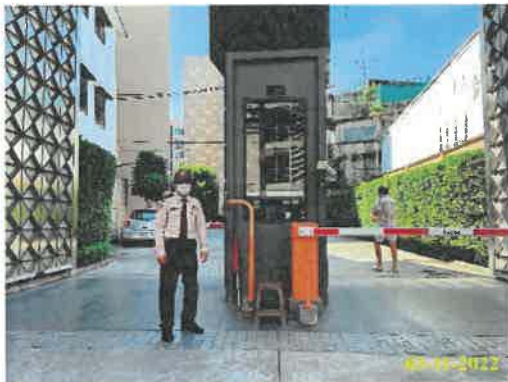
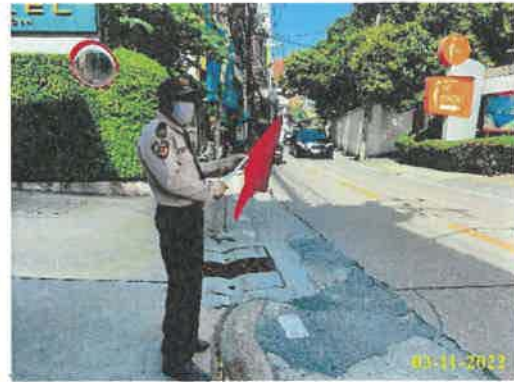
เจ้าหน้าที่อำนวยความสะดวกบริเวณทางเข้า-ออกโครงการ

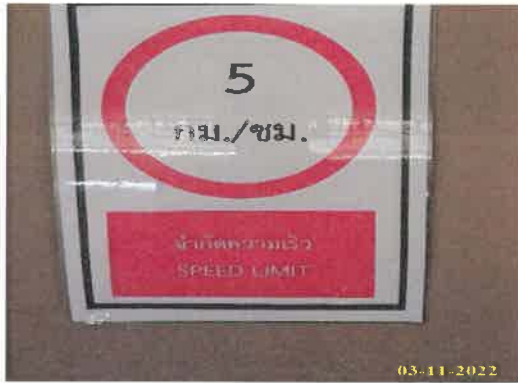
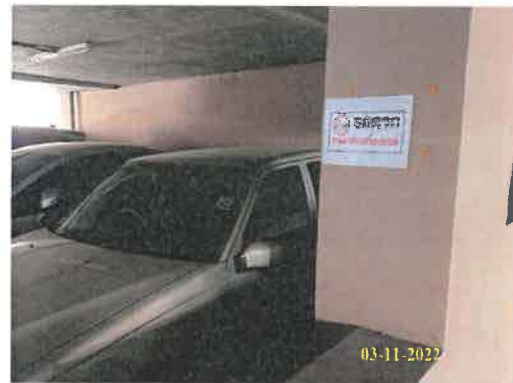
ป้ายสัญลักษณ์และทิศทางการจราจร

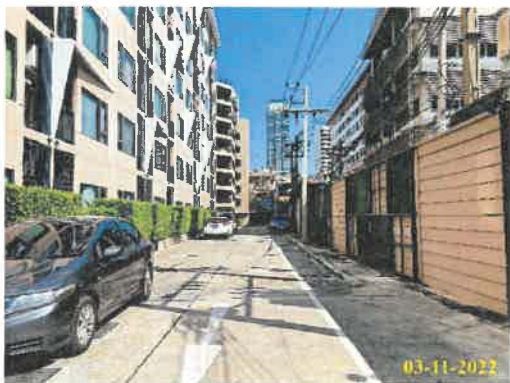
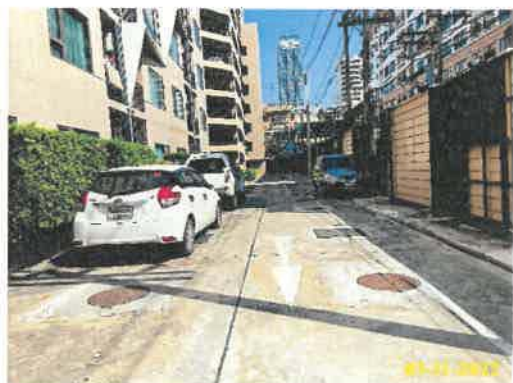
พื้นที่จอดรถด้านล่างอาคาร

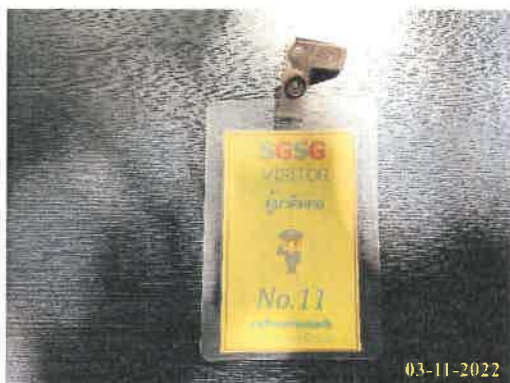
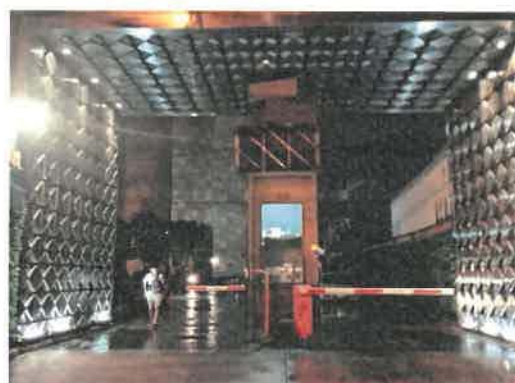
บัตรจอดรถชั่วคราวสำหรับผู้ติดต่อ

ระบบแสงสว่างบริเวณทางเข้า-ออก

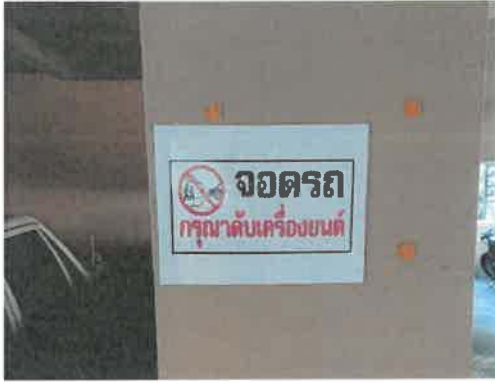
ป้ายเตือนจอดรถกรุณาดับเครื่องยนต์

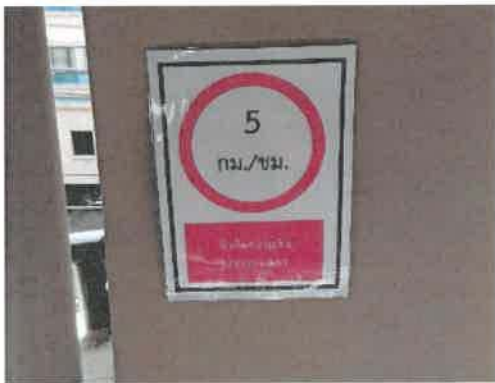
ป้ายจำกัดความเร็ว

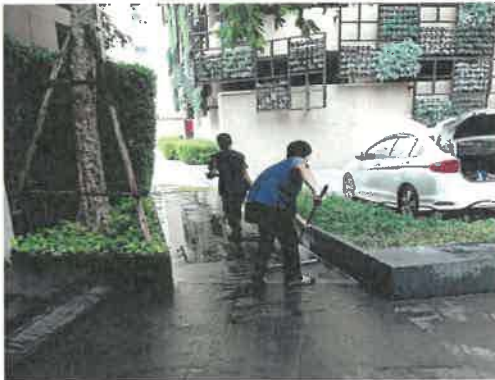
การทำความสะอาดพื้นทางเดินภายนอกอาคาร

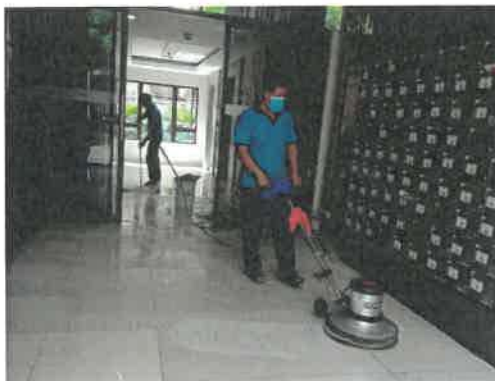
การทำความสะอาดพื้นทางเดินภายในอาคาร

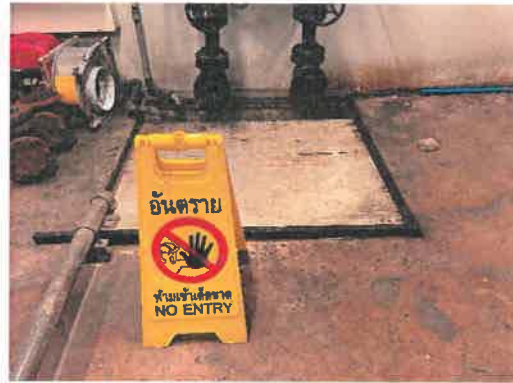
ป้ายกั้นพื้นที่ขณะซ่อมบำรุง

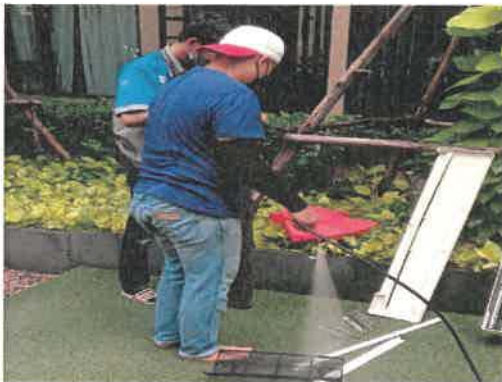
การล้างแผ่นกรองอากาศและเครื่องปรับอากาศ

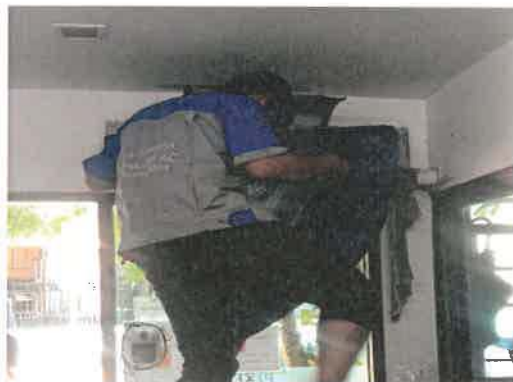
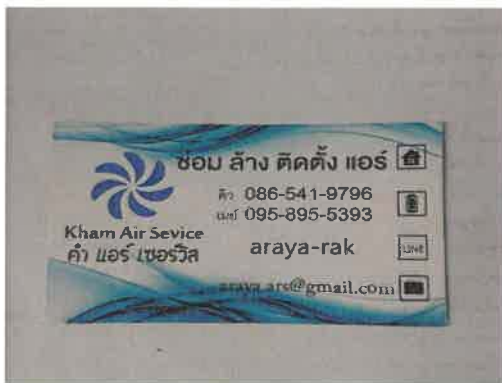
นามบัตรร้านล้างแอร์

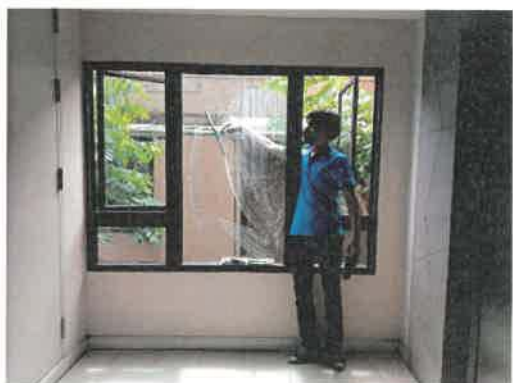
ทำความสะอาดช่องระบายอากาศ

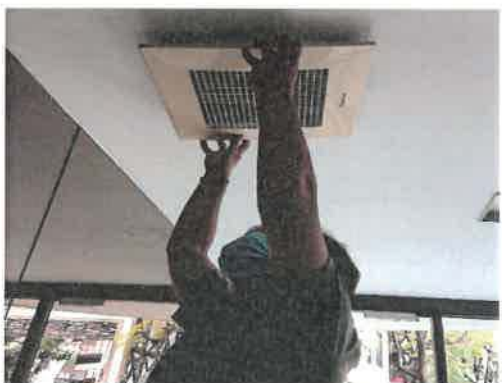
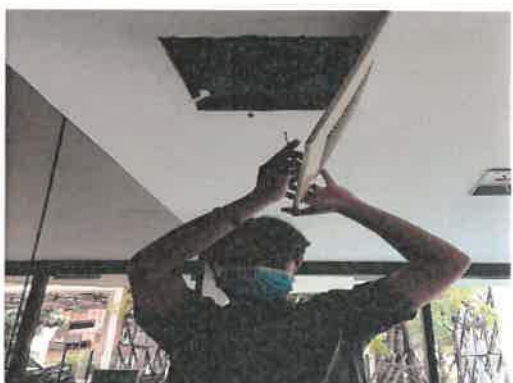
ตรวจสอบระบบระบายอากาศ

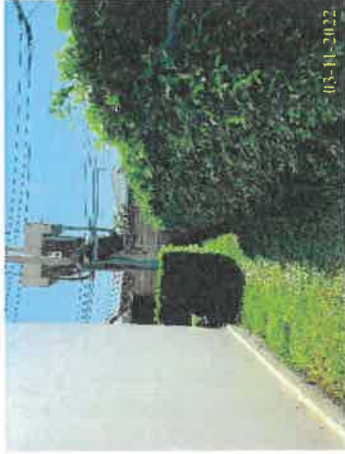
พื้นที่ติดตั้งระบบกำจัดก๊าซมีเทน

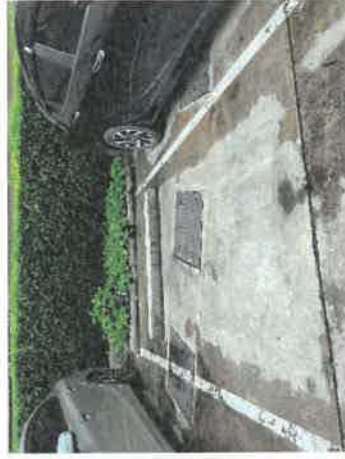
ระบบบำบัดน้ำเสีย

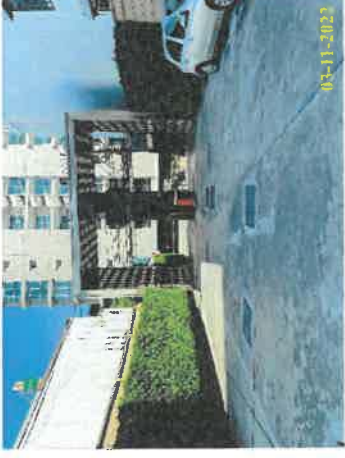
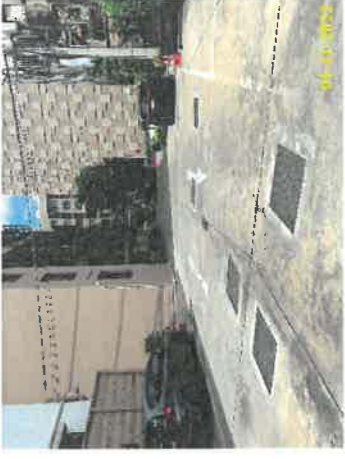
บ่อสูบน้ำเสียอาคาร A

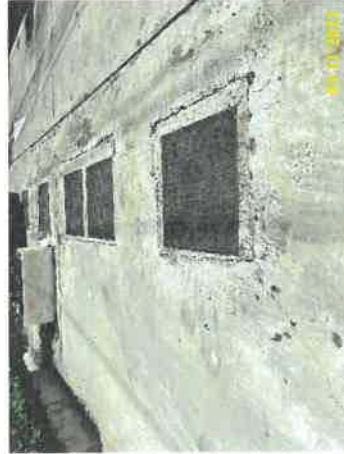
บ่อสูบน้ำเสียอาคาร B

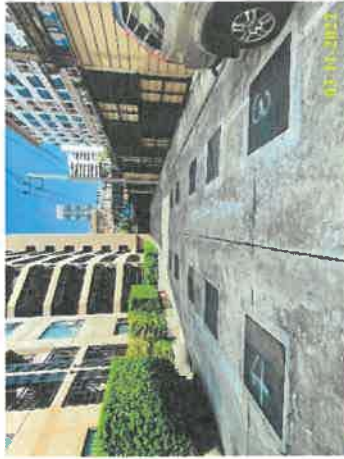
บ่อสูบน้ำเสีย อาคาร C

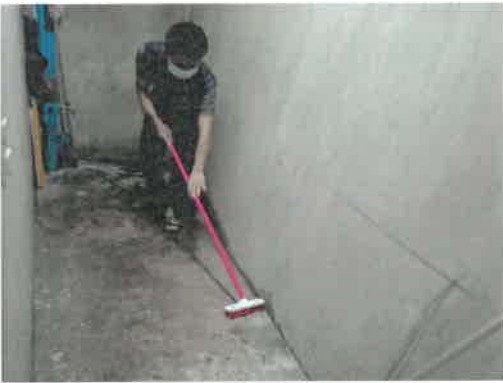
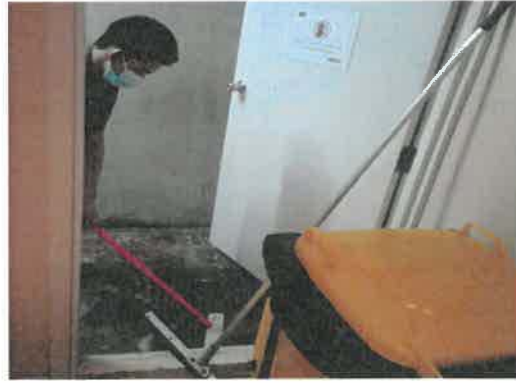
พนักงานเก็บรวบรวมขยะมูลฝอยประจำชั้นพักอาศัย

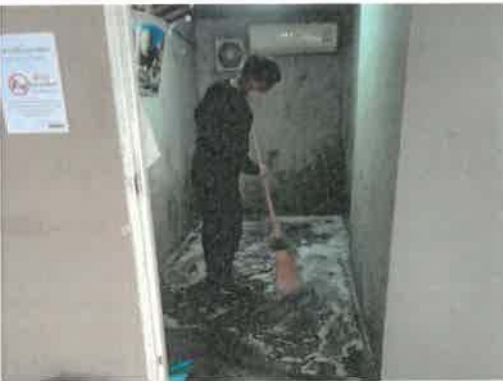
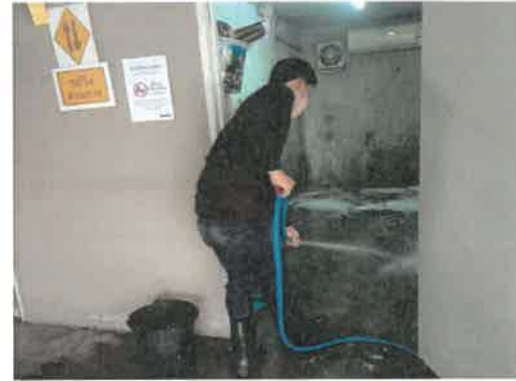
ทำความสะอาดห้องพักมูลฝอยประจำชั้น

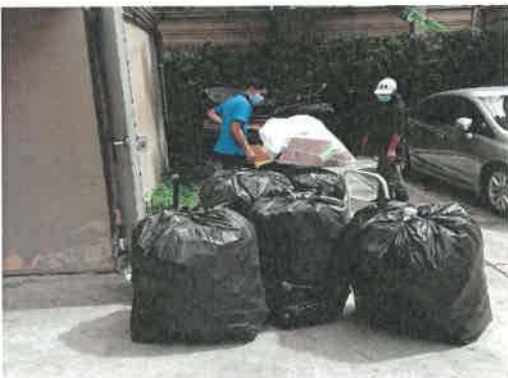
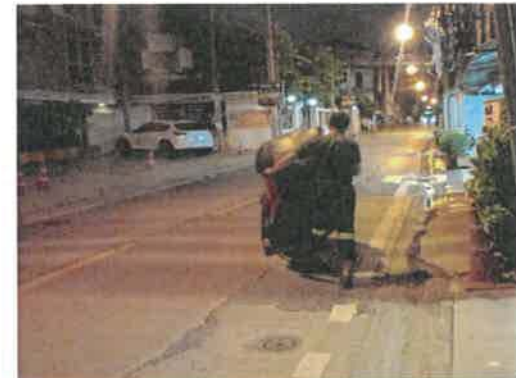
ทำความสะอาดห้องพักมูลฝอยรวม

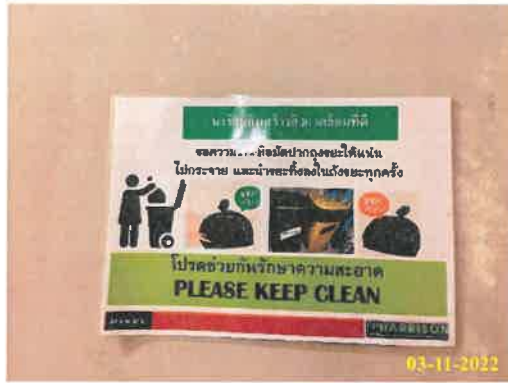
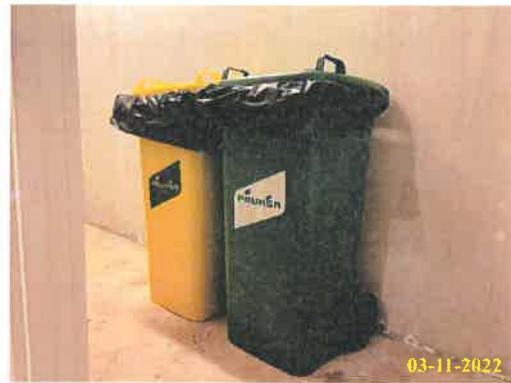
ป้ายรณรงค์คัดแยกขยะ

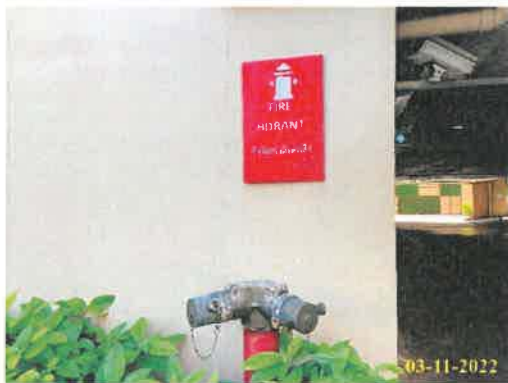
หัวรับน้ำดับเพลิง

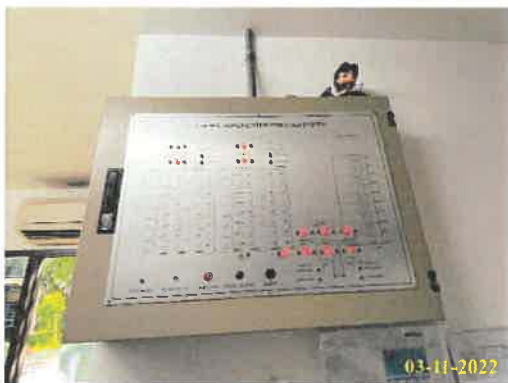
แผงควบคุม

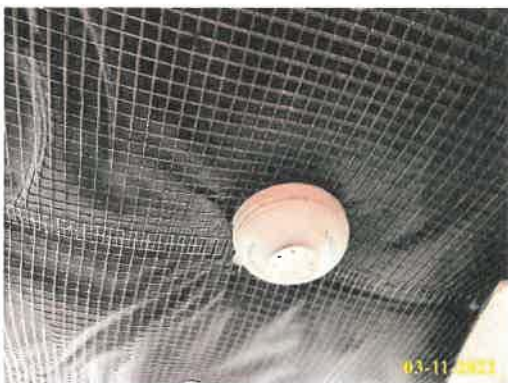
เครื่องตรวจจับความร้อน

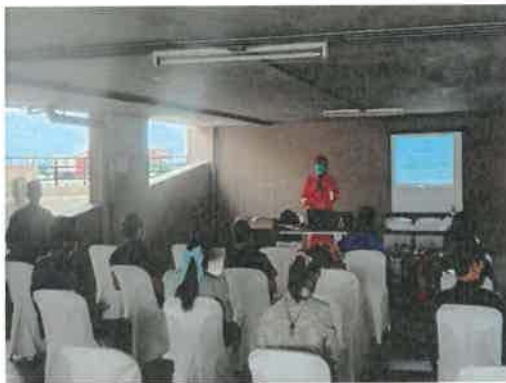
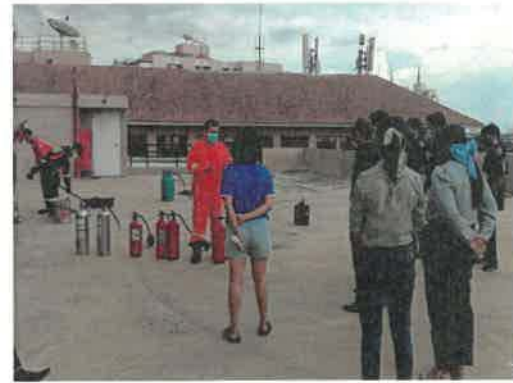
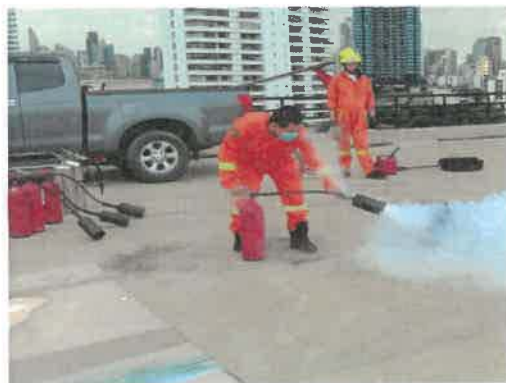
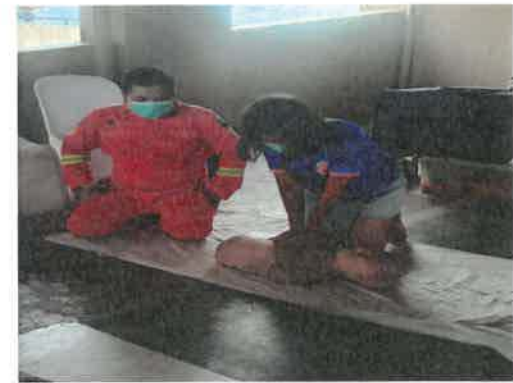
ซ้อมอพยพหนีไฟประจำปี

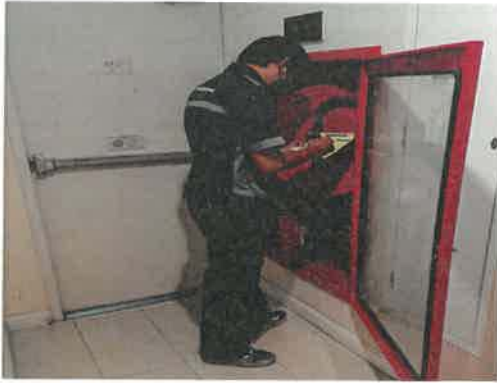
ตรวจสอบประสิทธิภาพการทำงานของระบบป้องกันอัคคีภัย
