บทที่ 2

ผลการปฏิบัติตามมาตรการป้องกันและแก้ไขผลกระทบสิ่งแวดล้อม

โครงการ KENSINGTON Kaset Campus ของนิติบุคคลอาคารชุด เคนซิงตัน เกษตร แคมปัส ตั้งอยู่ที่เลขที่ 2899 ถนนพหลโยธิน-วิภาวดี แขวงลาดยาว เขตจตุจักร กรุงเทพมหานคร ซึ่งเป็นอาคารคอนกรีตเสริมเหล็กขนาดความสูง 15 ชั้น จำนวน 2 อาคาร (อาคาร A และอาคาร B) และอาคารสโมสร ขนาดความสูง 3 ชั้น จำนวน 1 อาคาร ประกอบด้วยห้องชุดพักอาศัยจำนวน 448 ห้อง และห้องชุดเพื่อการพาณิชย์ (ร้านค้า) จำนวน 3 ห้อง รวมจำนวนห้องชุดทั้งสิ้น 451 ห้อง มีที่จอดรถยนต์ 160 คัน บนเนื้อที่ประมาณ 4-0-85 ไร่ หรือ 6,740 ตารางเมตร โครงการได้รับหนังสือเห็นชอบรายงาน EIA จากสำนักงานนโยบายและแผนทรัพยากรธรรมชาติตามหนังสือเลขที่ ทส 1009.5/1510 ลงวันที่ 7 กุมภาพันธ์ พ.ศ. 2560 (ภาคผนวก ก) ทั้งนี้ ตามหนังสือฉบับดังกล่าวได้กำหนดให้ทางโครงการต้องเสนอรายงานผลการปฏิบัติตามมาตรการป้องกันและแก้ไขผลกระทบสิ่งแวดล้อม และมาตรการตรวจสอบคุณภาพสิ่งแวดล้อมต่อหน่วยงานที่เกี่ยวข้องเพื่อพิจารณาทุก 6 เดือน

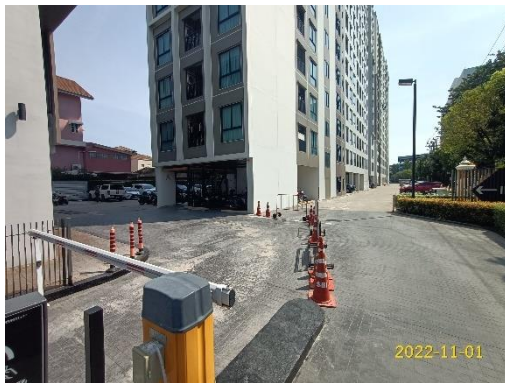
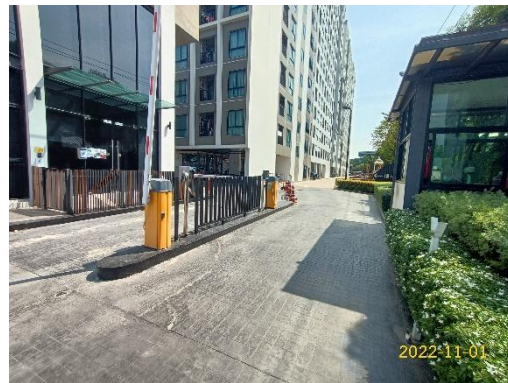
อุปกรณ์จำกัดทางเดินรถ

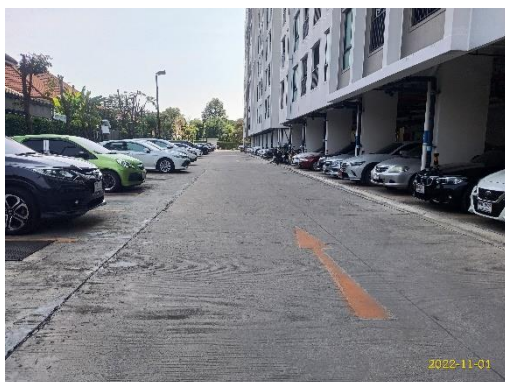
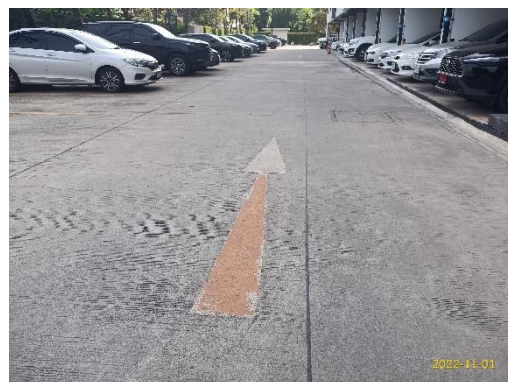
เครื่องหมายจราจรบนพื้นทางชนิดลูกรัง

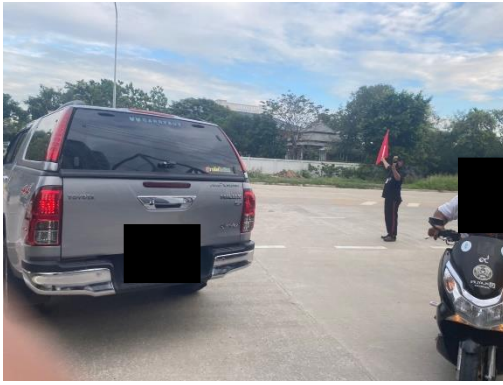
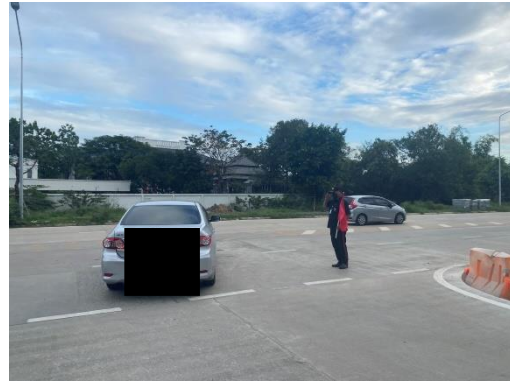
เจ้าหน้าที่ รปภ. ขณะอำนวยความสะดวกด้านการจราจร

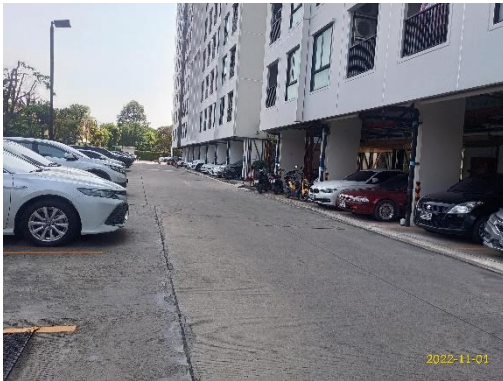
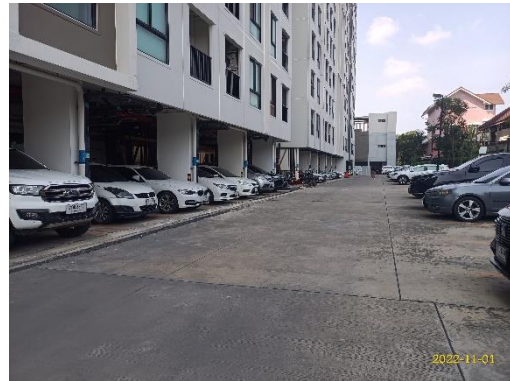
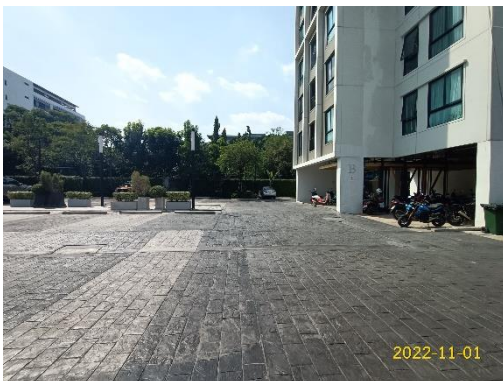
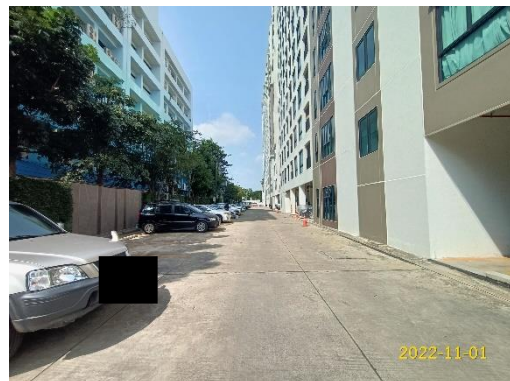
ถนนภายในโครงการ

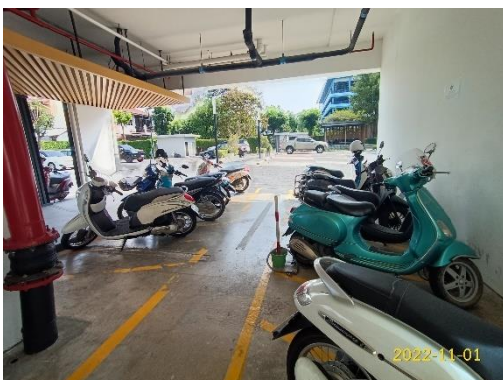
พื้นที่จอดรถ

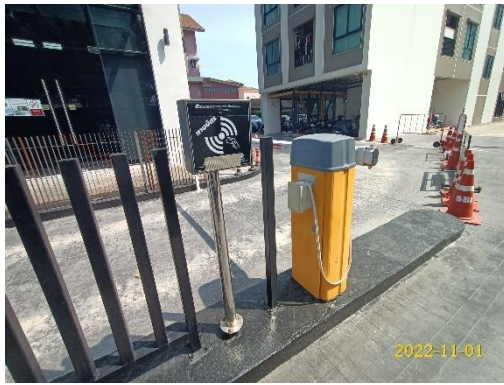
เครื่องตรวจจับ Key Card

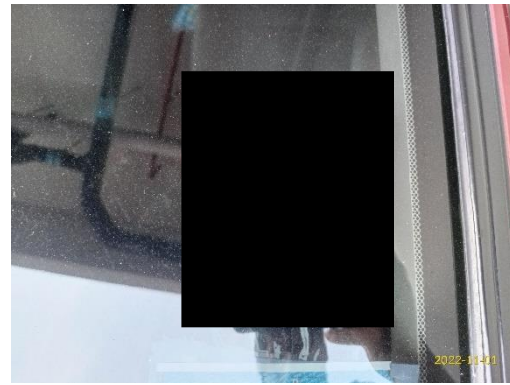
สติ๊กเกอร์ติดรถยนต์

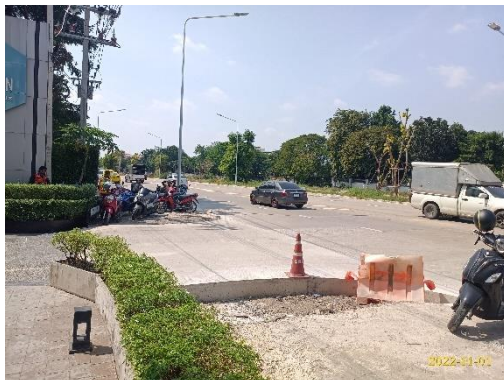
มุมบ้านถนนบริเวณทางเข้า-ออก

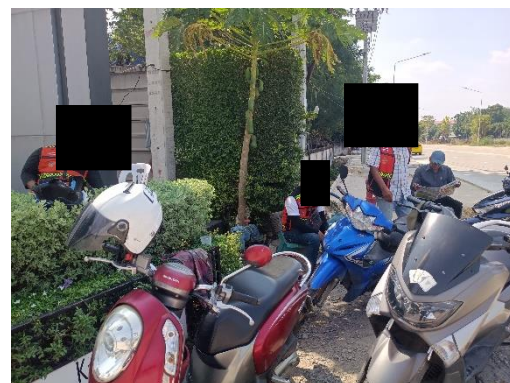
หน่วยบริการรับส่งสาธารณะ

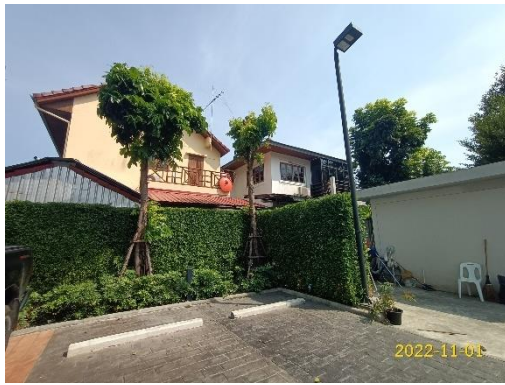
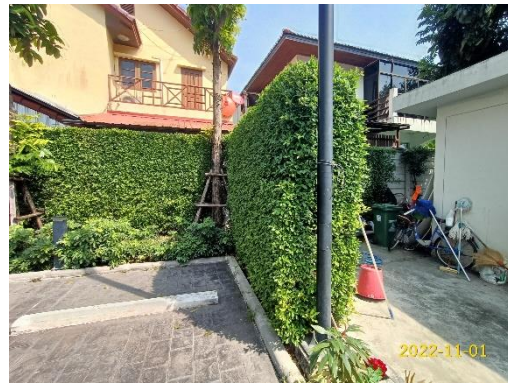
พื้นที่บริเวณห้องพักรวม

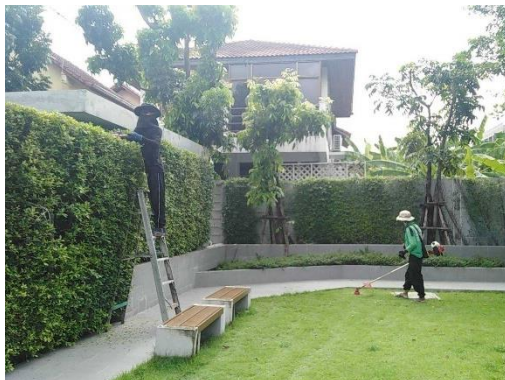
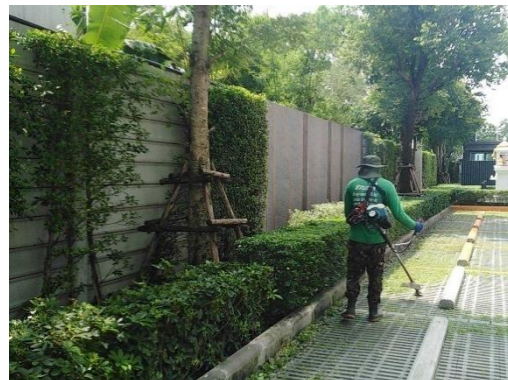
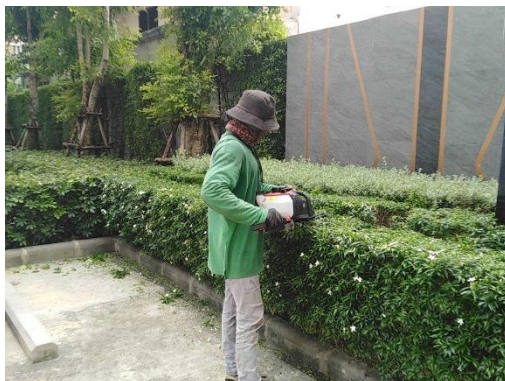
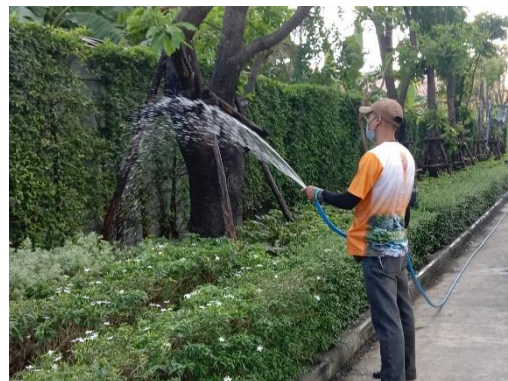
การดูแลพันธุ์ไม้ในพื้นที่สีเขียว

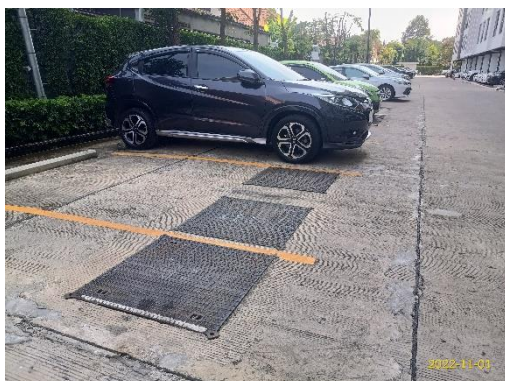
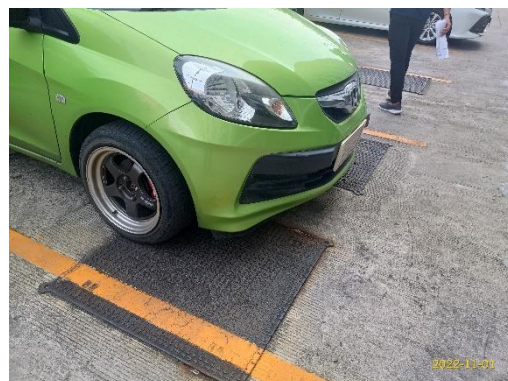
ระบบบำบัดน้ำเสียและสิ่งปฏิกูลอาคาร A

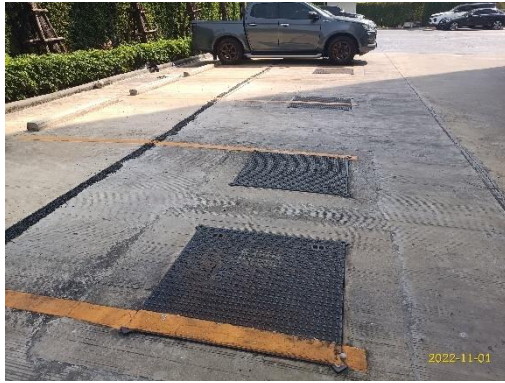
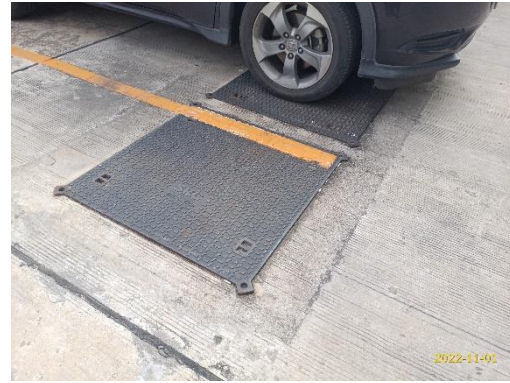
ระบบบำบัดน้ำเสียและสิ่งปฏิกูลอาคาร B

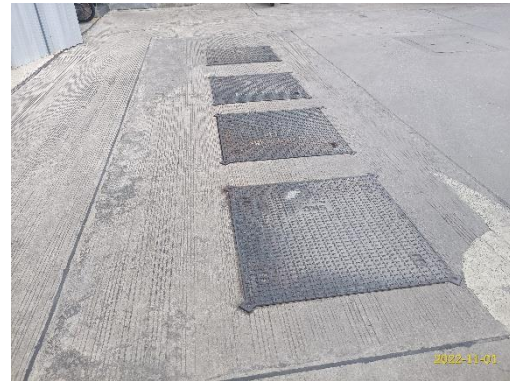
ระบบบำบัดน้ำเสียและสิ่งปฏิกูลอาคารสโมสร

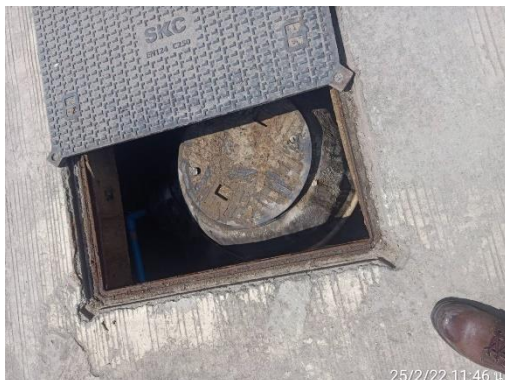
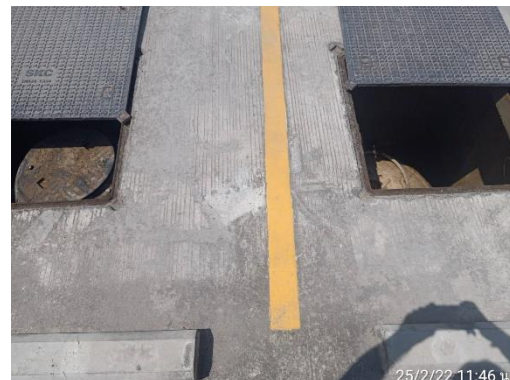
ที่ตั้งระบบกำจัดมีเทน และระบบกำจัดละอองน้ำเสีย

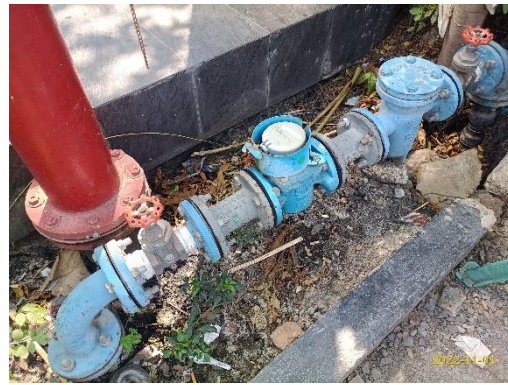
มิเตอร์น้ำประปา

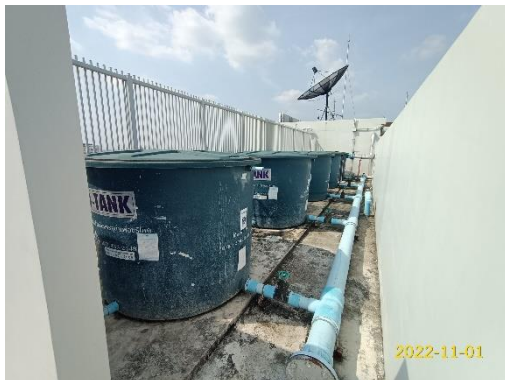
ถังเก็บน้ำสำรอง (ดาดฟ้า อาคาร A)

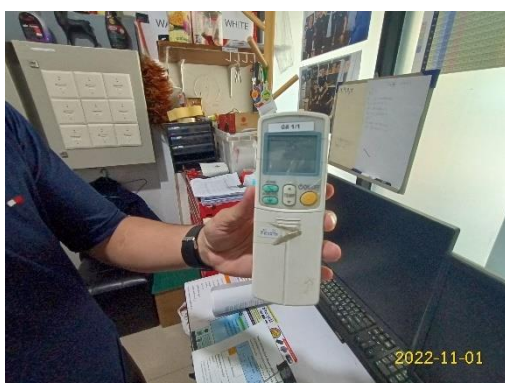
ระบบเปิด-ปิดไฟ ด้วยการตั้งเวลา

แยกสวิทช์ควบคุมอุปกรณ์ไฟฟ้าส่องสว่าง

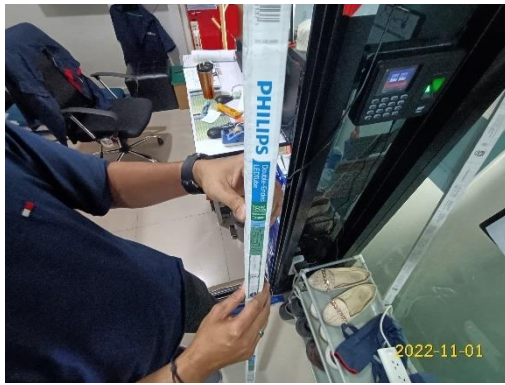
หลอดไฟ ชนิดประหยัดพลังงาน

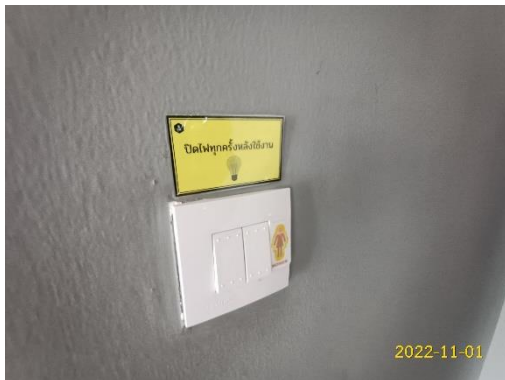
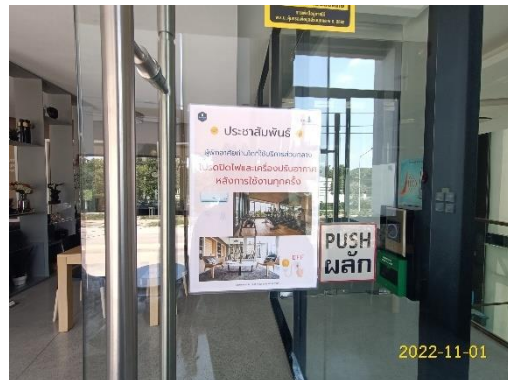
ป้ายประชาสัมพันธ์การประหยัดพลังงาน

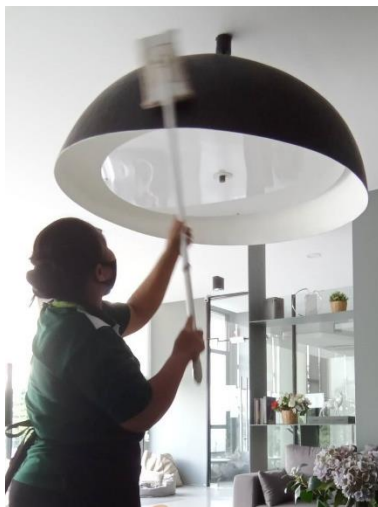
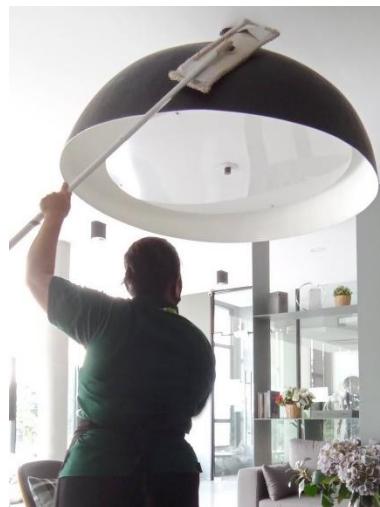
การทำความสะอาดโคมไฟ

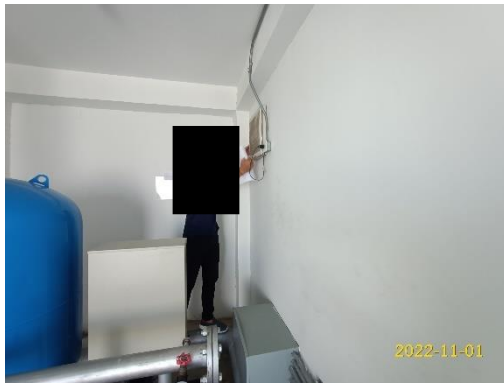
การตรวจสอบเครื่องจักรในระบบระบายอากาศ

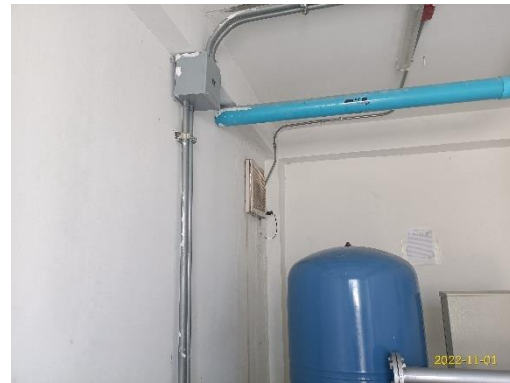
พัดลมระบายอากาศ

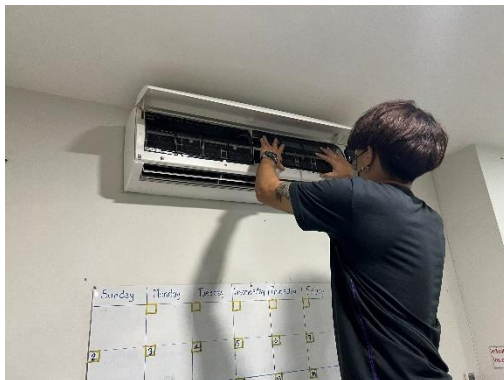
การล้างเครื่องปรับอากาศส่วนกลาง

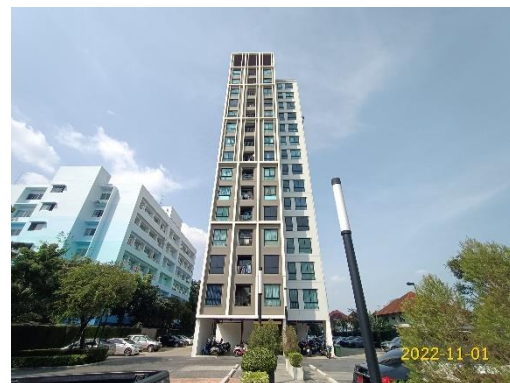
รูปแบบอาคาร

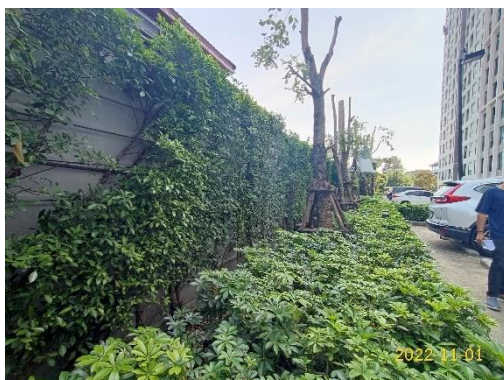
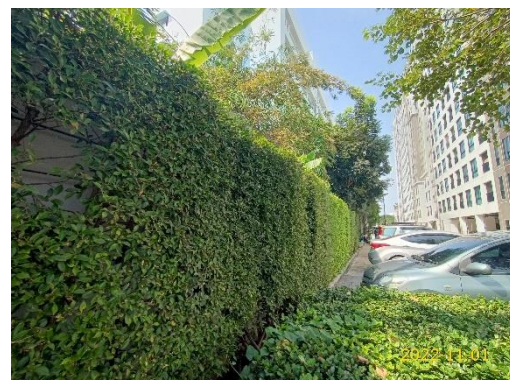
รั้วรอบพื้นที่โครงการ

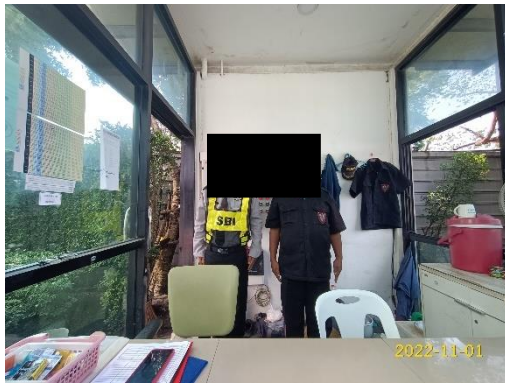
เจ้าหน้าที่รักษาความปลอดภัย

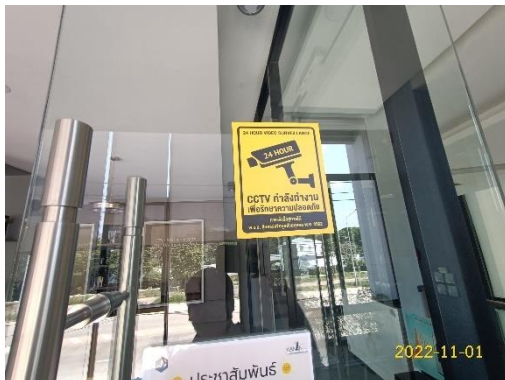
ระบบกล้องโทรทัศน์วงจรปิด (CCTV)

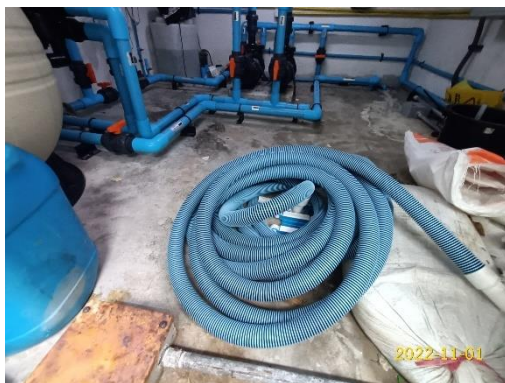
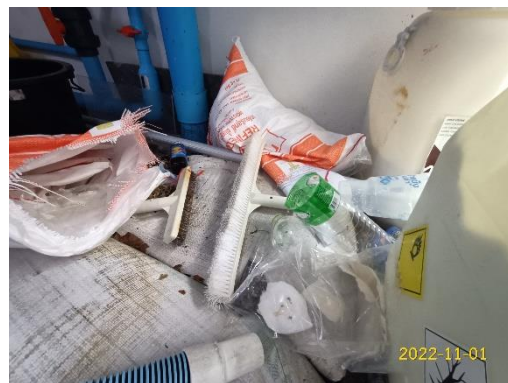
อุปกรณ์ เครื่องมือสำหรับใช้ทำความสะอาดสระว่ายน้ำ

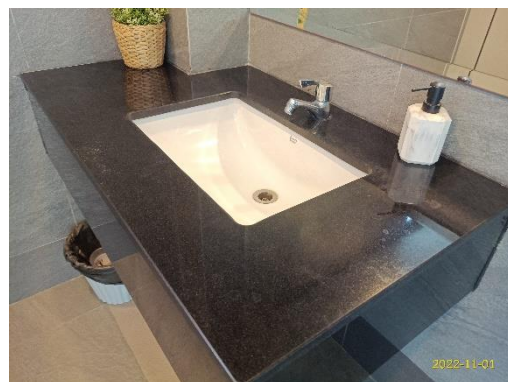
อ่างล้างมือ และพื้นที่สำหรับล้างตัว

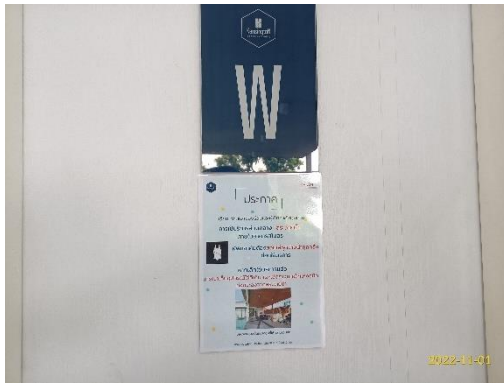
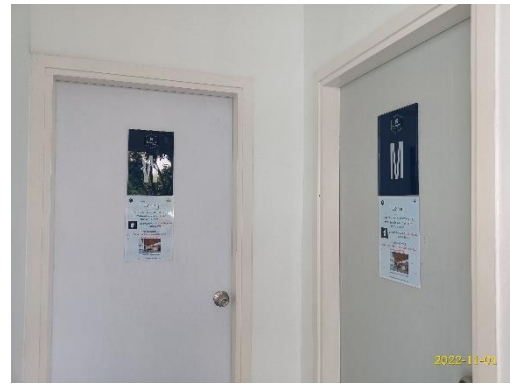
ห้องน้ำและห้องส้วมในบริเวณสระว่ายน้ำ

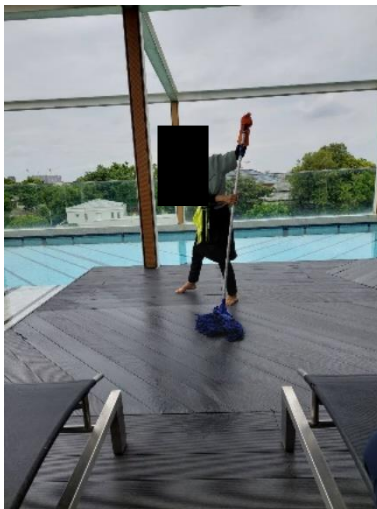
การทำความสะอาดรอบสระว่ายน้ำ

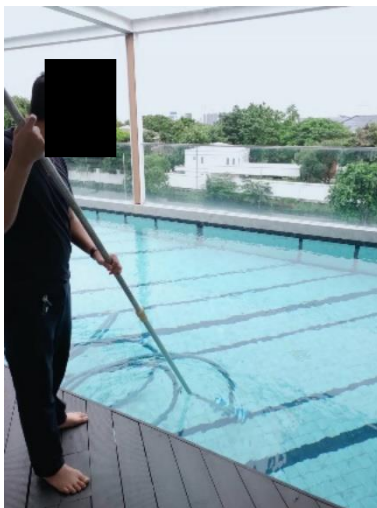
การทำความสะอาดสระว่ายน้ำ

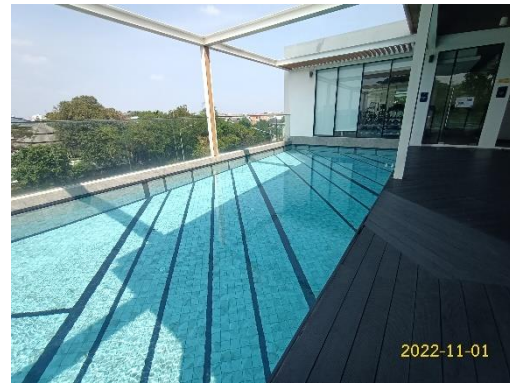
โครงสร้างสระว่ายน้ำ

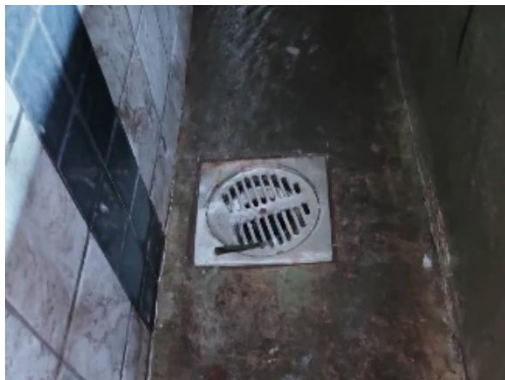
รางระบายน้ำล้น

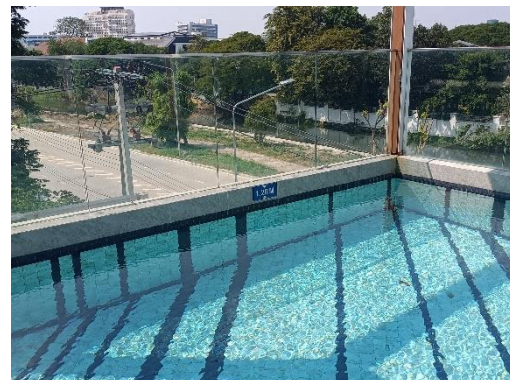
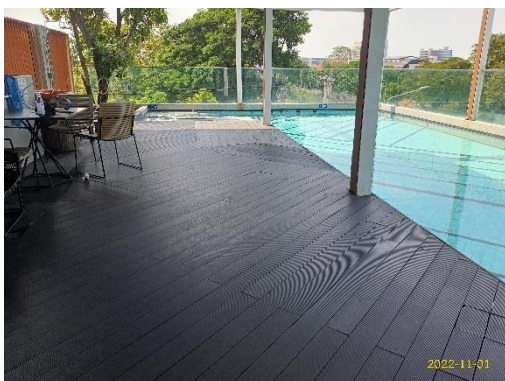
ทางเดินรอบสระว่ายน้ำ

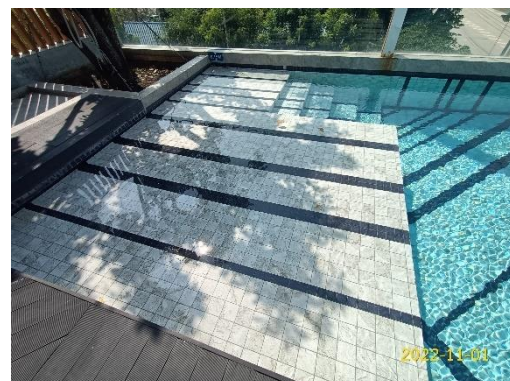
บันไดสระว่ายน้ำ

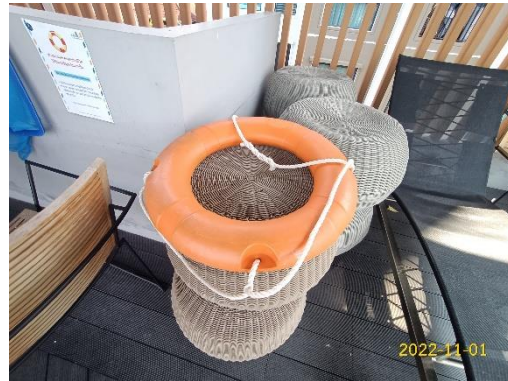
ภาพที่ 2.2-11 (ต่อ) การบริหารจัดการสระว่ายน้ำ

อุปกรณ์ช่วยชีวิตประจำสระว่ายน้ำ
