บทที่ 2

ผลการปฏิบัติตามมาตรการป้องกันและแก้ไขผลกระทบสิ่งแวดล้อม

2.1 การปฏิบัติตามมาตรการป้องกันและแก้ไขผลกระทบสิ่งแวดล้อม

ตารางที่ 2.2-1 มาตรการป้องกันและแก้ไขผลกระทบสิ่งแวดล้อม โครงการ อาคารชุดโนเบิล อรารัน สุขุมวิท 33 คอนโดมิเนียม (ระยะดำเนินการ)

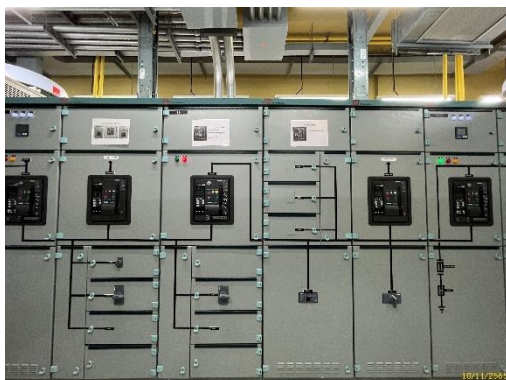
ห้อง MDB

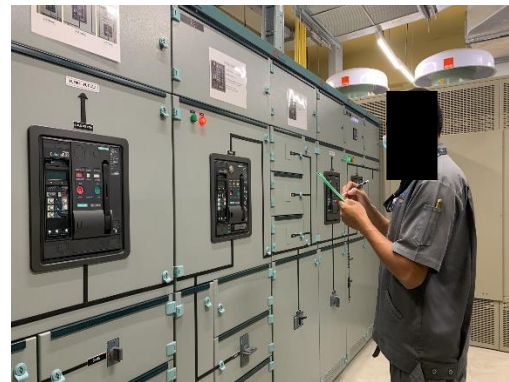
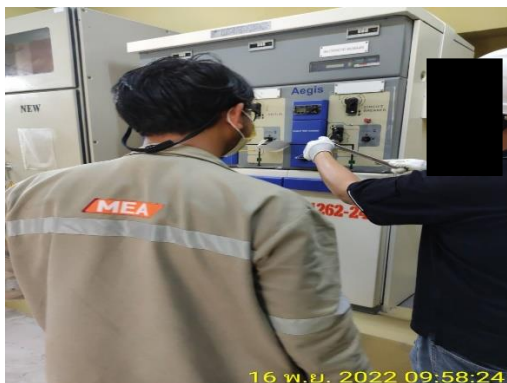
ตรวจสอบระบบไฟฟ้าประจำปี

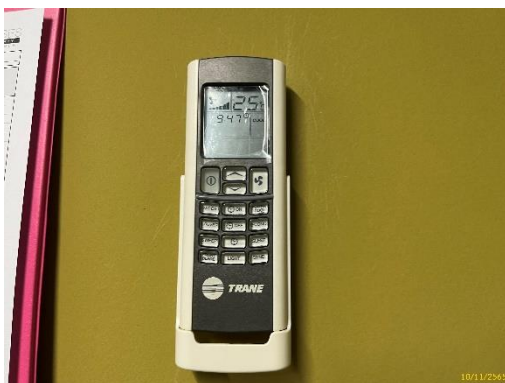
ระดับอุณหภูมิ 25 องศาเซลเซียส

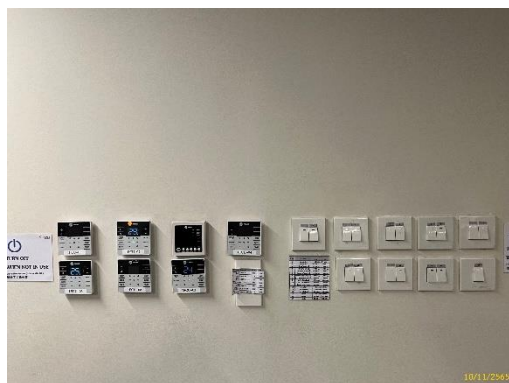
สวิตช์ไฟฟ้าแบบแยก

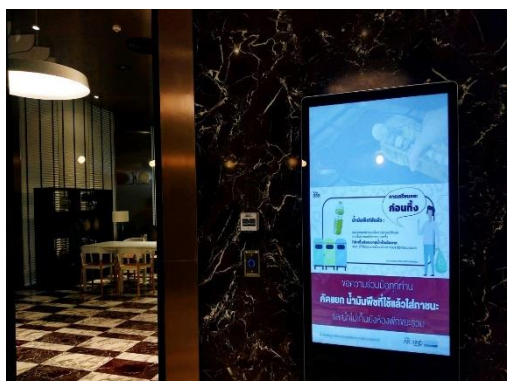
ป้ายประชาสัมพันธ์การคัดแยกน้ำมันที่ใช้แล้ว

ป้ายประชาสัมพันธ์การลดปริมาณขยะ

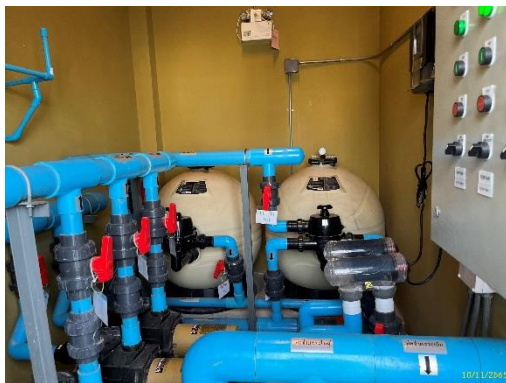
ห้องระบบสระว่ายน้ำ

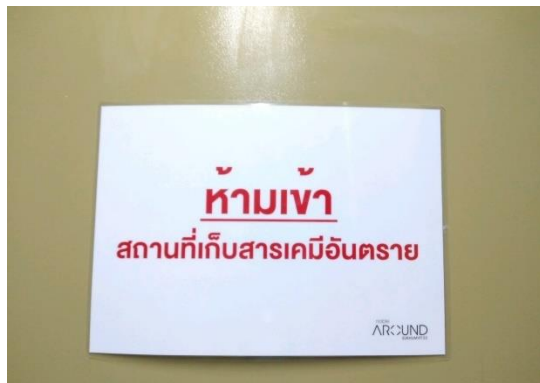
ห้องเก็บสารเคมีของสระว่ายน้ำ

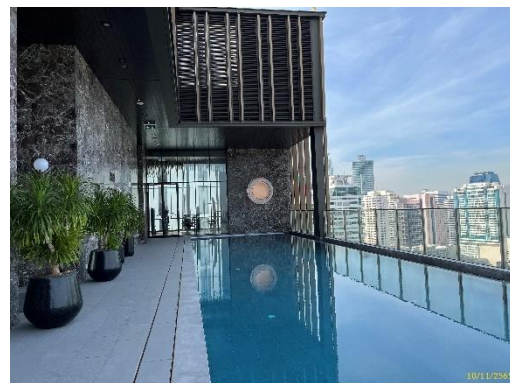
โครงสร้างสระว่ายน้ำ

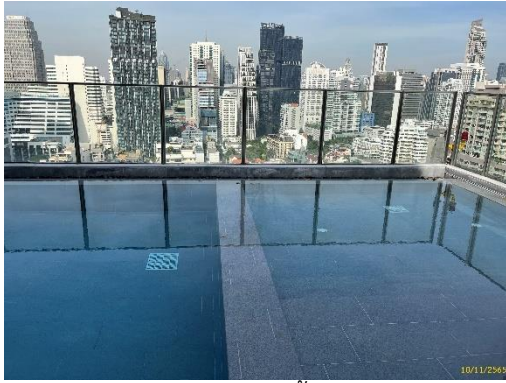
รางระบายน้ำฝน

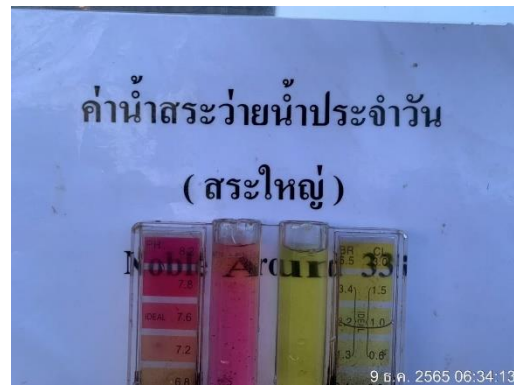
เจ้าหน้าที่ตรวจวัดคุณภาพน้ำสระว้ายน้ำประจําวัน

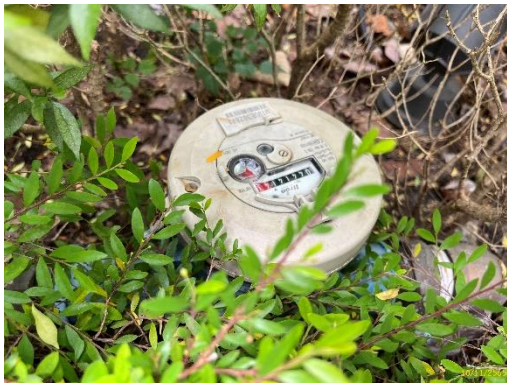
มิเตอร์ประปา
