ภาพประกอบรายงาน

รายงานผลการปฏิบัติตามมาตรการป้องกันและแก้ไขผลกระทบสิ่งแวดล้อม และมาตรการติดตามตรวจสอบผลกระทบสิ่งแวดล้อม
โครงการ โนเบิล รีวิว คอนโดมิเนียม (ระยะดำเนินการ)

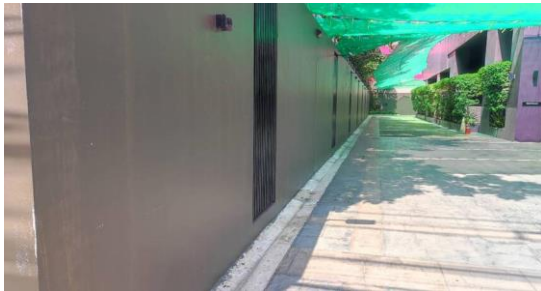
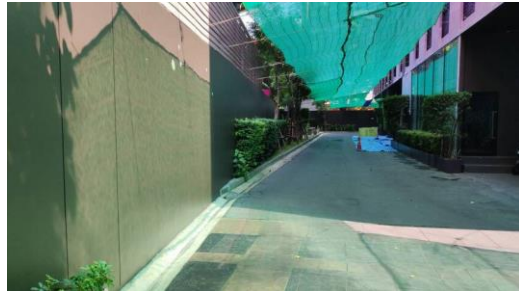
ภาพที่ 2.รั้วโครงการ

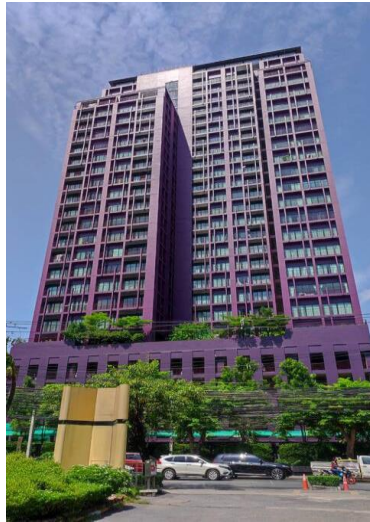
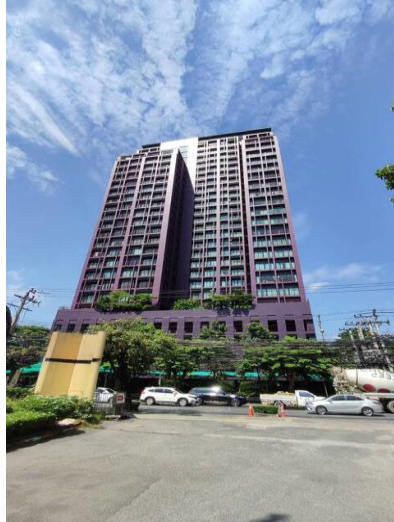
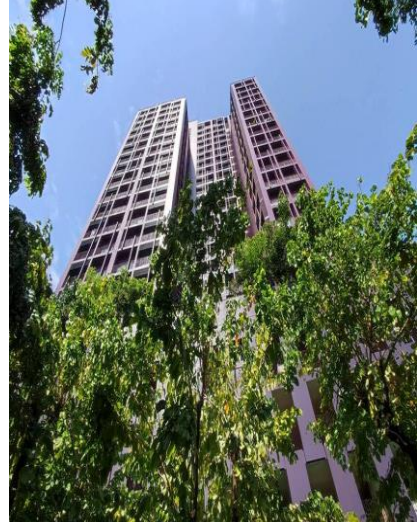
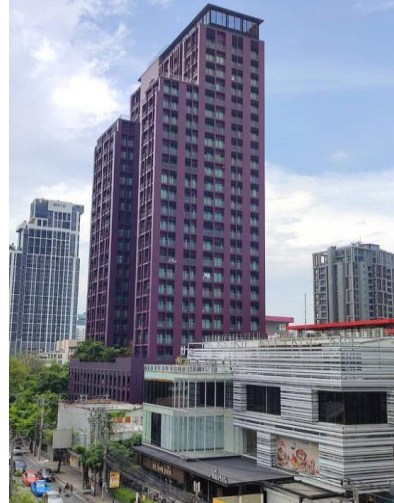
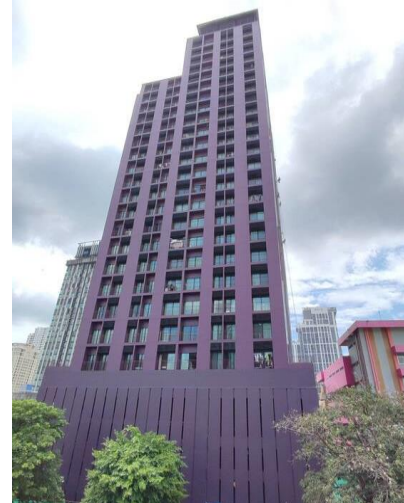
ภาพที่ 3.รูปภาพตึกอาคาร

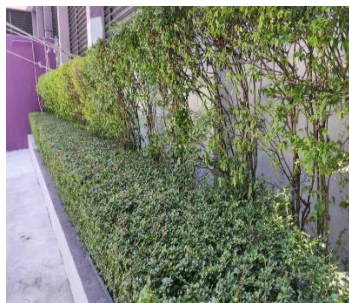
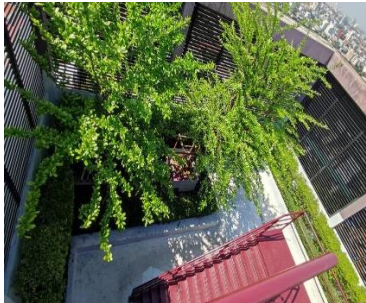
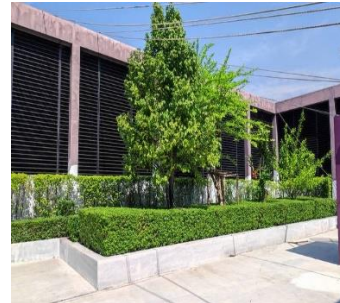
ภาพที่ 4(1).พื้นที่สีเขียว

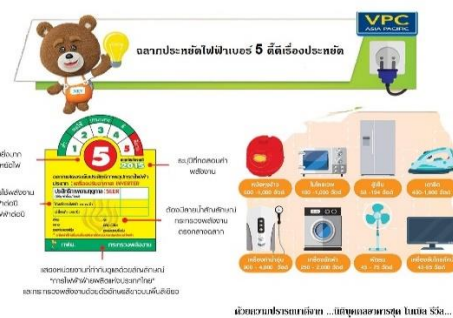
ภาพที่ 11 ป้ายรณรงค์ประหยัดไฟ

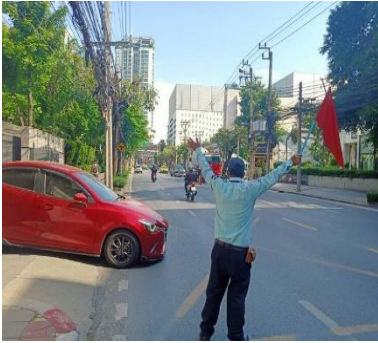
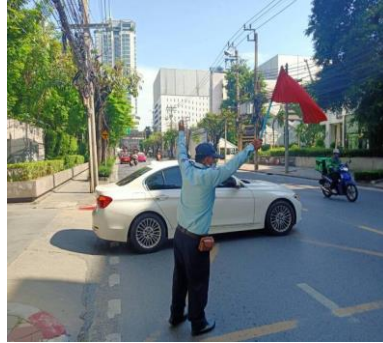
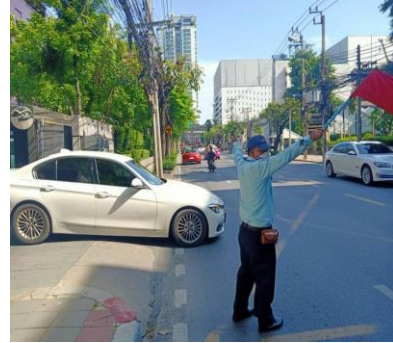
ภาพที่ 21.เจ้าหน้าที่รักษาความปลอดภัยคอยอำนวยความสะดวกบริเวณทางเข้า-ออก

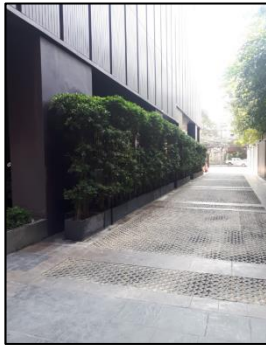
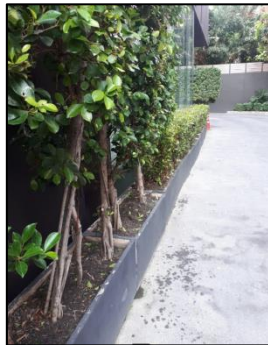
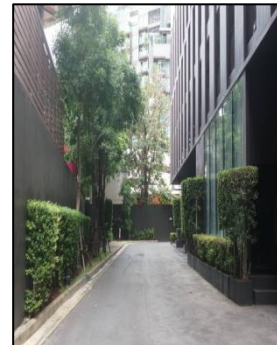
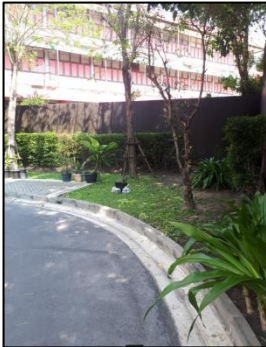
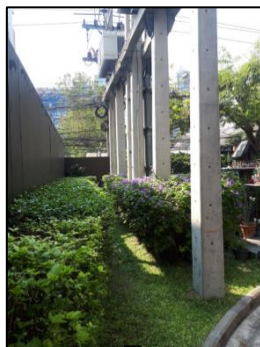
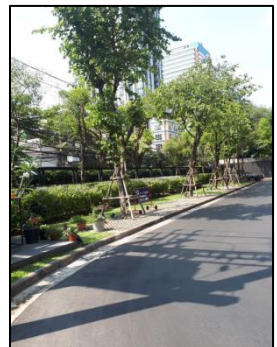
ภาพที่ 24 ปลุกต้นไม้บริเวณรอบอาคารชั้น 1 ชั้น 6 และดาดฟ้า

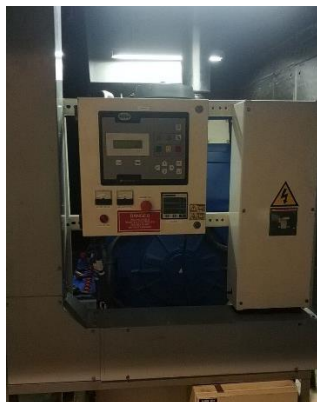
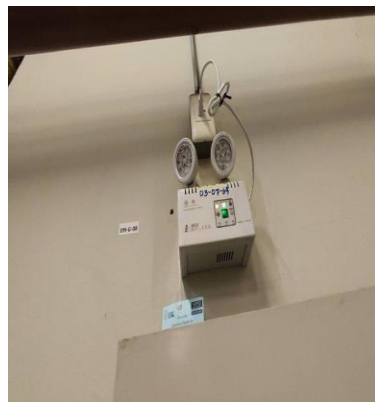
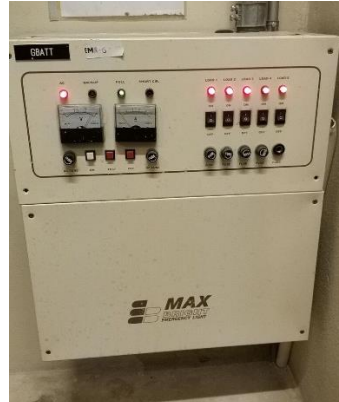
ภาพที่ 33 ระบบจ่ายไฟฟ้าสำรอง

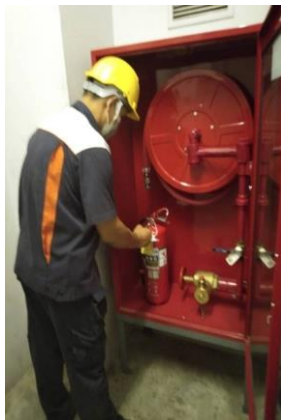
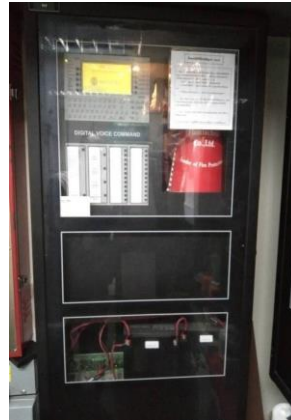
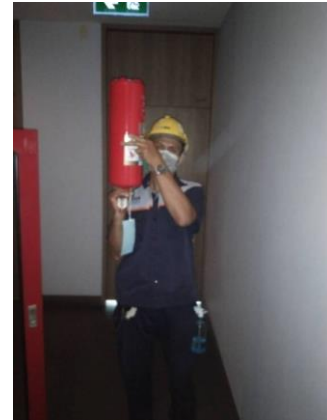
ภาพที่ 36 ตรวจสอบระบบอัคคีภัย
