บทที่ 5

การปฏิบัติตามมาตรการติดตามตรวจสอบผลกระทบสิ่งแวดล้อม

5.1 แผนการดำเนินงานติดตามตรวจสอบผลกระทบสิ่งแวดล้อม

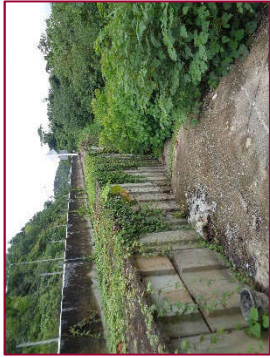
<p>โครงสร้าง MSE Wall อยู่ในสภาพดี มีต้นไม้และวัชพืชขึ้นปกคลุมบางส่วน</p>	
2. กม.349+847 ถึง กม.350+010 (เดิม กม.129+852 ถึง กม.130+015) ด้านเด่นชัย-อุตรดิตถ์

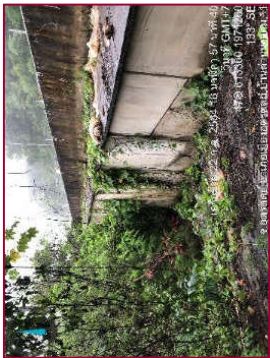
<p>โครงสร้าง MSE Wall อยู่ในสภาพดี มีต้นไม้และวัชพืชขึ้นปกคลุมบางส่วน</p>

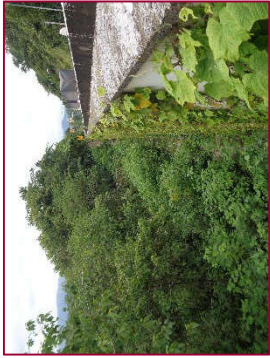
<p>โครงสร้าง MSE Wall อยู่ในสภาพดี มีต้นไม้และวัชพืชขึ้นปกคลุมบางส่วน</p>

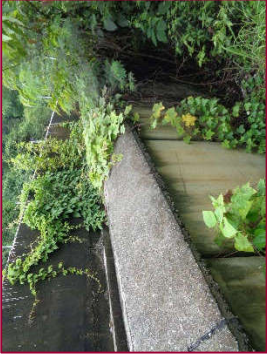
<p>โครงสร้าง MSE Wall อยู่ในสภาพดี มีต้นไม้และวัชพืชขึ้นปกคลุมบางส่วน</p>
4. กม.351+169 ถึง กม.351+587 (เดิม กม.131+178 ถึง กม.131+597) ด้านเด่นชัย-อุตรดิตถ์		  <p>โครงสร้าง MSE Wall อยู่ในสภาพดี มีต้นไม้และวัชพืชขึ้นปกคลุมบางส่วน</p>

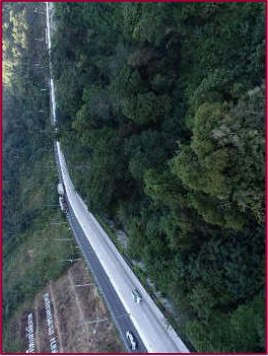
<p>โครงสร้าง MSE Wall อยู่ในสภาพดี มีต้นไม้และวัชพืชขึ้นปกคลุมหนาแน่น</p>

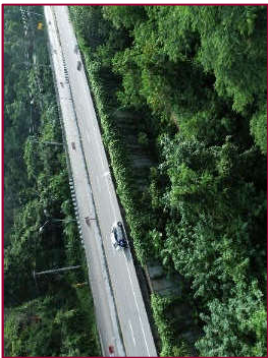
<p>โครงสร้าง MSE Wall อยู่ในสภาพดี มีต้นไม้และวัชพืชขึ้นปกคลุมหนาแน่น</p>

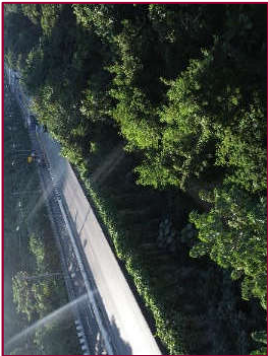
<p>โครงสร้าง MSE Wall อยู่ในสภาพดี มีต้นไม้และวัชพืชขึ้นปกคลุมหนาแน่น</p>

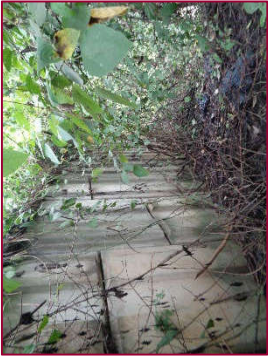
<p>โครงสร้าง MSE Wall อยู่ในสภาพดี มีต้นไม้และวัชพืชขึ้นปกคลุมบางส่วน</p>

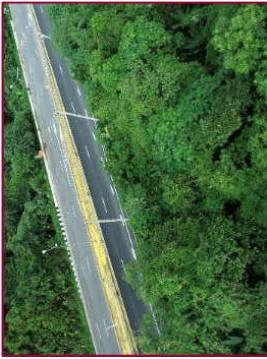
<p>โครงสร้าง MSE Wall อยู่ในสภาพดี มีต้นไม้และวัชพืชขึ้นปกคลุมหนาแน่น</p>

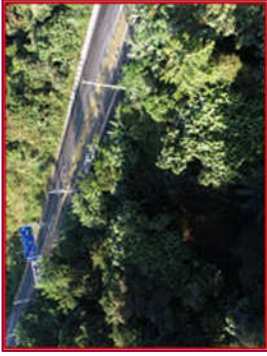
<p>โครงสร้าง MSE Wall อยู่ในสภาพดี มีต้นไม้และวัชพืชขึ้นปกคลุมหนาแน่น</p>

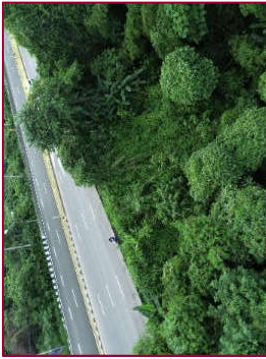
<p>โครงสร้าง MSE Wall อยู่ในสภาพดี มีต้นไม้และวัชพืชขึ้นปกคลุมหนาแน่น</p>

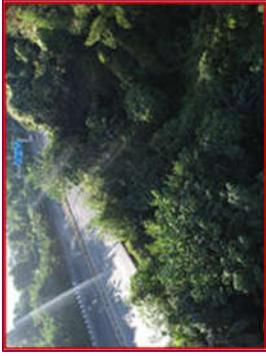
<p>โครงสร้าง MSE Wall อยู่ในสภาพดี มีต้นไม้และวัชพืชขึ้นปกคลุมหนาแน่น</p>

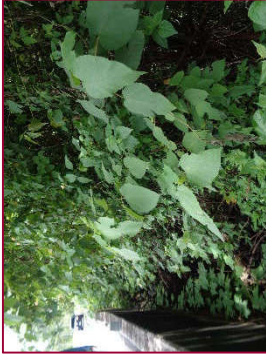
<p>โครงสร้าง MSE Wall อยู่ในสภาพดี มีต้นไม้และวัชพืชขึ้นปกคลุมหนาแน่น</p>

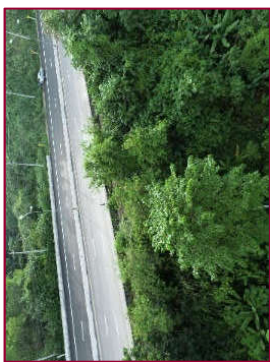
<p>โครงสร้าง MSE Wall อยู่ในสภาพดี มีต้นไม้และวัชพืชขึ้นปกคลุมหนาแน่น</p>

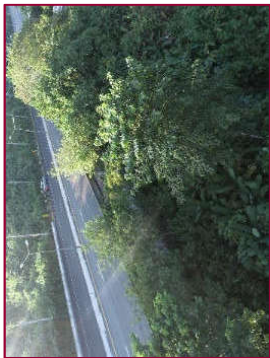
<p>โครงสร้าง MSE Wall อยู่ในสภาพดี มีต้นไม้และวัชพืชขึ้นปกคลุมหนาแน่น</p>

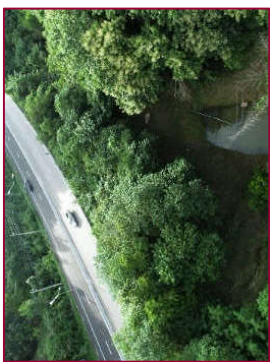
<p>โครงสร้าง MSE Wall อยู่ในสภาพดี มีต้นไม้และวัชพืชขึ้นปกคลุมหนาแน่น</p>

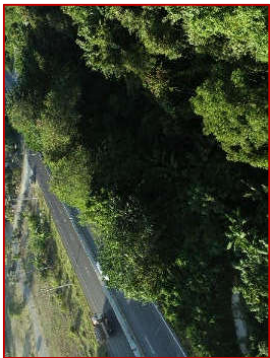
<p>โครงสร้าง MSE Wall อยู่ในสภาพดี มีต้นไม้และวัชพืชขึ้นปกคลุมหนาแน่น</p>

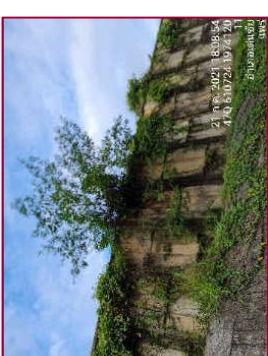
<p>โครงสร้าง MSE Wall อยู่ในสภาพดี มีต้นไม้และวัชพืชขึ้นปกคลุมบางส่วน</p>

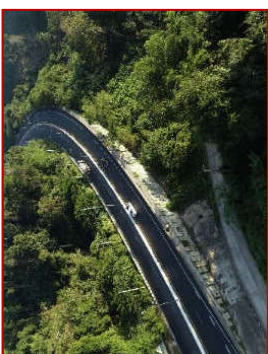
<p>โครงสร้าง MSE Wall อยู่ในสภาพดี มีต้นไม้และวัชพืชขึ้นปกคลุมหนาแน่น</p>

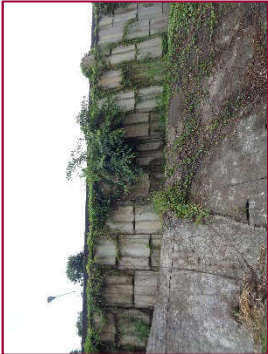
<p>โครงสร้าง MSE Wall อยู่ในสภาพดี มีต้นไม้และวัชพืชขึ้นปกคลุมบางส่วน</p>	
14. กม.355+166 ถึง กม.355+283 (เดิม กม.135+186 ถึง กม.135+304) ด้านเด่นชัย-อุตรดิตถ์

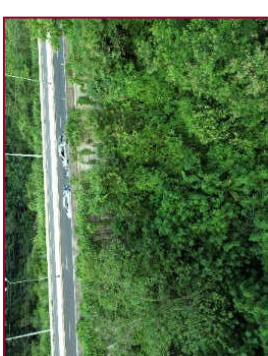
<p>โครงสร้าง MSE Wall อยู่ในสภาพดี มีต้นไม้และวัชพืชขึ้นปกคลุมหนาแน่น</p>

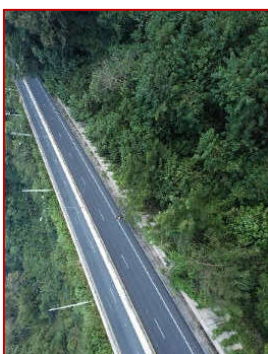
<p>โครงสร้าง MSE Wall อยู่ในสภาพดี มีต้นไม้และวัชพืชขึ้นปกคลุมหนาแน่น</p>

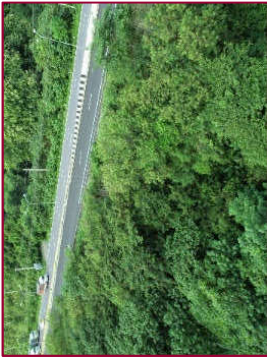
<p>โครงสร้าง MSE Wall อยู่ในสภาพดี มีต้นไม้และวัชพืชขึ้นปกคลุมหนาแน่น</p>

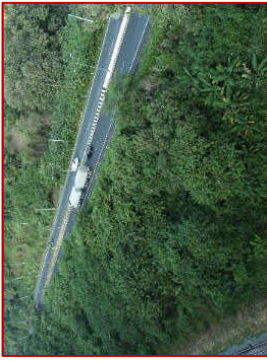
<p>โครงสร้าง MSE Wall อยู่ในสภาพดี มีต้นไม้และวัชพืชขึ้นปกคลุมหนาแน่น</p>

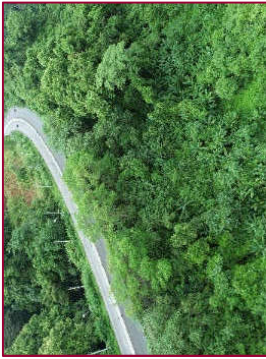
<p>โครงสร้าง MSE Wall อยู่ในสภาพดี มีต้นไม้และวัชพืชขึ้นปกคลุมหนาแน่น</p>

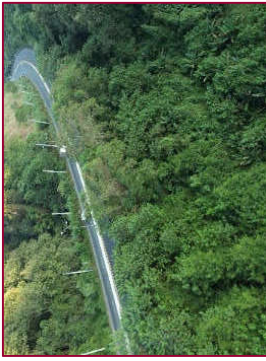
<p>โครงสร้าง MSE Wall อยู่ในสภาพดี มีต้นไม้และวัชพืชขึ้นปกคลุมหนาแน่น</p>

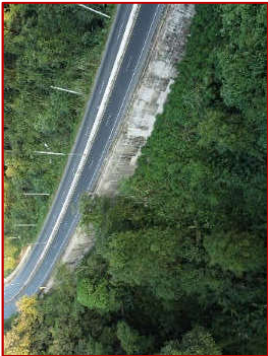
<p>โครงสร้าง MSE Wall อยู่ในสภาพดี มีต้นไม้และวัชพืชขึ้นปกคลุมหนาแน่น</p>

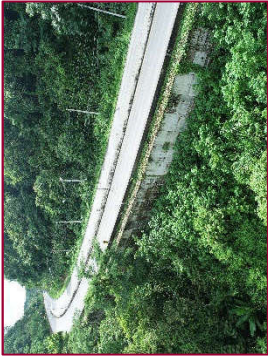
<p>โครงสร้าง MSE Wall อยู่ในสภาพดี มีต้นไม้และวัชพืชขึ้นปกคลุมหนาแน่น</p>	
18. กม.357+105 ถึง กม.357+180 (เดิม กม.137+131 ถึง กม.137+206) ด้านอุตรดิตถ์-เด่นชัย

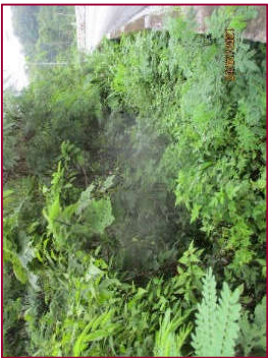
<p>โครงสร้าง MSE Wall อยู่ในสภาพดี มีต้นไม้และวัชพืชขึ้นปกคลุมหนาแน่น</p>

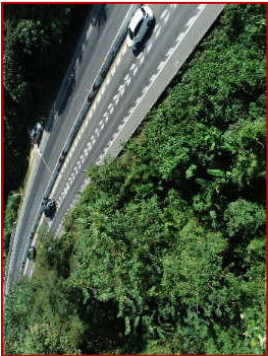
<p>โครงสร้าง MSE Wall อยู่ในสภาพดี มีต้นไม้และวัชพืชขึ้นปกคลุมหนาแน่น</p>

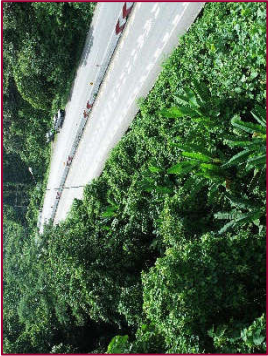
<p>โครงสร้าง MSE Wall อยู่ในสภาพดี มีต้นไม้และวัชพืชขึ้นปกคลุมหนาแน่น</p>

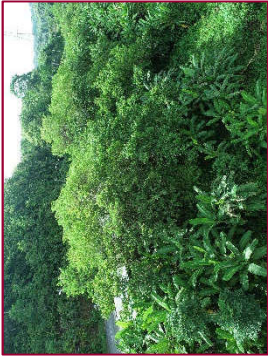
20. กม.359+300 ถึง กม.359+415 (เดิม กม.139+332 ถึง กม.139+448) ด้านอุตรดิตถ์-เด่นชัย	<div>โครงสร้าง MSE Wall อยู่ในสภาพดี มีต้นไม้และวัชพืชขึ้นปกคลุมหนาแน่น</div>

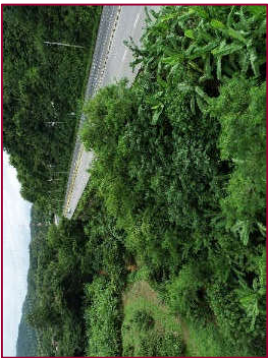
<div>โครงสร้าง MSE Wall อยู่ในสภาพดี มีต้นไม้และวัชพืชขึ้นปกคลุมหนาแน่น</div>

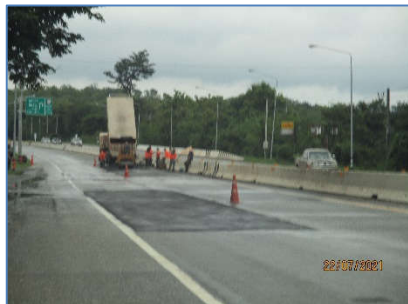
แขวงทางหลวงอุตรดิตถ์ที่ 1 ดำเนินการซ่อมแซมผิวทาง
บริเวณ กม.331+666 (เดิม กม.114+336)

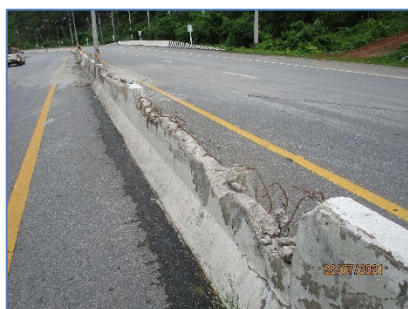
จากการตรวจสอบในเดือนธันวาคม พ.ศ.2564 พบว่าอุปกรณ์งานทางต่างๆ ได้แก่ Concrete Barrier ราวเหล็กกันตก เสาไฟ และเสาสัญญาณ มีความเสียหายเล็กน้อย สาเหตุการชำรุดเสียหาย เนื่องจากการเกิดอุบัติเหตุบนแนวเส้นทางโครงการ เช่นเดียวกับการติดตามตรวจสอบในเดือนกรกฎาคม พ.ศ.2564 (ภาพที่ 5.2.9-1)

การชำรุดของ Concrete Barrier
บริเวณ กม.341+950 (เดิม กม.124+488)

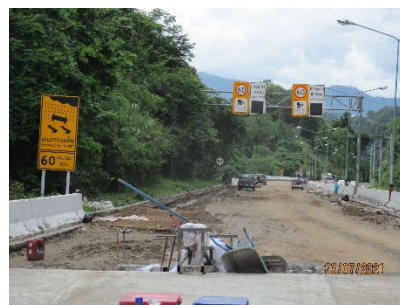
บริเวณที่อยู่ระหว่างปรับปรุงผิวทางเป็นคอนกรีตเสริมเหล็ก

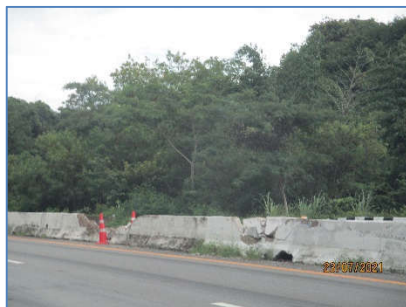
การชำรุดของ Concrete Barrier
บริเวณ กม.357+500 (เดิม กม.137+527)

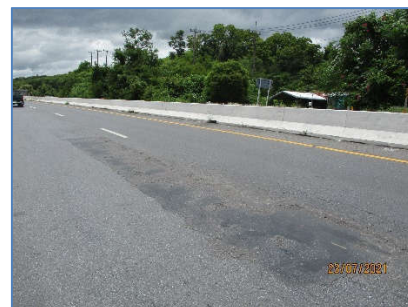
สภาพผิวทางชำรุด กม.363+775 (เดิม กม.144+143)

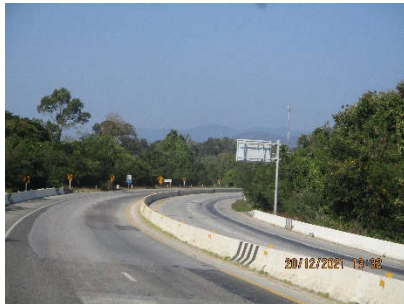
สภาพผิวทาง
กม.332+800 (เดิม กม.115+473)

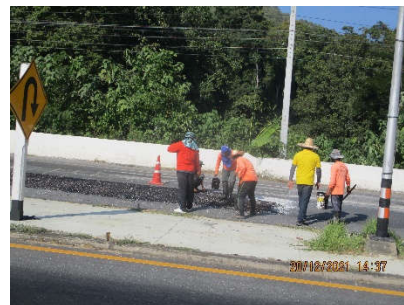
แนวทางหลวงอุตรดิตถ์ที่ 1 ดำเนินการซ่อมแซมผิวทาง
บริเวณ กม.340+450 (เดิม กม.123+034)

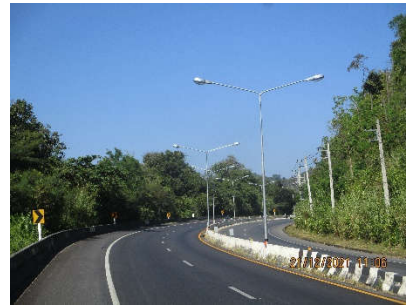
สภาพผิวจราจร
กม.355+875 (เดิม กม.135+897)

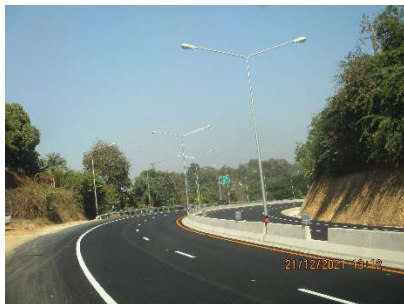
ปรับปรุงผิวจราจรใหม่
กม.362+550 (เดิม กม.142+587)

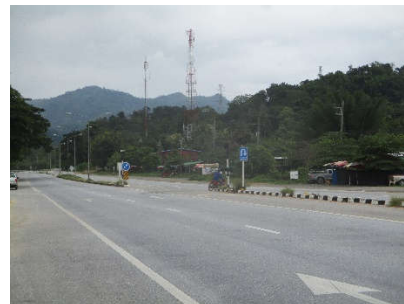
สภาพผิวจราจร
บริเวณ กม.335+500 (เดิม กม.118+179)

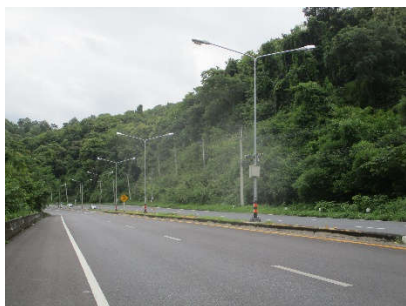
สภาพผิวจราจร
บริเวณ กม.355+600 (เดิม กม.135+622)

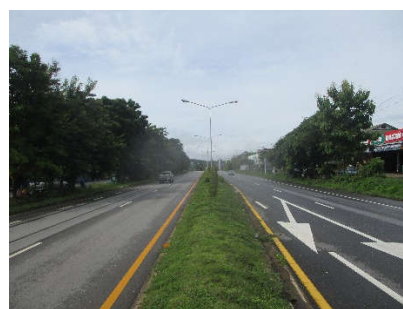
สภาพผิวจราจร
กม.369+300 (เดิม กม.149+426)

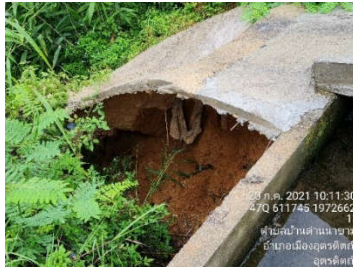
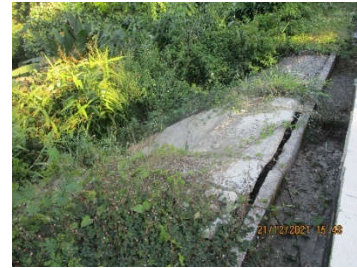
เดือนกรกฎาคม พ.ศ.2564

นอกจากนี้ จากการติดตามตรวจสอบในเดือนกรกฎาคม พ.ศ.2564 พบการกัดเซาะของดินบริเวณท้ายของโครงสร้าง R.C. DRAIN OUTLET ของท่อลอดกลม บริเวณ กม.352+513 (เดิม กม.132+525) ด้านเด่นชัย-อุตรดิตถ์ เนื่องจาก R.C. DRAIN OUTLET มีระยะยาวไม่ถึงระดับดินเดิม ทำให้เกิดการกัดเซาะบริเวณปลาย R.C. DRAIN OUTLET และส่งผลให้คันทางด้านข้างท่อลอดกลมเสียหาย ทางแขวงทางหลวงแพร่ ได้ดำเนินการนำกากยางมาอัดถมและเทคอนกรีตเพิ่มเติมบริเวณไหล่ทางแล้ว แต่ยังพบการกัดเซาะอย่างต่อเนื่องจนทำให้คอนกรีตที่มีการปริแตก ซึ่งแขวงทางหลวงแพร่ ได้ดำเนินการทำแผนของงบประมาณปี พ.ศ.2566 ใน “โครงการยกระดับมาตรฐานงานป้องกันและแก้ไขการพังทลายเชิงลาดคันทาง” (ภาพที่ 5.2.10-1)

ภาพที่ 5.2.10-1 การกัดเซาะของดินบริเวณท้ายของโครงสร้าง R.C. DRAIN OUTLET
ท่อลอดกลม กม.352+513 (เดิม กม.132+525)ด้านเด่นชัย-อุตรดิตถ์

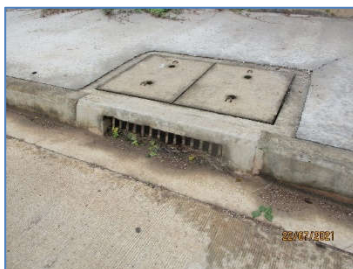
ในส่วนผลการติดตามตรวจสอบของอาคารระบายน้ำตามยาว ในเดือนกรกฎาคม ธันวาคม พ.ศ. 2564 และเดือนกรกฎาคม พ.ศ.2565 ส่วนใหญ่มีการขุดลอกตะกอนดินออก ทำให้อาคารระบายน้ำสามารถใช้งานได้ตามที่ออกแบบไว้ (ภาพที่ 5.2.10-2)

รางระบายน้ำข้างทาง
กม.528+200 (เดิม กม.110+861)

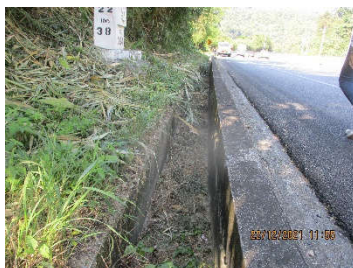
รางระบายน้ำตามแนวยาว
กม.354+000 (เดิม กม.134+017)

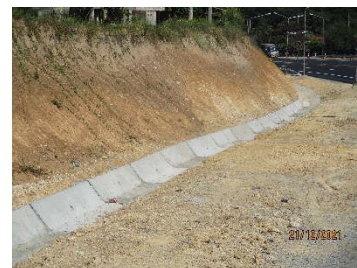
รางระบายน้ำตามแนวยาว
กม.362+025 (เดิม กม.142+069)
