รายงานผลการปฏิบัติตามมาตรการป้องกันและแก้ไขผลกระทบสิ่งแวดล้อม
และมาตรการติดตามตรวจสอบคุณภาพสิ่งแวดล้อม ในระยะดำเนินการ

โครงการ ดีคอนโด แคมป์ส รีสอร์ท บางนา

ระหว่างเดือนกรกฎาคม-ธันวาคม พ.ศ. 2565

บริษัท โอกลา เทสติ้ง แอนด์ คอนซัลติง เซอร์วิส จำกัด

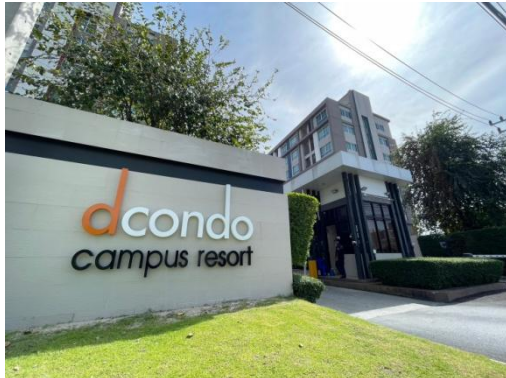
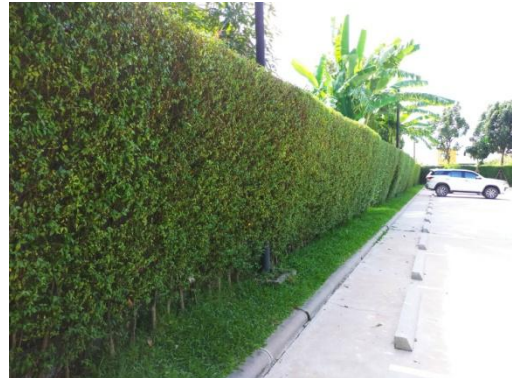
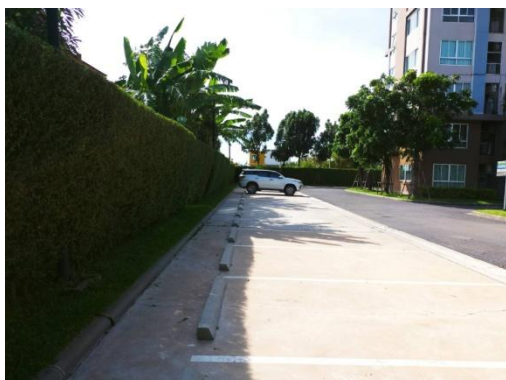
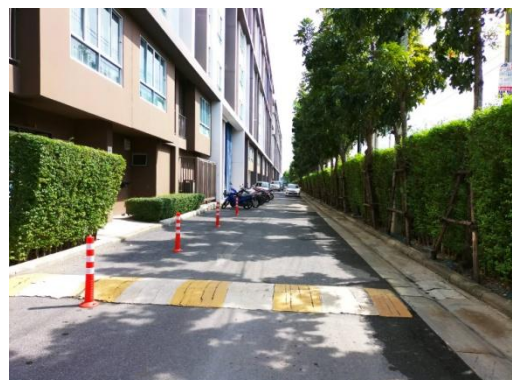
3. ก่อสร้างรั้วรอบพื้นที่โครงการ ลักษณะของรั้วจะมีความสูง 1.50 เมตร กึ่งทึบ กึ่งโปร่ง และปลูกไม้ยืนต้น ได้แก่ ต้นมะฮอกกานี และอโศกอินเดีย โดยรอบโครงการ	- รั้วรอบพื้นที่โครงการ มีความสูง 1.50 เมตร กึ่งทึบ กึ่งโปร่ง และปลูกไม้ยืนต้นโดยรอบโครงการ		รูปที่ 2-4

รูปที่ 2-4 รั้วรอบโครงการ

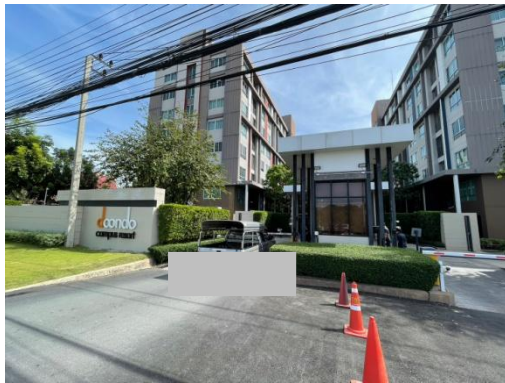
รูปที่ 2-5 บริเวณทางเข้า – ออกโครงการ

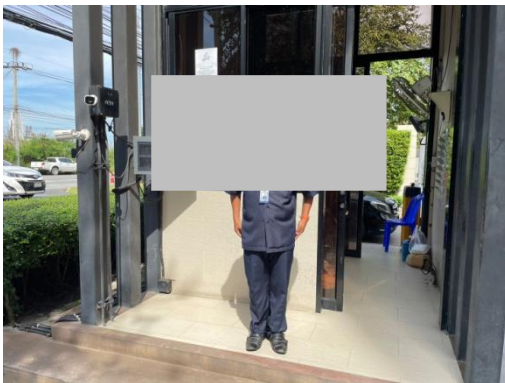
รูปที่ 2-6 เจ้าหน้าที่รักษาความปลอดภัยและอำนวยความสะดวกทางเข้า-ออกโครงการ

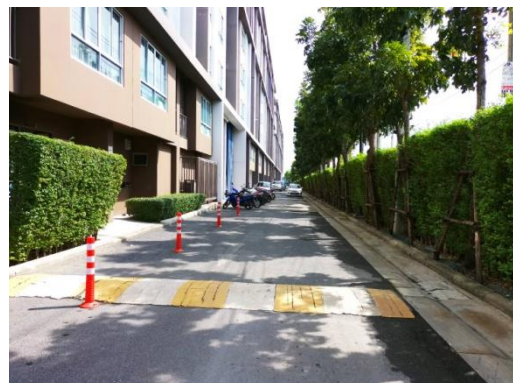
รูปที่ 2-8 สันนุนลดความเร็ว

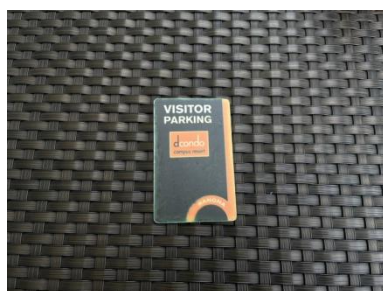
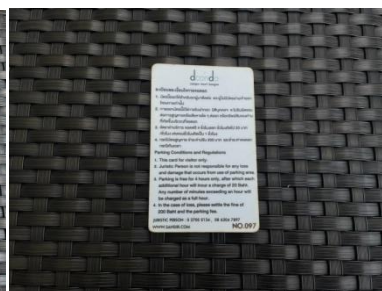
รูปที่ 2-9 บัตรจอดรถชั่วคราวสำหรับผู้มาติดต่อ พร้อมกับระเบียบการจอดรถของผู้ที่มาติดต่อ

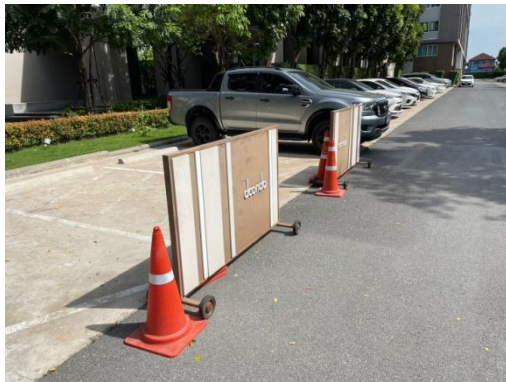
รูปที่ 2-10 ตั้งกรวยในบริเวณที่ห้ามจอด

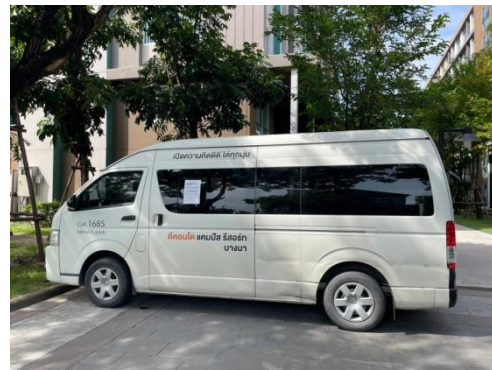
รูปที่ 2-11 มีบริการรถรับ-ส่งของโครงการ

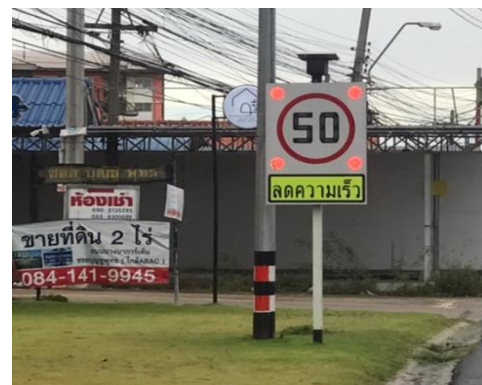
รูปที่ 2-13 ติดป้ายจำกัดความเร็ว

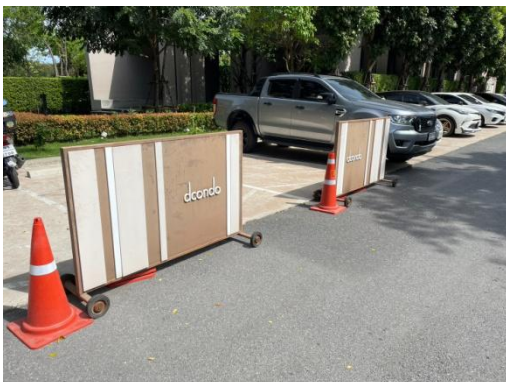
รูปที่ 2-14 ที่จอดรถของโครงการ

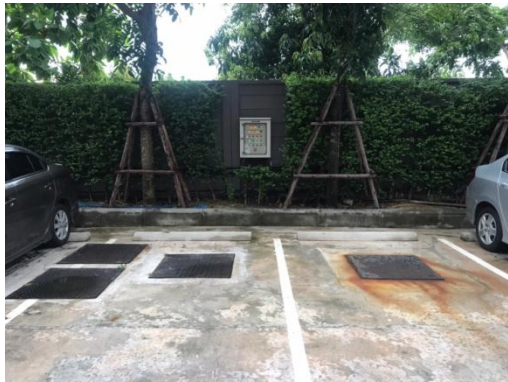
รูปที่ 2-15 ที่ตั้งระบบบำบัดน้ำเสีย

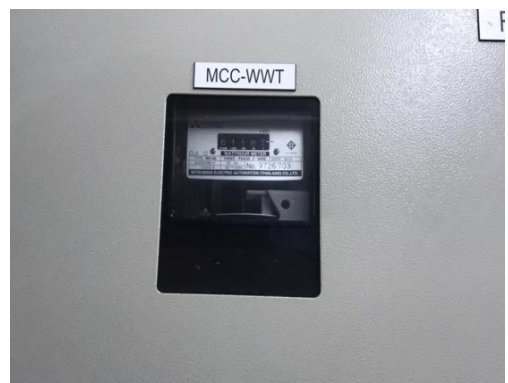
รูปที่ 2-19 แยกมิเตอร์ไฟฟ้าสำหรับระบบบำบัดน้ำเสียออกจากมิเตอร์ไฟฟ้าสำหรับใช้ในอาคาร

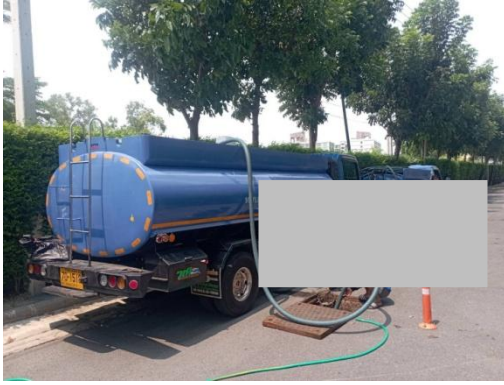
รูปที่ 2-22 ประสานงานผู้รับเหมาเข้ามาสูบกากตะกอนจากระบบบำบัดน้ำเสียของโครงการ

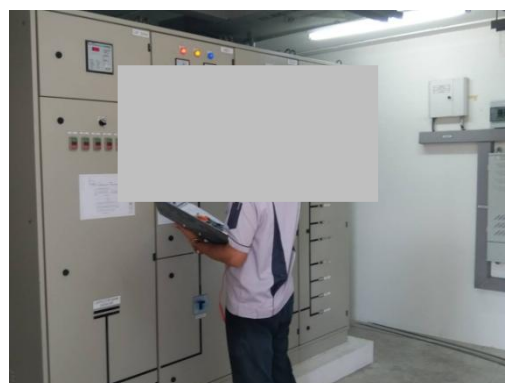
รูปที่ 2-50 การตรวจเช็คระบบไฟฟ้าของโครงการ

ผลกระทบสิ่งแวดล้อม	สถานีตรวจวัด	พารามิเตอร์	ความถี่ในการตรวจวัด	ผลการปฏิบัติตามมาตรการติดตามตรวจสอบคุณภาพสิ่งแวดล้อม	เอกสารอ้างอิง/ปัญหาและอุปสรรค
8. ระบบไฟฟ้า	- ระบบไฟฟ้าส่องสว่างภายในโครงการ	- การชำรุดของไฟฟ้าส่องสว่าง	- ตลอดระยะดำเนินโครงการ	- ทางนิติบุคคลอาคารชุดมีการตรวจสอบการทำงานของระบบไฟฟ้าส่องสว่างภายในโครงการ หากพบว่าชำรุดให้รีบแก้ไขซ่อมแซมให้เรียบร้อย	รูปที่ 2-50

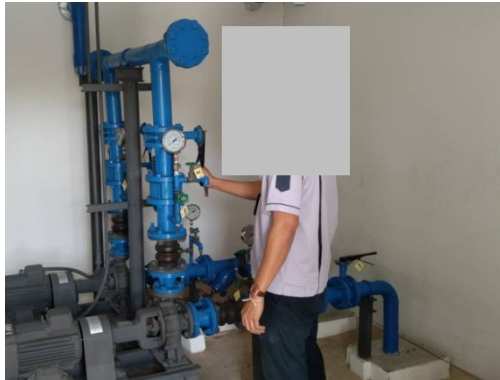
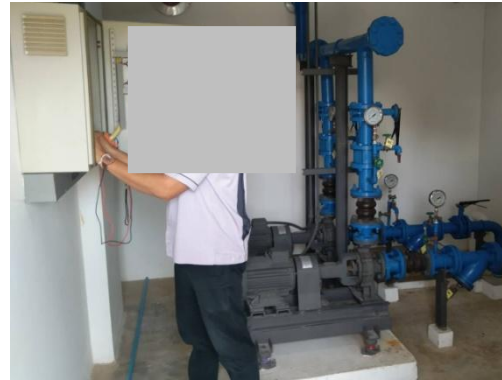
รูปที่ 2-51 การตรวจเช็คระบบปั๊มสูบน้ำและเส้นท่อของโครงการ

5. การใช้น้ำ	- ระบบจ่ายน้ำ และท่อ ประปาภายในโครงการ	- การแตก/รั่วซึม/ชำรุด	- เดือนละ 1 ครั้ง ตลอดระยะ ดำเนินโครงการ	- นิติบุคคลอาคารชุดจัดให้มีพนักงานตรวจสอบ ความเสียหายของท่อประปา หากมีความเสียหาย จะเร่งดำเนินการแก้ไขทันที	รูปที่ 2-51

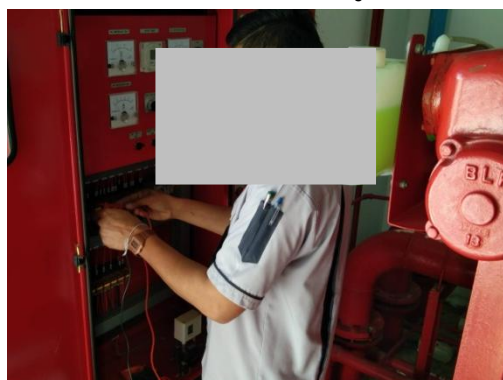
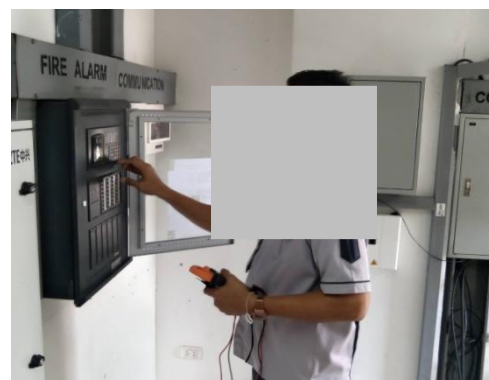
รูปที่ 2-53 การตรวจเช็คระบบป้องกันอัคคีภัย

9. การป้องกันอัคคีภัย	- อุปกรณ์ป้องกันอัคคีภัยของโครงการ	- สภาพความพร้อมใช้งานของอุปกรณ์	- เดือนละ 1 ครั้ง ตลอดระยะดำเนินโครงการ หรือตามความเหมาะสมที่ระบุในคู่มือการใช้งาน	- ทางนิติบุคคลอาคารชุดจัดให้มีพนักงานตรวจสอบระบบการทำงานของระบบแจ้งเตือนเหตุเพลิงไหม้ระหว่างเดือนกรกฎาคม-ธันวาคม พ.ศ. 2565	รูปที่ 2-53

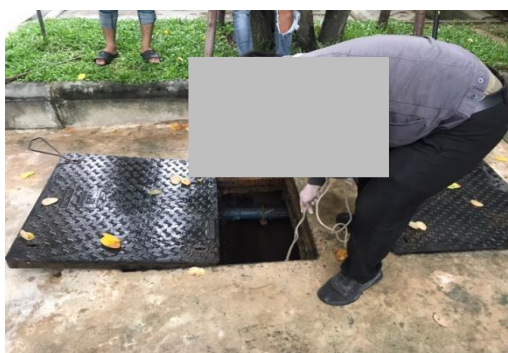
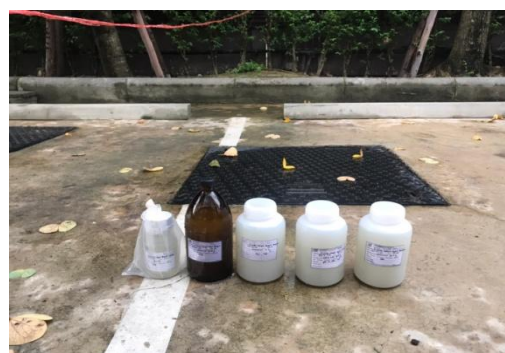
เก็บตัวอย่างคุณภาพน้ำทิ้ง จุด A-1

การตรวจวัดคุณภาพน้ำทิ้งของโครงการ ได้ดำเนินการเก็บตัวอย่างคุณภาพน้ำเสีย จำนวน 6 จุด ได้แก่ จุดรวบรวมน้ำเสียหลังการบำบัดที่จุด A-1, B-2, C-1, D-1, E-1 และจุด F บ่อพักน้ำสุดท้ายก่อนระบายลงท่อระบายน้ำสาธารณะบนซอยบางนาการ์เด็น เมื่อวันที่ 27 มิถุนายน พ.ศ. 2565 (แสดงการเก็บตัวอย่างคุณภาพน้ำทิ้ง ดังแสดงในรูปที่ 3-1) แสดงผลการตรวจวัด ดังตารางที่ 3-2 และรูปที่ 3-2

เมื่อนำผลการตรวจวัดมาเปรียบเทียบกับค่ามาตรฐานกำหนด พบว่า มีค่าเกินกว่าเกณฑ์มาตรฐานกำหนด ตามประกาศกระทรวงทรัพยากรธรรมชาติและสิ่งแวดล้อม เรื่อง กำหนดมาตรฐานควบคุมการระบายน้ำทิ้งจากอาคารบางประเภทและบางขนาด พ.ศ. 2548 (อาคารประเภท ก)

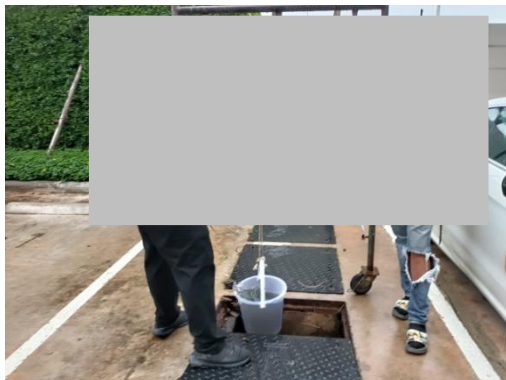
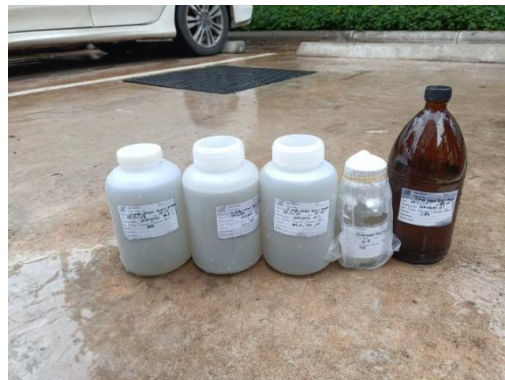
รูปที่ 3-1 แสดงการเก็บตัวอย่างคุณภาพน้ำทิ้ง (ต่อ)

เก็บตัวอย่างคุณภาพน้ำทิ้ง จุด F บ่อพักน้ำสุดท้ายก่อนระบายลงท่อระบายน้ำสาธารณะ
