รายงานผลการปฏิบัติตามมาตรการป้องกันและแก้ไขผลกระทบสิ่งแวดล้อม
และมาตรการติดตามตรวจสอบคุณภาพสิ่งแวดล้อม ในระยะดำเนินการ

โครงการ De LAPIS Charan 81 (เดอ ลาฟิส จรัญ 81)

ระหว่างเดือนกรกฎาคม-ธันวาคม พ.ศ. 2565

บริษัท โอกลา เทสติ้ง แอนด์ คอนซัลติง เซอร์วิส จำกัด

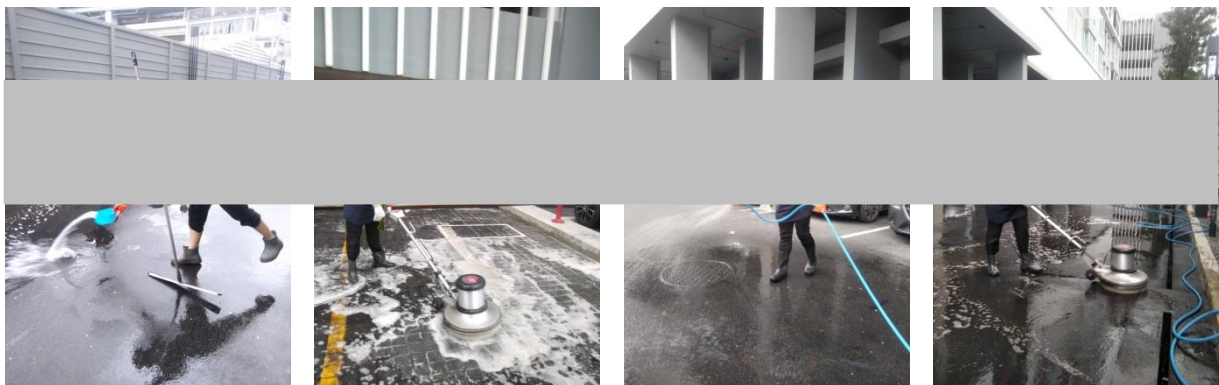
รูปที่ 2-2 เจ้าหน้าที่ดูแลทำความสะอาดถนนภายในโครงการ

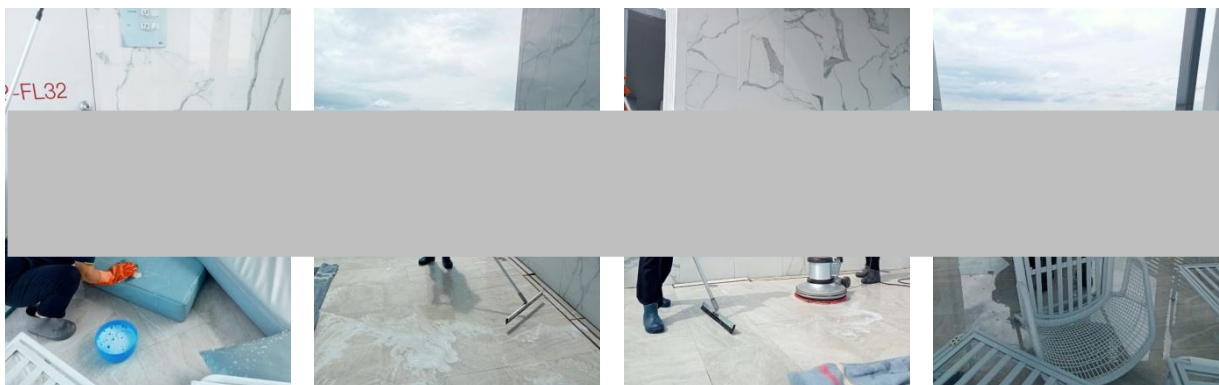
รูปที่ 2-3 เจ้าหน้าที่ดูแลทำความสะอาดพื้นที่ส่วนกลาง

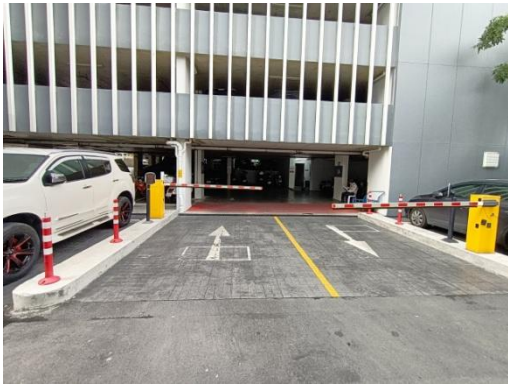
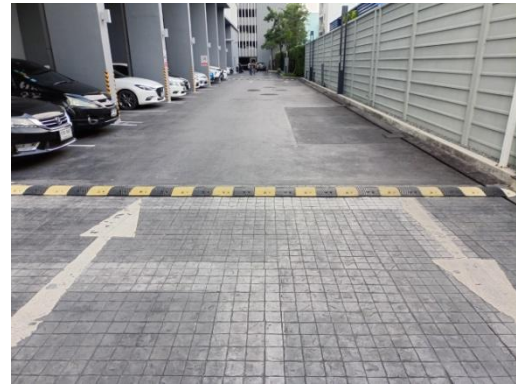
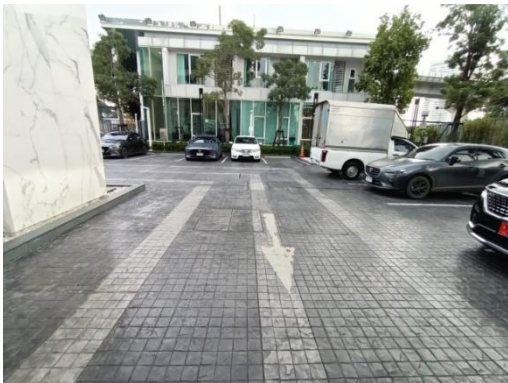
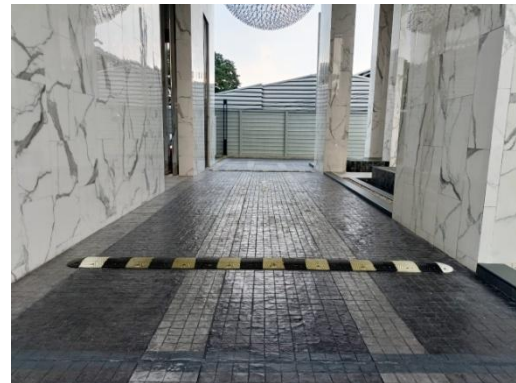
รูปที่ 2-4 สัญลักษณ์จราจรภายในโครงการ

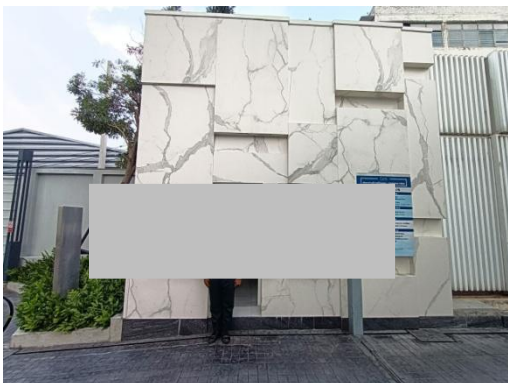
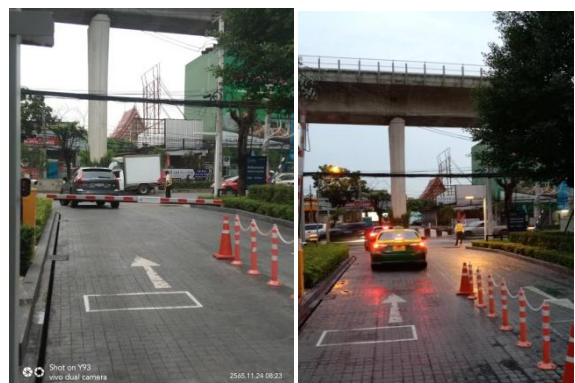
รูปที่ 2-5 เจ้าหน้าที่รักษาความปลอดภัยและอำนวยความสะดวกทางเข้าออกโครงการ

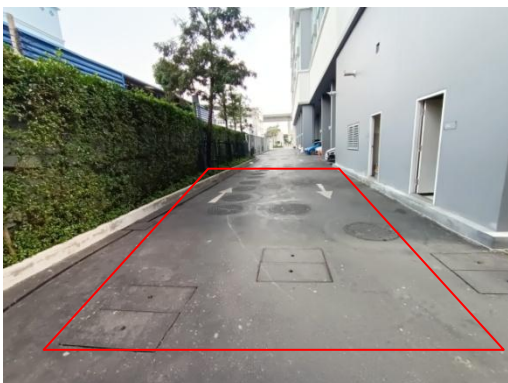
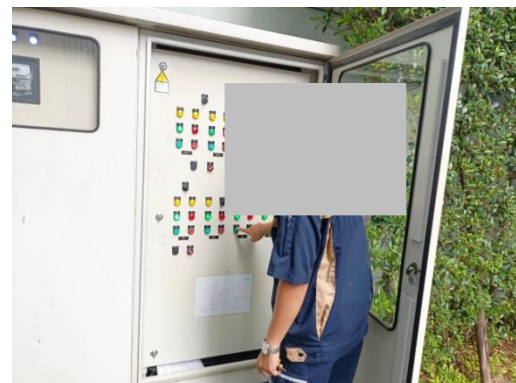
รูปที่ 2-6 ที่ตั้งระบบบำบัดน้ำเสีย

รูปที่ 2-7 เจ้าหน้าที่ตรวจสอบการทำงานของระบบบำบัดน้ำเสีย

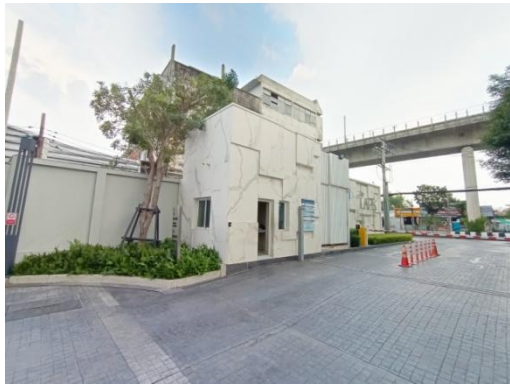
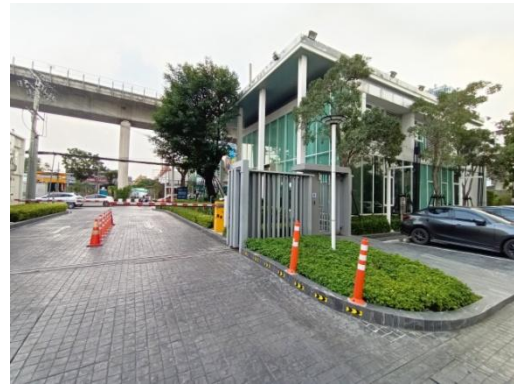
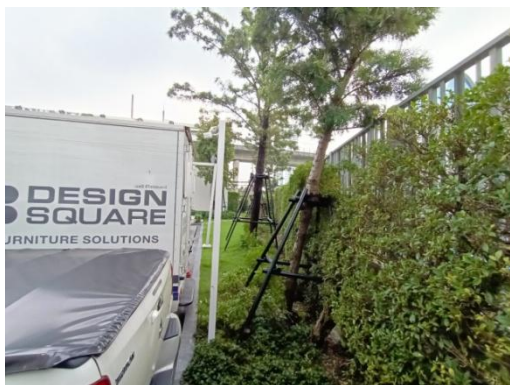
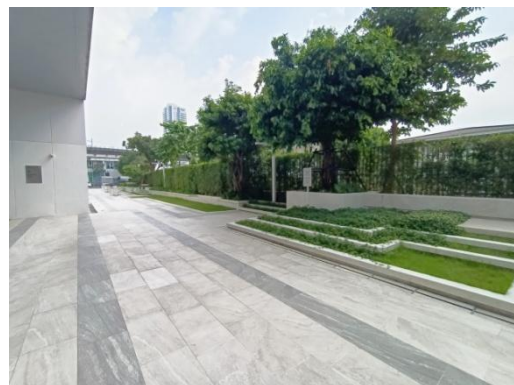
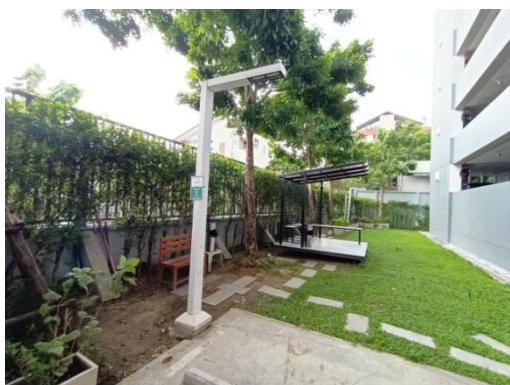
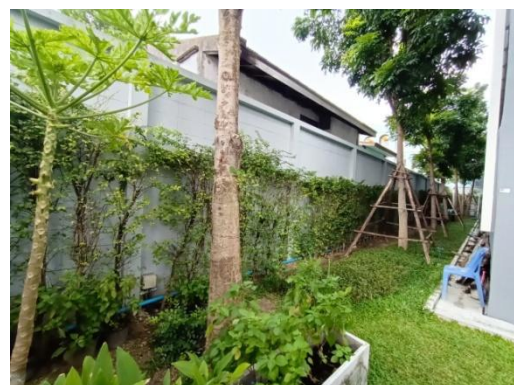
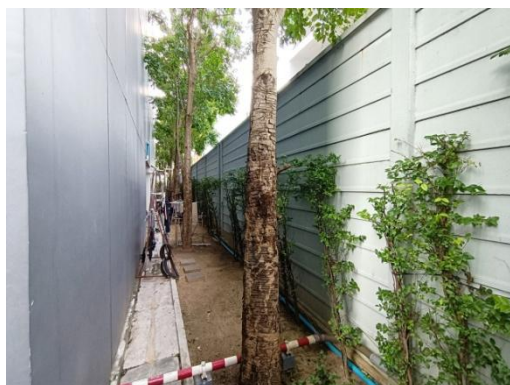
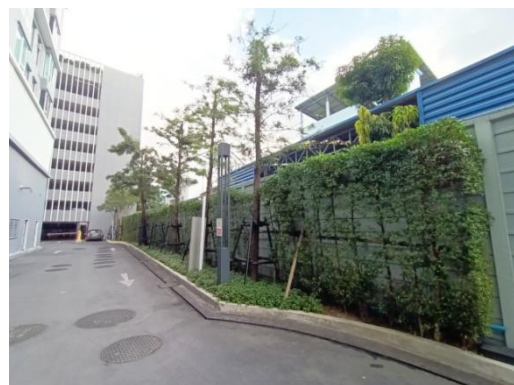
พื้นที่สีเขียวชั้น 1

รูปที่ 2-8 พื้นที่สีเขียวของโครงการ

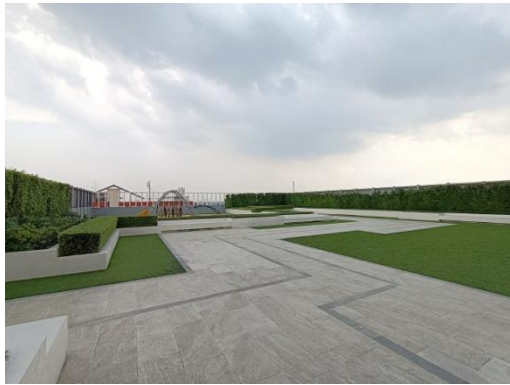
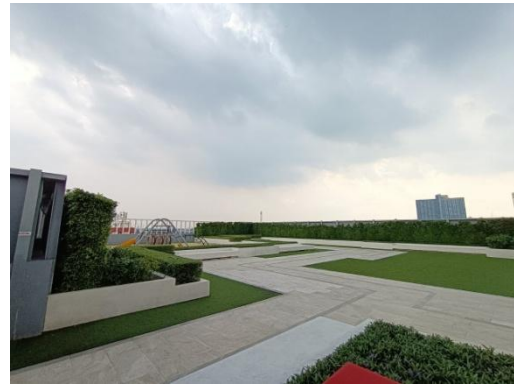
พื้นที่สีเขียว อาคารจอดรถ

รูปที่ 2-8 พื้นที่สีเขียวของโครงการ (ต่อ)

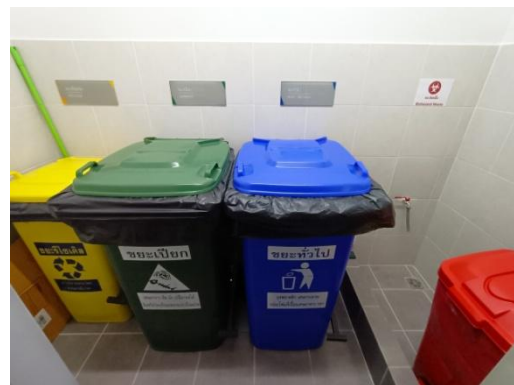
รูปที่ 2-11 ห้องพักมูลฝอยประจำชั้น และทำความสะอาดห้องพักมูลฝอยประจำชั้น

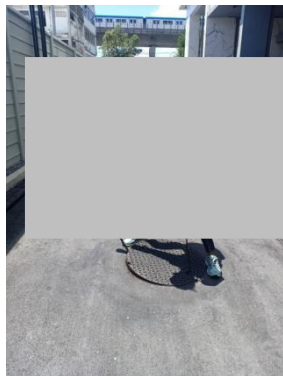
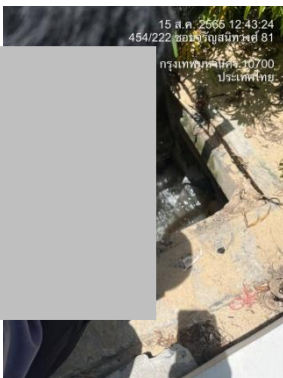
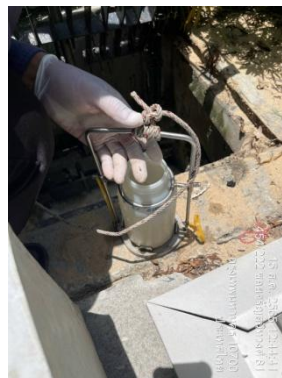
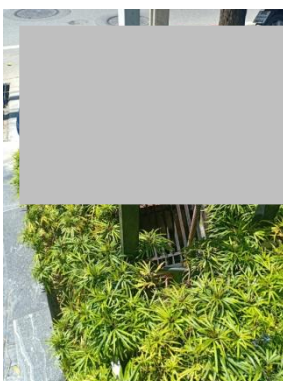
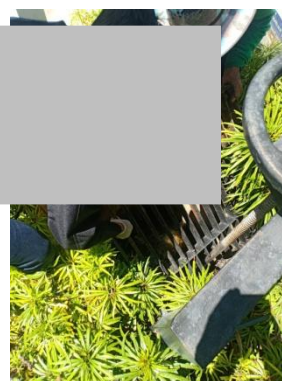
รูปที่ 3-1 แสดงการเก็บตัวอย่างคุณภาพน้ำทิ้ง ระหว่างเดือนกรกฎาคม-ธันวาคม พ.ศ. 2565

รูปที่ 3-1 แสดงการเก็บตัวอย่างคุณภาพน้ำทิ้ง ระหว่างเดือนกรกฎาคม-ธันวาคม พ.ศ. 2565 (ต่อ)
