รายงานผลการปฏิบัติตามมาตรการป้องกันและแก้ไขผลกระทบสิ่งแวดล้อม  
และมาตรการติดตามตรวจสอบคุณภาพสิ่งแวดล้อม ในช่วงดำเนินการ  
โครงการ WIRELESS SQUARE

เลขที่ 57 อาคารปาร์คเวนเชอร์ อีโคเพล็กซ์ ถนนวิทย์ แขวงลุมพินี  
เขตปทุมวัน กรุงเทพมหานคร  
ระหว่างเดือนกรกฎาคม-ธันวาคม พ.ศ. 2565

## โครงการ WIRELESS SQUARE

วันที่ 10 เดือนมกราคม พ.ศ. 2566

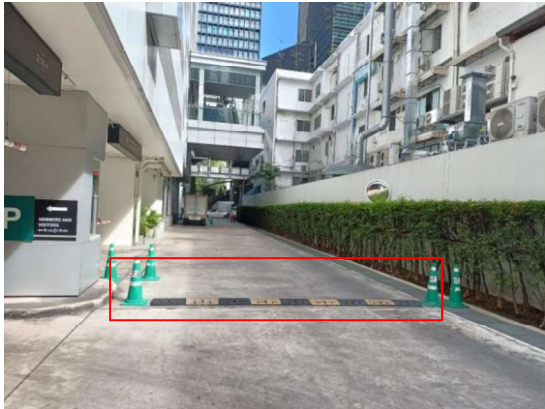
รูปที่ 3-1 เส้นจราจรจำกัดความเร็วตามเส้นทาง

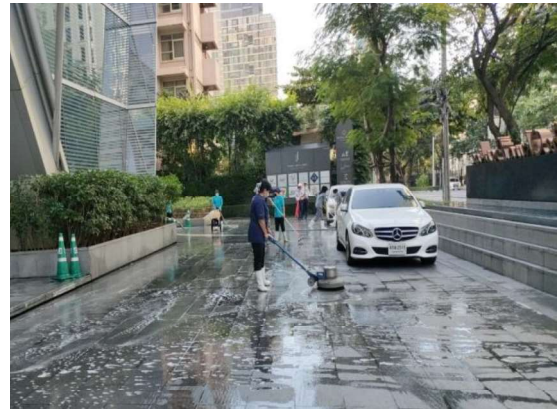
รูปที่ 3-2 การฉีดล้างพื้นรอบโครงการ

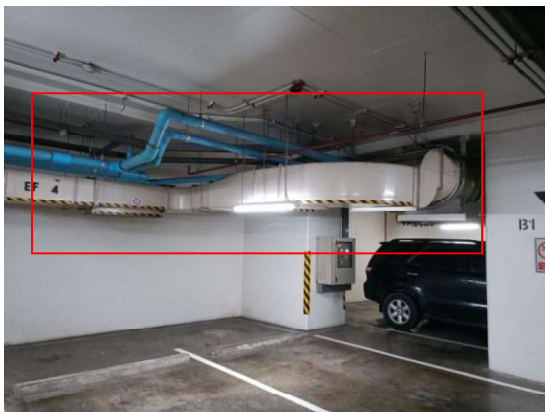
รูปที่ 3-3 ติดตั้งพัดลมบริเวณลานจอดรถชั้นใต้ดิน

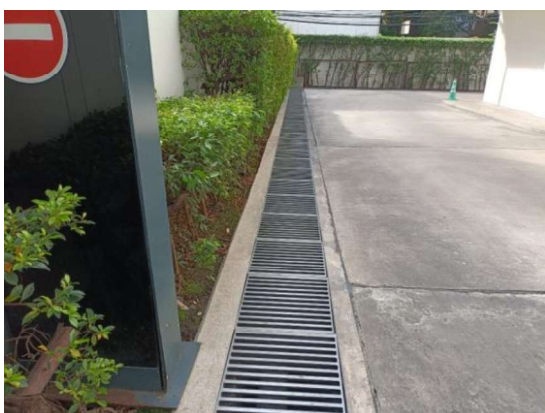
รูปที่ 3-5 รางระบายน้ำรอบโครงการ

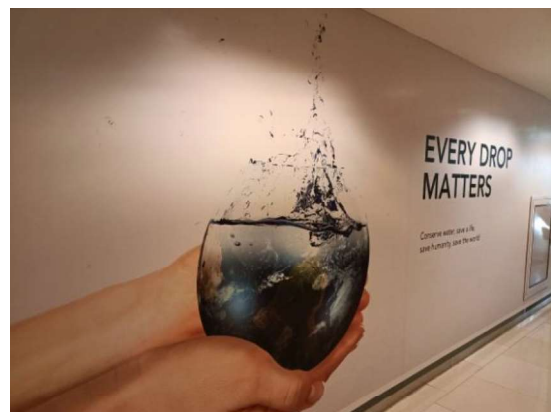
รูปที่ 3-10 ป้ายรณรงค์การประหยัดน้ำ

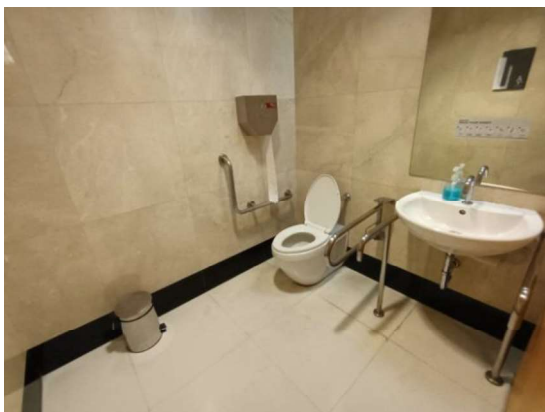
รูปที่ 3-11 เลือกใช้สุขภัณฑ์ประหยัดน้ำ

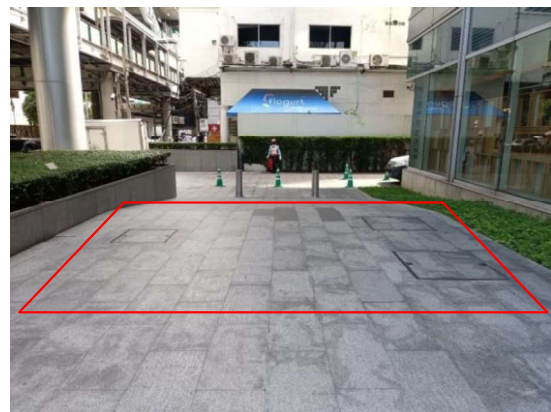
รูปที่ 3-12 แนวบ่อหน่วงน้ำของโครงการ

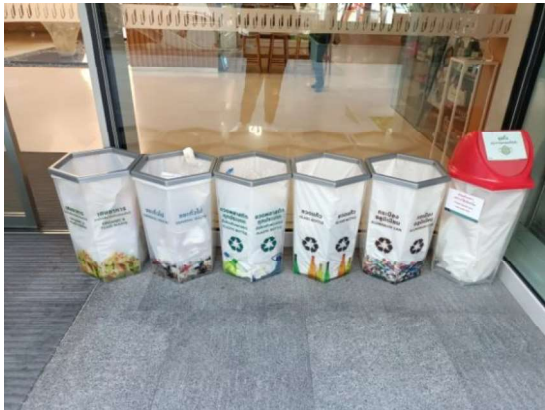
รูปที่ 3-13 ถังรองรับมูลฝอยส่วนสำนักงาน

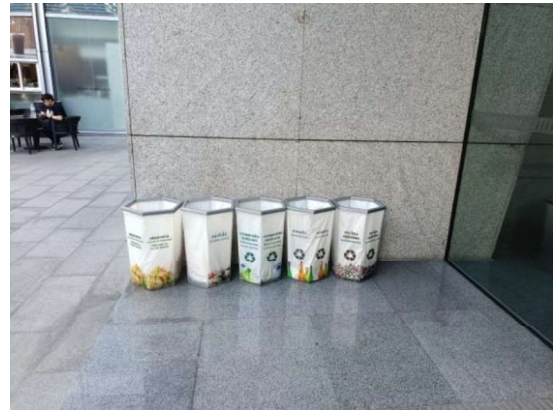
รูปที่ 3-14 ถังรองรับมูลฝอยส่วนห้องพัก (โรงแรม)

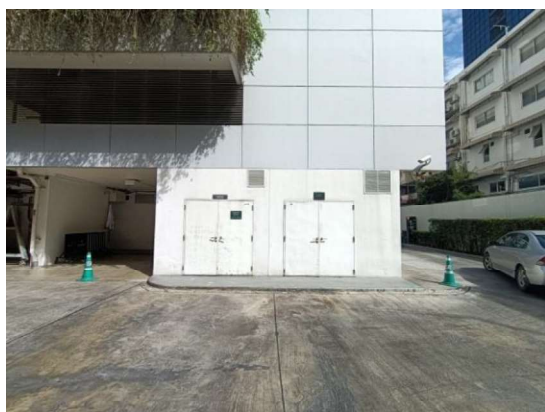
รูปที่ 3-15 ห้องพักมูลฝอยรวม

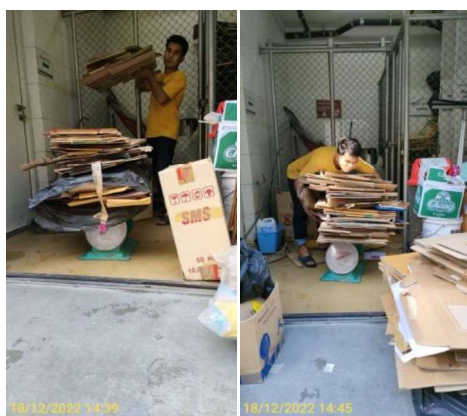
รูปที่ 3-17 ติดต่อร้านซื้อของเก่า ให้มารับซื้อมูลฝอย  
ที่สามารถนำกลับมาใช้ได้

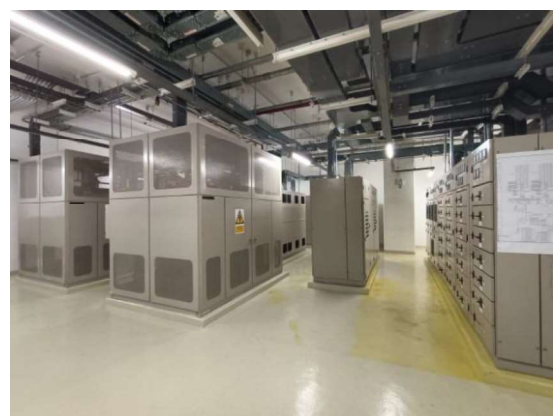
รูปที่ 3-18 หม้อแปลงไฟฟ้า ส่วนสำนักงาน

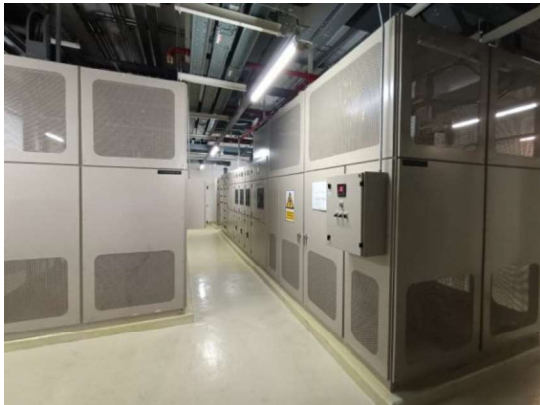
รูปที่ 3-19 หม้อแปลงไฟฟ้า ส่วนโรงแรม

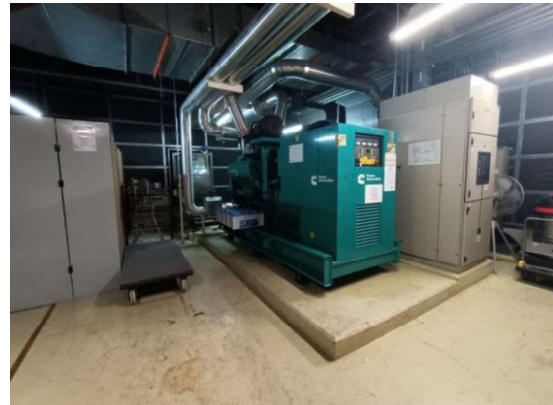
รูปที่ 3-20 เครื่องกำเนิดไฟฟ้าฉุกเฉิน ส่วนสำนักงาน

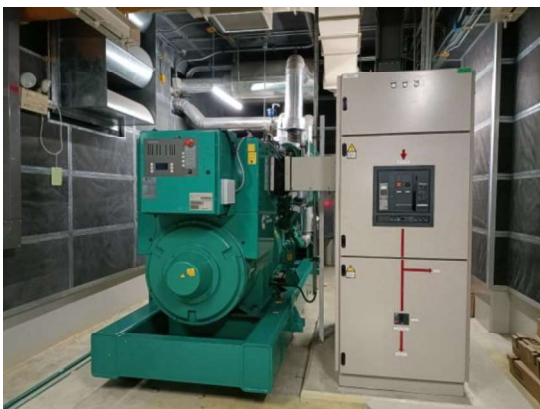
รูปที่ 3-21 เครื่องกำเนิดไฟฟ้าฉุกเฉิน ส่วนโรงแรม

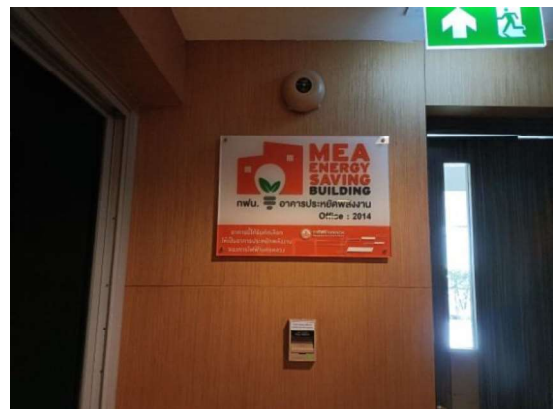
รูปที่ 3-22 ป้ายรณรงค์ใช้ไฟฟ้าอย่างประหยัด

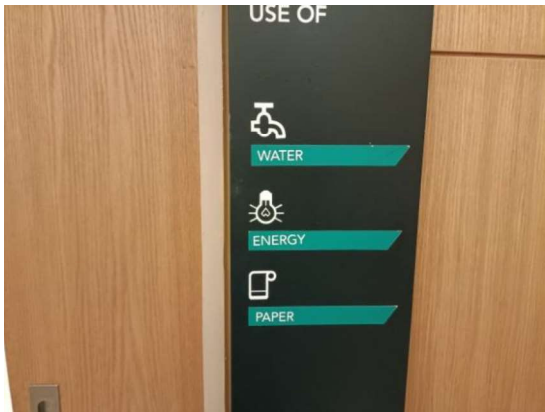
รูปที่ 3-25 ป้ายแสดงวิธีประหยัดพลังงาน

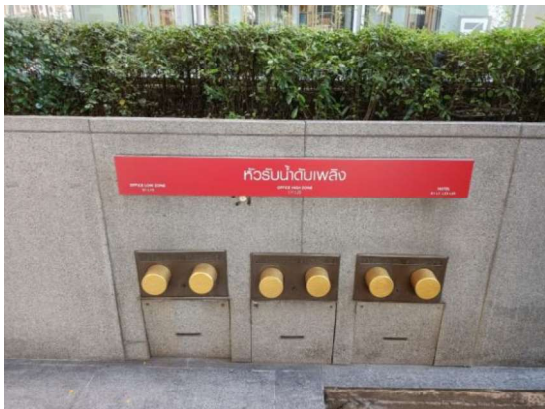
รูปที่ 3-27 ติดตั้งหัวรับน้ำดับเพลิง ของส่วนสำนักงาน  
และส่วนโรงแรม ทางทิศเหนือของโครงการ

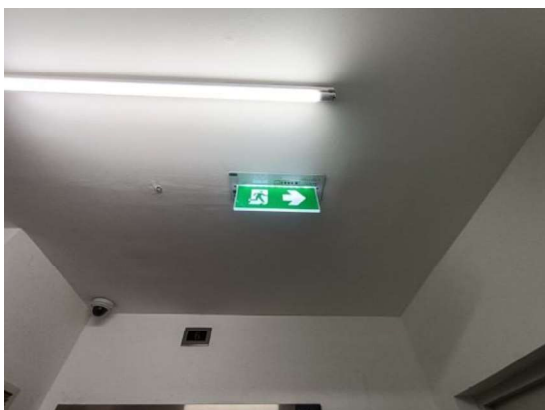
รูปที่ 3-29 ป้ายบอกทางหนีไฟ

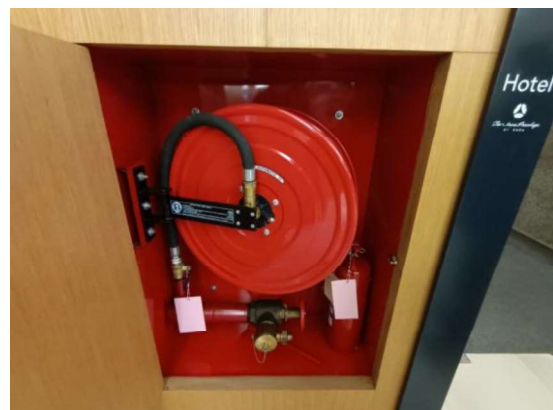
รูปที่ 3-30 ตู้เก็บสายฉีดน้ำดับเพลิง

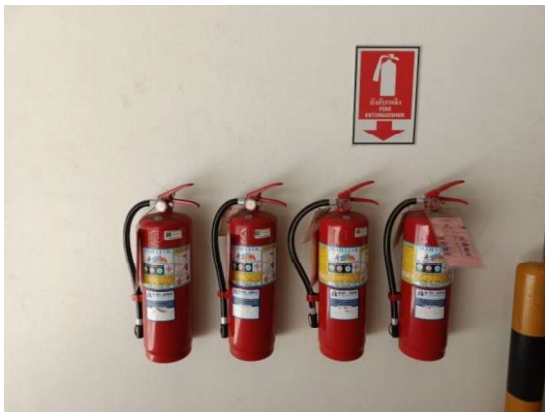
รูปที่ 3-31 ถังดับเพลิงเคมีแบบมือถือ

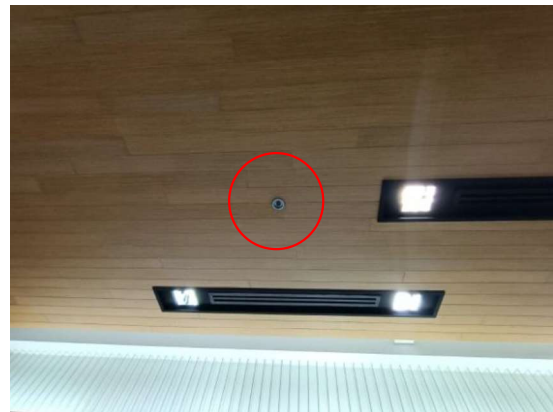
รูปที่ 3-32 ระบบหัวจ่ายน้ำดับเพลิงอัตโนมัติ

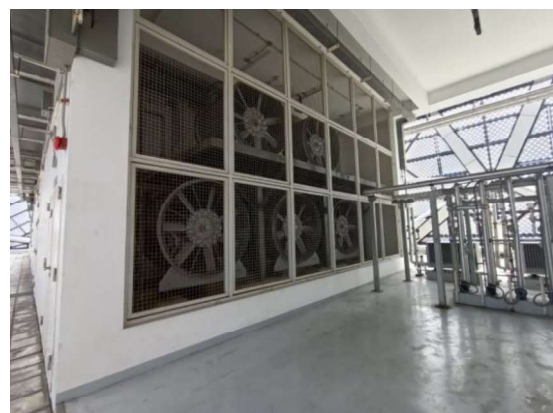
รูปที่ 3-36 พัดลมระบายควัน บริเวณชั้นหลังคา

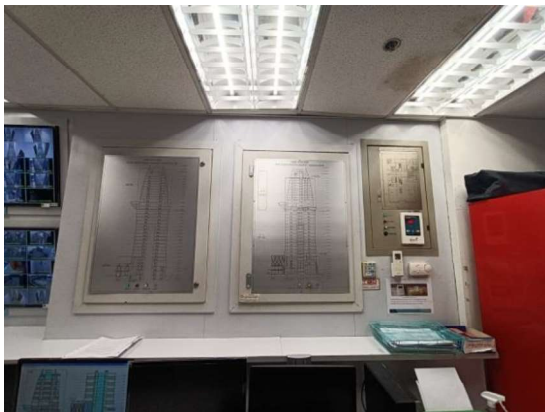
รูปที่ 3-37 แผงควบคุม (FCP)

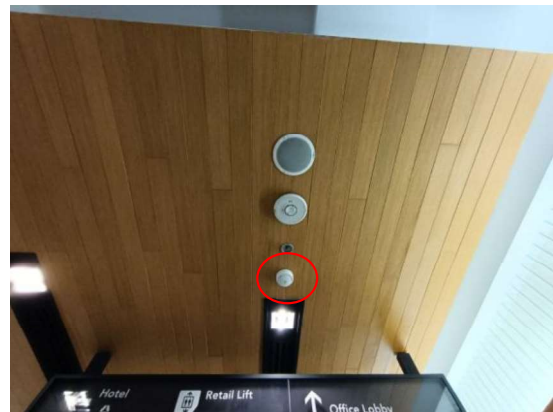
รูปที่ 3-38 เครื่องตรวจควัน

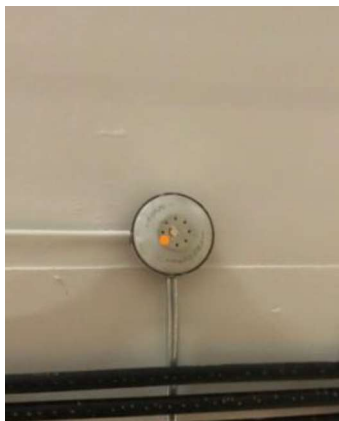
รูปที่ 3-39 เครื่องตรวจจับความร้อน

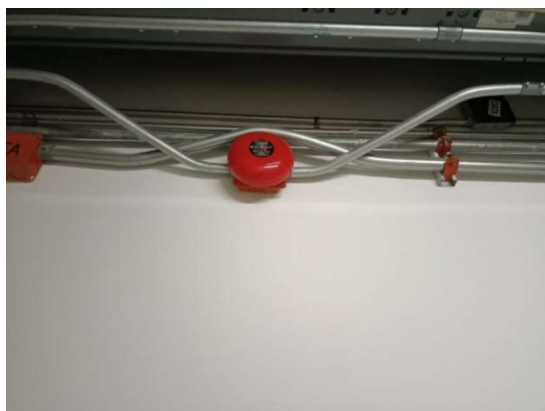
รูปที่ 3-41 กริ่งสัญญาณเตือนภัย

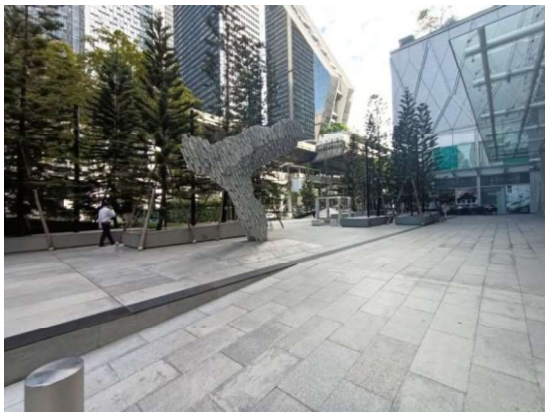
รูปที่ 3-43 จุฬารวมพลเบื้องต้น

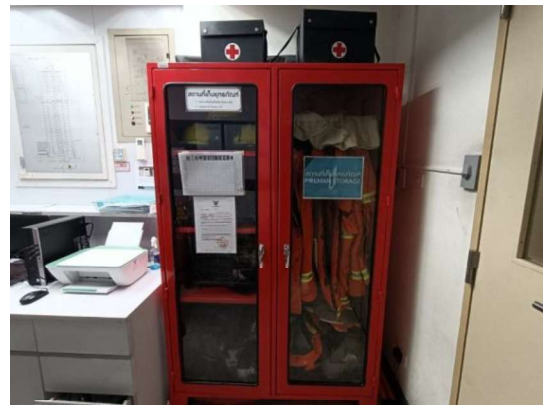
รูปที่ 3-44 อุปกรณ์อัมชีวิตฝ่าพายุเพลิงแบบพกพา

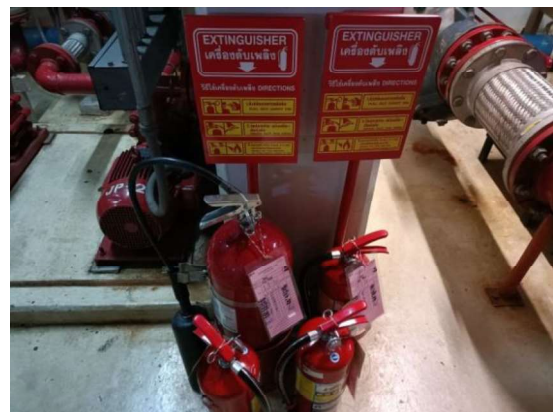
รูปที่ 3-46 ป้ายแนะนำการใช้อุปกรณ์

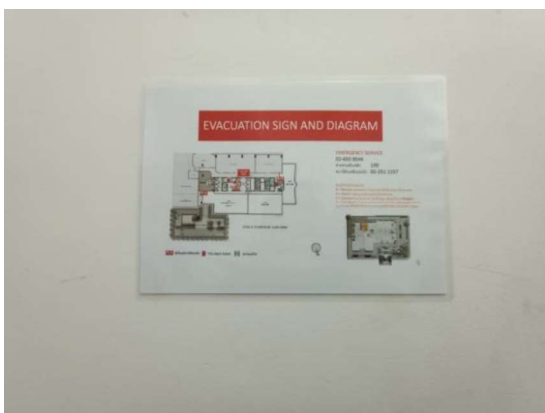
รูปที่ 3-47 เส้นทางอพยพหนีไฟ ไปยังจุฬารวมพล

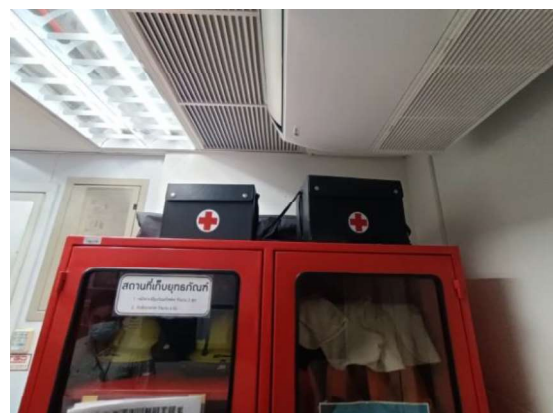
รูปที่ 3-48 ชุดปฐมพยาบาลเบื้องต้น

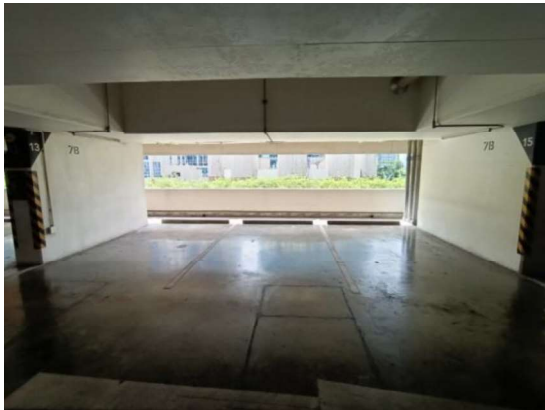
รูปที่ 3-49 ช่องเปิดสำหรับระบายอากาศ

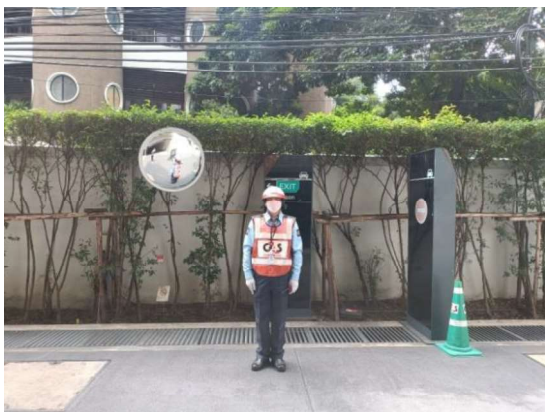
รูปที่ 3-51 พนักงานรักษาความปลอดภัย

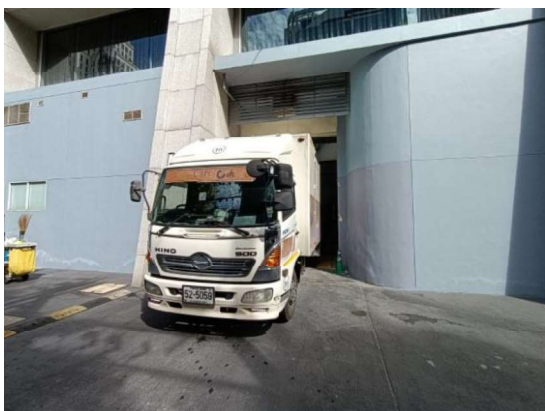
รูปที่ 3-53 ที่จอดรถโดยสารขนาดใหญ่

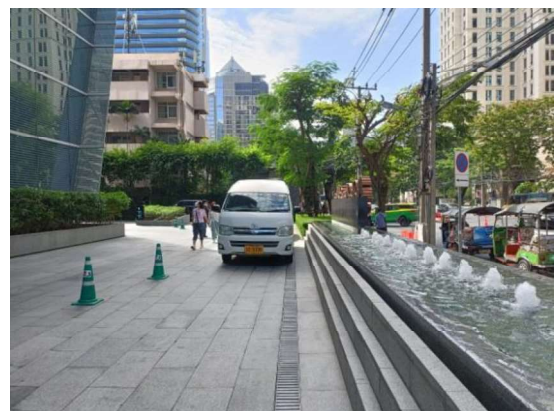
รูปที่ 3-54 ที่จอดรถรับจ้างสาธารณะ

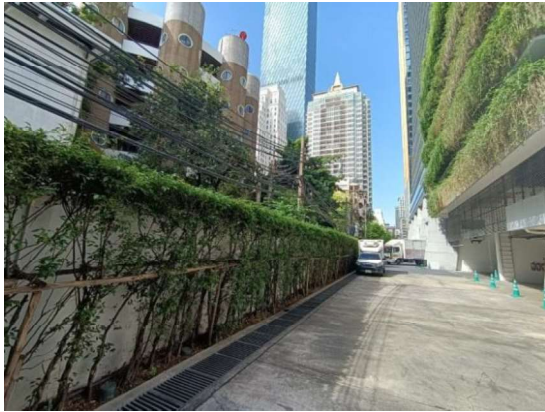
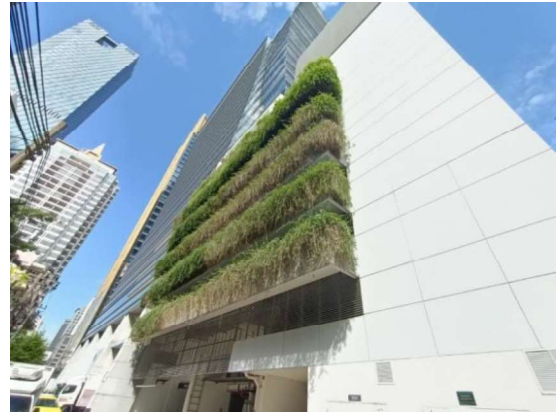
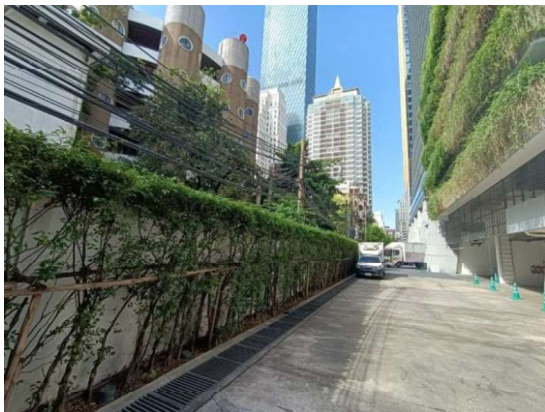
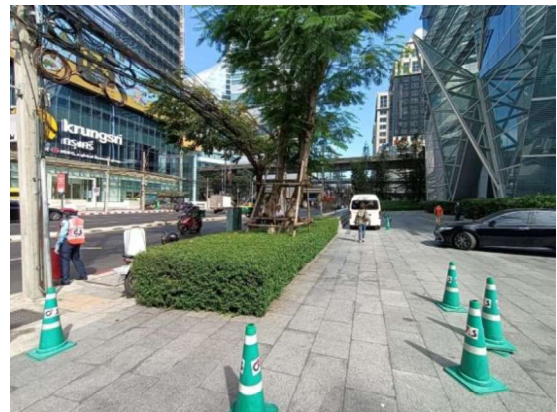
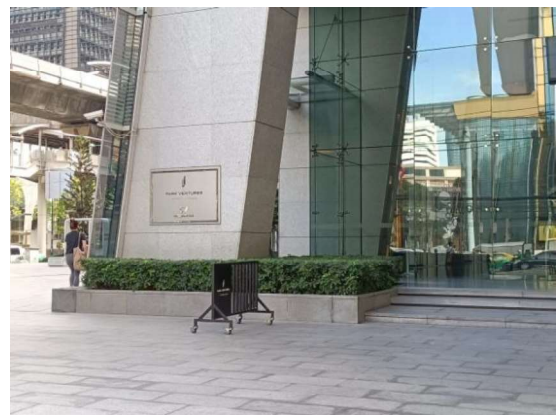
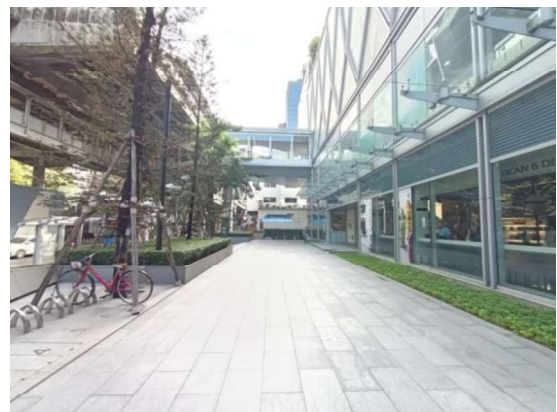
พื้นที่สีเขียวชั้น 1

รูปที่ 3-55 พื้นที่สีเขียวของโครงการ

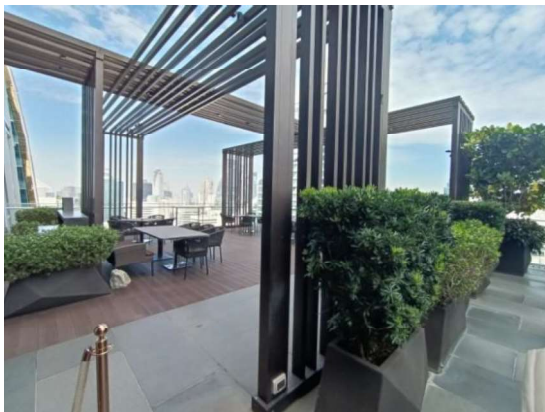
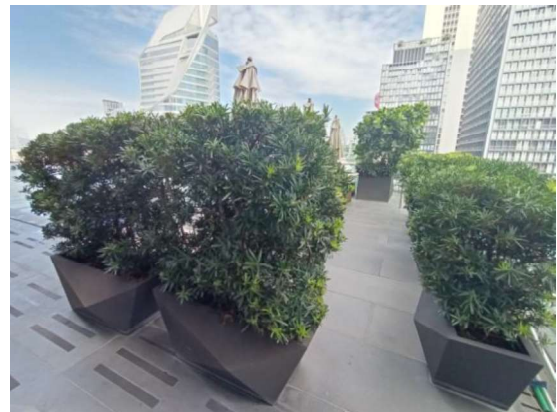
พื้นที่สีเขียวชั้น 24

รูปที่ 3-55 พื้นที่สีเขียวของโครงการ (ต่อ)

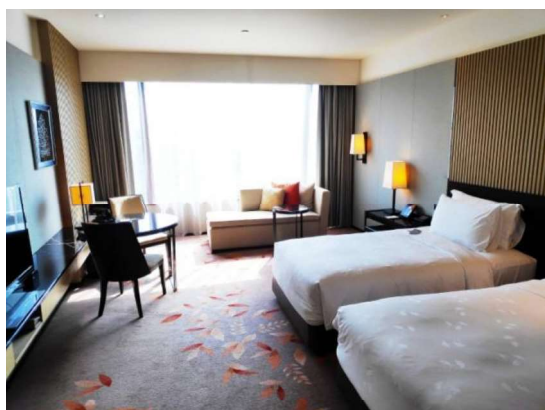
รูปที่ 3-56 ห้องพักสำหรับผู้พักการ

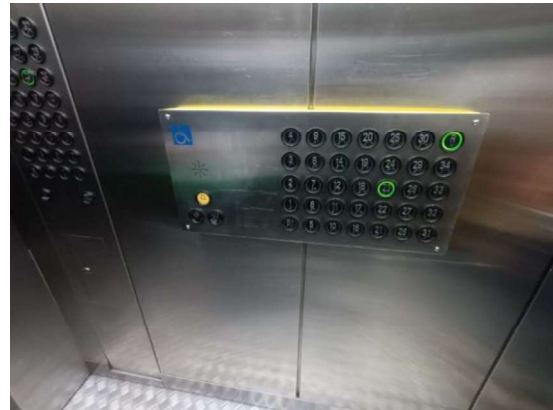
รูปที่ 3-59 ลิฟต์สำหรับผู้พิการ

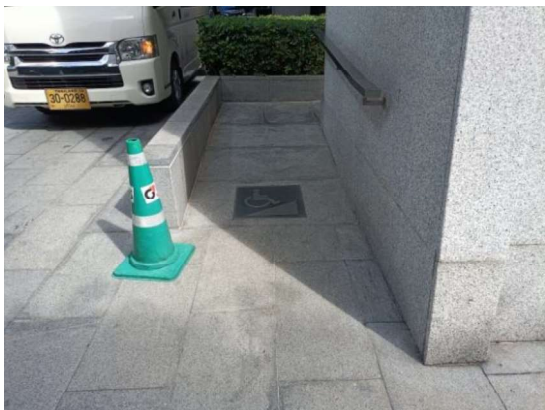
รูปที่ 3-60 จัดให้มีบันไดสำหรับผู้พิการ

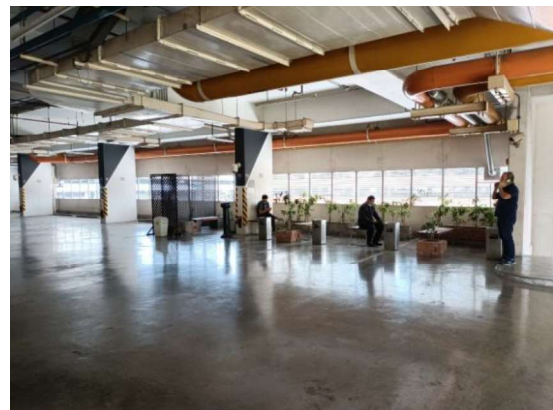
รูปที่ 3-61 พื้นที่พักผ่อน

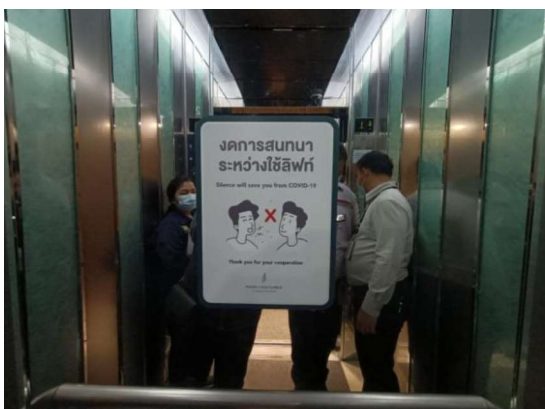
รูปที่ 3-62 การปฏิบัติตามมาตรการป้องกันการแพร่ระบาดของเชื้อไวรัสโคโรนา (COVID-19)

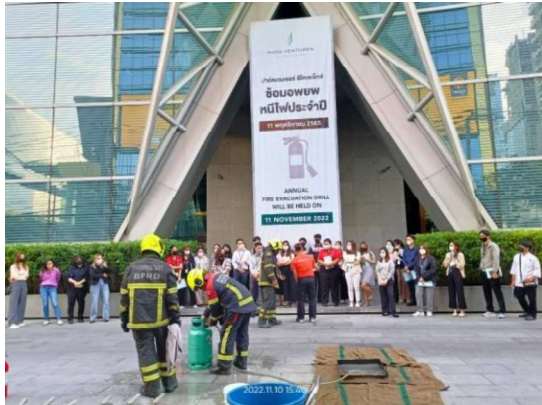
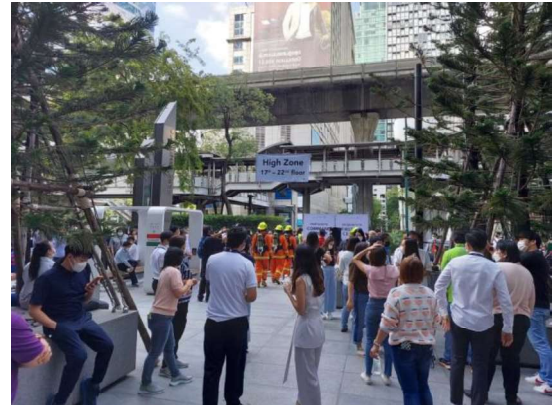
รูปที่ 3-63 จัดให้มีการซ้อมอพยพหนีไฟ ประจำปี 2565

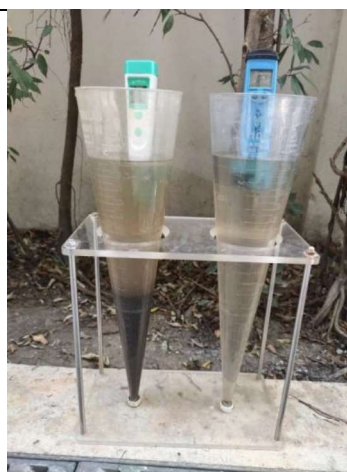
รูปที่ 4-1 แสดงการเก็บตัวอย่างคุณภาพน้ำทิ้ง
