รายงานผลการปฏิบัติตามมาตรการป้องกันและแก้ไขผลกระทบสิ่งแวดล้อม
และมาตรการติดตามตรวจสอบคุณภาพสิ่งแวดล้อม ในระยะดำเนินการ
โครงการโรงแรมนิโก้ อมตะซิตี ชลบุรี (Hotel Nikko Amata City Chonburi)
ขอยินคมอุตสาหกรรมอมตะซิตี ชลบุรี ถนนสุขุมวิท
ตำบลคลองตำหรุ อำเภอเมือง จังหวัดชลบุรี
ระหว่างเดือนกรกฎาคม-ธันวาคม พ.ศ. 2565

โครงการ โรงแรมนิโก้ อมตะซิตี ชลบุรี (Hotel Nikko Amata City Chonburi)

ตารางที่ 2-1 ผลการปฏิบัติตามมาตรการป้องกันและแก้ไขผลกระทบสิ่งแวดล้อมในระยะดำเนินการ โครงการโรงแรมนิโก้ อมตะซิตี้ ชลบุรี (Hotel Nikko Amata City Chonburi)
(ระหว่างเดือนกรกฎาคม-ธันวาคม 2565)

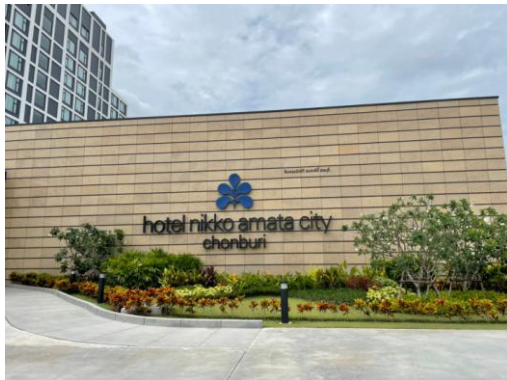
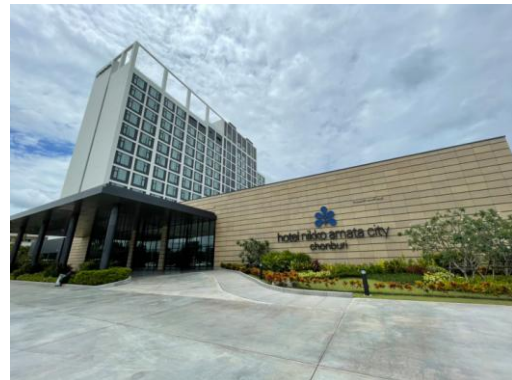
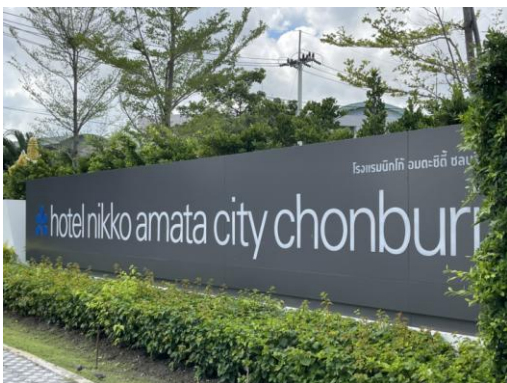
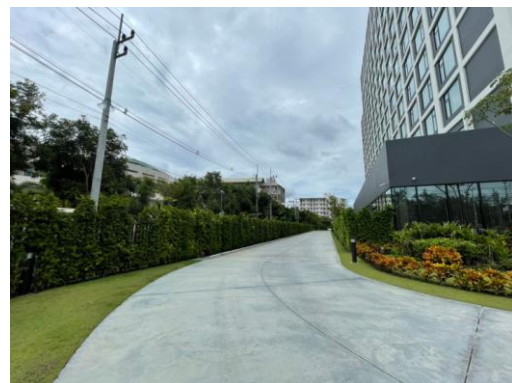
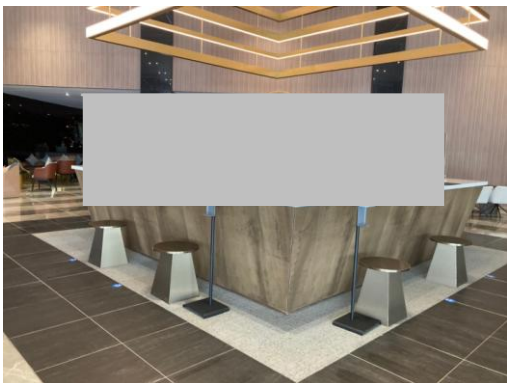
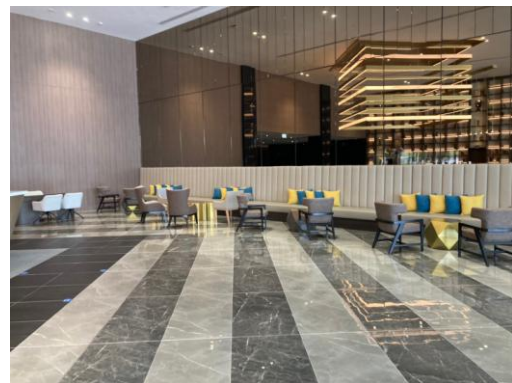
รูปที่ 1-2 ภาพถ่ายบริเวณพื้นที่โครงการปัจจุบัน

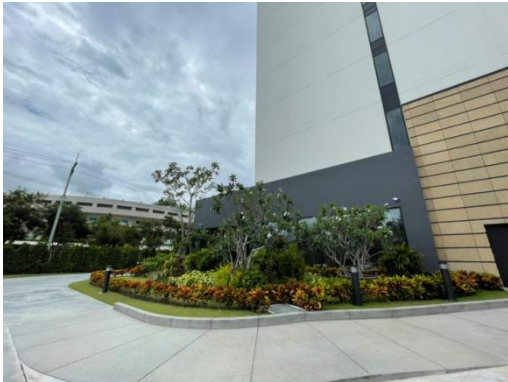
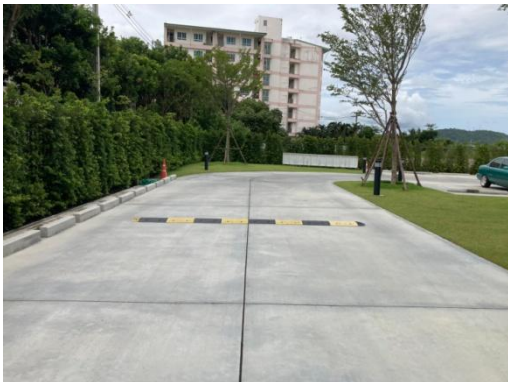
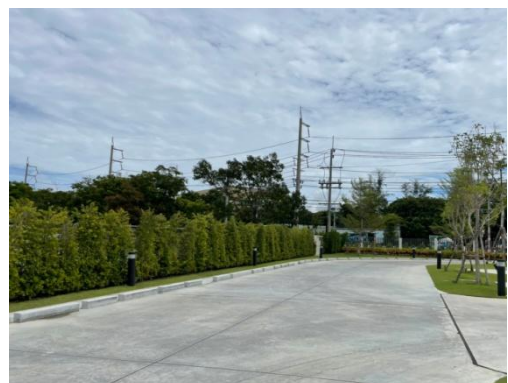
รูปที่ 2-1 พื้นที่สีเขียวของโครงการ (ต่อ)

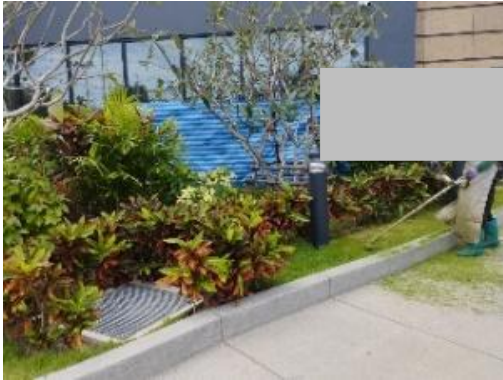
รูปที่ 2-2 เจ้าหน้าที่บำรุงดูแลรักษาพื้นที่สีเขียว

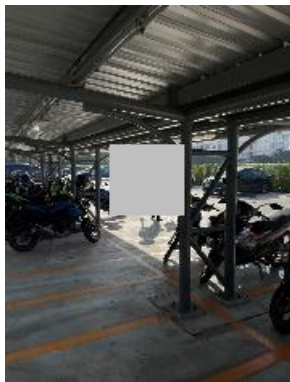
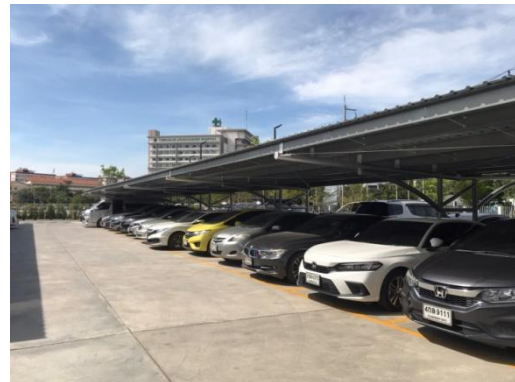
รูปที่ 2-3 เจ้าหน้าที่ดูแลทำความสะอาดถนนและลานจอดรถภายในโครงการ

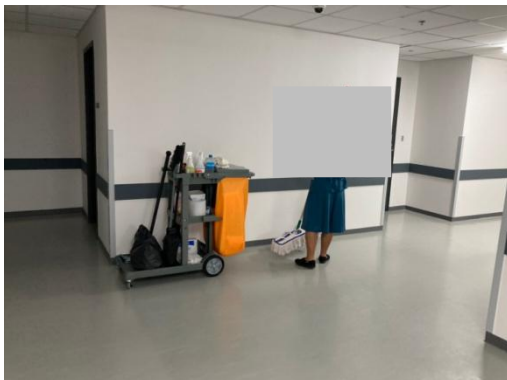
รูปที่ 2-4 เจ้าหน้าที่ดูแลทำความสะอาดพื้นที่ส่วนกลาง

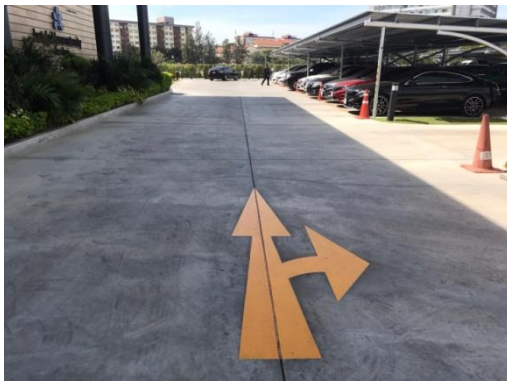
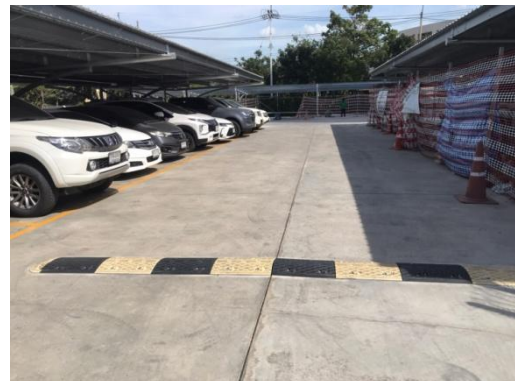
รูปที่ 2-5 สัญลักษณ์จราจรภายในโครงการ

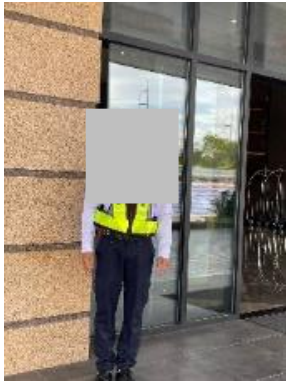
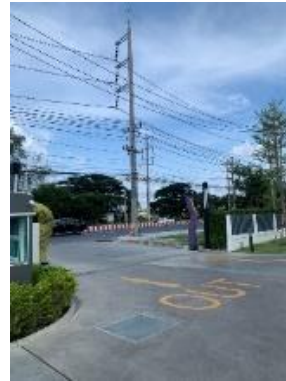
รูปที่ 2-6 เจ้าหน้าที่รักษาความปลอดภัยและอำนวยความสะดวกทางเข้าออกโครงการ

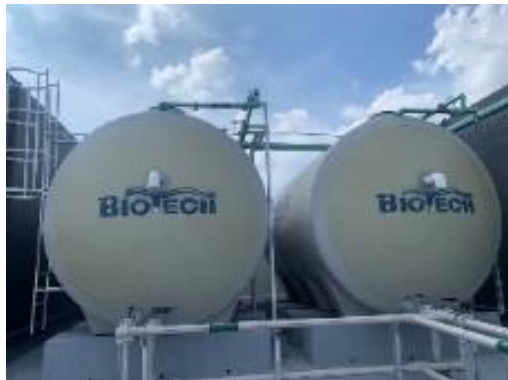
รูปที่ 2-7 ถังเก็บน้ำใต้ดินให้มีฝาดังจำนวน 2 ฝาด และจัดให้มีถังเก็บน้ำใช้ 2 ถัง

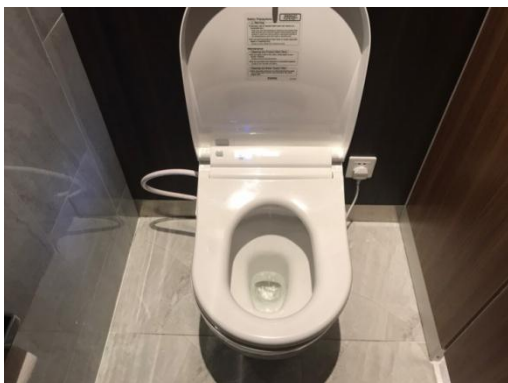
รูปที่ 2-8 เลือกใช้สุขภัณฑ์ประหยัดน้ำ

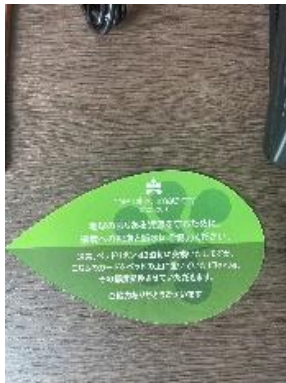
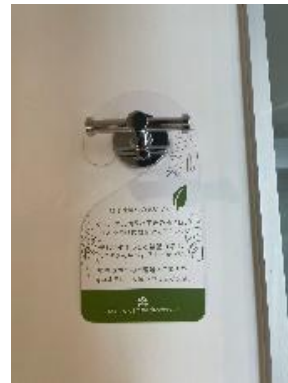
รูปที่ 2-9 ติดตั้งป้ายประชาสัมพันธ์รณรงค์ประหยัดน้ำ

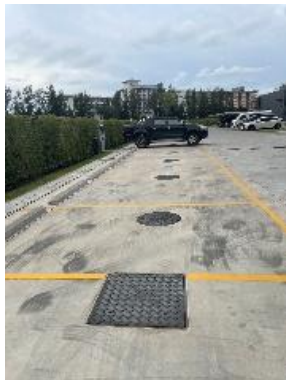
รูปที่ 2-10 ระบบบำบัดน้ำเสียของโครงการ

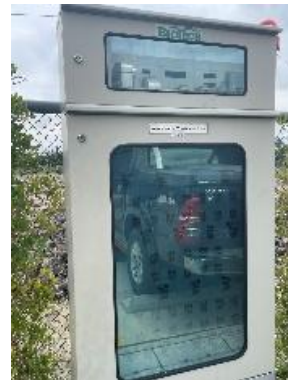
รูปที่ 2-11 ตู้ควบคุมการทำงานของระบบบำบัดน้ำเสีย

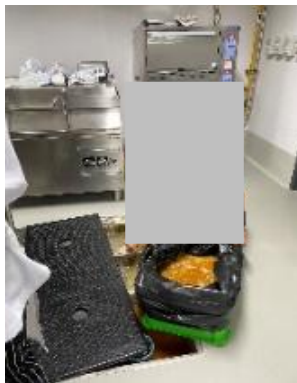
รูปที่ 2-12 จัดให้มีเจ้าหน้าที่ตักน้ำมันและไขมันเป็นประจำ

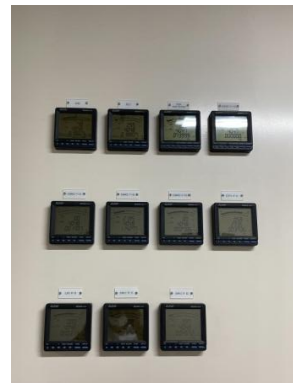
รูปที่ 2-13 ติดตั้งมิเตอร์ไฟฟ้าสำหรับระบบบำบัดน้ำเสีย

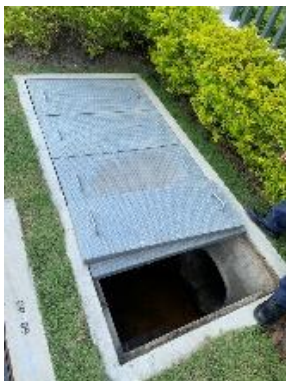
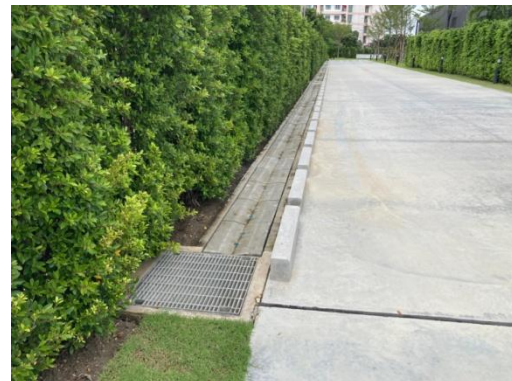
รูปที่ 2-14 ระบบท่อน้ำภายในพื้นที่โครงการ

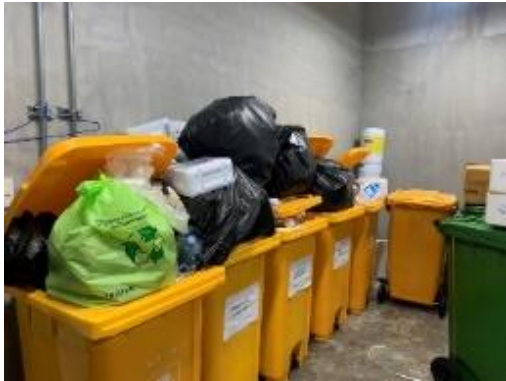
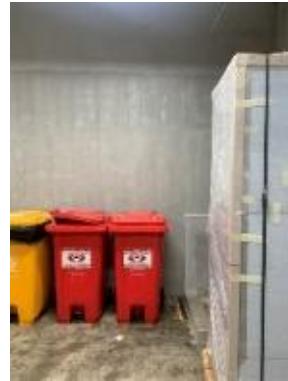
รูปที่ 2-15 ถังขยะของโครงการ

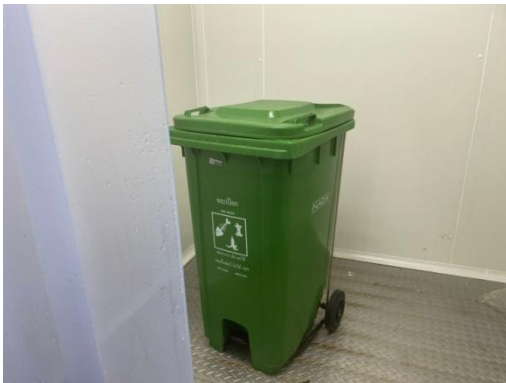
รูปที่ 2-16 จัดให้มีห้องพักขยะเปียก

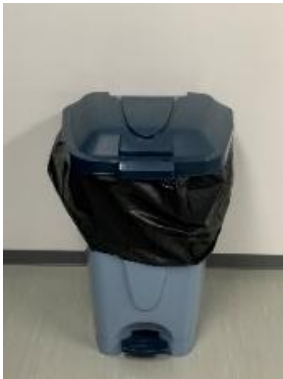
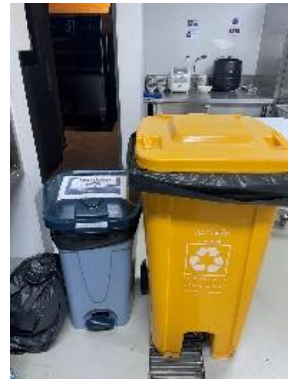
รูปที่ 2-18 ถังขยะมีการใส่ถุงพลาสติกสีดำไว้ด้านในเพื่อรองรับขยะ

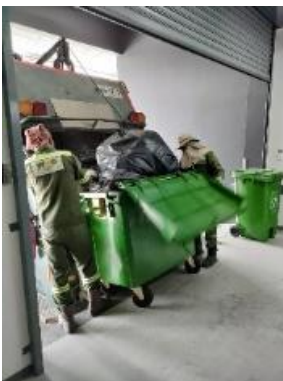
รูปที่ 2-19 รวบรวมขยะ และประสานงานให้ผู้รับเหมาเข้ามา
รับขยะไปกำจัดต่อไป

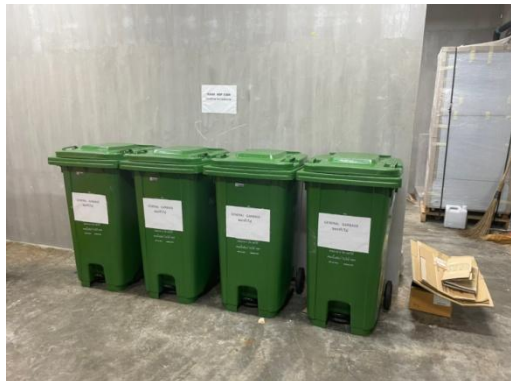
รูปที่ 2-20 ล้างทำความสะอาดห้องพักขยะ และถังขยะ
ให้มีความสะอาดอยู่เสมอ

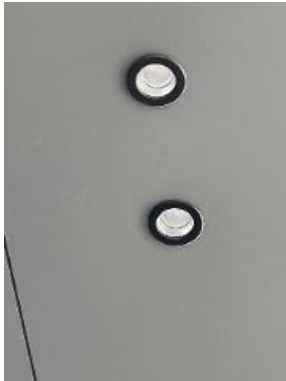
รูปที่ 2-21 โคมไฟมีการติดตั้งแผ่นช่วยสะท้อนแสง

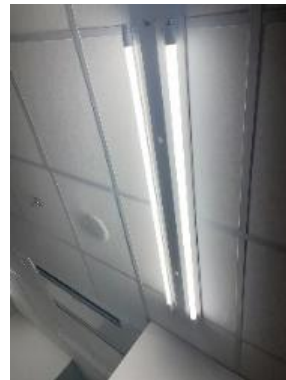
รูปที่ 2-23 เลือกใช้หลอดไฟ LED

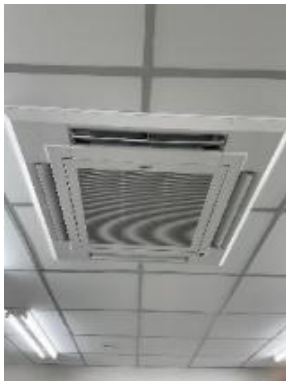
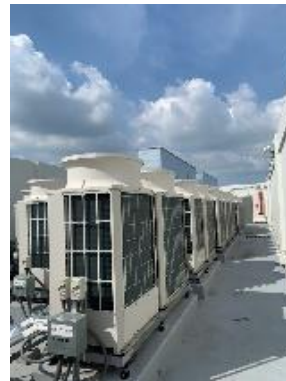
รูปที่ 2-24 ระบบปรับอากาศ เลือกใช้อุปกรณ์ที่มีประสิทธิภาพสูงสุด

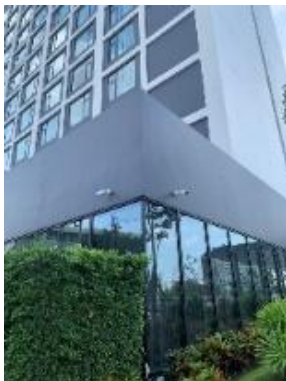
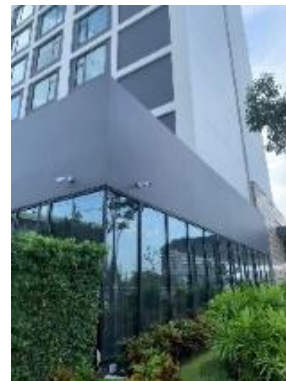
รูปที่ 2-25 ปลุกต้นไม้ เพื่อช่วยบังแสงแดดไม่ให้ส่องกระทบตัวอาคารและพื้นถนน

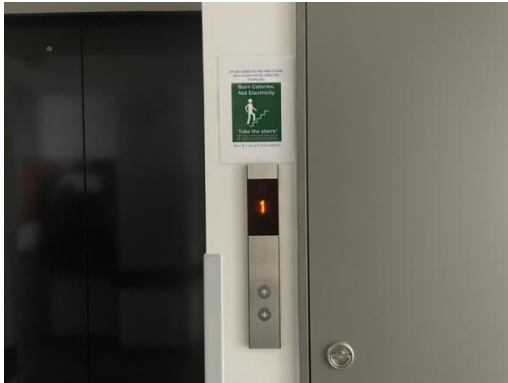
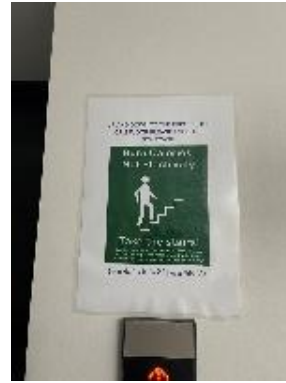
รูปที่ 2-26 ติดป้ายประชาสัมพันธ์รณรงค์ประหยัดพลังงาน

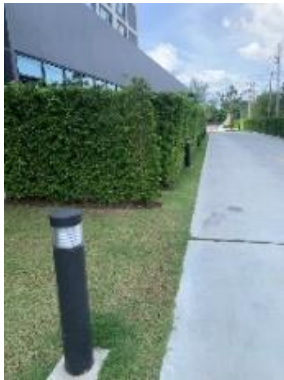
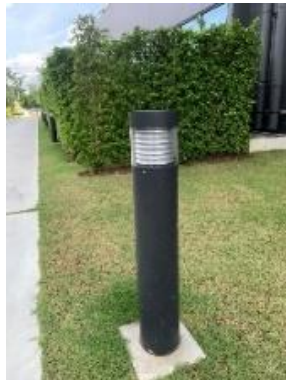
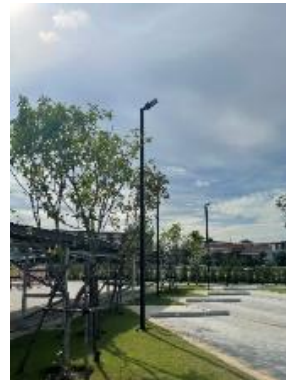
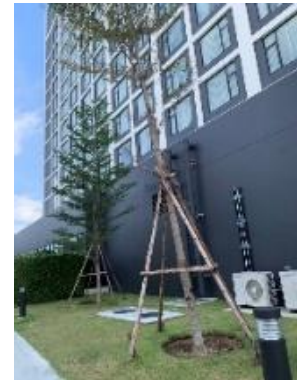
รูปที่ 2-28 ติดตั้งไฟส่องสว่างบริเวณโดยรอบพื้นที่โครงการ

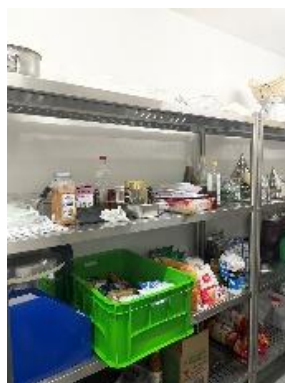
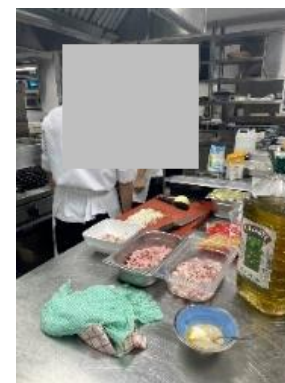
รูปที่ 2-35 อาหารสดต้องล้างให้สะอาดก่อนนำมาปรุง และแยกเก็บอาหารเป็นสัดส่วน

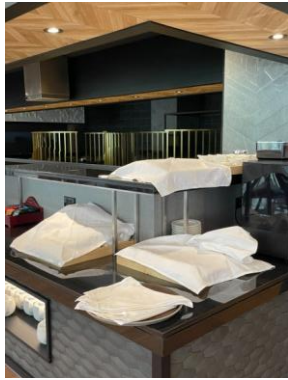
รูปที่ 2-36 อาหารที่ปรุงเสร็จแล้วให้เก็บในภาชนะที่สะอาด และวางสูงจากพื้นอย่างน้อย 60 ซม.

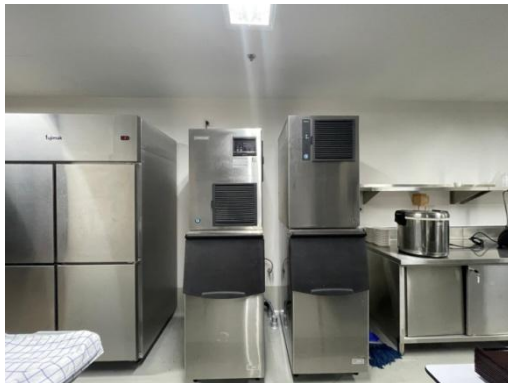
รูปที่ 2-37 น้ำแข็งที่ใช้บริโภคต้องสะอาดเก็บในภาชนะที่มีฝาปิด ใช้อุปกรณ์ที่มีด้ามจับดักโดยเฉพาะ

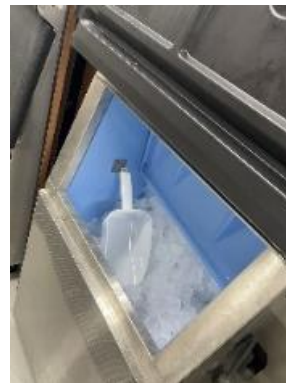
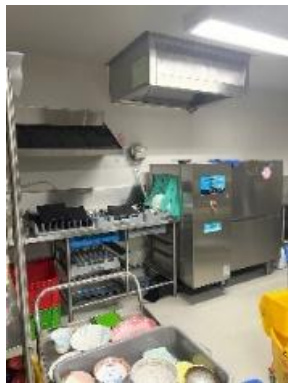
รูปที่ 2-38 ที่ล้างภาชนะ สูงจากพื้นอย่างน้อย 60 ซม.

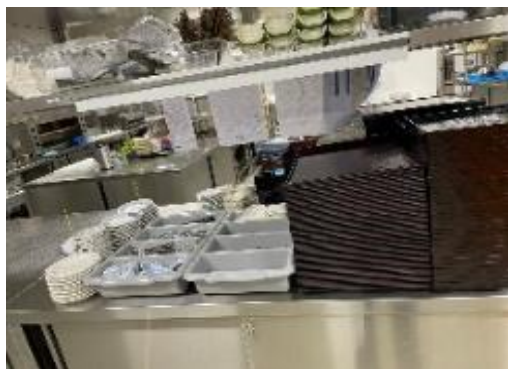
รูปที่ 2-40 ช้อน ส้อม และตะเกียบ วางเป็นระเบียบในภาชนะโปร่ง สะอาด มีการปกปิด โดยสูงจากพื้นอย่างน้อย 60 ซม.

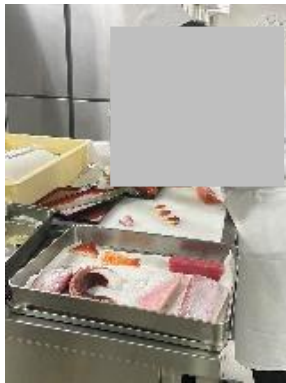
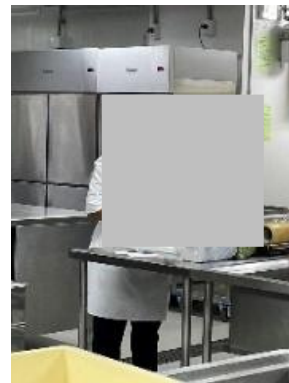
รูปที่ 2-42 ผู้สัมผัสอาหารแต่งกายสะอาด สวมเสื้อมีแขน สวมถุงมือ ผู้ปรุงต้องผูกผ้ากันเปื้อนที่สะอาด สวมหมวกหรือเน็ตคลุมผม

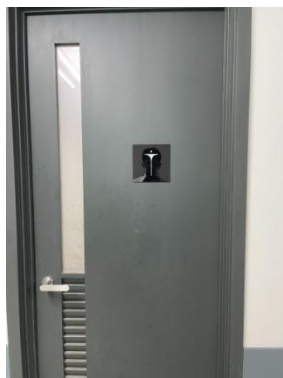
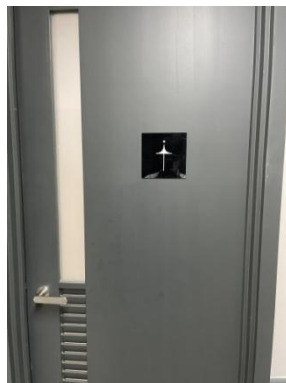
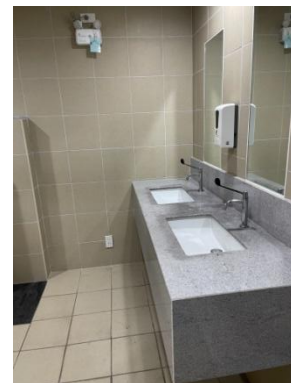
รูปที่ 2-43 ห้องน้ำ สำหรับผู้ให้บริการและผู้สัมผัสอาหารต้องสะอาด มีอ่างล้างมือที่ใช้งานได้และมีสบู่ใช้ตลอดเวลา
