ผลการปฏิบัติตามมาตรการป้องกันและลดผลกระทบสิ่งแวดล้อม

การติดตามตรวจสอบผลการปฏิบัติตามมาตรการป้องกันและลดผลกระทบสิ่งแวดล้อม ระยะดำเนินการรถไฟฟ้าข้ามทางรถไฟสายเฉลิมรัชมงคล (สายสีน้ำเงิน ช่วงหัวลำโพง-บางซื่อ) ของการรถไฟฟ้าขนส่งมวลชนแห่งประเทศไทย (รฟม.) และบริษัท ทางด่วนและรถไฟฟ้ากรุงเทพ จำกัด (มหาชน) ในระหว่างเดือนกรกฎาคม-ธันวาคม 2565 บริษัทที่ปรึกษาได้ดำเนินการตรวจสอบผลการปฏิบัติตามมาตรการฯ โดยการตรวจสอบเอกสาร และสัมภาษณ์เจ้าหน้าที่ที่เกี่ยวข้อง

ชื่อโครงการ : รถไฟฟ้ามหานครสายเฉลิมรัชมงคล (สายสีน้ำเงิน ช่วงหัวลำโพง-บางซื่อ)
เจ้าของโครงการ : การรถไฟฟ้าขนส่งมวลชนแห่งประเทศไทย (รฟม.)
ผู้รับสัมปทาน : บริษัท ทางด่วนและรถไฟฟ้ากรุงเทพ จำกัด (มหาชน)

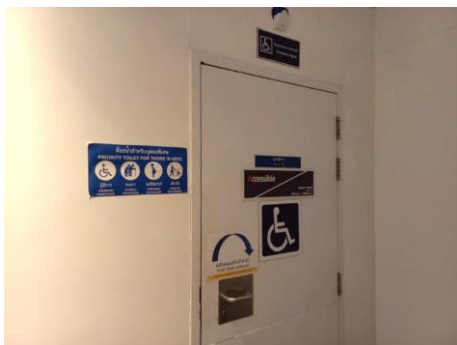
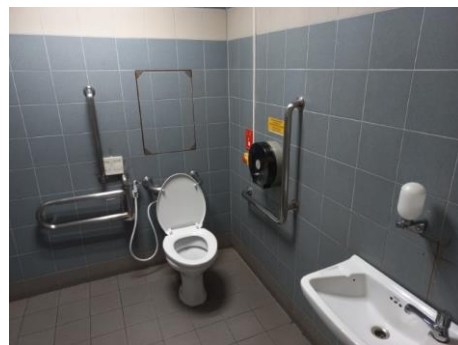
ภาพที่ 2.2-30 ห้องน้ำสำหรับผู้พิการซึ่งอุปกรณ์จะอยู่ไม่สูง

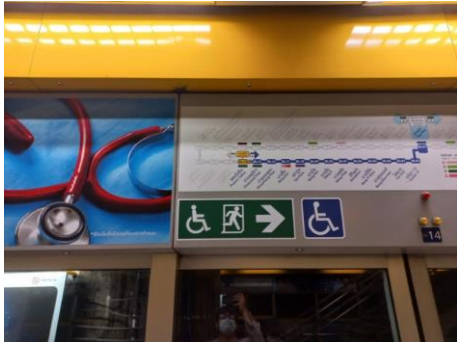
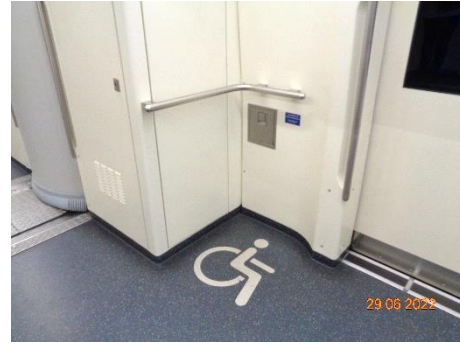
ภาพที่ 2.2-31 ป้ายสัญลักษณ์ที่ Header Box และจุดล้อครีเซ่นภายในรถไฟฟ้า

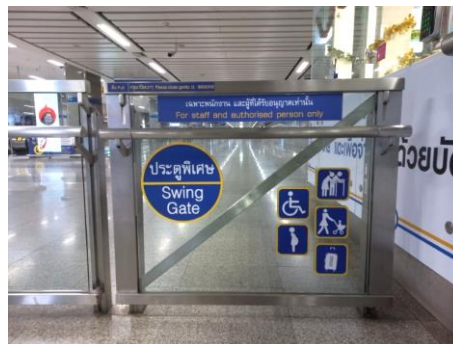
ภาพที่ 2.2-32 ประตูพิเศษ (Swing Gate)
