ภาคผนวกที่ 17

รูปภาพการสำรวจพื้นที่บริเวณใกล้เคียง

**125 SATHORN (125 สาทร์)**

2K21/N-0783/STS/ns

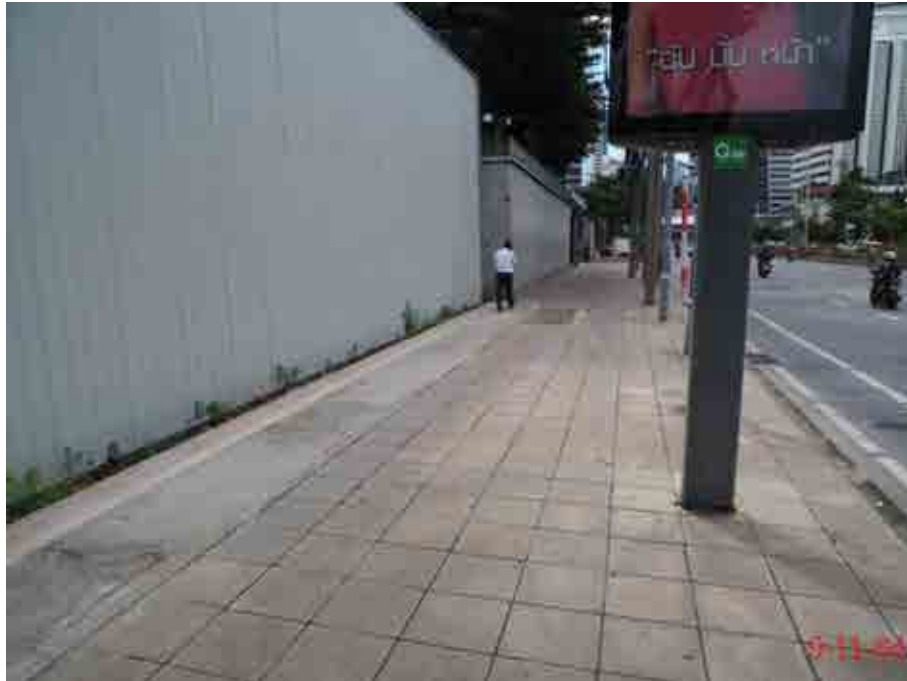
รูปที่ 17-18

รอยแตกร้าว-รอยแยก พื้นผิวทางเท้าถนนสาทร

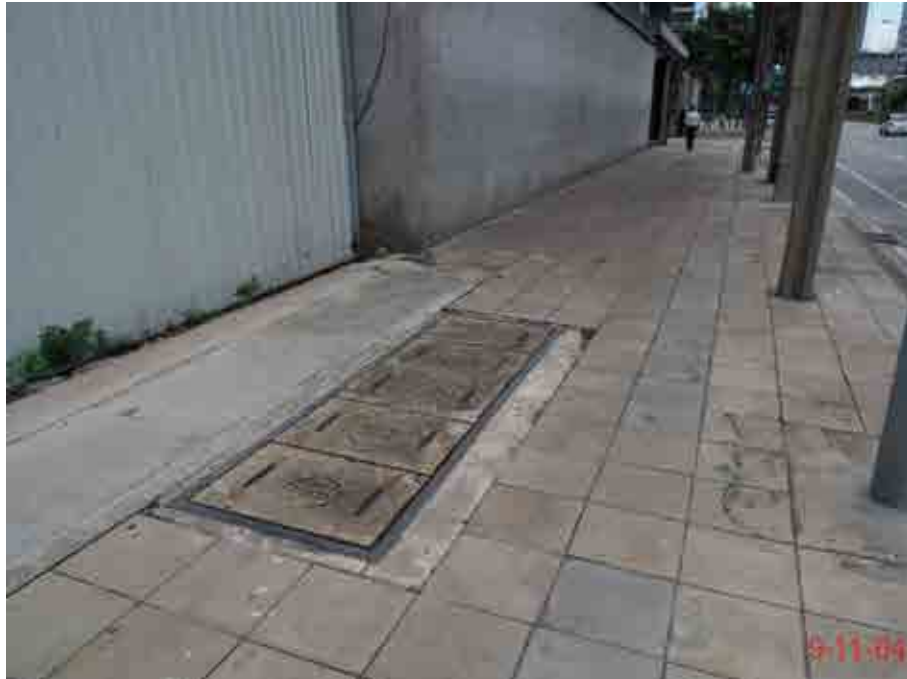
รูปที่ 19-20

รอยแตกร้าว-รอยแยก พื้นผิวทางเท้าถนนสาทร

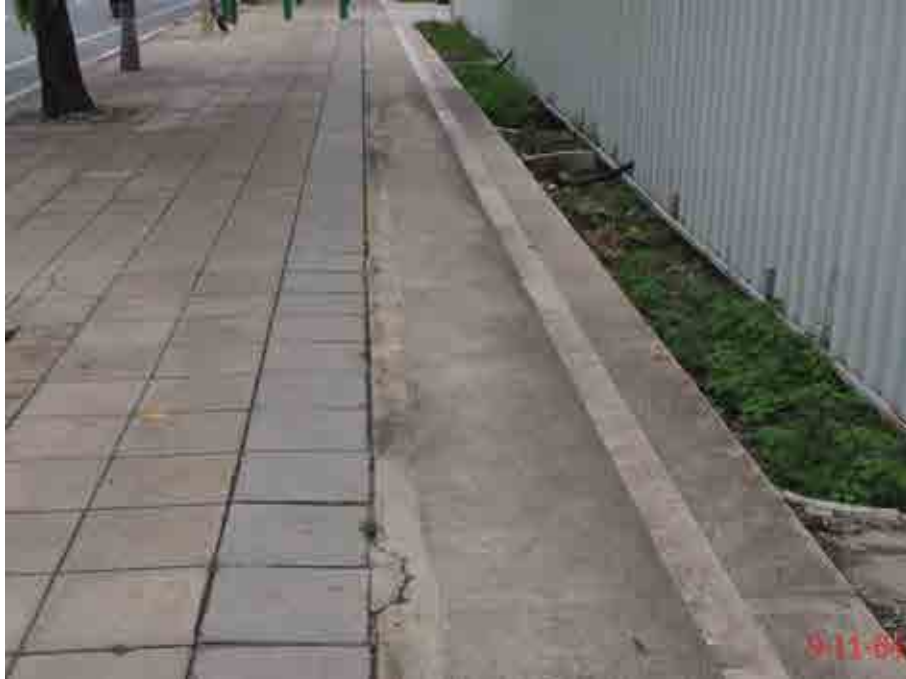
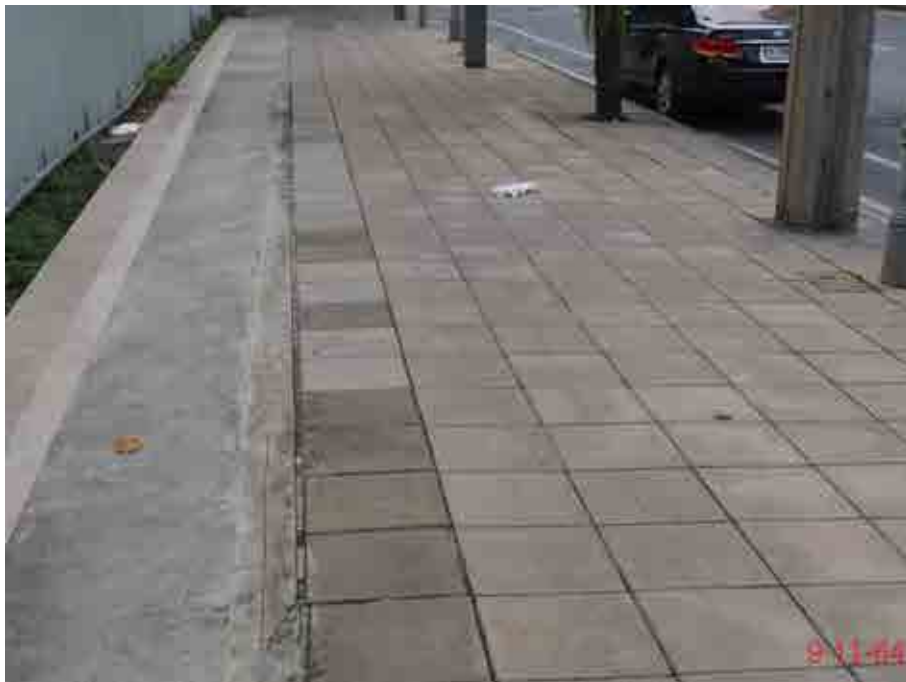
รูปที่ 21-22

รอยแตกร้าว-รอยแยก พื้นผิวทางเท้าถนนสาทร

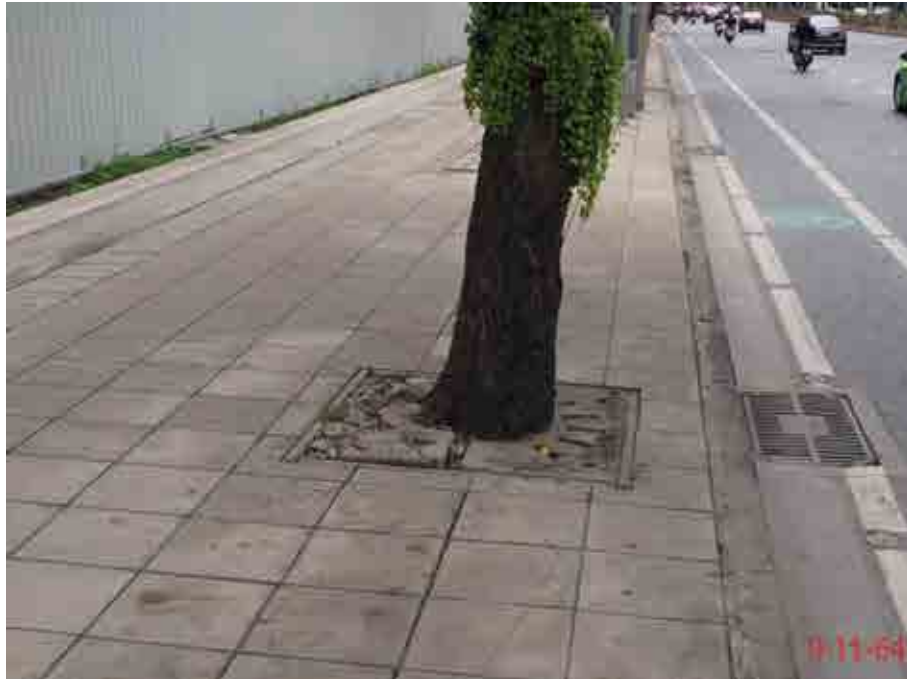
รูปที่ 23-24

รอยแตกร้าว-รอยแยก พื้นผิวทางเท้าถนนสาทร

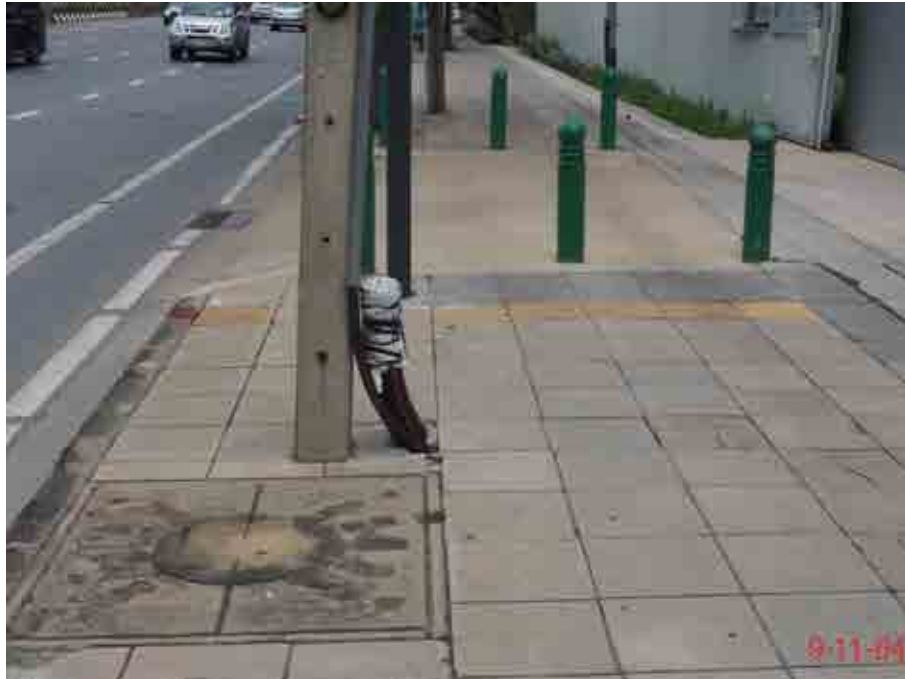
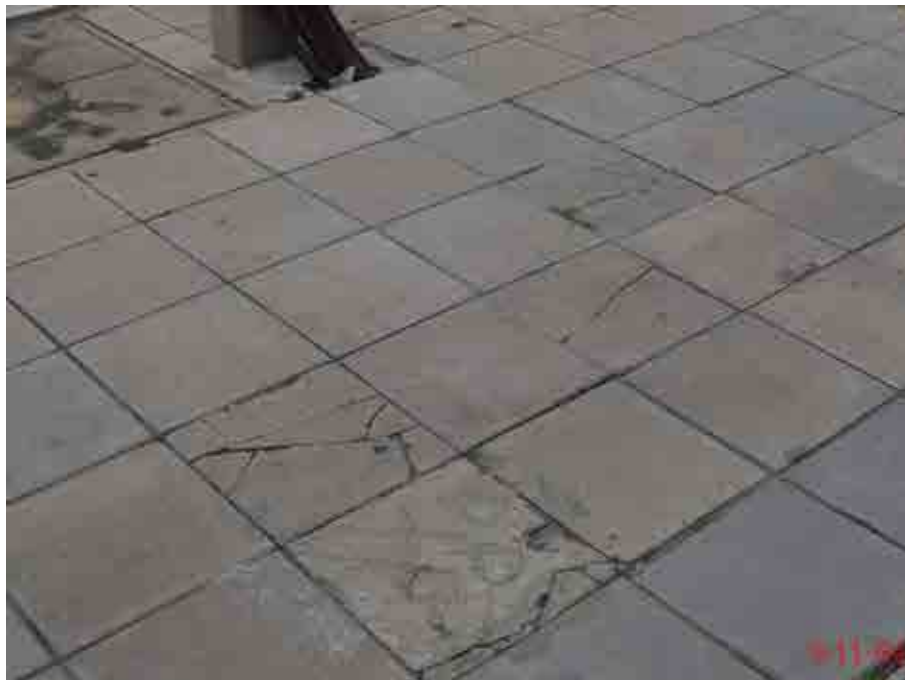
รูปที่ 25-26

รอยแตกร้าว-รอยแยก พื้นผิวทางเท้าถนนสาทร

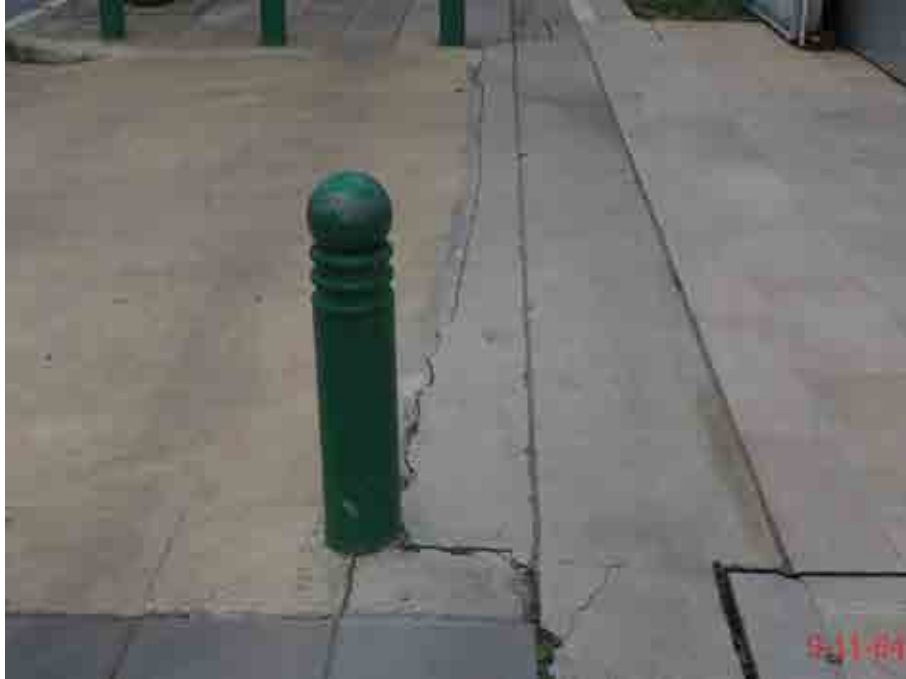
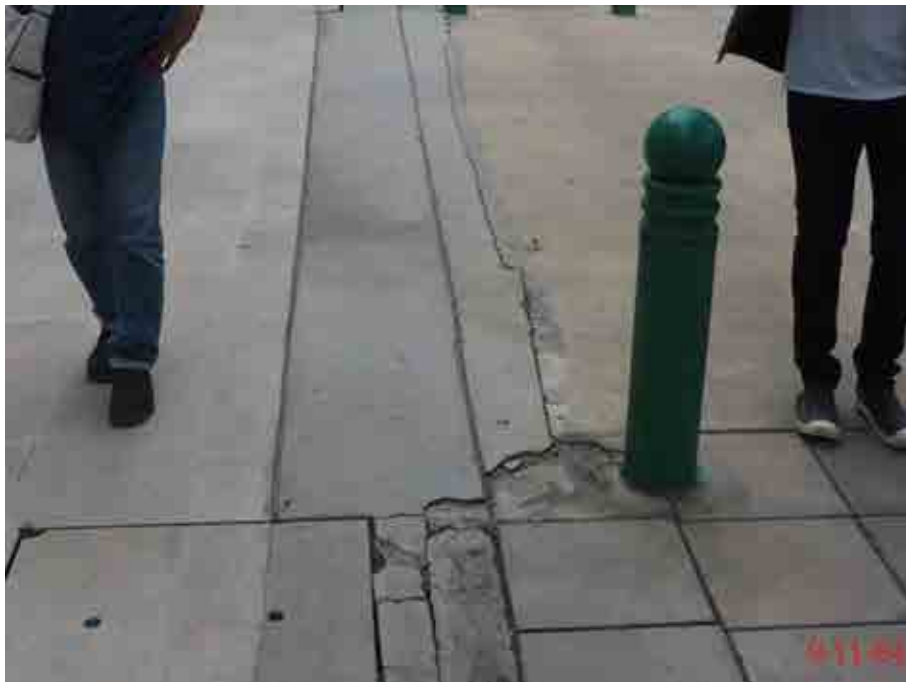
รูปที่ 27-28

รอยแตกร้าว-รอยแยก พื้นผิวทางเท้าถนนสาทร

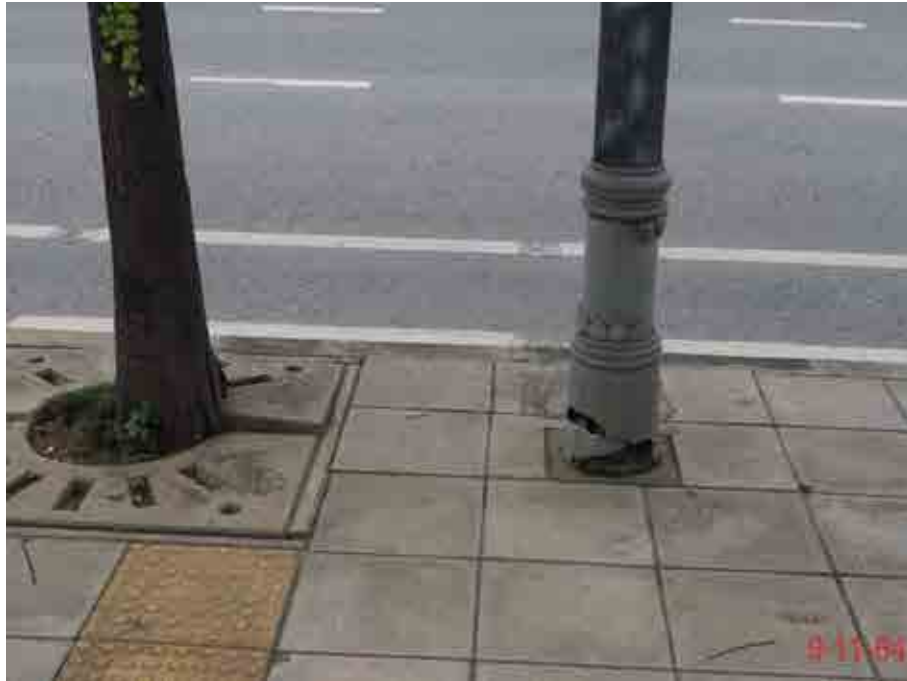
รูปที่ 29-30

รอยแตกร้าว-รอยแยก พื้นผิวทางเท้าถนนสาทร

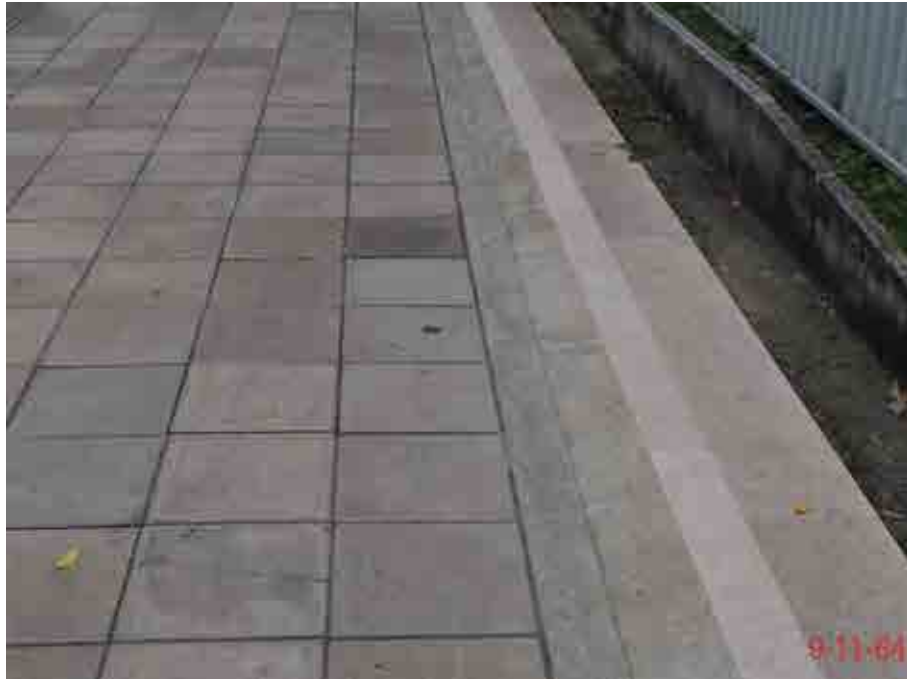
รูปที่ 31-32

รอยแตกร้าว-รอยแยก พื้นผิวทางเท้าถนนสาทร

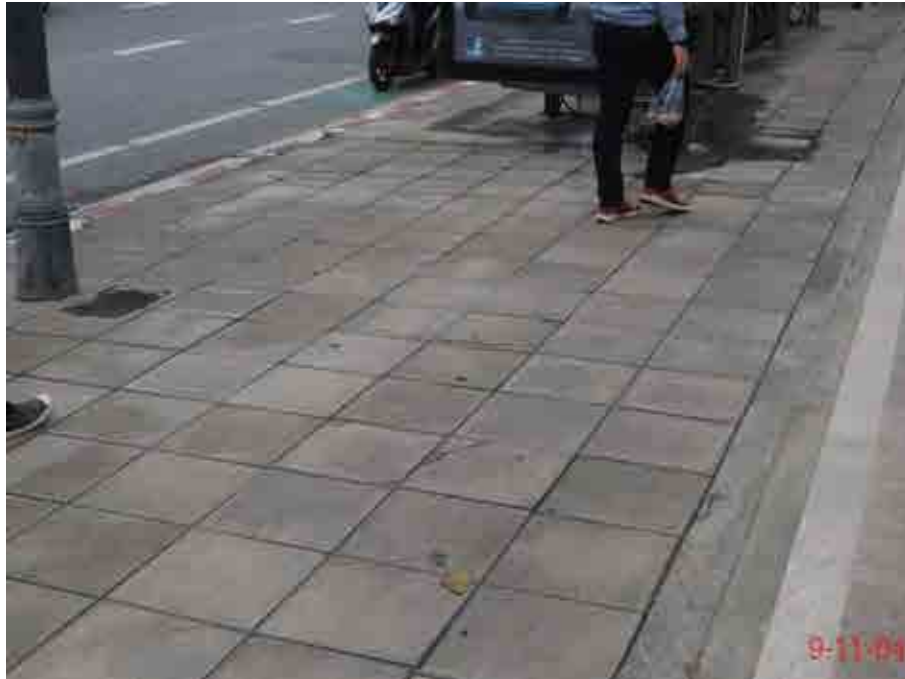
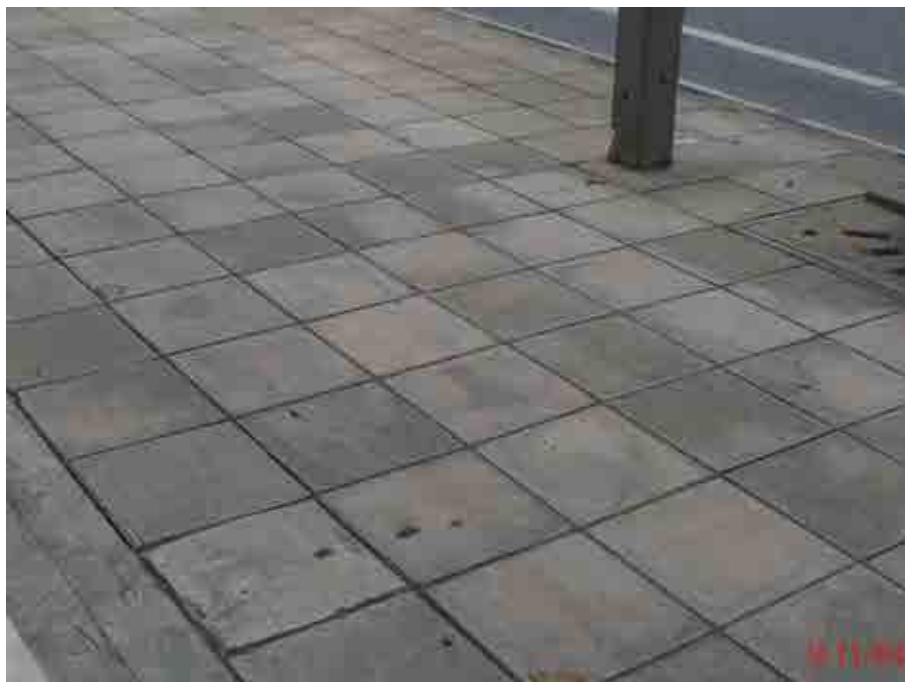
รูปที่ 33-34

รอยแตกร้าว-รอยแยก พื้นผิวทางเท้าถนนสาทร

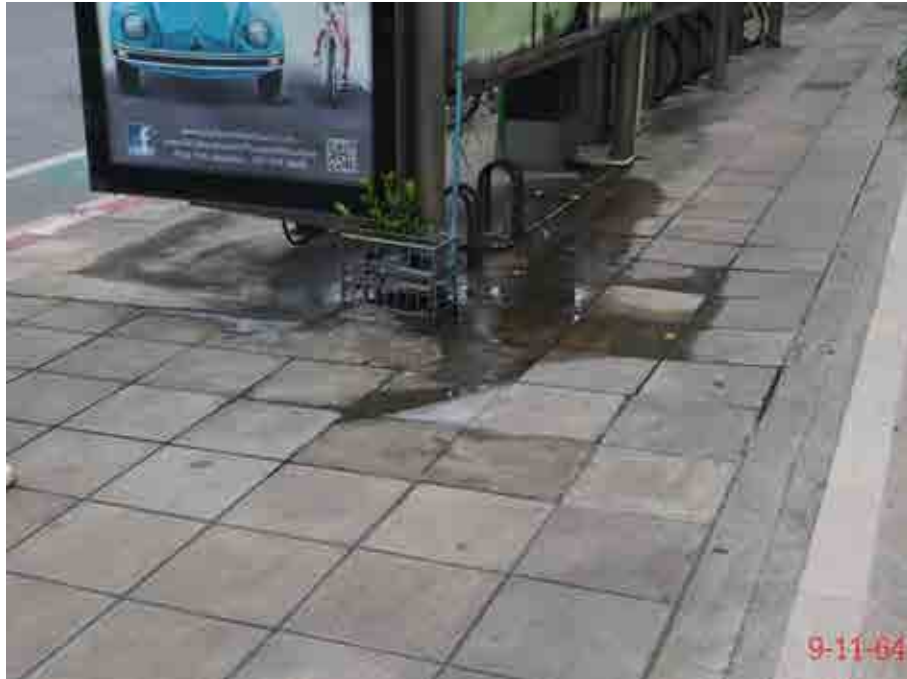
รูปที่ 35-36

รอยแตกร้าว-รอยแยก พื้นผิวทางเท้าถนนสาทร

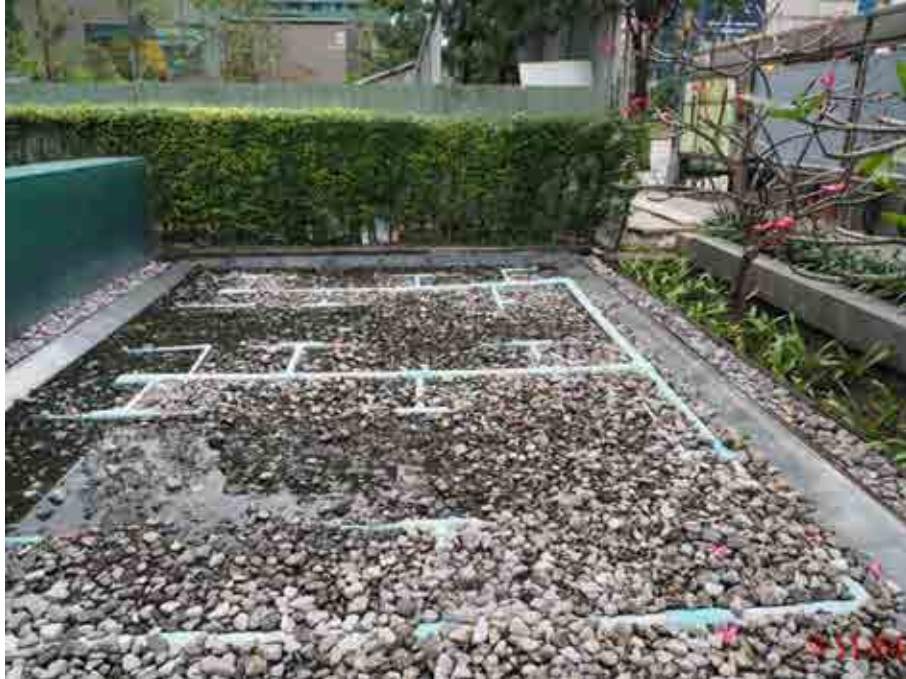
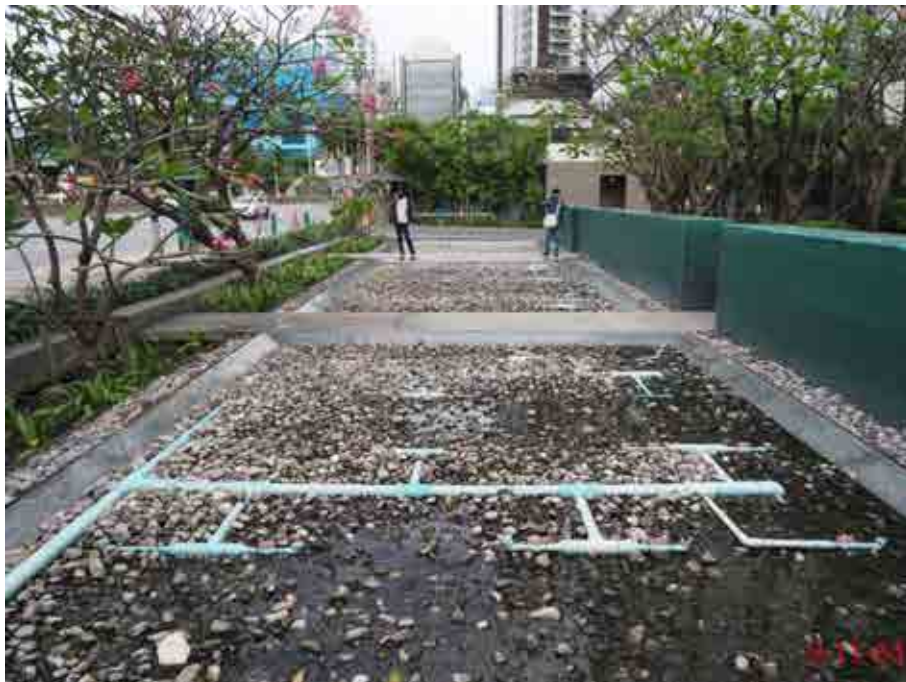
รูปที่ 47-48

สภาพบริเวณสวนหย่อมและทางเท้าด้านขวาโครงการ

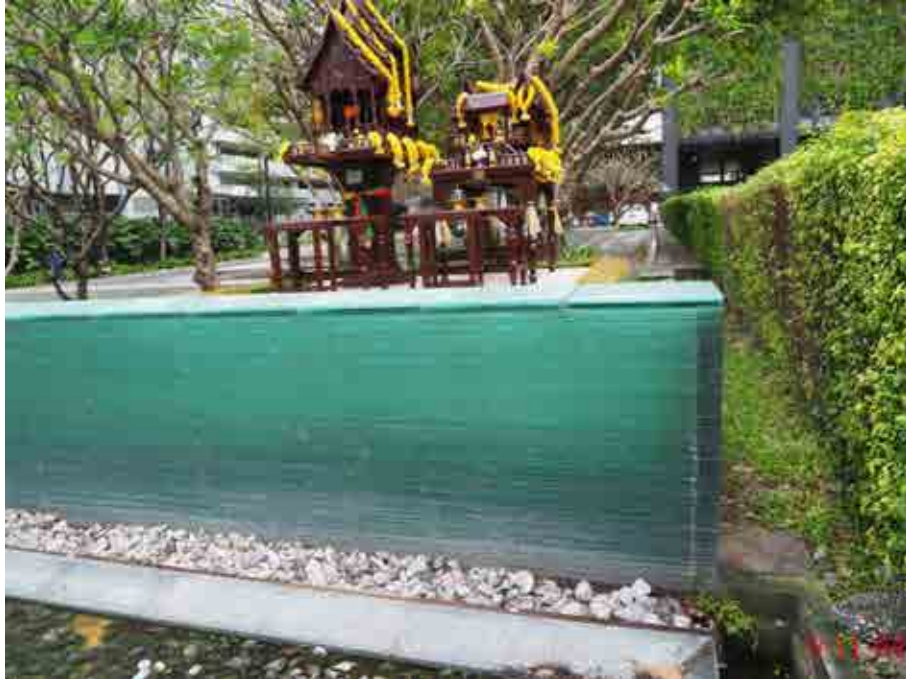
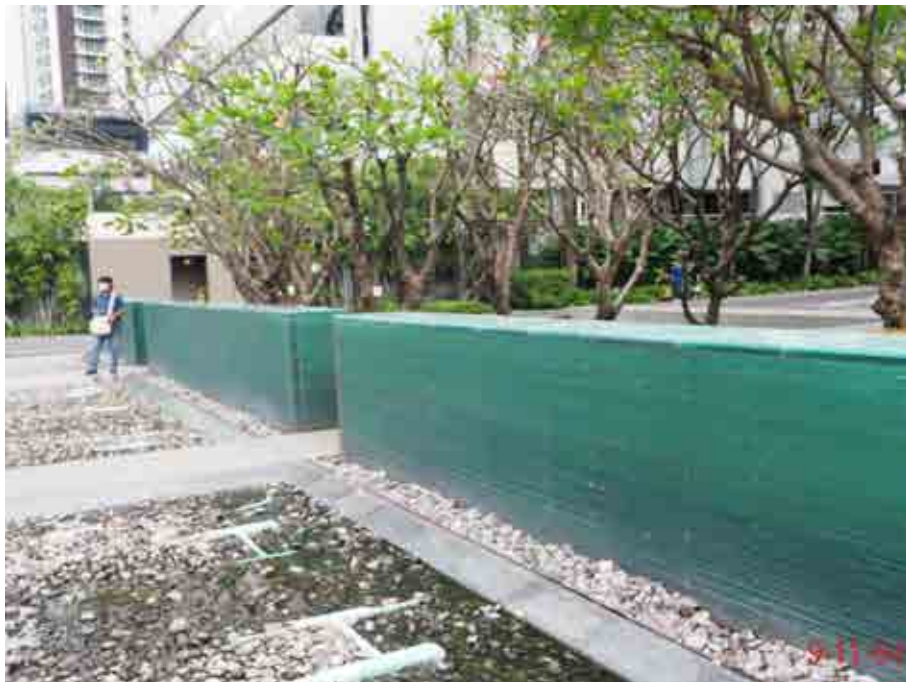
รูปที่ 49-50

สภาพบริเวณสวนหย่อมและทางเท้าด้านขวาโครงการ

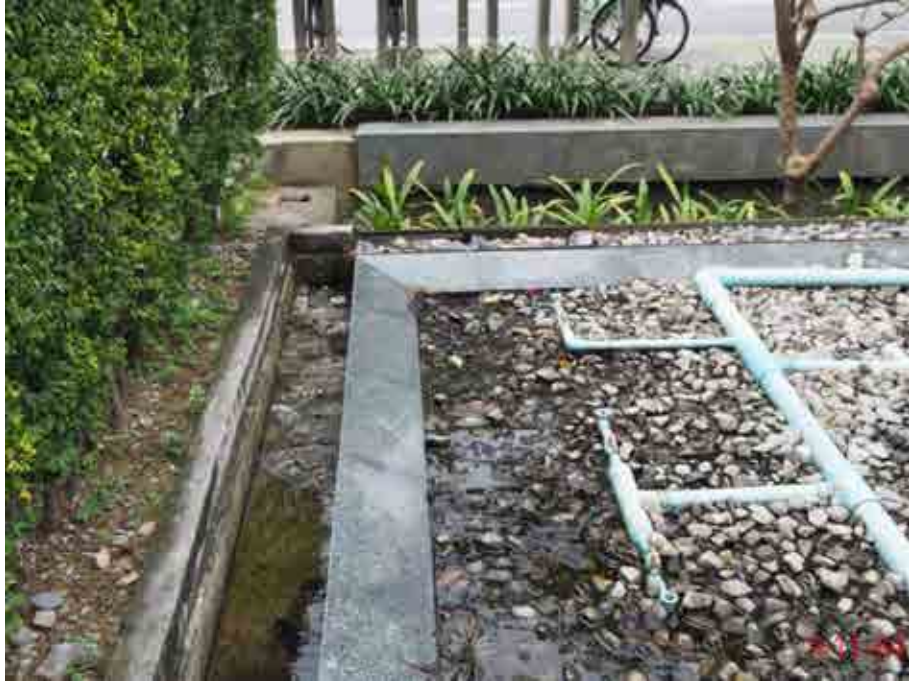
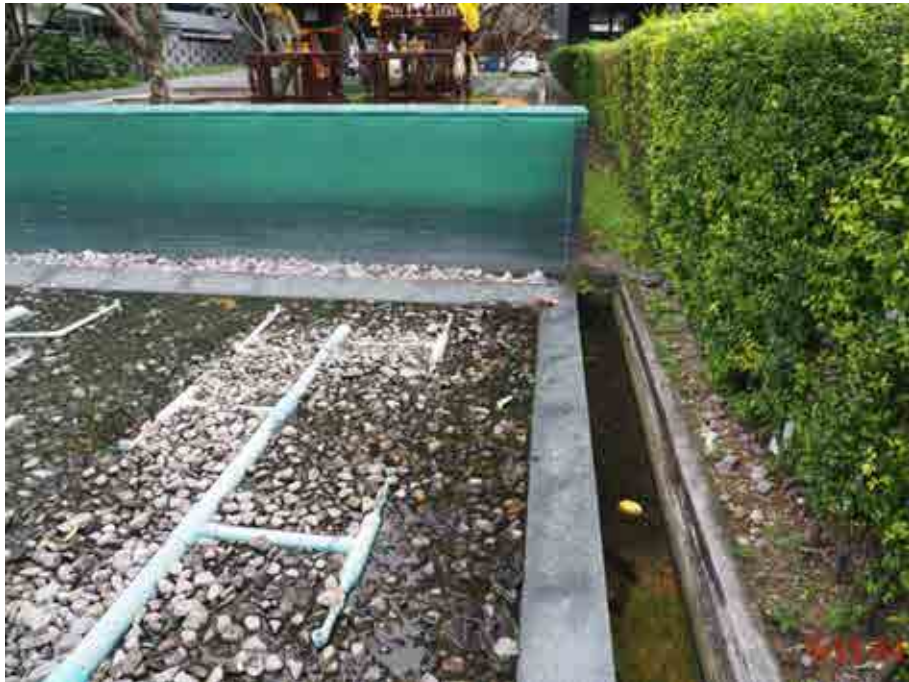
รูปที่ 51-52

สภาพบริเวณสวนหย่อมและทางเท้าด้านขวาโครงการ

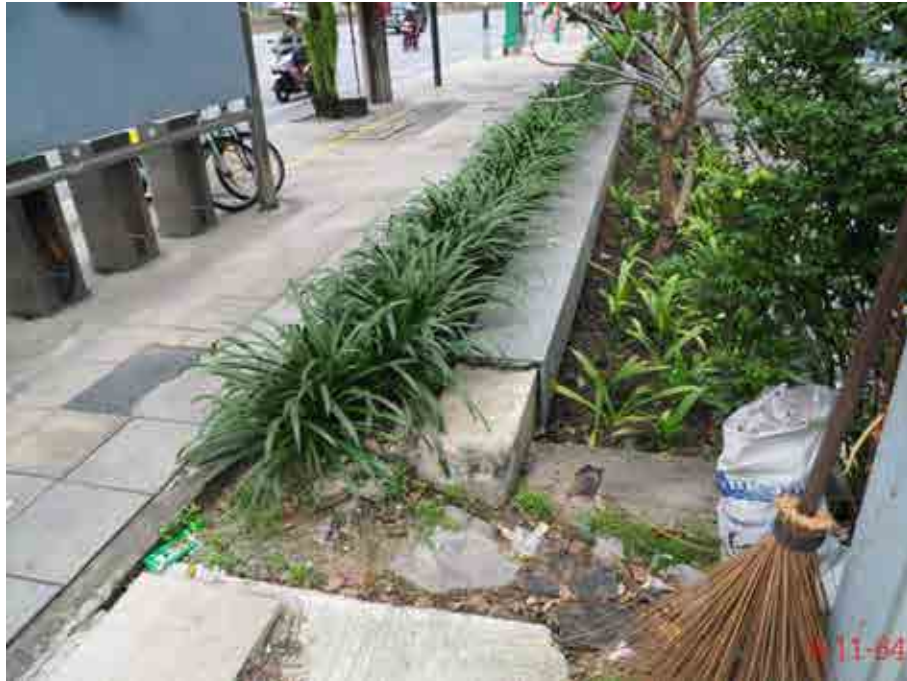
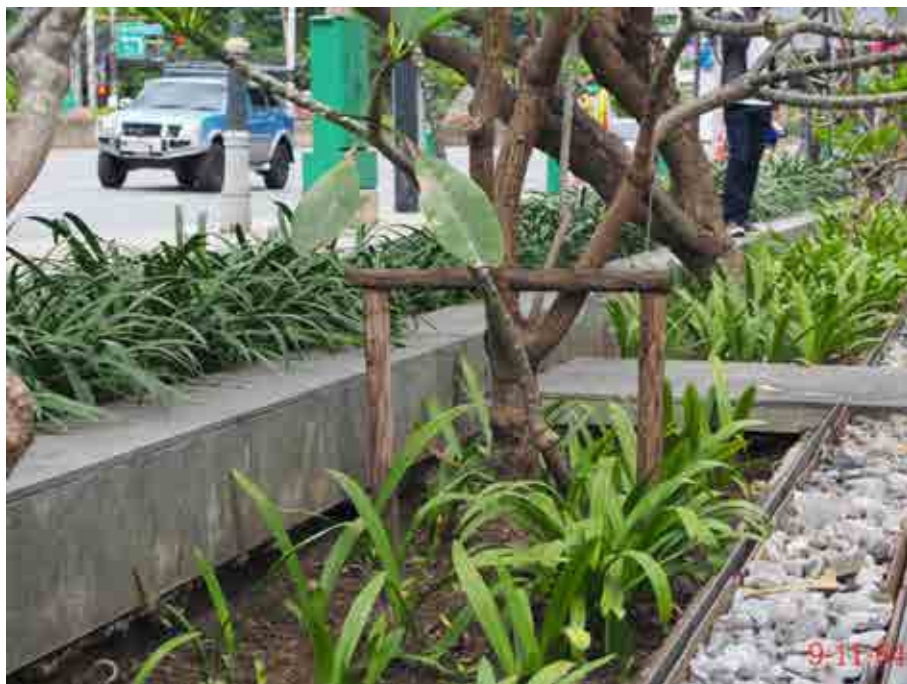
รูปที่ 53-54

สภาพบริเวณสวนหย่อมและทางเท้าด้านขวาโครงการ

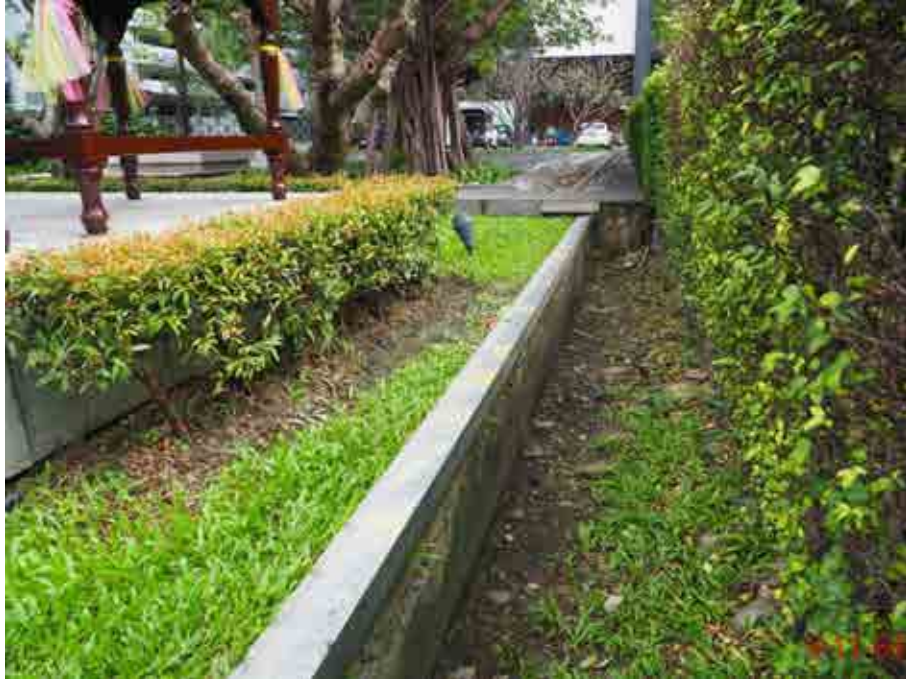
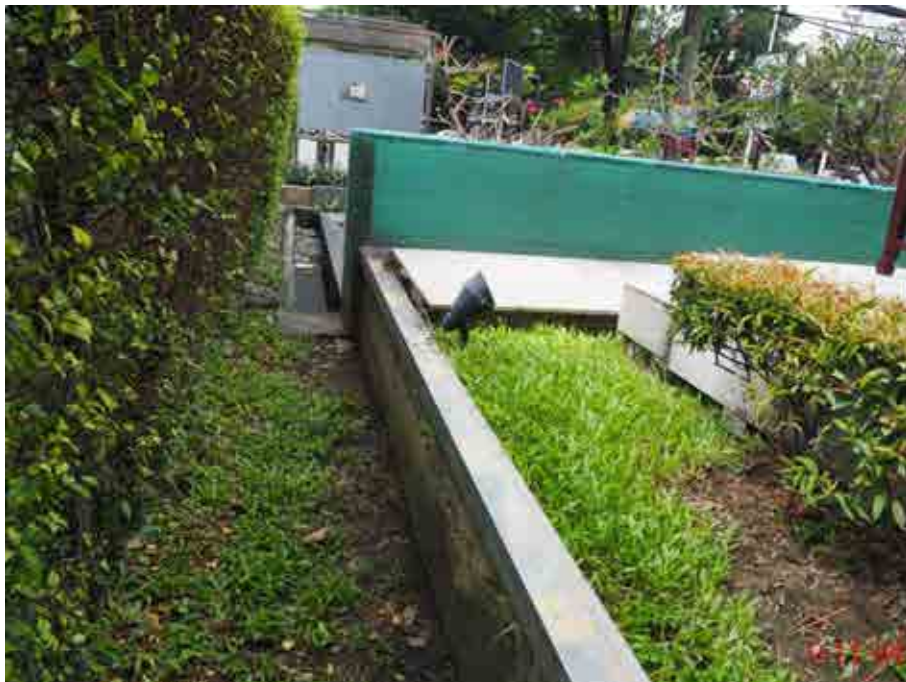
รูปที่ 55-56

สภาพบริเวณสวนหย่อมและทางเท้าด้านขวาโครงการ

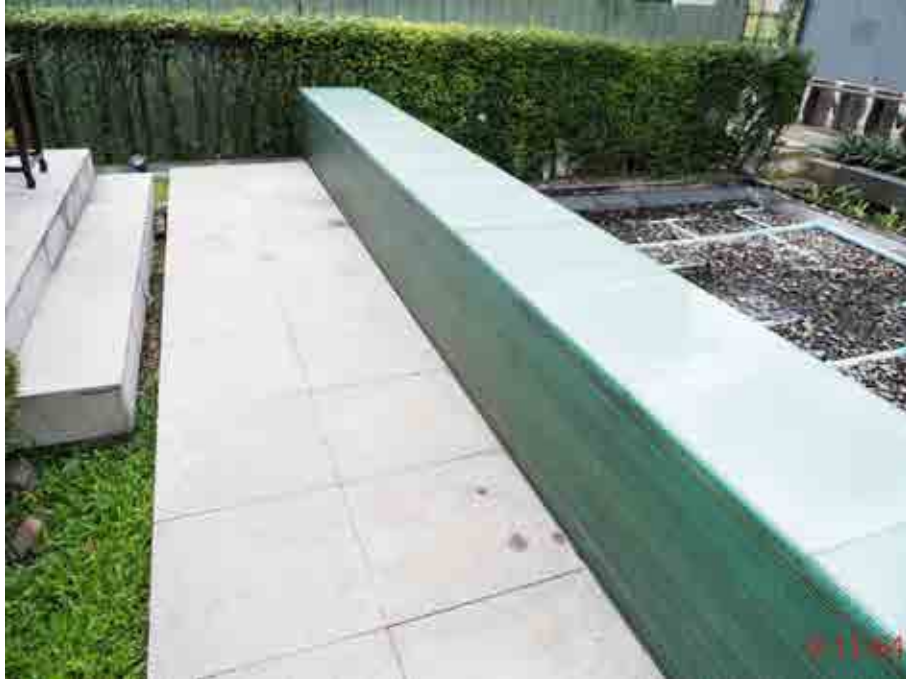
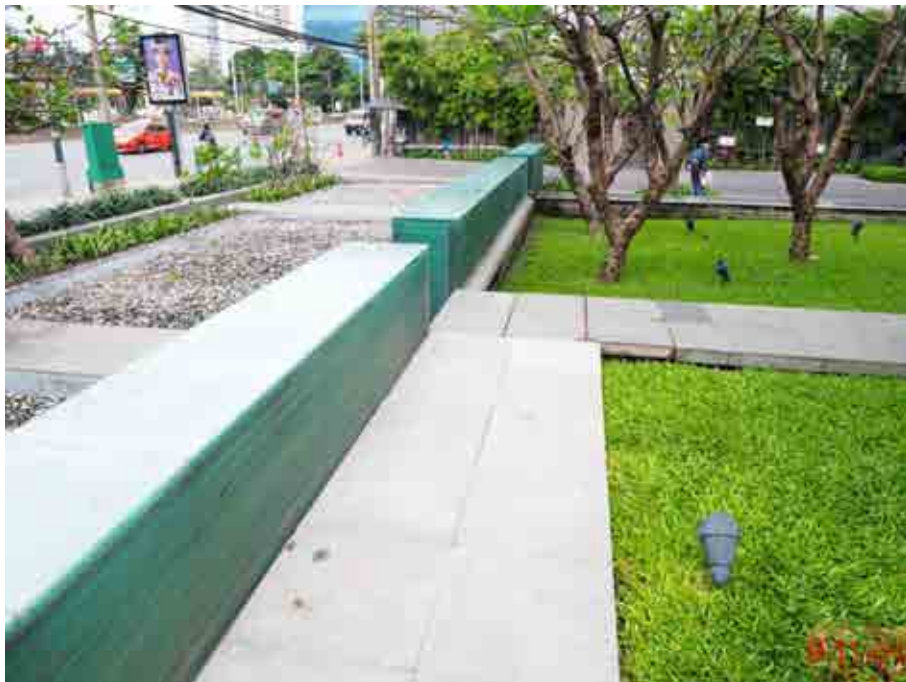
รูปที่ 57-58

สภาพบริเวณสวนหย่อมและทางเท้าด้านขวาโครงการ

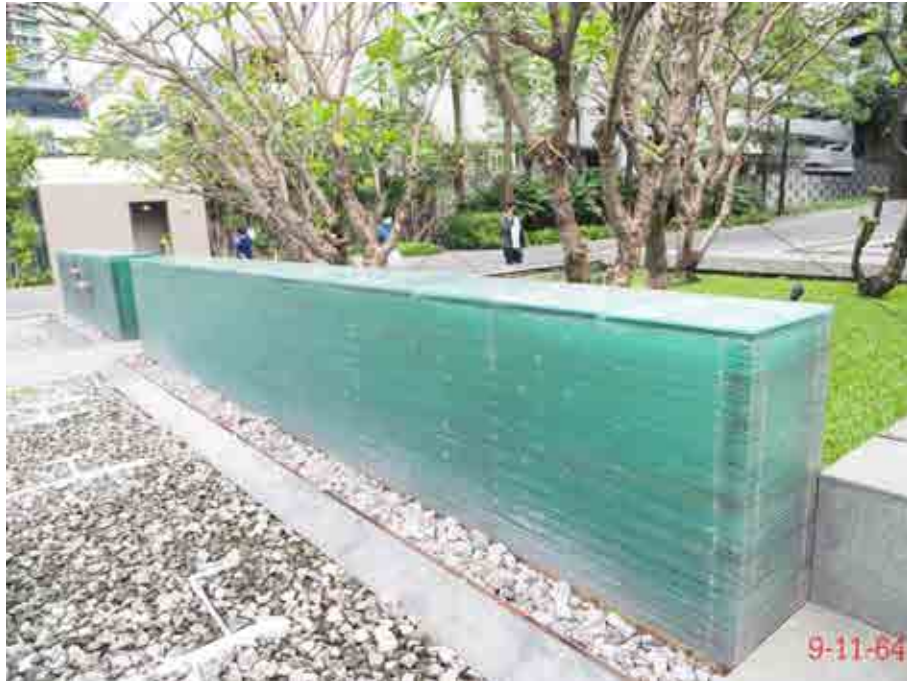
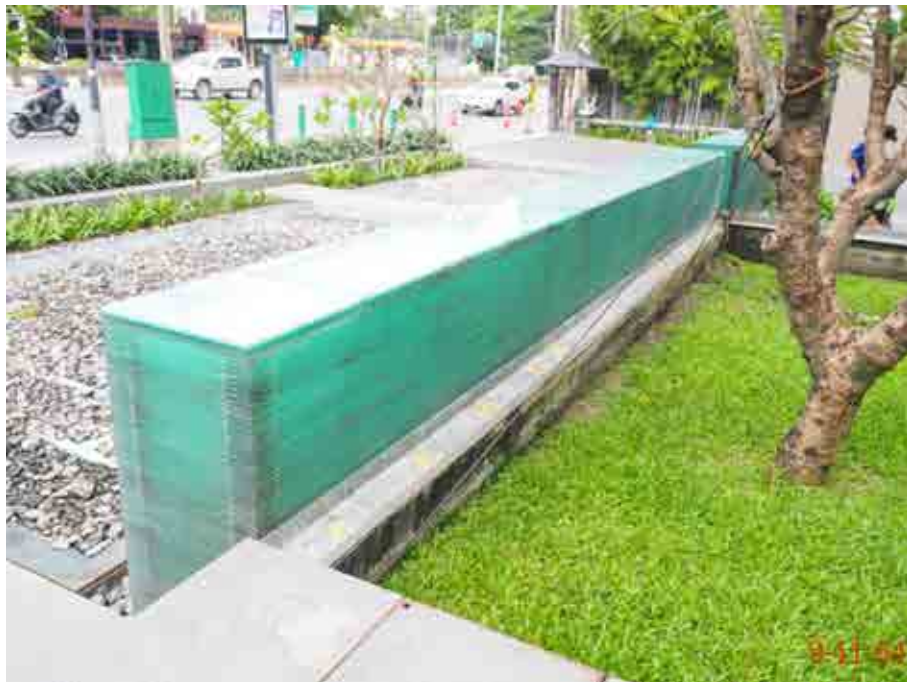
รูปที่ 59-60

สภาพบริเวณสวนหย่อมและทางเท้าด้านขวาโครงการ

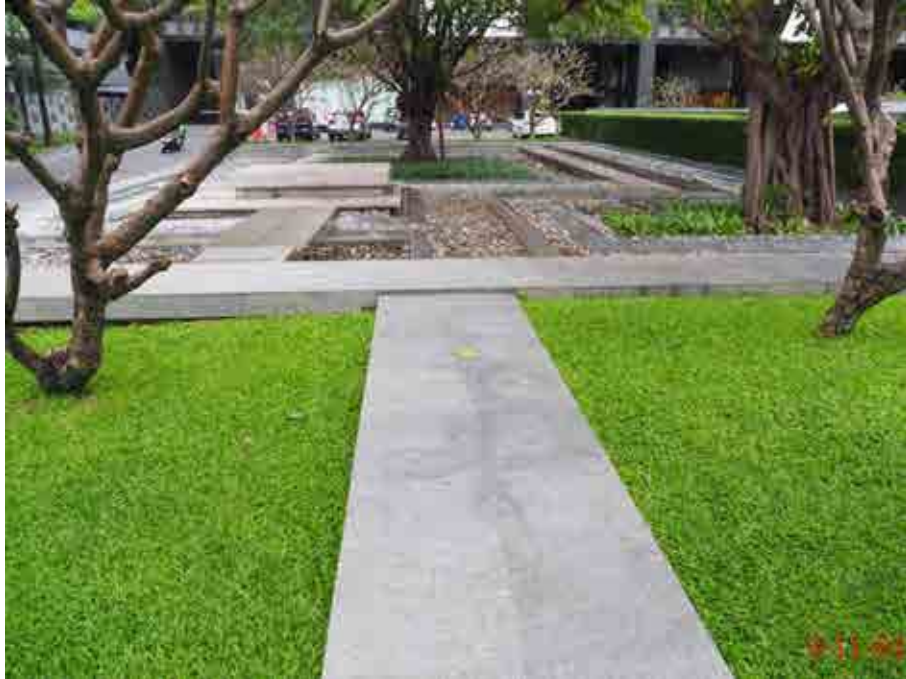
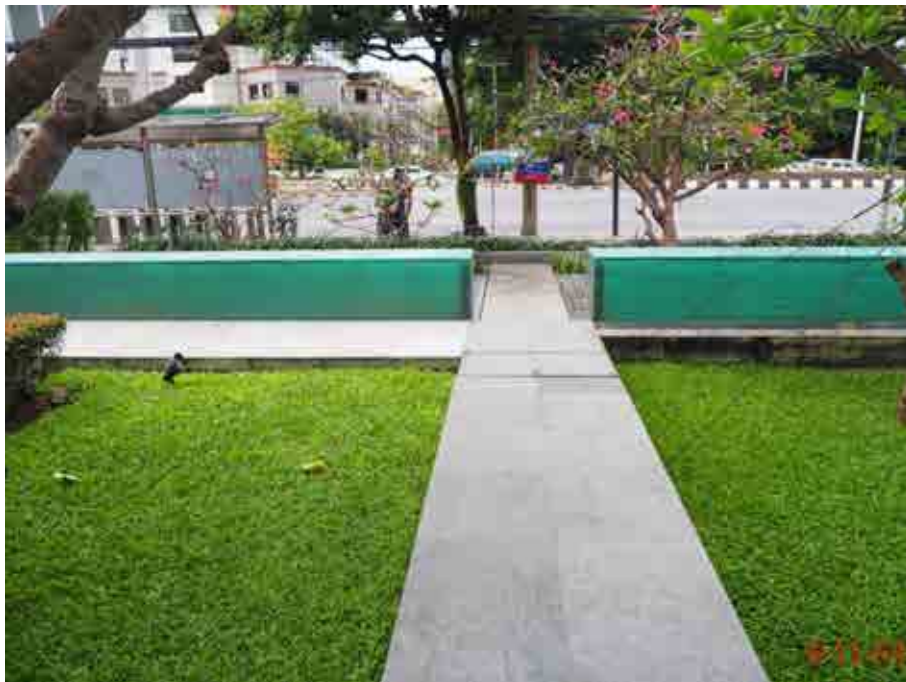
รูปที่ 61-62

สภาพบริเวณสวนหย่อมและทางเท้าด้านขวาโครงการ

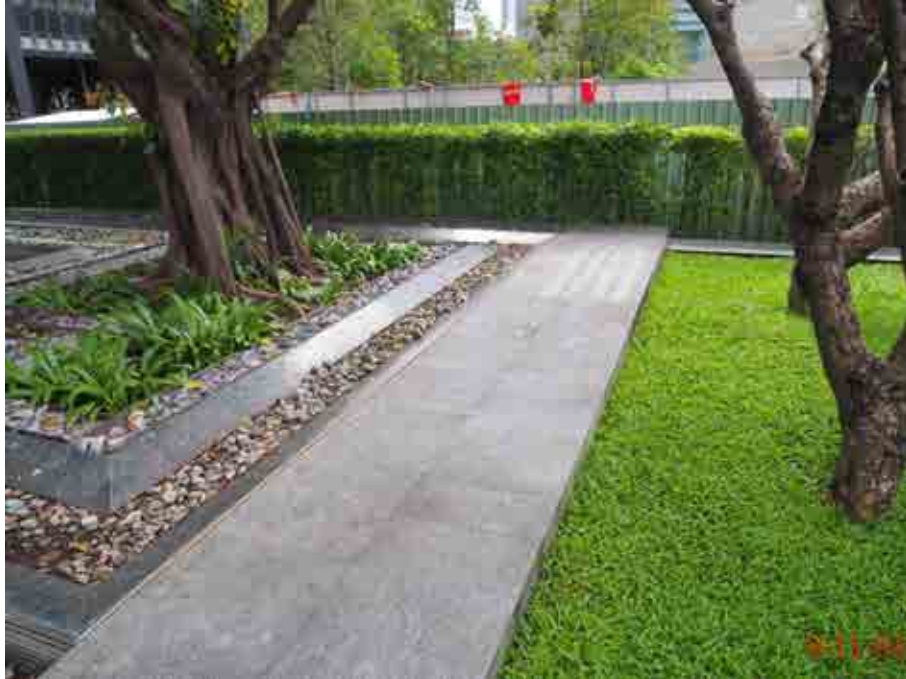
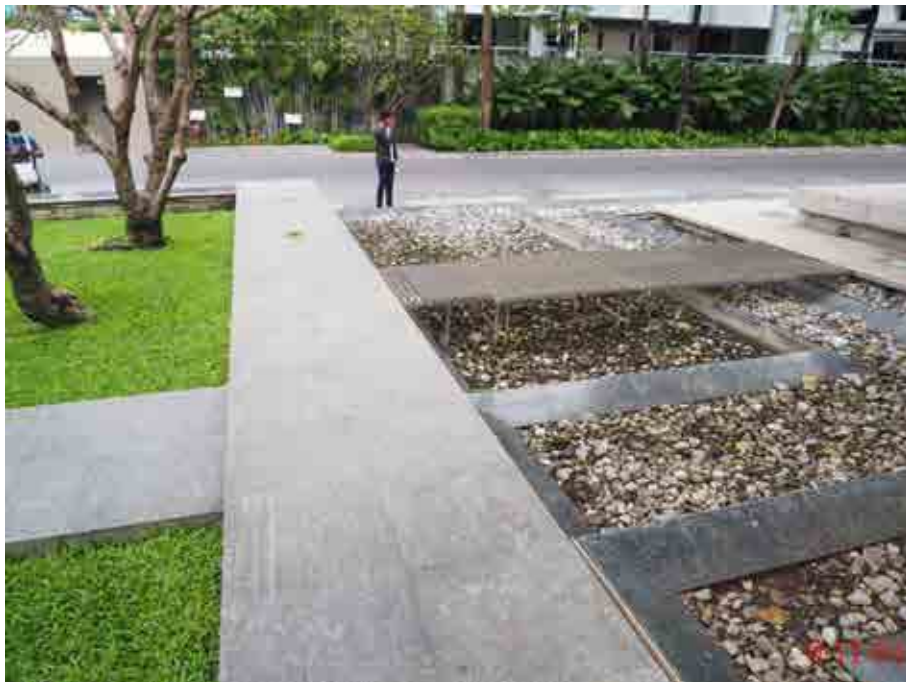
รูปที่ 63-64

สภาพบริเวณสวนหย่อมและทางเท้าด้านขวาโครงการ

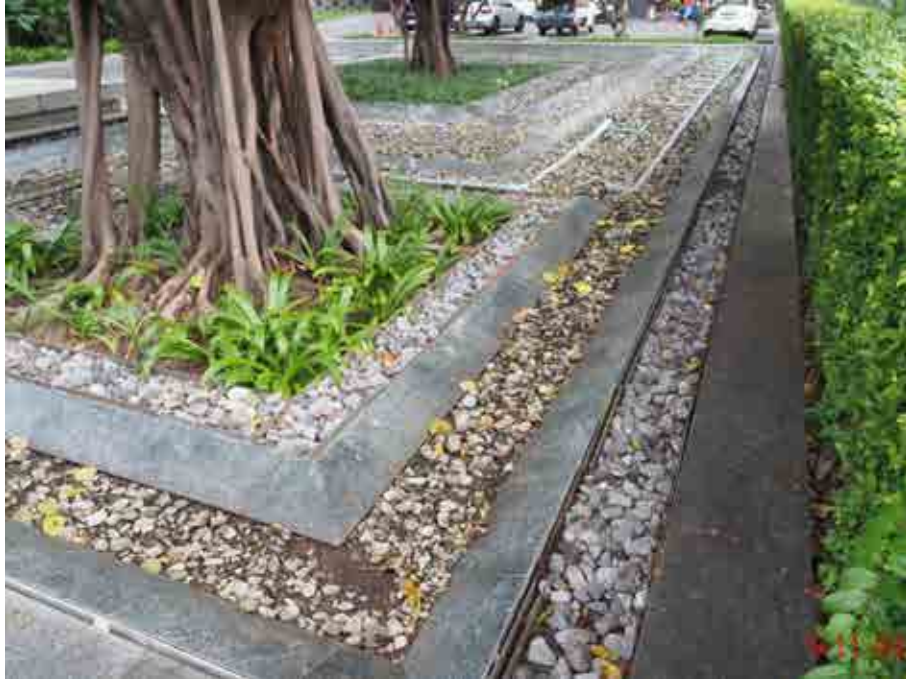
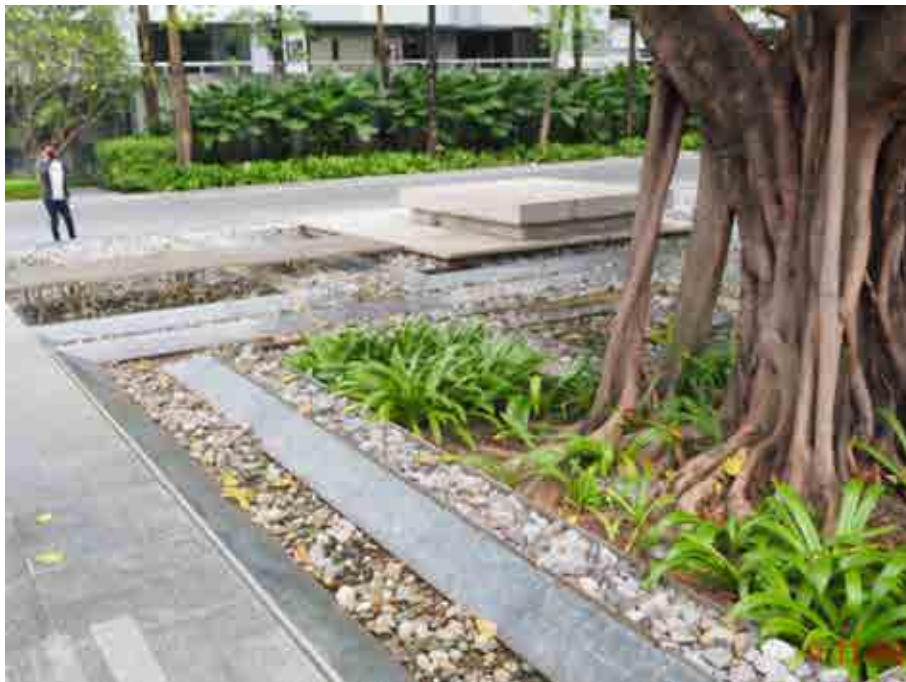
รูปที่ 65-66

สภาพบริเวณสวนหย่อมและทางเท้าด้านขวาโครงการ

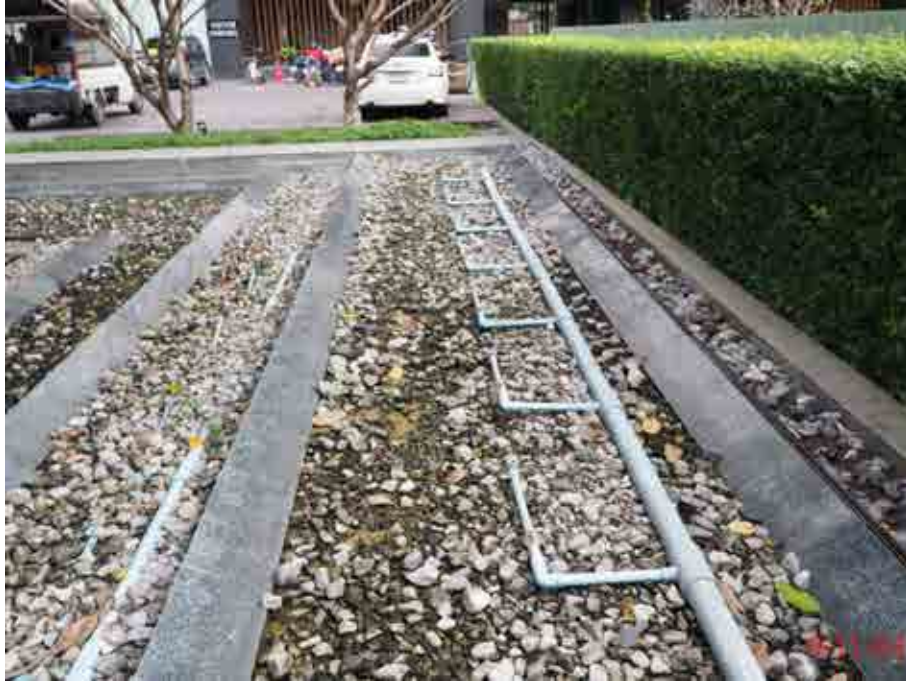
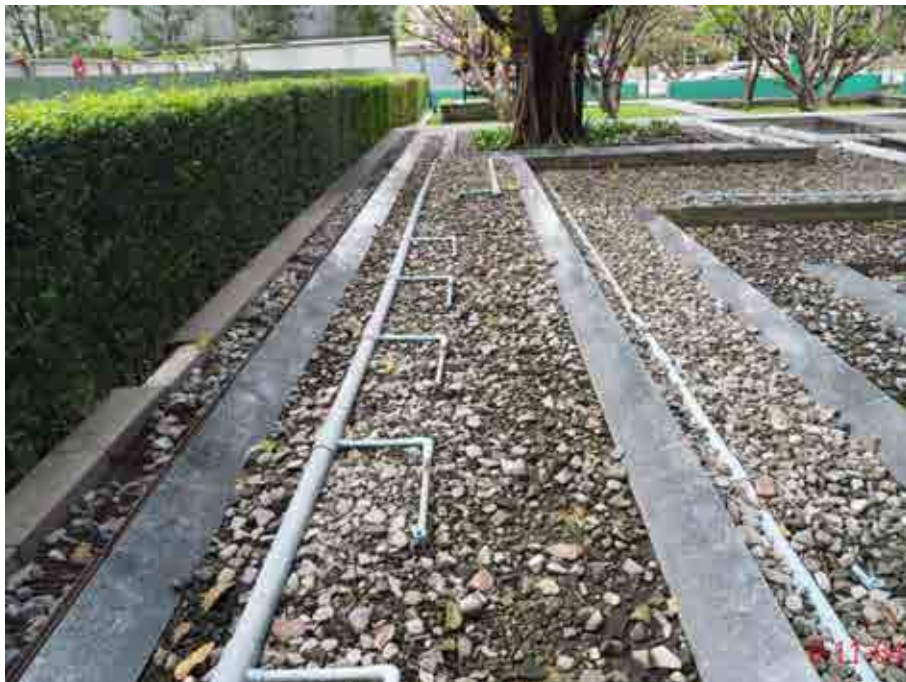
รูปที่ 67-68

สภาพบริเวณสวนหย่อมและทางเท้าด้านขวาโครงการ
