ภาคผนวกที่ 17

รูปภาพการสำรวจพื้นที่บริเวณใกล้เคียง

**125 SATHORN (125 สาทร์)**

2K21/N-0783/STS/ns

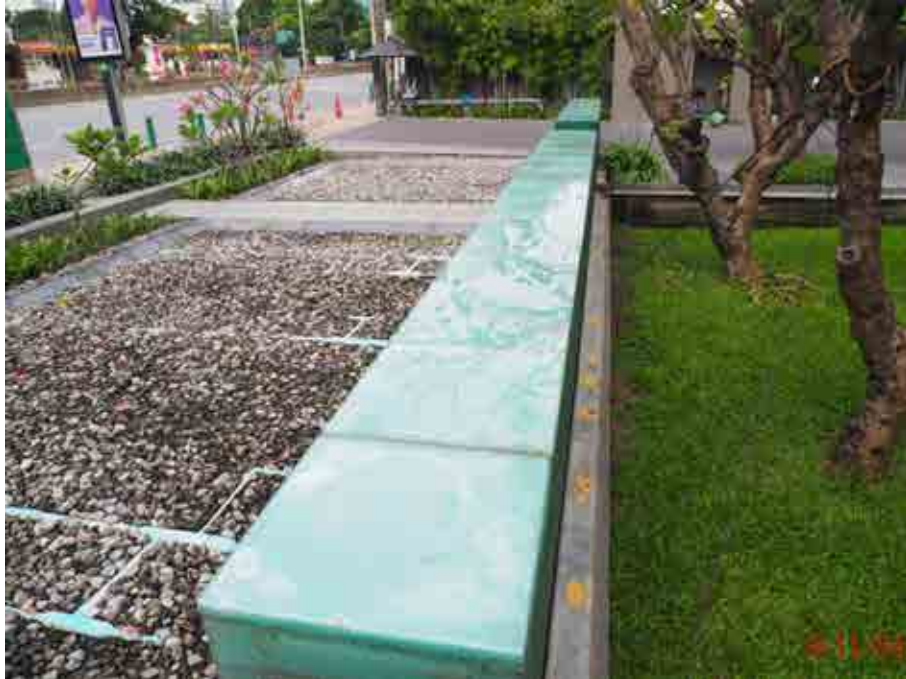
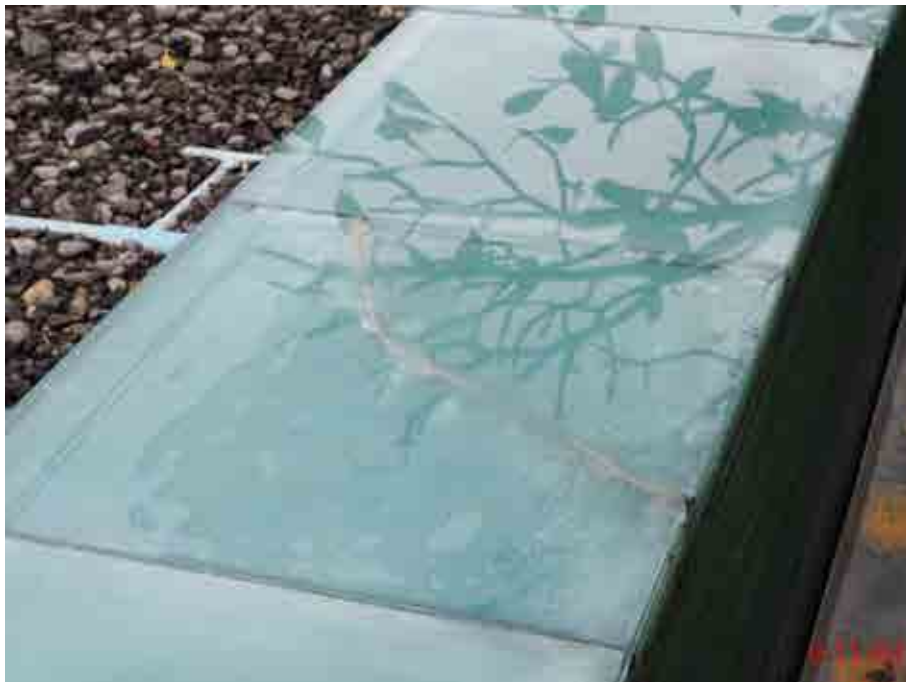
รูปที่ 69-70

รอยแตกร้าวแผ่นกระจก 1 แผ่น

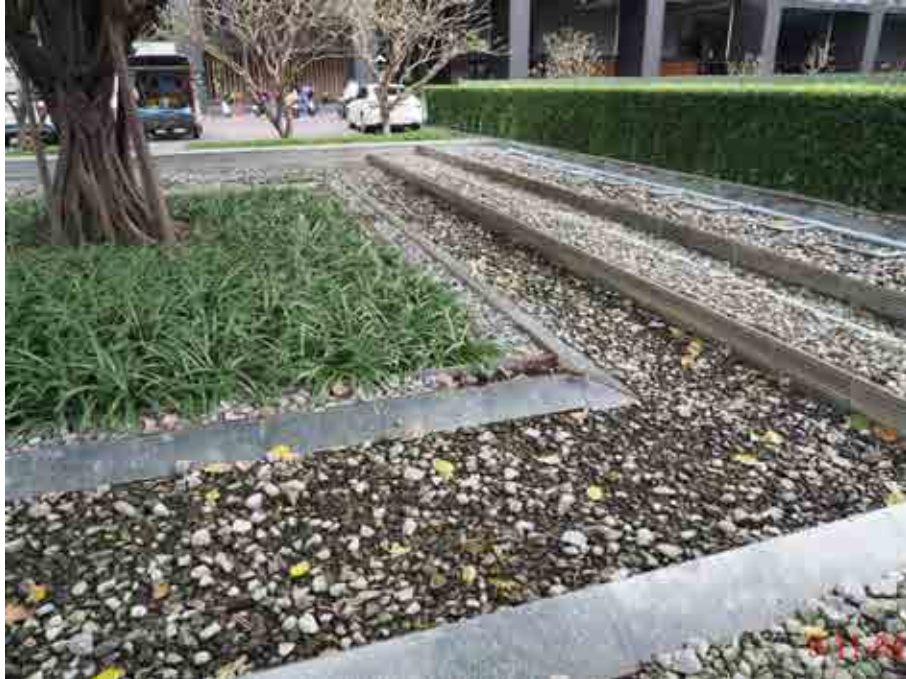
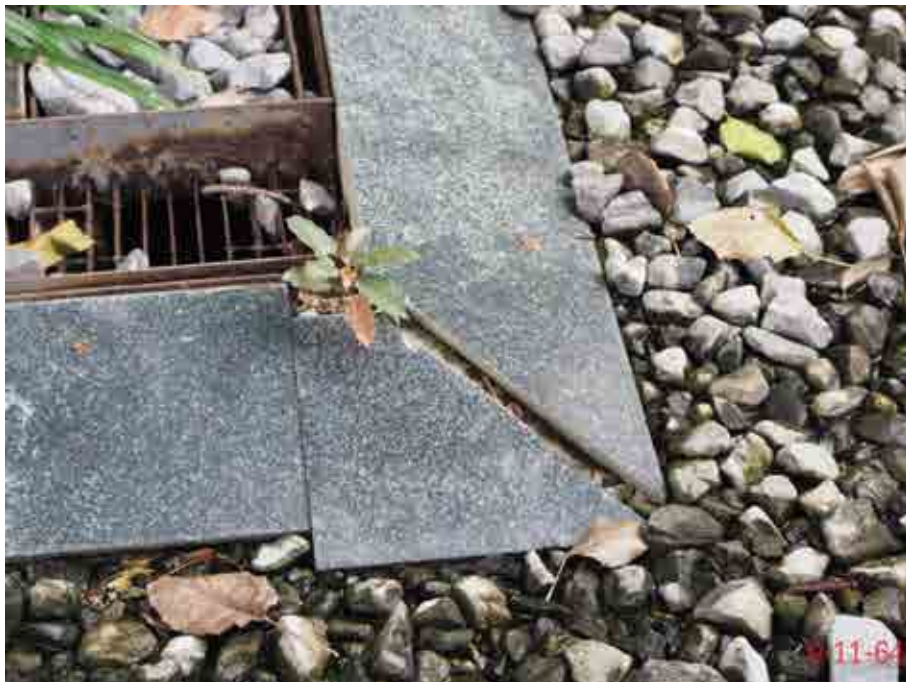
รูปที่ 75-76

รอยหลุดล่อนหินแกรนิต

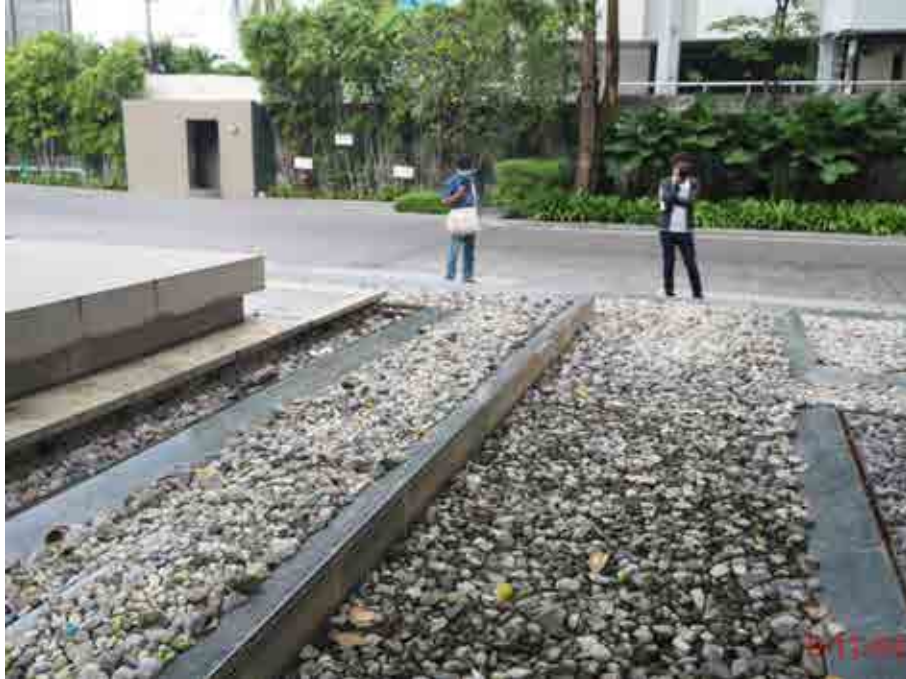
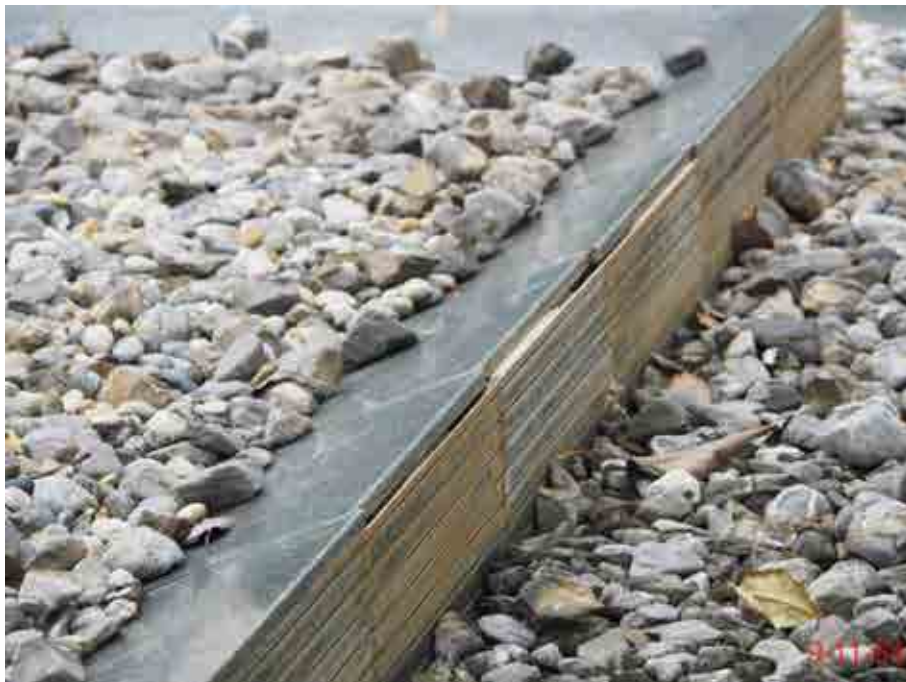
รูปที่ 77-78

รอยหลุดล่อนหินแกรนิต

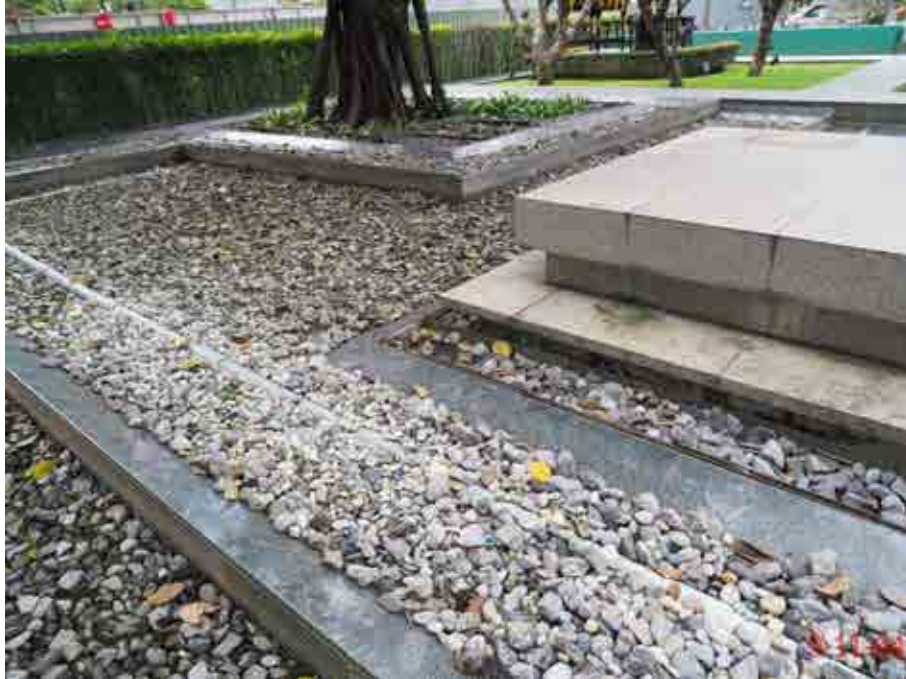
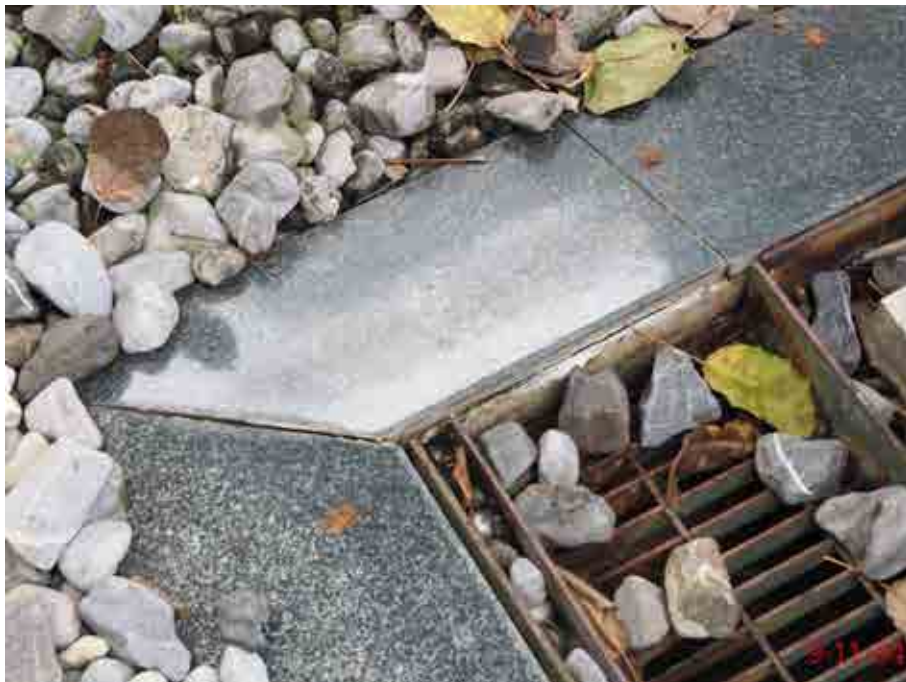
รูปที่ 79-80

รอยหลุดล่อนหินแกรนิต

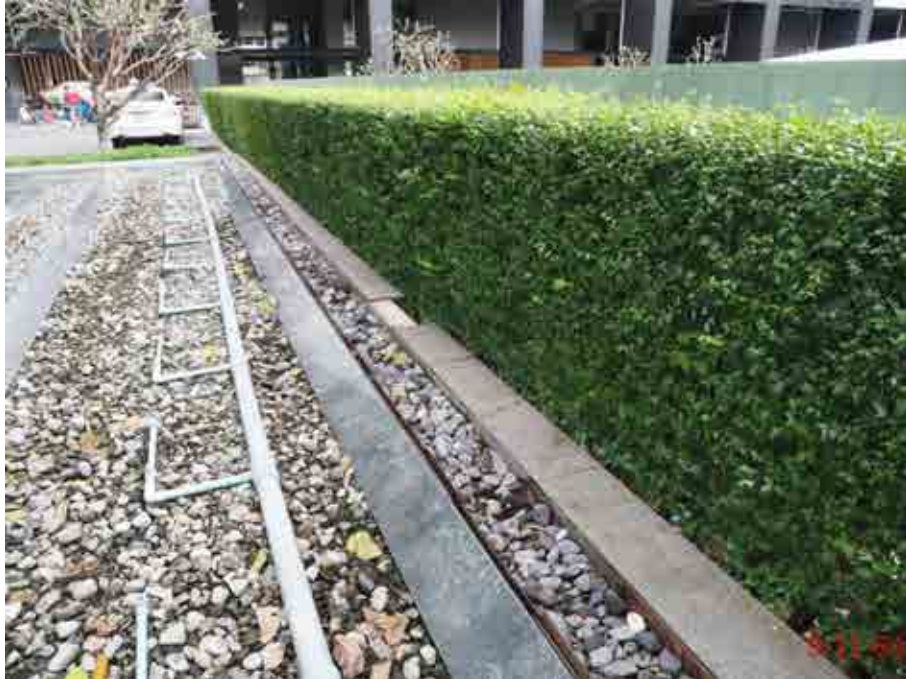
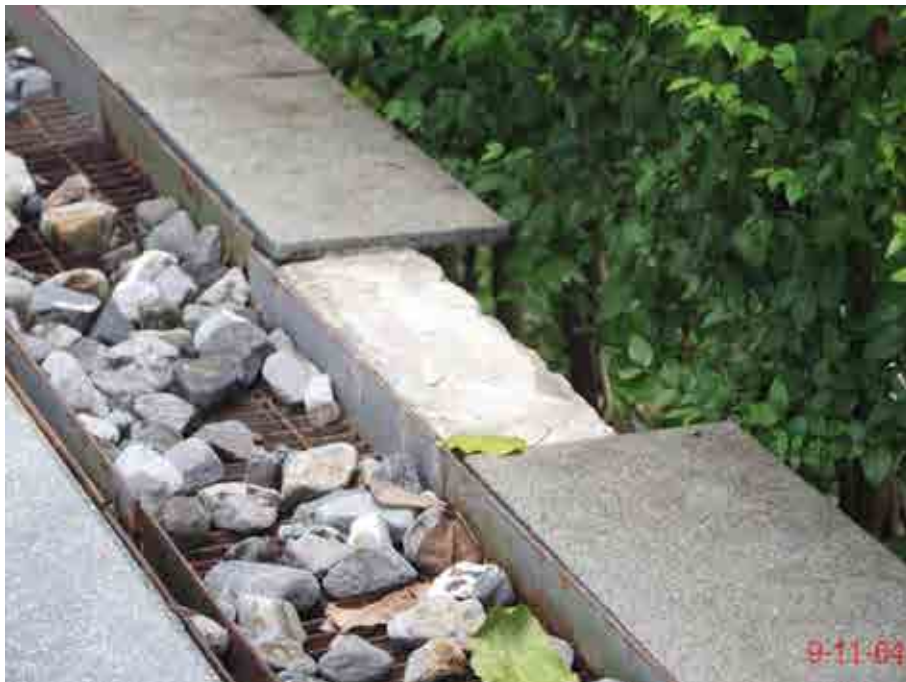
รูปที่ 81-82

รอยหลุดล่อนหินแกรนิต

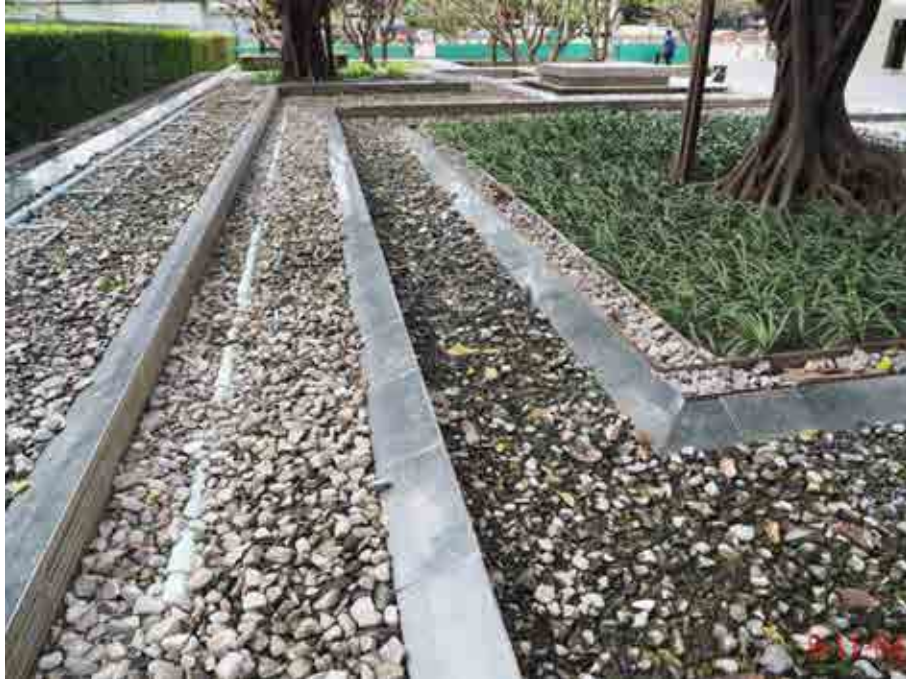
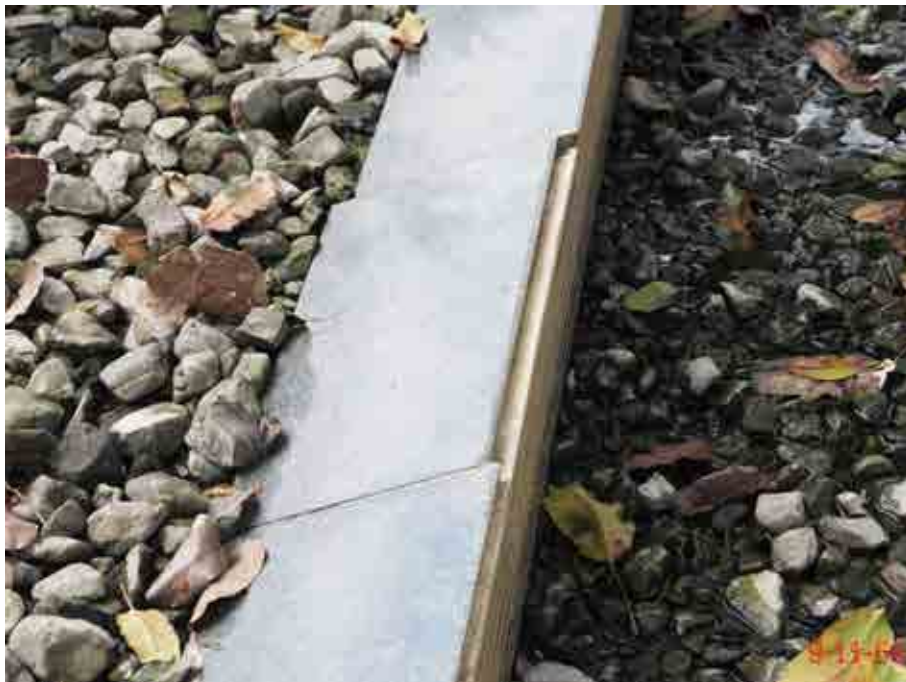
รูปที่ 83-84

รอยหลุดล่อนหินแกรนิต

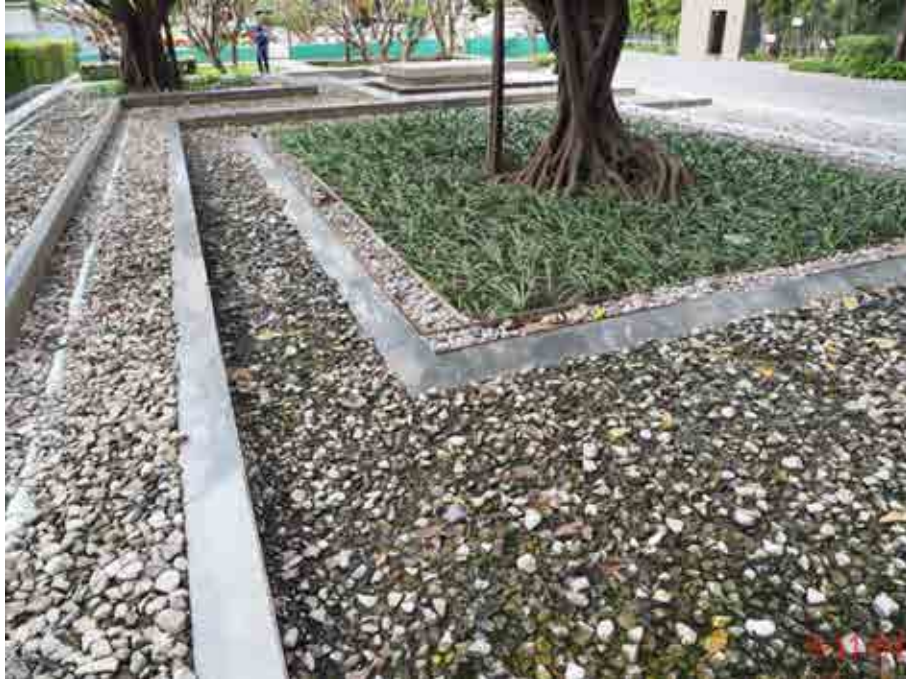
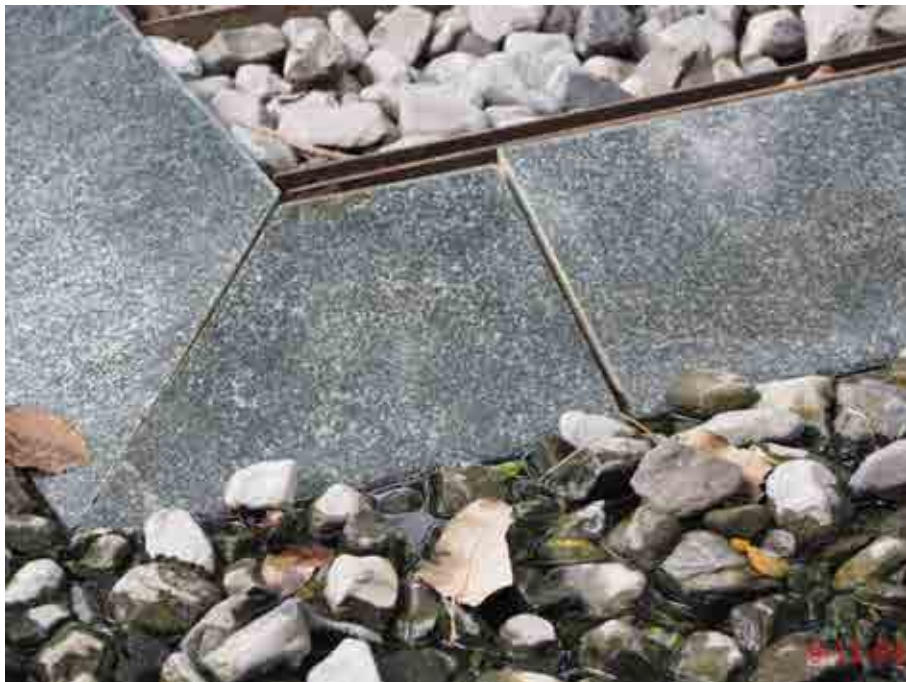
รูปที่ 85-86

รอยหลุดล่อนหินแกรนิต

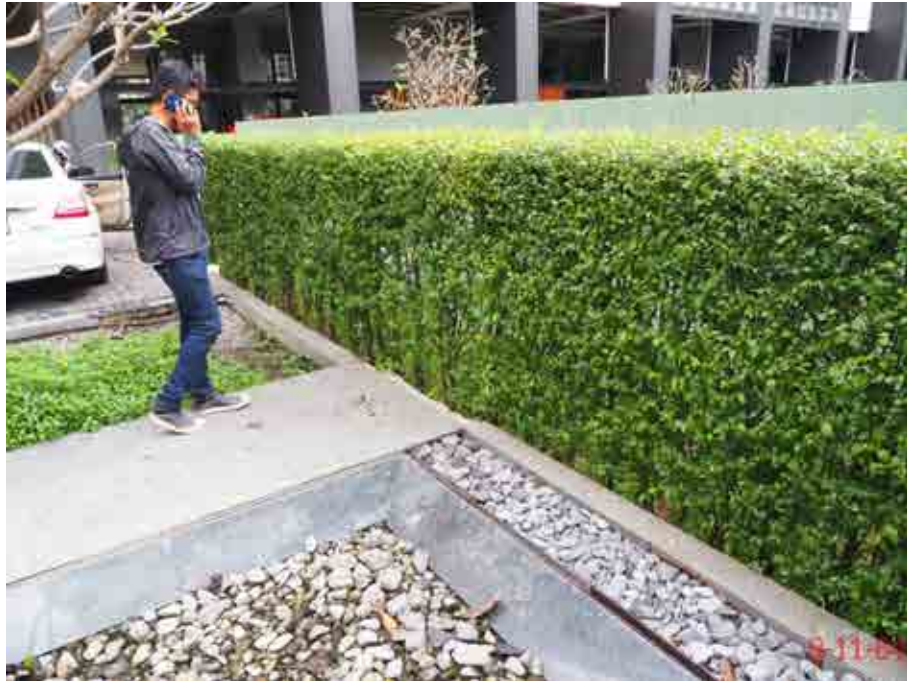
รูปที่ 87-88

รอยหลุดล่อนหินแกรนิต

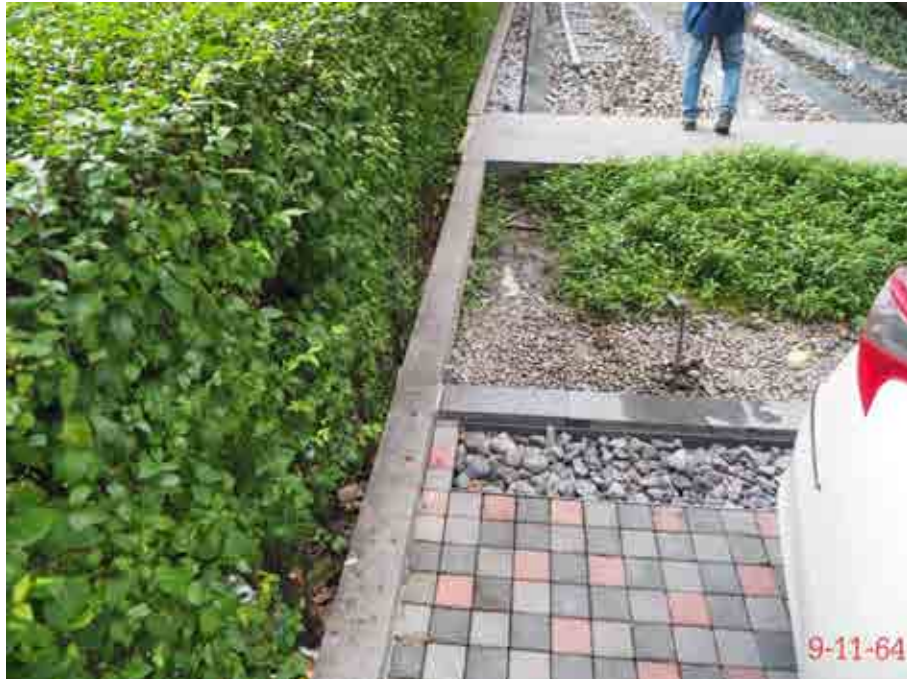
รูปที่ 89-90

รอยหลุดล่อนหินแกรนิต

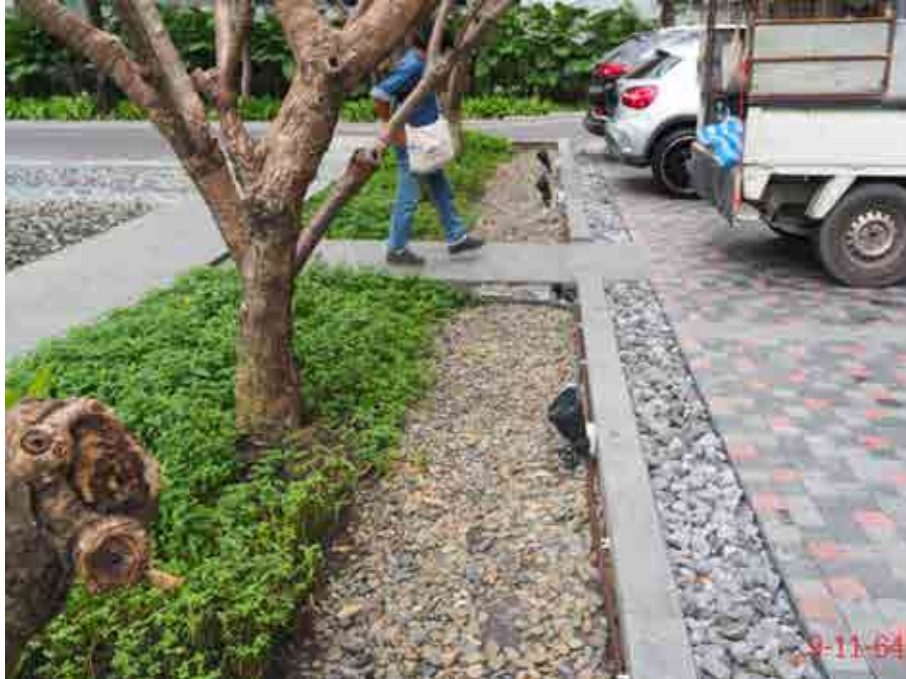
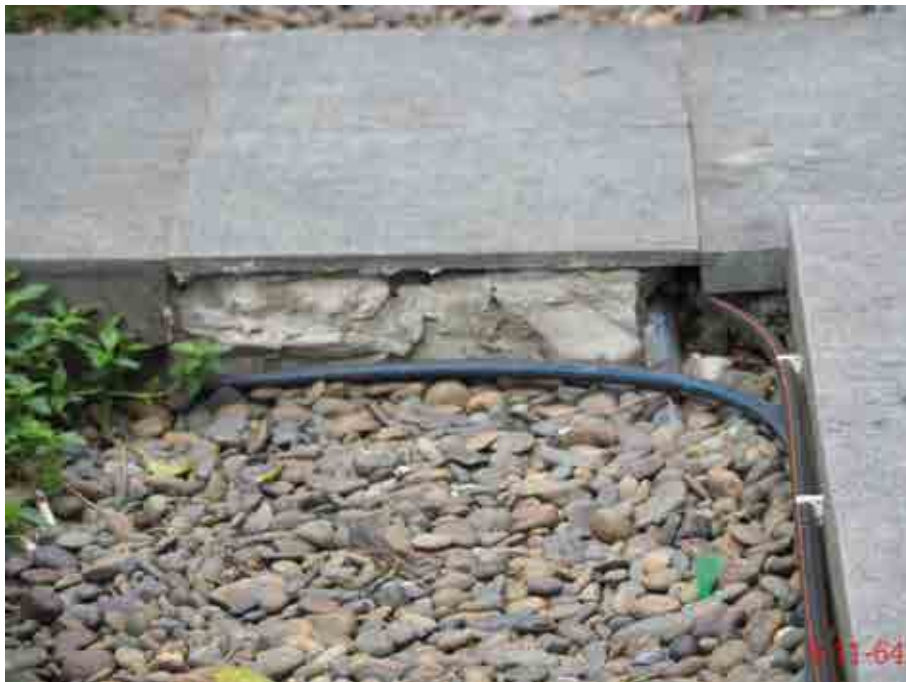
รูปที่ 93-94

รอยหลุดล่อนหินแกรนิต

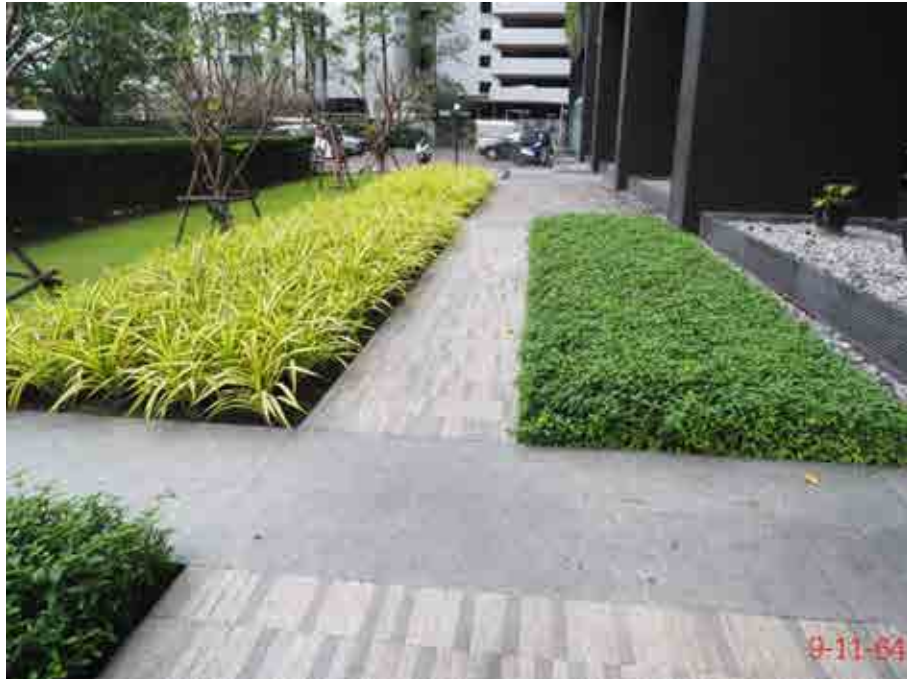
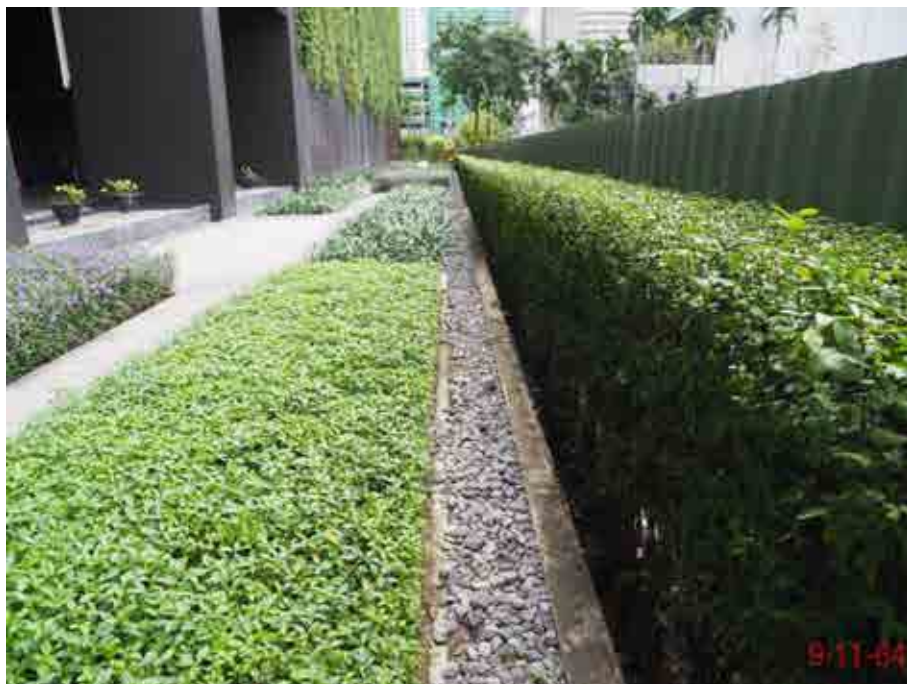
รูปที่ 95-96

สภาพบริเวณสวนหย่อม และทางเท้าด้านหลังโครงการ

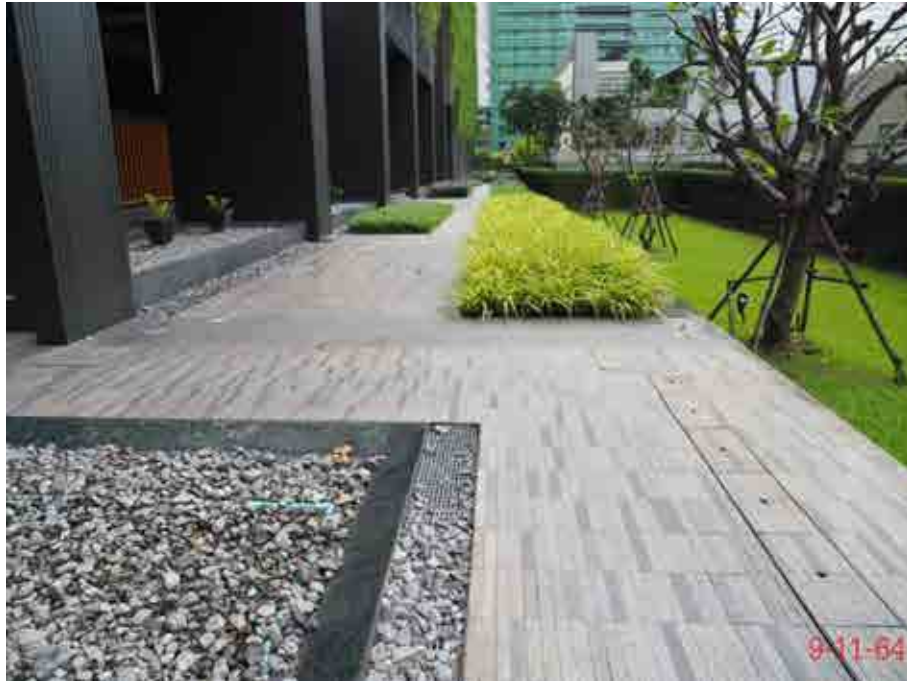
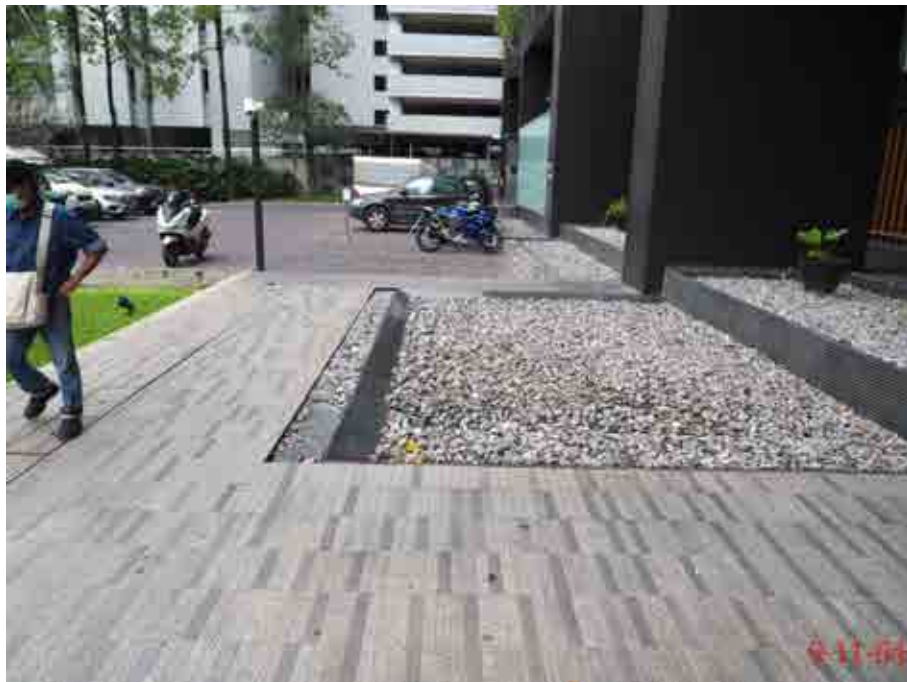
รูปที่ 97-98

สภาพบริเวณสวนหย่อม และทางเท้าด้านหลังโครงการ

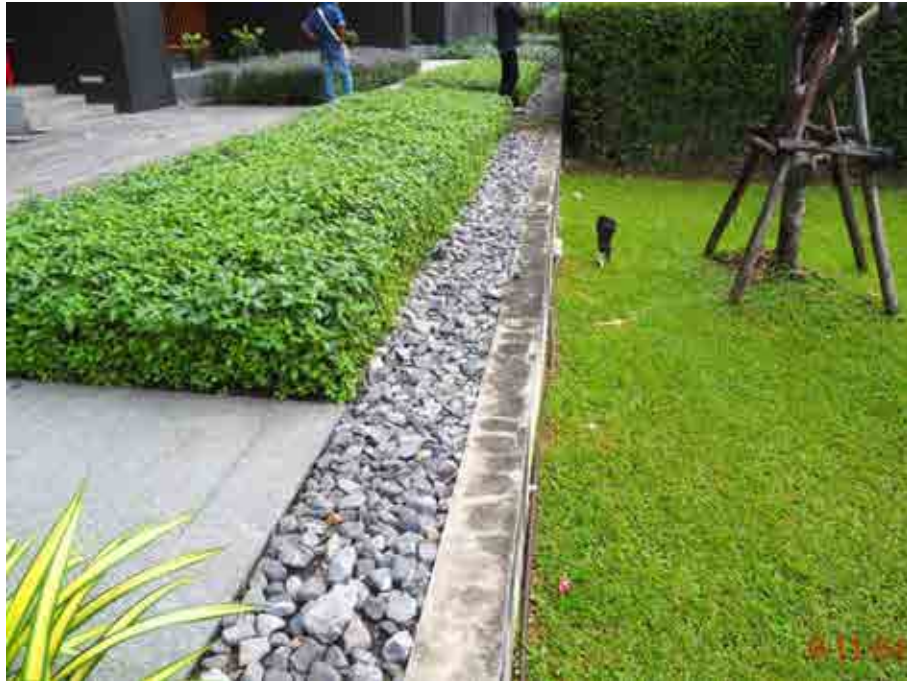
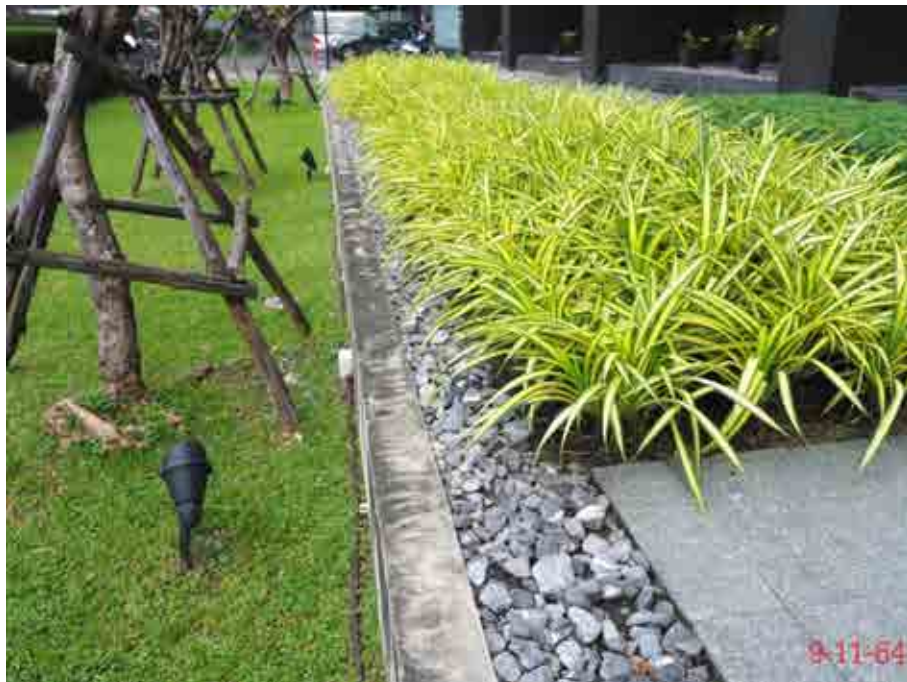
รูปที่ 99-100

สภาพบริเวณสวนหย่อม และทางเท้าด้านหลังโครงการ

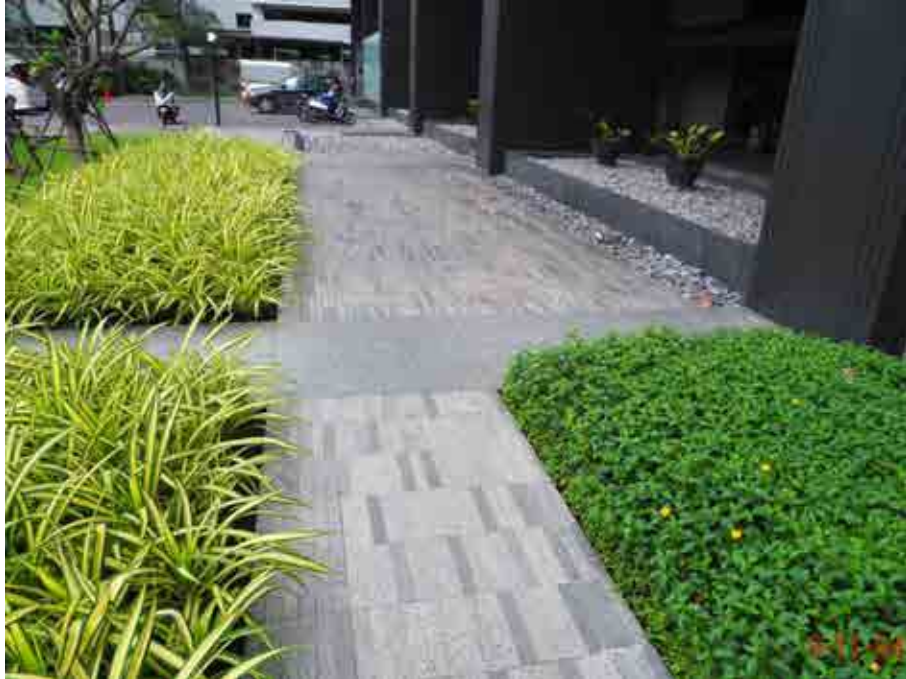
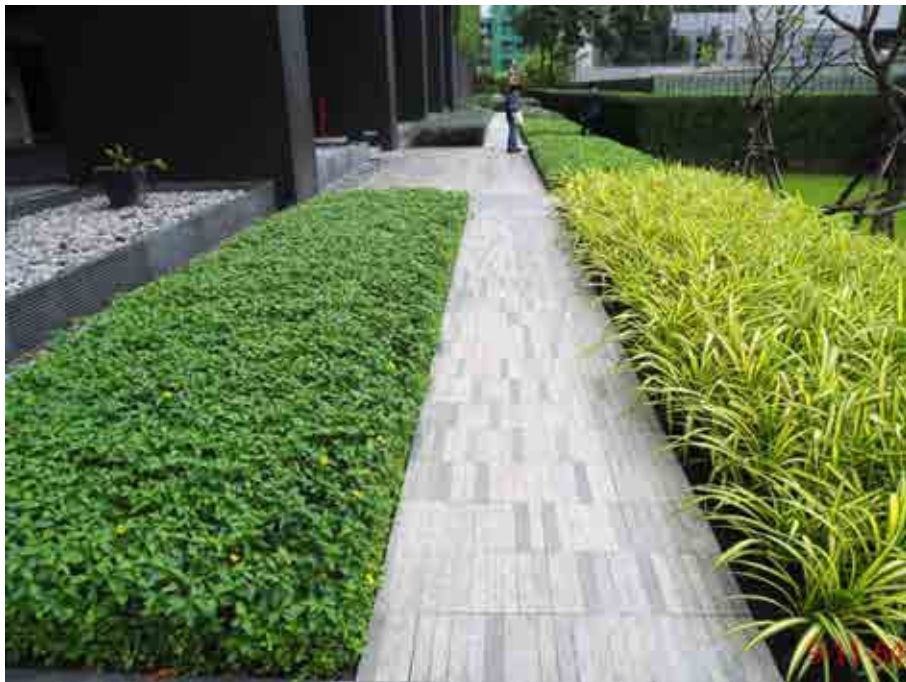
รูปที่ 101-102

สภาพบริเวณสวนหย่อม และทางเท้าด้านหลังโครงการ

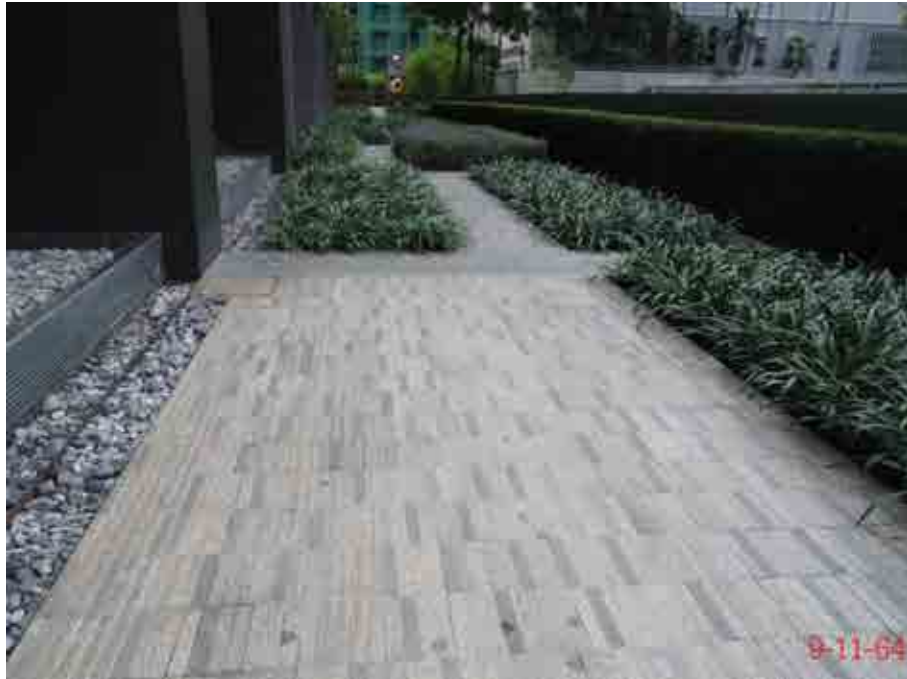
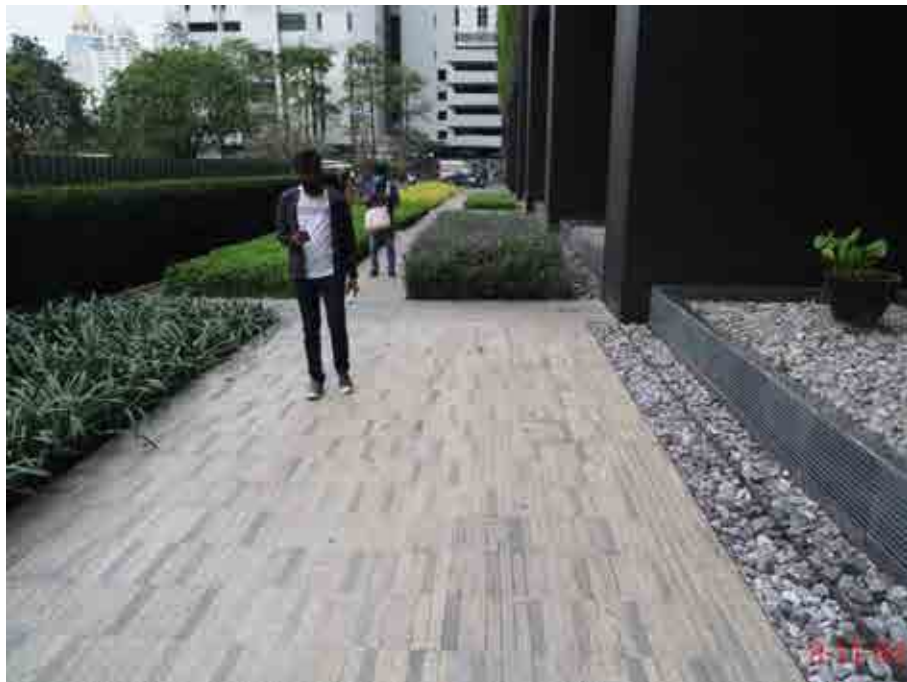
รูปที่ 103-104

สภาพบริเวณสวนหย่อม และทางเท้าด้านหลังโครงการ

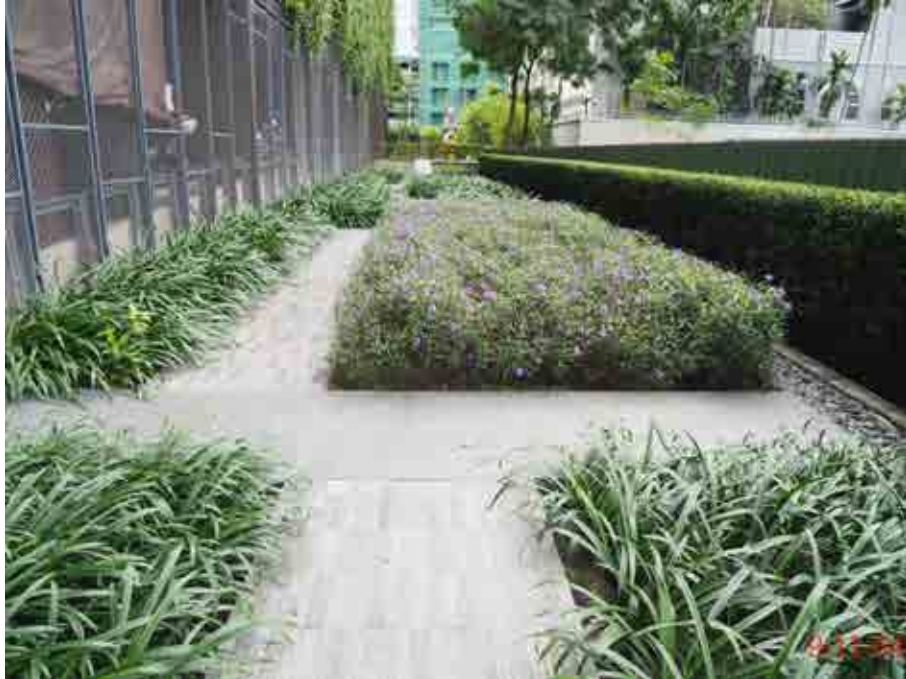
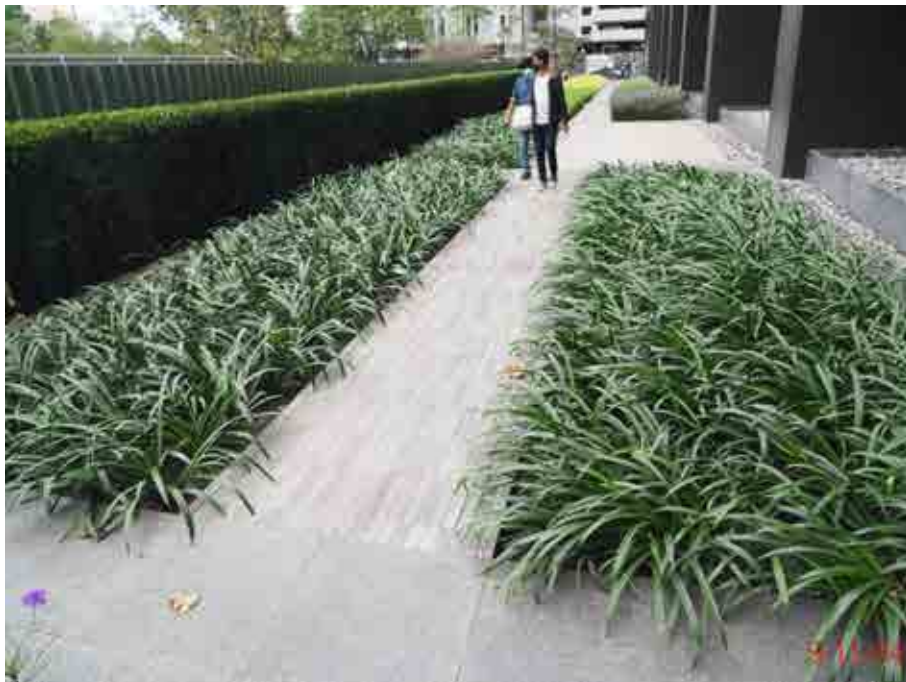
รูปที่ 105-106

สภาพบริเวณสวนหย่อม และทางเท้าด้านหลังโครงการ

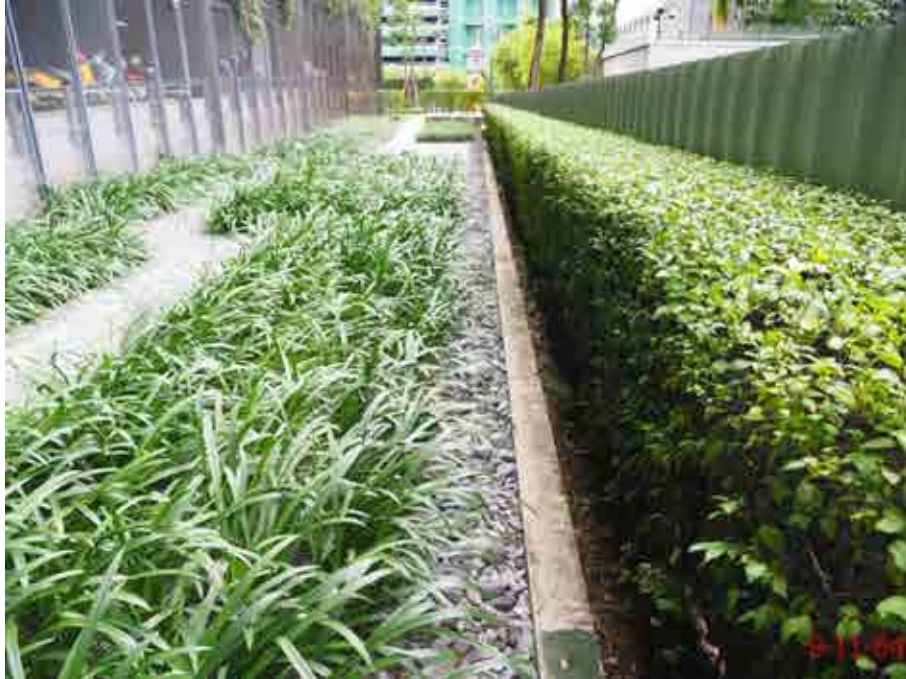
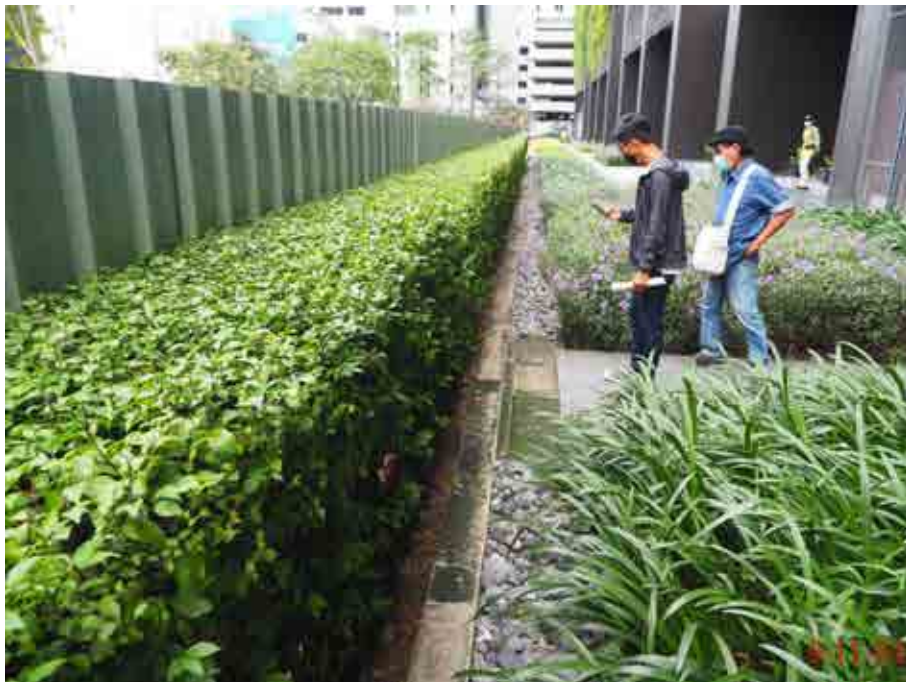
รูปที่ 107-108

สภาพบริเวณสวนหย่อม และทางเท้าด้านหลังโครงการ

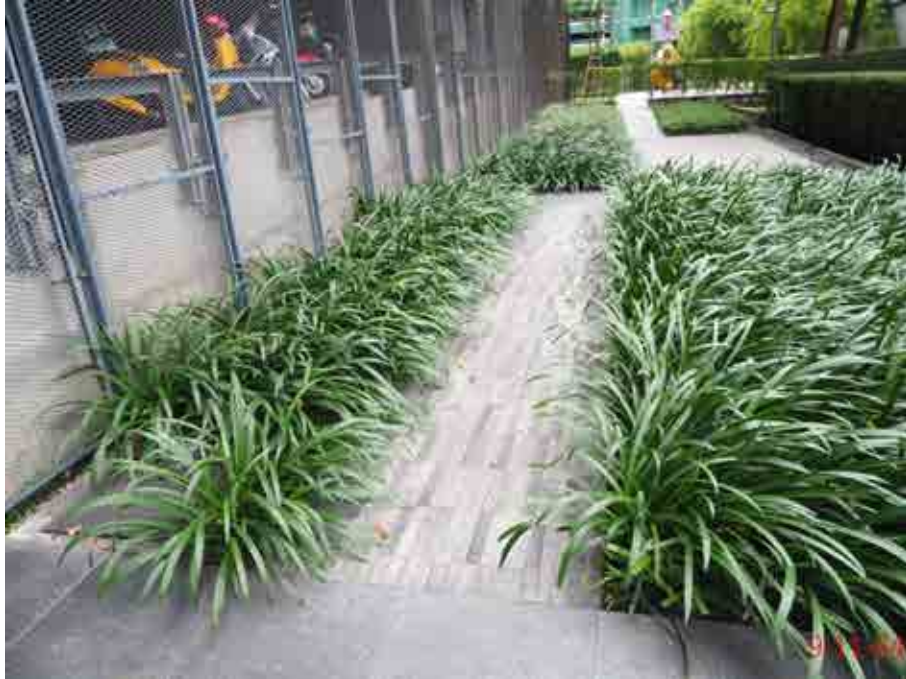
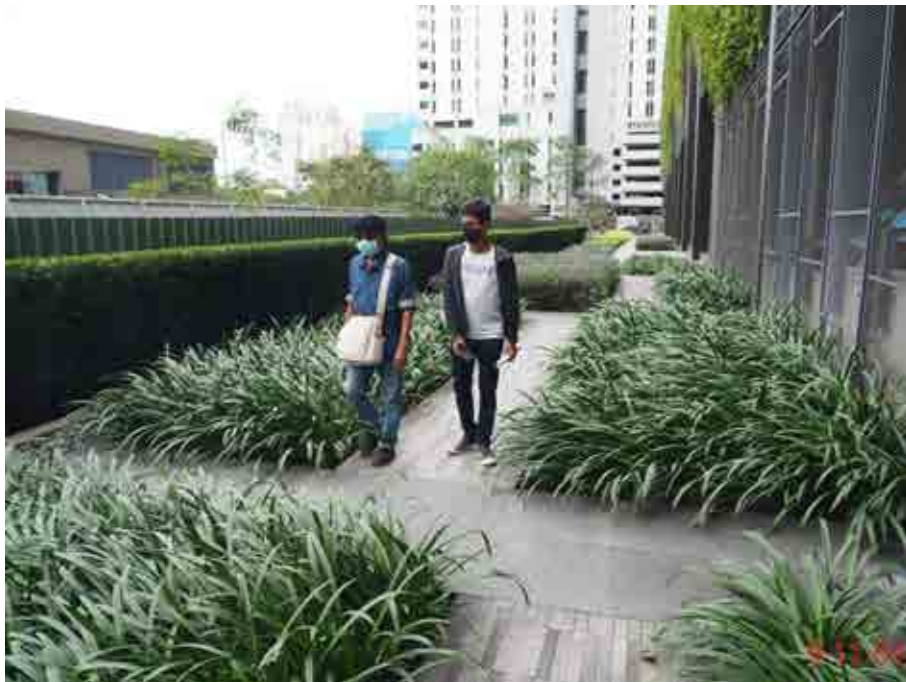
รูปที่ 109-110

สภาพบริเวณสวนหย่อม และทางเท้าด้านหลังโครงการ

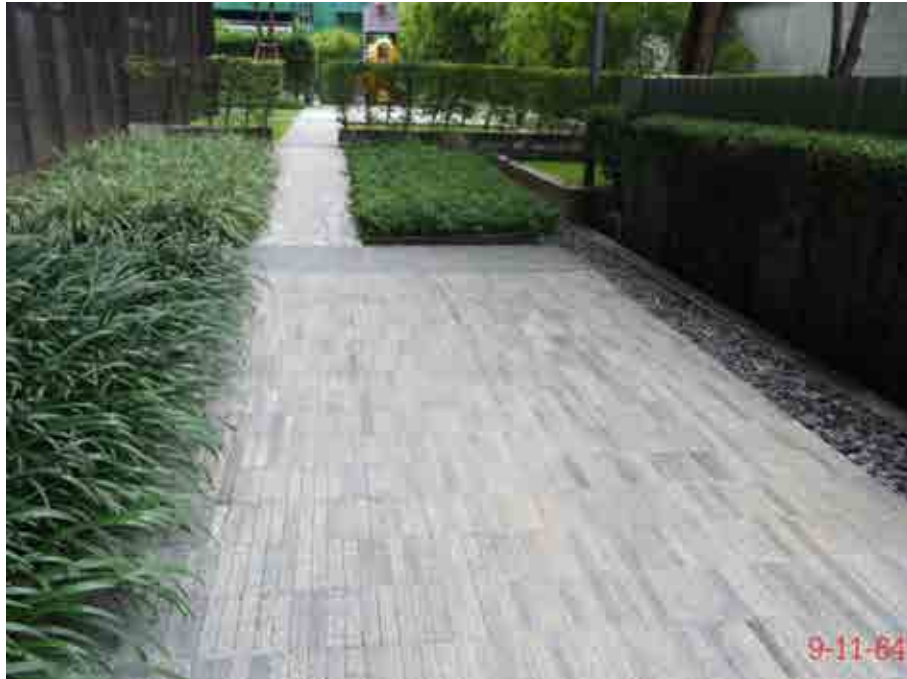
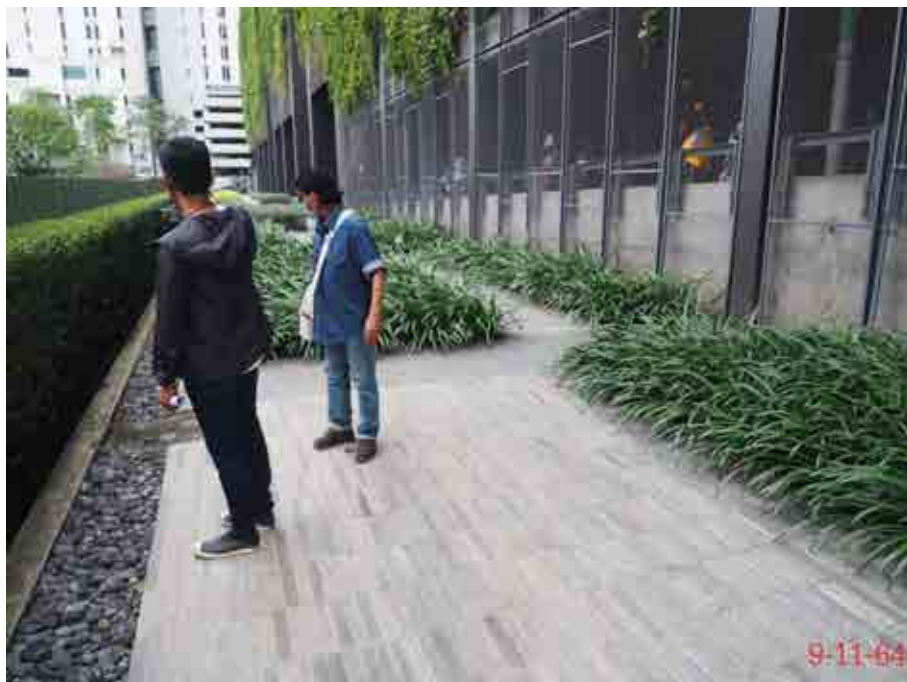
รูปที่ 111-112

สภาพบริเวณสวนหย่อม และทางเท้าด้านหลังโครงการ
