ภาคผนวกที่ 17

รูปภาพการสำรวจพื้นที่บริเวณใกล้เคียง

**125 SATHORN (125 สาทร์)**

2K21/N-0783/STS/ns

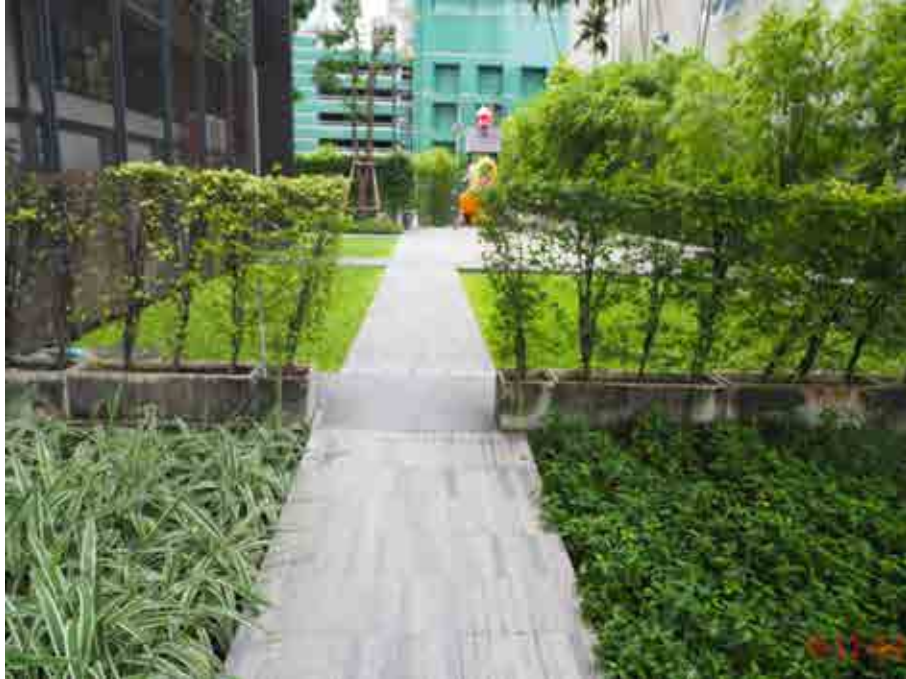
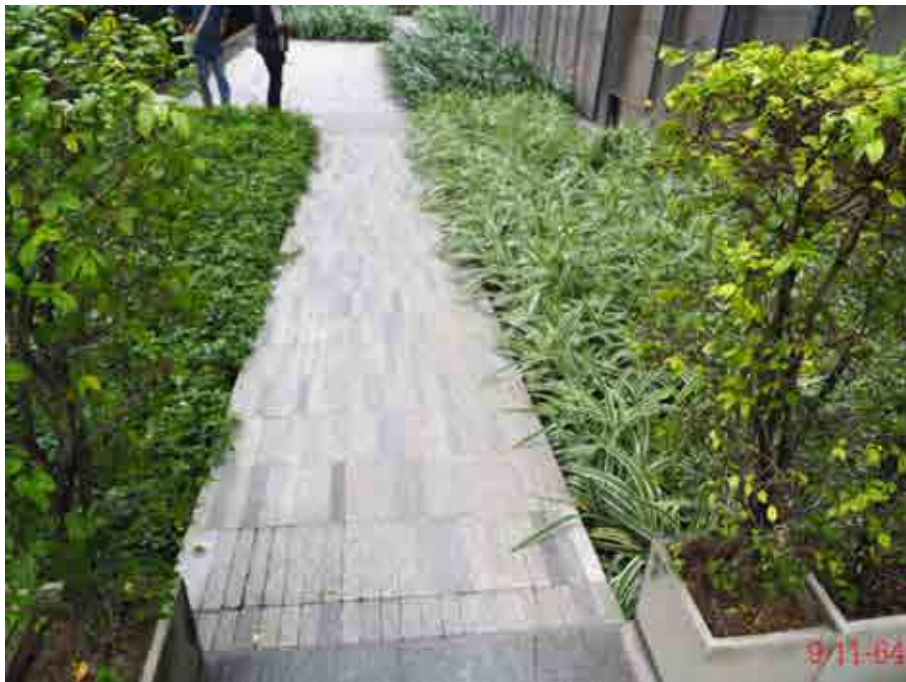
รูปที่ 113-114

สภาพบริเวณสวนหย่อม และทางเท้าด้านหลังโครงการ

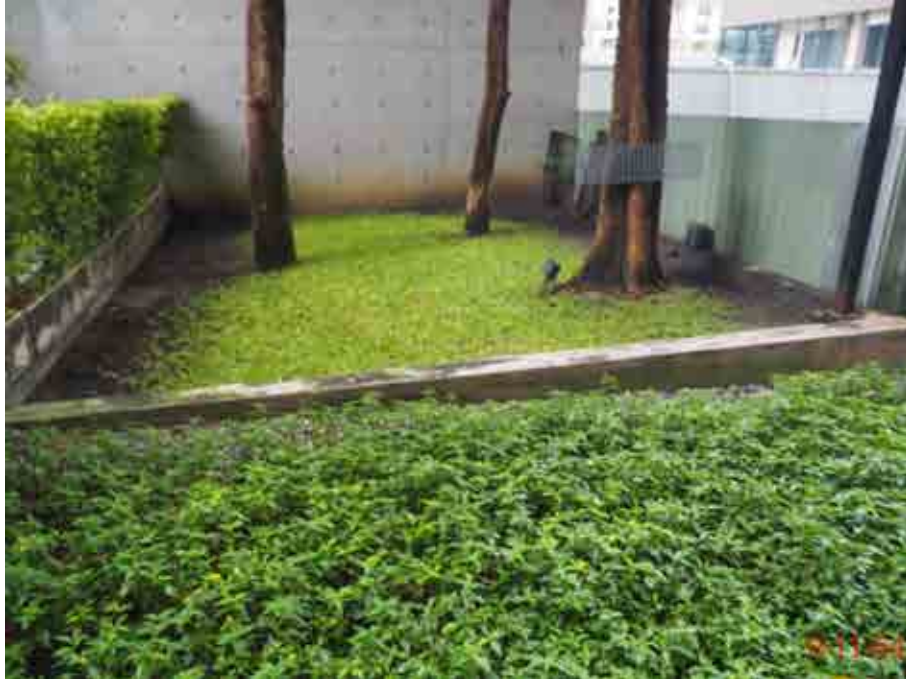
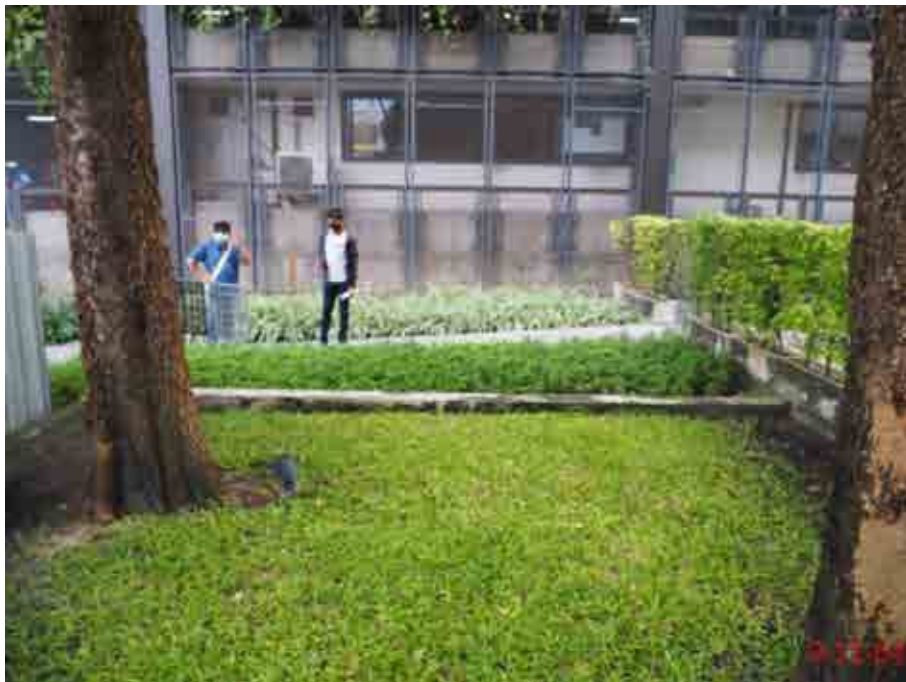
รูปที่ 115-116

สภาพบริเวณสวนหย่อม และทางเท้าด้านหลังโครงการ

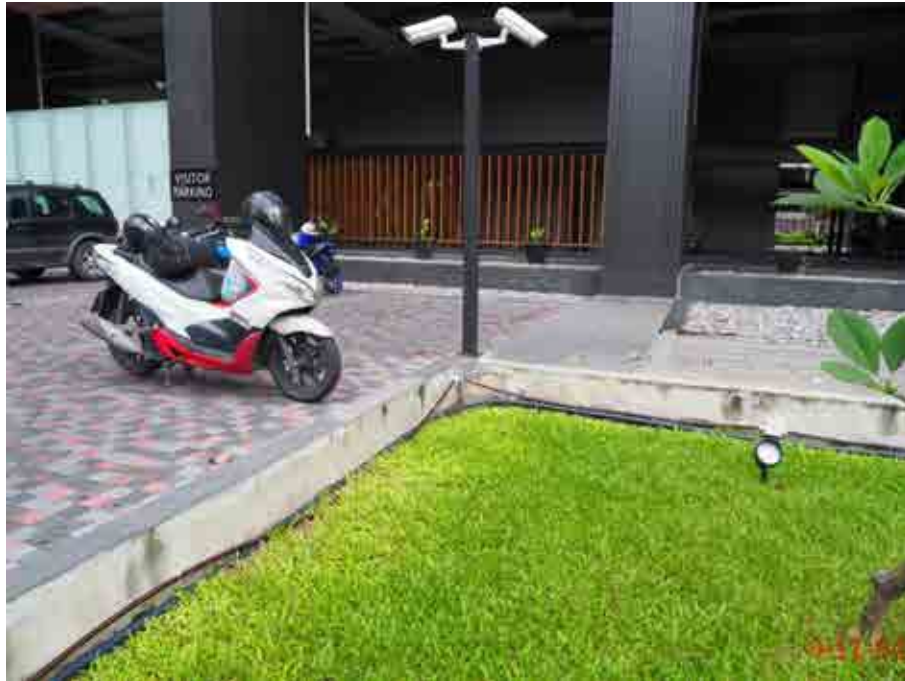
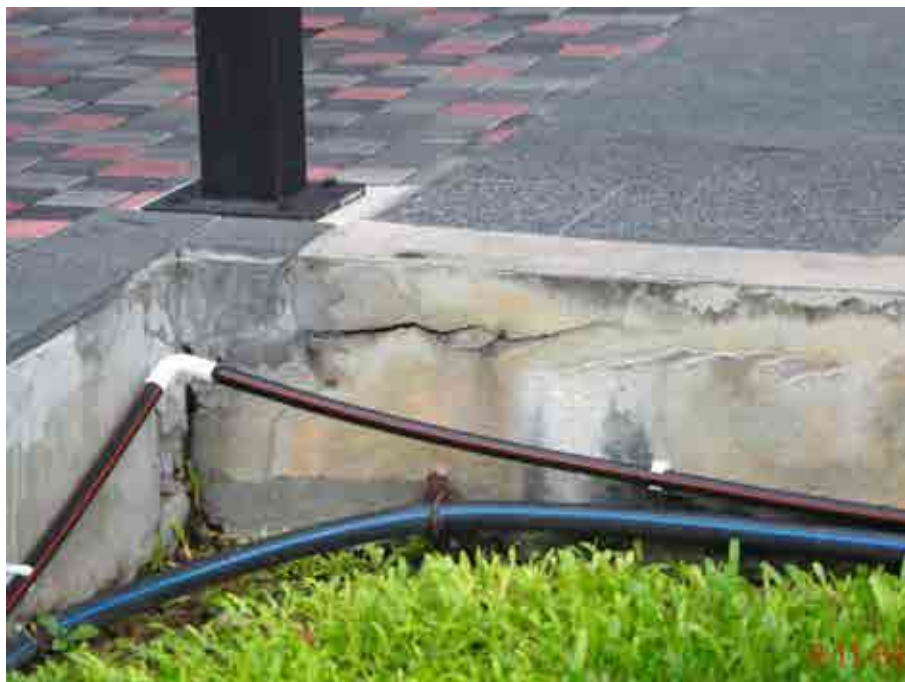
รูปที่ 117-118

รอยแตกร้าวบริเวณสวนหย่อมและทางเท้าด้านหลังโครงการ

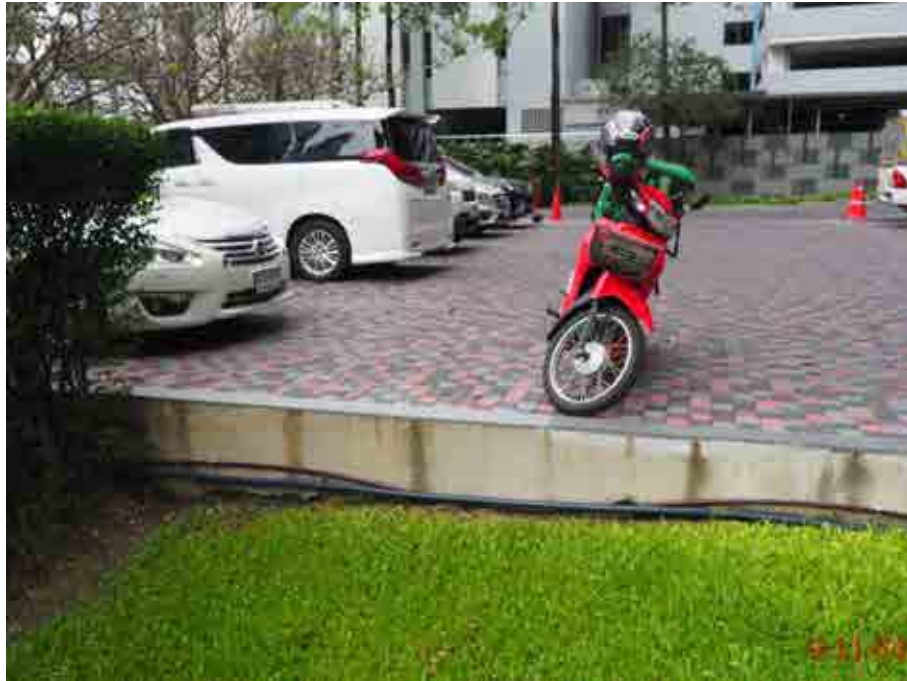
รูปที่ 119-120

รอยแตกร้าวบริเวณสวนหย่อมและทางเท้าด้านหลังโครงการ

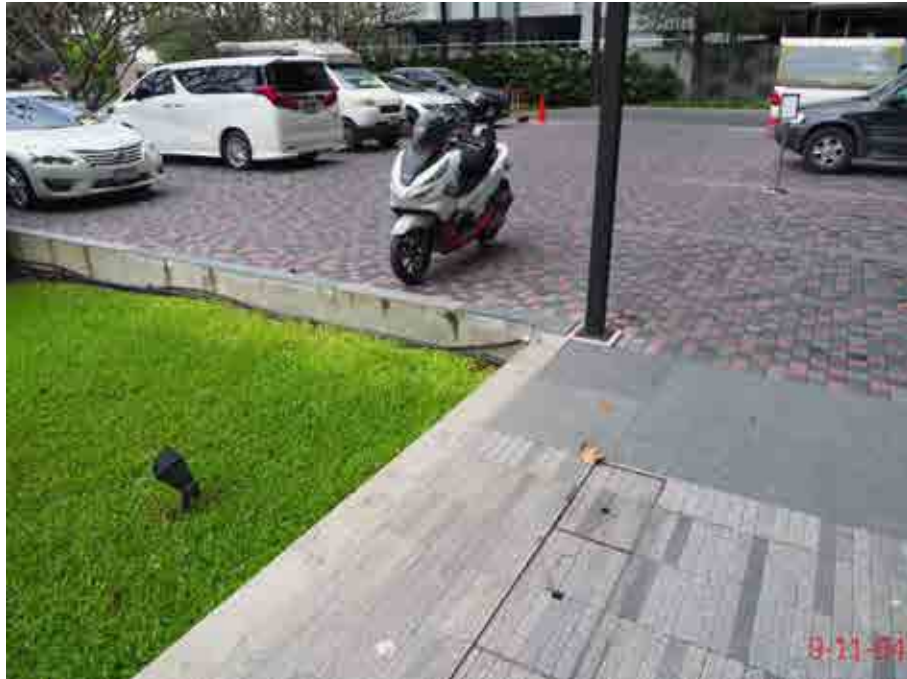
รูปที่ 121-122

รอยแตกร้าวบริเวณสวนหย่อมและทางเท้าด้านหลังโครงการ

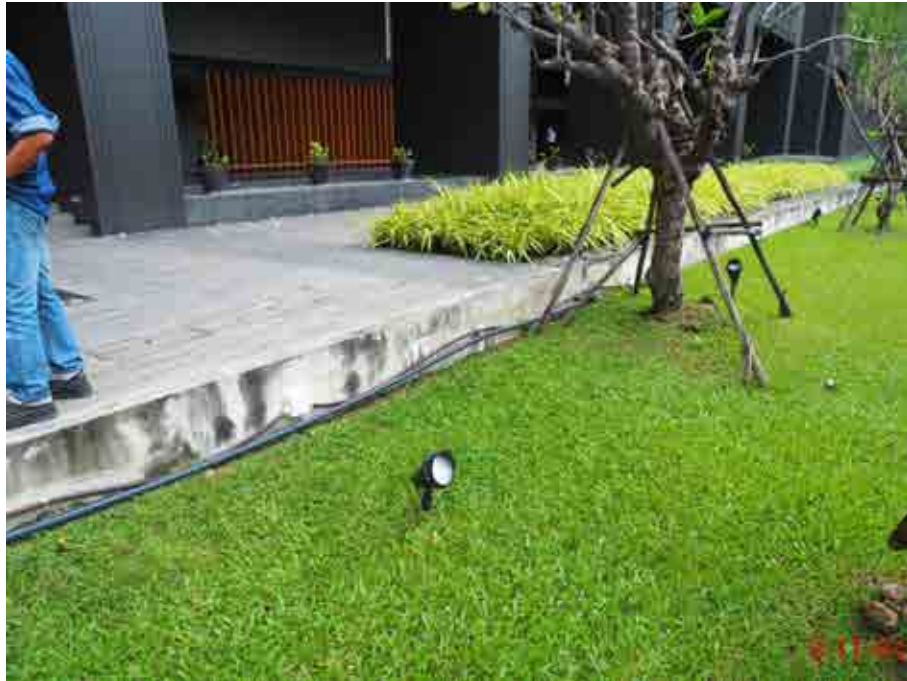
รูปที่ 123-124

รอยแตกร้าวบริเวณสวนหย่อมและทางเท้าด้านหลังโครงการ

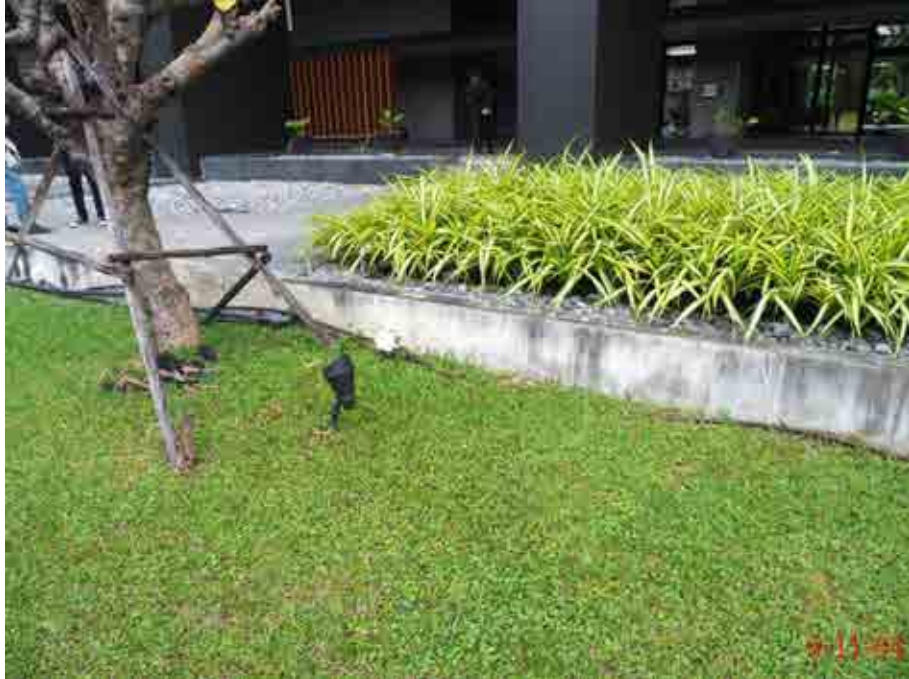
รูปที่ 125-126

รอยแตกร้าวบริเวณสวนหย่อมและทางเท้าด้านหลังโครงการ

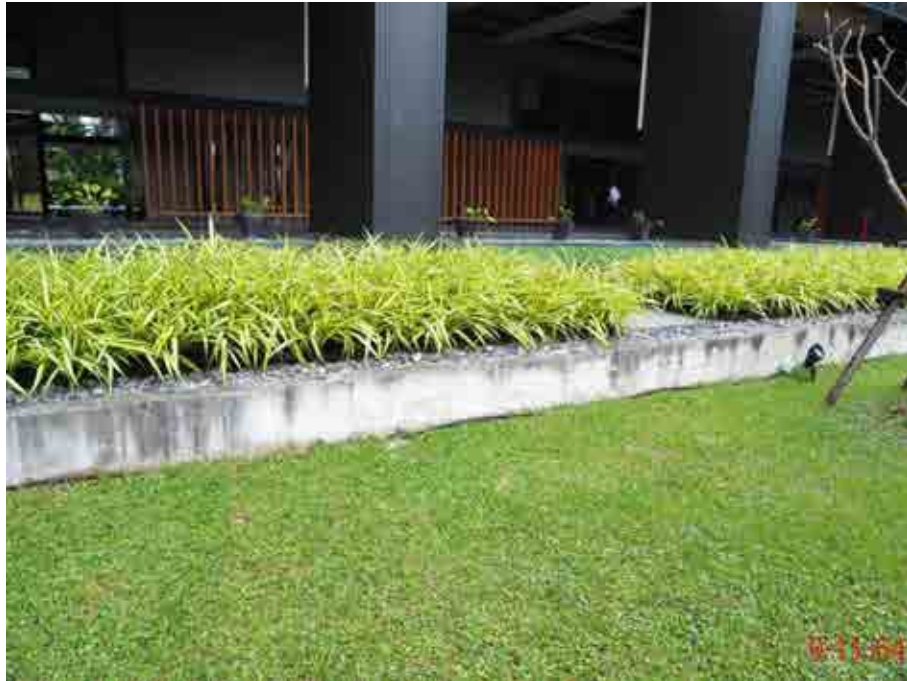
รูปที่ 127-128

รอยแตกร้าวบริเวณสวนหย่อมและทางเท้าด้านหลังโครงการ

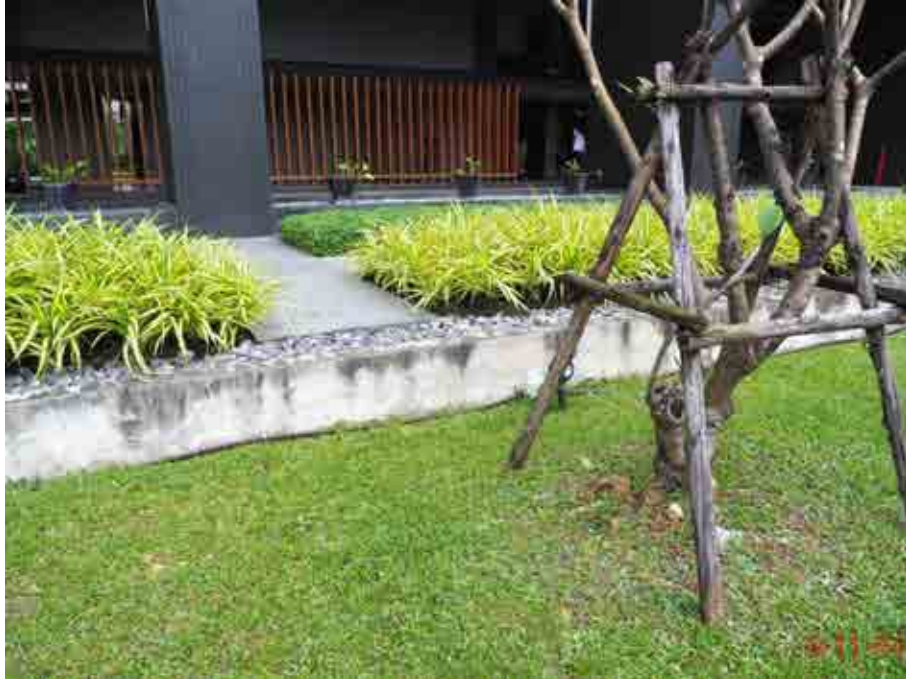
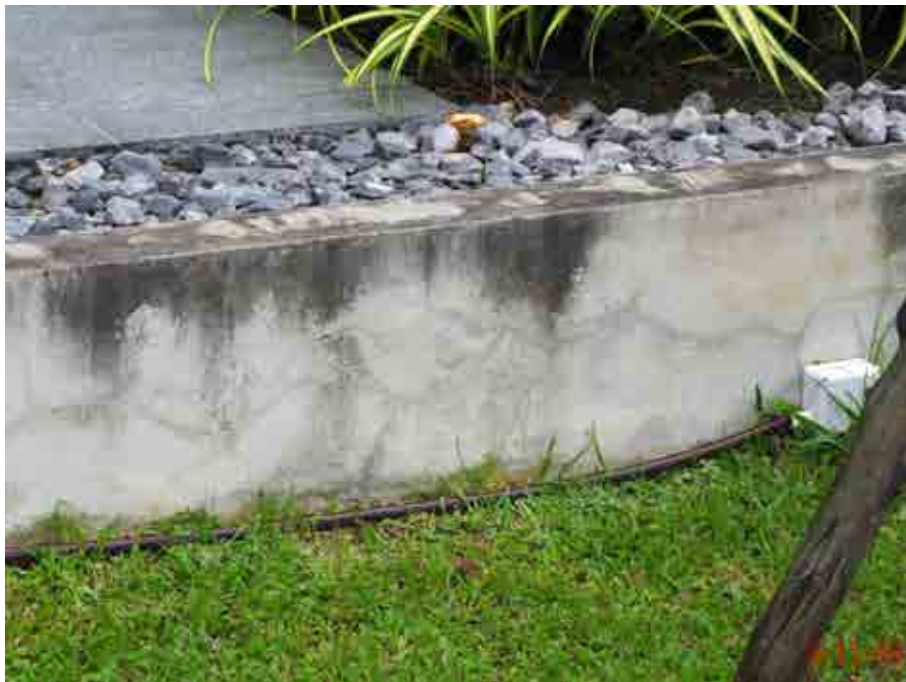
รูปที่ 129-130

รอยแตกร้าวบริเวณสวนหย่อมและทางเท้าด้านหลังโครงการ

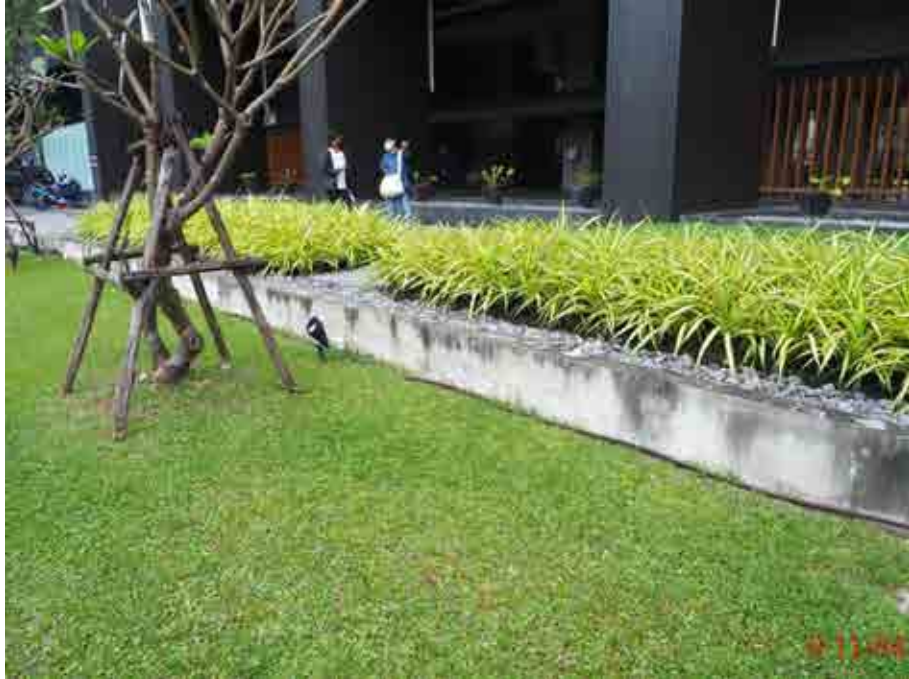
รูปที่ 131-132

รอยแตกร้าวบริเวณสวนหย่อมและทางเท้าด้านหลังโครงการ

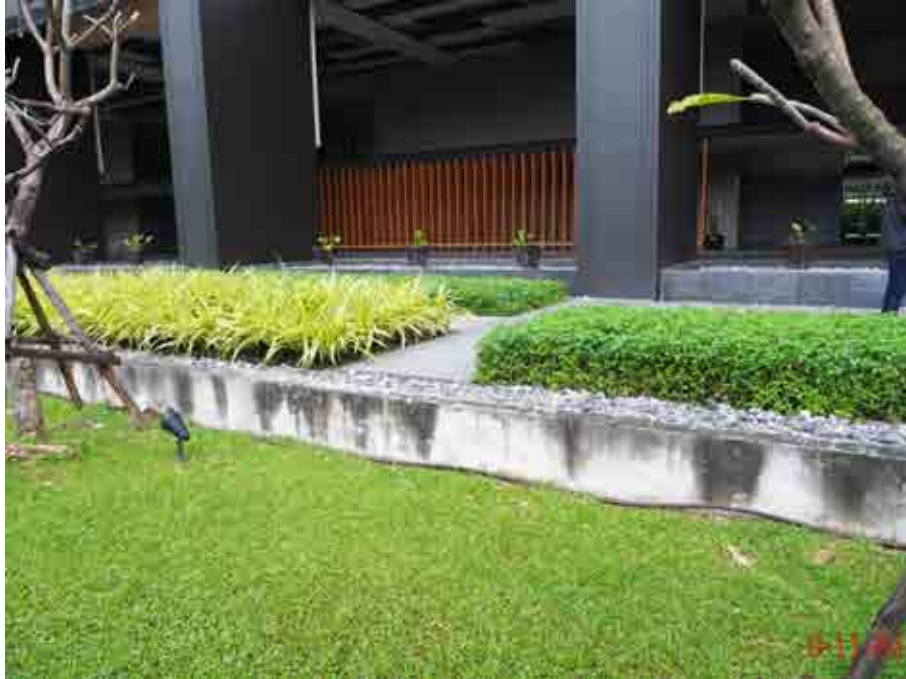
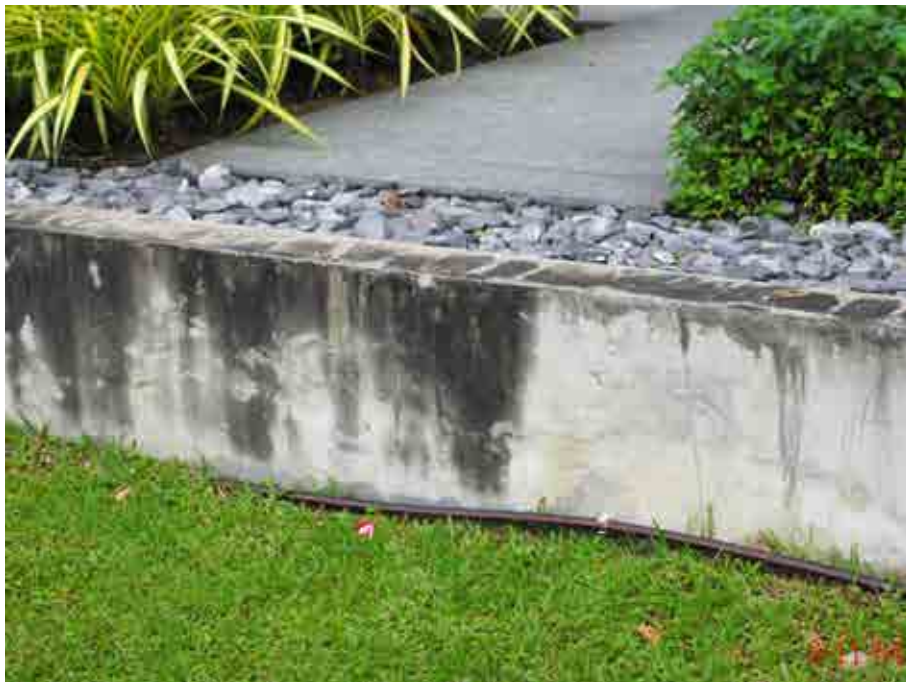
รูปที่ 133-134

รอยแตกร้าวบริเวณสวนหย่อมและทางเท้าด้านหลังโครงการ

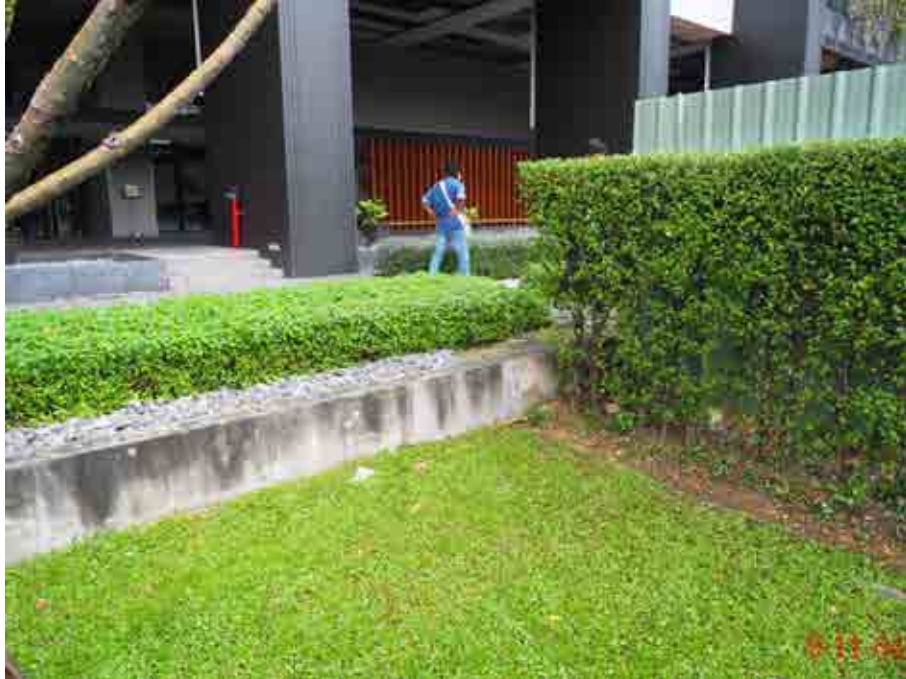
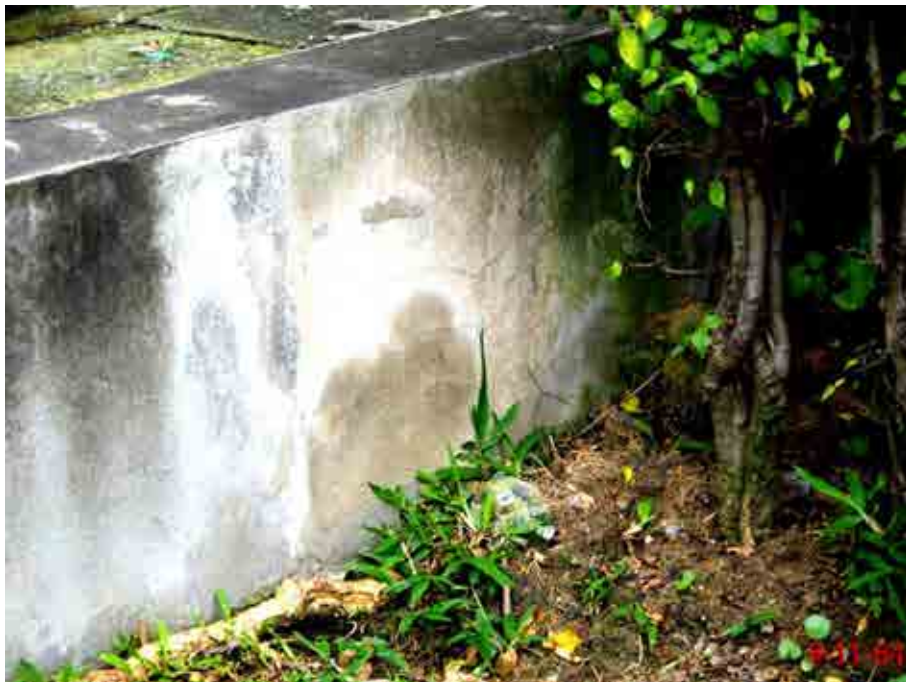
รูปที่ 135-136

รอยแตกร้าวบริเวณสวนหย่อมและทางเท้าด้านหลังโครงการ

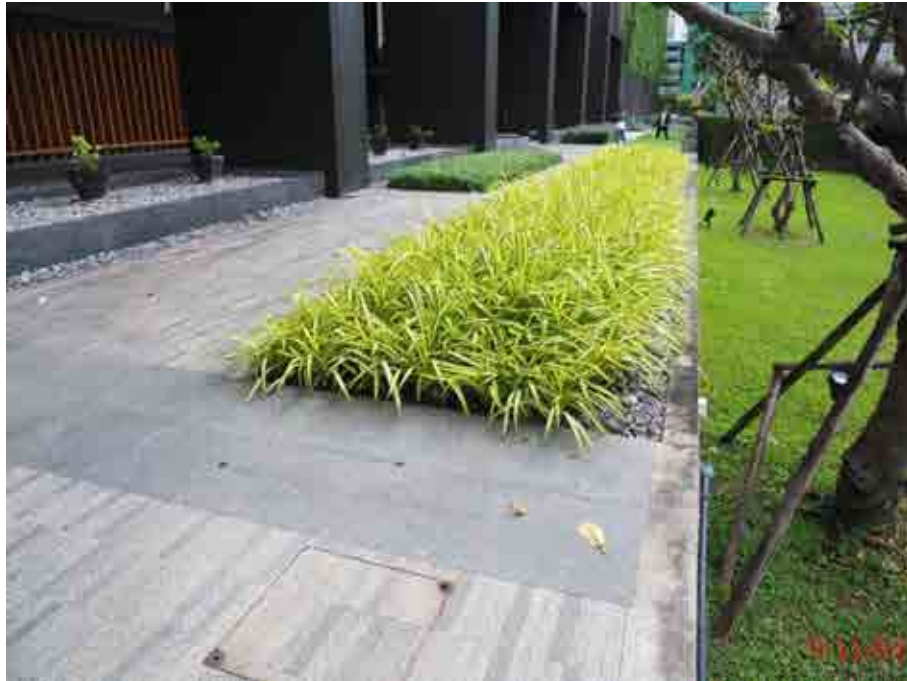
รูปที่ 137-138

รอยแตกร้าวบริเวณสวนหย่อมและทางเท้าด้านหลังโครงการ

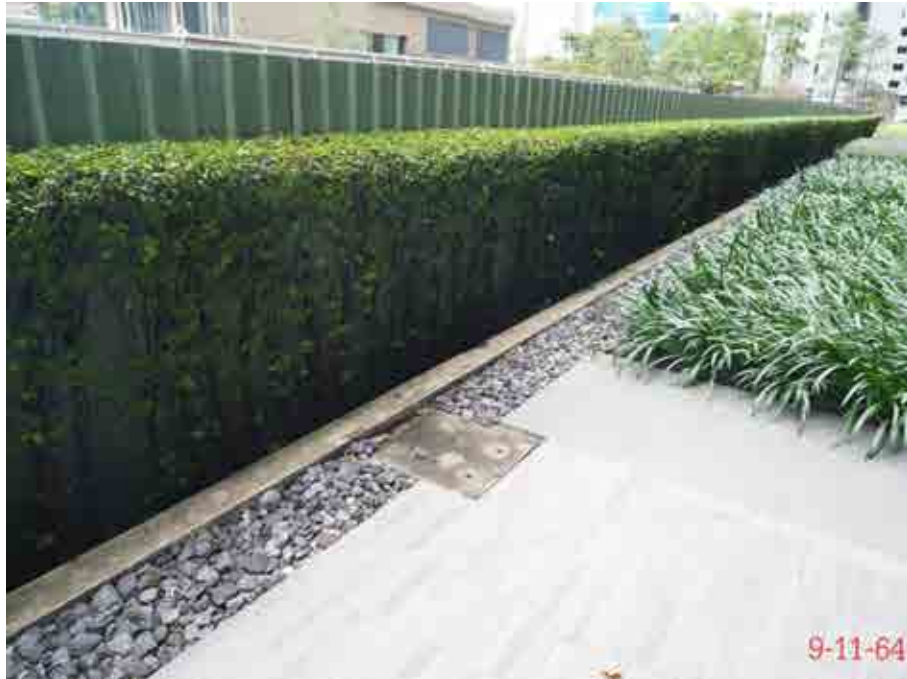
รูปที่ 139-140

รอยแตกร้าวบริเวณสวนหย่อมและทางเท้าด้านหลังโครงการ

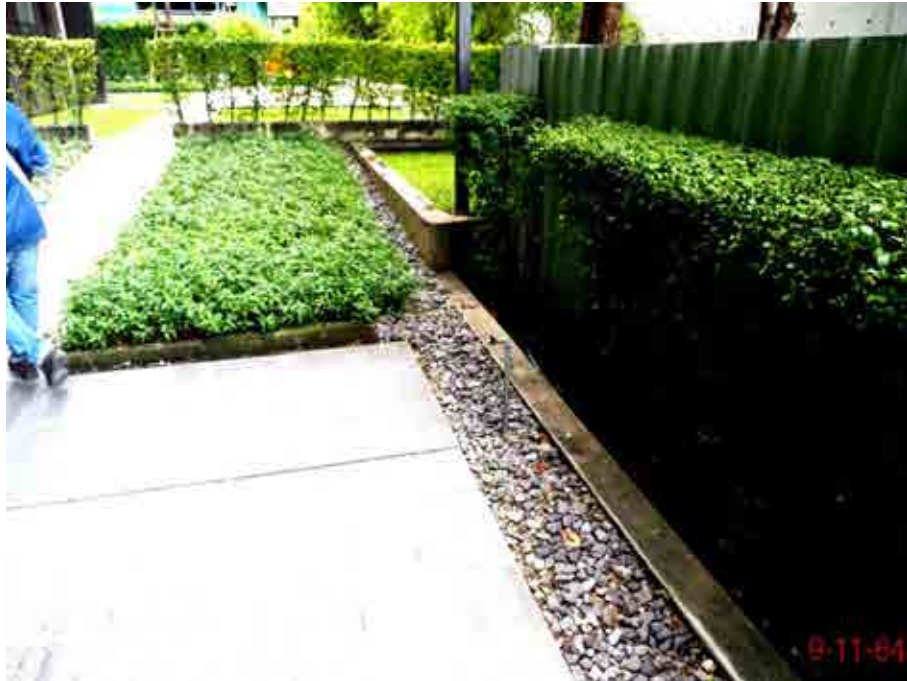
รูปที่ 141-142

รอยแตกร้าวบริเวณสวนหย่อมและทางเท้าด้านหลังโครงการ

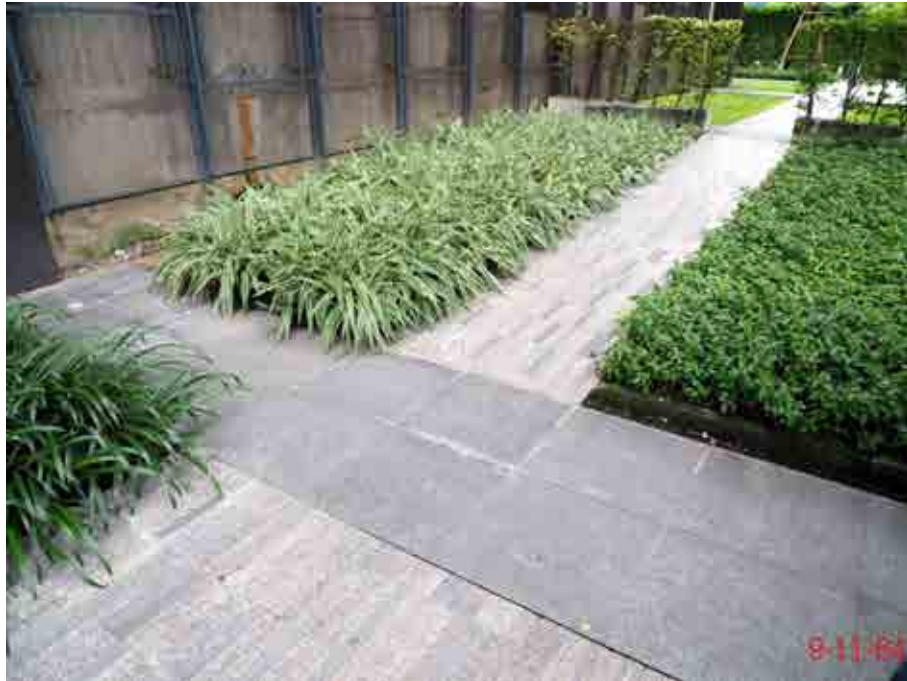
รูปที่ 145-146

รอยแตกร้าวบริเวณสวนหย่อมและทางเท้าด้านหลังโครงการ

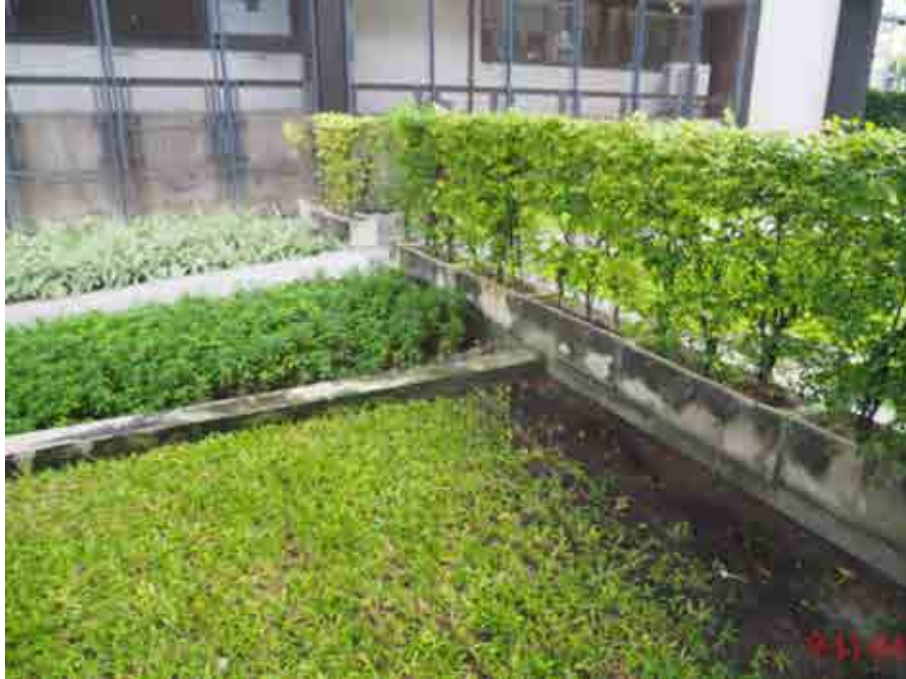
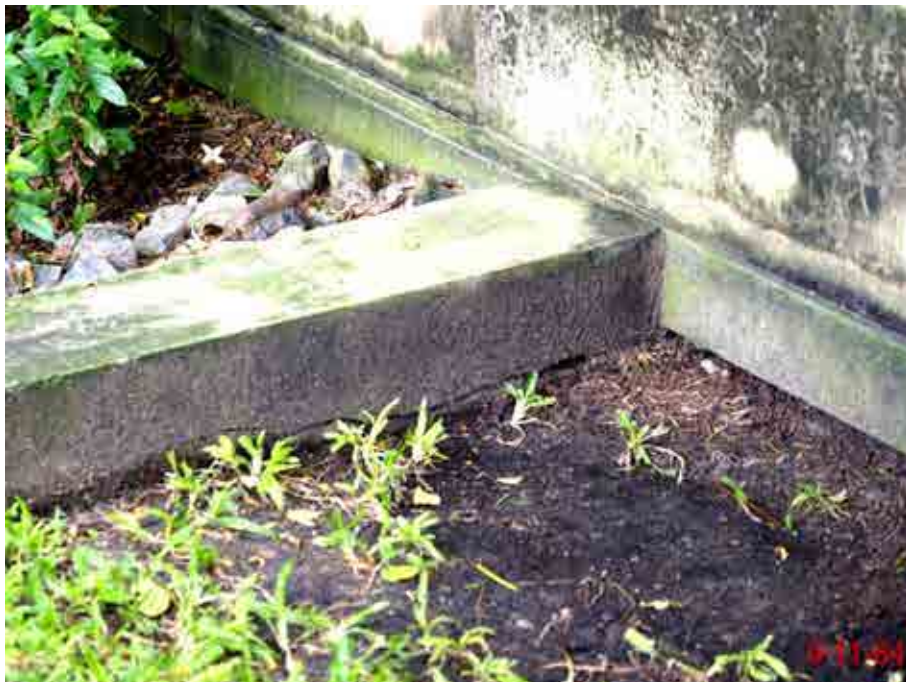
รูปที่ 147-148

รอยแตกร้าวบริเวณสวนหย่อมและทางเท้าด้านหลังโครงการ

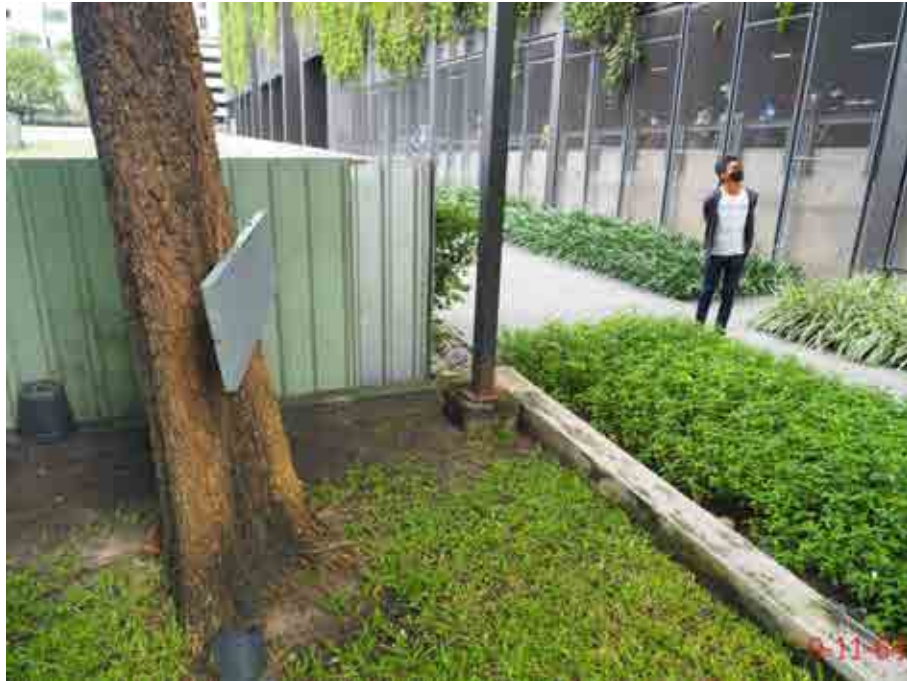
รูปที่ 149-150

รอยแตกร้าวบริเวณสวนหย่อมและทางเท้าด้านหลังโครงการ

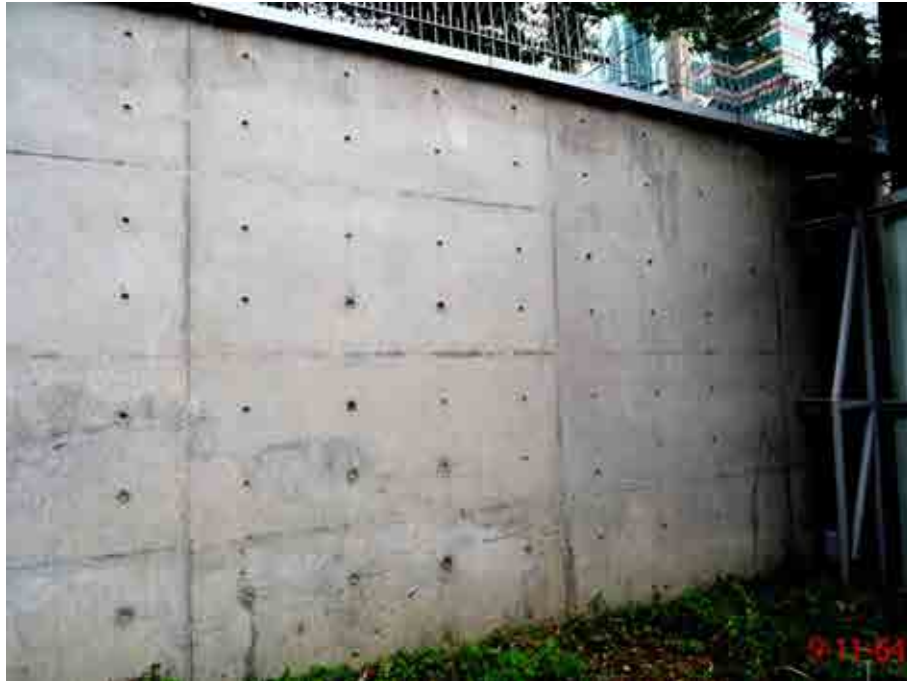
รูปที่ 153-154

รอยแตกร้าวกำแพงด้านขวา

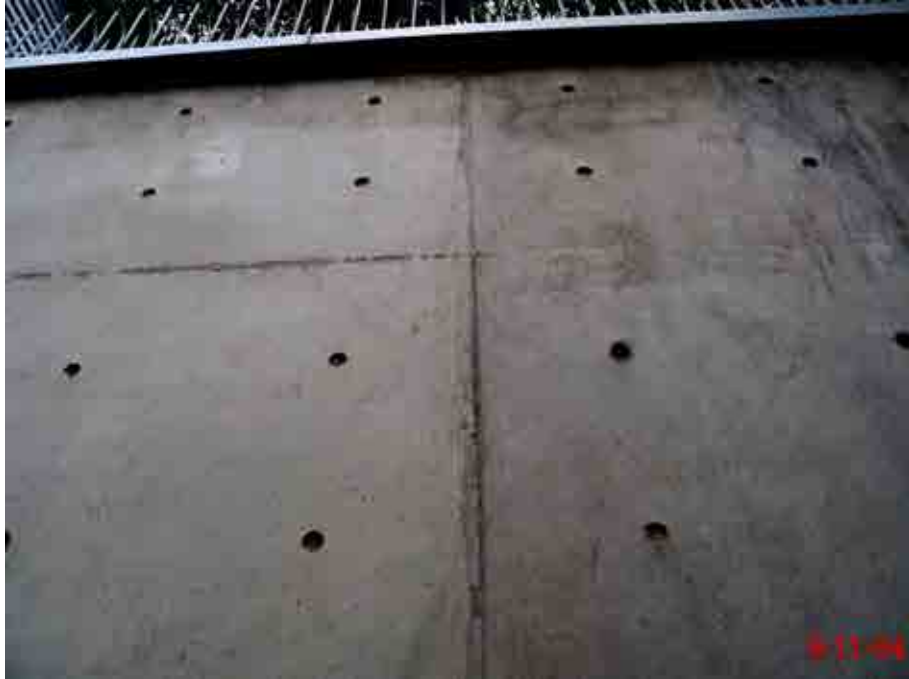
รูปที่ 155-156

รอยแตกร้าวกำแพงด้านขวา

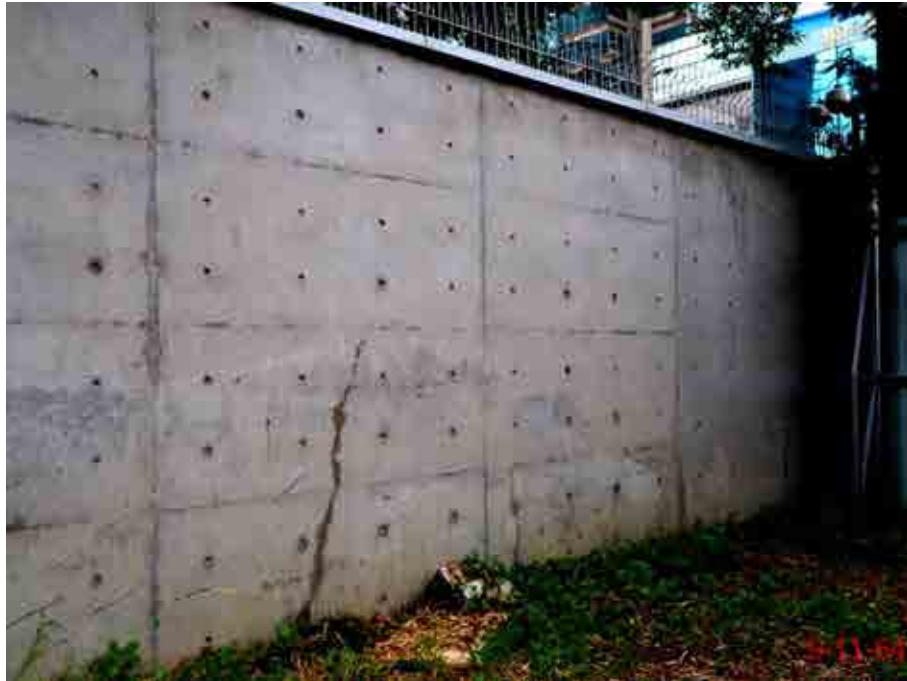
รูปที่ 157-158

รอยแตกร้าวกำแพงด้านขวา

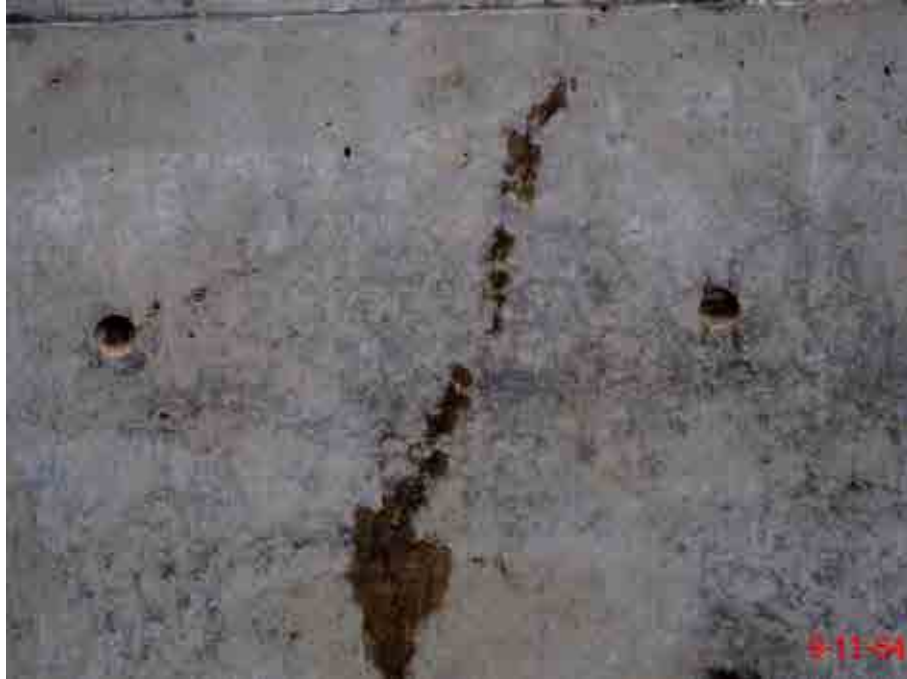
รูปที่ 159-160

รอยแตกร้าวกำแพงด้านขวา

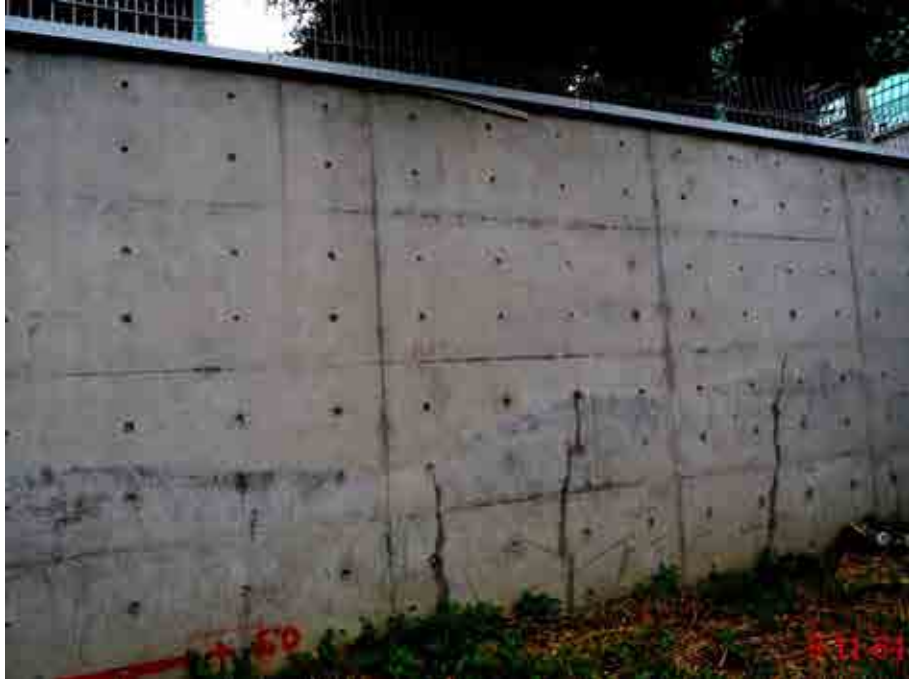
รูปที่ 161-162

รอยแตกร้าวกำแพงด้านขวา

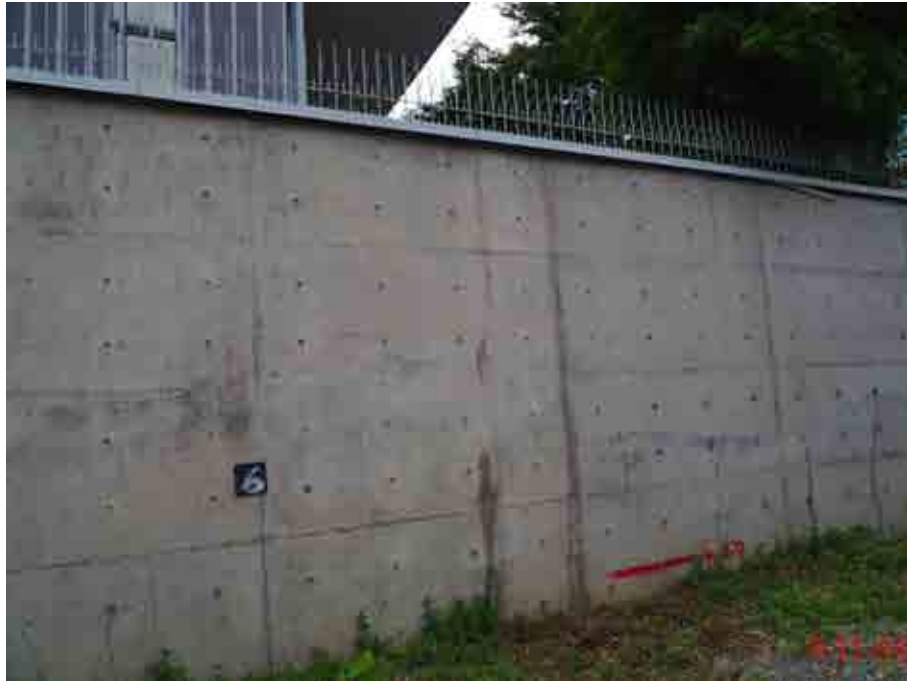
รูปที่ 163-164

รอยแตกร้าวกำแพงด้านขวา

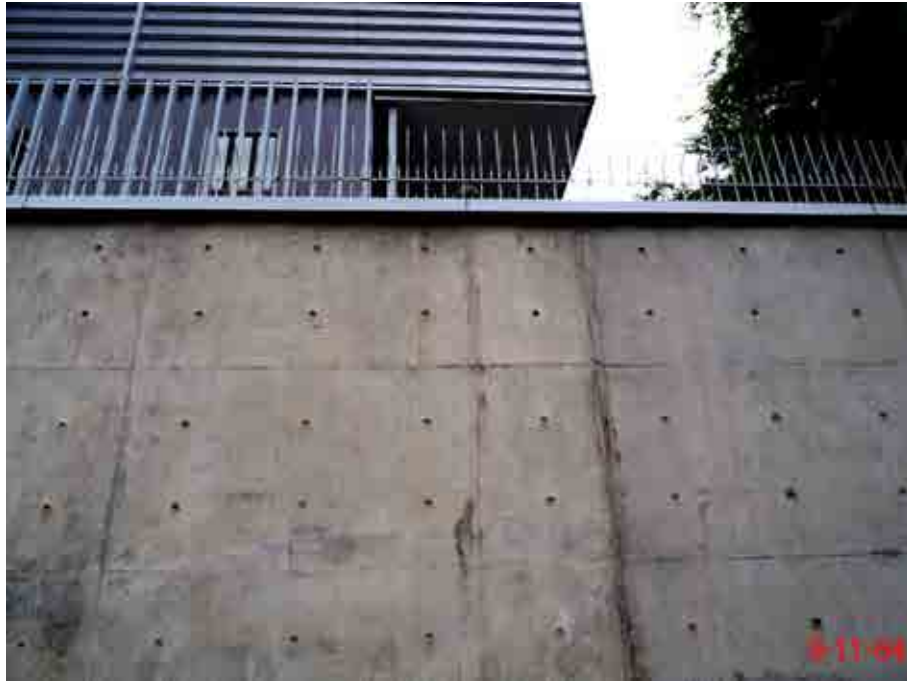
รูปที่ 165-166

รอยแตกร้าวกำแพงด้านขวา

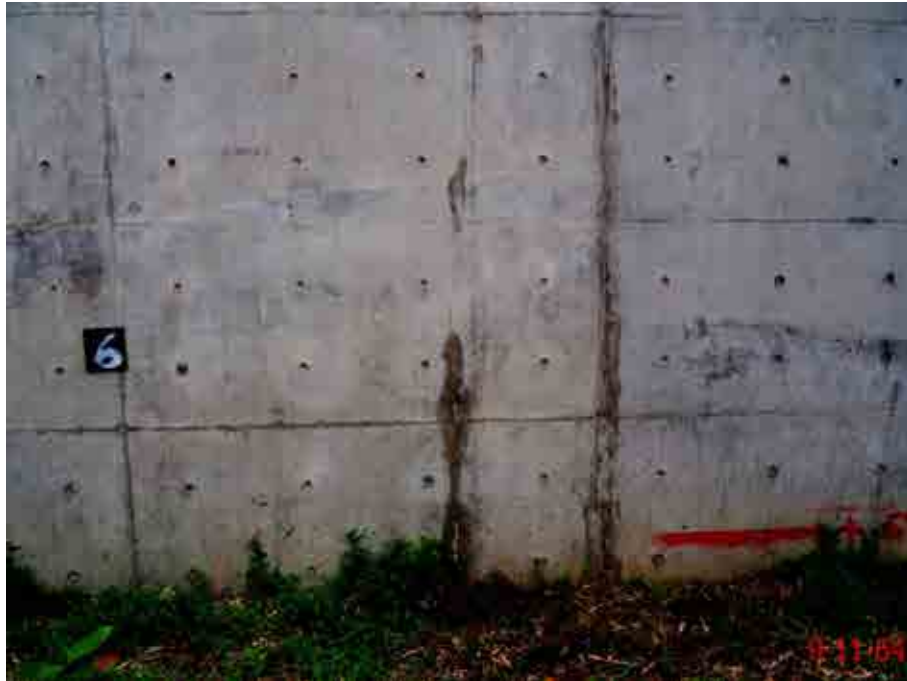
รูปที่ 167-168

รอยแตกร้าวกำแพงด้านขวา

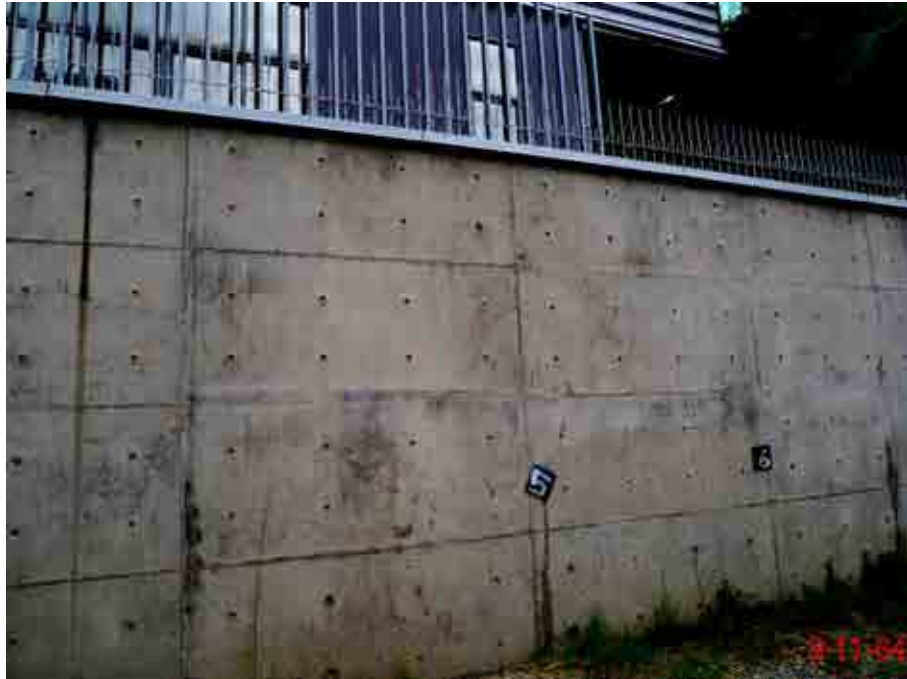
รูปที่ 169-170

รอยแตกร้าวกำแพงด้านขวา

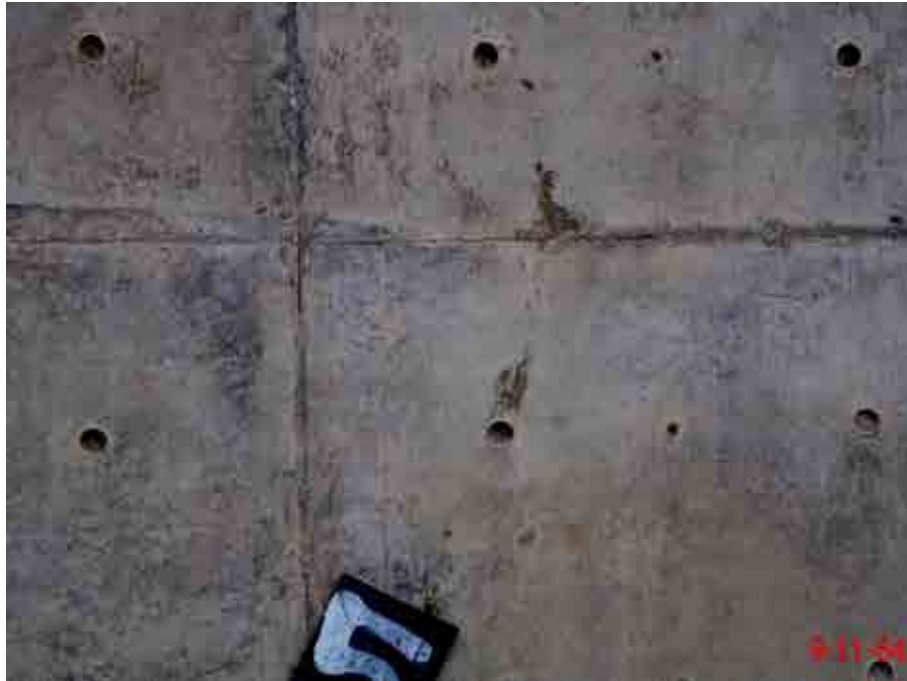
รูปที่ 171-172

รอยแตกร้าวกำแพงด้านขวา

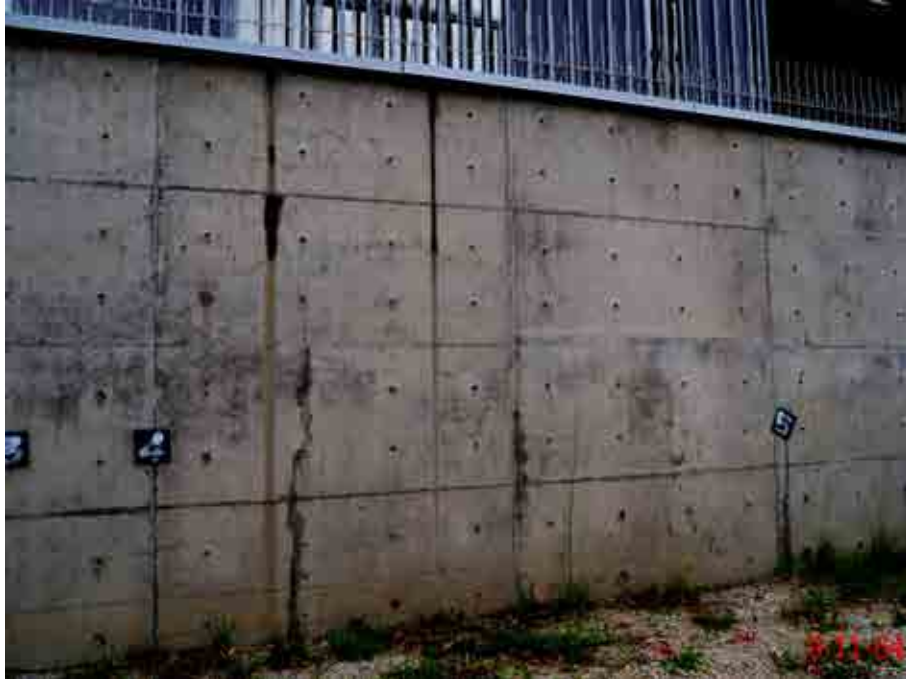
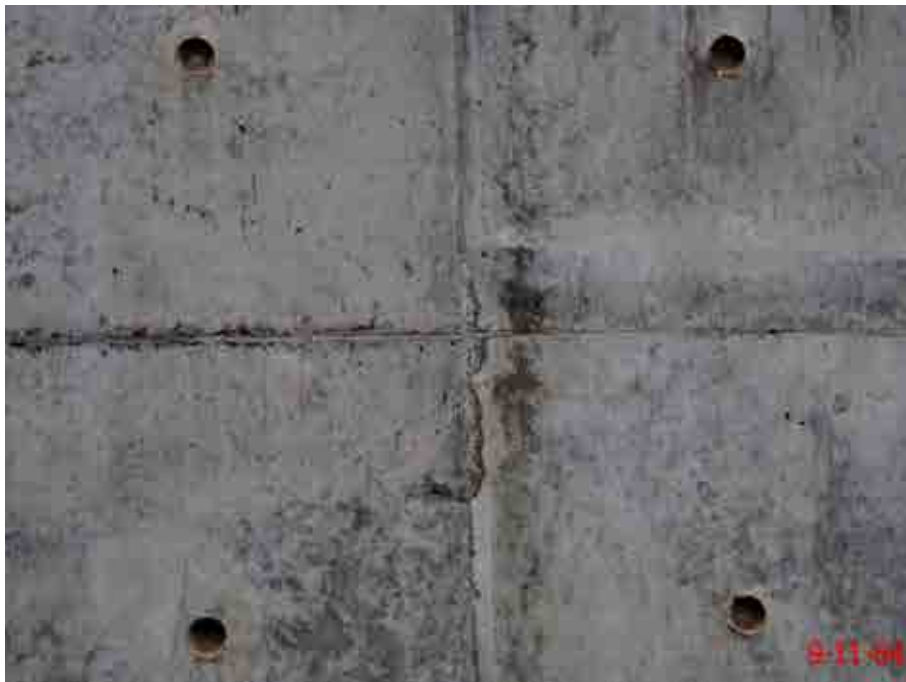
รูปที่ 173-174

รอยแตกร้าวกำแพงด้านขวา
