ภาคผนวกที่ 17

รูปภาพการสำรวจพื้นที่บริเวณใกล้เคียง

**125 SATHORN (125 สาทร์)**

2K21/N-0783/STS/ns

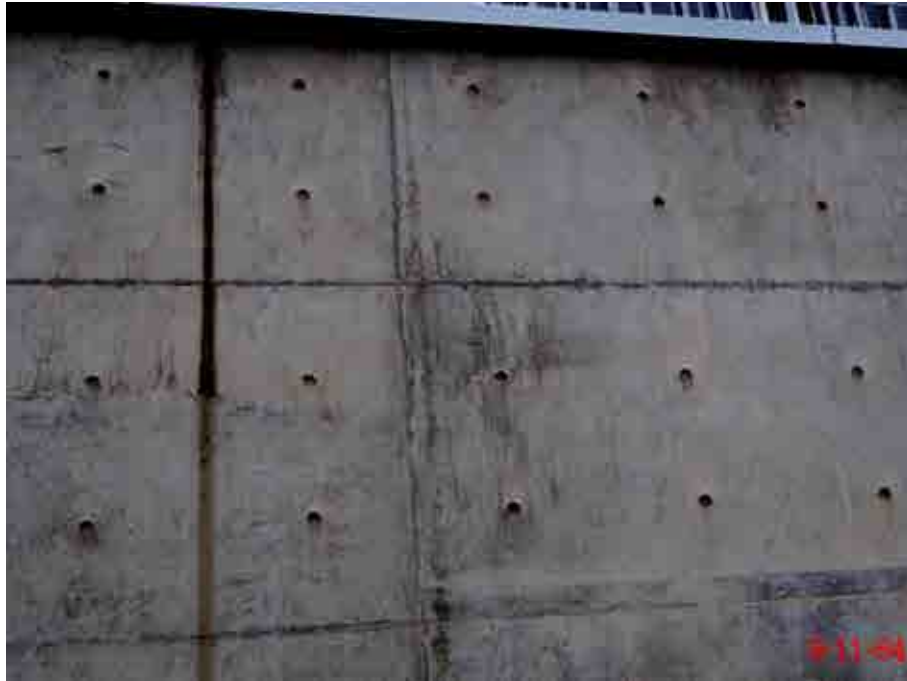
รูปที่ 175-176

รอยแตกร้าวกำแพงด้านขวา

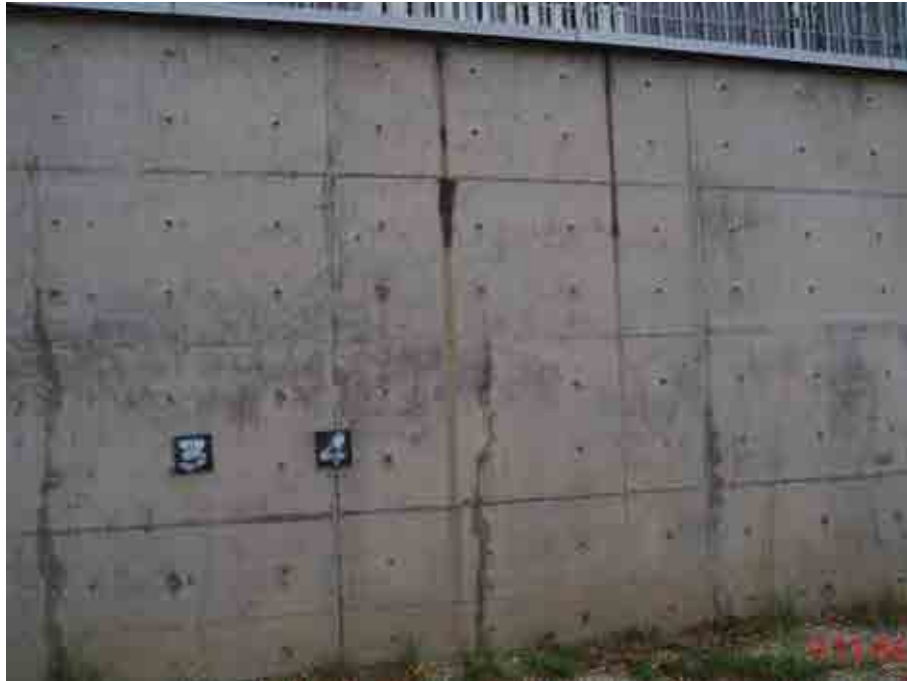
รูปที่ 177-178

รอยแตกร้าวกำแพงด้านขวา

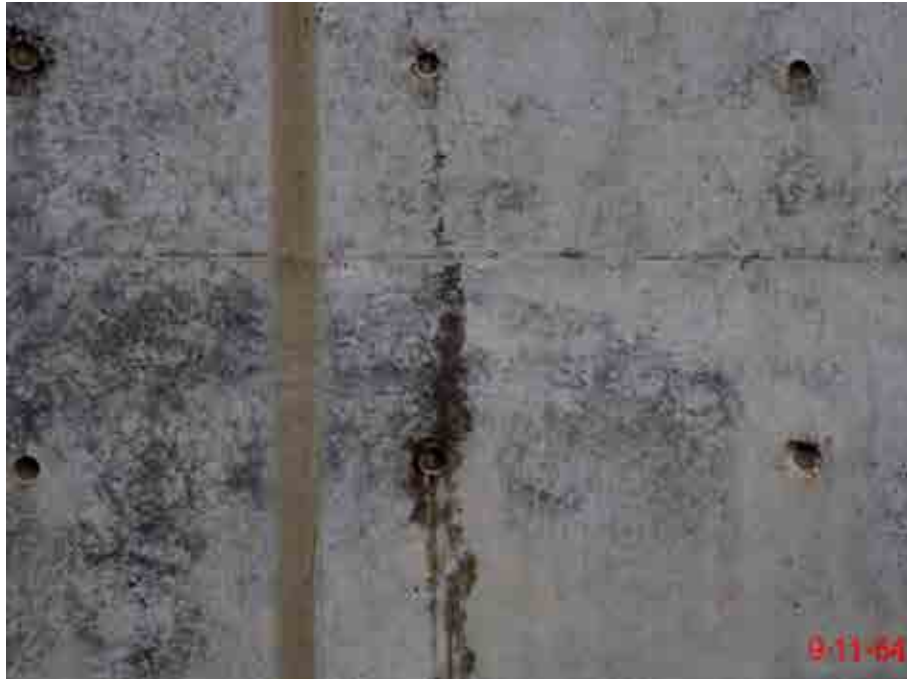
รูปที่ 179-180

รอยแตกร้าวกำแพงด้านขวา

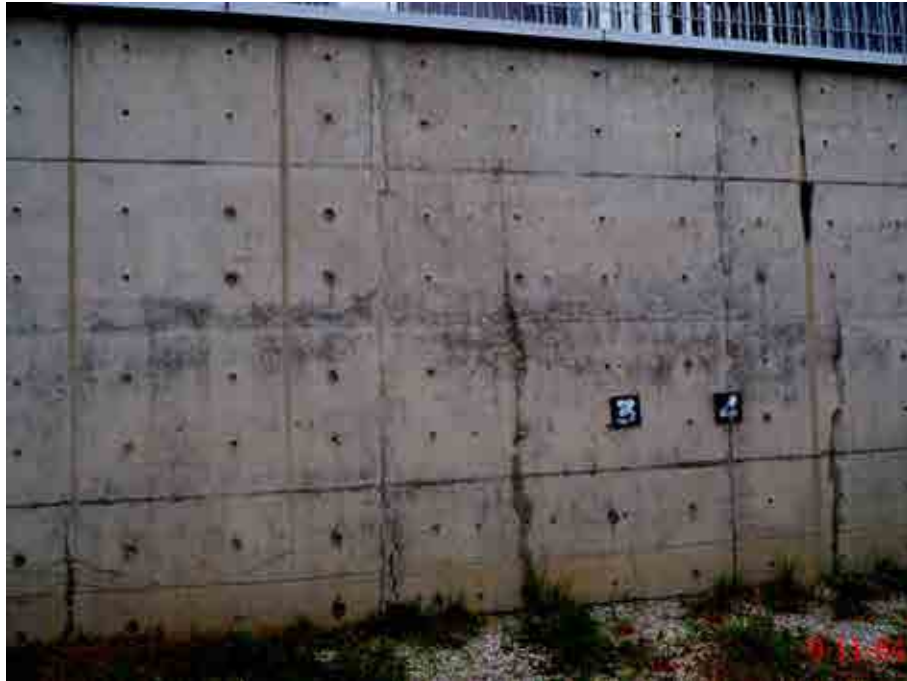
รูปที่ 181-182

รอยแตกร้าวกำแพงด้านขวา

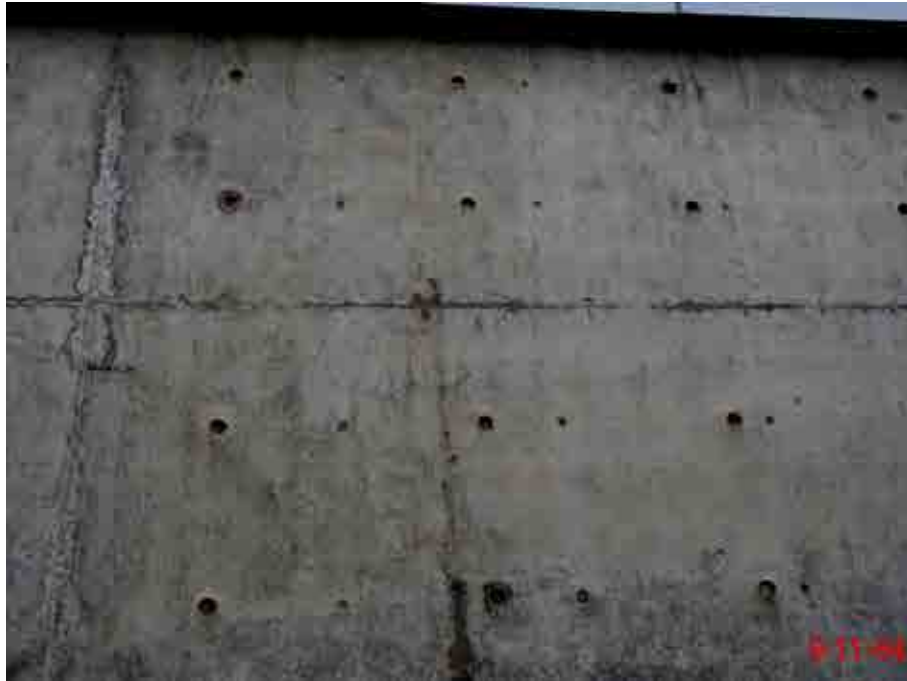
รูปที่ 183-184

รอยแตกร้าวกำแพงด้านขวา

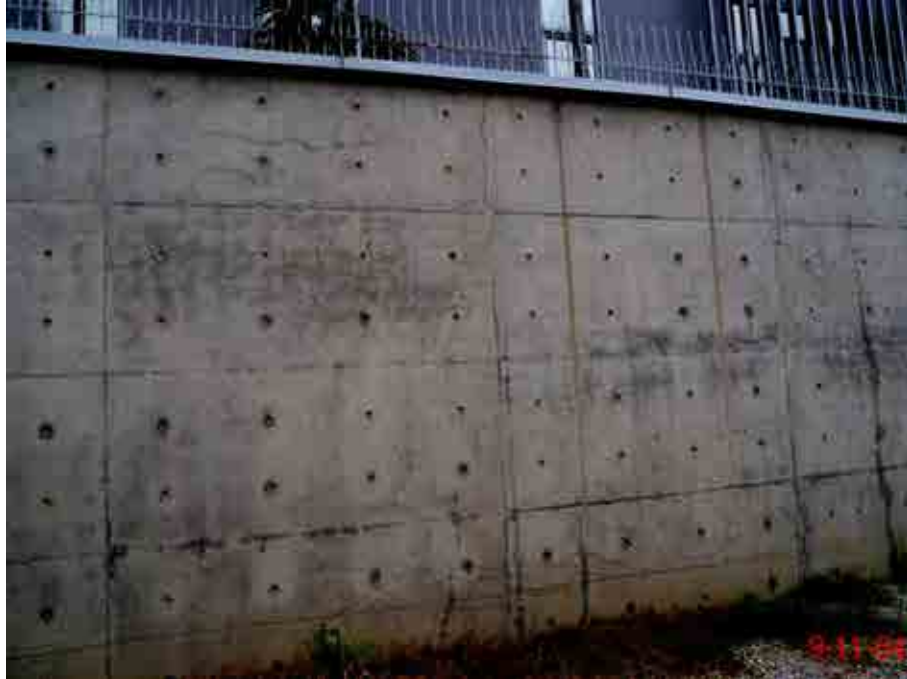
รูปที่ 185-186

รอยแตกร้าวกำแพงด้านขวา

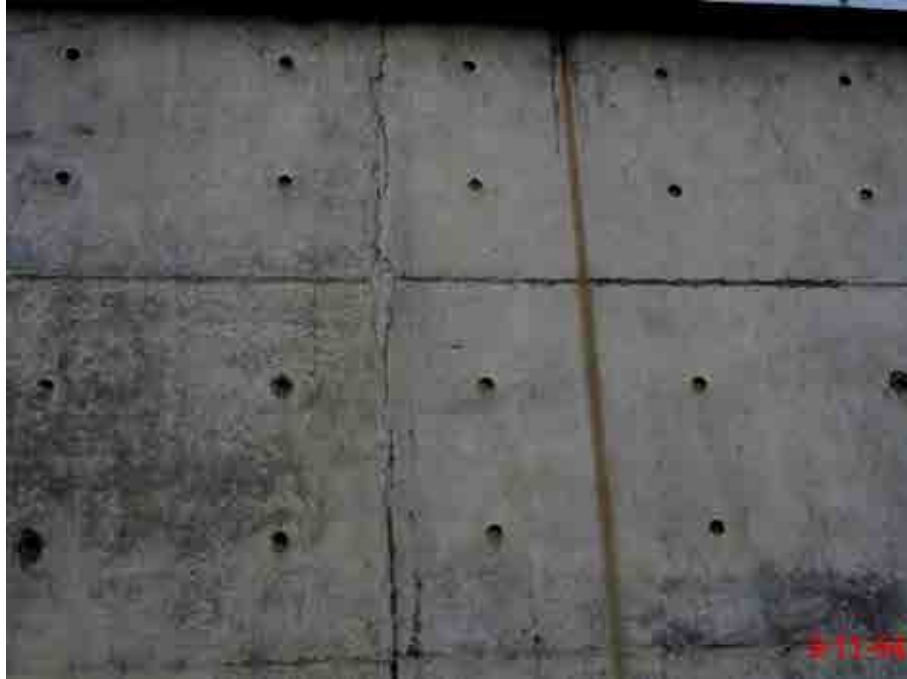
รูปที่ 187-188

รอยแตกร้าวกำแพงด้านขวา

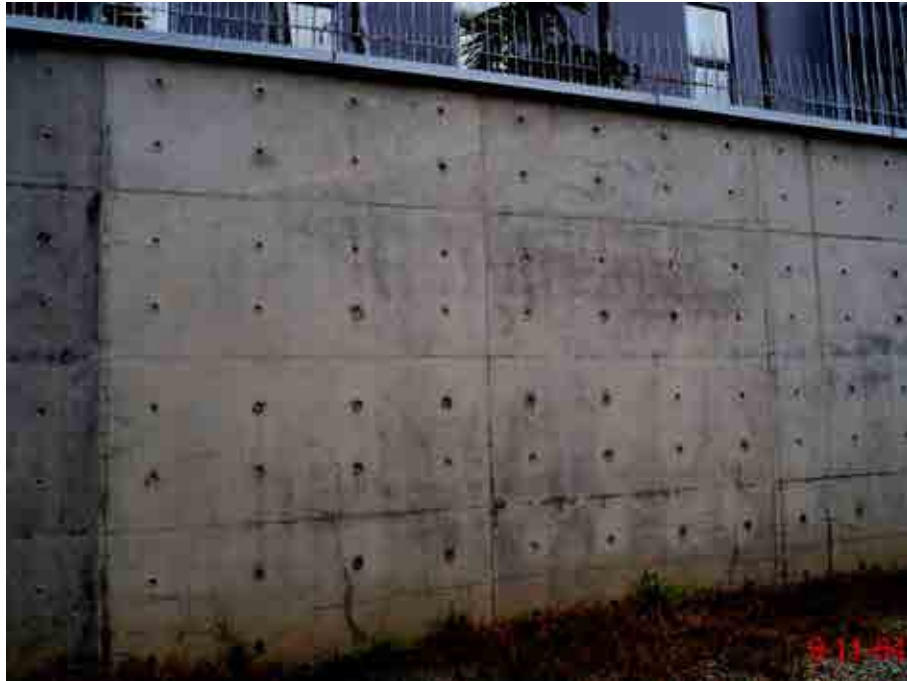
รูปที่ 189-190

รอยแตกร้าวกำแพงด้านขวา

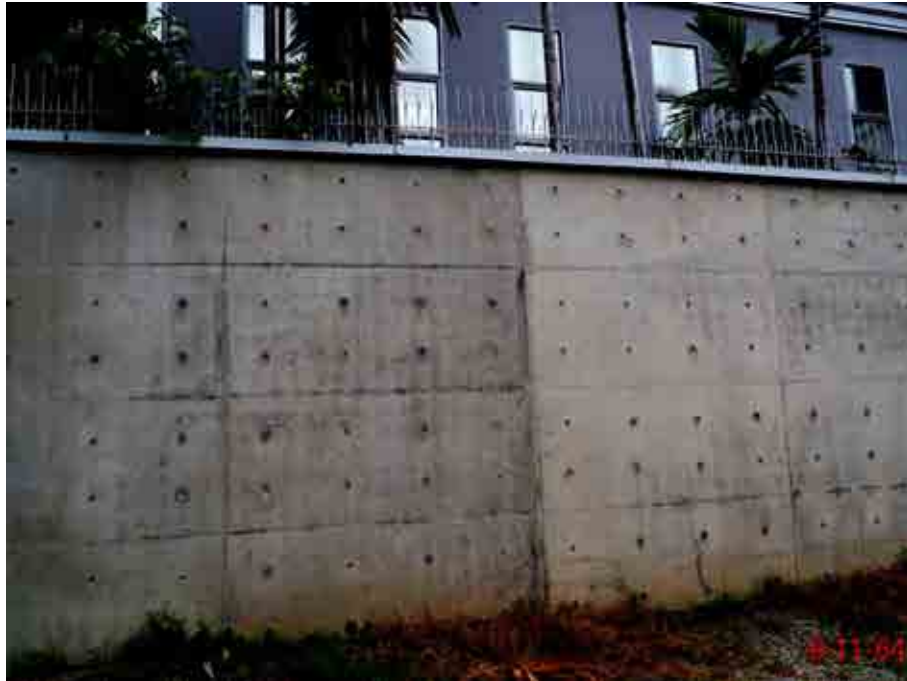
รูปที่ 191-192

รอยแตกร้าวกำแพงด้านขวา

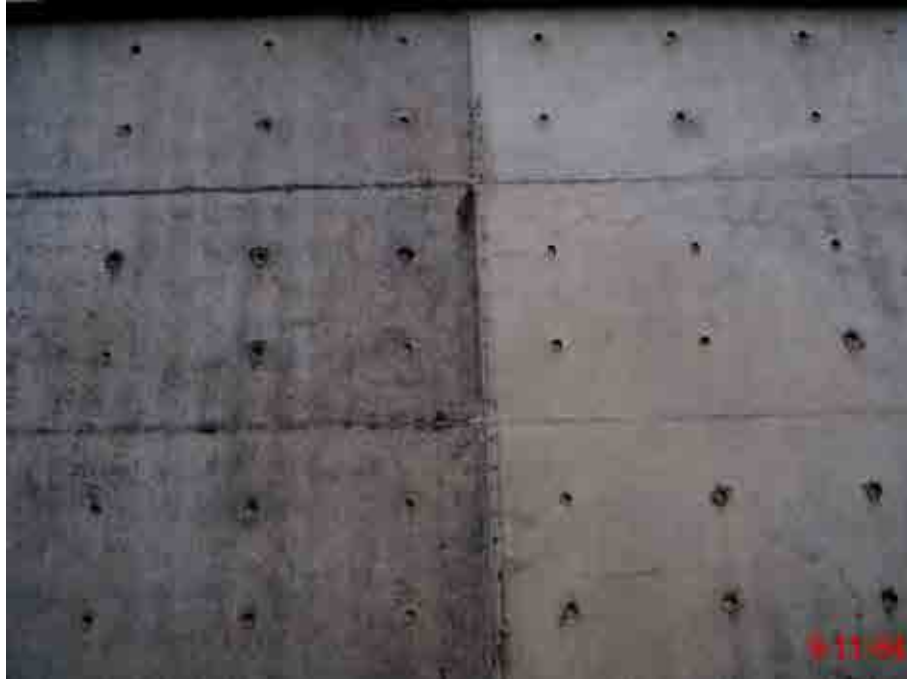
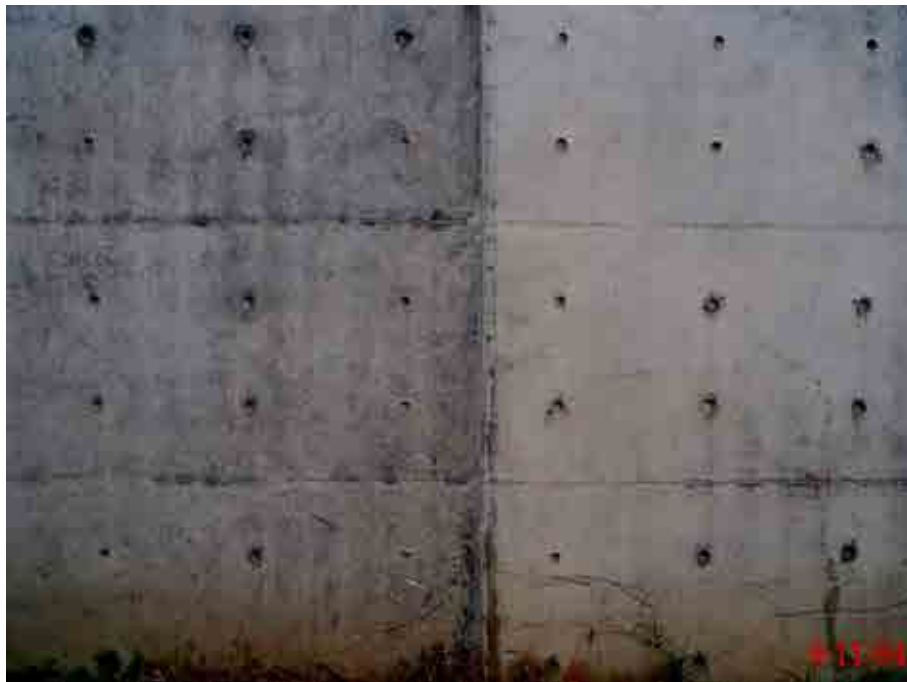
รูปที่ 193-194

รอยแตกร้าวกำแพงด้านขวา

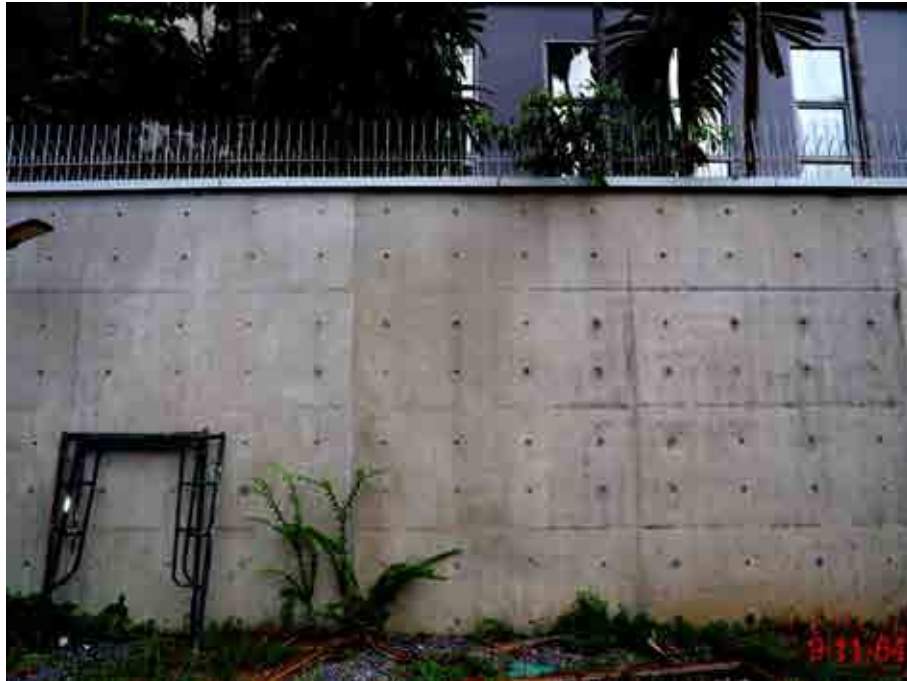
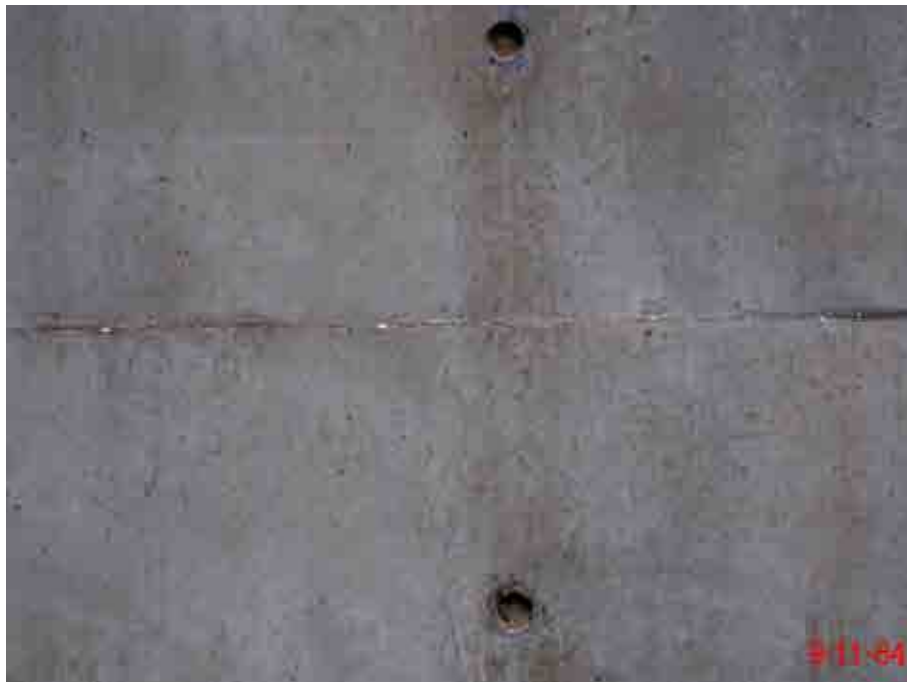
รูปที่ 195-196

รอยแตกร้าวกำแพงด้านขวา

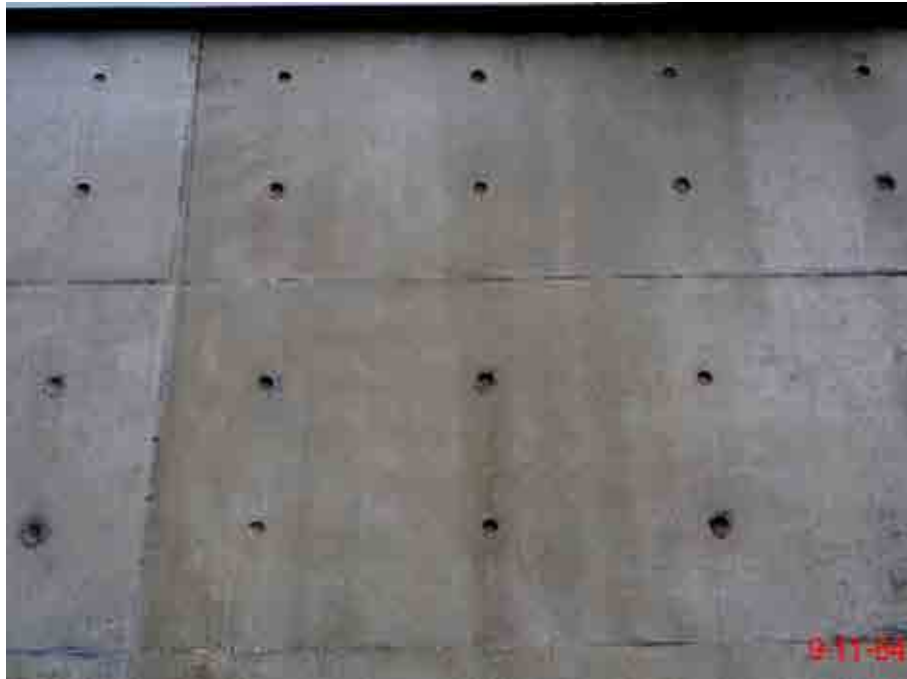
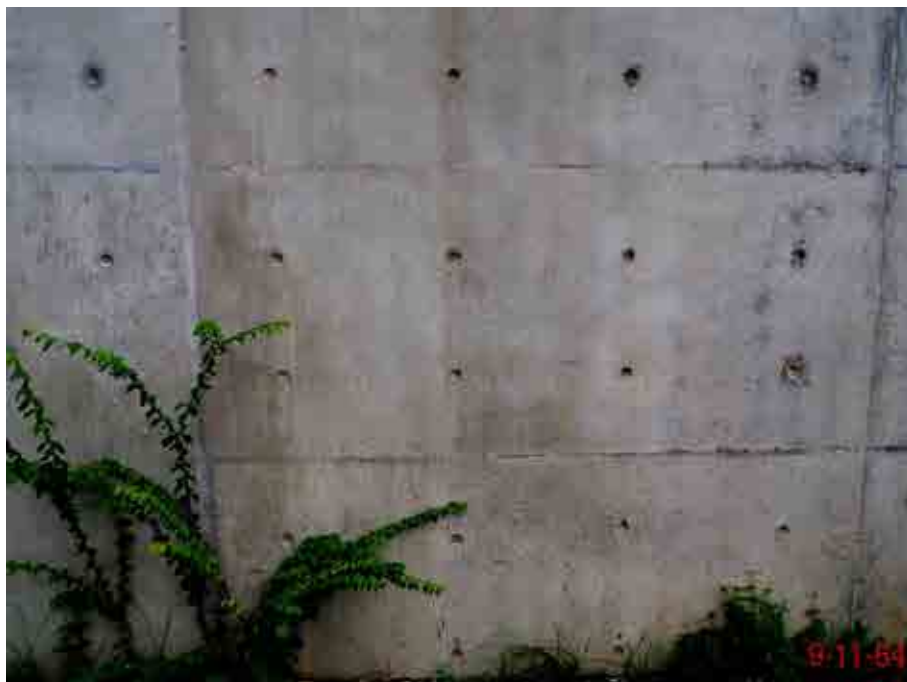
รูปที่ 197-198

รอยแตกร้าวกำแพงด้านขวา

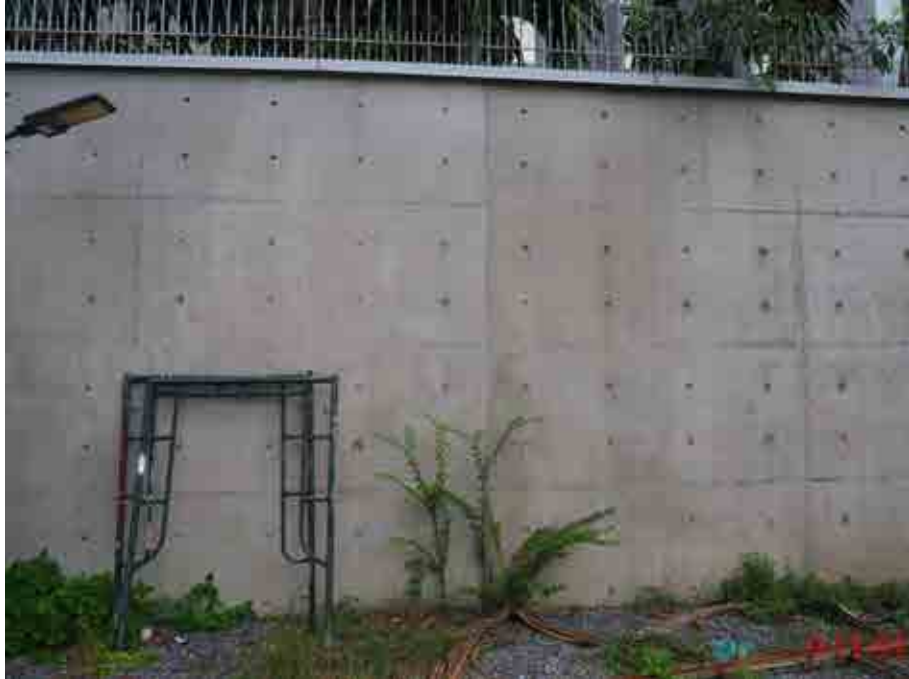
รูปที่ 199-200

รอยแตกร้าวกำแพงด้านขวา

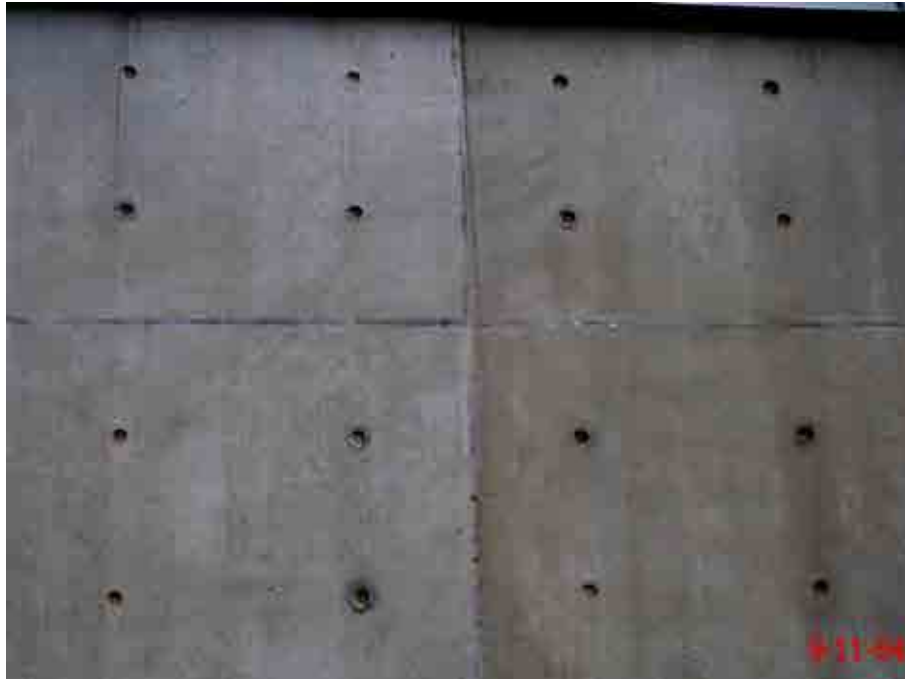
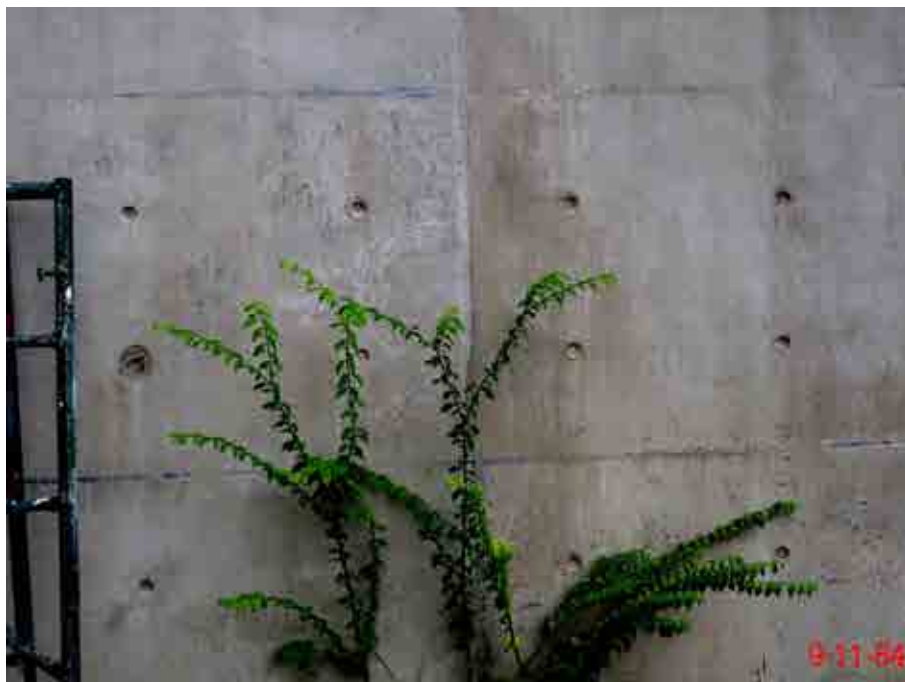
รูปที่ 201-202

รอยแตกร้าวกำแพงด้านขวา

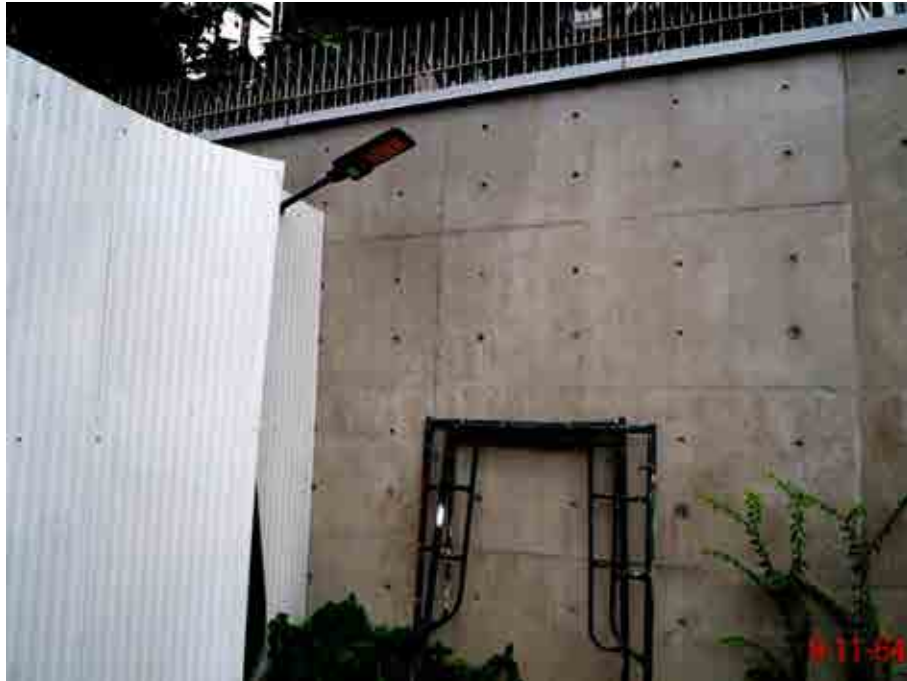
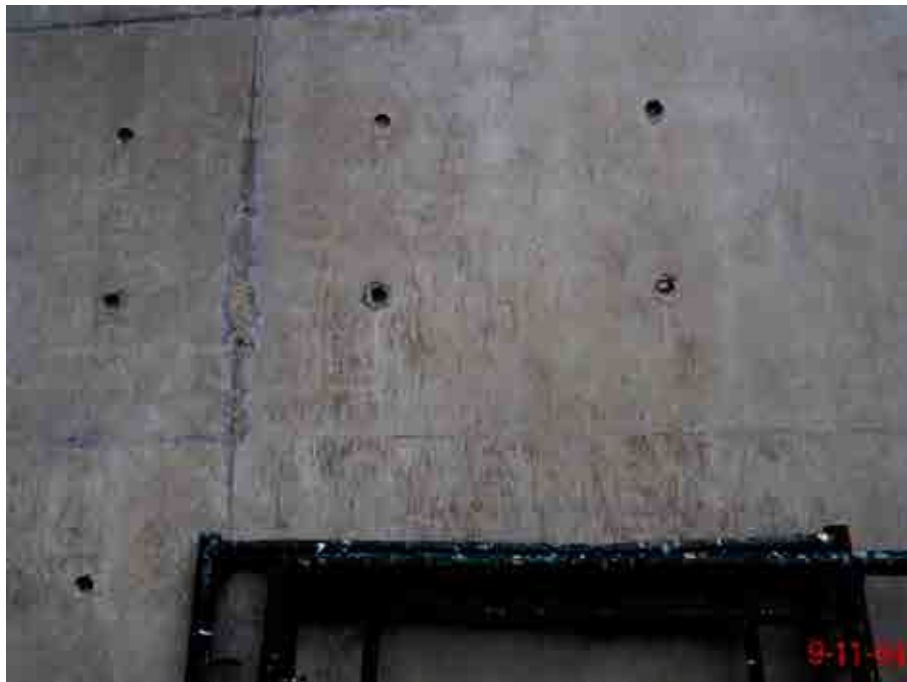
รูปที่ 203-204

รอยแตกร้าวกำแพงด้านขวา

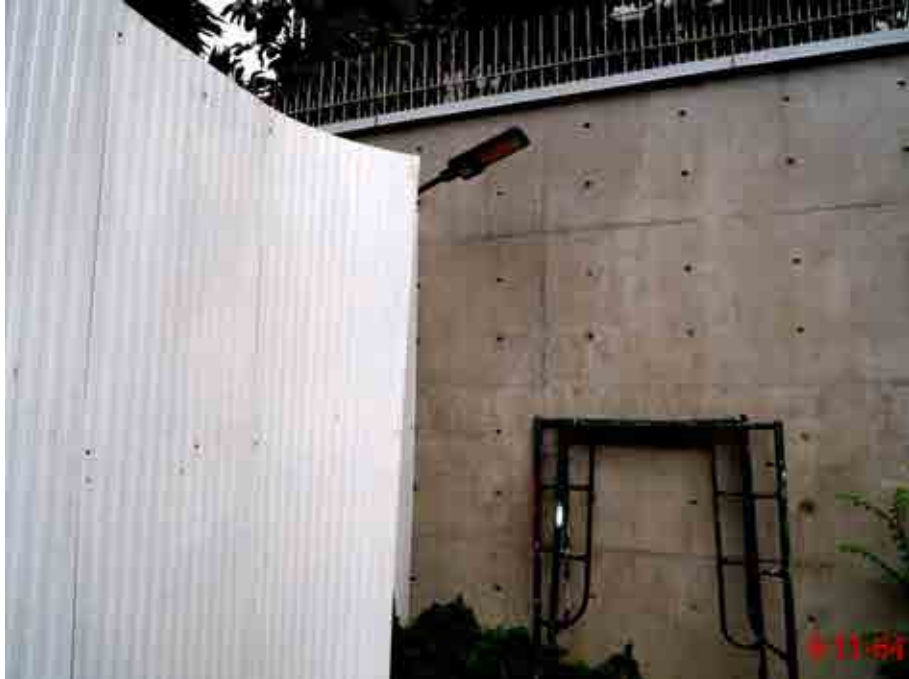
รูปที่ 205-206

รอยแตกร้าวกำแพงด้านขวา

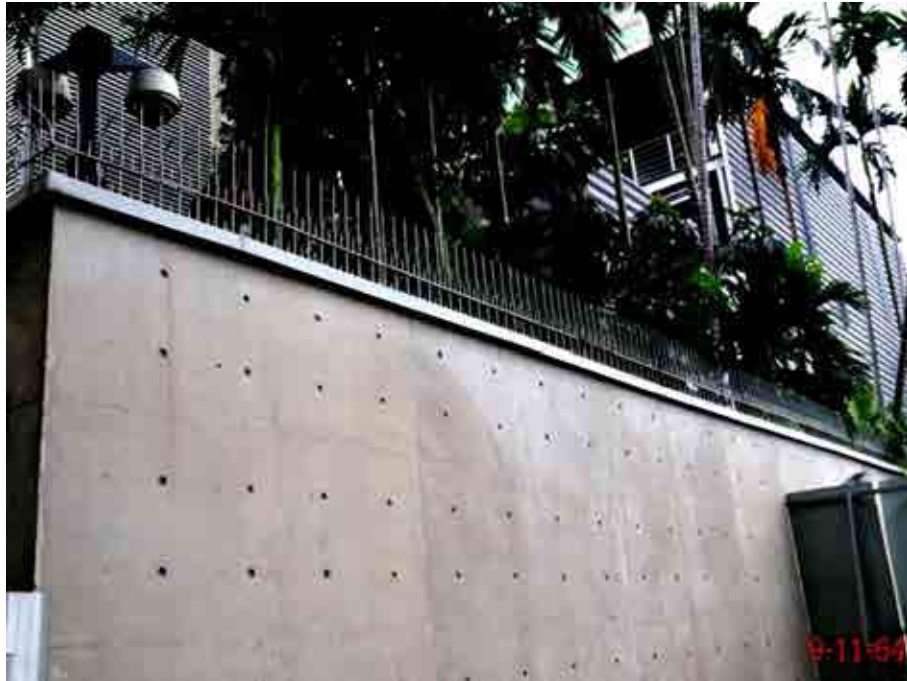
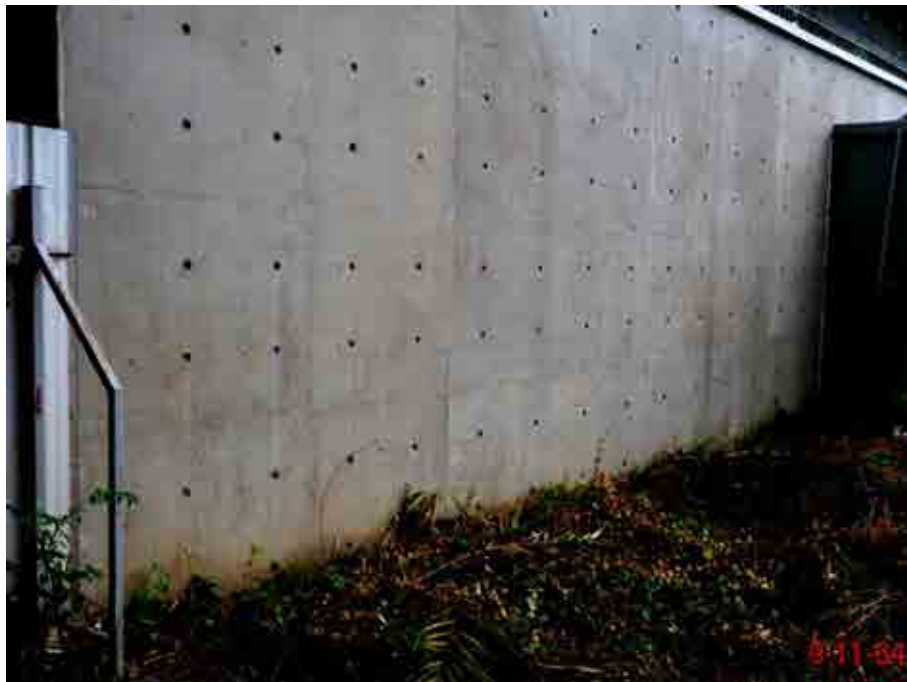
รูปที่ 207-208

รอยแตกร้าวกำแพงด้านขวา

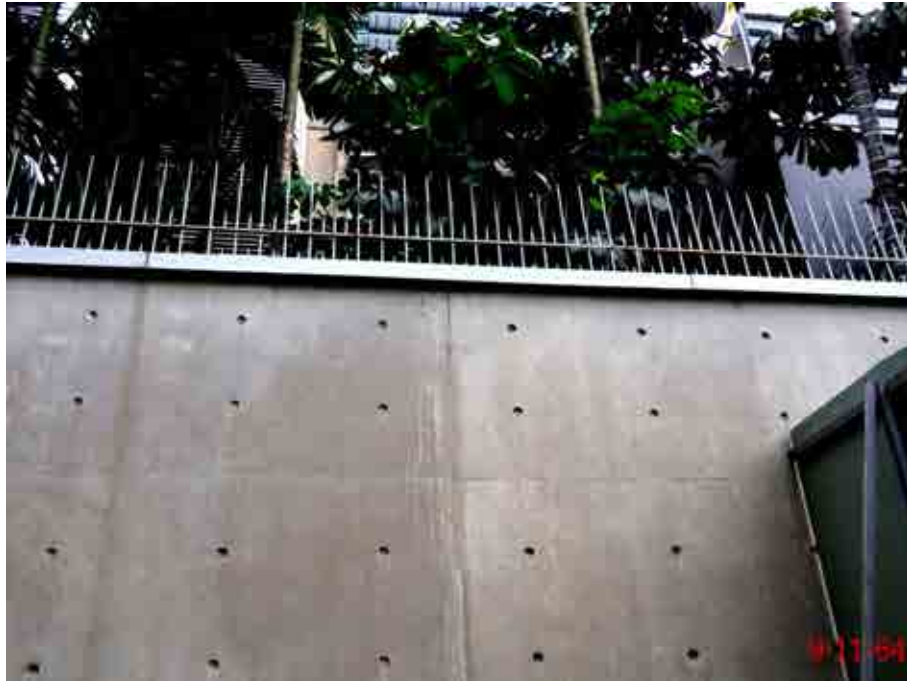
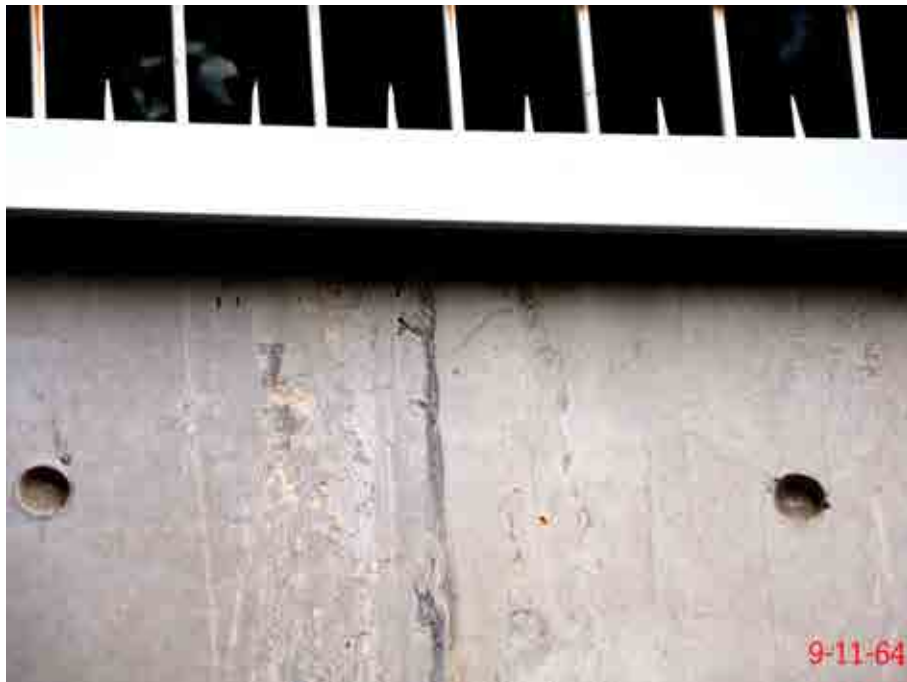
รูปที่ 209-210

รอยแตกร้าวกำแพงด้านขวา

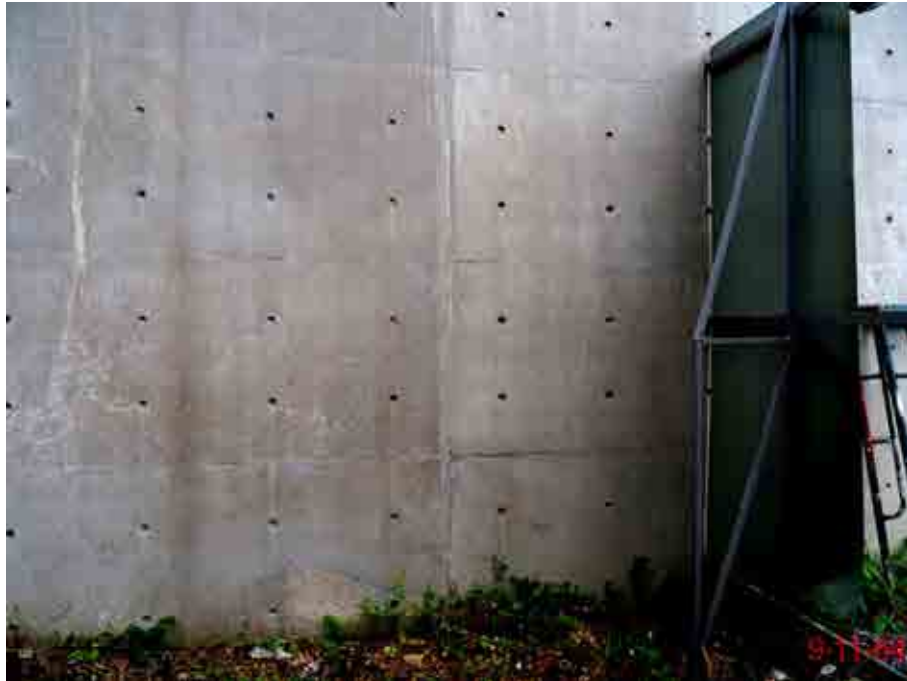
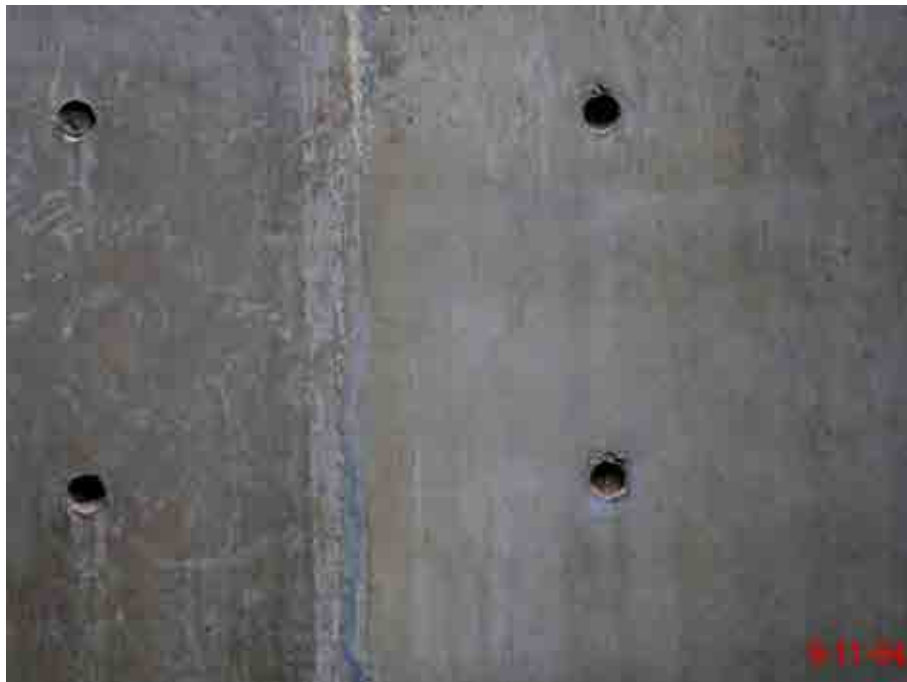
รูปที่ 211-212

รอยแตกร้าวกำแพงด้านขวา

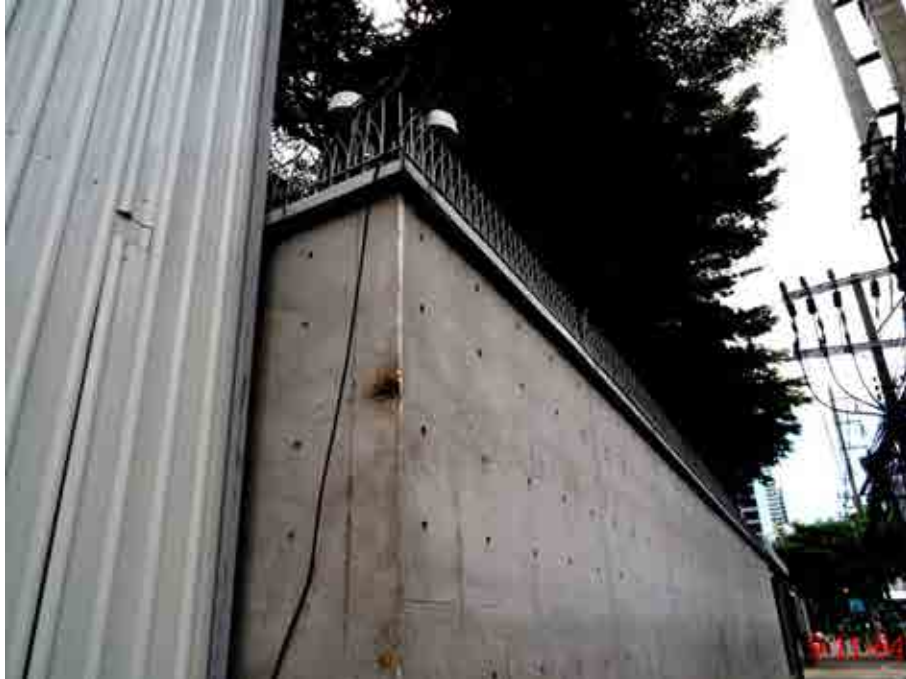
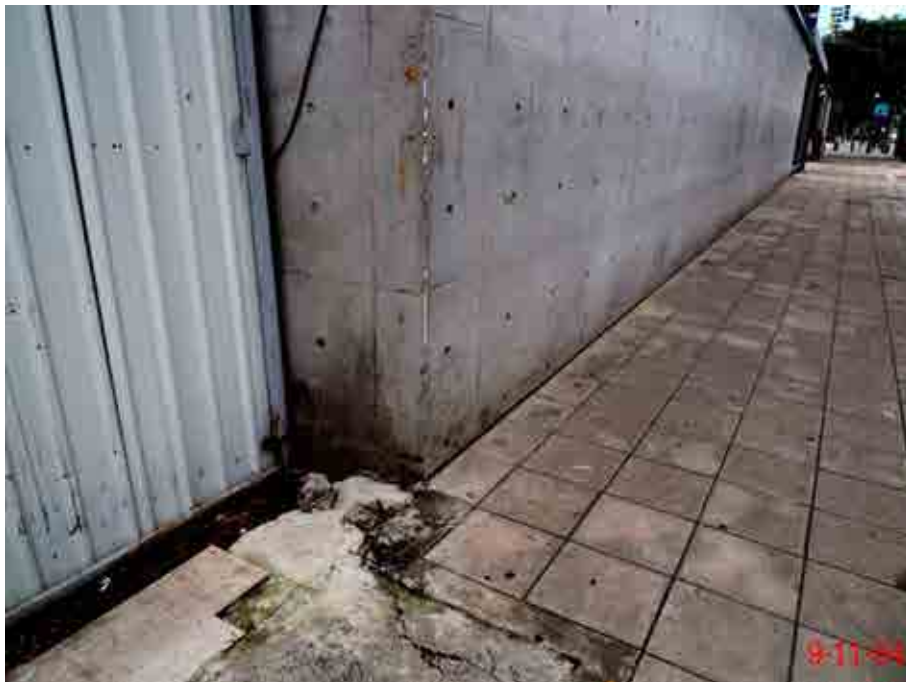
รูปที่ 213-214

สภาพกำแพงด้านหน้าและรอยแตกร้าว

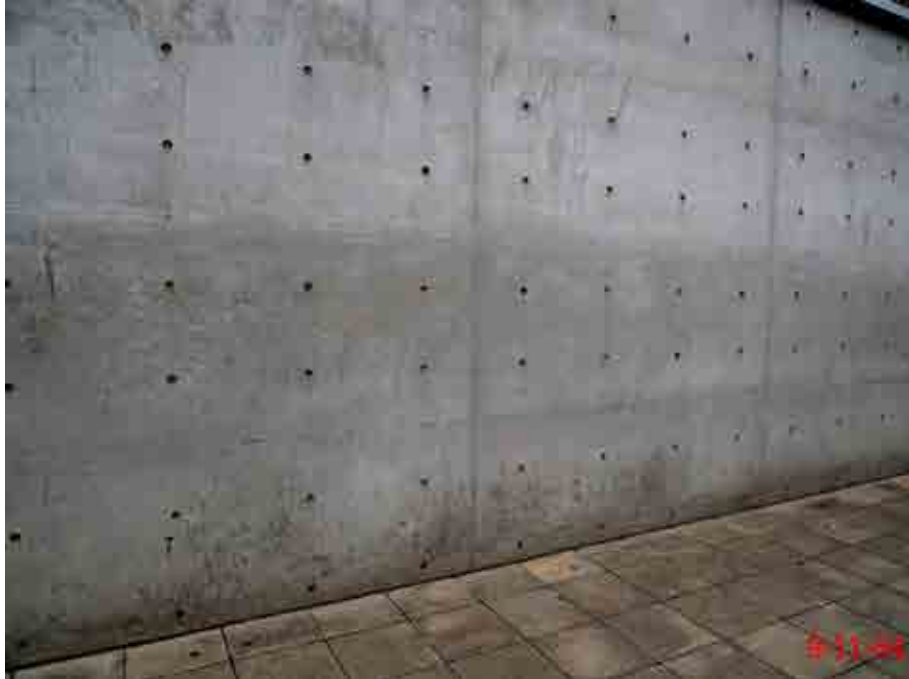
รูปที่ 215-216

สภาพกำแพงด้านหน้าและรอยแตกร้าว

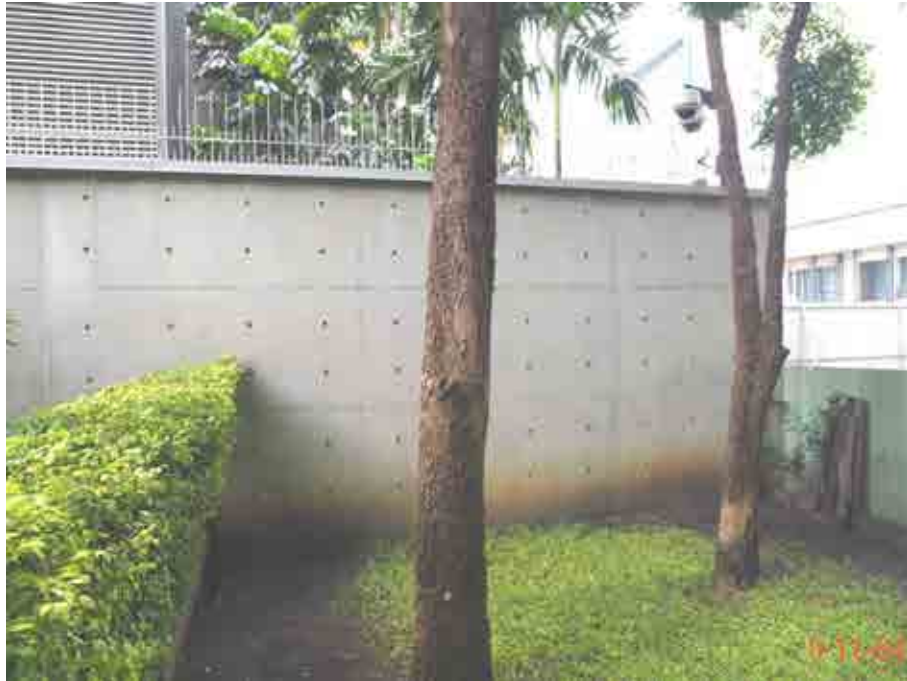
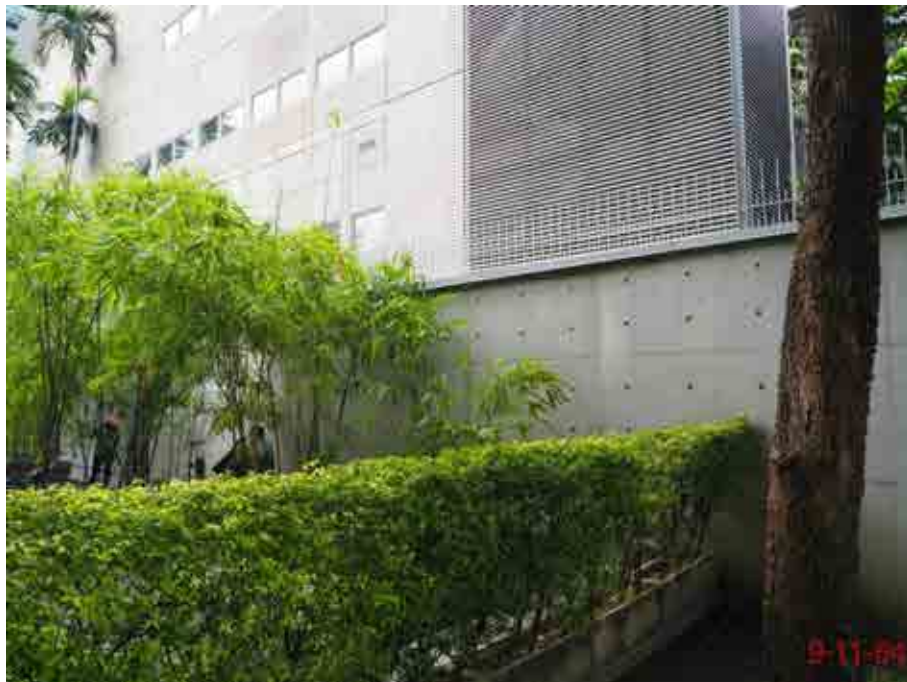
รูปที่ 217-218

สภาพกำแพงด้านหลัง

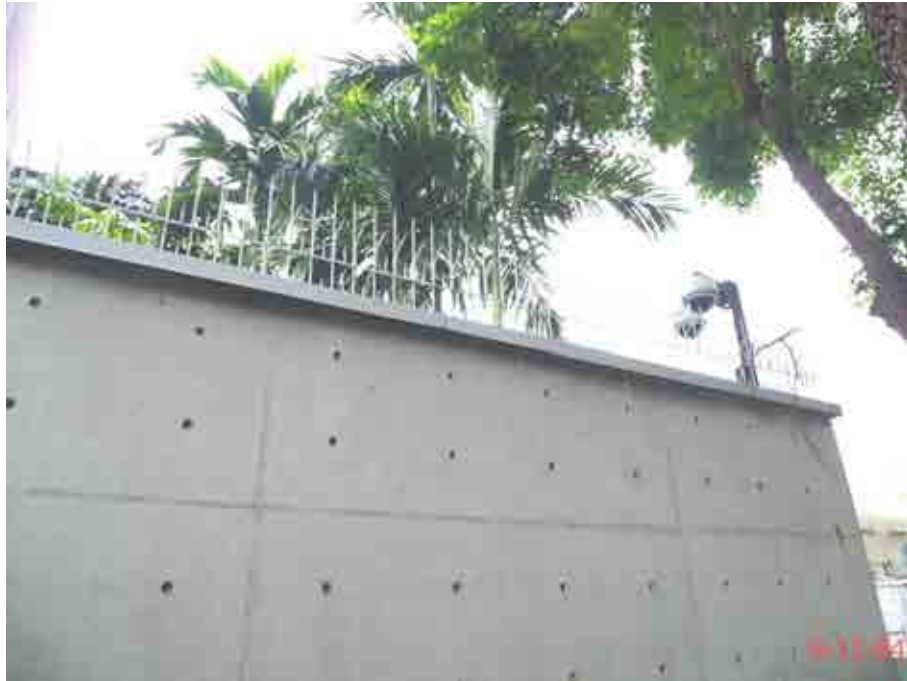
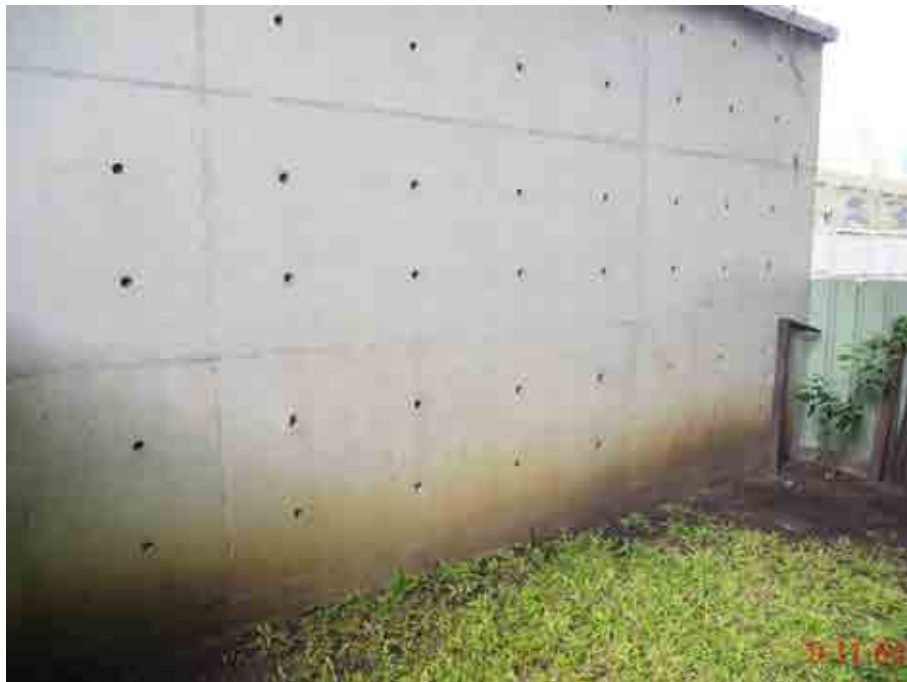
รูปที่ 219-220

สภาพกำแพงด้านหลัง
