# ผลการปฏิบัติตามมาตรการป้องกันและแก้ไขผลกระทบสิ่งแวดล้อม

นิติบุคคลอาคารชุด เอ สเปซ สุขุมวิท จี - เอช ได้ดำเนินการติดตามตรวจสอบ รวบรวมเอกสารและภาพถ่ายประกอบ เพื่อจัดทำรายงานผลการปฏิบัติตามมาตรการป้องกันและแก้ไขผลกระทบสิ่งแวดล้อม โครงการ เอ สเปซ สุขุมวิท 77 (อาคารจี - เอช) (ระยะดำเนินการ) ช่วงเดือนกรกฎาคม - ธันวาคม 2565 ตามที่กำหนดไว้ในรายงานการวิเคราะห์ผลกระทบสิ่งแวดล้อม ในประเด็นดังนี้

เพื่อปฏิบัติตามข้อกำหนดดังที่กล่าวมาแล้ว โครงการ เอ สเปซ สุขุมวิท 77 (อาคารจี - เอช) จึงกำหนดให้มีการจัดทำรายงานฉบับนี้ขึ้นโดยเป็นการรายงานระหว่างเดือนกรกฎาคม - ธันวาคม 2565 ทั้งนี้ ผลการปฏิบัติตามมาตรการป้องกันและแก้ไขผลกระทบสิ่งแวดล้อมแสดงดังตารางที่ 2-1

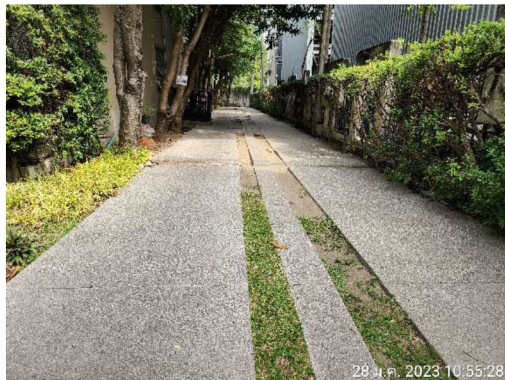
ภาพที่ 2-20 การเว้นระยะถอยร่นรอบอาคาร ไม่ต่ำกว่า 6 เมตร

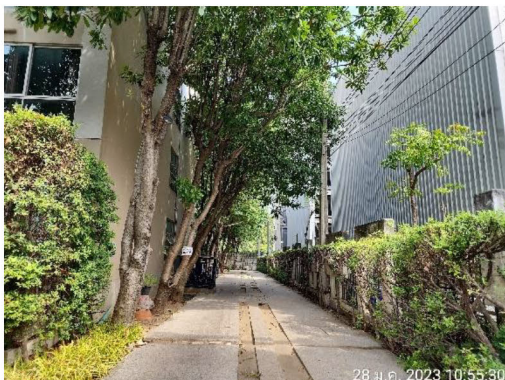
ภาพที่ 2-22 ที่ว่างรอบอาคารพักอาศัยอย่างน้อย 6 เมตร

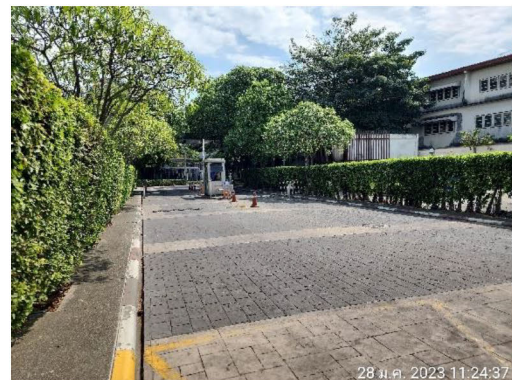
ภาพที่ 2-23 ที่ว่างด้านหน้าอาคารกว้าง 12 เมตร
