## บทที่ 2

# ผลการปฏิบัติตามมาตรการป้องกันและแก้ไขผลกระทบสิ่งแวดล้อม

การดำเนินการโครงการ JW STATION@RAMINTRA จะก่อให้เกิดผลกระทบทั้งทางด้านบวกและด้านลบต่อทรัพยากรสิ่งแวดล้อม จำเป็นต้องมีมาตรการในการป้องกันและแก้ไขผลกระทบสิ่งแวดล้อม โดยมีการกำหนดจากการใช้ข้อมูลของการประเมินผลกระทบสิ่งแวดล้อมที่อาจเกิดขึ้นจากโครงการต่อทรัพยากรสิ่งแวดล้อมทั้งระยะก่อสร้างและระยะดำเนินการ ซึ่งมาตรการที่กำหนดขึ้นจะช่วยบรรเทาหรือลดระดับความรุนแรงของผลกระทบที่อาจเกิดขึ้นดังกล่าว การกำหนดมาตรการต้องอยู่ภายใต้เงื่อนไขที่สามารถปฏิบัติได้จริง เพื่อเป็นแนวทางในการแก้ไขและลดความรุนแรงของผลกระทบให้อยู่ในระดับที่ยอมรับได้

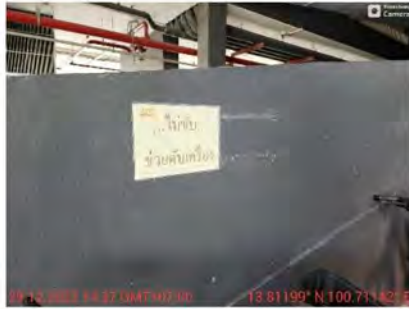
ภาพที่ 2-4 ป้ายห้ามติดเครื่องยนต์ทิ้งไว้ ภาพที่ 2-5 สันนุนเพื่อลดความเร็ว

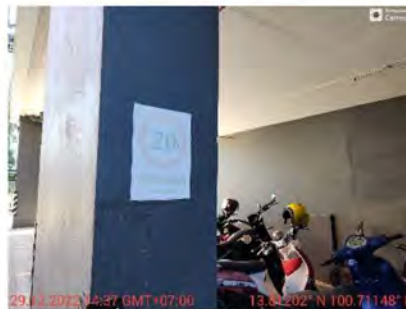
ภาพที่ 2-6 ป้ายจำกัดความเร็ว

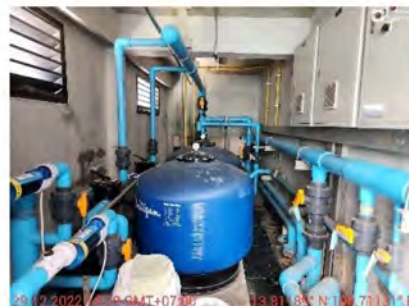
ภาพที่ 2-9 ภายในห้องเครื่องสูบน้ำของ  
สระว่ายน้ำ

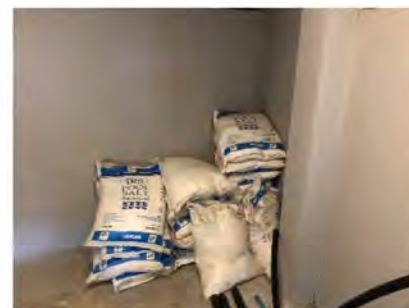
ภาพที่ 2-24 ใช้ระบบเกลื่อในการฆ่าเชื้อ  
โรคในสระว่ายน้ำ

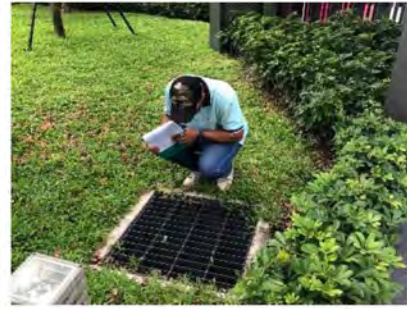
ภาพที่ 2-35 ตรวจสอบฝาปิดพัก  
ด้านหน้าโครงการ

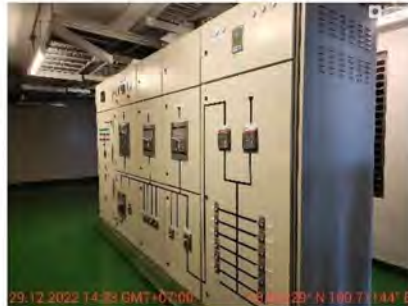
ภาพที่ 2-42 ระบบควบคุมไฟฟ้า

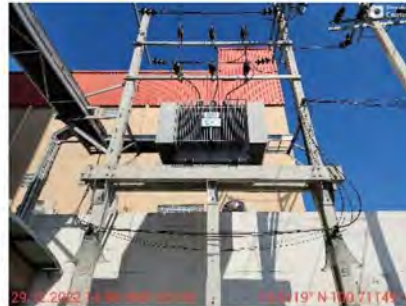
ภาพที่ 2-43 ระบบไฟฟ้าของโครงการ

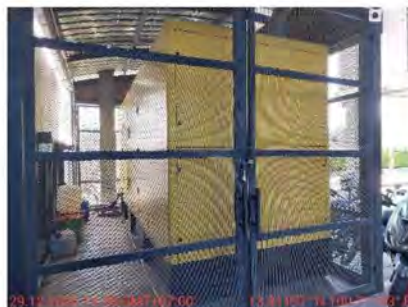
ภาพที่ 2-44 เครื่องกำเนิดไฟฟ้า

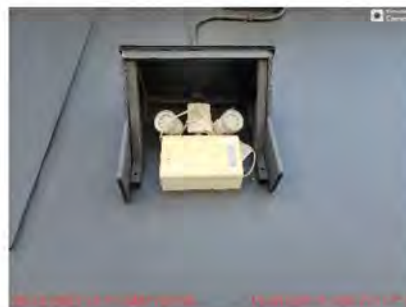
ภาพที่ 2-45 ระบบไฟฟ้า Emergency Light

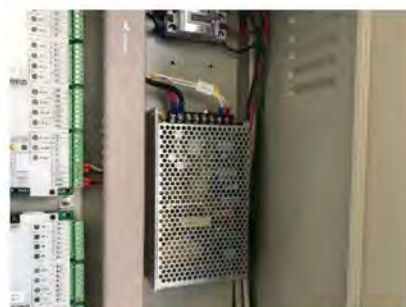
ภาพที่ 2-47 ใช้บัลลาสต์อิเล็กทรอนิกส์  
แทนบัลลาสต์ชนิดแกนเหล็กธรรมดา
