ภาคผนวก ข
สำเนาเอกสารประกอบผลการปฏิบัติ
ตามมาตรการป้องกันและแก้ไขผลกระทบสิ่งแวดล้อม

ภาคผนวก ข-1
ภาพถ่ายประกอบผลการปฏิบัติ
ตามมาตรการป้องกันและแก้ไขผลกระทบสิ่งแวดล้อม

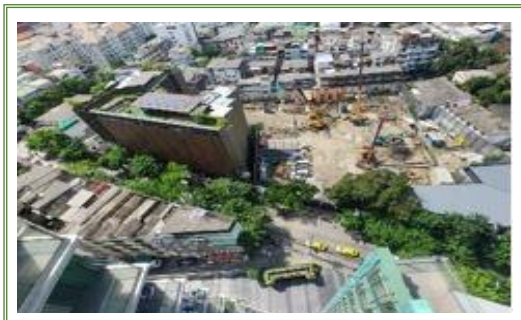
ทิศเหนือ ติดต่อกับ อาคารพาณิชย์ สูงประมาณ 3-5 ชั้น และอาคารสูง 12 ชั้น

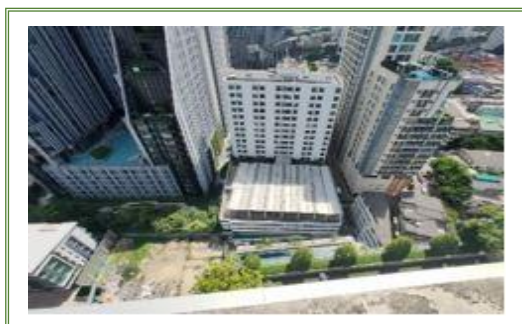
ทิศใต้ ติดต่อกับ ถนนสาธารณะประโยชน์ กว้าง 5 เมตร ถัดไปเป็นอาคารจอดรถ สูง 4 ชั้น ถัดไปเป็น โรงแรมแมนดาริน สูง 14 ชั้น

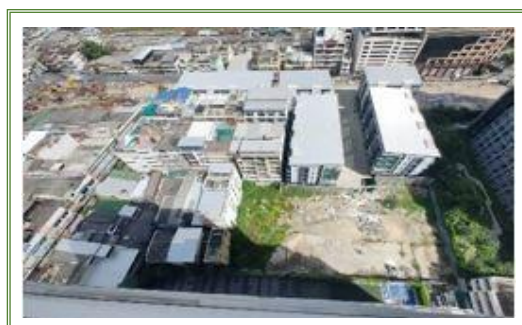
ทิศตะวันออก ติดต่อกับ ถนนสาธารณะประโยชน์ กว้าง 5 เมตร ถัดไป เป็นอาคารพาณิชย์

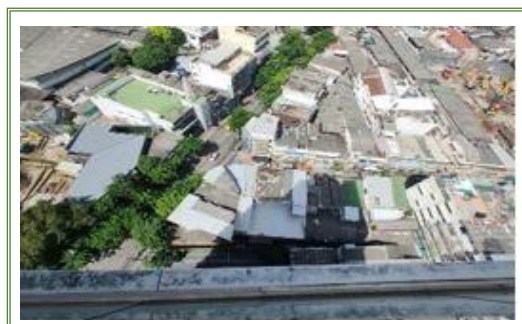
ทิศตะวันตก ติดต่อกับ อาคารพาณิชย์ที่กึ่งพักอาศัยสูง 2-3 ชั้น

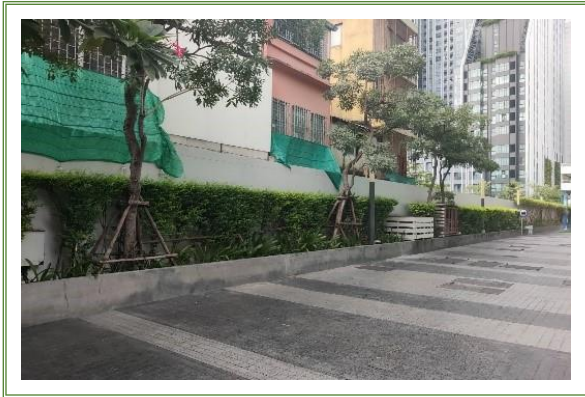
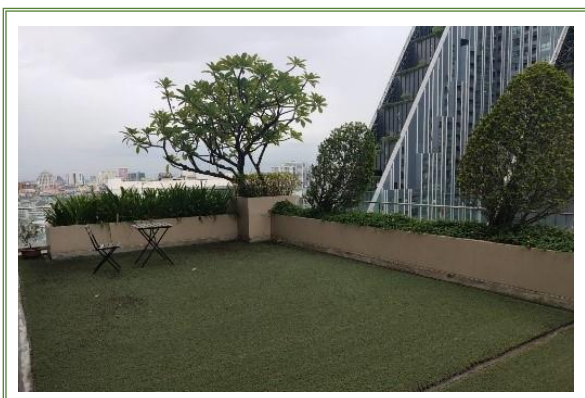
รูปภาพที่ 1 พื้นที่สีเขียวบริเวณโดยรอบในโครงการ
ต้นไม้ใหญ่ ไม้พุ่ม และหญ้าในสวนบริเวณตลอดแนวรั้วรอบตึก A-B

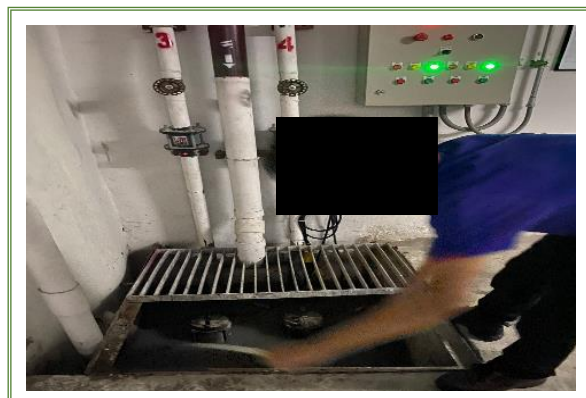
รูปภาพที่ 1.3 ตรวจสอบคุณภาพระบบบำบัดภายในอาคาร

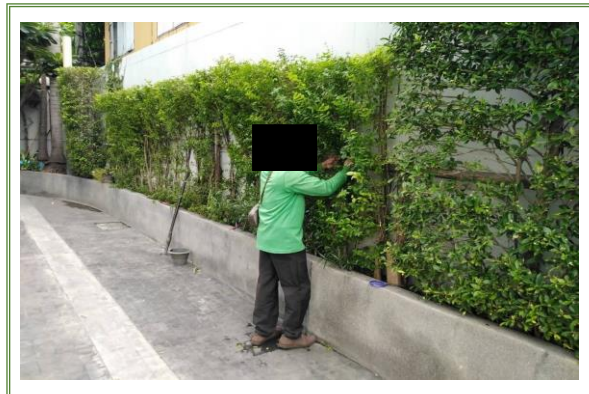
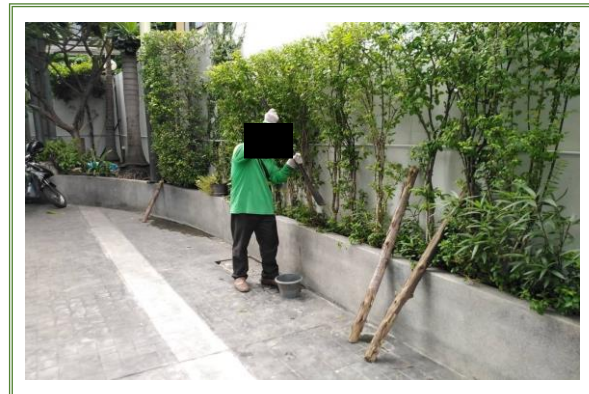
รูปภาพที่ 1.4 การตัดแต่งกิ่งต้นไม้ที่ปลูกภายในโครงการ

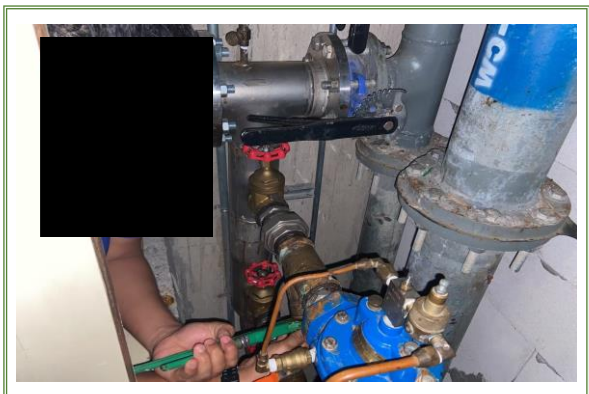
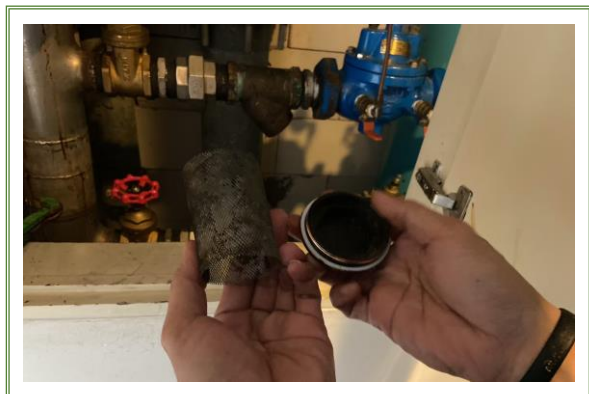
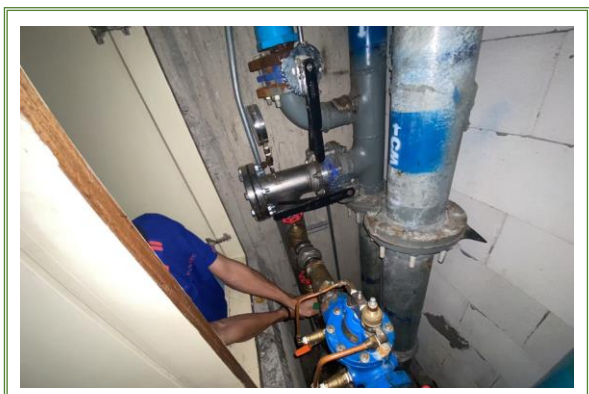
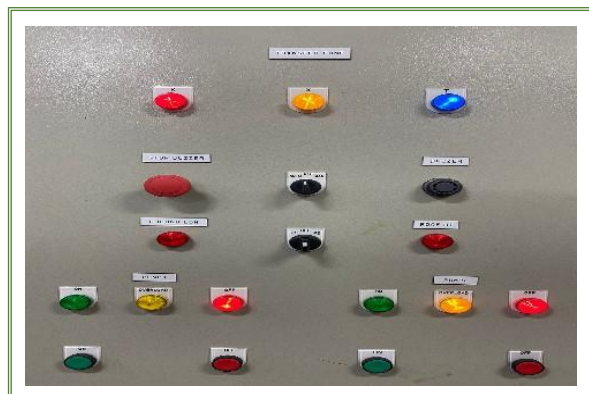
รูปภาพที่ 1.5 ตรวจสอบระบบจ่ายน้ำและท่อประปาของรอยรอยแตกรั่ว

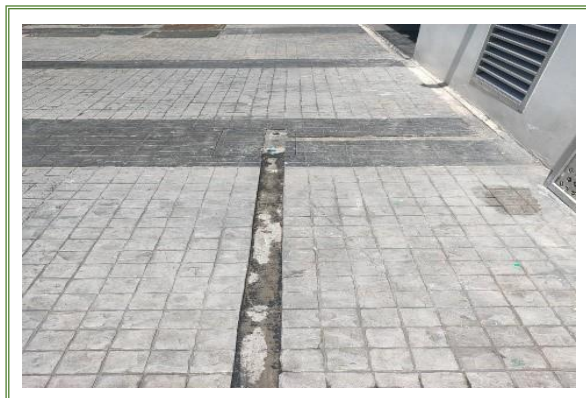
รูปภาพที่ 1.6 ร่องการระบายน้ำและป้องกันน้ำท่วม

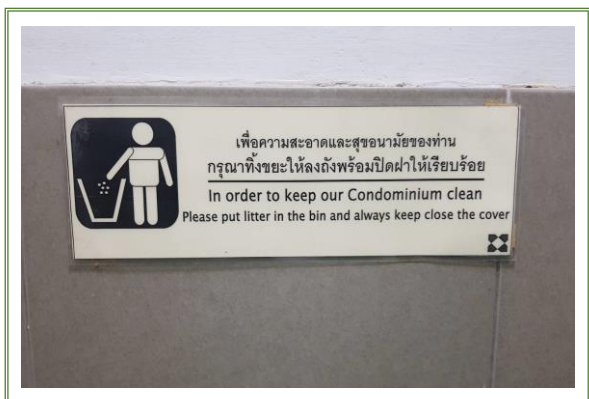
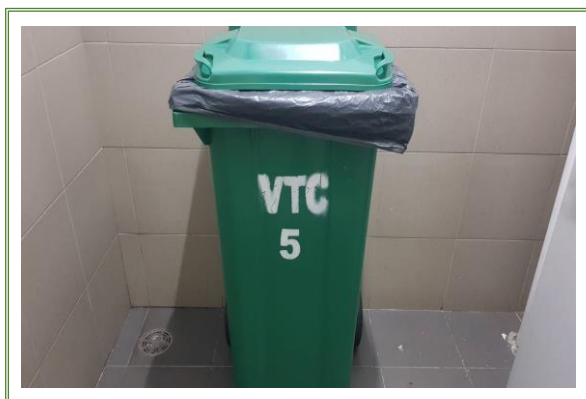
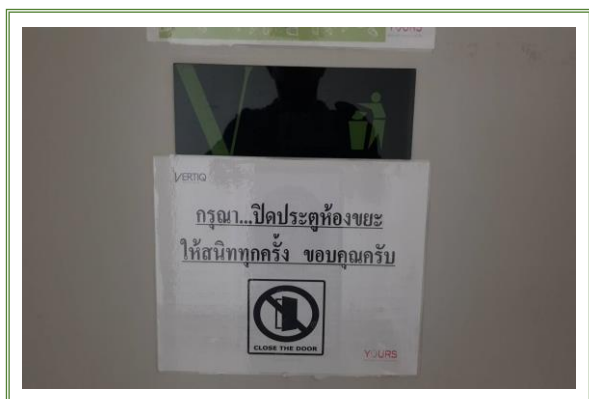
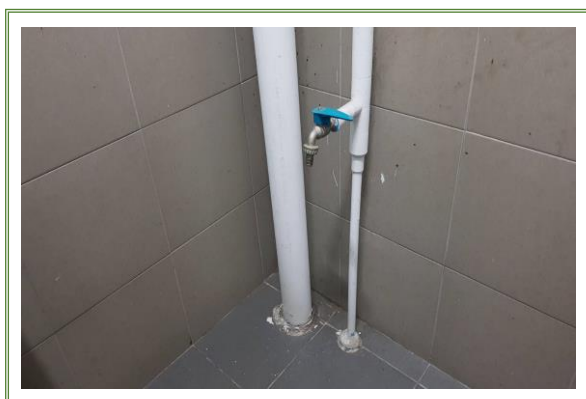
รูปภาพที่ 1.7 ห้องพักมูลฝอยรวมห้องพักมูลฝอยประจำชั้น

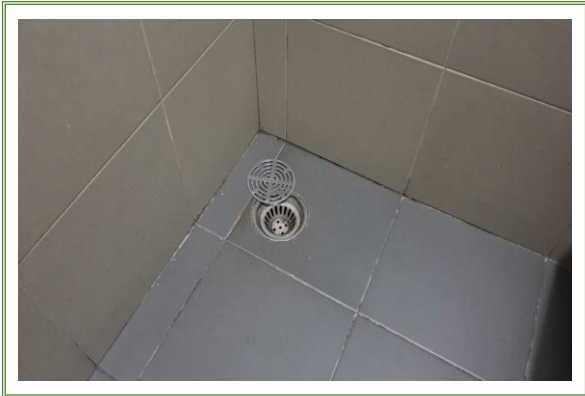
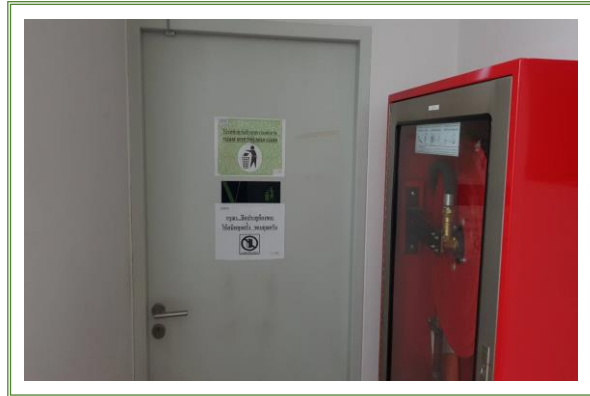
รูปภาพที่ 1.7 ห้องพักมูลฝอยรวมห้องพักมูลฝอยประจำชั้น (ต่อ)

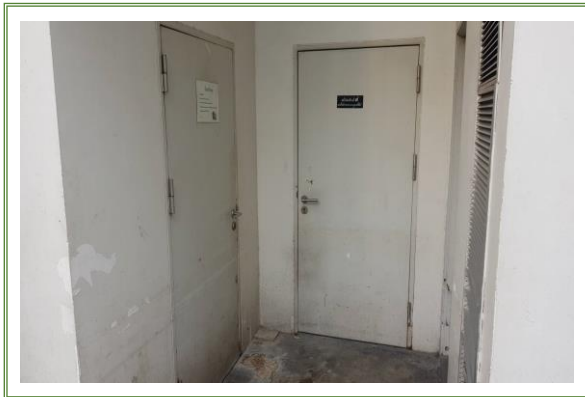
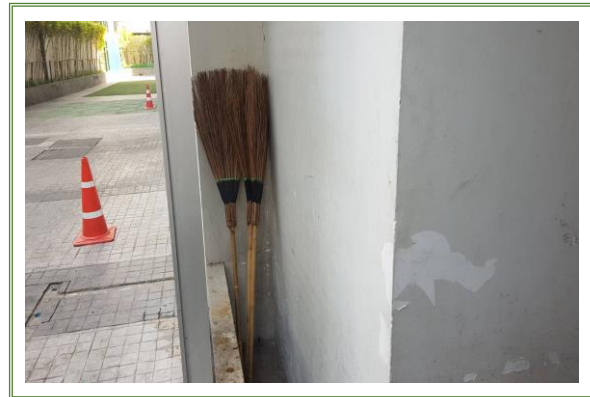
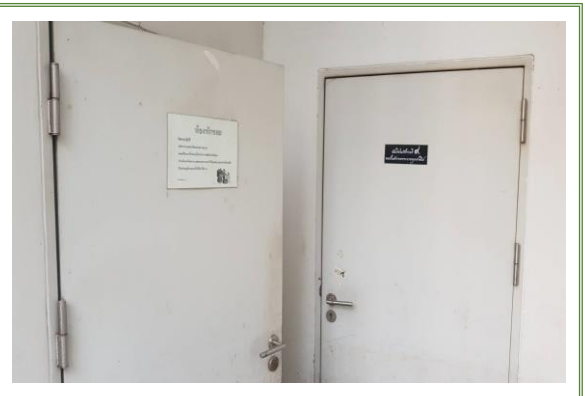
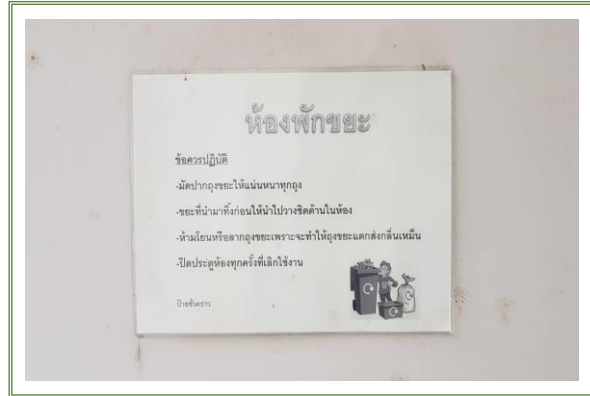
รูปภาพที่ 1.8 ห้องพักมูลฝอยรวม

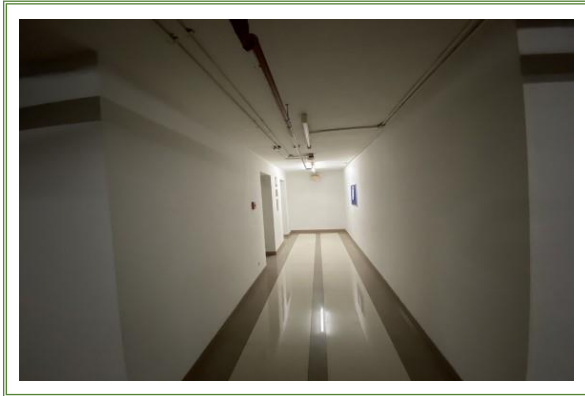
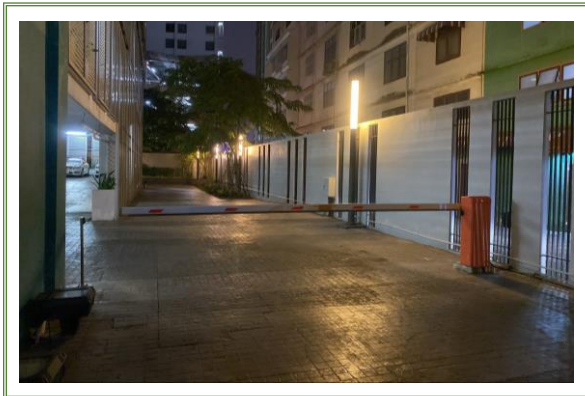
รูปภาพที่ 1.9 ตรวจสอบไฟส่องสว่างตามแนวทางเดินส่วนกลาง

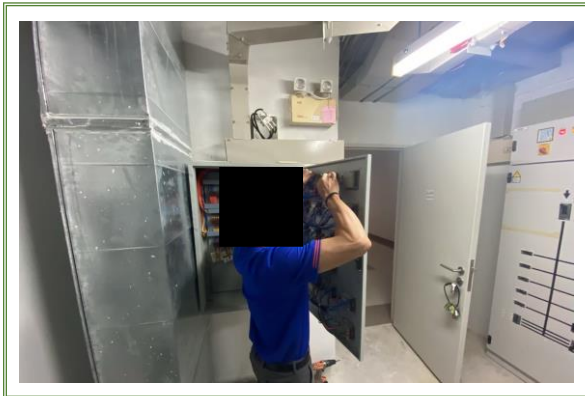
รูปภาพที่ 1.10 ตรวจสอบสภาพสายไฟให้อยู่ในสภาพดีอยู่เสมอ

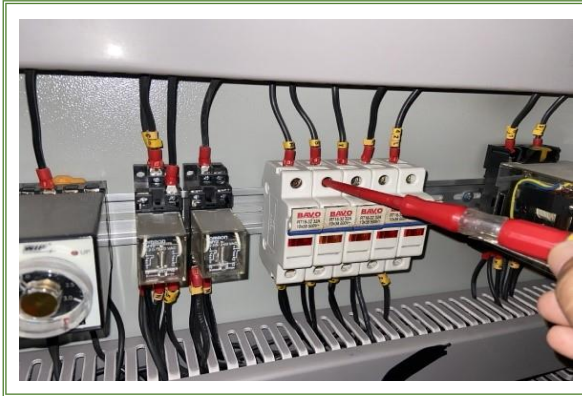
รูปภาพที่ 1.11 ตรวจสอบเซอร์กิตเบรกเกอร์

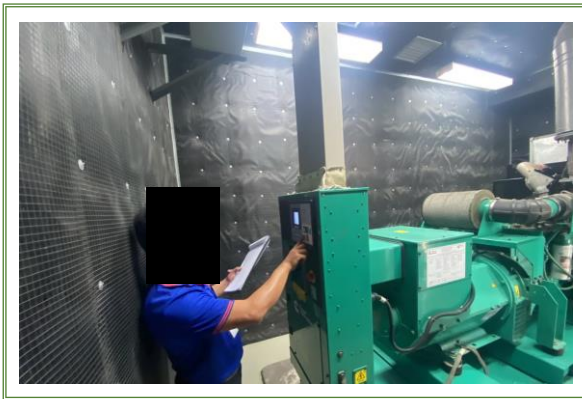
รูปภาพที่ 1.12 ตรวจสอบสภาพเครื่องกำเนิดไฟฟ้าสำรอง

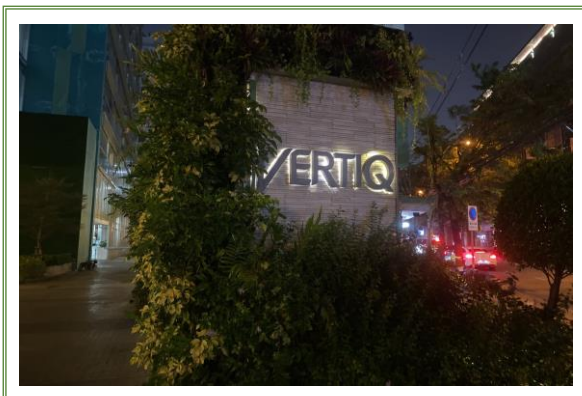
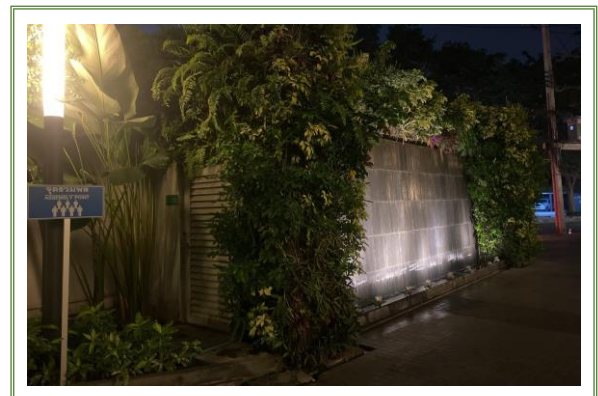
รูปภาพที่ 1.13 ตรวจสอบไฟส่องสว่างด้านหน้าโครงการ

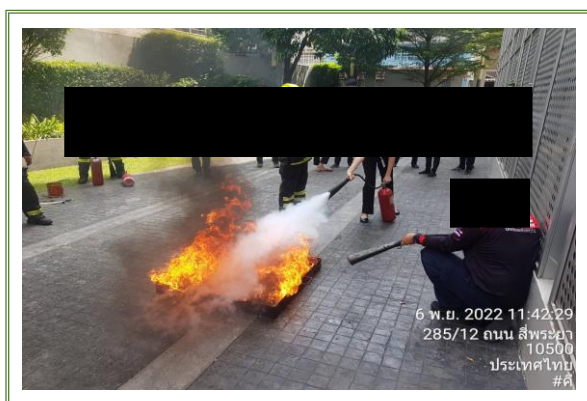
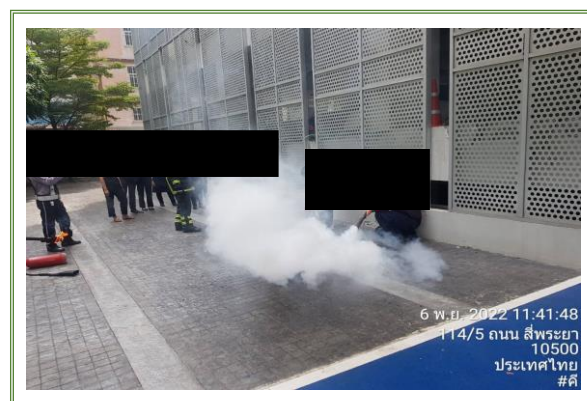
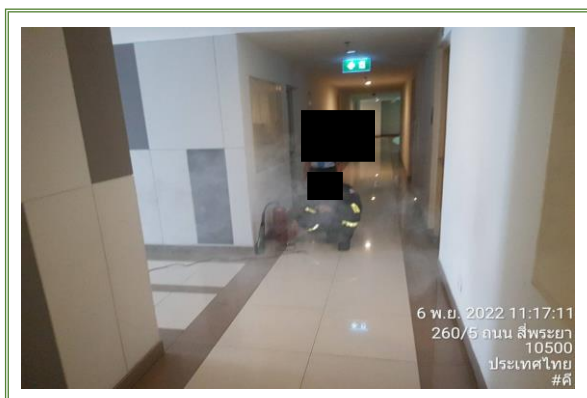
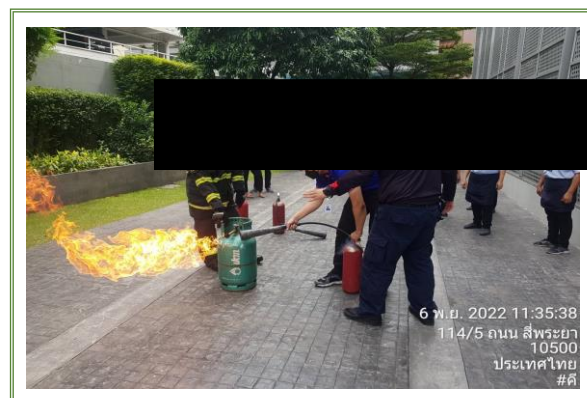
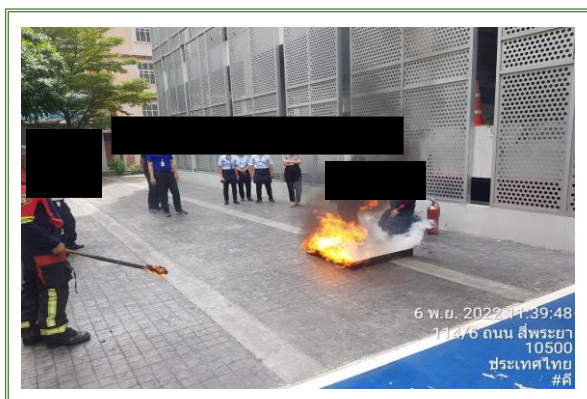
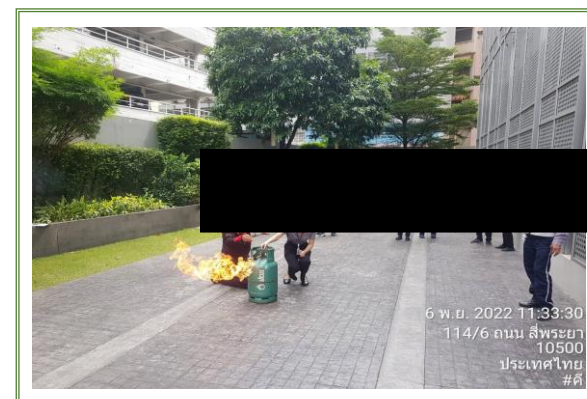
รูปภาพที่ 1.16 ตรวจสอบการจัดซ้อมหนีไฟ

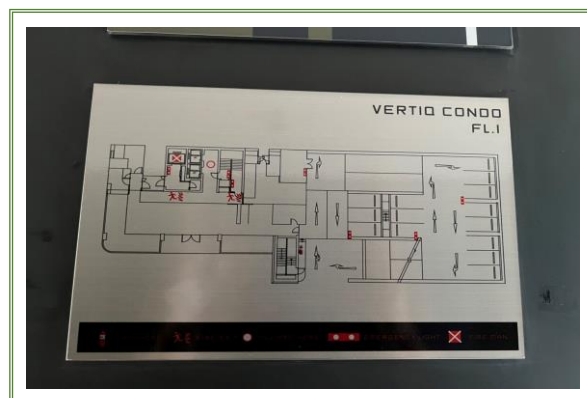
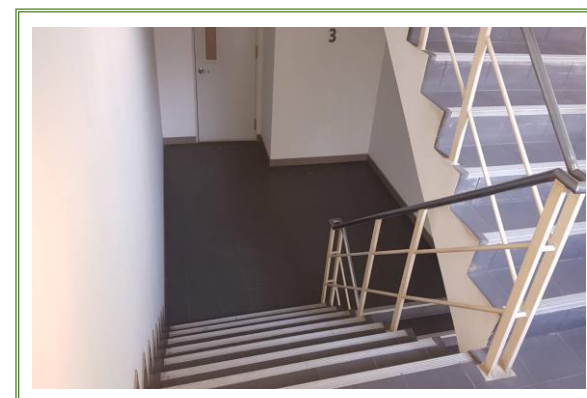
รูปภาพที่ 1.17 ผังหนีไฟและทางหนีไฟ

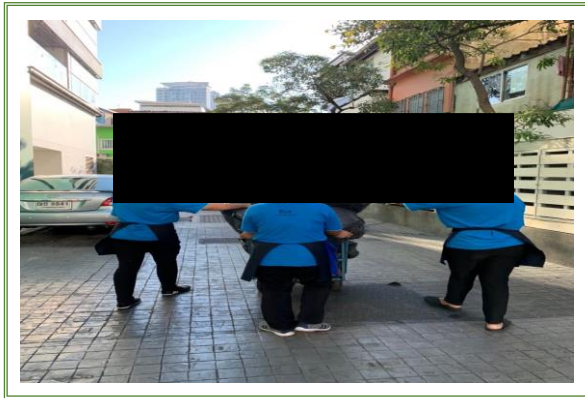
รูปภาพที่ 1.18 รูปแม่บ้านดูแลความสะอาดถนน

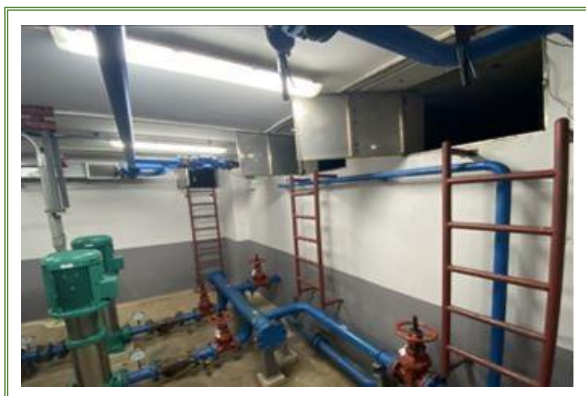
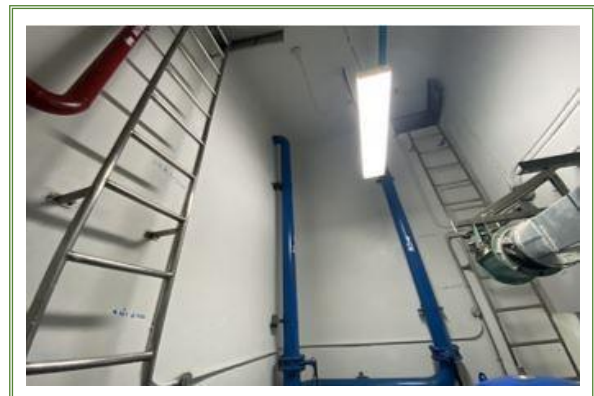
รูปภาพที่ 1.20 รูปบ่อเก็บน้ำใช้ภายในอาคาร

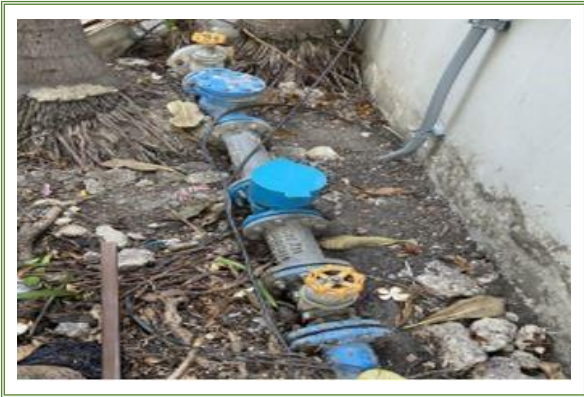
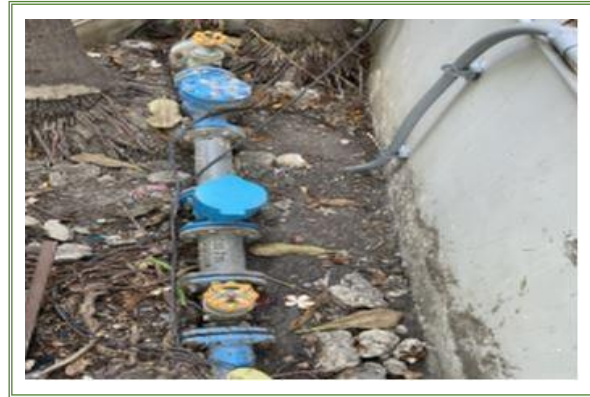
รูปภาพที่ 1.21 รูปเปิด-ปิดวาล์วน้ำหน้าโครงการ

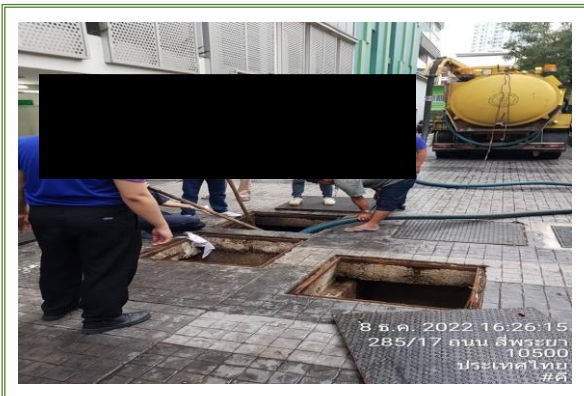
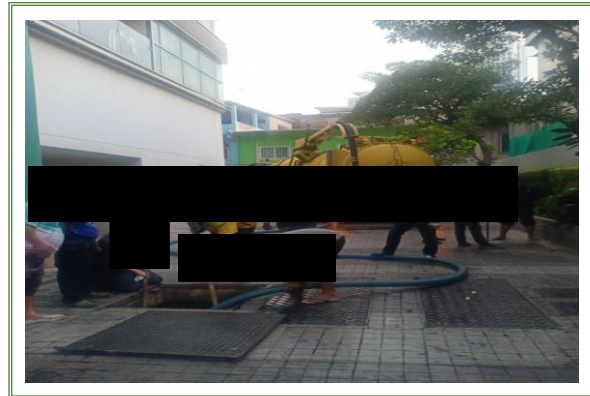
รูปภาพที่ 1.22 รูปล้างบ่อบำบัดน้ำเสีย

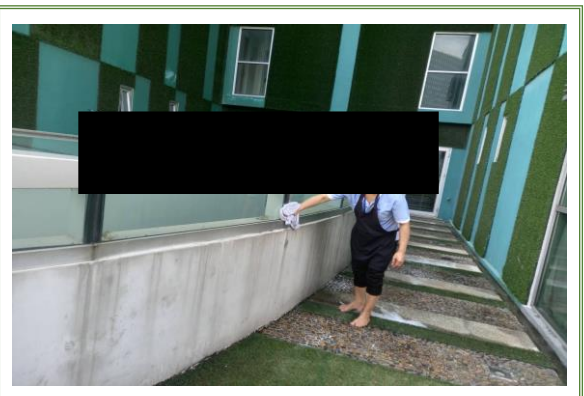
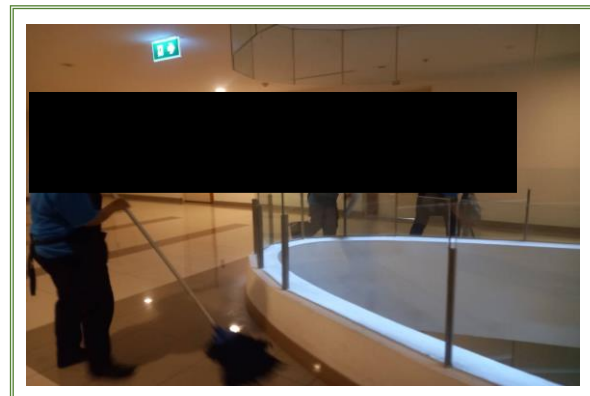
รูปภาพที่ 1.23 รูปแม่บ้านทำความสะอาด

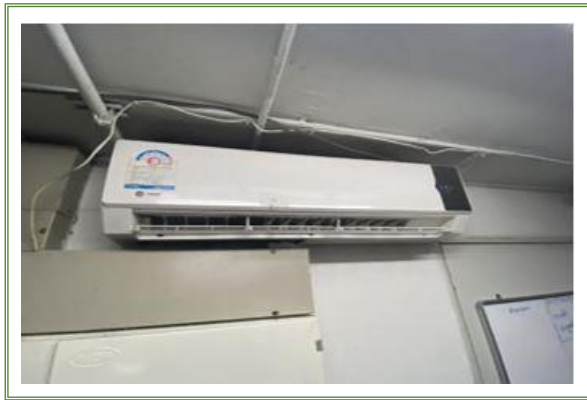
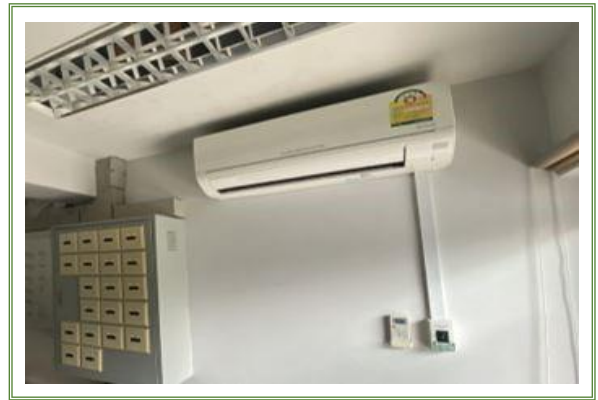
รูปภาพที่ 1.24 รูปภาพประหยัดไฟเบอร์ 5

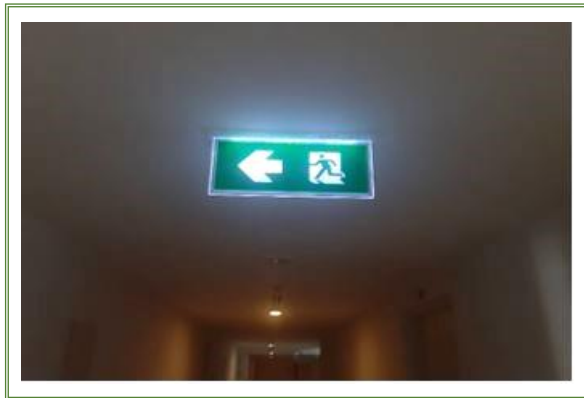
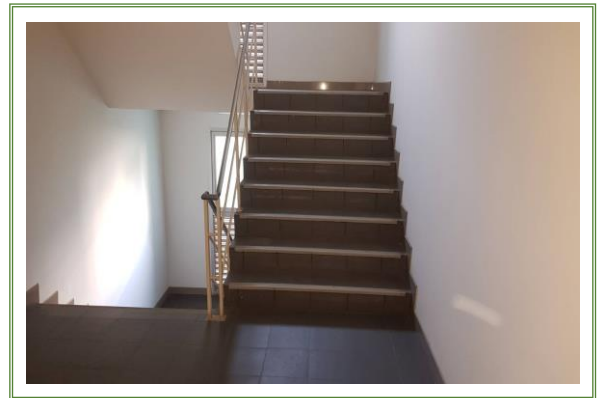
รูปภาพที่ 1.25 รูปบันไดหนีไฟและป้ายบอกทางหนีไฟ

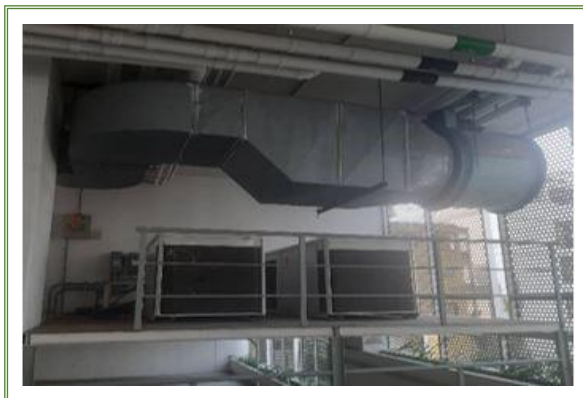
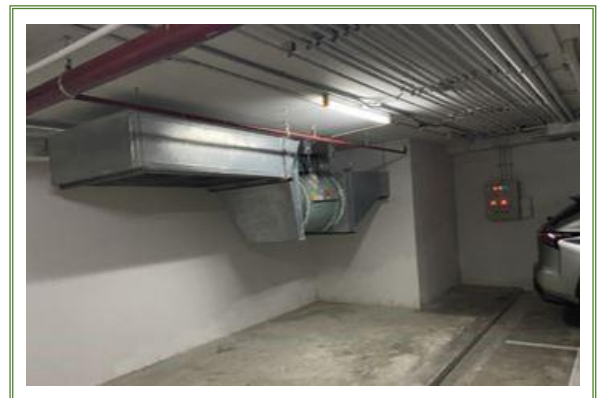
รูปภาพที่ 1.26 รูปภาพพัดลมระบายอากาศลานจอด

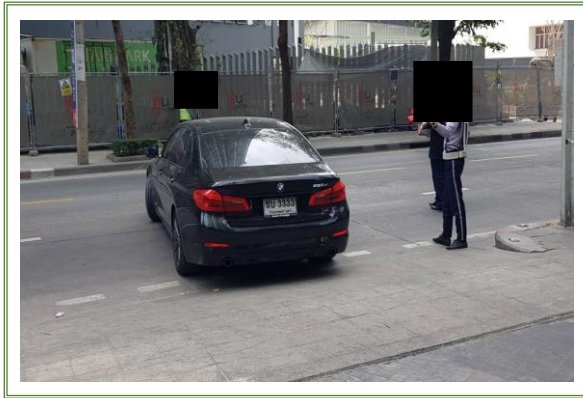
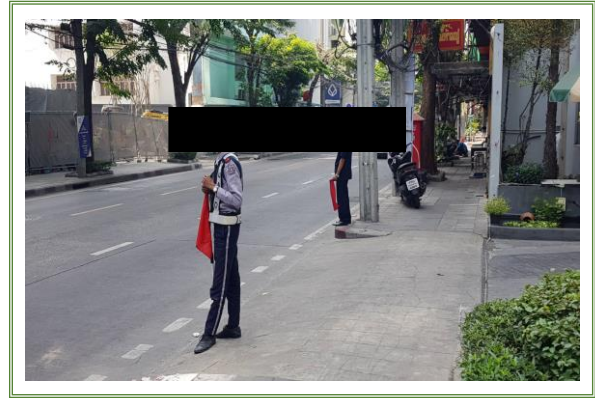
รูปภาพที่ 1.27 รูปภาพรถ อำนวยความสะดวกด้านหน้าโครงการ

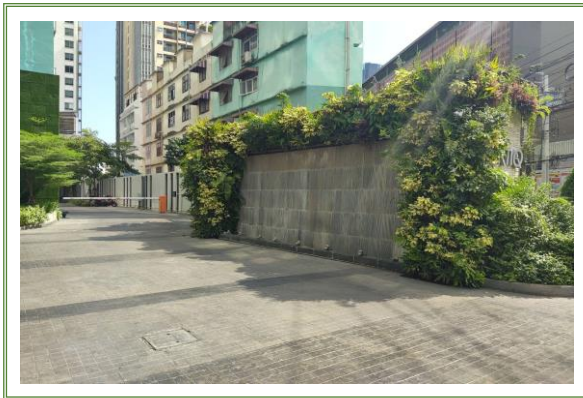
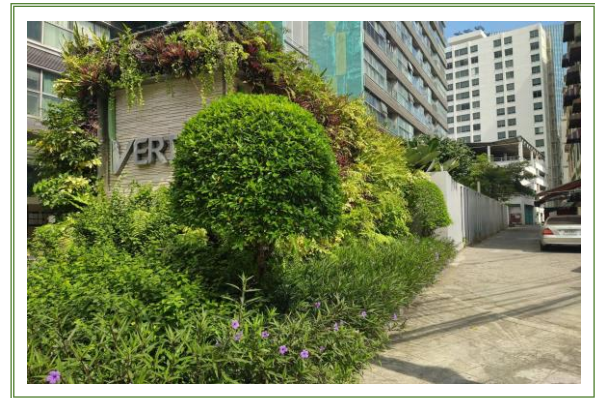
รูปภาพที่ 1.28 รูปภาพรั้วโครงการ

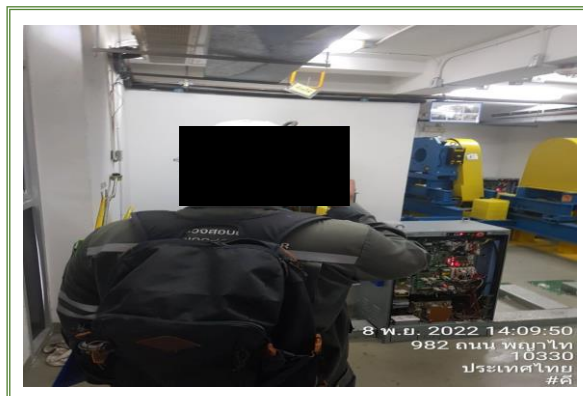
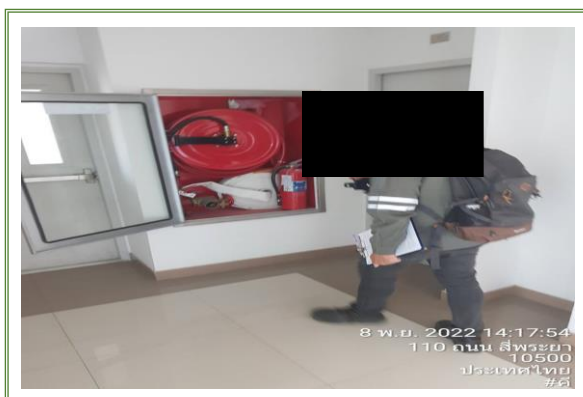
รูปภาพที่ 1.29 รูปภาพตรวจสอบอาคารประจำปี

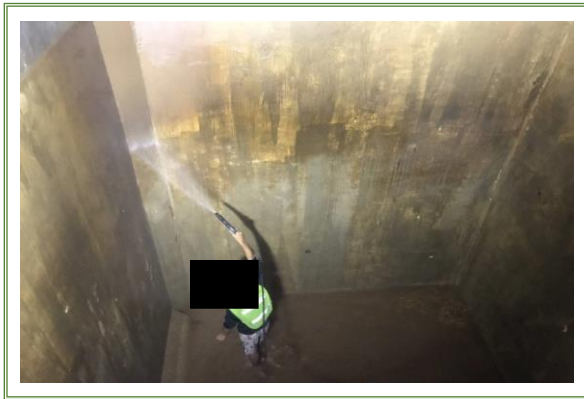
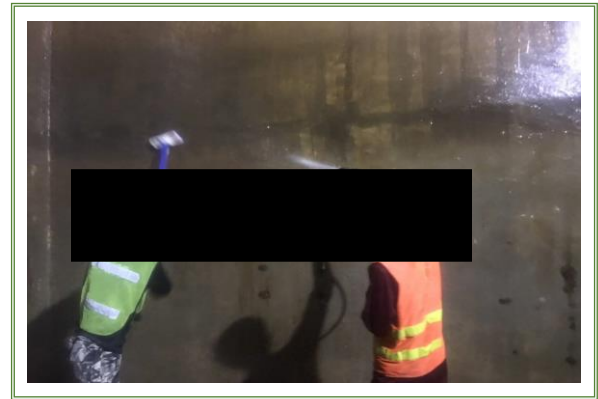
รูปภาพที่ 1.30 รูปภาพล้างทำความสะอาดถังเก็บน้ำ

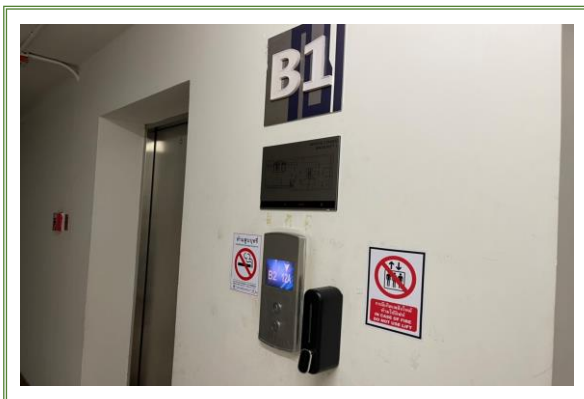
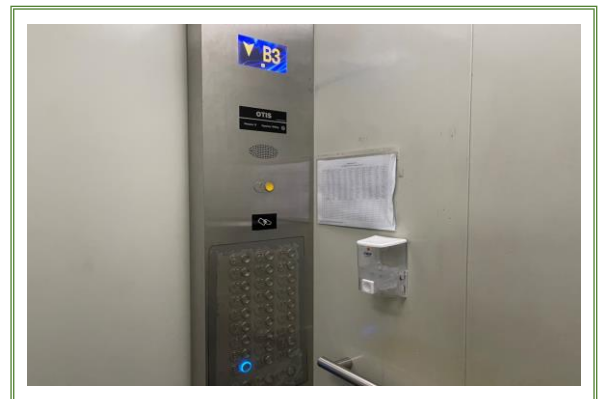
รูปภาพที่ 1.31 รูปภาพจุดเจลล้างมือในลิฟต์

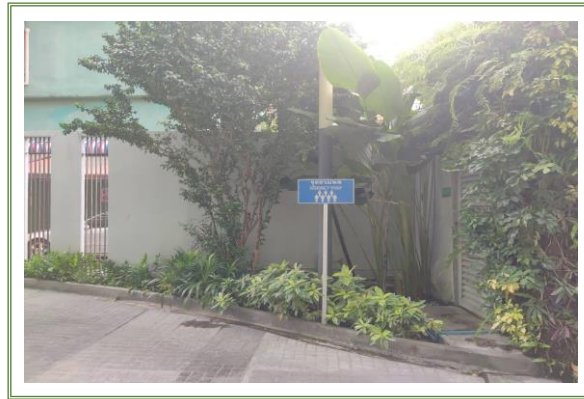
รูปภาพที่ 1.41 รูปภาพจุดรับร้องเรียนจากภายในและภายนอกโครงการ

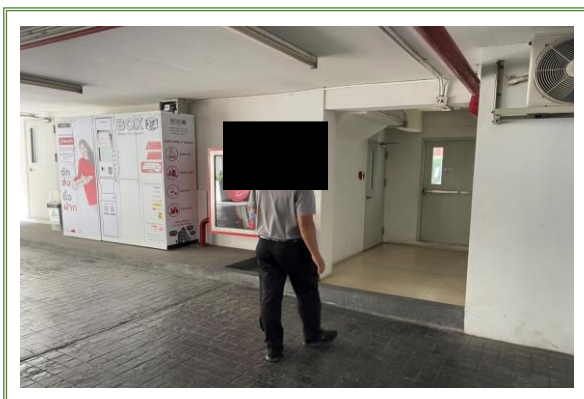
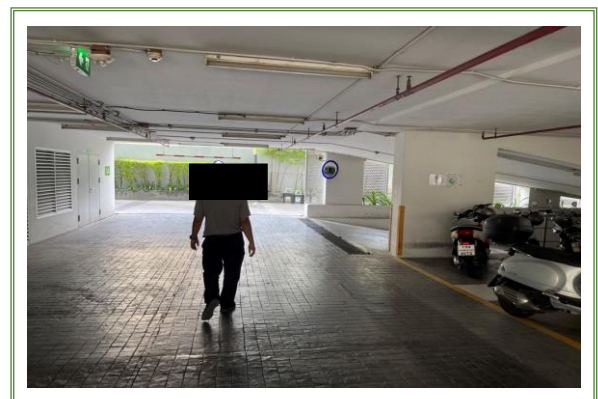
รูปภาพที่ 1.42 รูปภาพเจ้าหน้าที่ตรวจสอบความเรียบร้อยของอาคาร

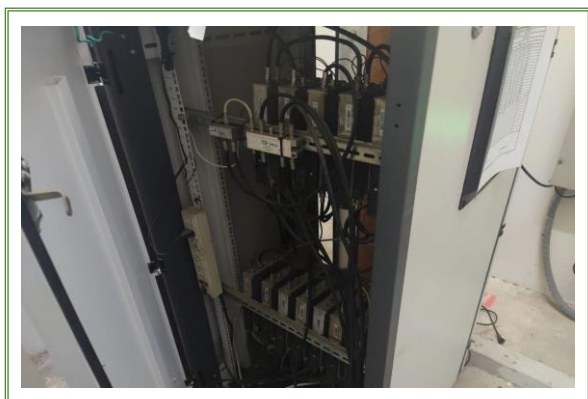
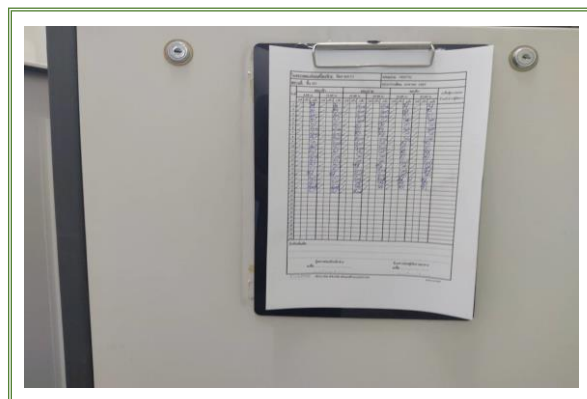
รูปภาพที่ 1.43 รูปภาพการตรวจสอบสัญญาณทีวีในอาคาร

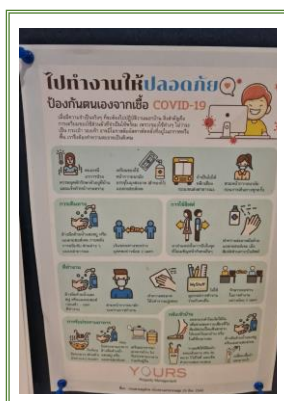
รูปภาพที่ 1.44 รูปภาพการประชาสัมพันธ์โรคระบาดภายในโครงการ

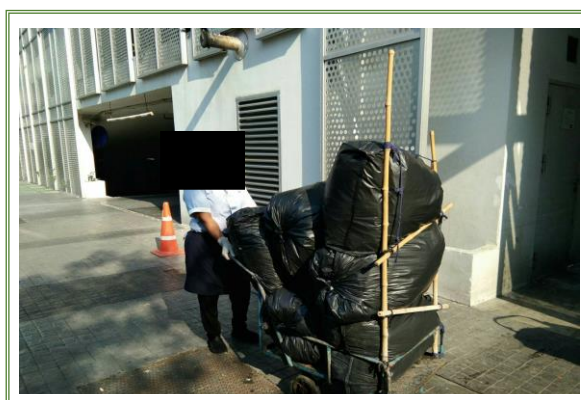
รูปภาพที่ 1.45 รูปภาพพนักงานที่ปฏิบัติหน้าที่เก็บขนมูลฝอย
และดูแลระบบบำบัดน้ำเสียต้องแต่งกายด้วยชุดที่รัดกุมและสวมใส่ผ้าปิดปาก

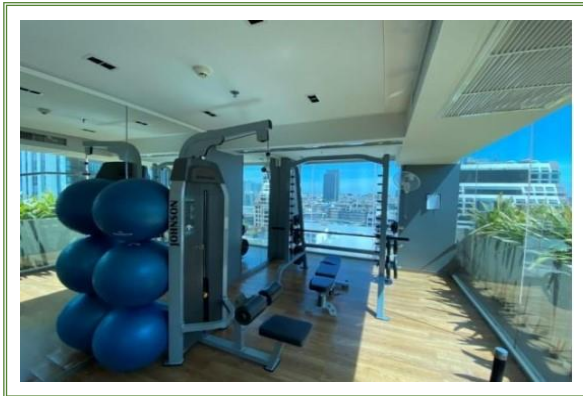
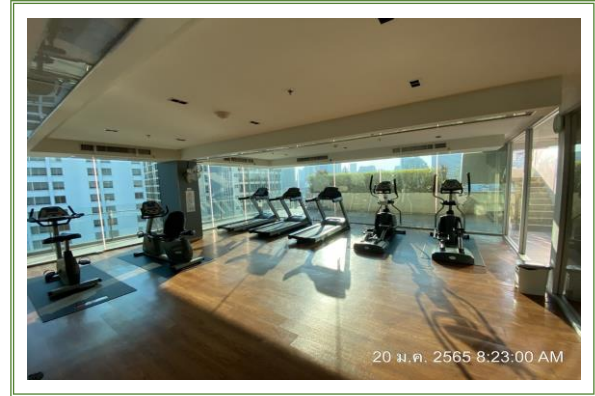
รูปภาพที่ 1.46 รูปภาพห้องออกกำลังกาย
