ผลการปฏิบัติตามมาตรการป้องกันและ
แก้ไขผลกระทบสิ่งแวดล้อม

2.1 การปฏิบัติตามมาตรการป้องกันและแก้ไขผลกระทบสิ่งแวดล้อม

โครงการเอสต้า รามอินทรา เป็นโครงการประเภทอาคารชุดพักอาศัยขนาด 8 ชั้น จำนวน 3 อาคาร แต่ละอาคารมีความสูง 22.60 เมตร (วัดจากระดับพื้นดินถึงระดับพื้นดาดฟ้า) มีห้องชุดพักอาศัยรวมทั้งสิ้น 632 ห้อง และร้านค้า 2 ร้าน พร้อมระบบสาธารณูปโภคต่างๆ และที่จอดรถยนต์ 220 คัน โดยมีพื้นที่ใช้สอยอาคารรวมทุกชั้น 29,040.85 ตารางเมตร ตั้งอยู่ที่ถนนรามอินทรา (ระหว่างซอยรามอินทรา 88 และ 90) แขวงมีนบุรี เขตมีนบุรี กรุงเทพมหานคร ก่อสร้างบนแปลงที่ดินจำนวน 1 แปลง พื้นที่ 6-0-66 ไร่ หรือ 9,864 ตารางเมตร โครงการได้รับหนังสือเห็นชอบรายงาน EIA จากสำนักงานนโยบายและแผนทรัพยากรธรรมชาติและสิ่งแวดล้อมที่ ทส 1009.5/14277 ลงวันที่ 18 ธันวาคม พ.ศ. 2557 (ภาคผนวก ก) ทั้งนี้ ตามหนังสือฉบับดังกล่าวได้กำหนดให้ทางโครงการต้องเสนอรายงานผลการปฏิบัติตามมาตรการป้องกันและแก้ไขผลกระทบสิ่งแวดล้อม และมาตรการตรวจสอบคุณภาพสิ่งแวดล้อมต่อหน่วยงานที่เกี่ยวข้องเพื่อพิจารณาทุก 6 เดือน

บัดนี้ นิติบุคคลอาคารชุด เอสต้า บลิซ ได้มอบหมายให้ บริษัท ศูนย์วิเคราะห์น้ำ จำกัด ดำเนินการติดตามตรวจสอบการปฏิบัติตามมาตรการป้องกันและแก้ไขผลกระทบสิ่งแวดล้อมโครงการเอสต้า รามอินทรา (ระยะดำเนินการ) ระหว่างเดือนกรกฎาคม ถึง ธันวาคม พ.ศ. 2565 ตามที่กำ

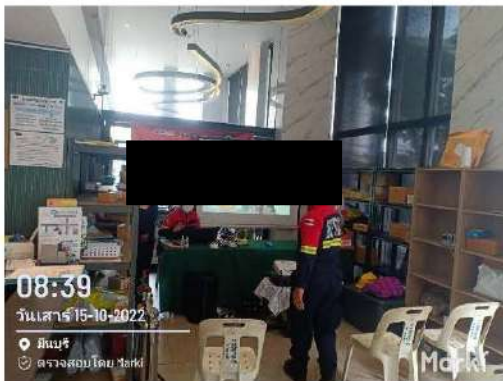
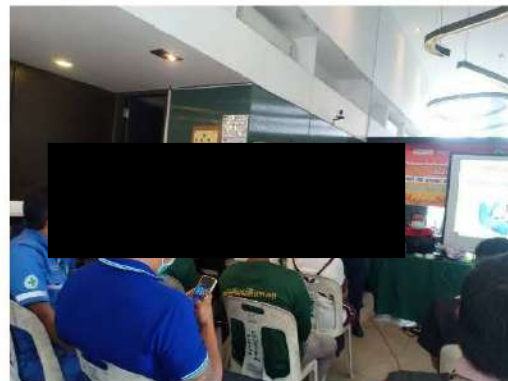
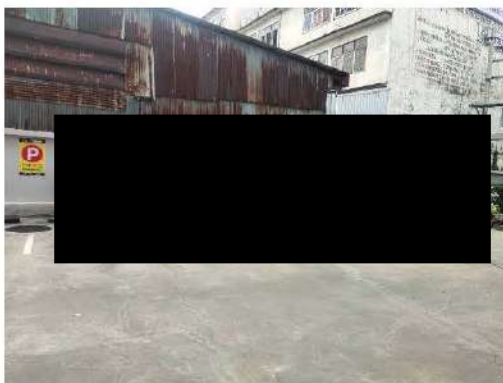
การฝึกซ้อมอพยพหนีไฟ

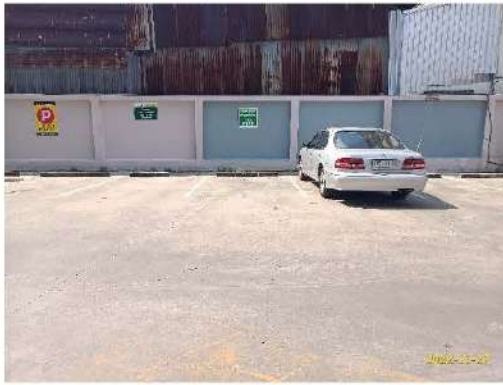
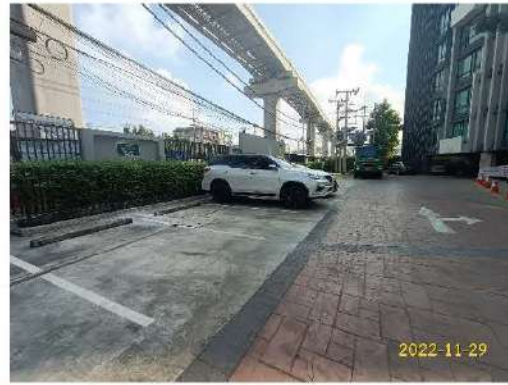
จุดรวมพล 2 จุด

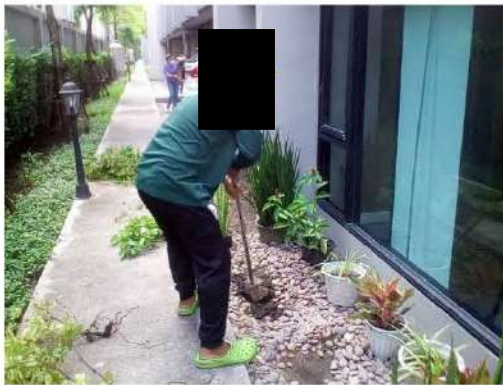
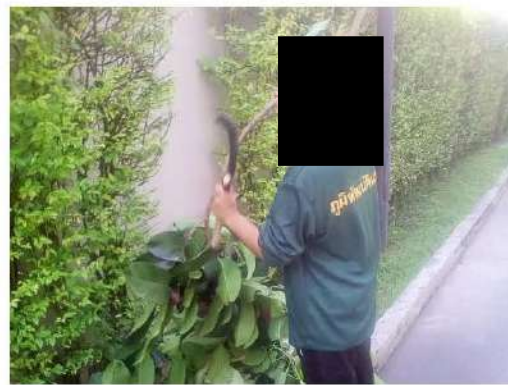
พนักงานสวนขณะปฏิบัติหน้าที่

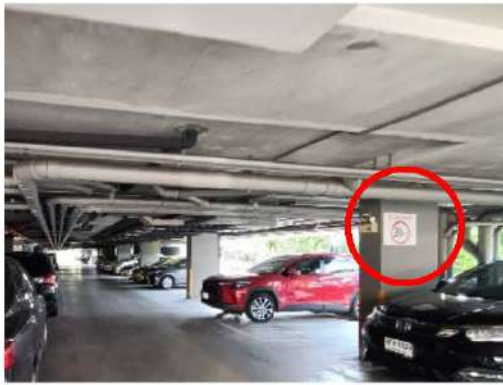
ป้ายจำกัดความเร็ว

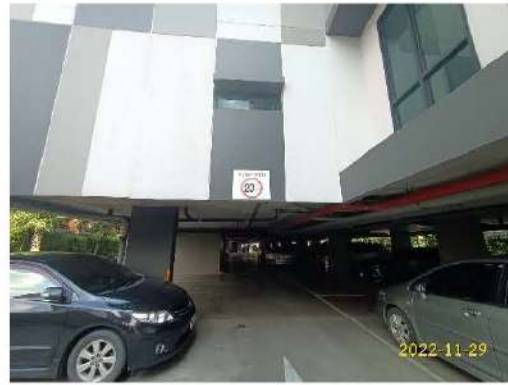
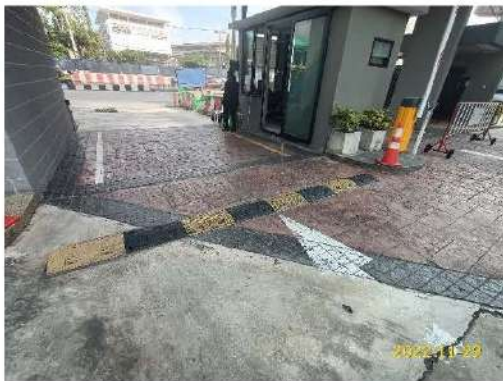
สัณฐานชะลอความเร็ว

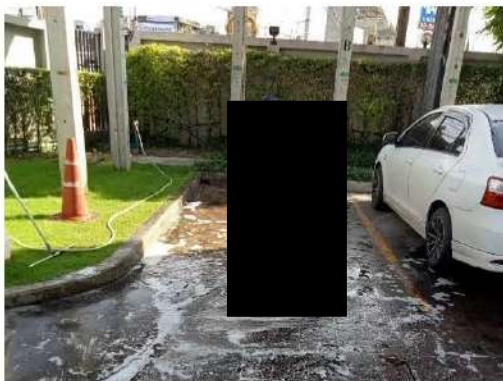
การทำความสะอาดถนน และพื้นที่จอดรถ

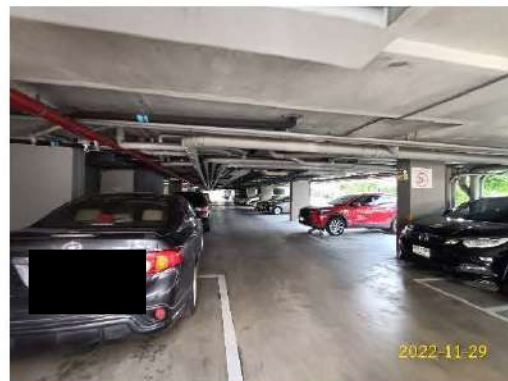
พื้นที่จอดรถ

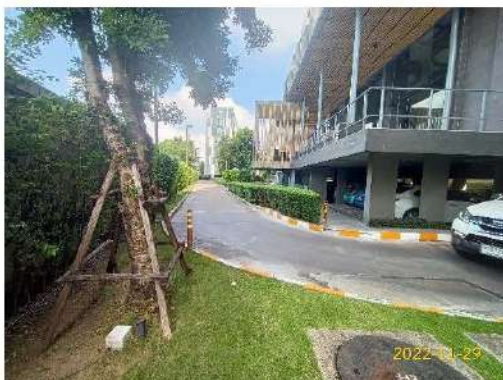
ถนนภายในโครงการ

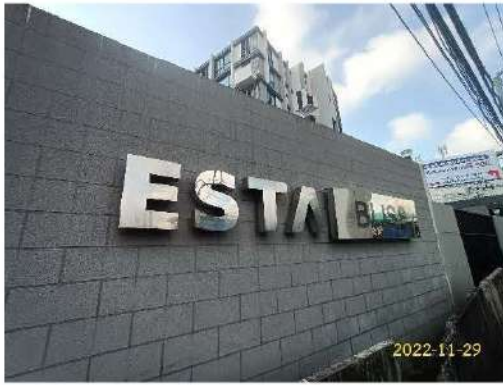
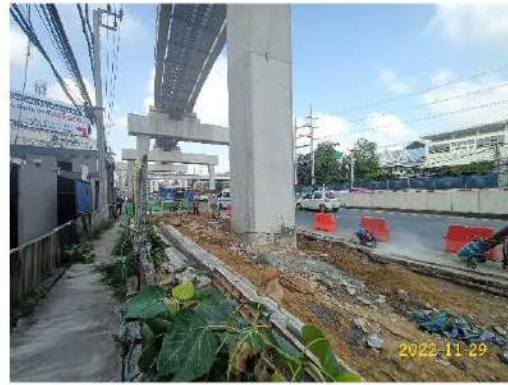
ป้ายโครงการ และงานก่อสร้างด้านหน้า

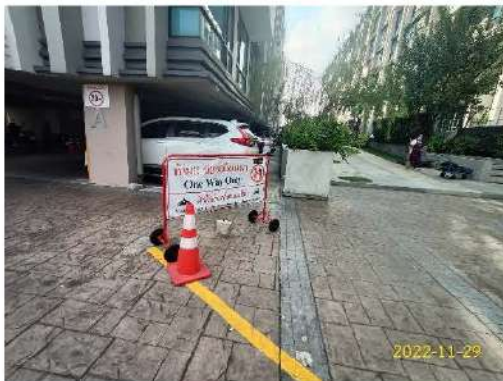
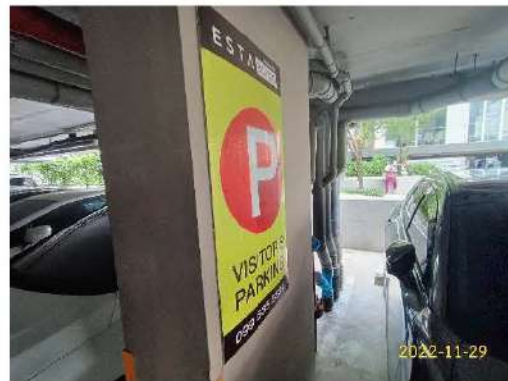
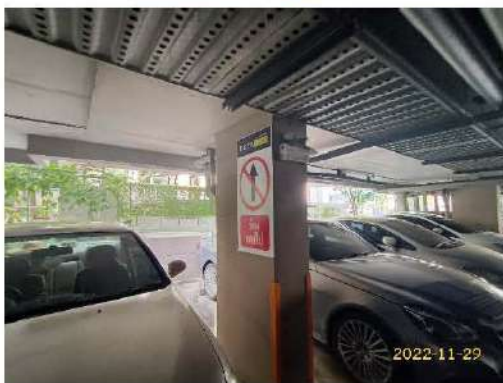
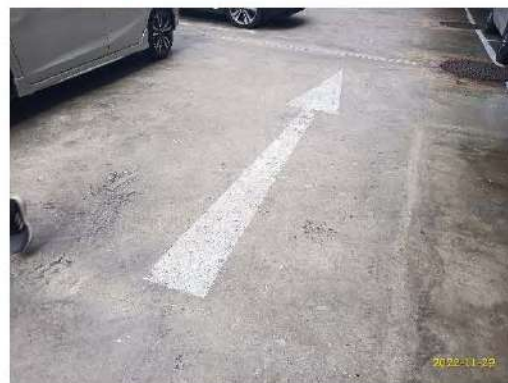
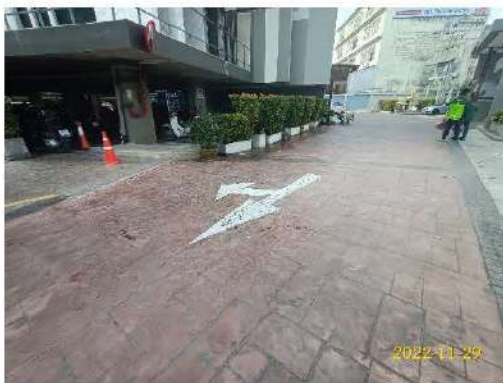
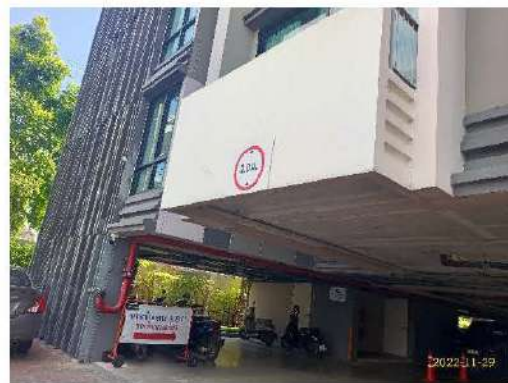
ป้ายจราจร และสัญลักษณ์บนพื้นทาง

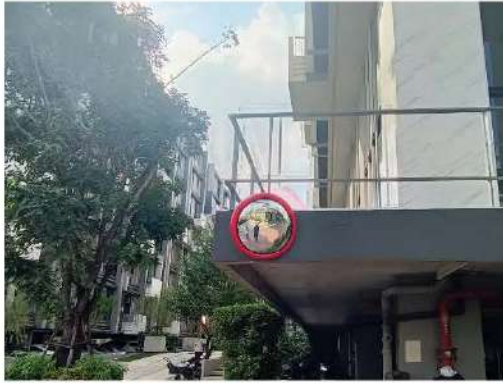
กระเจกนูน

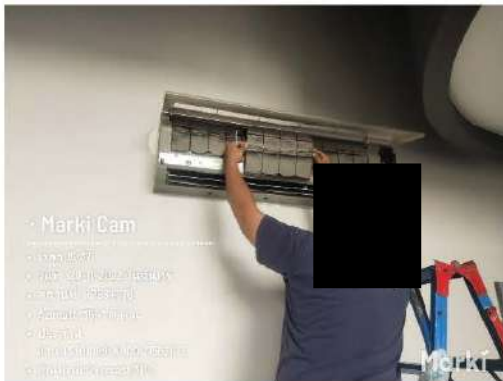
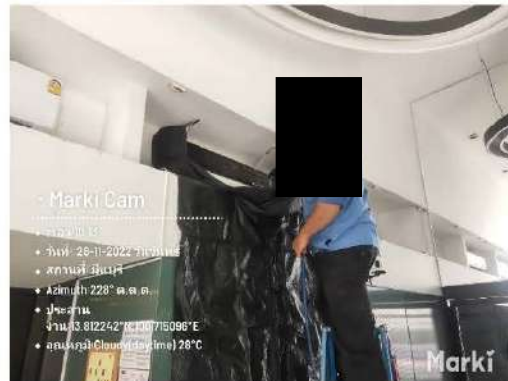
การทำความสะอาดเครื่องปรับอากาศส่วนกลาง

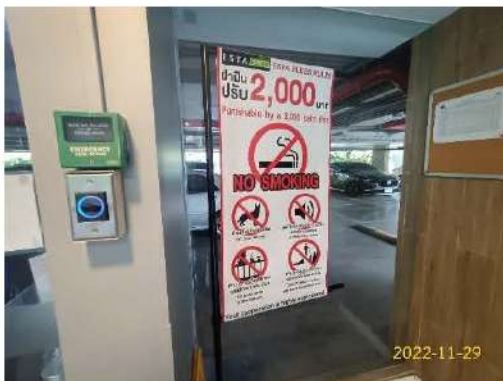
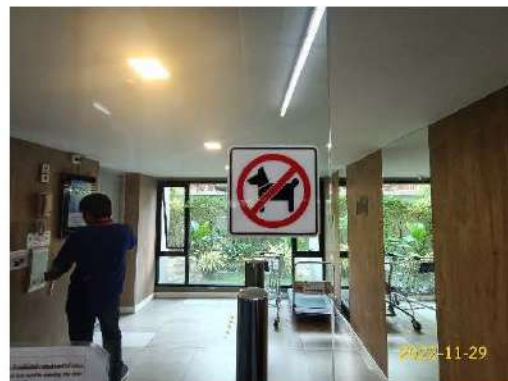
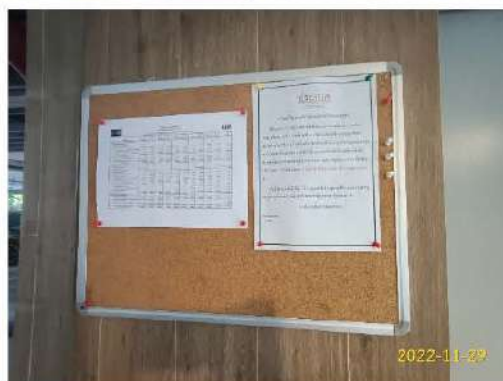
ป้ายกฎระเบียบชุมชน/บอร์ดประชาสัมพันธ์

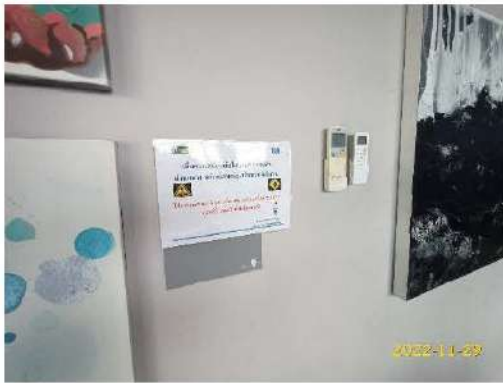
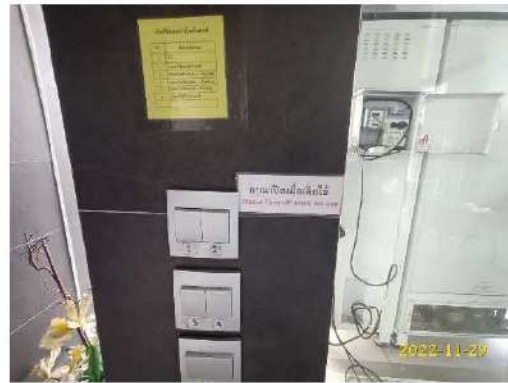
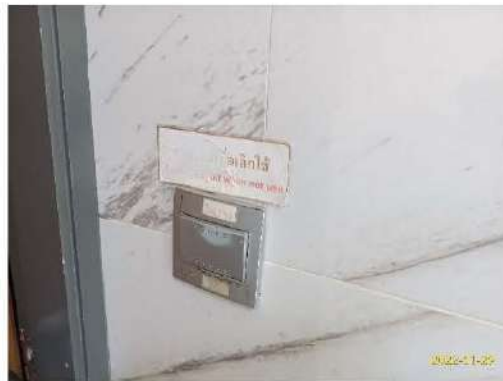
ป้ายประหยัดพลังงาน

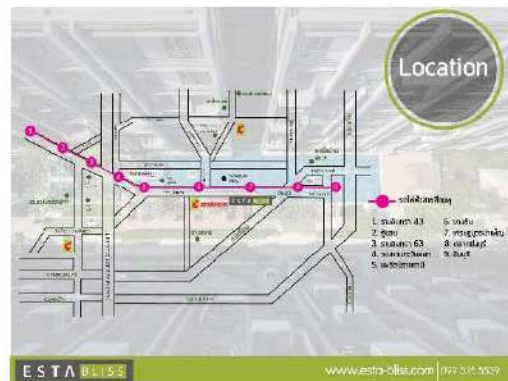
ป้ายประชาสัมพันธ์การใช้รถสาธารณะ/รถไฟฟ้า

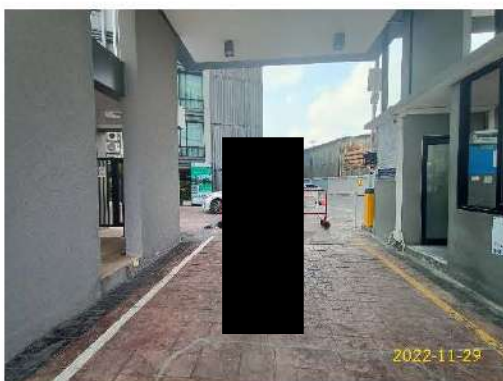
เจ้าหน้าที่รักษาความปลอดภัยบริเวณทางเข้า

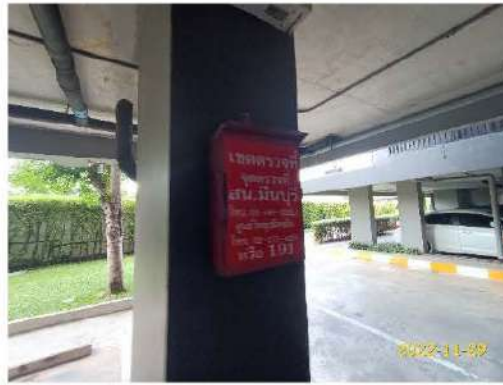
ตู้ตรวจสถานีตำรวจนครบาลมีนบุรี

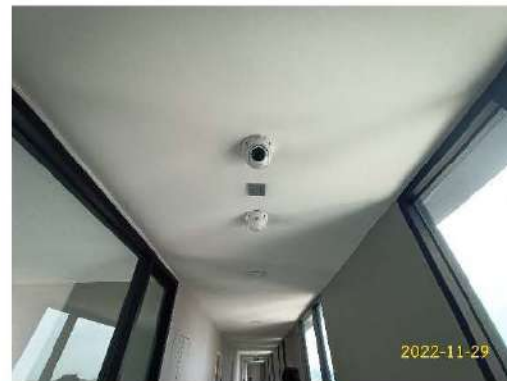
กล้องวงจรปิด

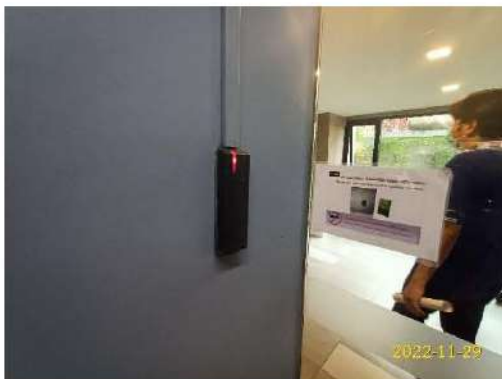
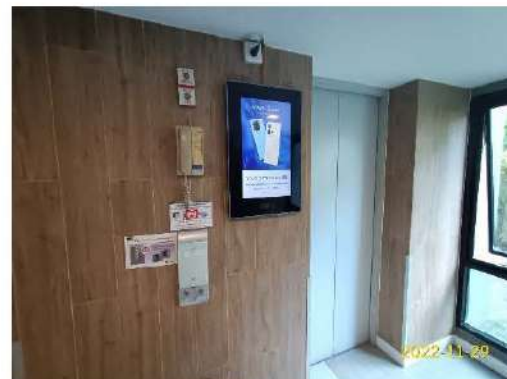
ระบบคีย์การ์ดเข้า-ออก อาคาร และระบบลิฟต์โดยสาร

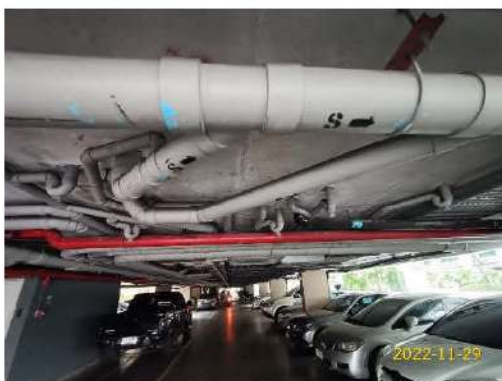
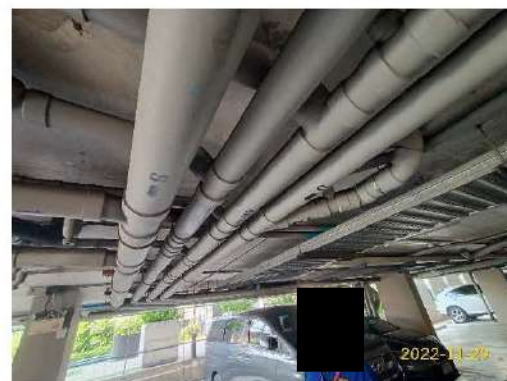
ระบบทอรวรรมน้ำเสีย

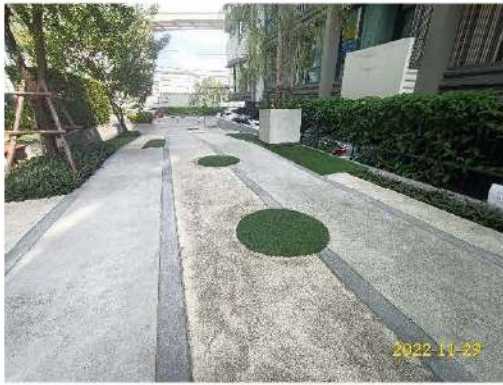
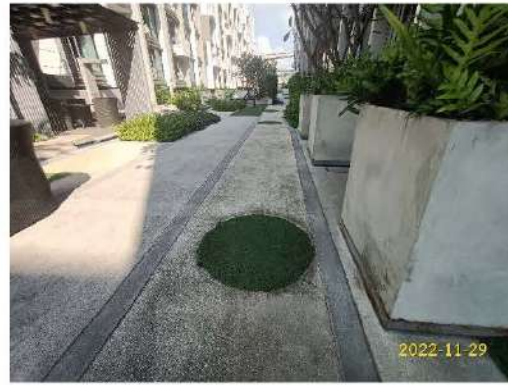
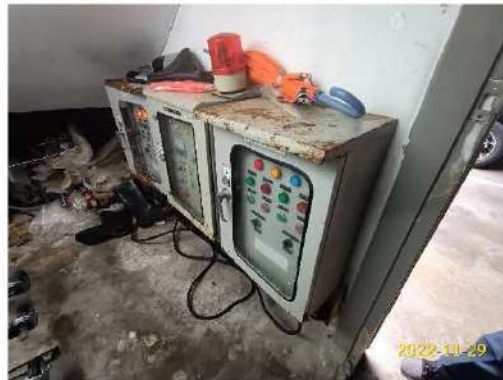
ระบบบำบัดน้ำเสียอาคาร A

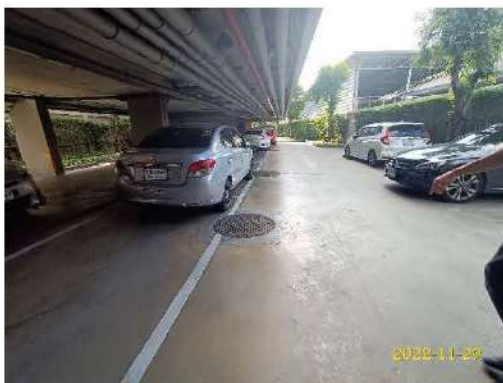
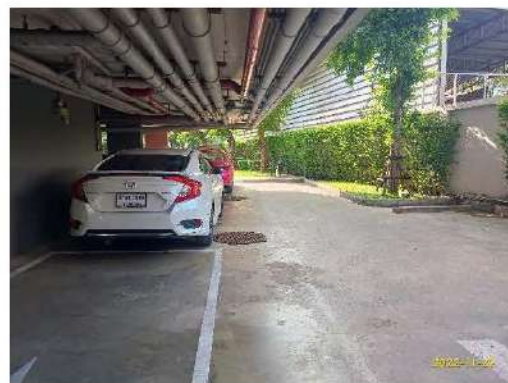
ระบบบำบัดน้ำเสียอาคาร B

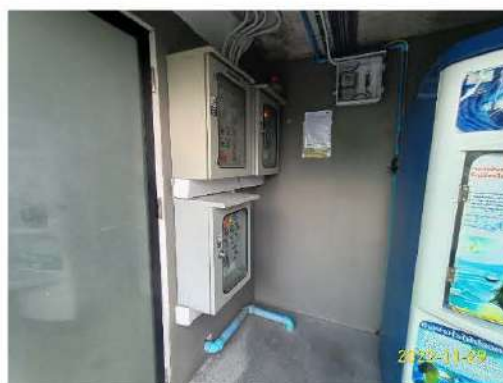
ระบบบำบัดน้ำเสียอาคาร B (ต่อ)

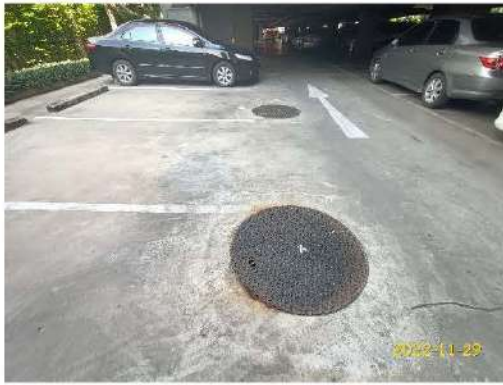
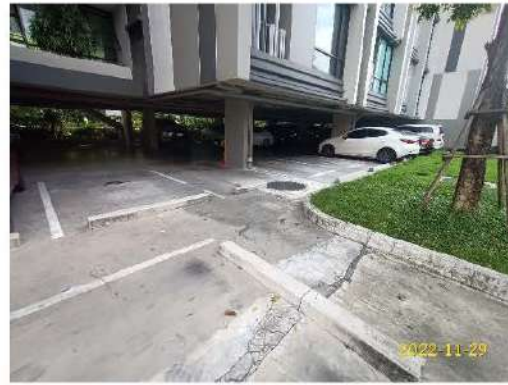
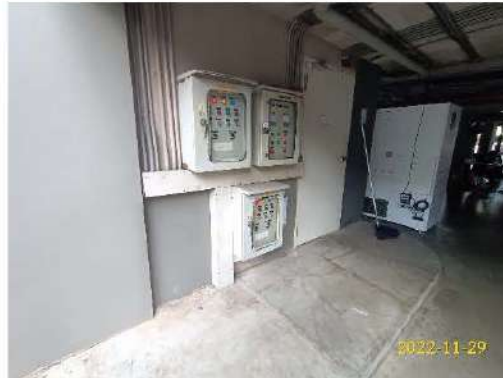
ระบบบำบัดน้ำเสียอาคาร C

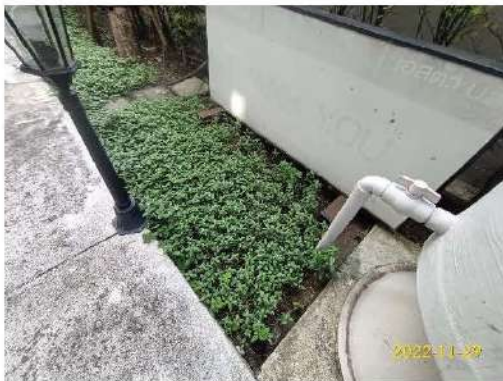
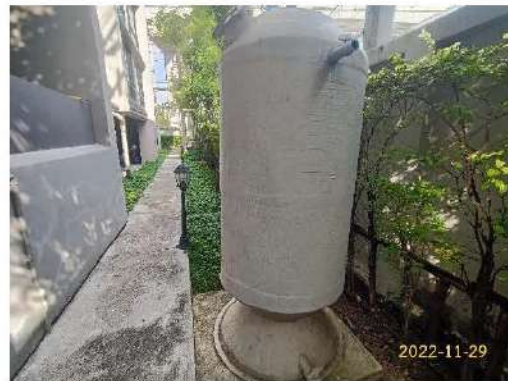
ระบบกำจัด Aerosol/ระบบกำจัดมีเทน

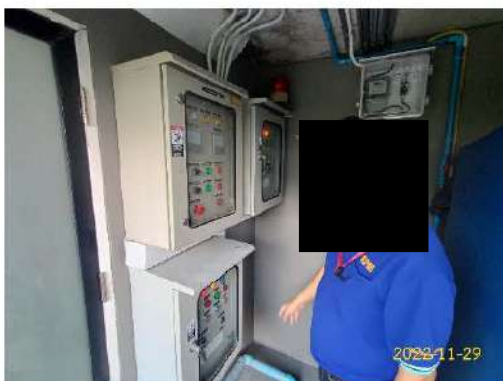
การบำรุงรักษาระบบบำบัดน้ำเสีย

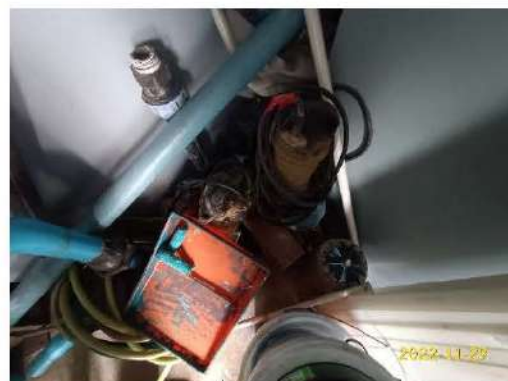
อุปกรณ์สำรอง (Spare part)

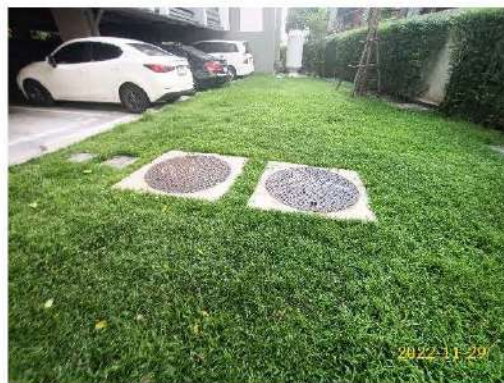
บ่อพักน้ำทิ้ง หรือบ่อสูบ

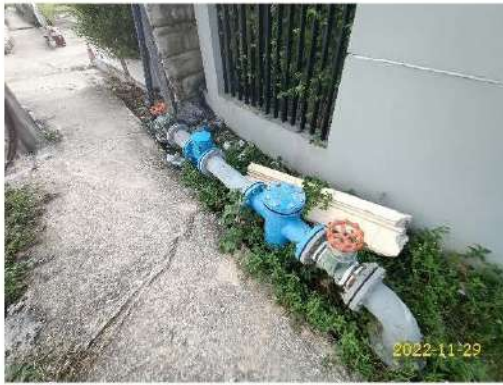
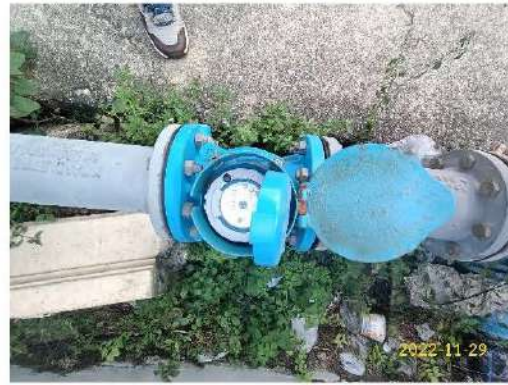
มิเตอร์น้ำประปา

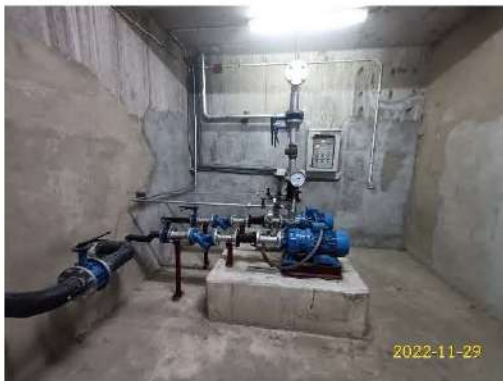
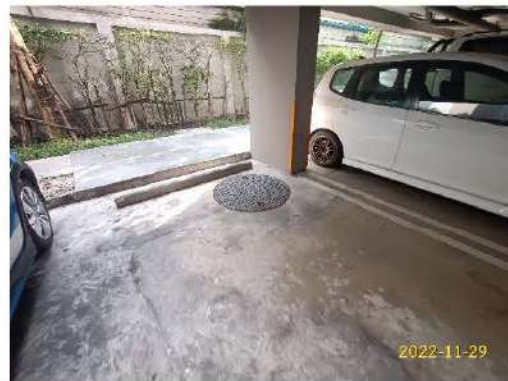
ระบบจ่ายน้ำอาคาร A

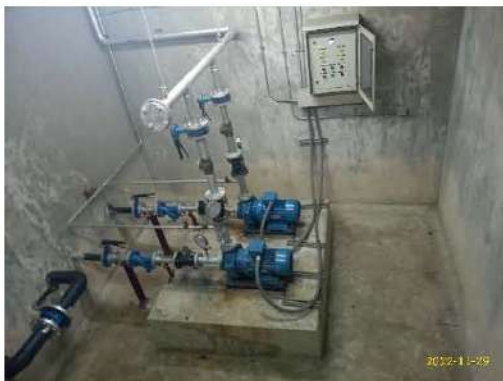
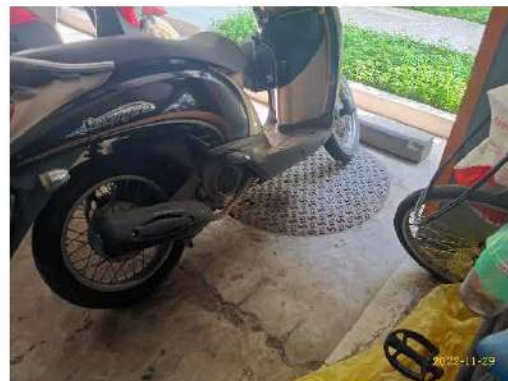
ระบบจ่ายน้ำอาคาร B

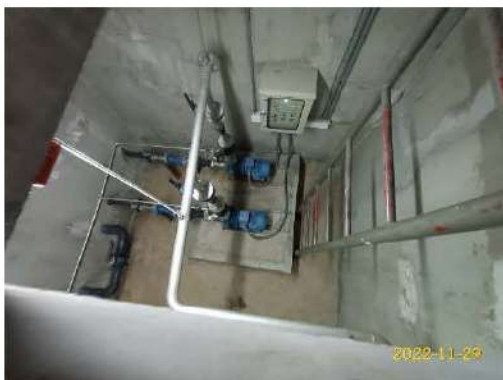
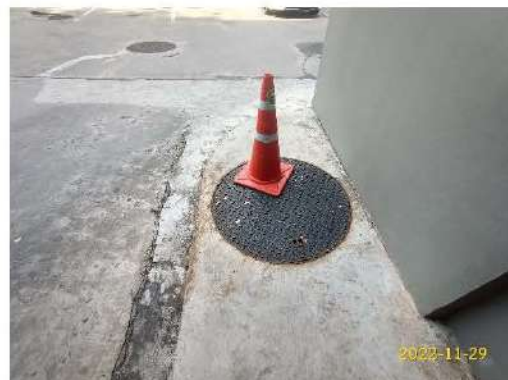
ระบบจ่ายน้ำอาคาร C

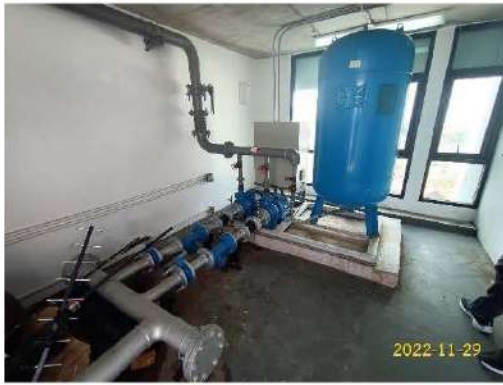
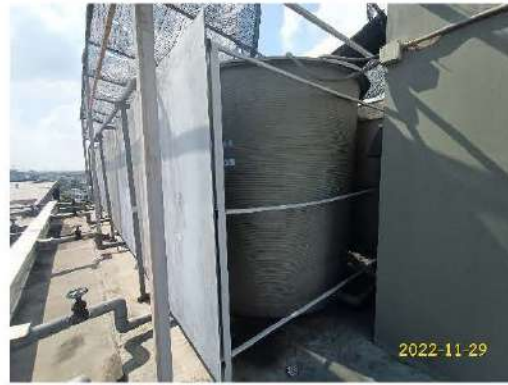
ระบบจ่ายน้ำชั้นดาดฟ้า

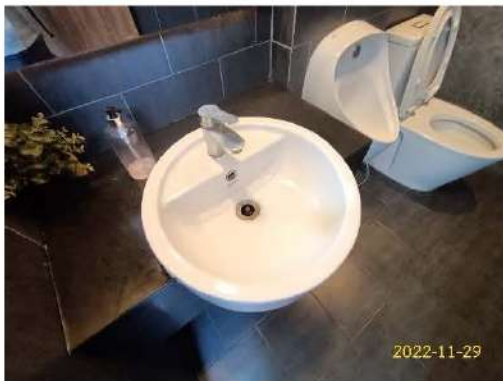
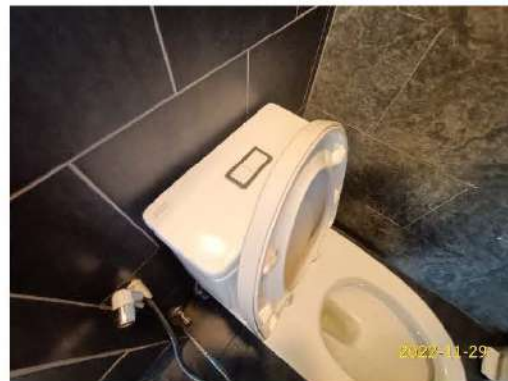
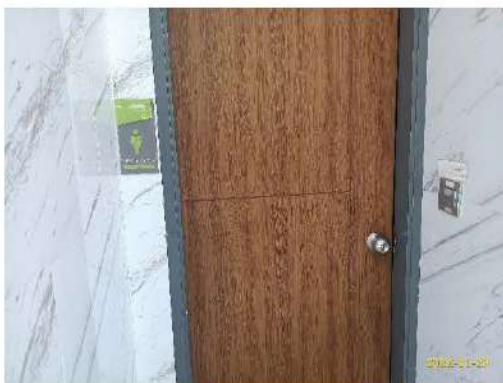
สุขภัณฑ์ประหยัดน้ำ/ห้องน้ำ-ห้องส้วม

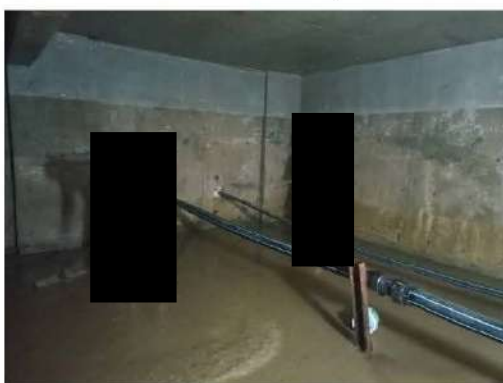
การล้างทำความสะอาดถังเก็บน้ำสำรอง

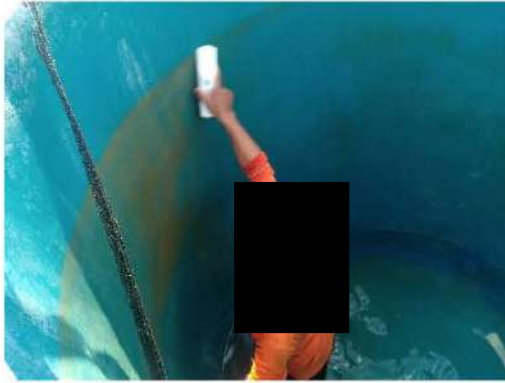
การล้างทำความสะอาดถังเก็บน้ำสำรอง
