บทที่ 2

การปฏิบัติตามมาตรการป้องกันและแก้ไขผลกระทบสิ่งแวดล้อม

ฉบับประจำเดือนกรกฎาคม – ธันวาคม พ.ศ.2565

โครงการ โรงแรม ภูเก็ต แมริออท รีสอร์ท แอนด์สปา หาดในยาง (ส่วนขยาย) ตั้งอยู่เลขที่ 92 หมู่ 3 บ้านสาคุ หาดในยาง ตำบลสาคุ อำเภอดง จังหวัดภูเก็ต 83110 ปัจจุบันเปิดดำเนินการภายใต้ชื่อโรงแรม ภูเก็ต แมริออท รีสอร์ท แอนด์สปา หาดในยางบีช โดย บริษัท ทีซีซี ลักซ์ซูรีโอเทลส์ และรีสอร์ท จำกัด ซึ่งเป็นโครงการเป็นโรงแรมประกอบด้วยอาคาร จำนวน 31 อาคารเป็นอาคารห้องพักโรงแรมจำนวน 11 อาคาร อาคารหอพักพนักงาน จำนวน 1 อาคาร อาคารส่วนบริการ จำนวน 8 อาคาร และอาคารบ้านพัก จำนวน 11 อาคาร มีจำนวนห้องพักทั้งสิ้น 183 ห้อง ตั้งอยู่บนเนื้อที่ขนาด 28 ไร่ 20.5 ตารางวา หรือคิดเป็น 44,882.0 ตารางเมตร ทั้งนี้โครงการเข้าข่ายที่จะต้องศึกษาและจัดทำรายงานการวิเคราะห์ผลกระทบสิ่งแวดล้อมซึ่งโครงการได้ดำเนินการจัดทำรายงานฯ ส่งให้ สผ.พิจารณาจนได้รับความเห็นชอบแล้ว ตามหนังสือที่ทส1009.5/10539 ลงวันที่ 26 กันยายน 2557 โดยหนังสือเห็นชอบได้กำหนดมาตรการป้องกันและแก้ไขผลกระทบสิ่งแวดล้อมและมาตรการติดตามตรวจสอบผลกระทบสิ่งแวดล้อม เพื่อเป็นแนวทางให้โครงการปฏิบัติรวมไปถึงเสนอรายงานผลการปฏิบัติตามมาตรการฯ ต่อหน่วยงานอนุญาต และหน่วยงานที่เกี่ยวข้อง รวมทั้งสำนักงานนโยบายและแผนทรัพยากรธรรมชาติและสิ่งแวดล้อม(สผ.) ทุก 6 เดือน

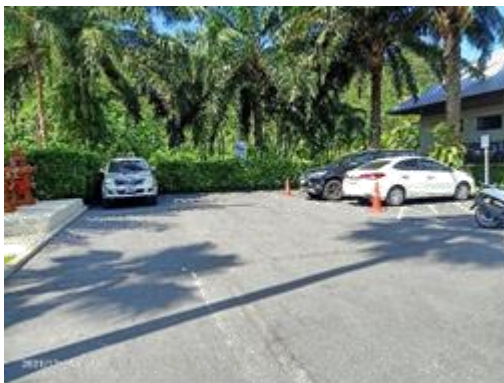
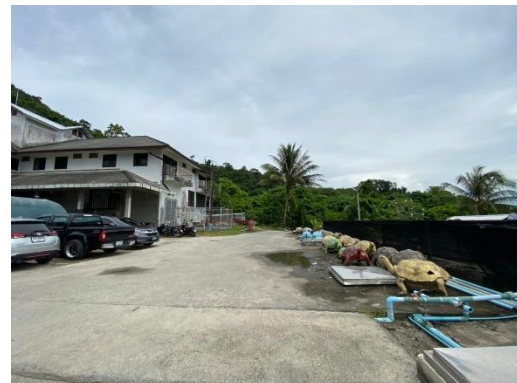
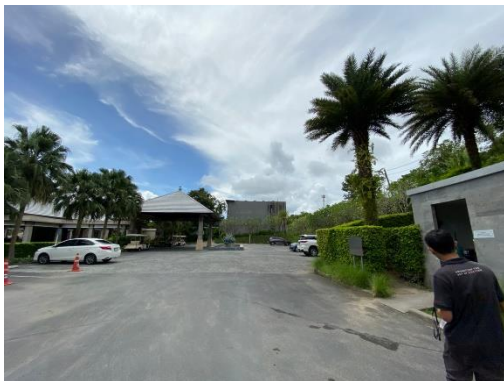
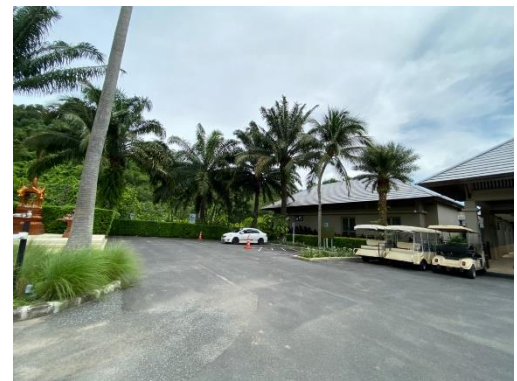
ภาพที่ 2.2-2 จุดรวมพลกรณีเกิดแผ่นดินไหว การเกิดสึนามิ และไฟไหม้

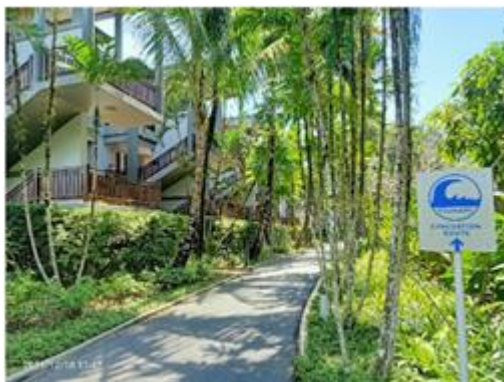
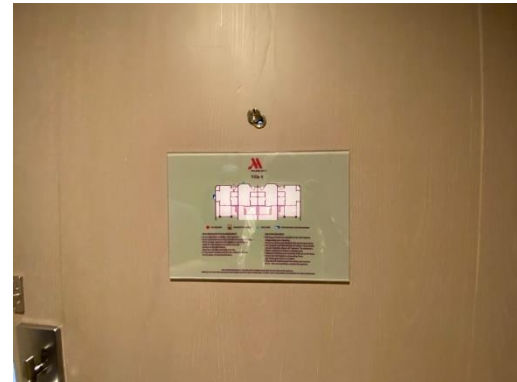
ภาพที่ 2.2-3 ผังเส้นทางหนีภัยภายในอาคารและป้ายบอกเส้นทางไปยังจุดรวมพล

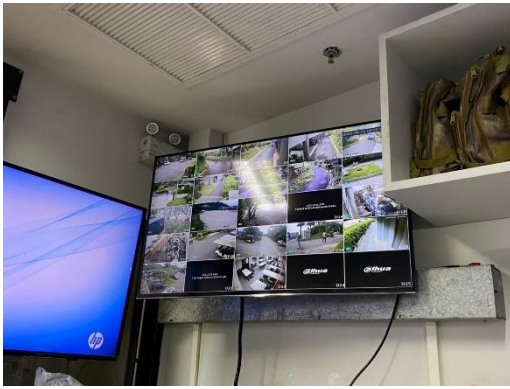
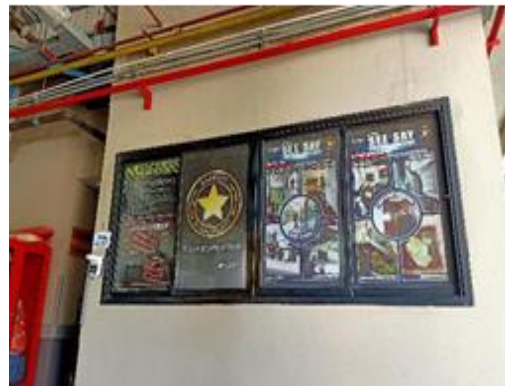
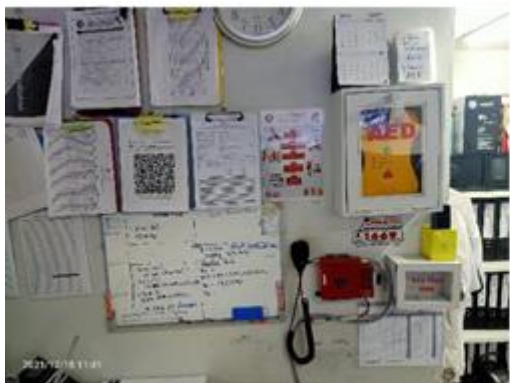
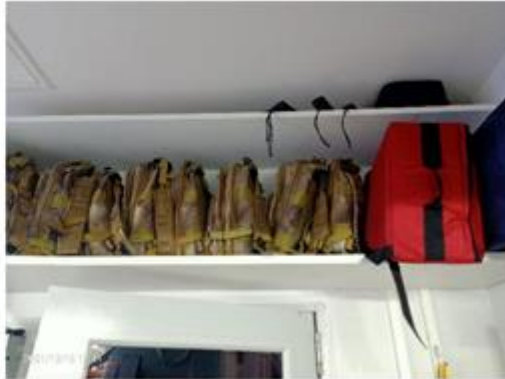
ภาพที่ 2.2-4 ห้องควบคุมติดตามข่าวสาร พร้อมอุปกรณ์ช่วยเหลือฉุกเฉินเบื้องต้น และวิทยุขอความช่วยเหลือ

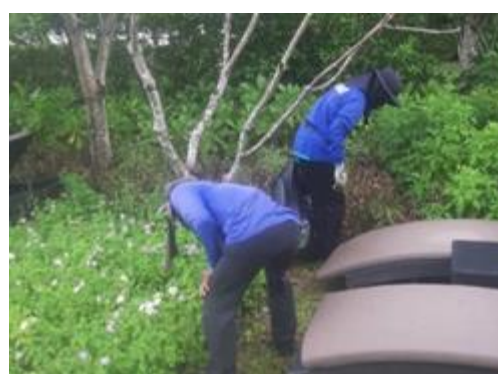
ภาพที่ 2.2-7 เจ้าหน้ามีดูละพื้นที่สีเขียว

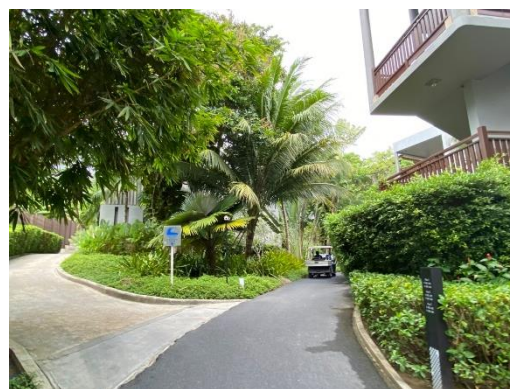
ภาพที่ 2.2-8 พื้นที่สีเขียว

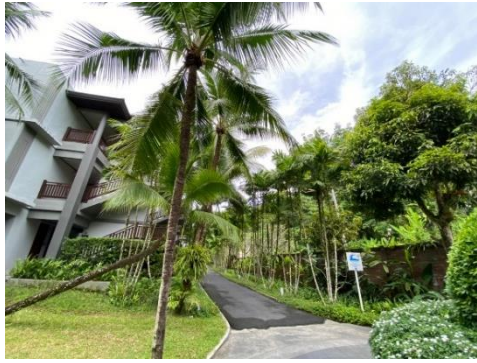
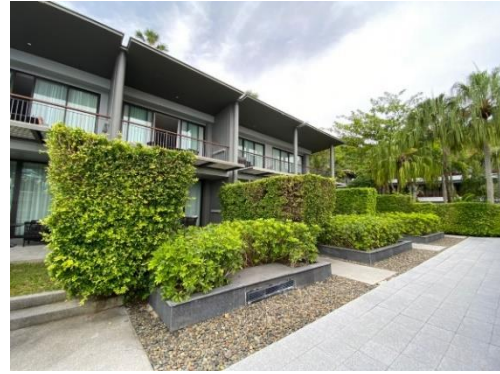
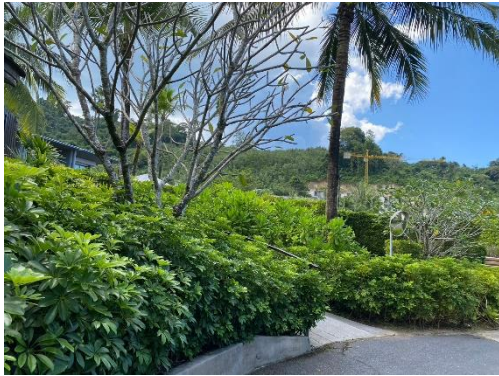
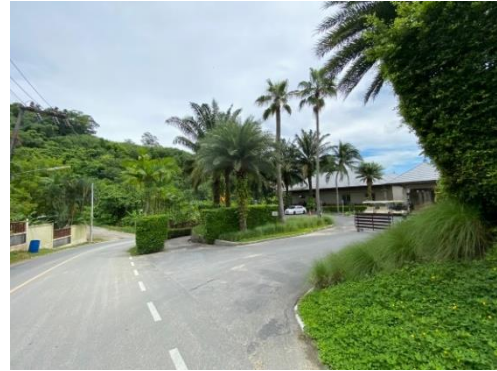
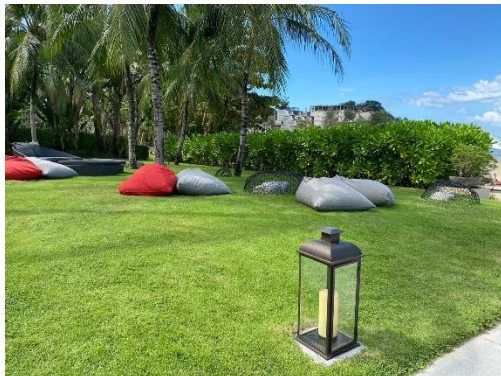
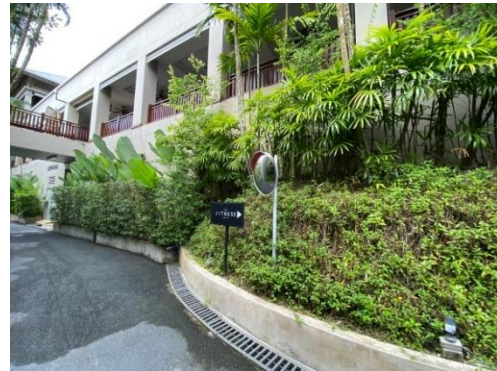
ภาพที่ 2.2-8 พื้นที่สีเขียว

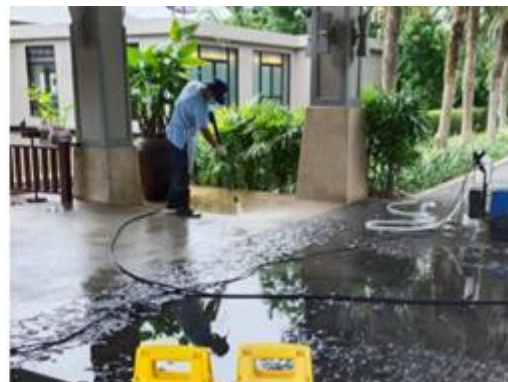
ภาพที่ 2-2-9 เจ้าหน้าที่ทำความสะอาดถนนภายในโครงการ

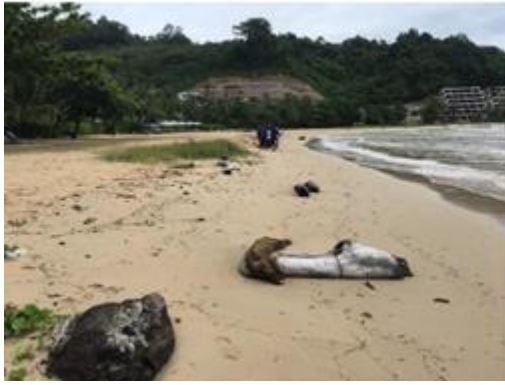
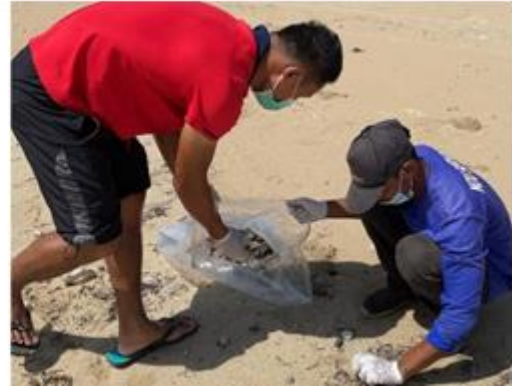
ภาพที่ 2.2-10 พนักงานทำความสะอาดหาดในบริเวณหน้าพื้นที่โครงการ

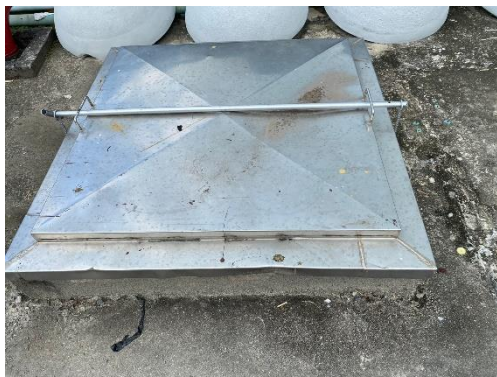
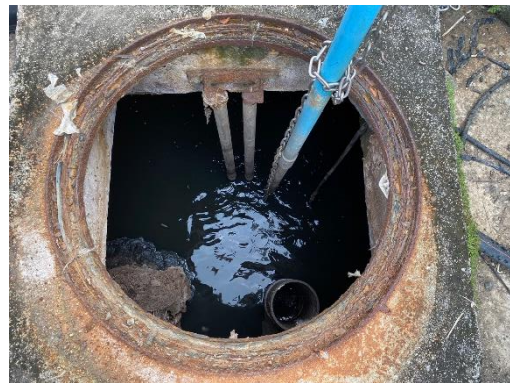
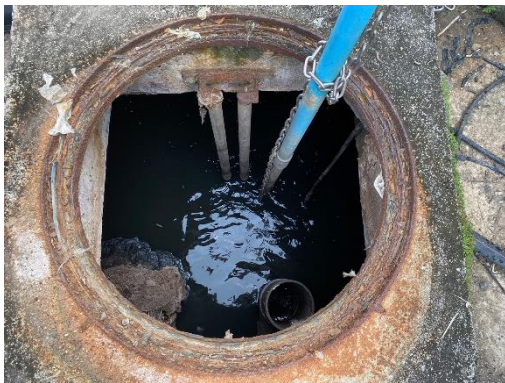
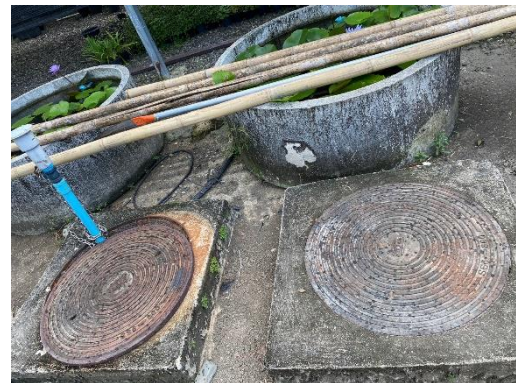
ภาพที่ 2.2-11 ระบบบำบัดน้ำเสียและการนำน้ำที่ผ่านการบำบัดแล้วมารดน้ำต้นไม้

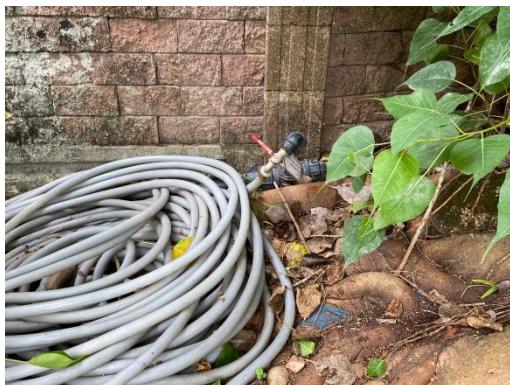
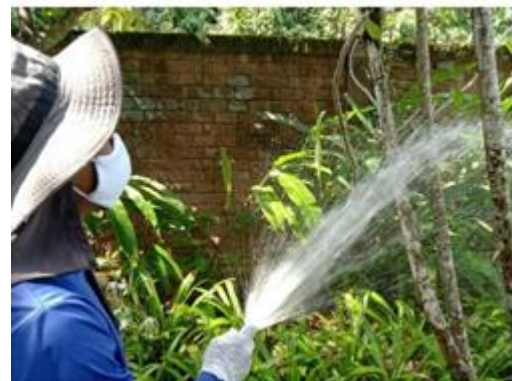
ภาพที่ 2.2-12 ก๊อกน้ำรดน้ำต้นไม้และคนสวนสวมถุงมือทุกครั้ง

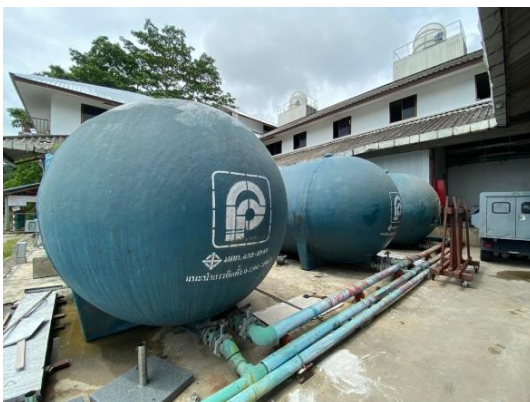
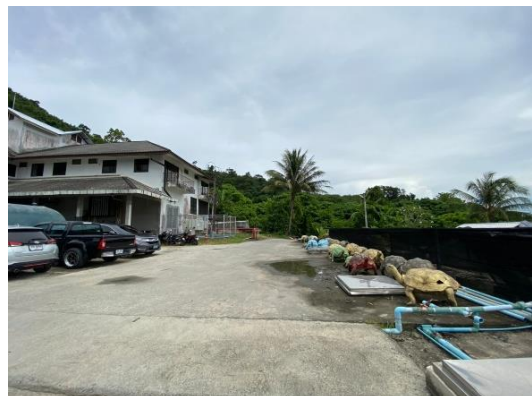
ภาพที่ 2.2-16 ถังเก็บน้ำสำรองของโครงการ

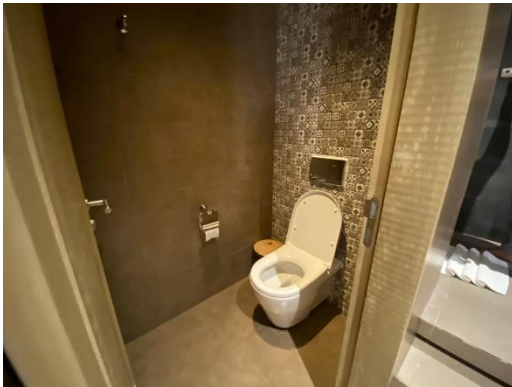
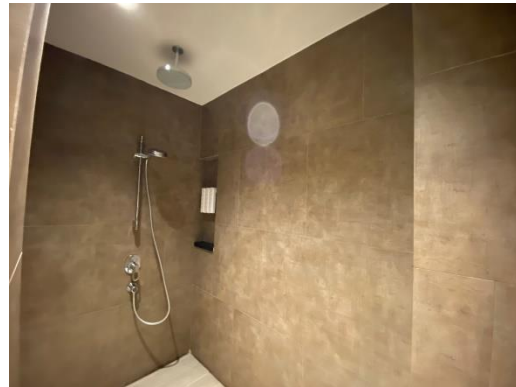
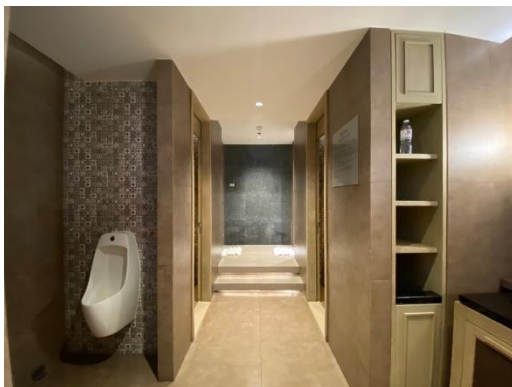
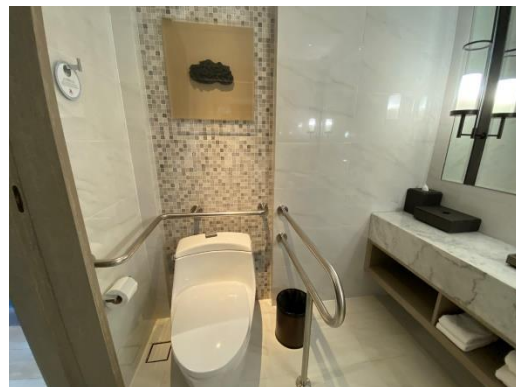
ภาพที่ 2.2-18 สุขภัณฑ์ประหยัดน้ำ

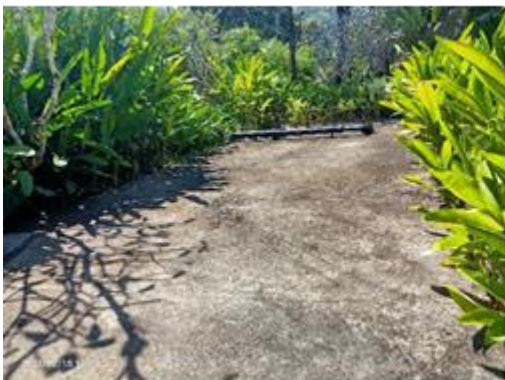
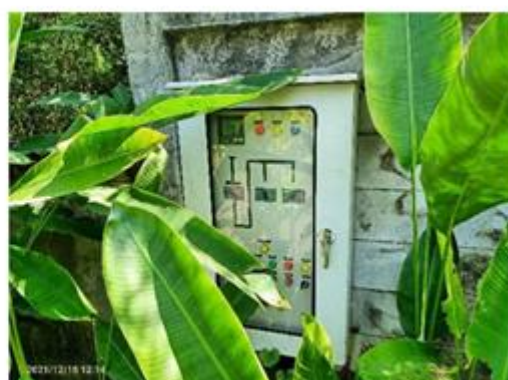
ภาพที่ 2.2-19 บ่อหน่วยน้ำ และปั๊มสูบน้ำของโครงการ

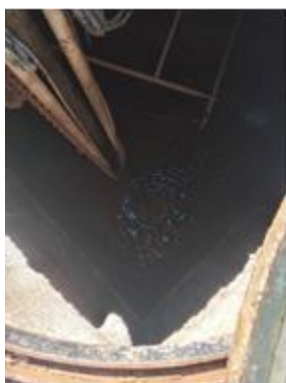
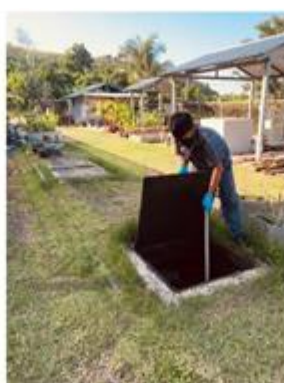
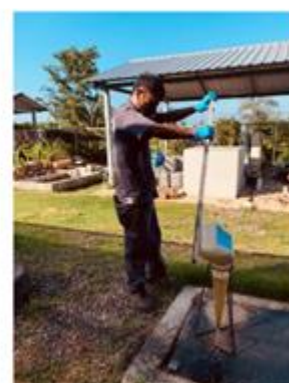
ภาพที่ 2.2-22 เจ้าหน้าที่ตรวจสอบระบบบำบัดน้ำเสีย

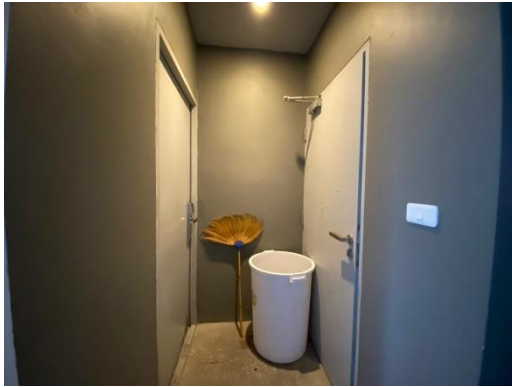
ภาพที่ 2.2-23 ถึงขยะภายในโครงการ

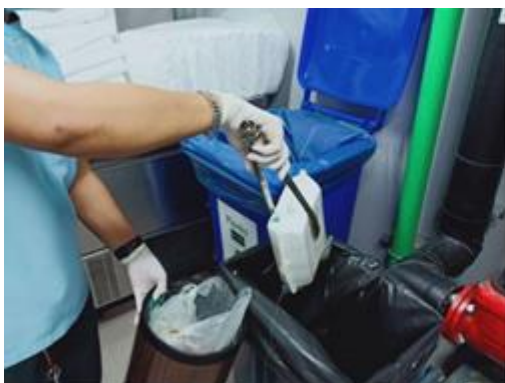
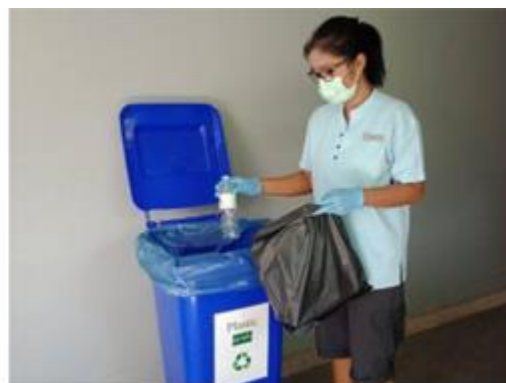
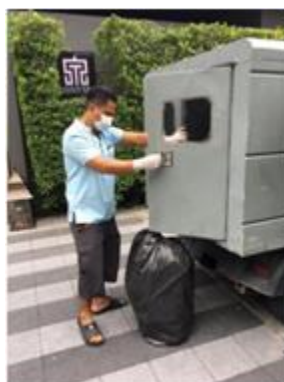
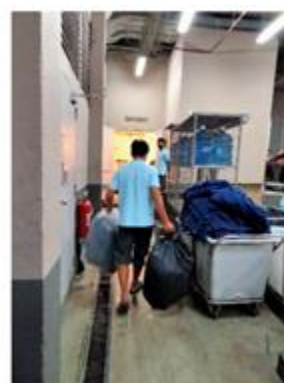
ภาพที่ 2.2-25 การจัดการขยะภายในโครงการ

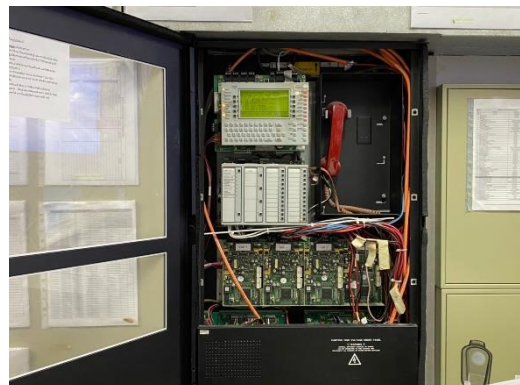
ภาพที่ 2.2-27 ระบบป้องกันและแจ้งเตือนอัคคีภัย

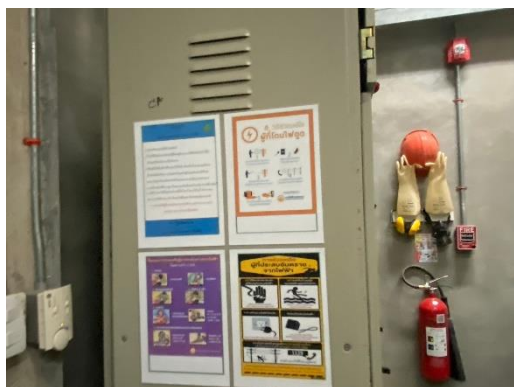
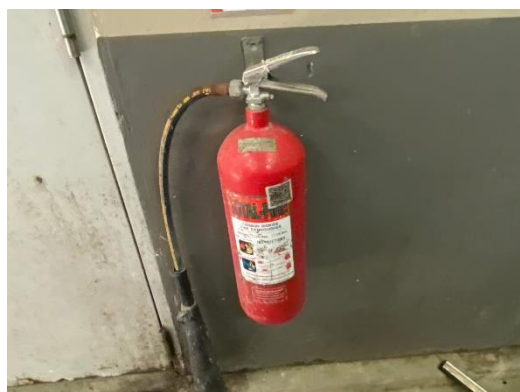
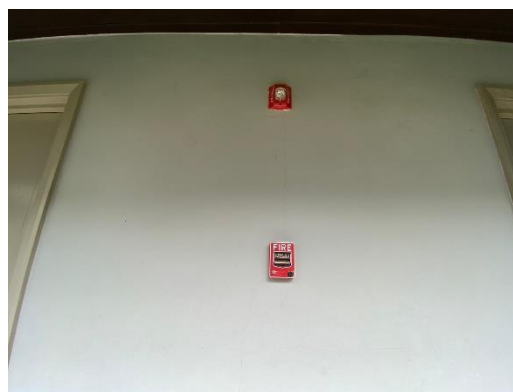
ภาพที่ 2.2-27 (ต่อ) ระบบป้องกันและแจ้งเตือนอัคคีภัย

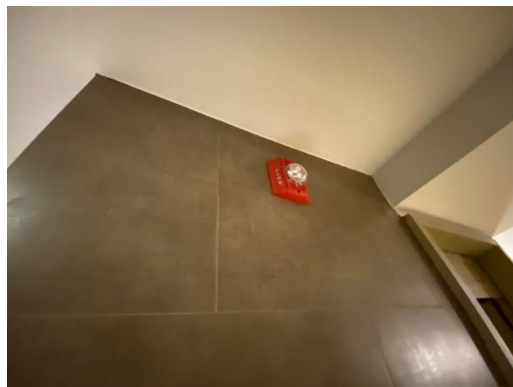
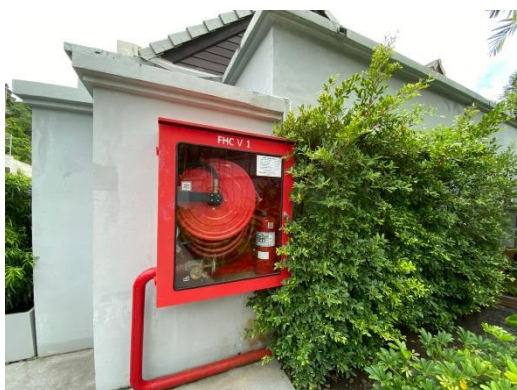
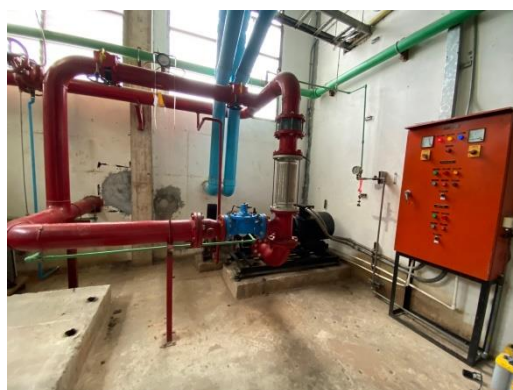
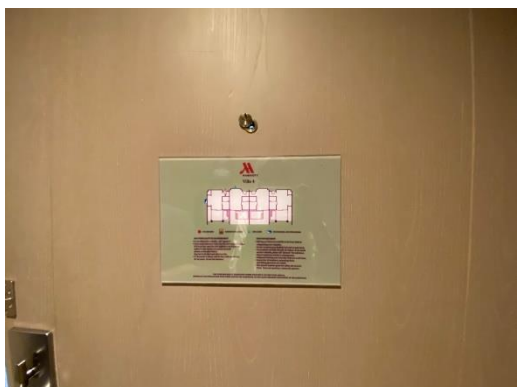
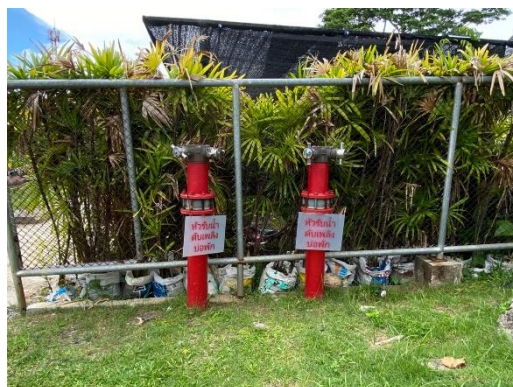
ภาพที่ 2.2-27 (ต่อ) ระบบป้องกันและแจ้งเตือนอัคคีภัย

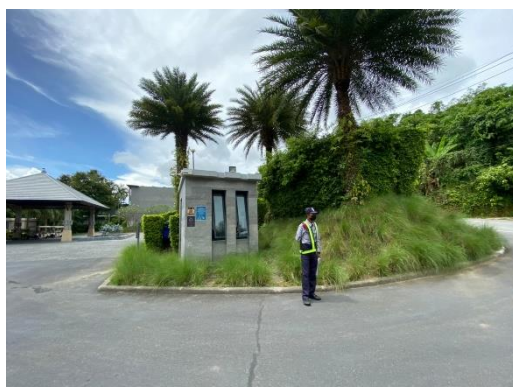
ภาพที่ 2.2-28 เจ้าหน้าที่รักษาความปลอดภัยภายในโครงการตลอด 24 ชั่วโมง

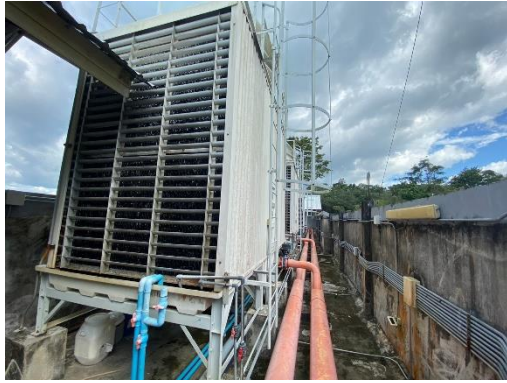
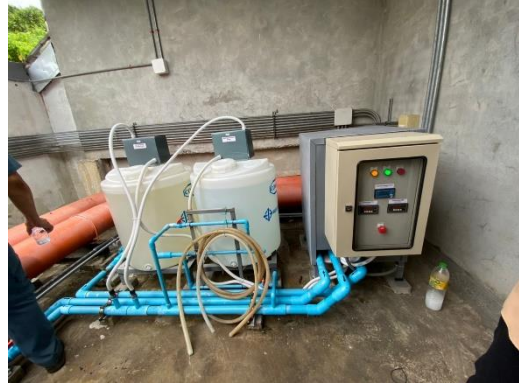
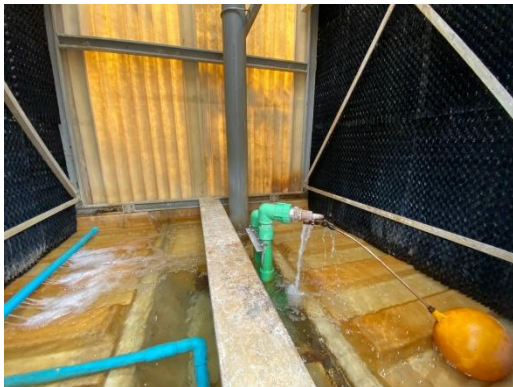
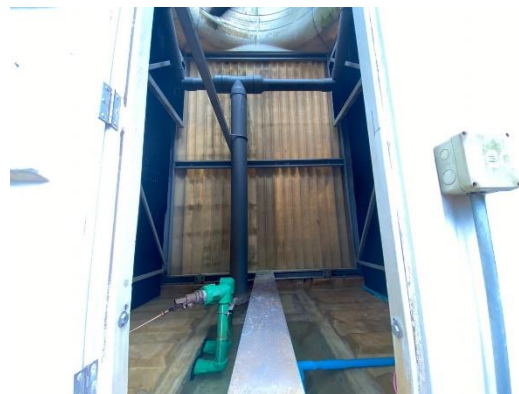
ภาพที่ 2.2-29 หอผึ่งเย็น

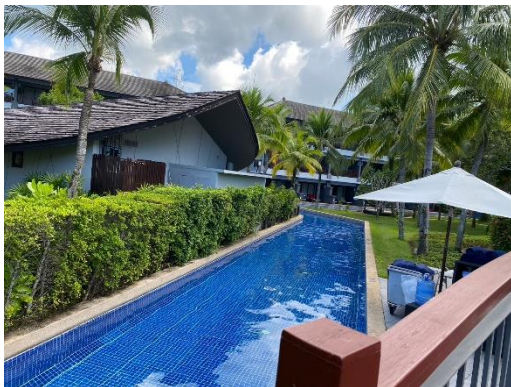
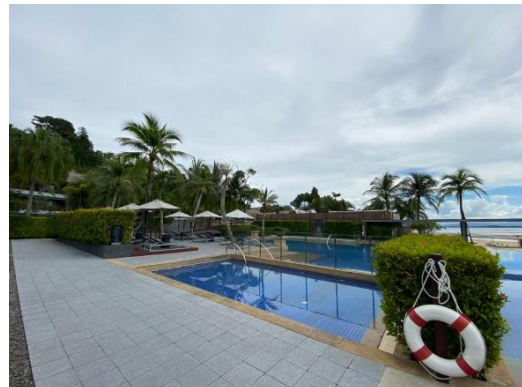
ภาพที่ 2.2-30 สระว่ายน้ำโครงการ

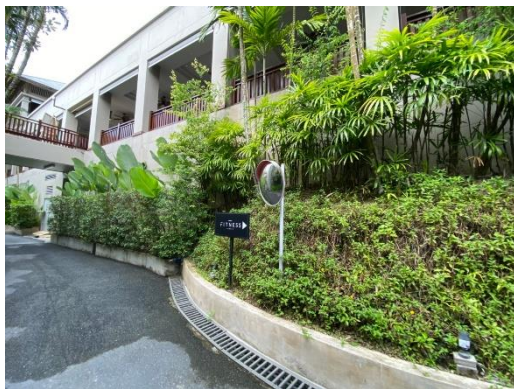
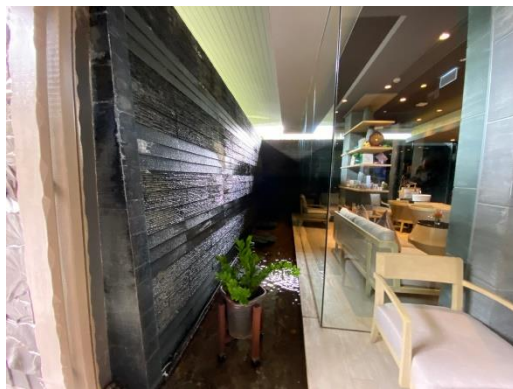
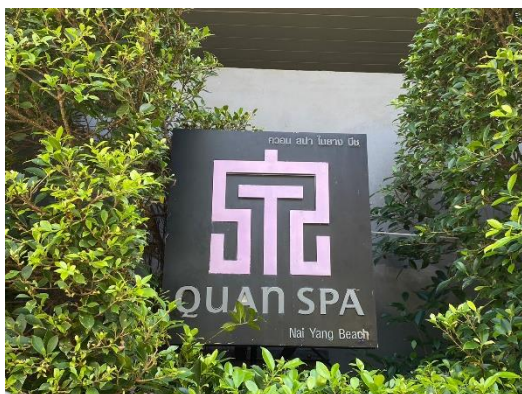
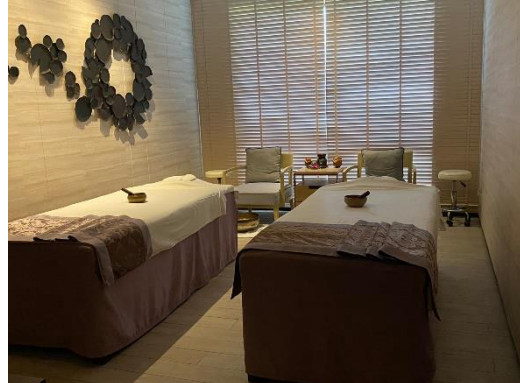
ภาพที่ 2.2-30 (ต่อ) সর่ายน้ำโครงการ

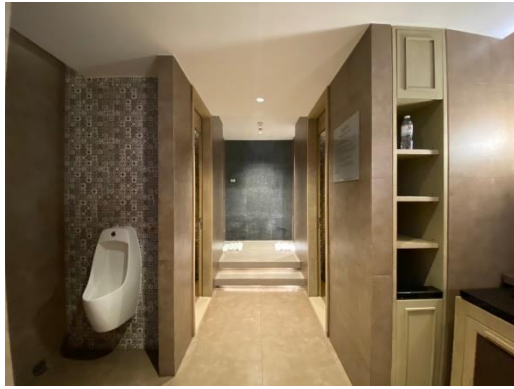
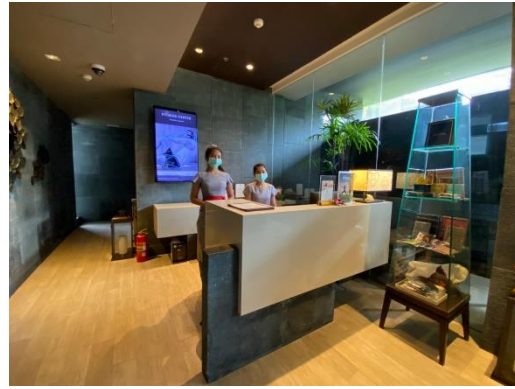
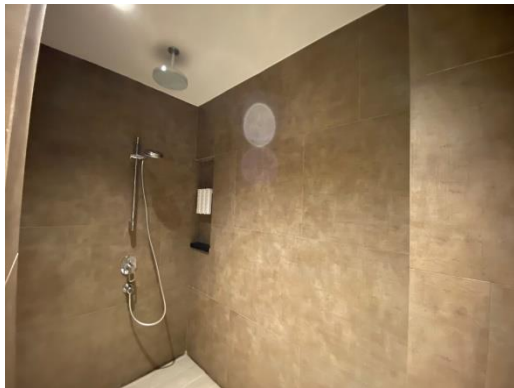
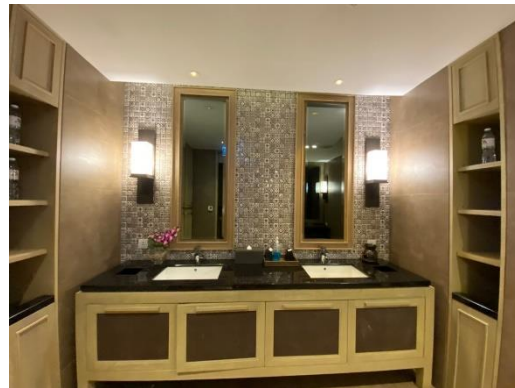
ภาพที่ 2.2-31 สปาภายในโครงการ

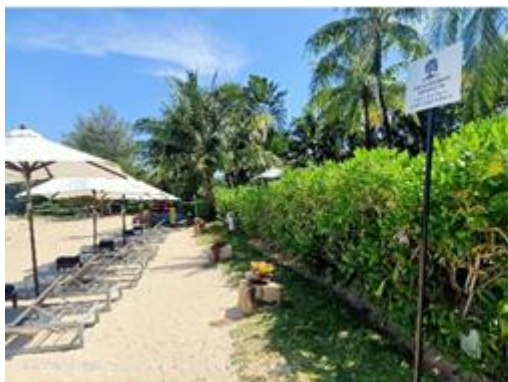
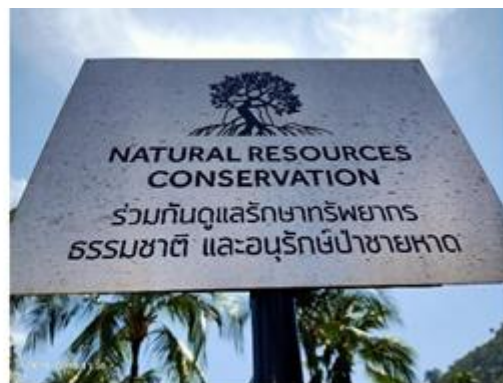
ภาพที่ 2.2-38 ป้ายช่วยกันดูแลรักษาทรัพยากรธรรมชาติและอนุรักษ์ป่าชายหาด
