บทที่ 3

ผลการปฏิบัติตามมาตรการป้องกัน และแก้ไขผลกระทบสิ่งแวดล้อม

ตารางที่ 3-1 ผลการปฏิบัติตามมาตรการป้องกันและแก้ไขผลกระทบสิ่งแวดล้อมของโครงการโรงแรม มายเฮ้าส์ ป่าตองฮิลล์ (MAI HOUSE Patong Hill) (ระยะดำเนินการ)

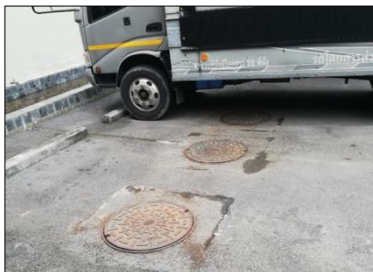
รูปที่ 3-4 ระบบบำบัดน้ำเสียภายในโครงการ

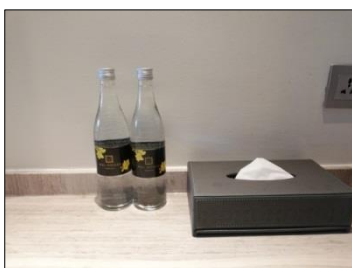
รูปที่ 3-22 ใช้ขวดแก้วแทนขวด
พลาสติก

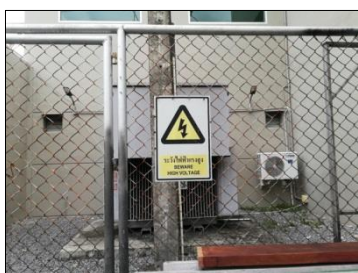
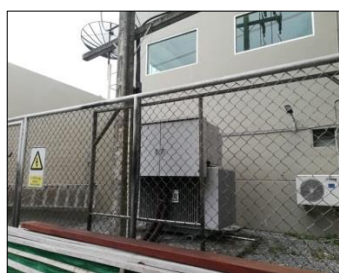
รูปที่ 3-24 หม้อแปลงไฟฟ้าแยกเฉพาะ และอยู่ในสถานที่ซึ่งบุคคลที่มีหน้าที่เกี่ยวข้องเข้าได้โดยสะดวก

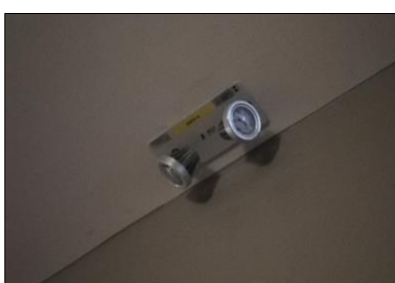
รูปที่ 3-26 ใช้หลอดไฟและไฟดาวน์ไลท์ชนิดประหยัดไฟฟ้า

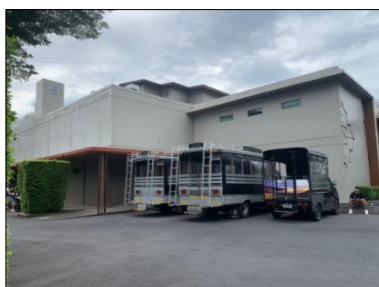
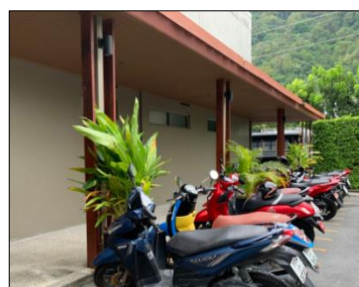
รูปที่ 3-37 ที่จอดรถยนต์ และจักรยานยนต์ภายในโครงการ

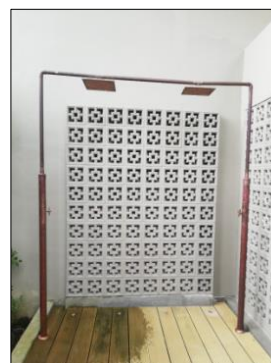
รูปที่ 3-45 ห้องน้ำ และห้องเปลี่ยนเสื้อผ้าสำหรับผู้ใช้บริการสระว่ายน้ำ
