## บทที่ 2

### ผลการปฏิบัติตามมาตรการป้องกันและแก้ไขผลกระทบสิ่งแวดล้อม

โครงการ รีเจนท์ โฮม บางซื่อ เฟส 28 ตั้งอยู่ระหว่างถนนกรุงเทพ-นนทบุรี แขวงบางซื่อ เขตบางซื่อ กรุงเทพมหานคร เป็นอาคารอยู่อาศัยรวม (อาคารชุด) มีจำนวนห้องชุด 4,974 ห้อง (ห้องชุดเพื่อการพักอาศัย 4,920 ห้อง และห้องชุดเพื่อการพาณิชย์ (ร้านค้า) 54 ห้อง) ประกอบด้วย อาคารชุดพักอาศัยจำนวน 1 อาคาร 4 ทาวเวอร์ (4 ทาวเวอร์ เชื่อมต่อกันชั้นที่ 1 ถึงชั้นที่ 3 เป็นเป็นทาวเวอร์ A ทาวเวอร์ B มีขนาดความสูง 29 ชั้น ทาวเวอร์ C และทาวเวอร์ D มีขนาดความสูง 27 ชั้น) และอาคารห้องพิกุลฝอยรวม จำนวน 1 อาคาร พื้นที่โครงการ ขนาด 19-0-16.7 ไร่ (30,466.8 ตารางเมตร) โดยโครงการได้จัดทำรายงานการประเมินผลกระทบสิ่งแวดล้อม และผ่านการพิจารณาเห็นชอบรายงานฯ ตามหนังสือจากสำนักงานนโยบายและแผนทรัพยากรธรรมชาติและสิ่งแวดล้อม เลขที่ ทส 1009.5/1325 ลงวันที่ 2 กุมภาพันธ์ 2560 โดยหนังสือเห็นชอบได้กำหนดมาตรการป้องกันและแก้ไขผลกระทบสิ่งแวดล้อมและมาตรการติดตามตรวจสอบผลกระทบสิ่งแวดล้อม เพื่อเป็นแนวทางให้โครงการปฏิบัติ รวมไปถึงเสนอรายงานผลการปฏิบัติตามมาตรการฯ ต่อหน่วยงานอนุญาตและหน่วยงานที่เกี่ยวข้อง รวมทั้งสำนักงานนโยบายและแผนทรัพยากรธรรมชาติและสิ่งแวดล้อม (สผ.) ทุก 6 เดือนนั้น

ตารางที่ 2.2-1 มาตรการป้องกันและแก้ไขผลกระทบสิ่งแวดล้อมของโครงการ รีเจนท์ โฮม บางซื่อ

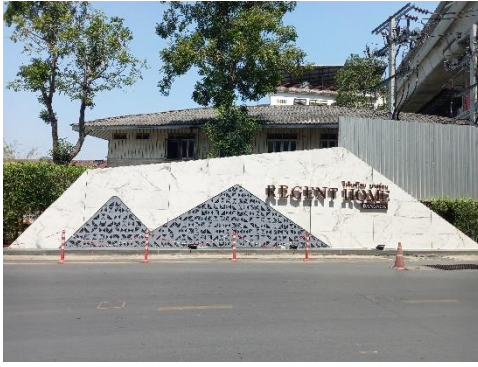
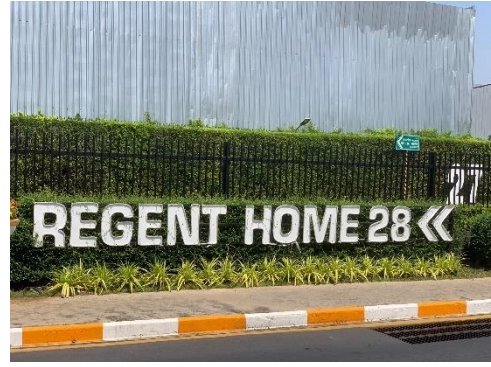
ป้ายชื่อโครงการ

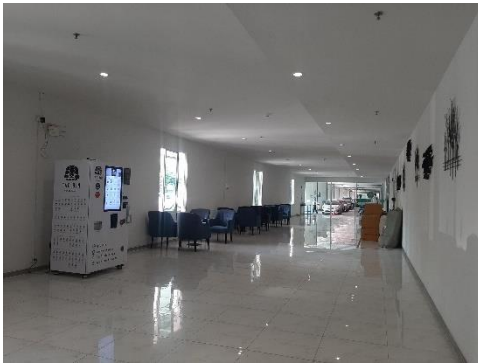
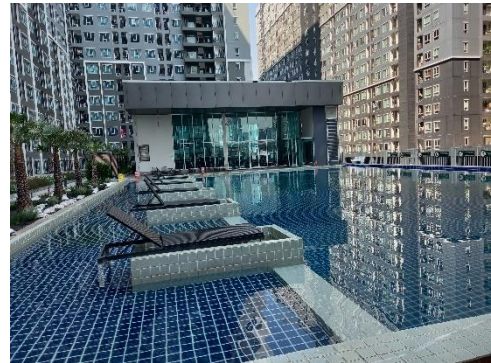
พื้นที่ส่วนกลาง

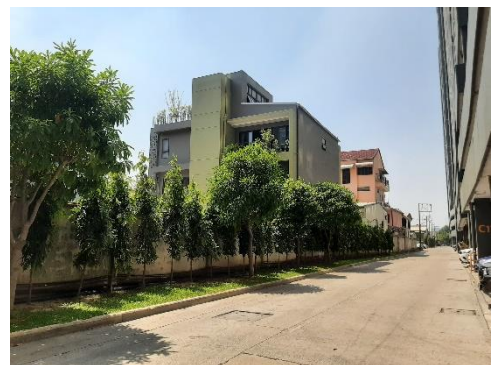
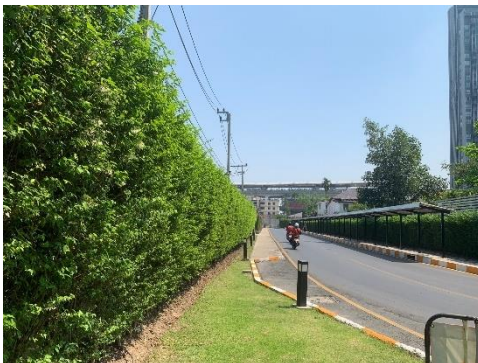
รั้วรอบโครงการ

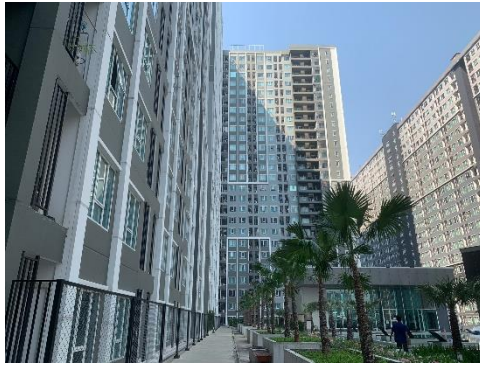
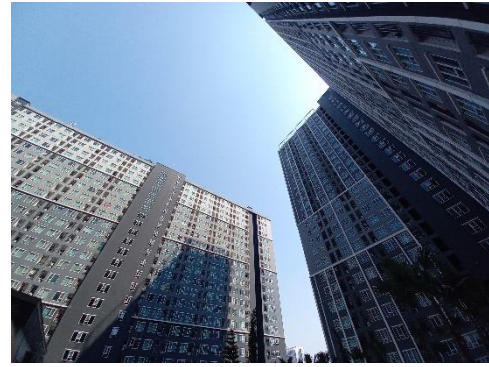
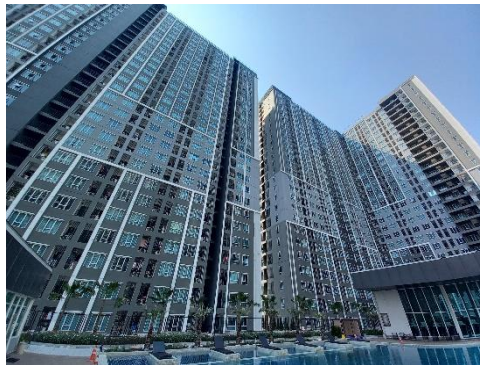
ภาพที่ 2.2-1 สภาพแวดล้อมรอบโครงการ (ต่อ)

1.1 สภาพภูมิประเทศ	1. จัดให้มีการดูแลรักษาพื้นที่จัดภูมิทัศน์ภายในโครงการให้มีความสะอาดเป็นระเบียบเรียบร้อยอยู่เสมอ	✓ - โครงการจัดให้มีเจ้าหน้าที่ดูแลภูมิทัศน์ภายในโครงการให้มีความสะอาดเป็นระเบียบเรียบร้อยอยู่เสมอ	ภาพที่ 2.2-1	-

ลักษณะอาคาร

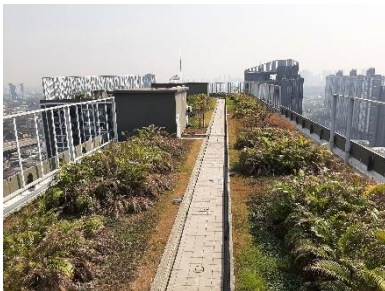
พื้นที่สีเขียวชั้นดาดฟ้า

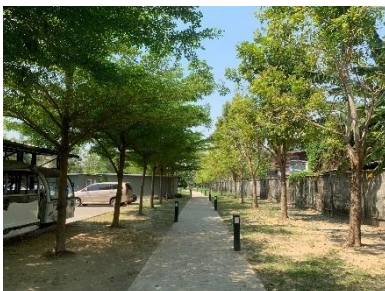
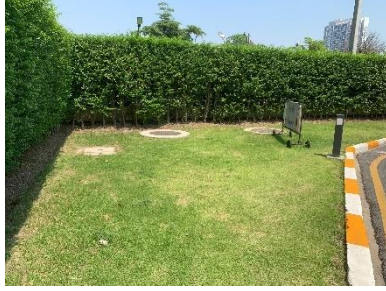
ภาพที่ 2.2-2 พื้นที่สีเขียวภายในโครงการ

พื้นที่สีเขียวชั้นล่าง

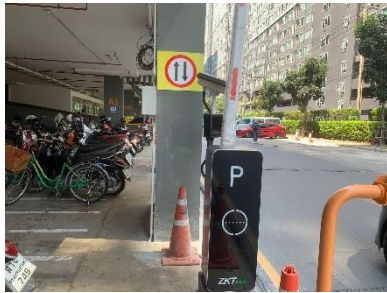
Parking Systems Bluetooth

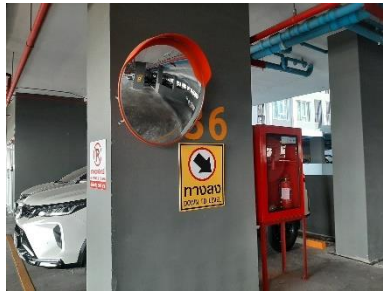
กระจกนูน

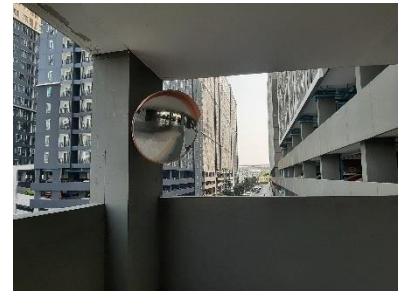
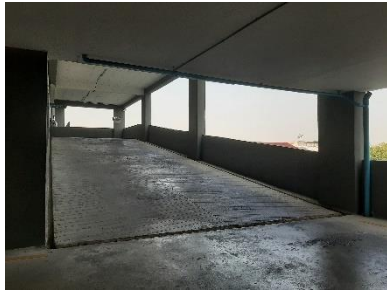
การระบายอากาศพื้นที่จอดรถ

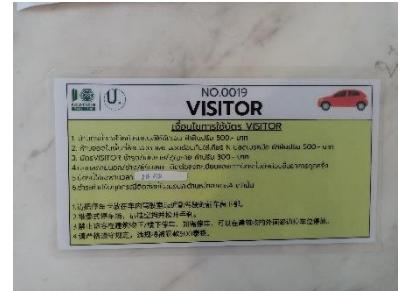
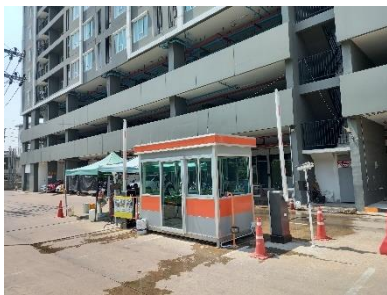
ป้อม รปภ. และ ไมค์กันจากรถ

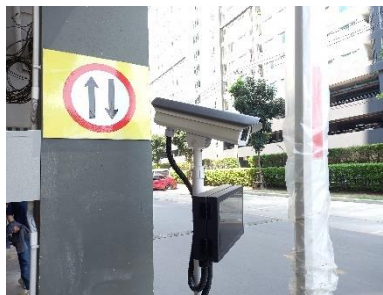
ป้ายบอกทาง

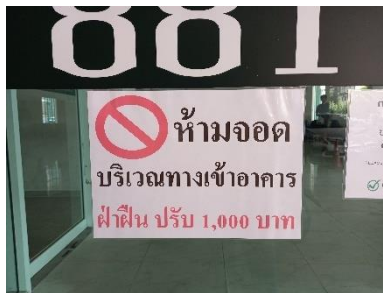
ป้ายห้ามจอด

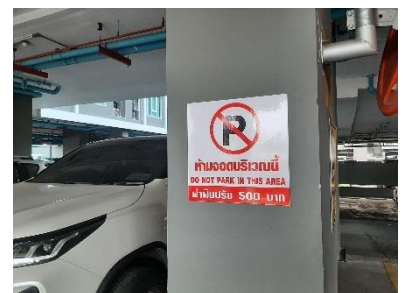
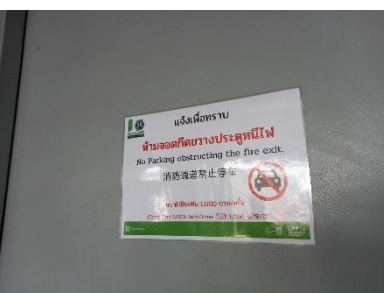
ป้ายห้ามจอดรถกีดขวางทางหนีไฟ

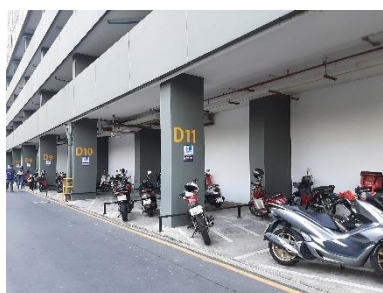
พื้นที่จอดรถจักรยานยนต์

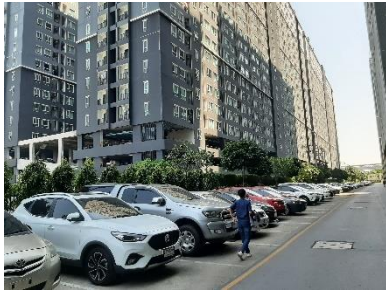
พื้นที่จอดรถผู้มาติดต่อ

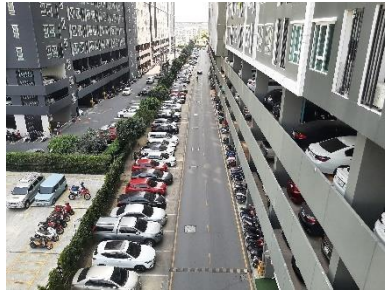
พื้นที่จอดรถยนต์

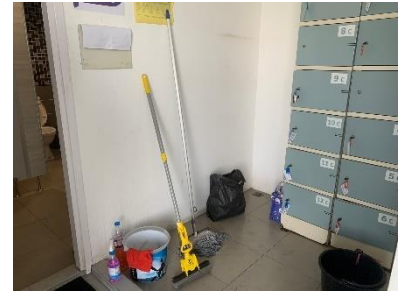
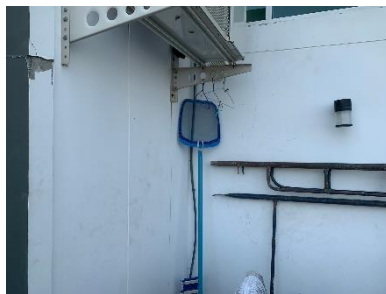
ภาพที่ 2.2-13 สระว่ายน้ำ (ต่อ)

อุปกรณ์ทำความสะอาดสระว่ายน้ำ

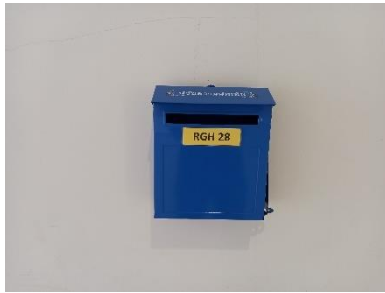
กล่องรับความคิดเห็น

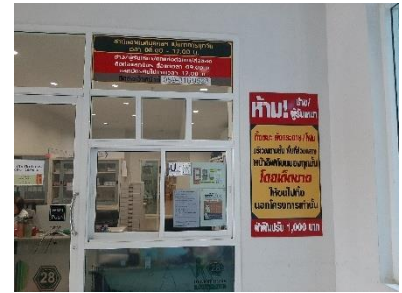
ภาพที่ 2.2-15 จุดรับเรื่องร้องเรียน

สำนักงานนิติบุคคลอาคารชุด

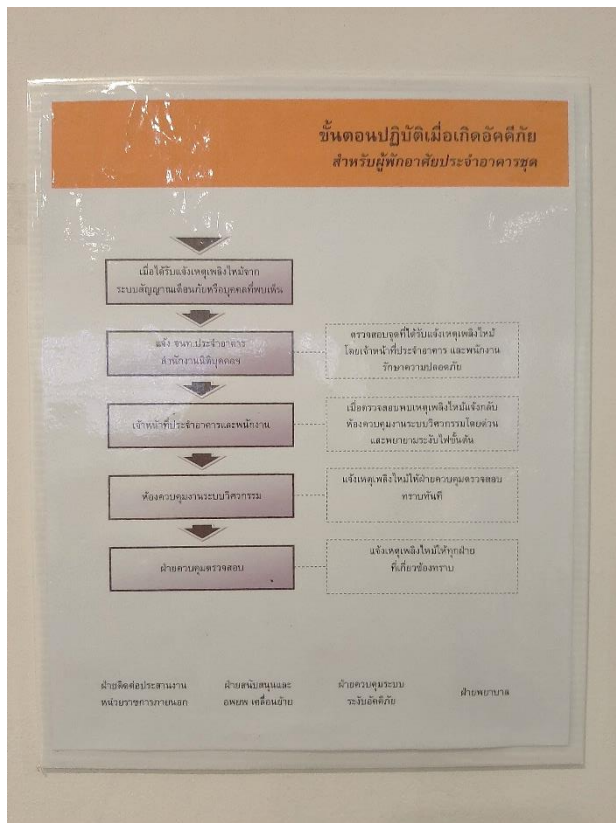
ขั้นตอนการปฏิบัติเมื่อเกิดอัคคีภัย
