บทที่ 2

ผลการปฏิบัติตามมาตรการป้องกันและแก้ไขผลกระทบสิ่งแวดล้อม

นิติบุคคลอาคารชุด สีส้ม เทอเรส ได้ดำเนินการติดตามตรวจสอบ รวบรวมเอกสารและภาพถ่ายประกอบ เพื่อจัดทำรายงานผลการปฏิบัติตามมาตรการป้องกันและแก้ไขผลกระทบสิ่งแวดล้อมโครงการ สีส้ม เทอเรส (อาคารชุดพักอาศัยสีส้ม ชิตี คอนโดมิเนียม) (ระยะดำเนินการ) ช่วงเดือนกรกฎาคม - ธันวาคม 2565 ตามที่กำหนดไว้ในรายงานการวิเคราะห์ผลกระทบสิ่งแวดล้อม ในประเด็นดังนี้

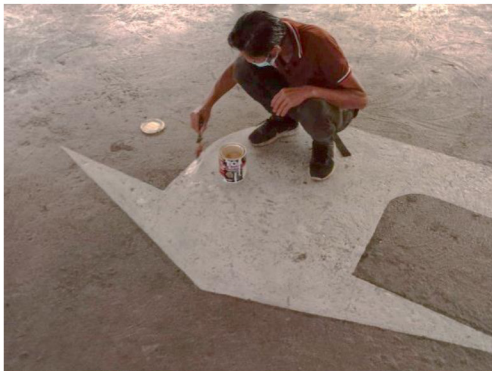
ภาพที่ 2-45 เจ้าหน้าที่ตรวจสอบลูกศรแสดงทิศทางการเดินรถ
