บทที่ 2

ผลการปฏิบัติตามมาตรการป้องกันและแก้ไขผลกระทบสิ่งแวดล้อม

ตารางที่ 2.1-1 แบบรายงานผลการปฏิบัติตามมาตรการป้องกันและแก้ไขผลกระทบสิ่งแวดล้อม และมาตรการติดตามตรวจสอบผลกระทบสิ่งแวดล้อม (ระยะดำเนินการ)
โครงการ U Delight Ratchavibha (ยูดีไลท์ รัชวิภา) ช่วงเดือนกรกฎาคม - ธันวาคม 2565

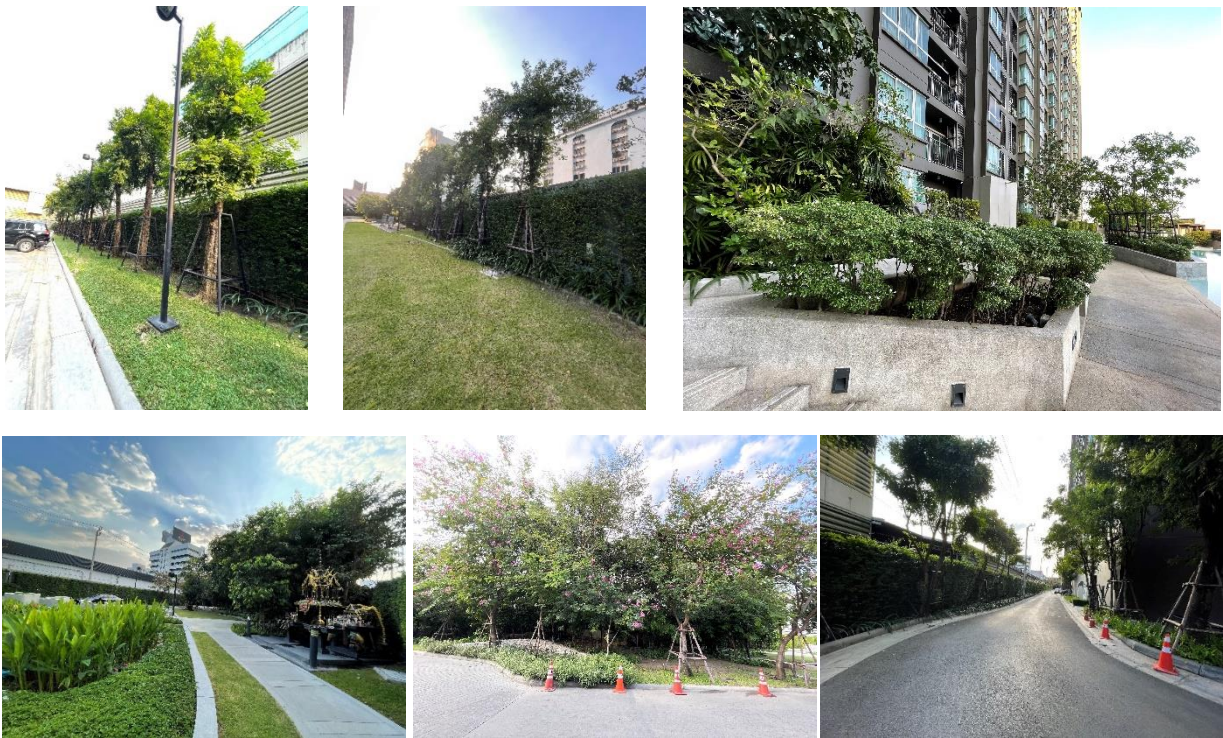
รูปที่ 2-7 พื้นที่สีเขียวของโครงการ

1. ทรัพยากรสิ่งแวดล้อมทางกายภาพ					
1.1 สภาพภูมิประเทศ	- จัดให้มีการดูแลรักษาพื้นที่จัดภูมิทัศน์ภายในโครงการให้มีความสะอาด และเป็นระเบียบเรียบร้อยอยู่เสมอ	✓	โครงการจัดเจ้าหน้าที่ดูแลพื้นที่สีเขียวและสภาพแวดล้อมทั้งภายในและภายนอกให้มีสภาพดีอยู่เสมอ	รูปที่ 2-1 และรูปที่ 2-7	-

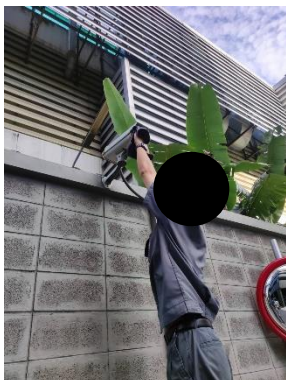
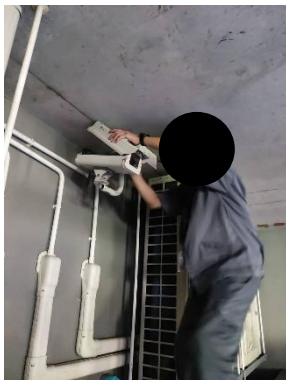
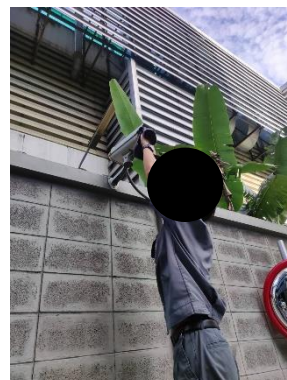
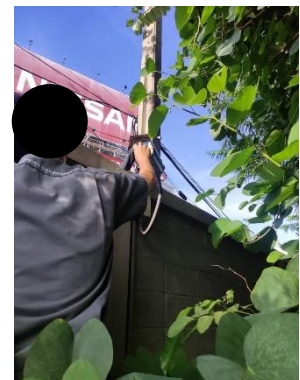
รูปที่ 2-36 ตรวจสอบ ระบบ CCTV รอบโครงการ ทำความสะอาด,ปรับความชัด,ปรับมุมกล้อง

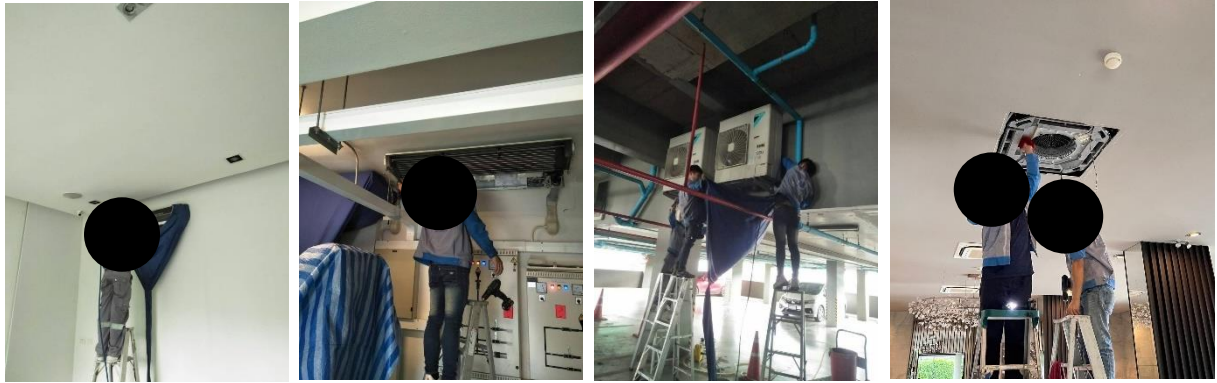
รูปที่ 2-37 ล้างแผ่นกรองและล้างแอร์ส่วนกลาง

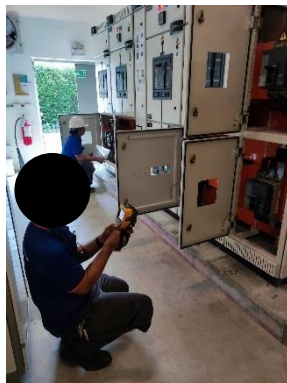
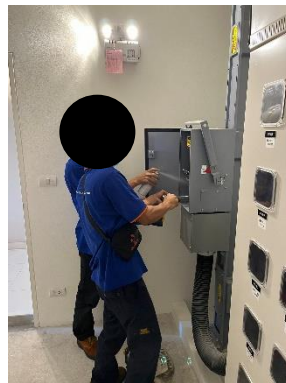
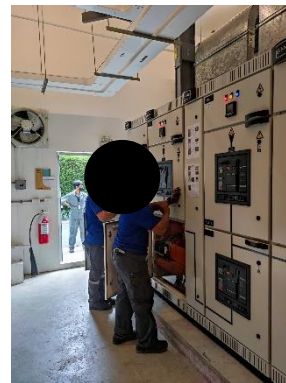
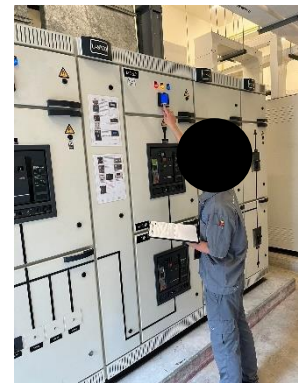
รูปที่ 2-43 ตรวจสอบระบบไฟฟ้า
