**5. ผลการดำเนินการตามมาตรการป้องกันและแก้ไขผลกระทบสิ่งแวดล้อม**  
**ตารางที่ 3 เปรียบเทียบมาตรการป้องกันและแก้ไขผลกระทบสิ่งแวดล้อมที่กำหนดไว้ในรายงานการวิเคราะห์ผลกระทบสิ่งแวดล้อม**  
**โครงการ อาคารชุด คิว คอนโด สุขุมวิท ระยะเปิดดำเนินการ**

รารายงานผลการปฏิบัติตามมาตรการป้องกันแก้ไขผลกระทบสิ่งแวดล้อม และมาตรการติดตามตรวจสอบคุณภาพสิ่งแวดล้อม  
โครงการ อาคารชุด คิว คอนโด สุขุมวิท ตั้งอยู่ เลขที่ 1 ซอยสุขุมวิท6 แขวงคลองเตย เขตคลองเตย กรุงเทพมหานคร

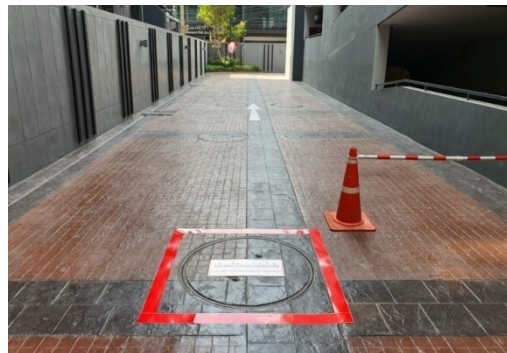
ภาพที่ 4-4 บริเวณที่ติดตั้งระบบบำบัดน้ำเสียรวม

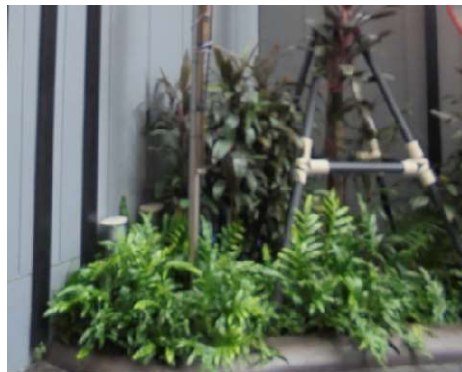
ภาพที่ 4-5 พื้นที่สีเขียวที่ติดตั้งระบบกำจัดก๊าซมีเทนและละอองลอยน้ำเสีย

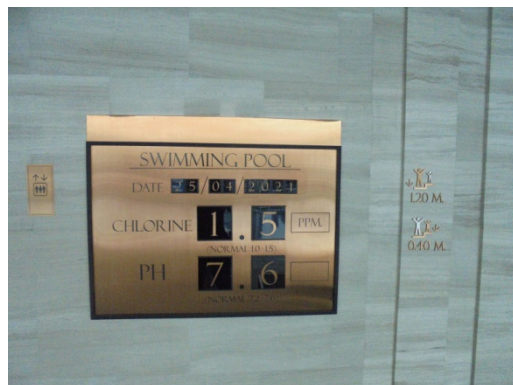
ภาพที่ 4-7 ป้ายประชาสัมพันธ์ ค่า pH และ คลอรีนอิสระประจำวัน

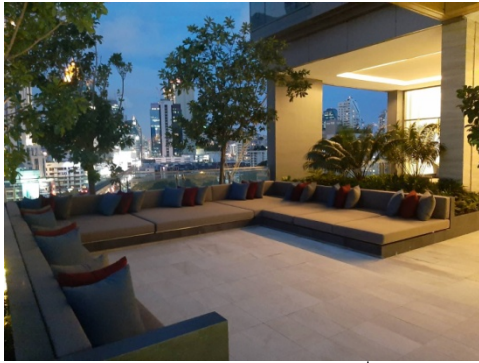
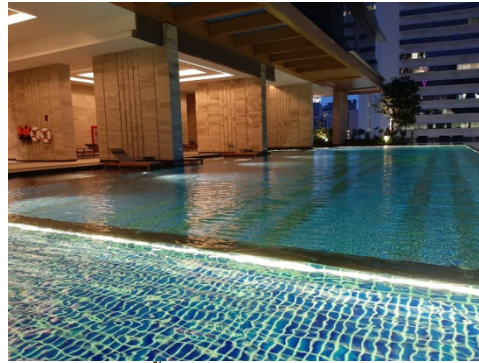
ภาพที่ 4-10 แสงสว่างบริเวณสระว่ายน้ำ

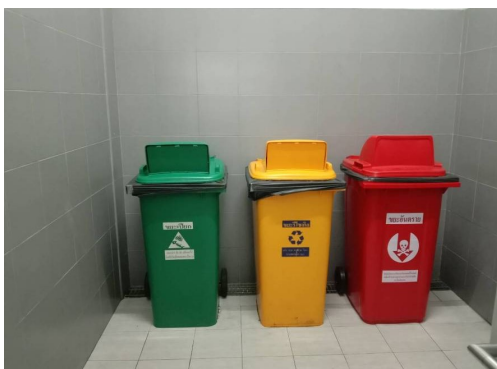
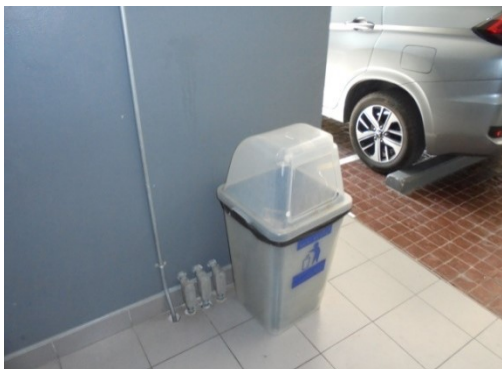
ภาพที่ 4-13 ห้องพักขยะประจำชั้นและถังรองรับมูลฝอยบริเวณทางเดิน

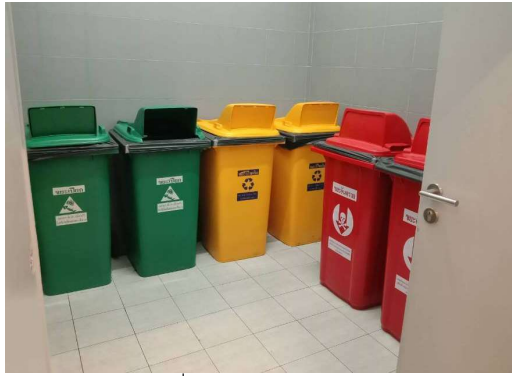
ภาพที่ 4-14 ห้องพักขยะรวม

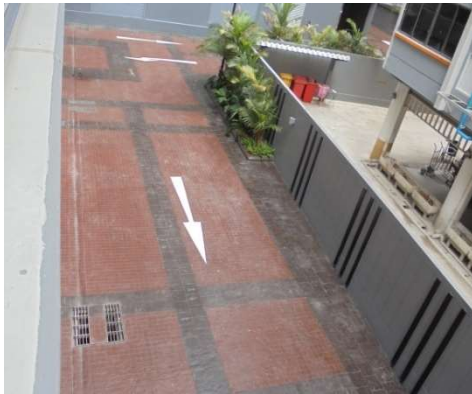
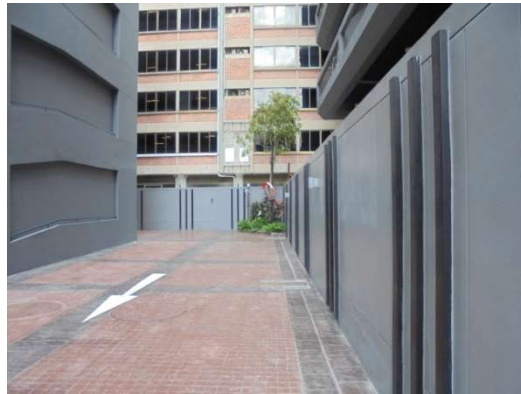
ภาพที่ 4-15 ร้วโครงการเป็นคอนกรีตเสริมเหล็ก

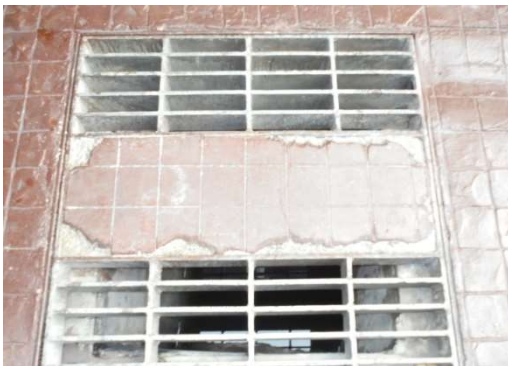
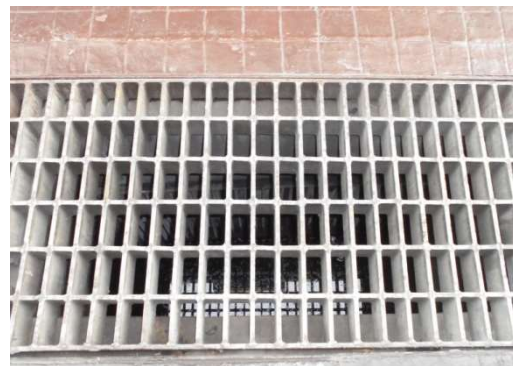
ภาพที่ 4-16 แนวท่อระบายน้ำและบ่อพักน้ำมีตะกั่วแดงดักขยะ

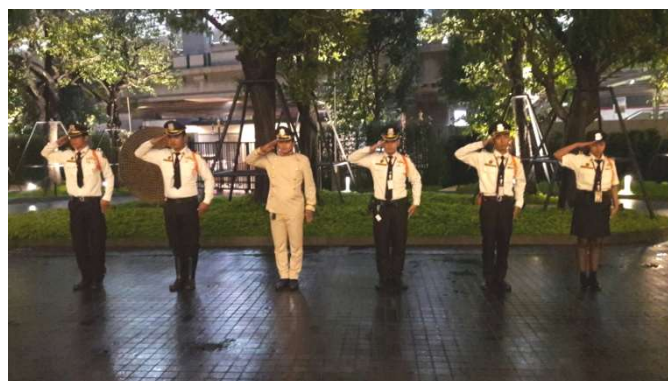
ภาพที่ 4-17 ยามรักษาความปลอดภัยของโครงการ

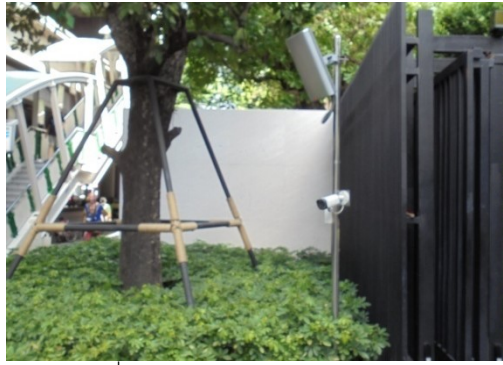
ภาพที่ 4-18 กล้องวงจรปิดด้านหน้าโครงการ

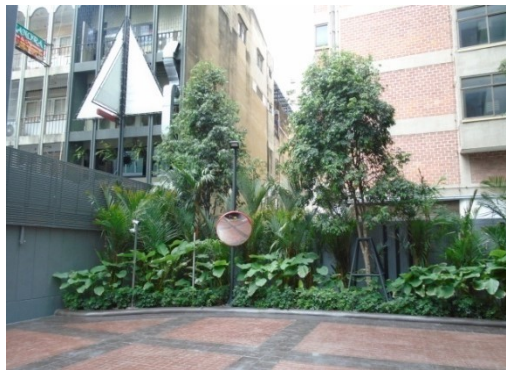
ภาพที่ 4-19 กระจกโค้งบริเวณจุดขับสายตา

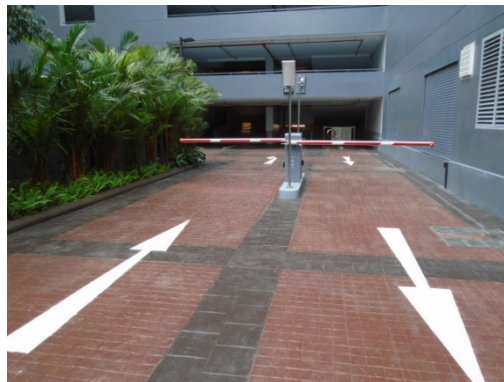
ภาพที่ 4-20 เส้นแบ่งทางวิ่งรถและลูกศรสัญญาณจราจร

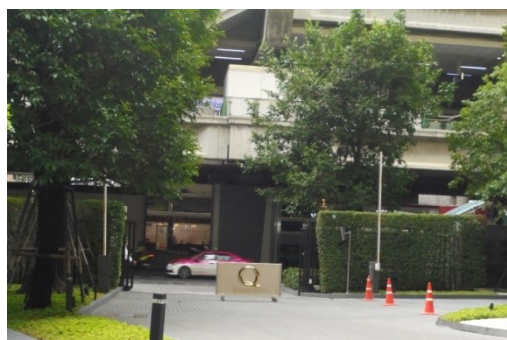
4-21 แนวรั้วด้านหน้าโครงการเป็นรั้วโปร่ง

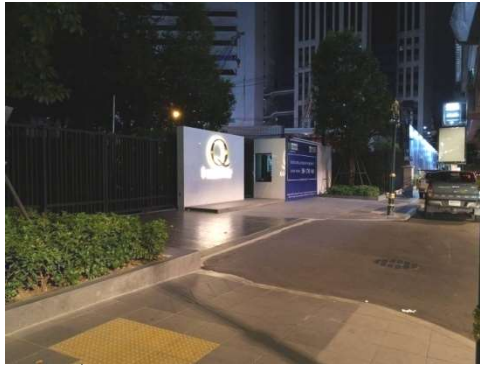
ภาพที่ 4-22 บริเวณด้านหน้าทางเข้า-ออกโครงการ

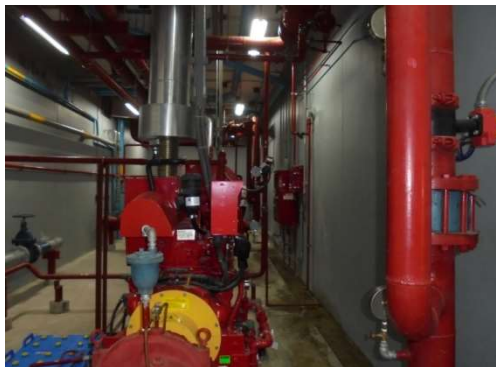
ภาพที่ 4-23 ห้องเครื่องปั้มน้ำดับเพลิง

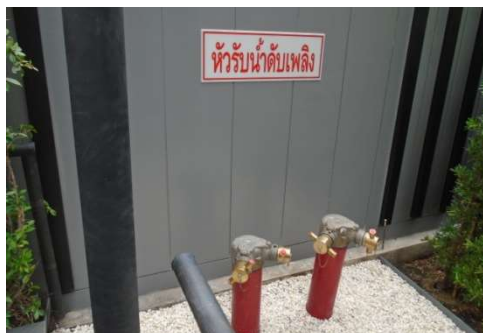
ภาพที่ 4-24 หัวรับน้ำดับเพลิงจากภายนอก

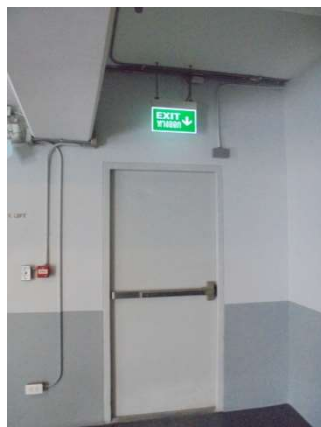
ภาพที่ 4-25 ประตุนิไฟ และป้ายทางออกฉุกเฉิน

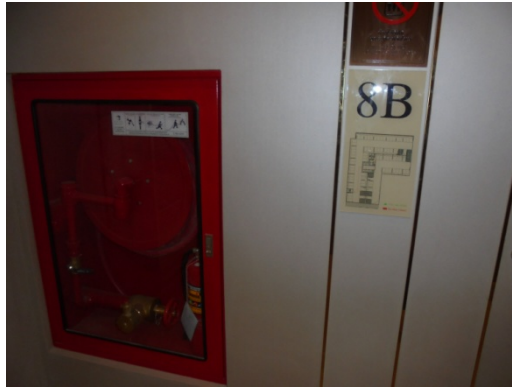
ภาพที่ 4-26 ป้ายบอกชั้นและแผนผังตำแหน่งติดตั้งอุปกรณ์ดับเพลิง

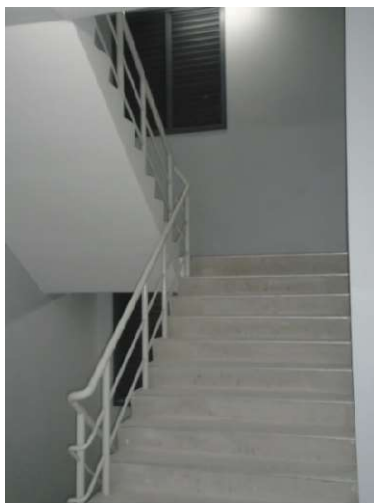
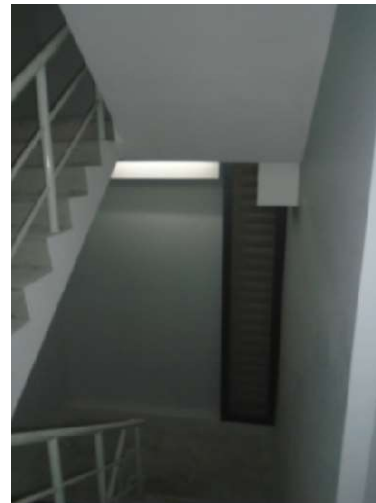
ภาพที่ 4-27 บันไดหนีไฟและช่องเปิดอาคาร

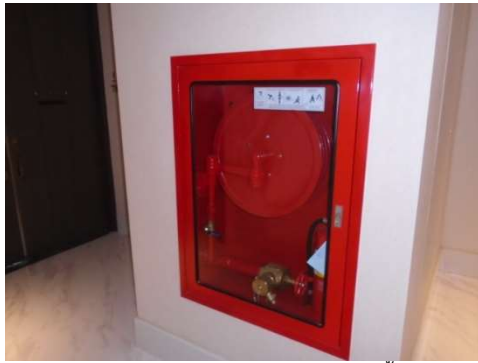
ตู้เก็บสายฉีดน้ำดับเพลิง และไฟฟ้าส่องสว่างฉุกเฉิน

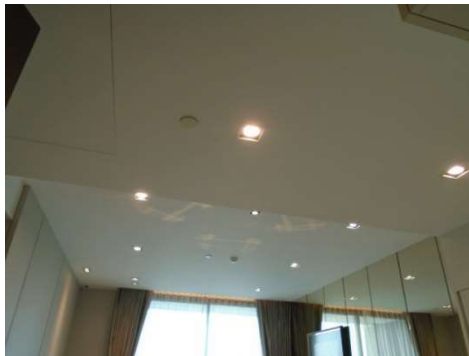
ระบบป้องกันอัคคีภัยและเตือนภัย ภายในห้องพักอาศัย

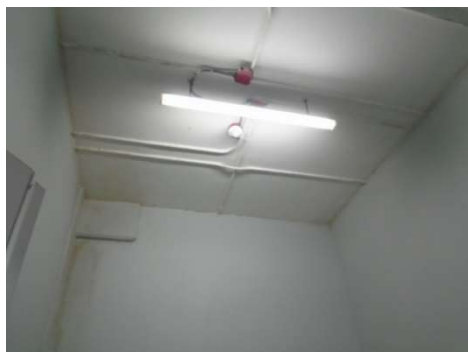
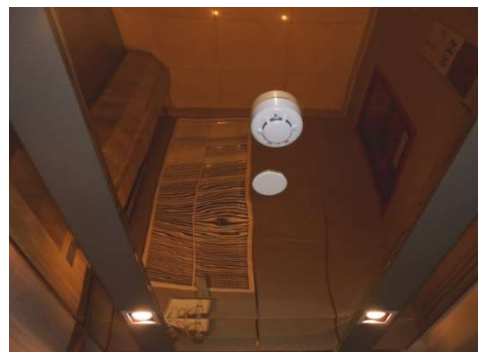
อุปกรณ์แจ้งเหตุเพลิงไหม้

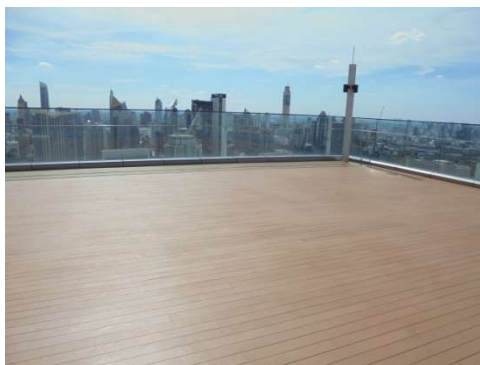
4-29 อุปกรณ์แจ้งเหตุและป้องกันอัคคีภัยและดับเพลิง

พื้นที่หนีไฟทางอากาศ

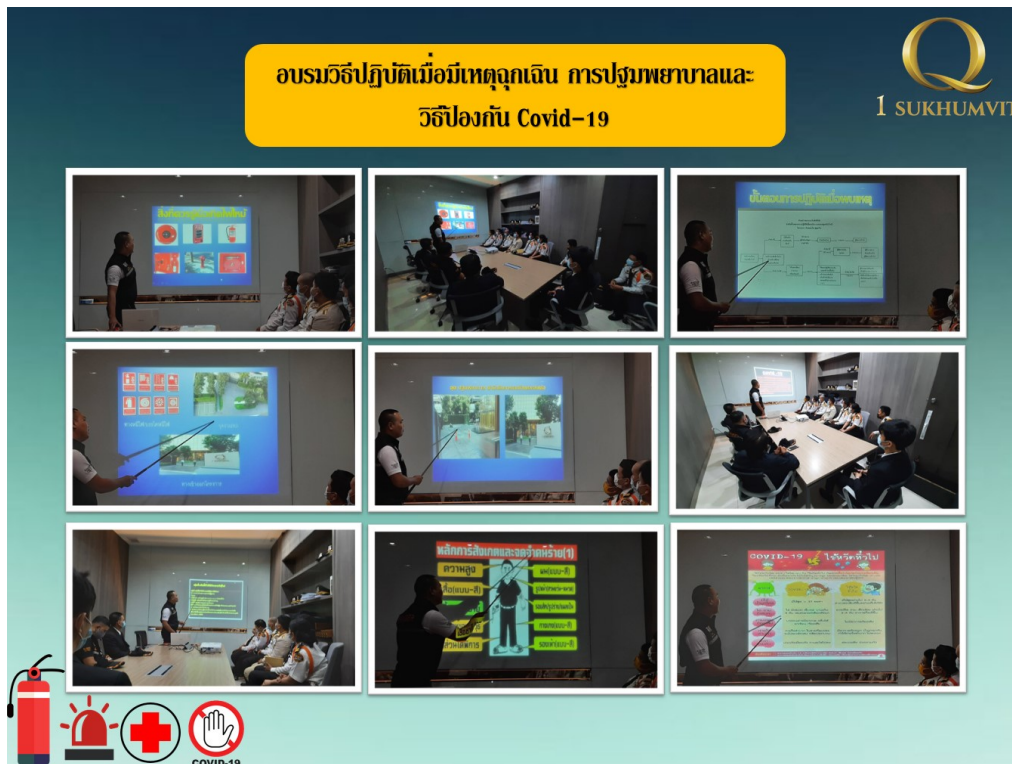
4-30 การอบรมแผนฉุกเฉิน การปฐมพยาบาล และวิธีป้องกันโควิด 19

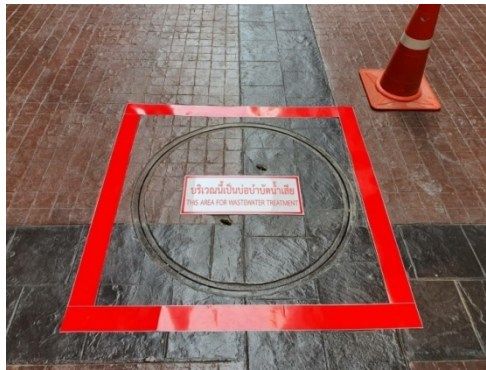
4-32 ป้ายบอกบริเวณบ่อบำบัดน้ำเสียและตีเส้นสีแดงเป็นจุดสังเกต

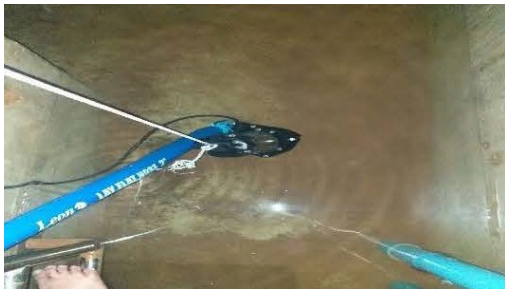
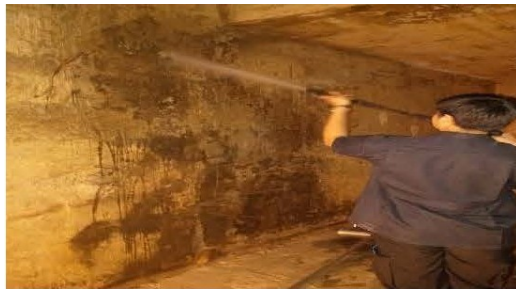
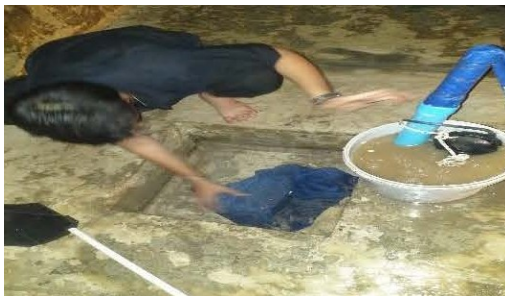
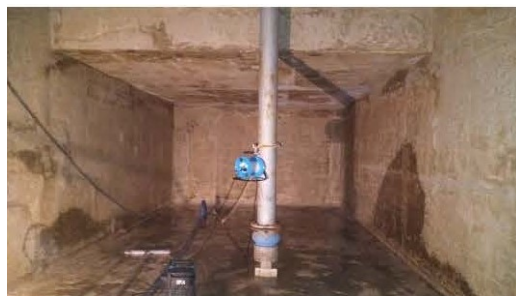
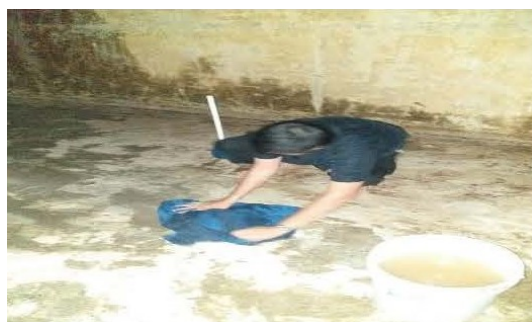
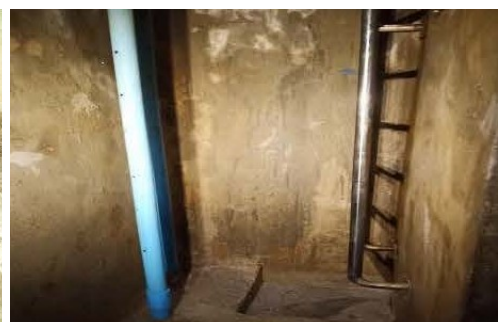
4-33 ล้างบ่อสำรองน้ำได้และทำความสะอาดอาคารประจำปี

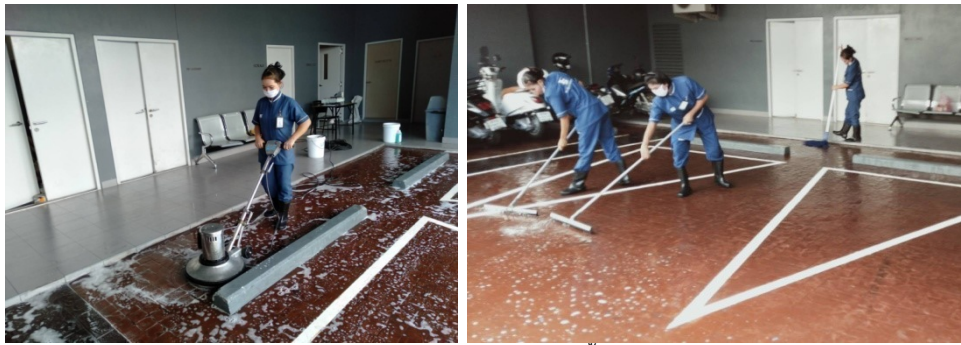
4-35 ล้างทำความสะอาดพื้น

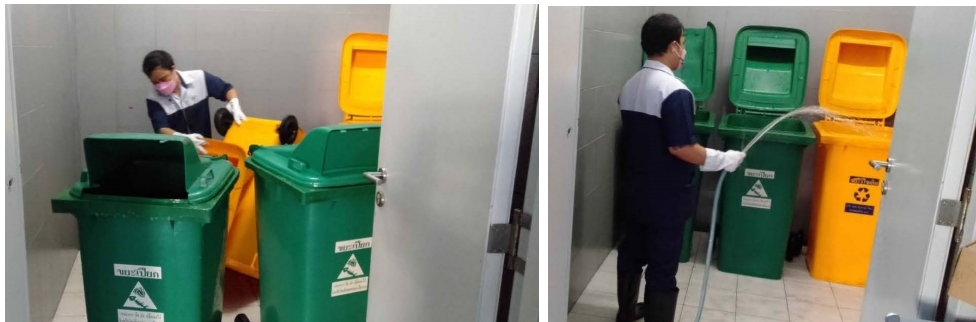
4-36 ล้างถังรองรับมูลฝอย

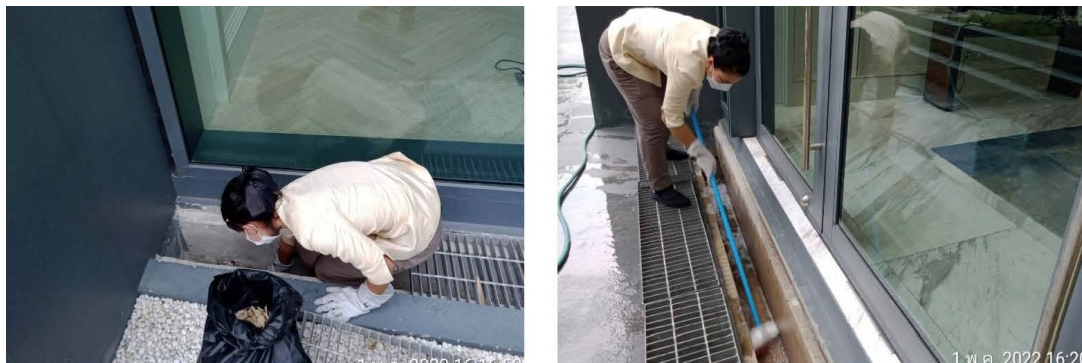
4-38 ล้างท่อและวางระบายน้ำทั้งโครงการ

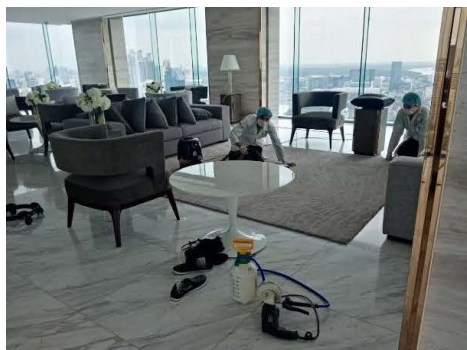
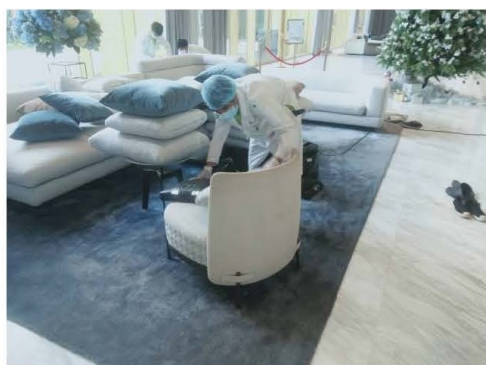
4-40 ทำความสะอาดฆ่าเชื้อเฟอร์นิเจอร์ทั้งหมด

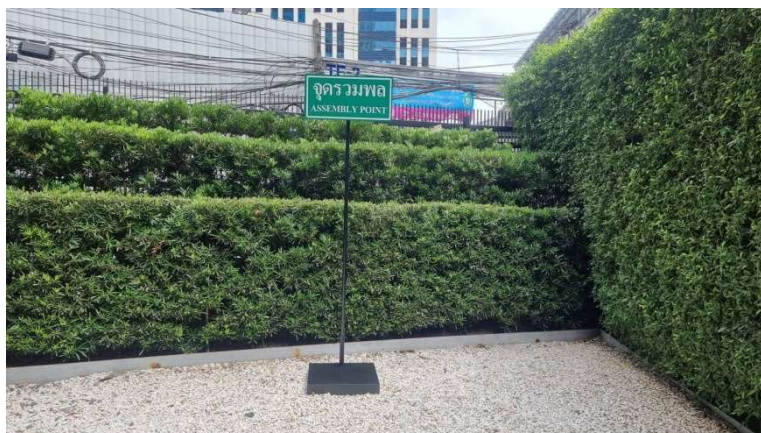
4-46 ป้ายจุดรวมพลของโครงการติดไว้ด้านหน้าโครงการ

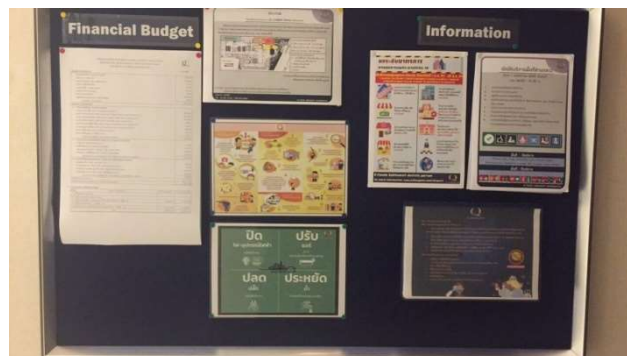
ภาพที่ 4-48 แจ้งและประชาสัมพันธ์ภายในอาคาร ที่บอร์ดประชาสัมพันธ์

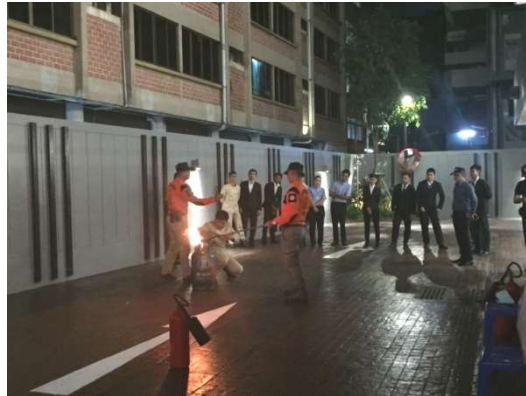
ภาพที่ 4-49 การซ้อมดับเพลิง และฝึกการใช้อุปกรณ์ดับเพลิงของอาคาร

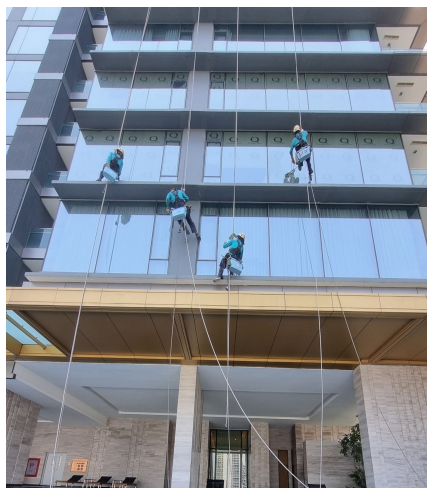
ภาพที่ 4-52 ทำความสะอาดกระจกอาคาร

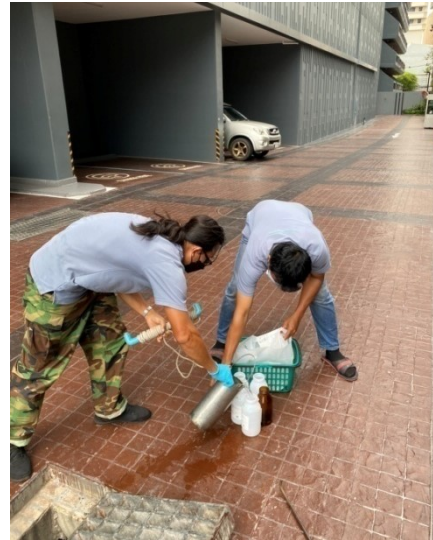
เก็บตัวอย่างน้ำทิ้งที่บ่อตรวจคุณภาพน้ำ

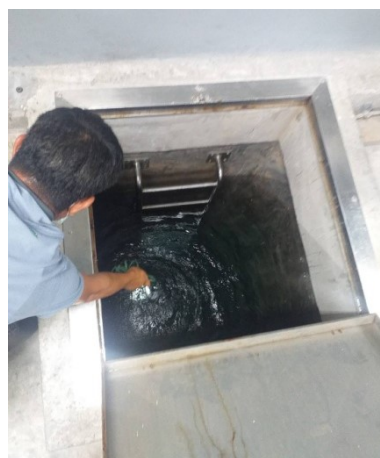
เก็บตัวอย่างน้ำใช้ถึงสำรองน้ำใต้ดิน
