ภาคผนวก ข-1

ภาพถ่ายประกอบผลการปฏิบัติตามมาตรการป้องกัน และแก้ไขผลกระทบสิ่งแวดล้อม

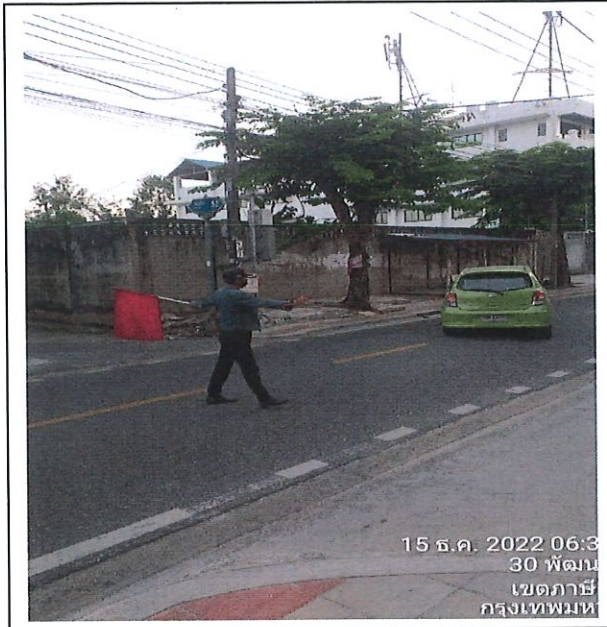
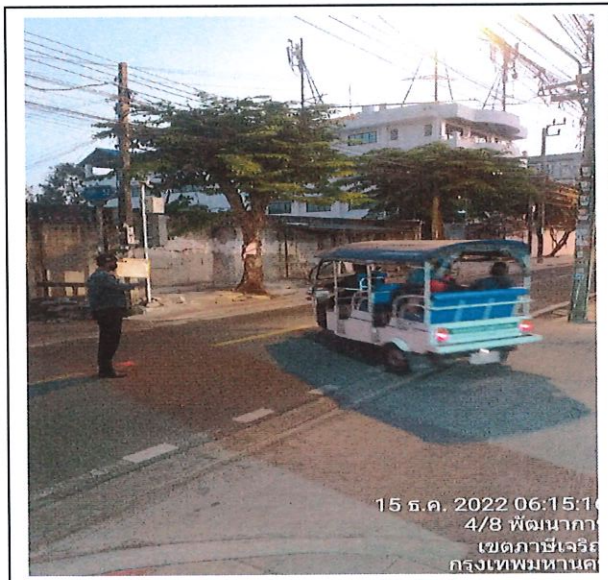
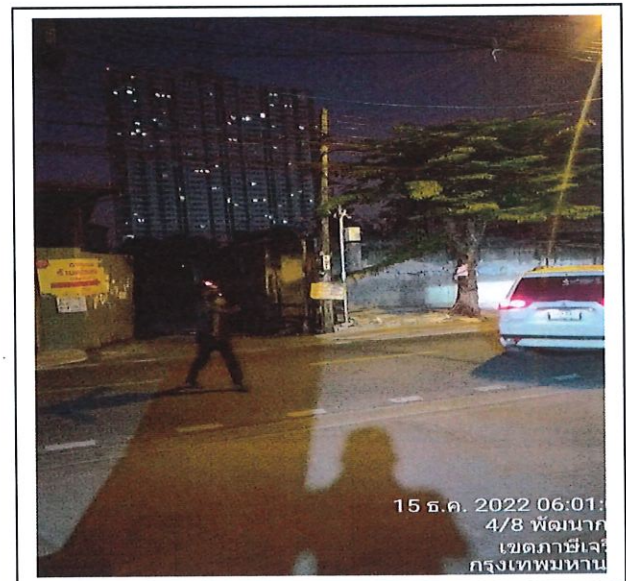
รูปที่ 11 การทำงานของพนักงานรักษาความปลอดภัย

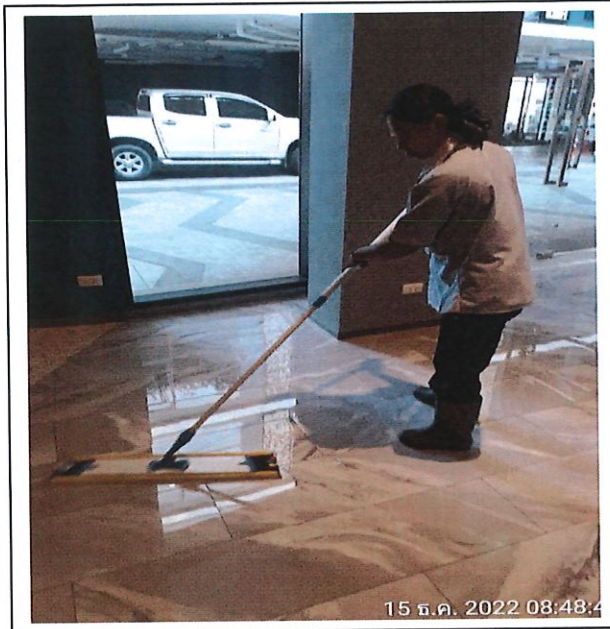
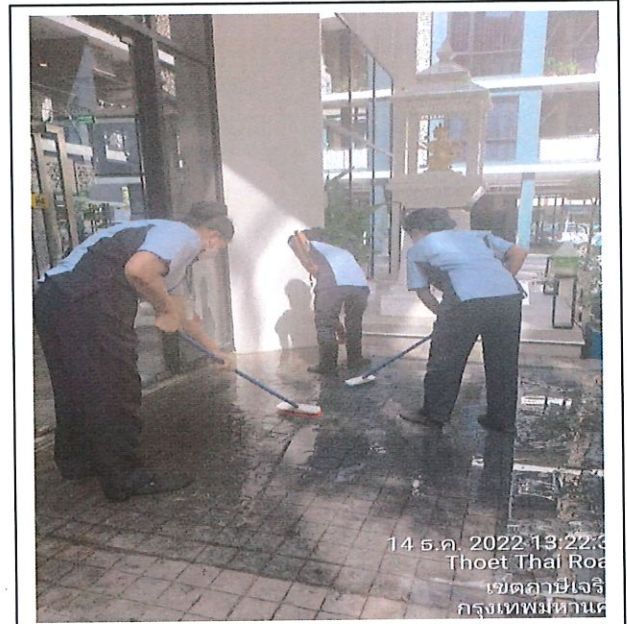
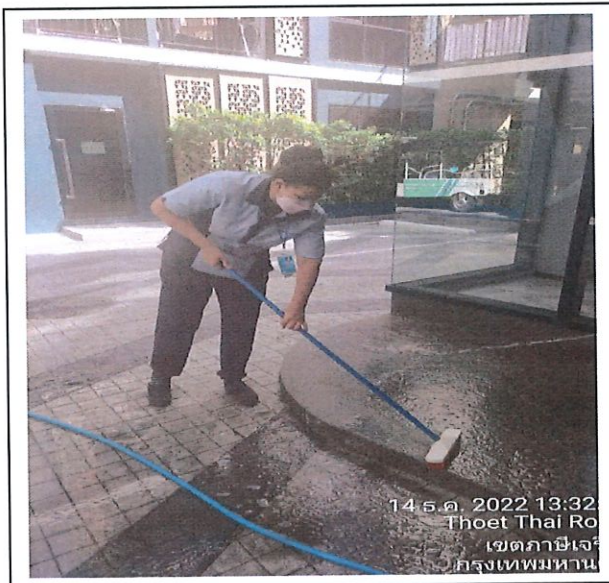
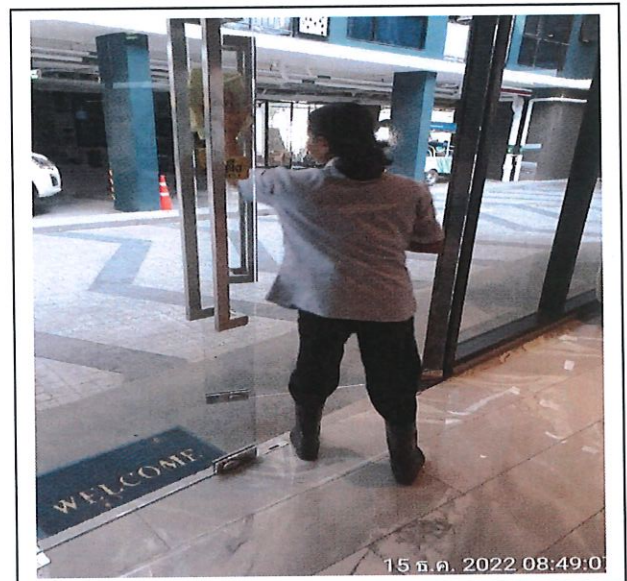
รูปที่ 12 การทำงานของพนักงานทำความสะอาดบริเวณโครงการ

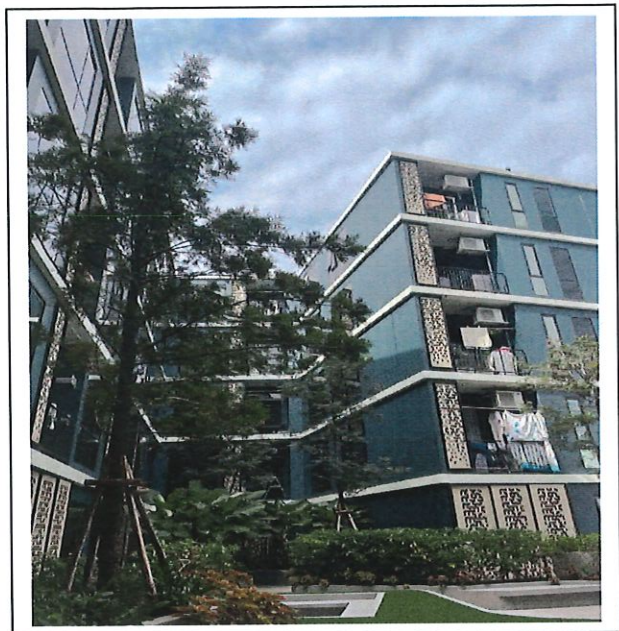
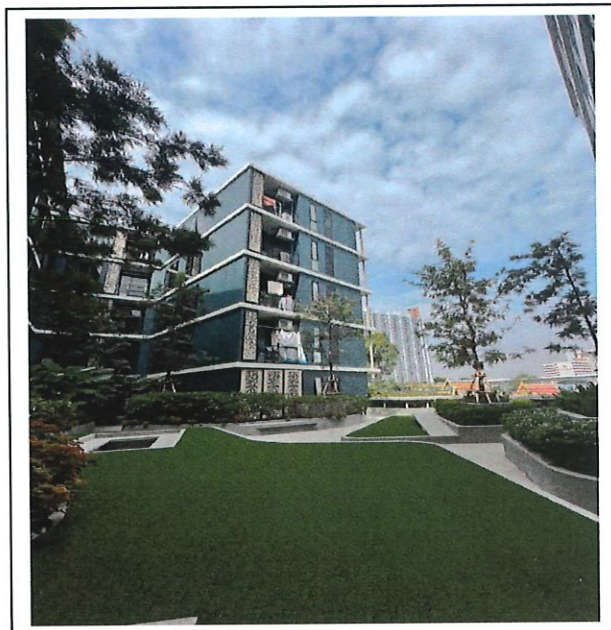
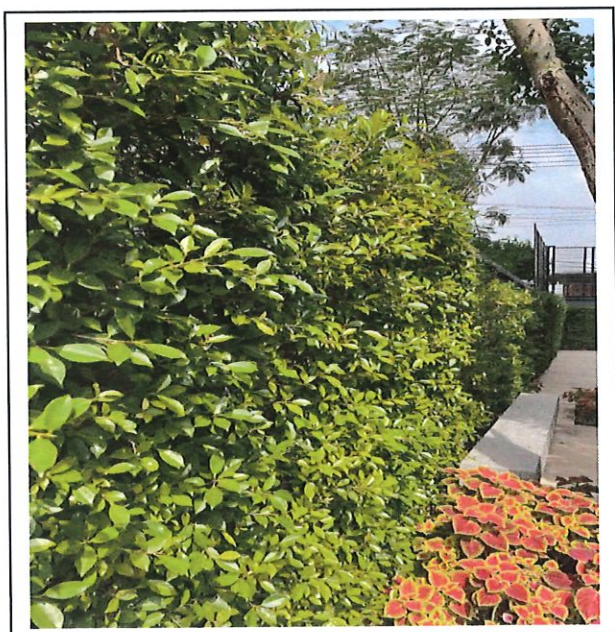
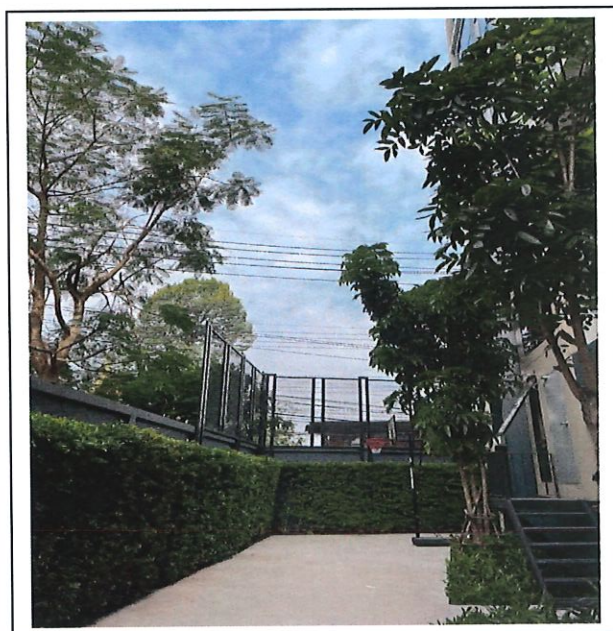
รูปที่ 17 ภาพพื้นที่สีเขียว

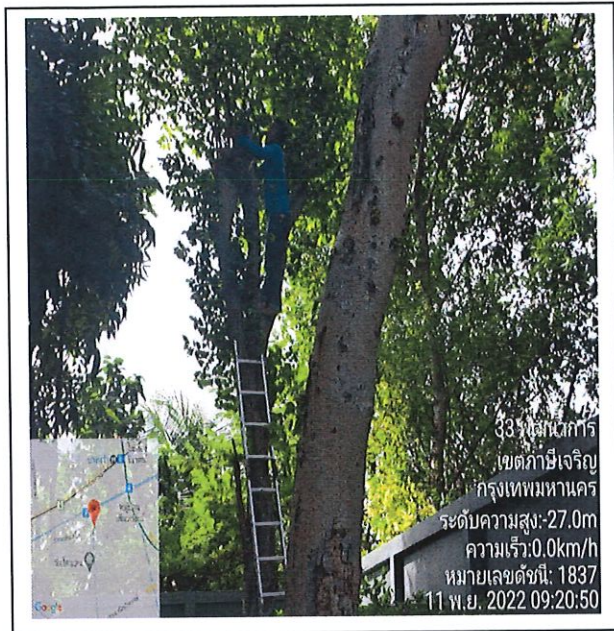
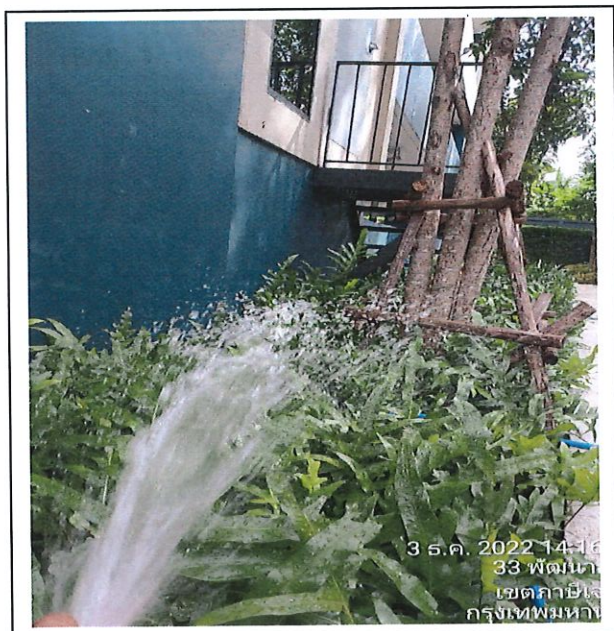
รูปที่ 18 ภาพการดูแลสวน

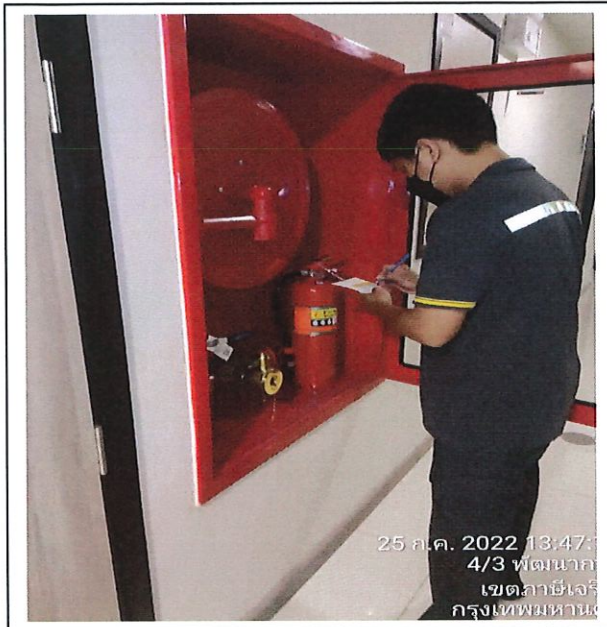
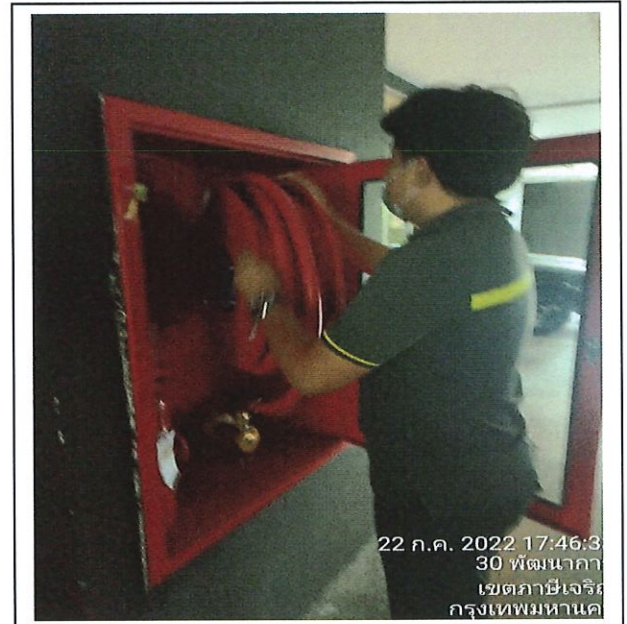
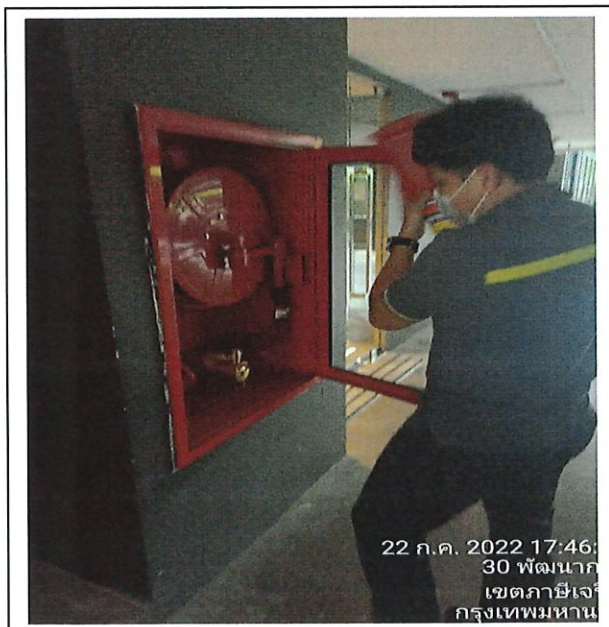
รูปที่ 21 ภาพช่างอาคารตรวจเช็คระบบอัคคีภัย

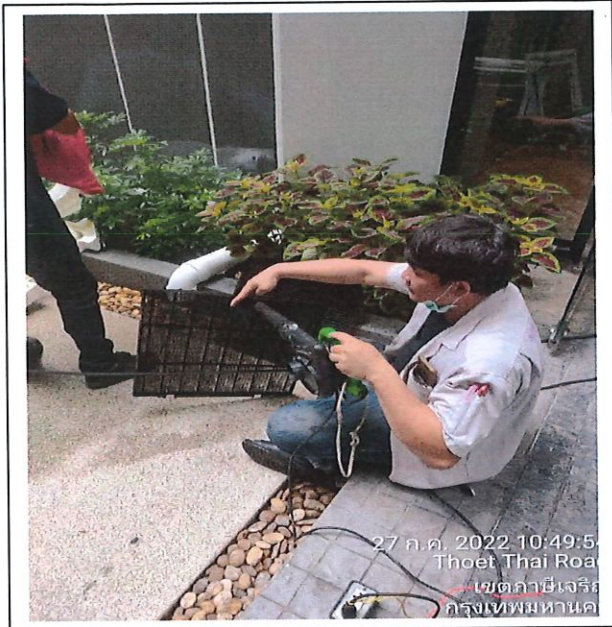
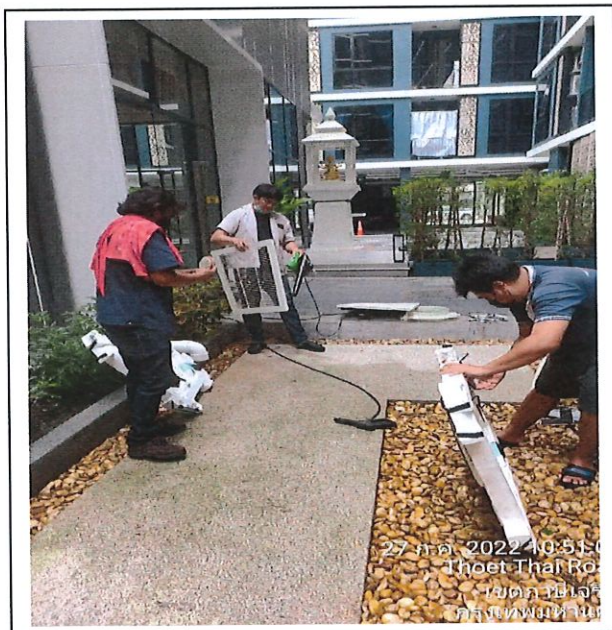
รูปที่ 24 ภาพช่างตรวจเช็คระบบปรับอากาศ

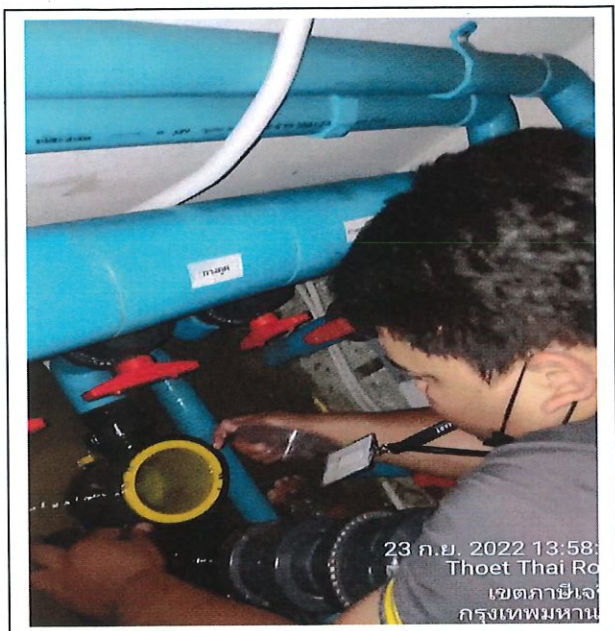
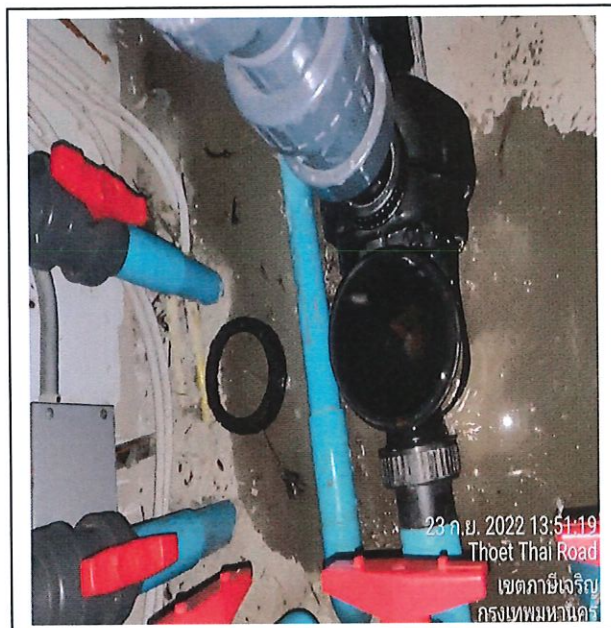
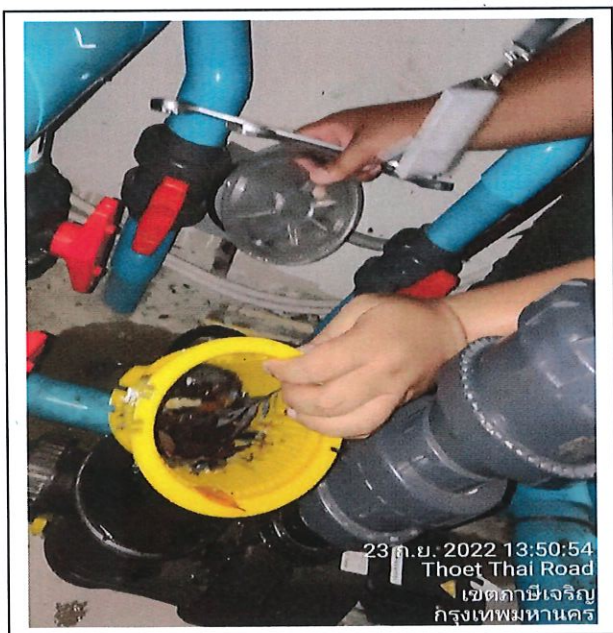
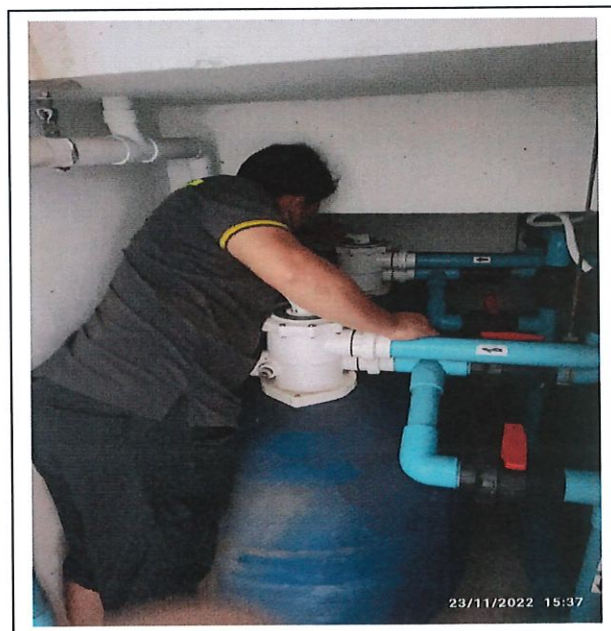
รูปที่ 25 ภาพช่างตรวจเช็คปั๊มสระว่ายน้ำ

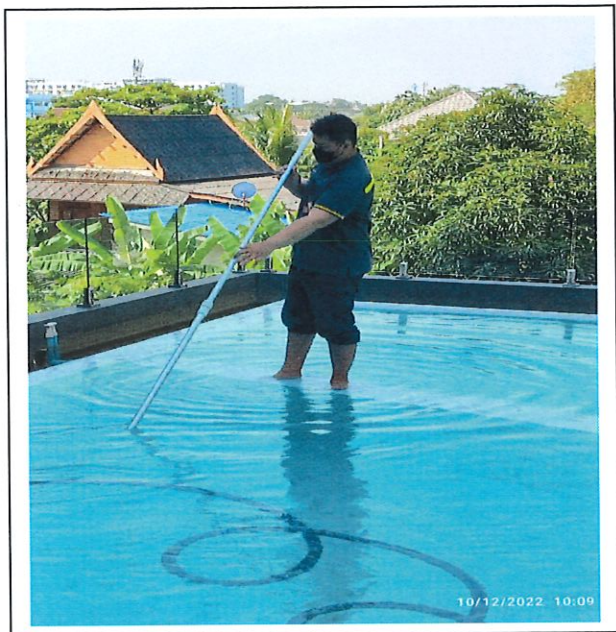
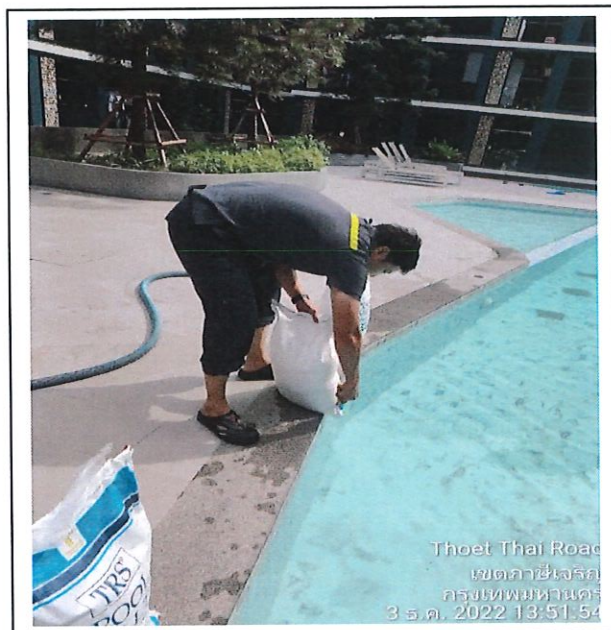
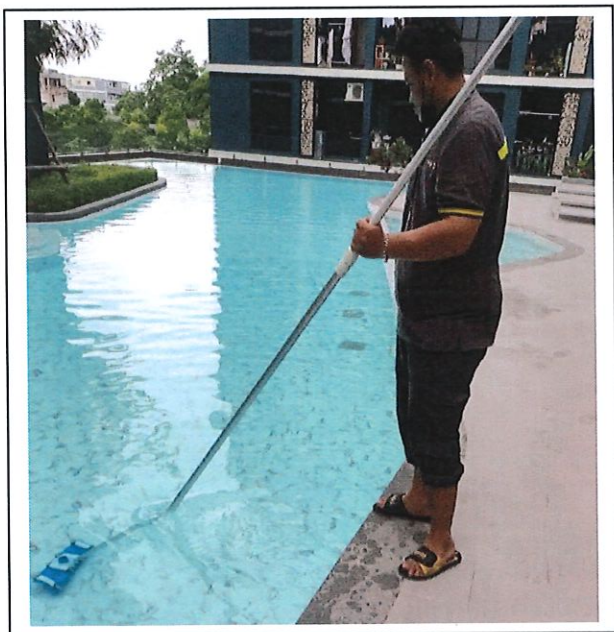
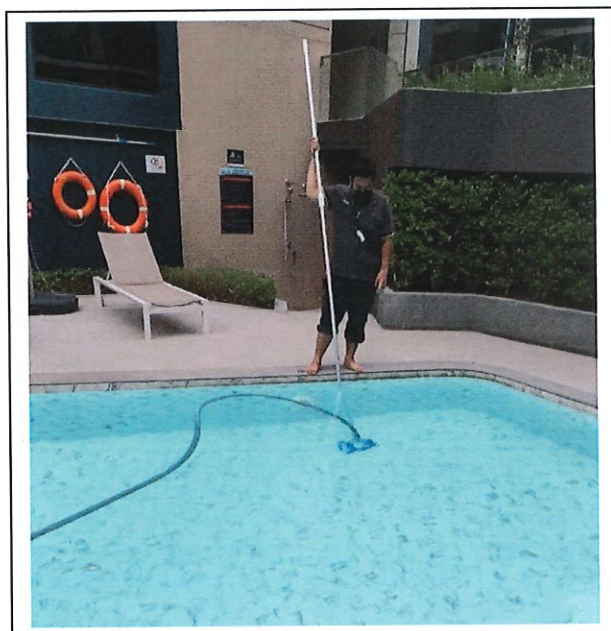
รูปที่ 26 ภาพช่างดูแลสระว่ายน้ำ

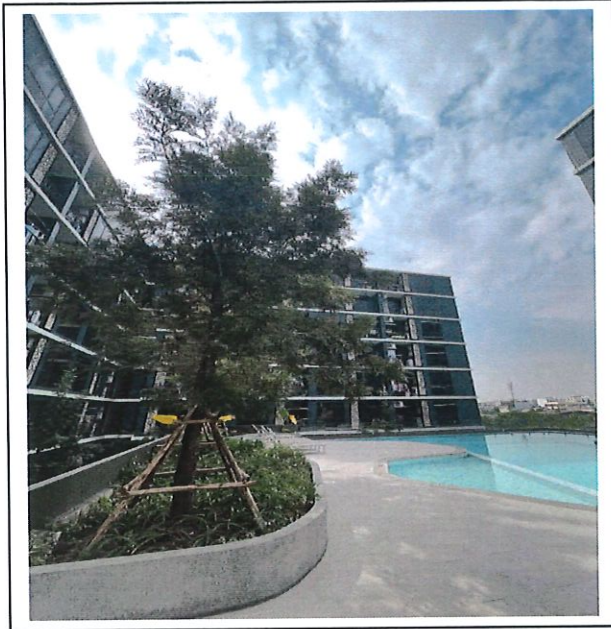
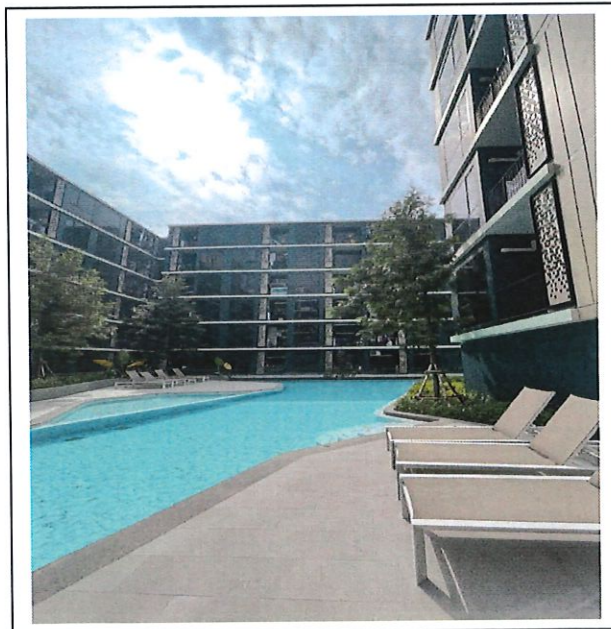
รูปที่ 27 ภาพสระว่ายน้ำ

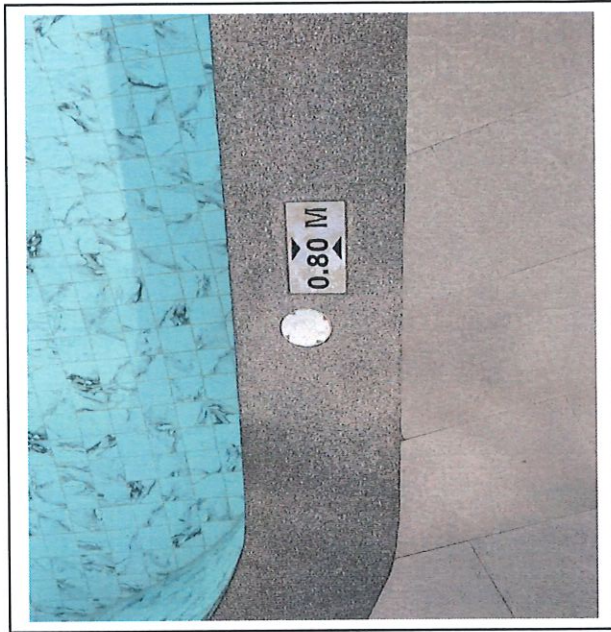
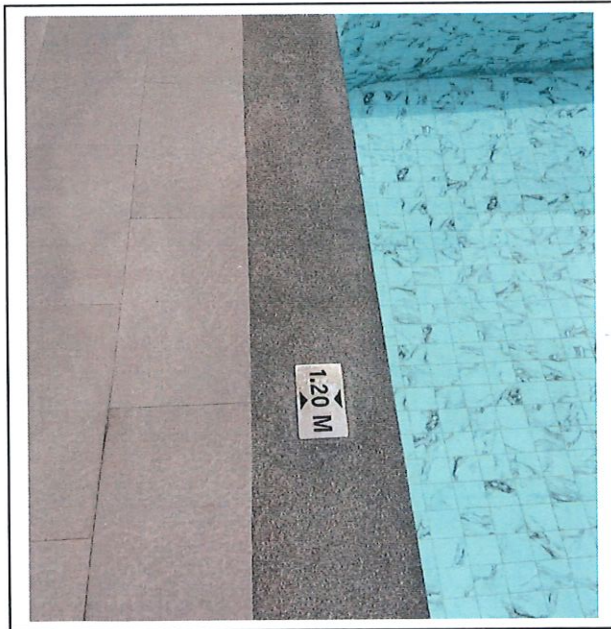
รูปที่ 28 ภาพตัวเลขบอกต้วระดับน้ำลึก (0.80 M และ 1.20 M และ สองภาพสุดท้าย 1.50 M)

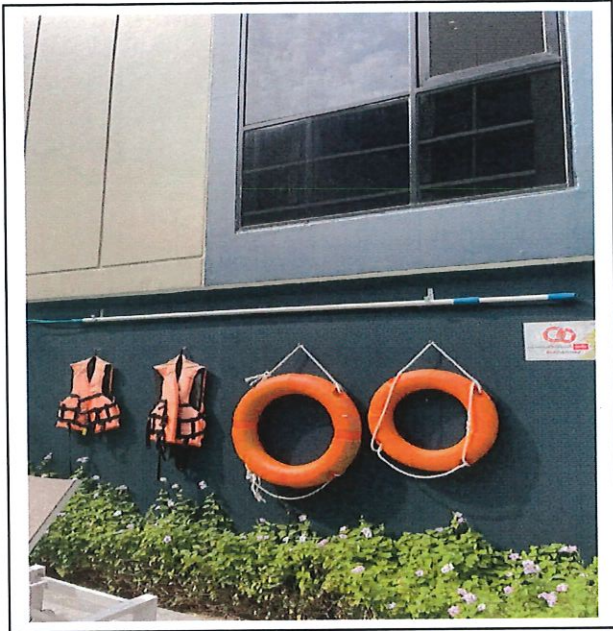
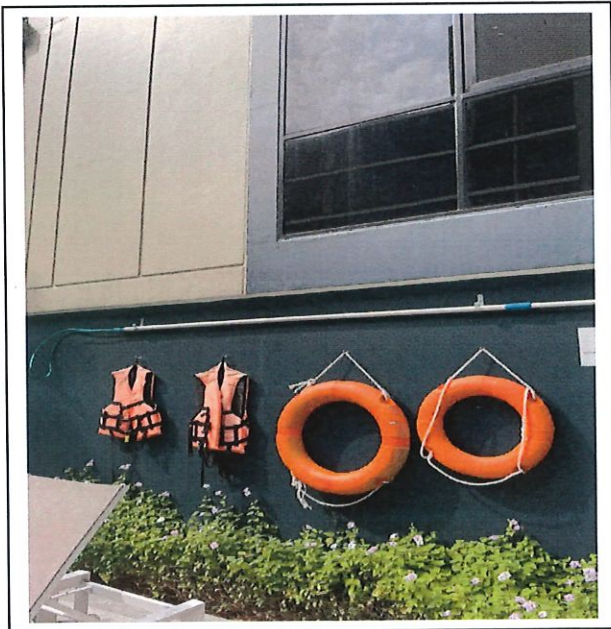
รูปที่ 29 ภาพอุปกรณ์ช่วยชีวิตประจำสระว่ายน้ำ

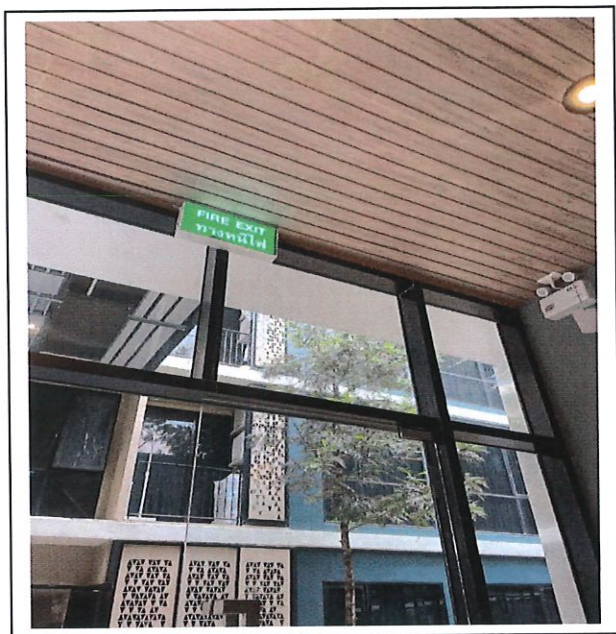
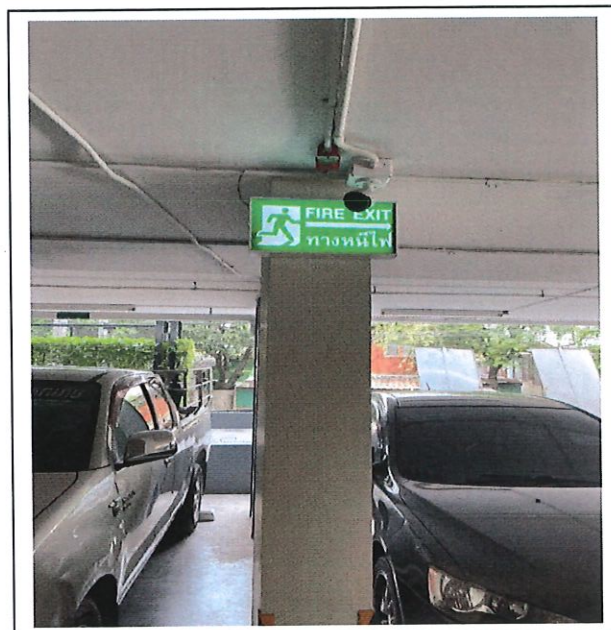
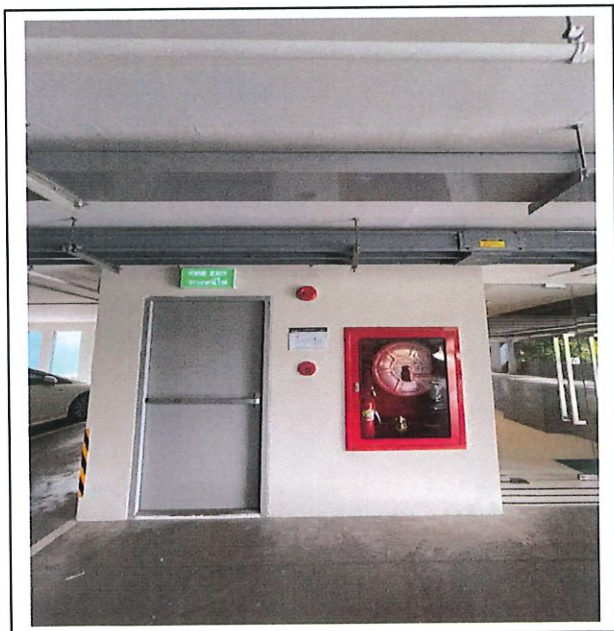
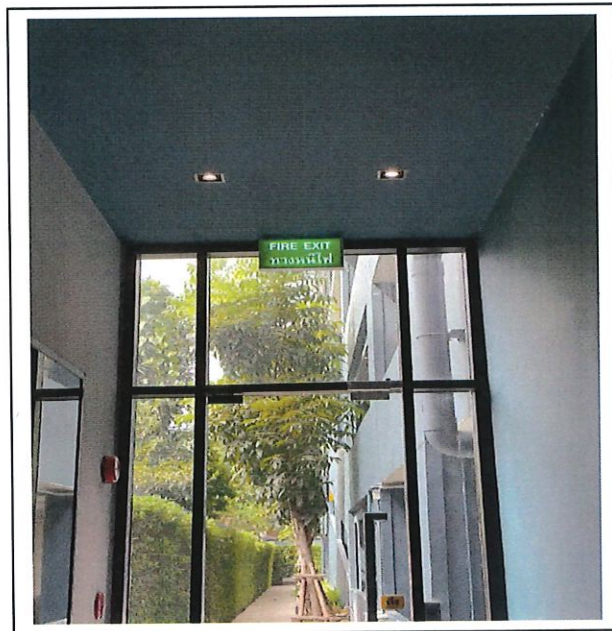
รูปที่ 30 ภาพทางออกฉุกเฉิน
