**5. ผลการดำเนินการตามมาตรการป้องกันและแก้ไขผลกระทบสิ่งแวดล้อม**  
**ตารางที่ 4 เปรียบเทียบมาตรการป้องกันและแก้ไขผลกระทบสิ่งแวดล้อมที่กำหนดไว้ในรายงานการวิเคราะห์ผลกระทบสิ่งแวดล้อม**

**โครงการ TERMINAL 21 PATTAYA ระยะเปิดดำเนินการ**

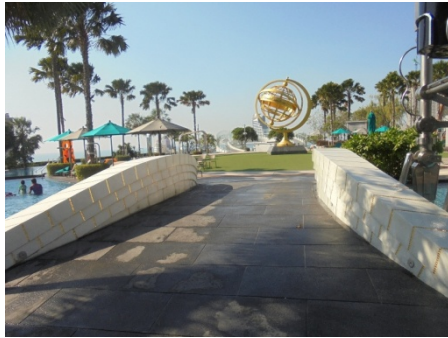
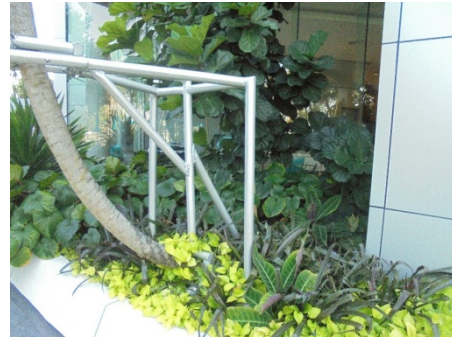
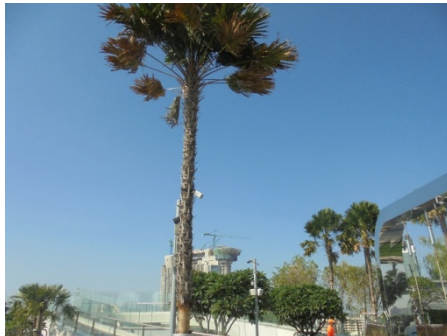
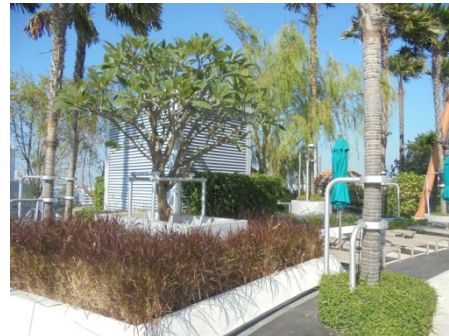
ภาพที่ 4-3 พื้นที่สีเขียวชั้น 6

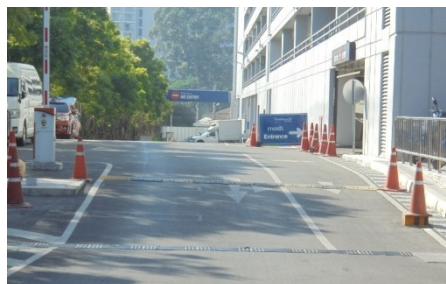
ภาพที่ 4-5 สันนุนชะลอความเร็วรถ

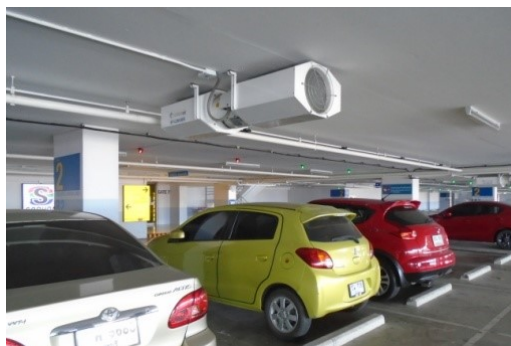
ภาพที่ 4-10 ติดตั้งพัดลมระบายอากาศเพิ่มเติมบริเวณชั้นจอดรถ

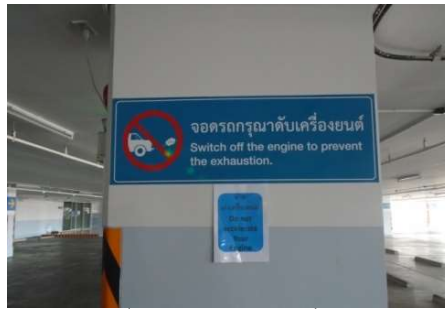
ภาพที่ 4-11 ป้ายห้ามเร่งเครื่องยนต์

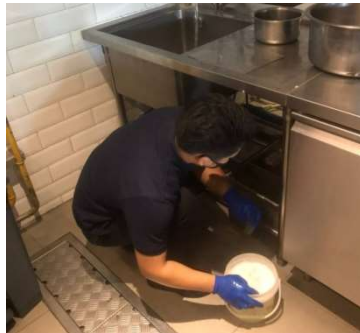
ภาพที่ 4-12 ถัดถังไขมันในห้องครัว

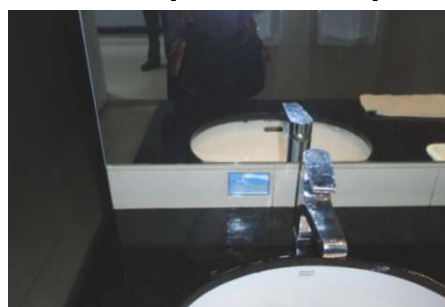
ภาพที่ 4-15 ป้ายรณรงค์ให้ประหยัดน้ำประปา

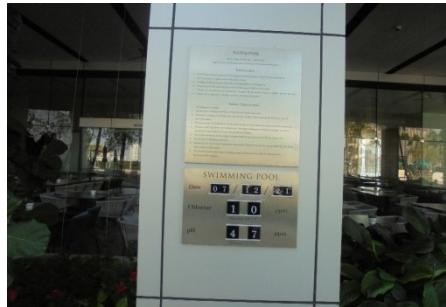
ภาพที่ 4-17 ป้ายข้อปฏิบัติการใช้สระว่ายน้ำ

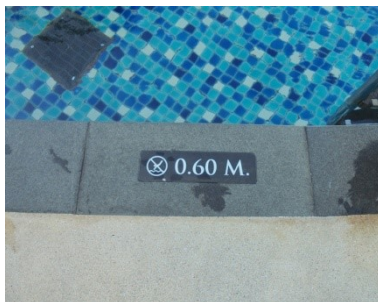
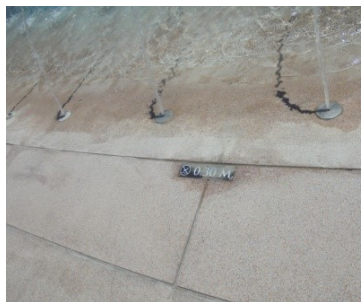
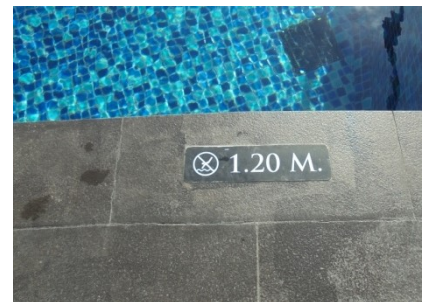
ภาพที่ 4-18 ป้ายบอกความลึกของสระว่ายน้ำเป็น 3 ระดับ

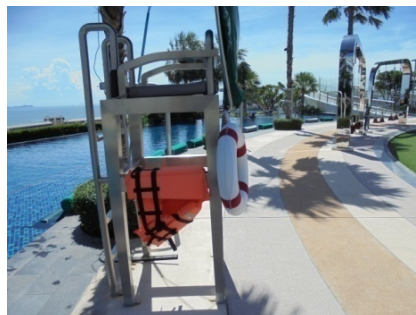
ภาพที่ 4-19 อุปกรณ์ช่วยชีวิตประจำสระว่ายน้ำ

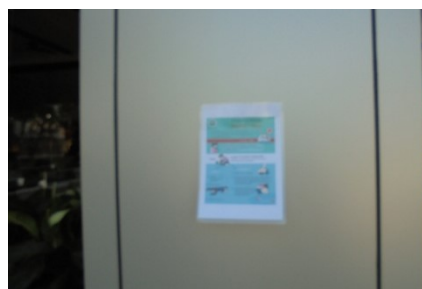
ภาพที่ 4-20 ป้ายช่วยชีวิตประจำสระว่ายน้ำ

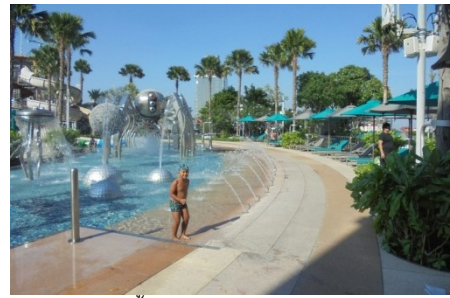
ภาพที่ 4-21 ทางเดินรอบสระว่ายน้ำ

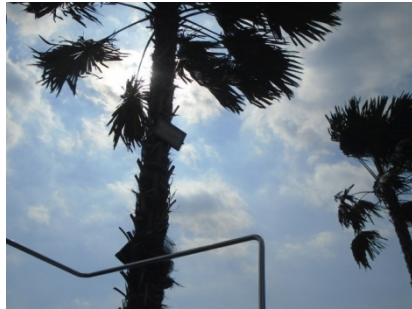
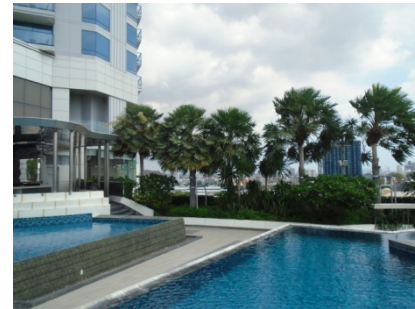
ภาพที่ 4-22 ไฟส่องสว่างบริเวณสระว่ายน้ำ

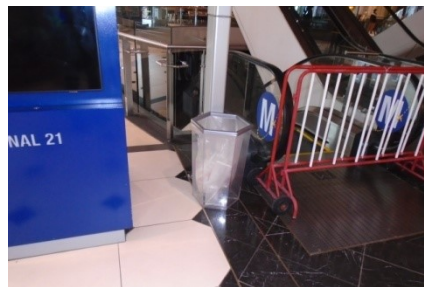
ภาพที่ 4-23 ถังรองรับมูลฝอยส่วนสรรพสินค้าพาณิชย์

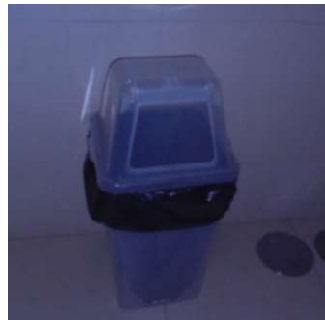
ภาพที่ 4-24 ถังรองรับมูลฝอยส่วนโรงแรม

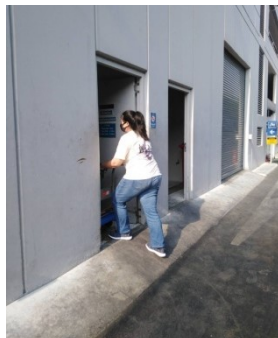
ภาพที่ 4-25 การเก็บขนมูลฝอยของพนักงานลงมาพักไว้ที่ห้องพักมูลฝอยรวม

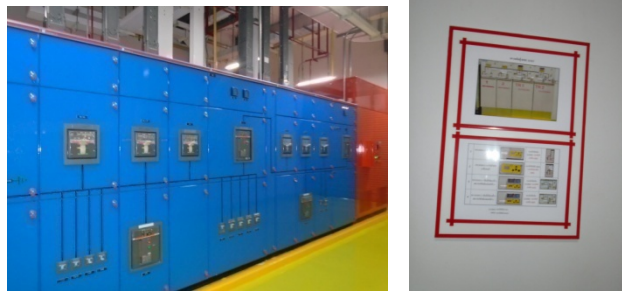
ภาพที่ 4-27 ภายในห้องไฟฟ้า

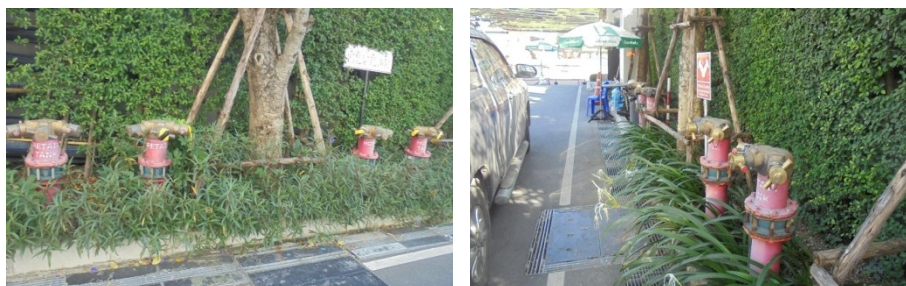
ภาพที่ 4-30 หัวรับน้ำดับเพลิงจากภายนอกส่วนโรงแรม และส่วนสรรพสินค้าพาณิชย์

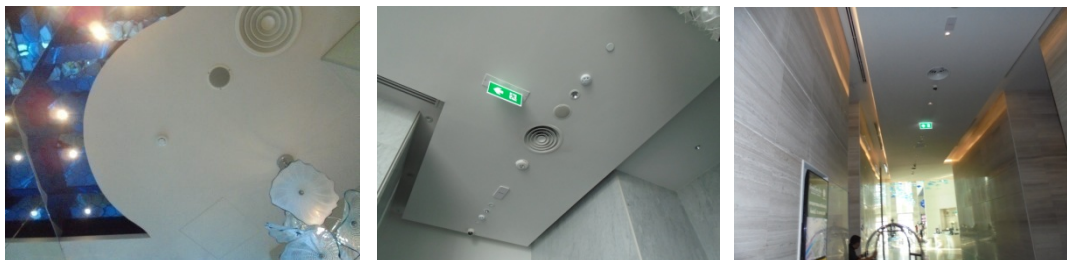
ภาพที่ 4-32 ระบบหัวกระจายน้ำดับเพลิงอัตโนมัติและระบบเตือนอัคคีภัย

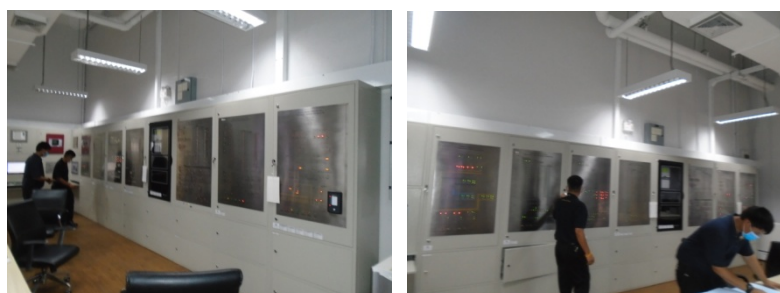
ภาพที่ 4-33 แผงควบคุมศูนย์รับ-ส่งสัญญาณแจ้งเหตุอัคคีภัย

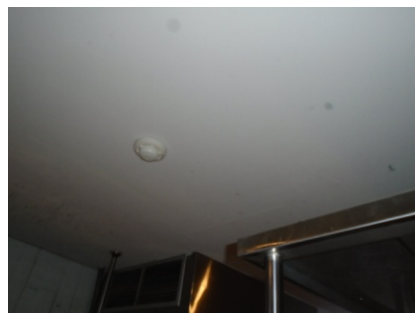
ภาพที่ 4-34 เครื่องตรวจจับความร้อนในห้องครัว

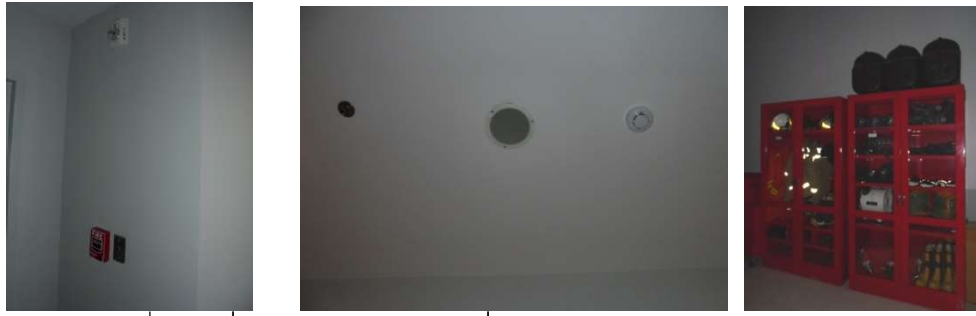
ภาพที่ 4-35 เครื่องแจ้งเหตุโดยใช่มือดึงและกริ่งสัญญาณเตือนภัย และตู้เก็บชุดผจญเพลิง

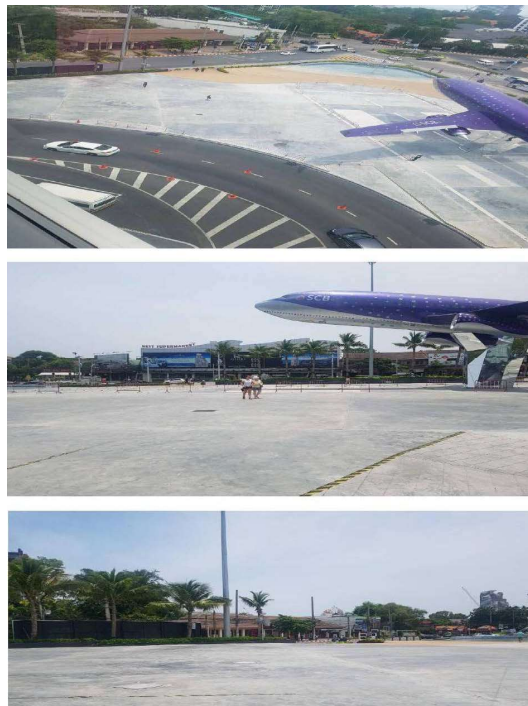
ภาพที่ 4-37 พื้นที่จัดรวมคนของโครงการ

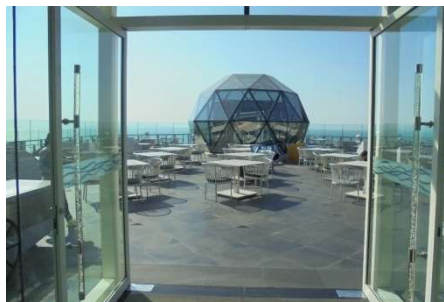
ภาพที่ 4-38 พื้นที่หนีไฟทางอากาศ

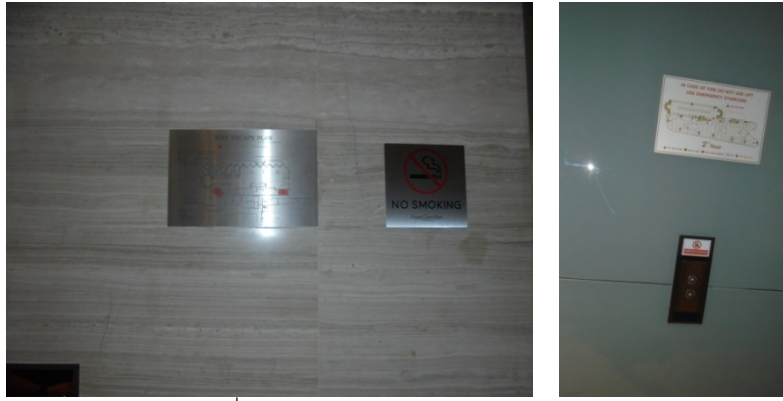
ภาพที่ 4-39 ป้ายผังเส้นทางอพยพหนีไฟในอาคาร

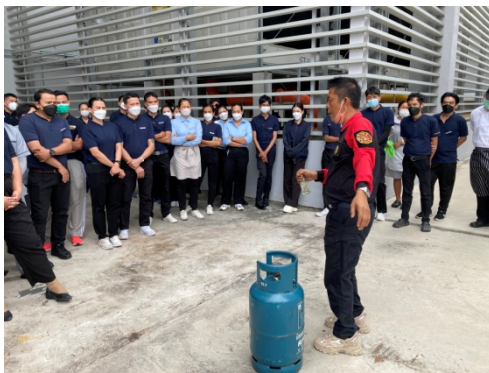
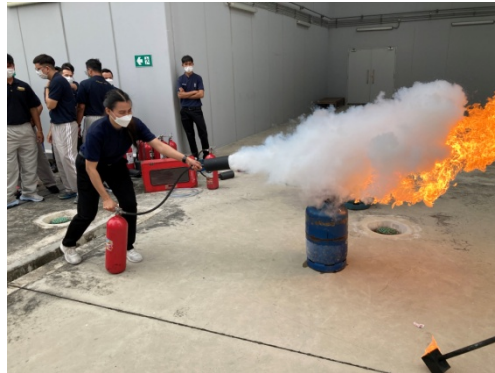
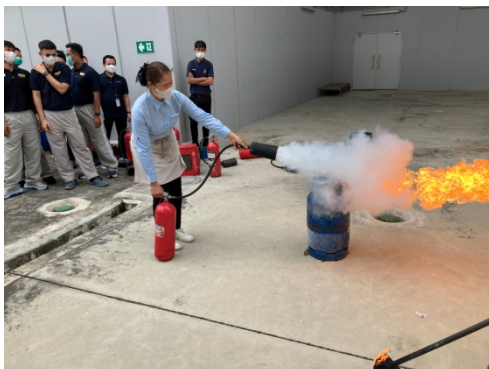
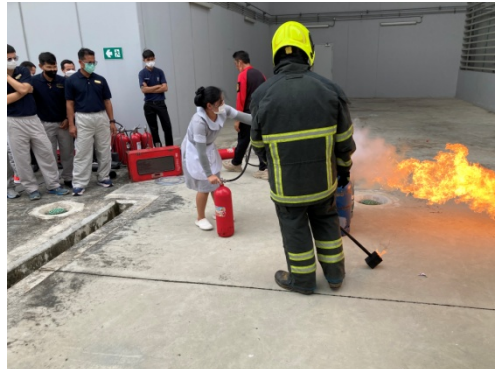
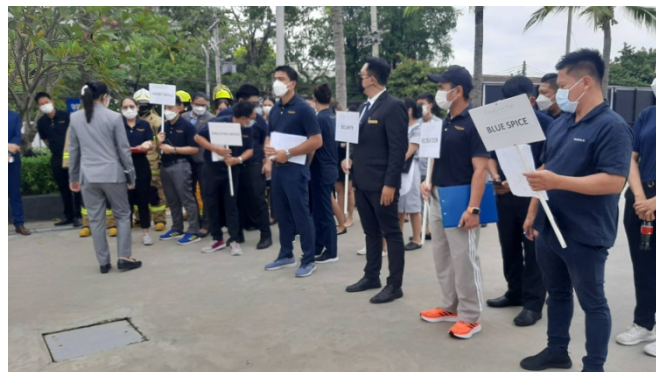
ภาพที่ 4-40 การซ้อมอพยพหนีไฟ และซ้อมการดับเพลิงของอาคารโครงการประจำปี 2565

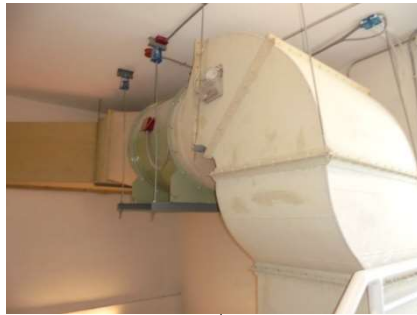
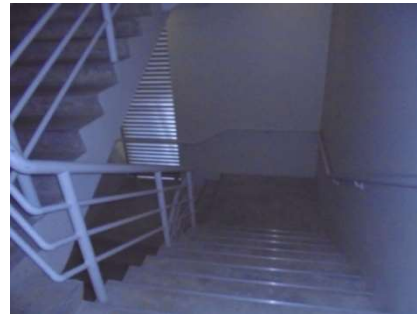
ภาพที่ 4-42 พัดลมระบายอากาศ และช่องเปิดภายในอาคาร

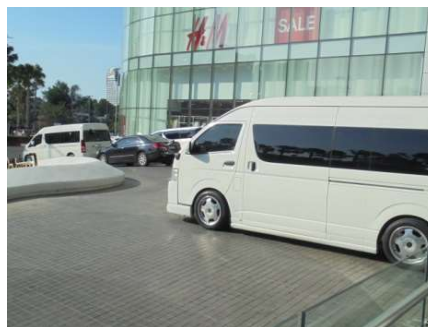
ภาพที่ 4-43 จุดจอดรถรับส่งด้านหน้าสรรพสินค้าและที่จอดรถด้านหน้าโครงการ

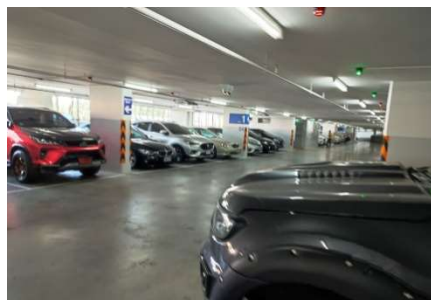
ภาพที่ 4-44 ที่จอดรถอัจฉริยะของอาคารจอดรถ

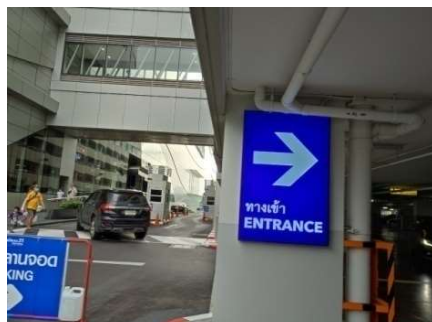
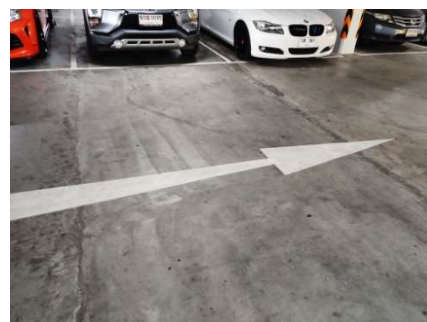
ภาพที่ 4-45 ป้ายจราจรและลูกศรบอกทิศทางการวิ่งรถ อาคาร Carpark

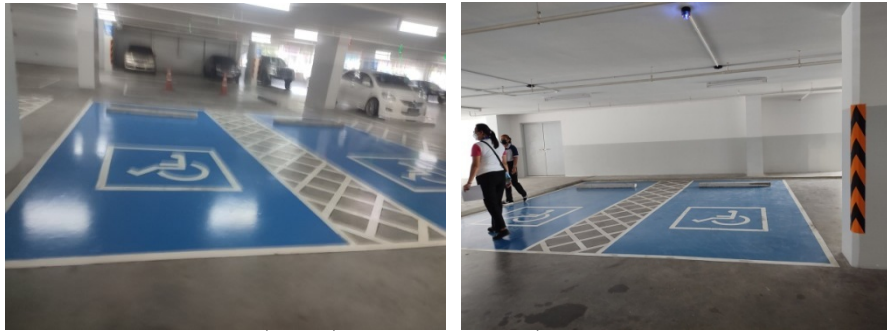
ภาพที่ 4-46 ที่จอดรถสำหรับผู้พิการ ที่จอดรถ Carpark

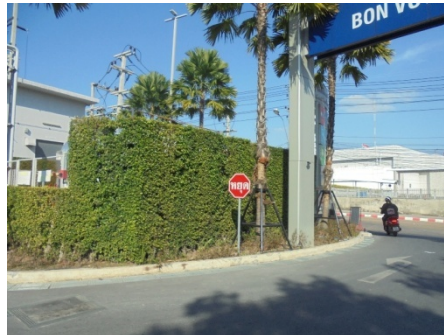
ภาพที่ 4-47 บ้ายหยุด เพื่อให้ผู้ขับขี่หยุดก่อนออกจากโครงการ

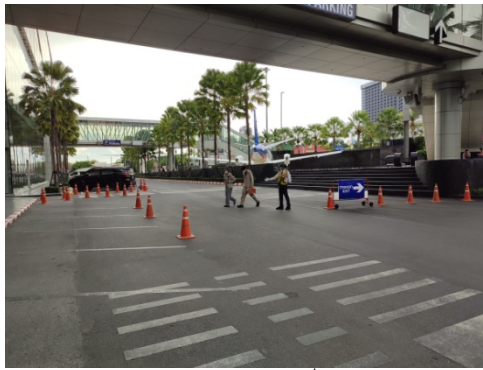
ภาพที่ 4-50 จุดรับส่งผู้โดยสารหน้าส่วนสรรพสินค้า และเจ้าหน้าที่รักษาความปลอดภัยคอยดูแลผู้ใช้บริการบนถนน

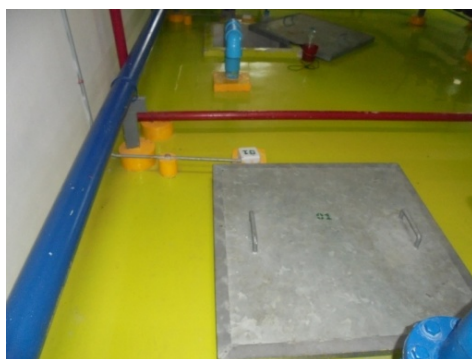
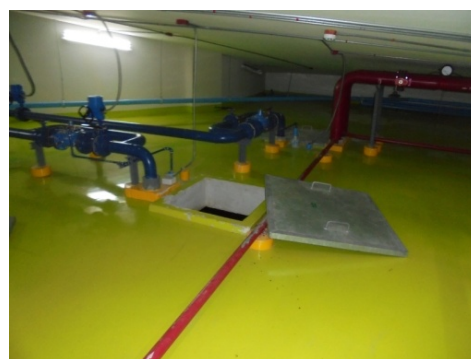
ภาพที่ 4-52 ฝาดังสำรองน้ำใต้ดิน

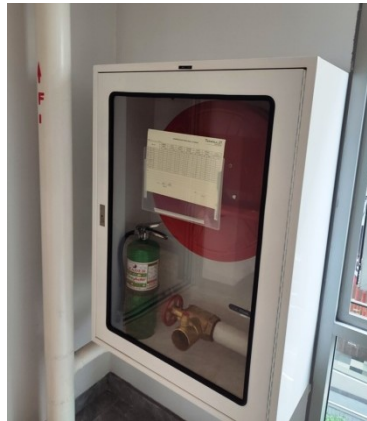
ภาพที่ 4-54 ท่อเย็นและตู้เก็บสายฉีดน้ำดับเพลิงบริเวณส่วนโรงลิฟท์ของอาคารจอดรถ Carpark

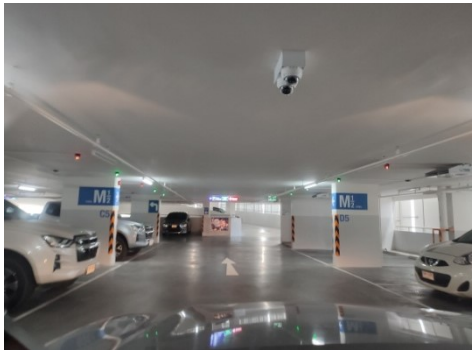
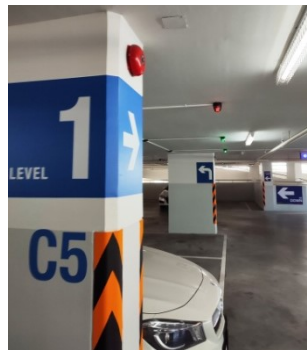
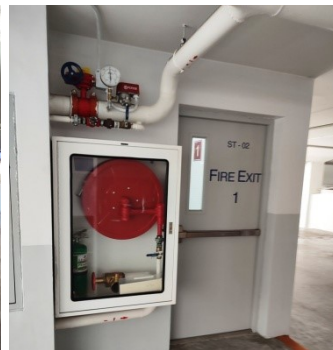
ภาพที่ 4-55 กล้องวงจรปิด กระดิ่งเตือนอัคคีภัย ไฟฉุกเฉิน และประตูหนีไฟ

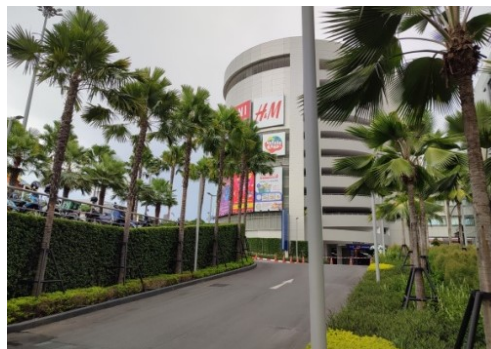
ภาพที่ 4-56 การปลูกต้นไม้บริเวณทางลาด และทางเข้าออกอาคาร Carpark

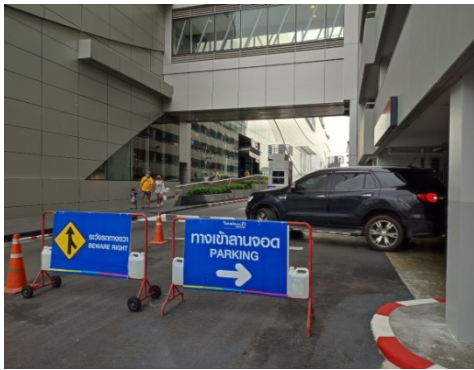
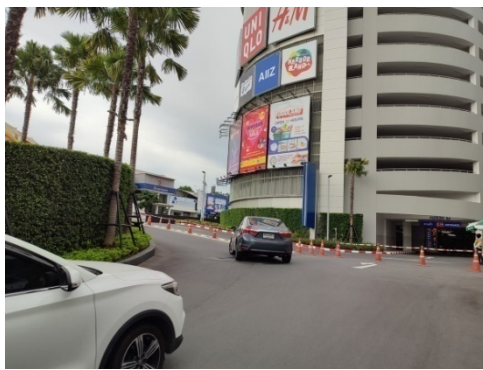
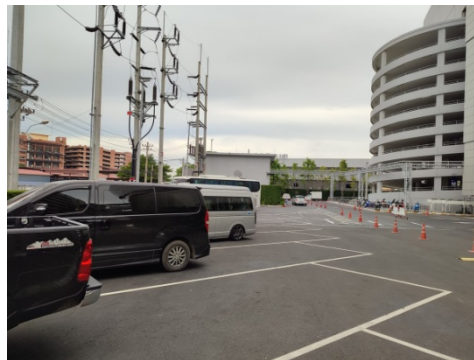
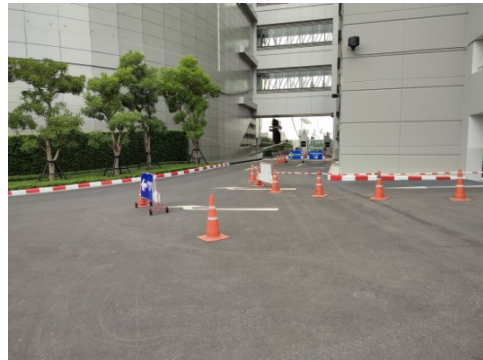
ภาพที่ 4-57 ทางเข้า-ออกสู่ถนน พญาเหนือ พัทธาสายสอง และถนนเพชรตระกูล

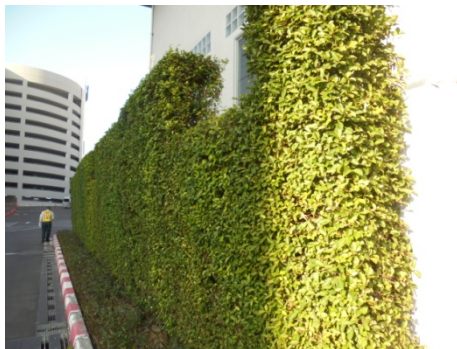
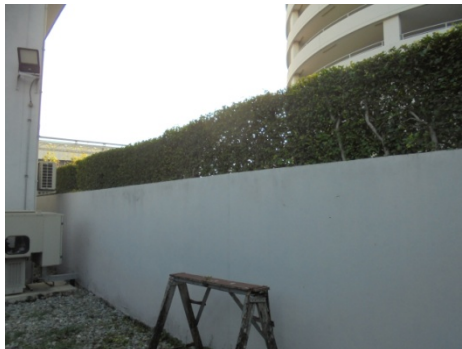
2. บริเวณสถานีไฟฟ้าย่อย Sub Station จัดให้มีการติดตั้งรั้วสูง 2.20 เมตร ล้อมรอบส่วนประตูเข้า-ออก(ทางทิศเหนือและทิศตะวันตก) โครงการจะลือคฤณแจไว้และเปิดใช้เมื่อต้องการตรวจสอบและบำรุงรักษา สำหรับบุคคลที่มีหน้าที่เกี่ยวข้องเท่านั้น	มีรั้วถาวรรอบแนวเขตที่ดินความสูง 2-3 เมตร และแนวกำแพงกันดินสูงไม่เกิน 1.5 เมตร และปลูกไม้ยืนต้นไว้ตามแนวรั้ว ประตูทางเข้า-ออก ลือคฤณแจไว้ตลอดจะเปิดเฉพาะเจ้าหน้าที่ดูแลเท่านั้น	-	ภาพที่ 4-1

ภาพที่ 4-58 รั้วสถานไฟฟ้าย่อย สูง 2.2 เมตร และปลูกต้นไม้ยืนต้นริมรั้ว เป็นไปตามพื้นที่สีเขียวของ TERMINAL21PATTAYA

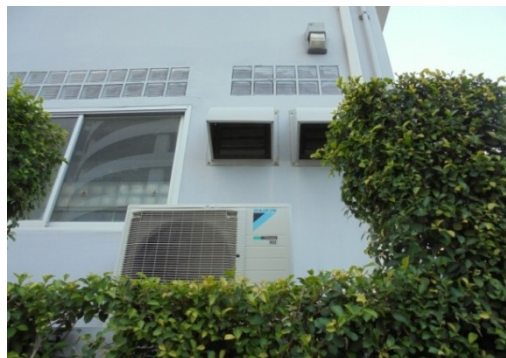
ภาพที่ 4-59 ห้อง Control สูงจากพื้นดินเดิม 1.75 เมตร

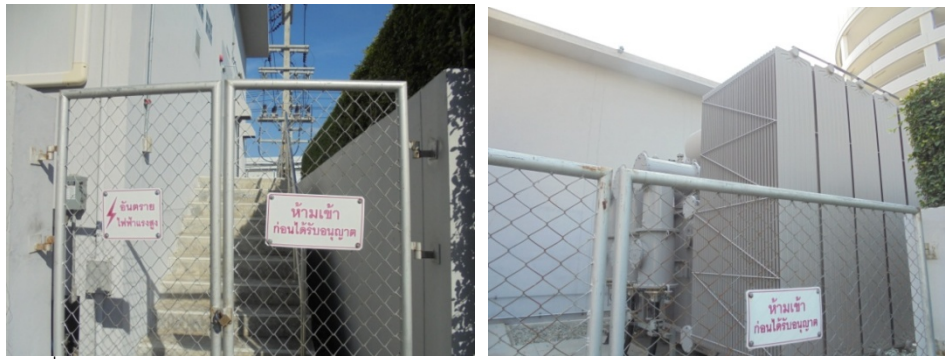
ภาพที่ 4-60 ป้ายเตือนด้านหน้าประตูเข้า-ออกโครงการ "อันตรายไฟฟ้าแรงสูง" และ "ห้ามเข้าก่อนได้รับอนุญาต"

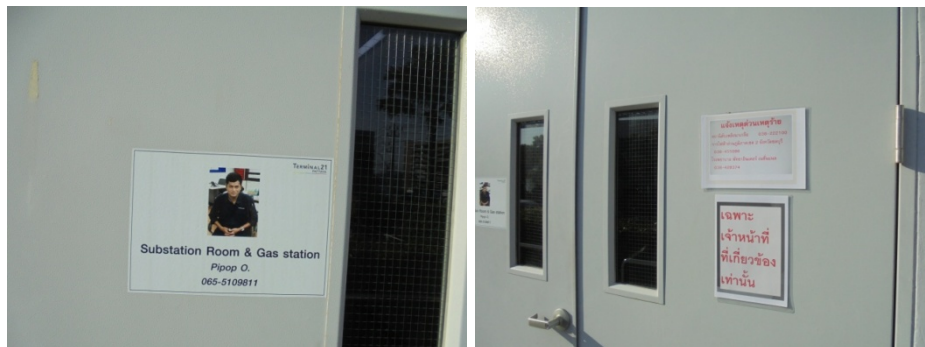
ภาพที่ 4-61 เจ้าหน้าที่ดูแลสถานีไฟฟ้าอยู่ จำนวน 1 คน

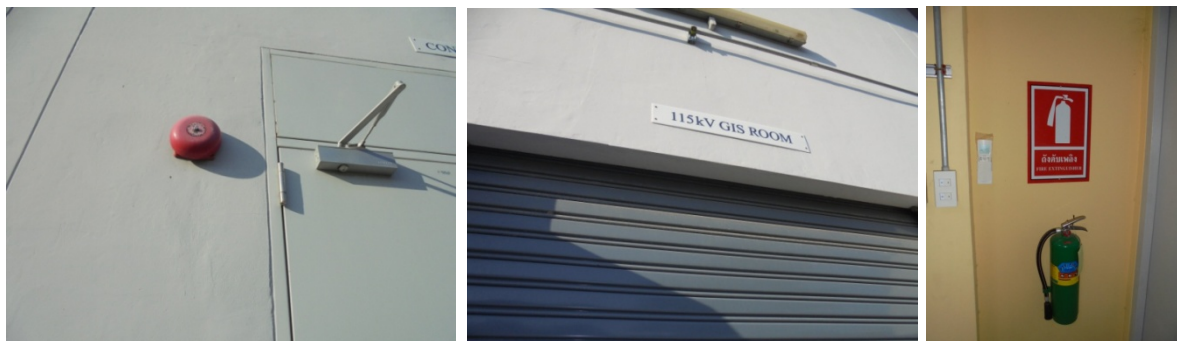
ภาพที่ 4-63 ระบบเตือนอัคคีภัยหน้าห้องคอนโทรล

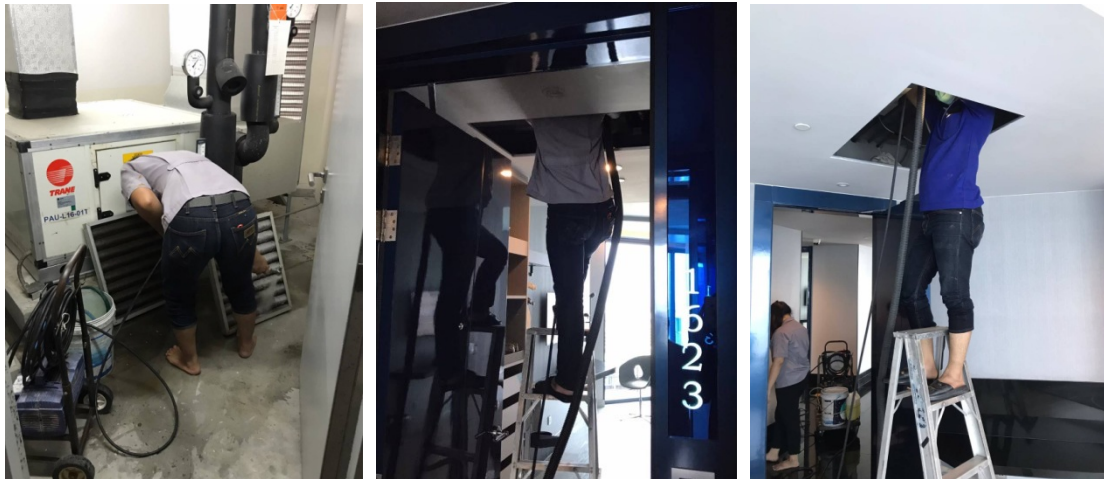
ภาพที่ 4-64 ล้างทำความสะอาดระบบปรับอากาศ

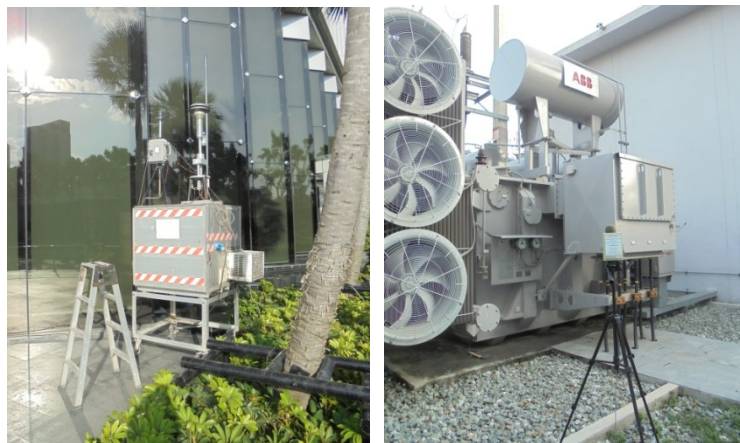
ตรวจวัดคุณภาพอากาศ และระดับเสียงที่บริเวณสถานีไฟฟ้าย่อย

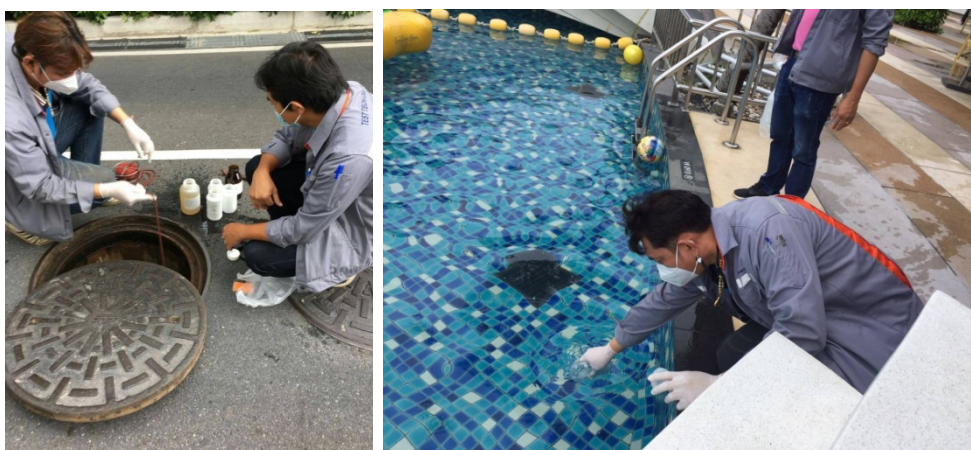
เก็บตัวอย่างน้ำทิ้ง และเก็บตัวอย่างน้ำสระว่ายน้ำ
