## 5. ผลการดำเนินการตามมาตรการป้องกันและแก้ไขผลกระทบสิ่งแวดล้อม

### ตารางที่ 2 เปรียบเทียบมาตรการป้องกันและแก้ไขผลกระทบสิ่งแวดล้อมที่กำหนดไว้ในรายงานการวิเคราะห์ผลกระทบสิ่งแวดล้อม

#### โครงการ Courtyard by Marriott Bangkok Hotel (ชื่อเดิม โรงแรมคอร์ตยาร์ด กรุงเทพ) ระยะเปิดดำเนินการ

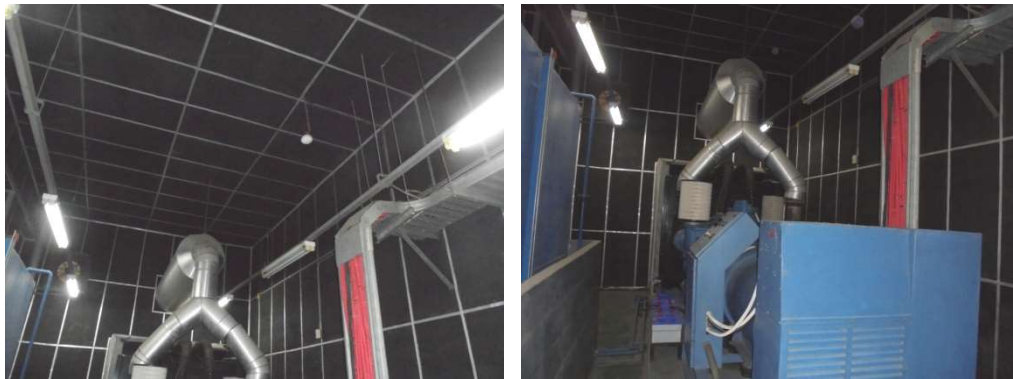
ภาพที่ 4-12 เครื่องกำเนิดไฟฟ้าสำรอง

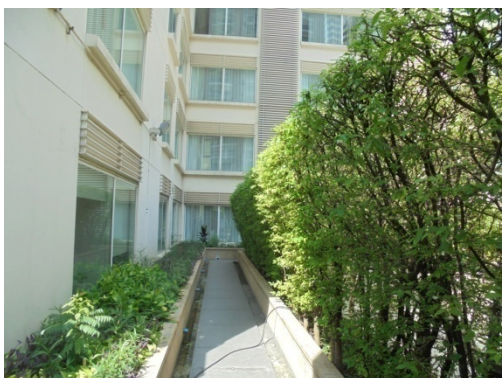
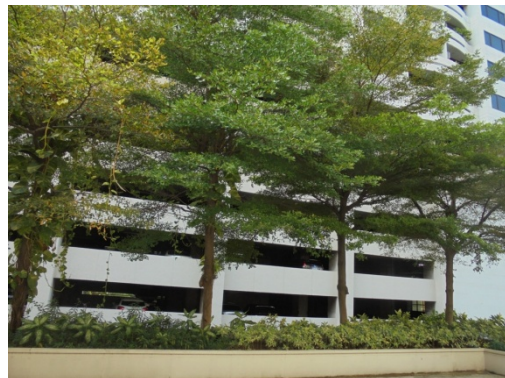
ภาพที่ 4-14 พื้นที่สีเขียวของโครงการ

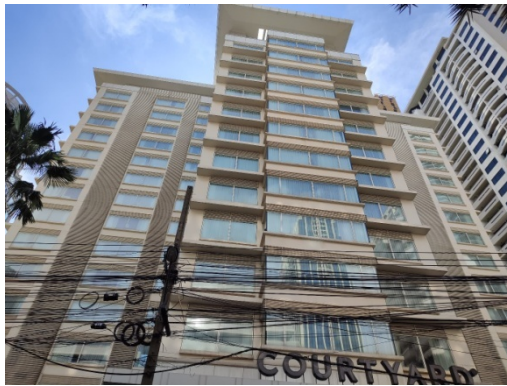
ภาพที่ 4-15 ภูมิสถาปัตย์อาคาร ตกแต่งเป็นกระจุก และปลูกต้นไม้ กลมกลืนกับอาคารโดยรอบโครงการ

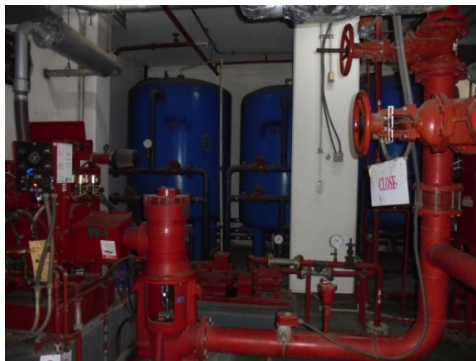
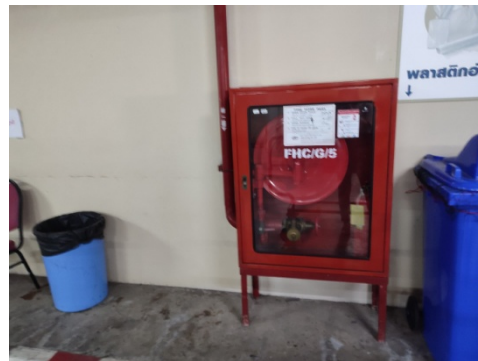
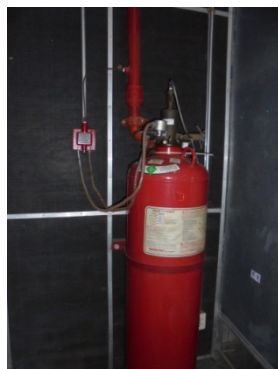
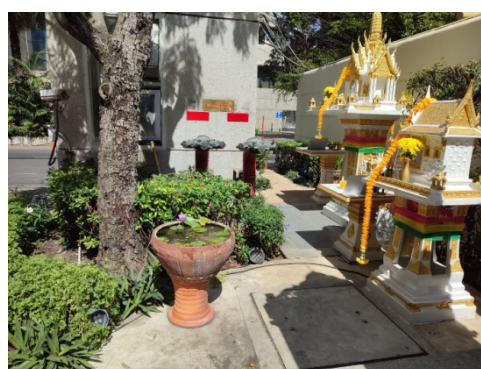
ภาพที่ 4-17 อุปกรณ์ดับเพลิง

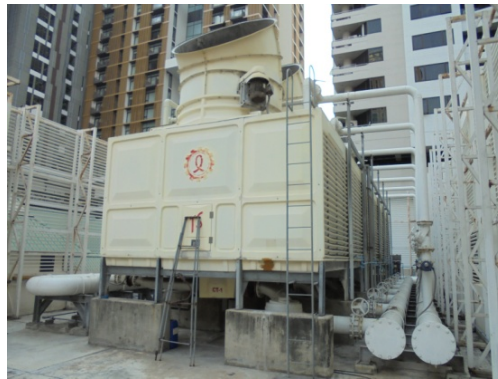
ภาพที่ 4-18 ระบบปรับอากาศแบบรวม Chiller Cooling

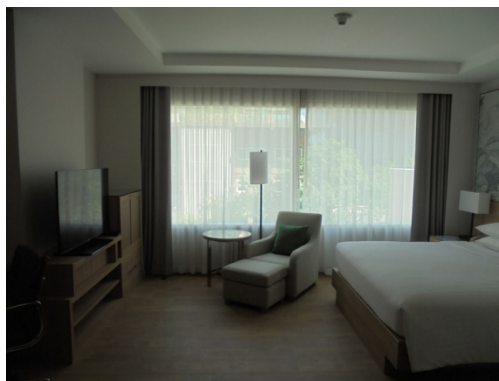
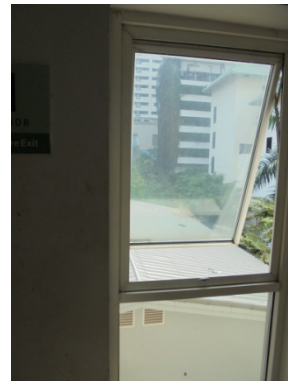
ภาพที่ 4-19 ช่องระบายอากาศภายในอาคาร

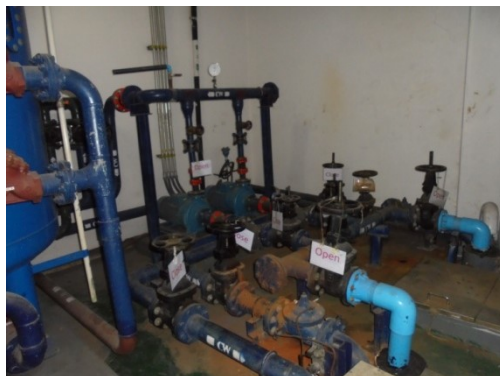
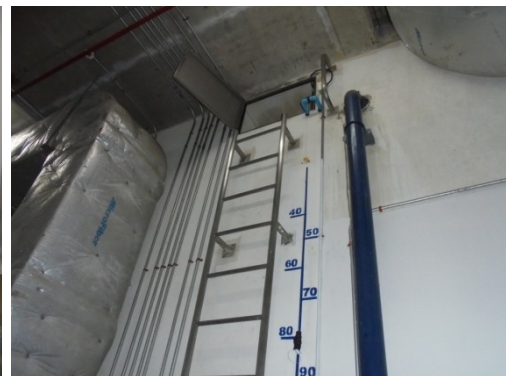
ภาพที่ 4-20 ถังสำรองน้ำใต้ดินและถังสำรองน้ำชั้นดาดฟ้า

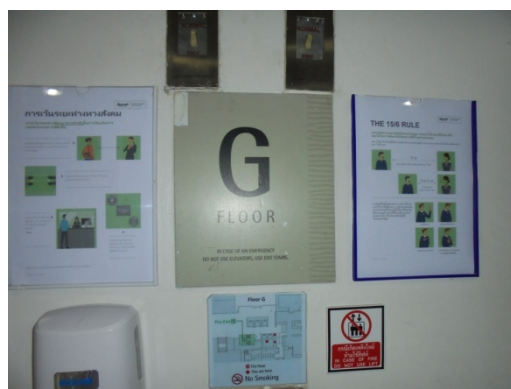
ภาพที่ 4-21 ป้ายบอกชั้นและป้ายแผนผังเส้นทางหนีไฟบริเวณโถงลิฟต์

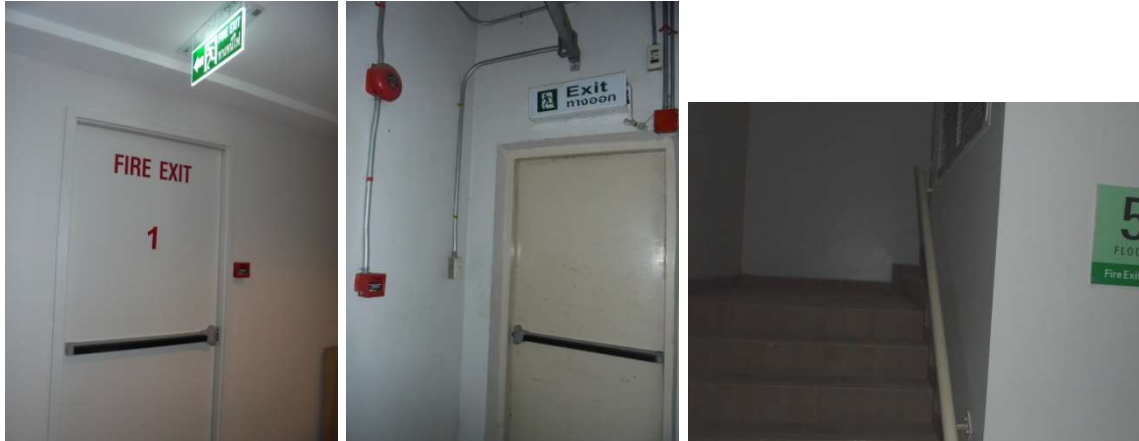
ภาพที่ 4-22 ประตูหนีไฟ บันไดหนีไฟและป้ายบอกทางหนีไฟ

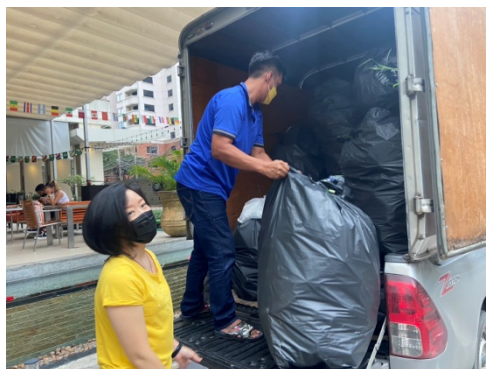
ภาพที่ 4-25 ล้างทำความสะอาดห้องพัสดุขยะรวม และรวบรวมมูลฝอยรีไซเคิล นำออกมาขายให้รถรับซื้อของเก่า

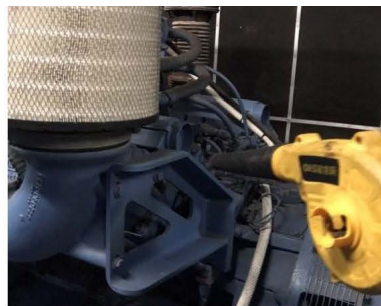
ขณะทำการตรวจเช็คทำความสะอาด  
บริเวณรอบเครื่องยนต์

ภาพที่ 4-32 ตรวจสอบดูแลรักษาระบบไฟฟ้าสำรอง

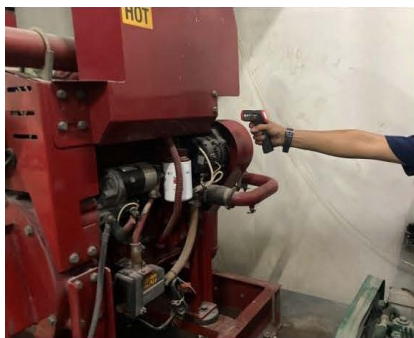
ภาพขณะตรวจวัดอุณหภูมิขณะทำงาน

ภาพที่ 4-33 ตรวจสอบดูแลรักษาระบบปั้มน้ำดับเพลิง

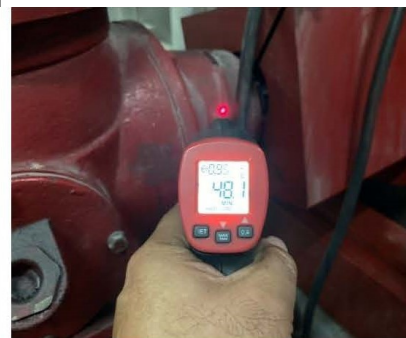
ภาพขณะตรวจวัดอุณหภูมิขณะทำงาน
