# นิติบุคคลอาคารชุด โนเบิล สเตท 39

รายงานผลการปฏิบัติตามมาตรการป้องกันและแก้ไขผลกระทบสิ่งแวดล้อม  
และมาตรการติดตามตรวจสอบคุณภาพสิ่งแวดล้อม ในระยะดำเนินการ  
โครงการอาคารชุด โนเบิล สเตท 39 คอนโดมิเนียม  
ถนนสุขุมวิท 39 แขวงคลองตันเหนือ เขตวัฒนา กรุงเทพมหานคร  
ระหว่างเดือนกรกฎาคม-ธันวาคม พ.ศ. 2565

โครงการอาคารชุด โนเบิล สเตท 39 คอนโดมิเนียม

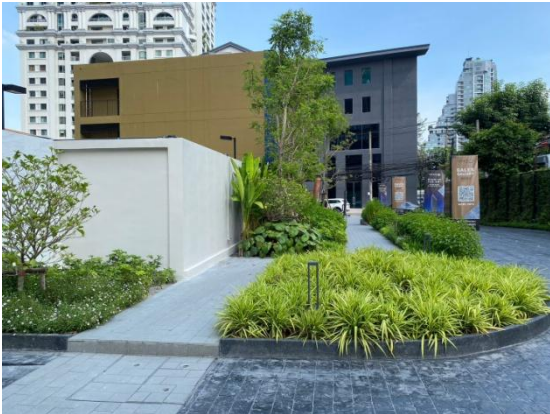
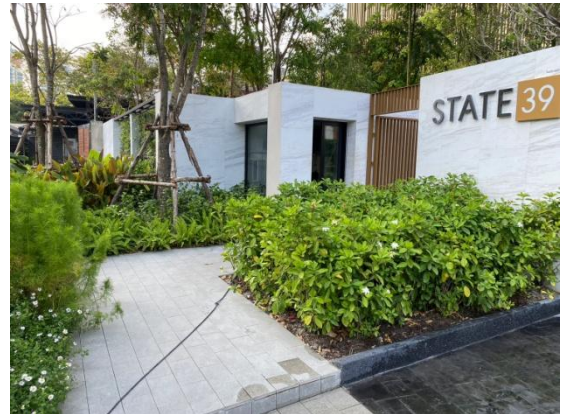
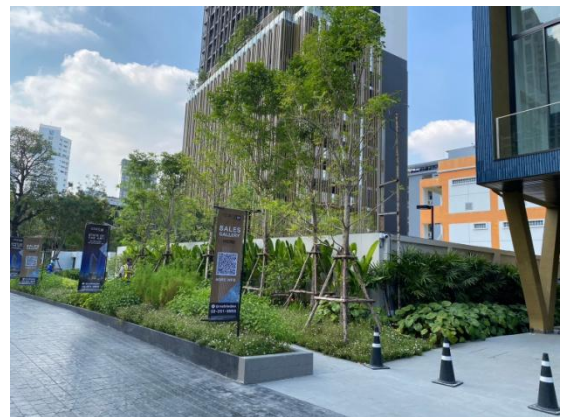
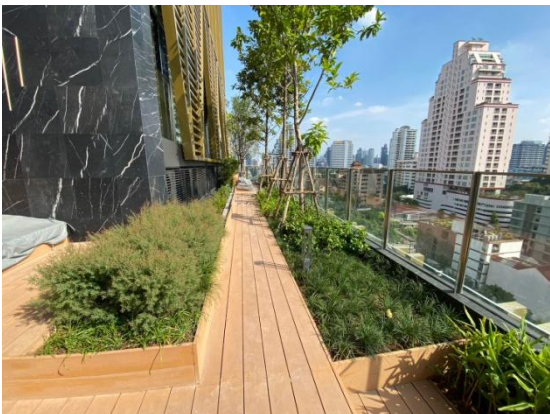
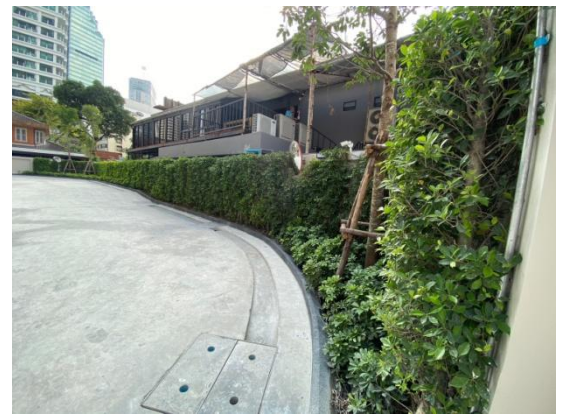
รูปที่ 2-1 พื้นที่สีเขียวของโครงการ

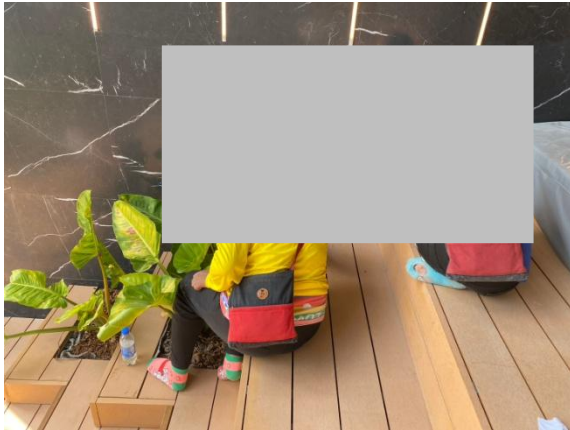
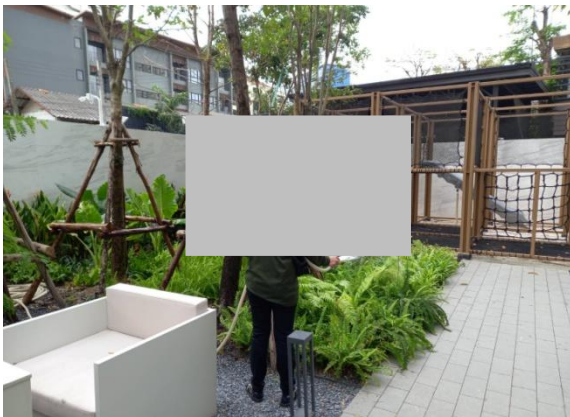
รูปที่ 2-2 เจ้าหน้าที่ดูแลพื้นที่สีเขียวภายในโครงการ

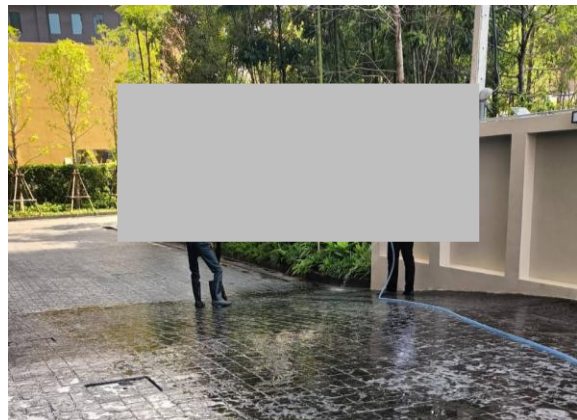
รูปที่ 2-3 เจ้าหน้าที่ดูแลทำความสะอาดถนนภายในโครงการ

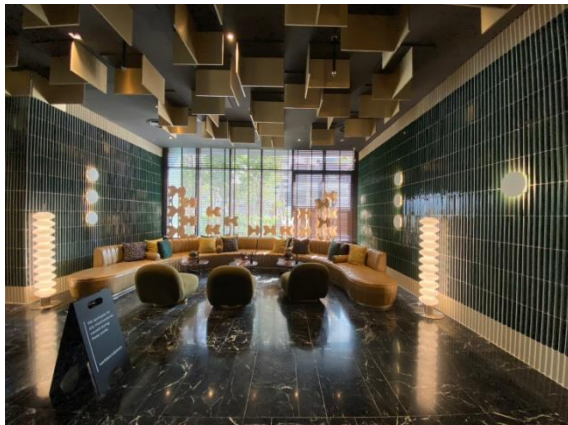
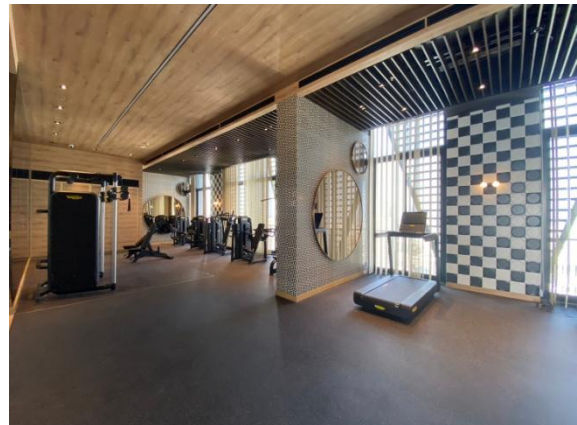
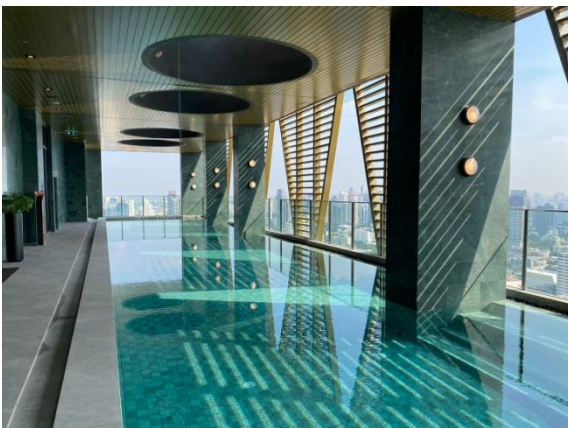
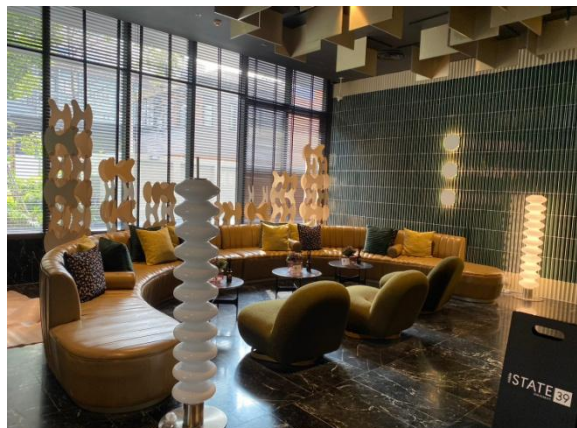
รูปที่ 2-5 พื้นที่ส่วนกลางของโครงการ

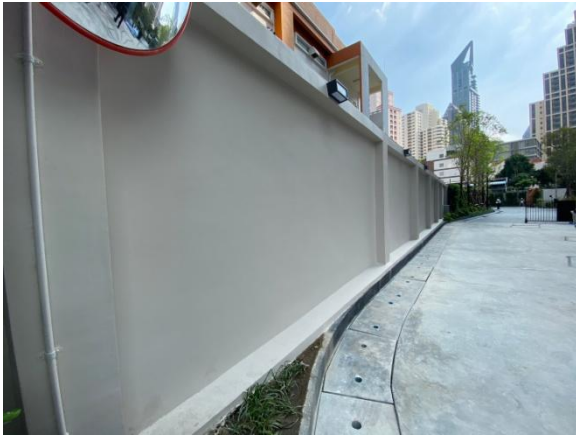
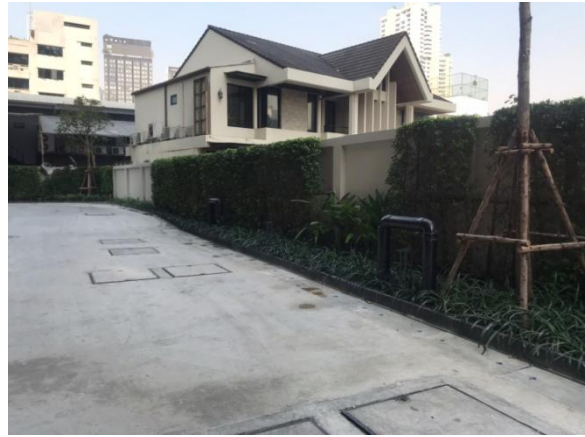
รูปที่ 2-6 รั้วล้อมรอบโครงการ

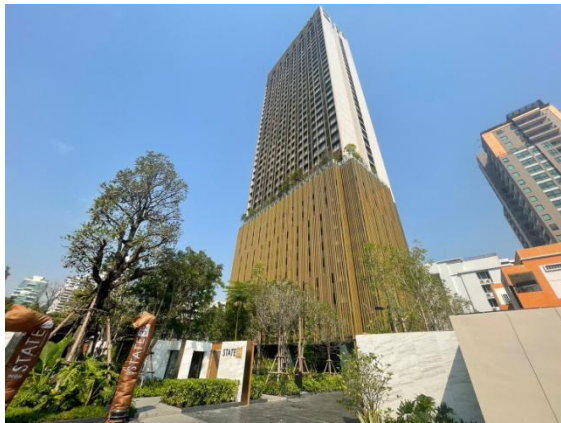
รูปที่ 2-7 บริเวณทางเข้า-ออกโครงการ

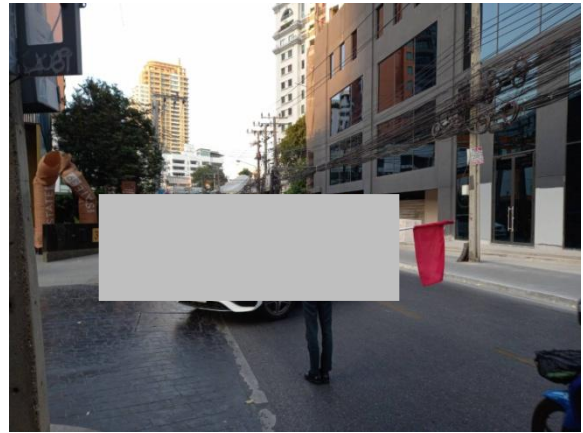
รูปที่ 2-11 จัดให้มีการเตรียมความพร้อมของเจ้าหน้าที่รักษาความปลอดภัย และอำนวยความสะดวกบริเวณทางเข้าออกของโครงการ

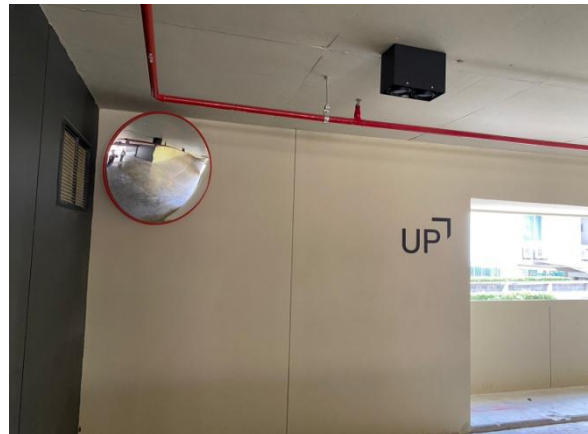
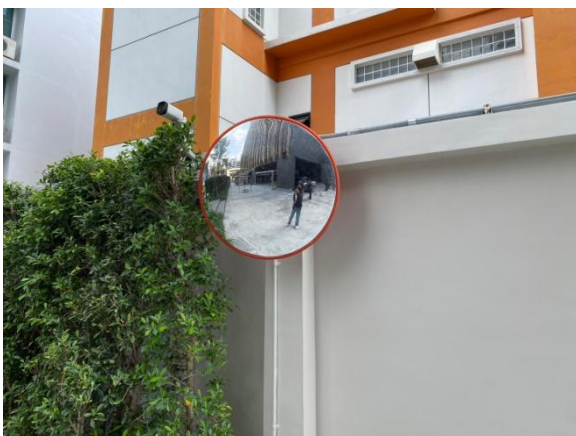
รูปที่ 2-13 กระจกโค้งบริเวณอันตราย

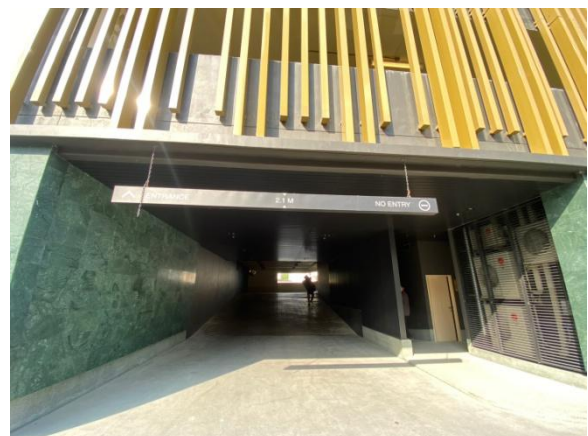
รูปที่ 2-14 ป้ายจำกัดความสูงลานจอดรถ

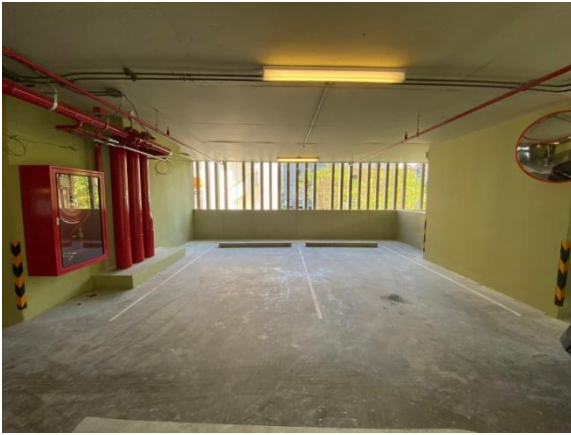
รูปที่ 2-15 มีการตีเส้นแบ่งช่องจอดรถ

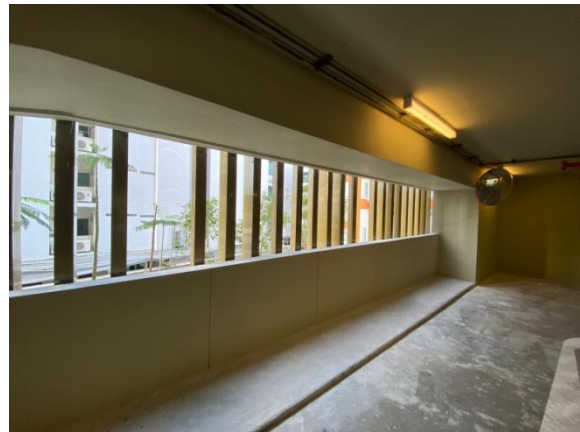
รูปที่ 2-21 ช่องว่างเปิดโล่งเพื่อการระบายอากาศชั้นลานจอด

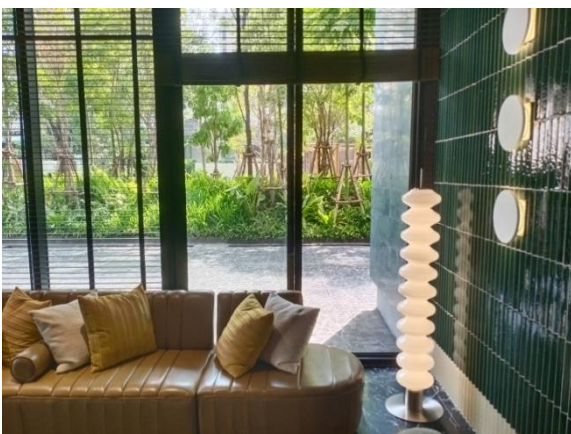
รูปที่ 2-22 เปิดหน้าต่าง เพื่อให้มีอากาศถ่ายเทได้ดี

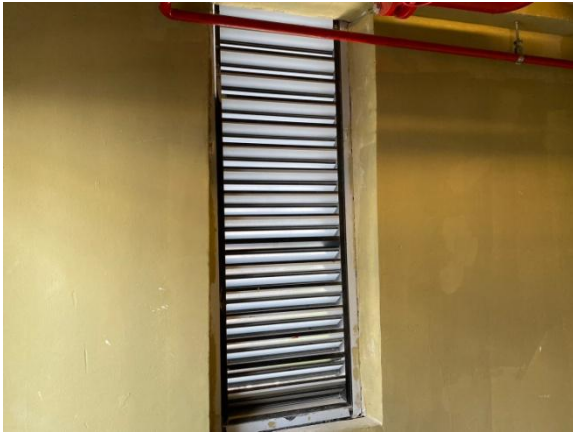
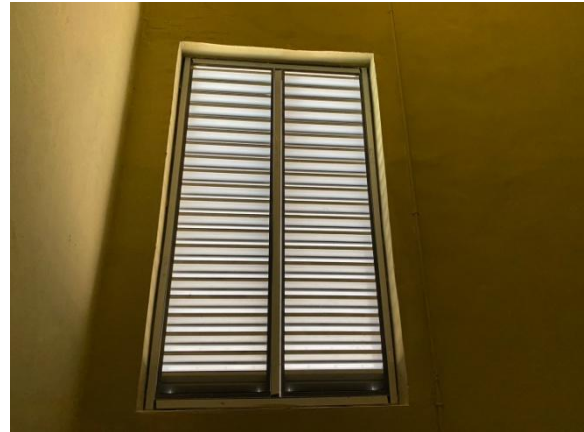
รูปที่ 2-23 จัดให้มีระบบระบายอากาศภายในอาคารอย่างเพียงพอ

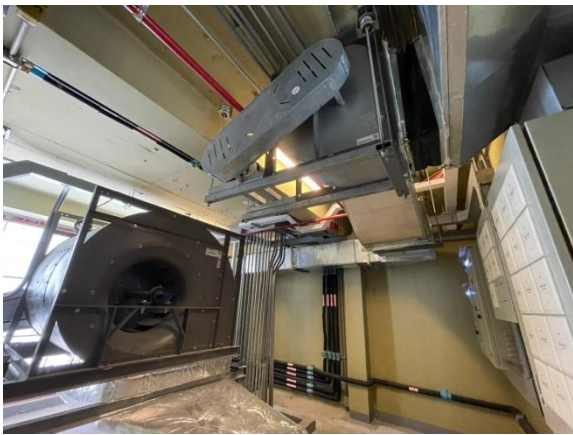
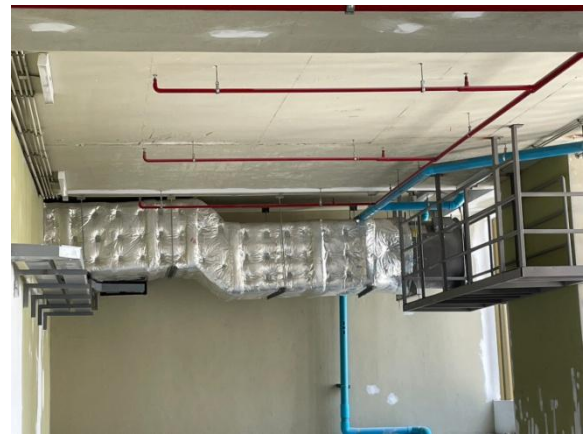
รูปที่ 2-24 มีระบบระบายอากาศแบบกล

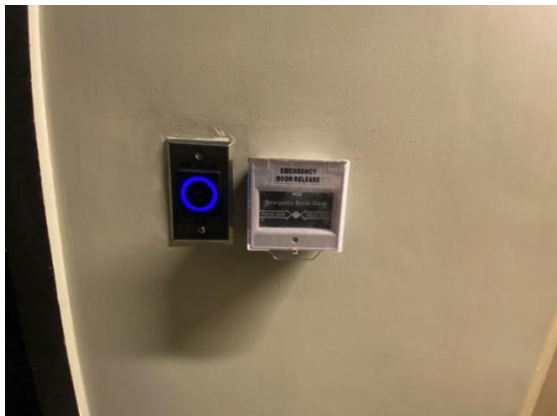
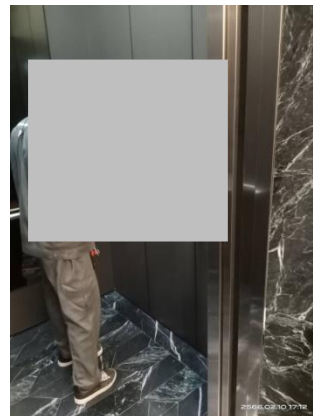
รูปที่ 2-25 ระบบควบคุมการเข้า-ออกอาคาร ด้วยระบบสแกนลายนิ้วมือและระบบคีย์การ์ด

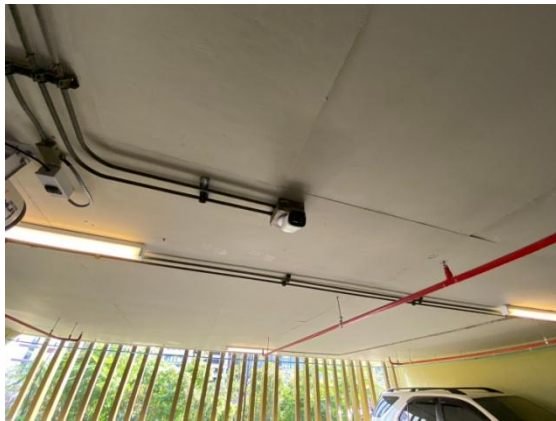
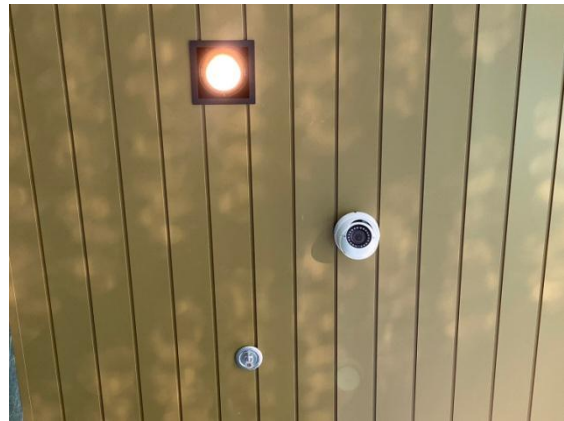
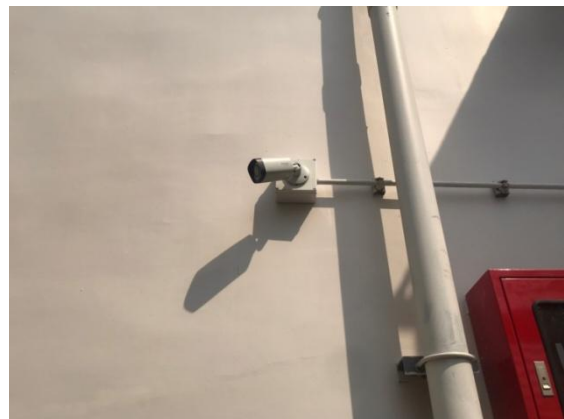
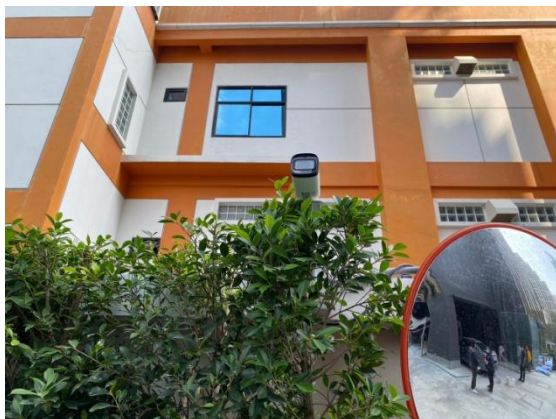
รูปที่ 2-26 กล้องวงจรปิด และจอควบคุมระบบกล้องวงจรปิดของโครงการ

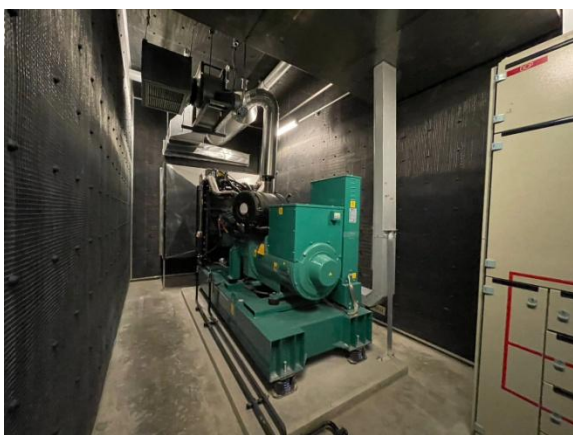
รูปที่ 2-29 จัดให้มีเครื่องกำเนิดไฟฟ้าสำรอง

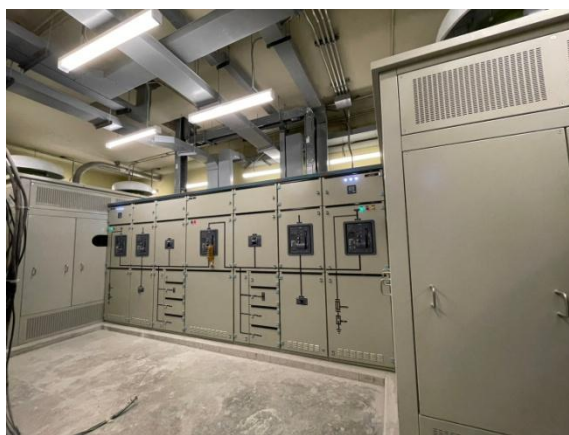
รูปที่ 2-30 จัดให้มีหม้อแปลงไฟฟ้าของโครงการ

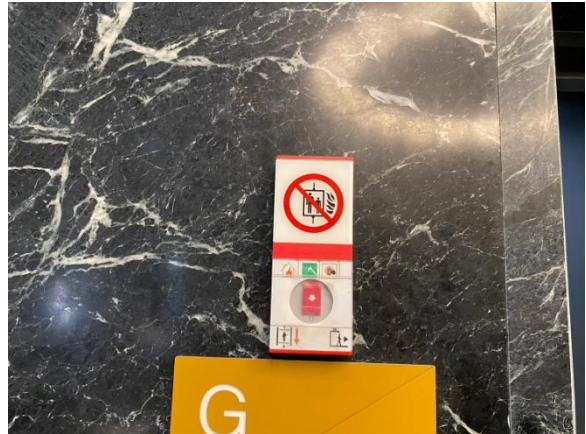
ป้ายห้ามใช้ลิฟต์ขณะเกิดเหตุเพลิงไหม้

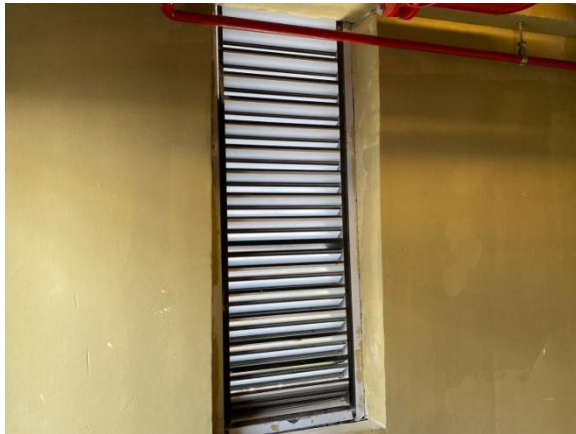
ช่องระบายอากาศบริเวณบันไดหนีไฟ

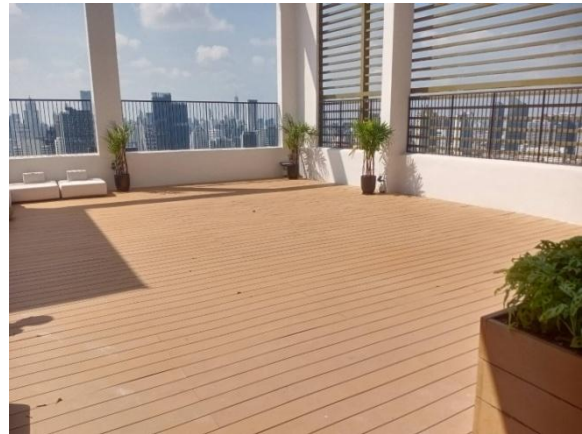
พื้นที่หนีไฟทางอากาศ

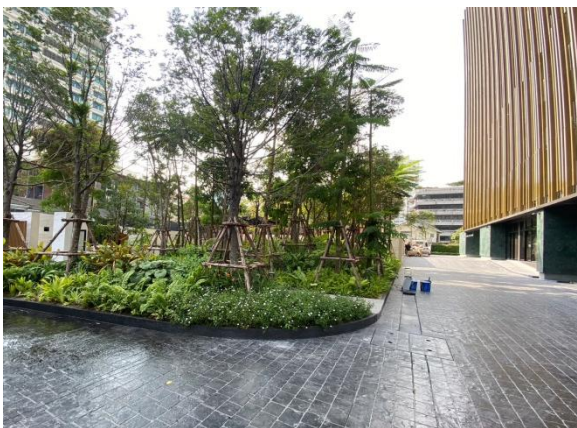
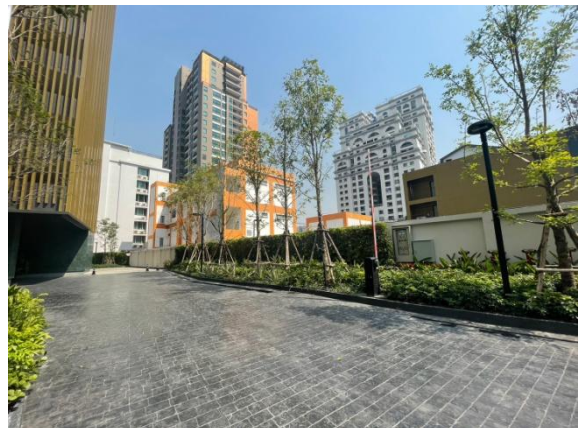
บริเวณจุดรวมพล

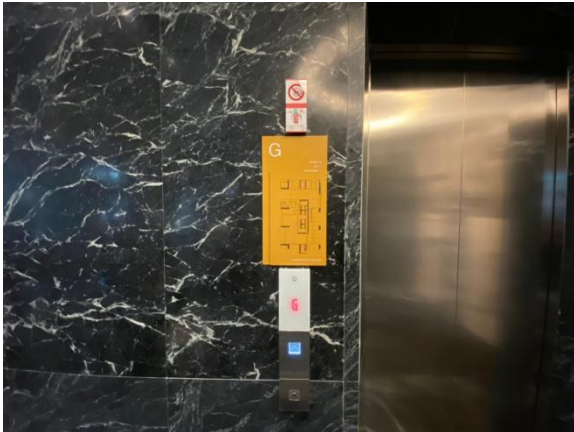
มีการติดตั้งป้ายบอกเลขชั้นบริเวณหน้าลิฟท์

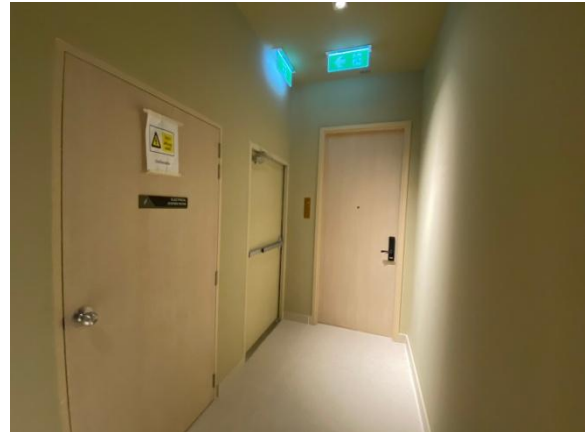
ประตูด่านหนีไฟ

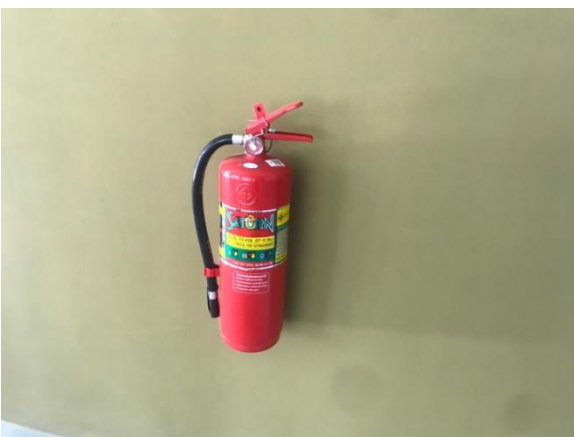
ถังดับเพลิงพร้อมคำแนะนำการใช้งานของอาคารชุดพาณิชย์

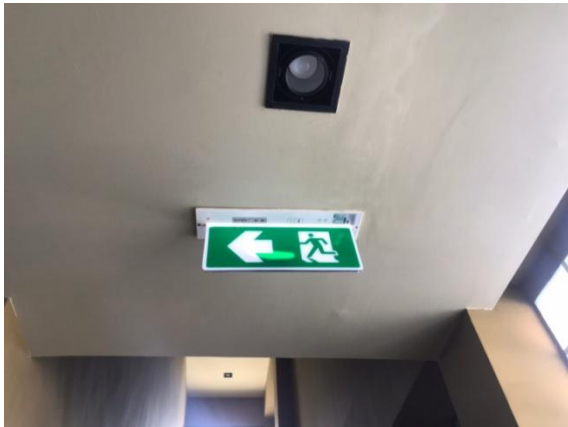
ป้ายบอกทางหนีไฟของอาคารชุดพาณิชย์

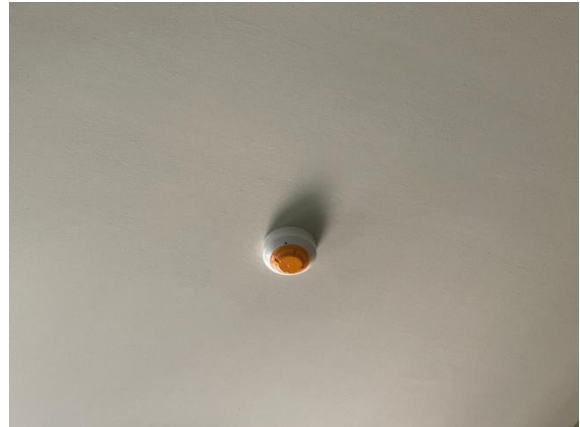
อุปกรณ์ตรวจจับควันของอาคารชุดพาณิชย์

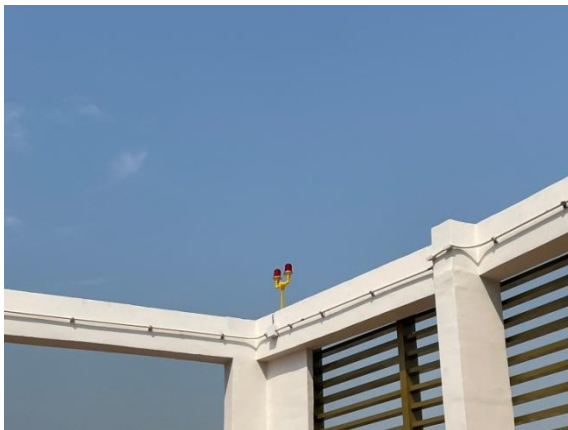
ไฟเตือนการบิน Obstruction light

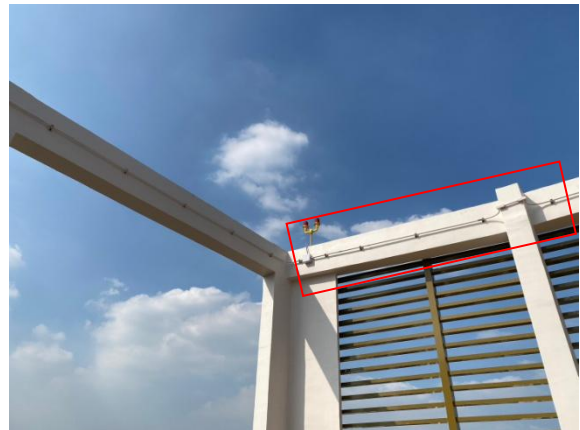
สายล่อฟ้า

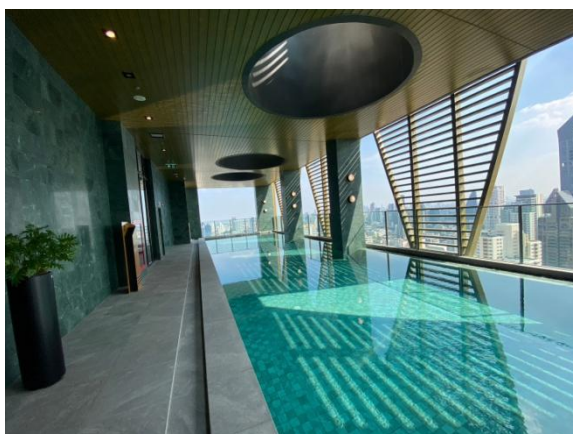
สรว่ายน้ำของโครงการ แบ่งเป็นส่วนต้น และส่วนลึก

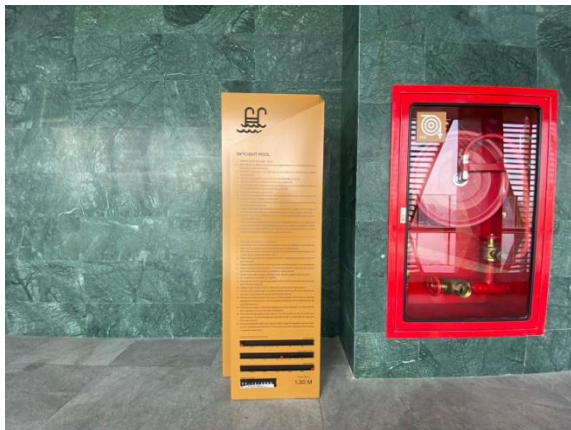
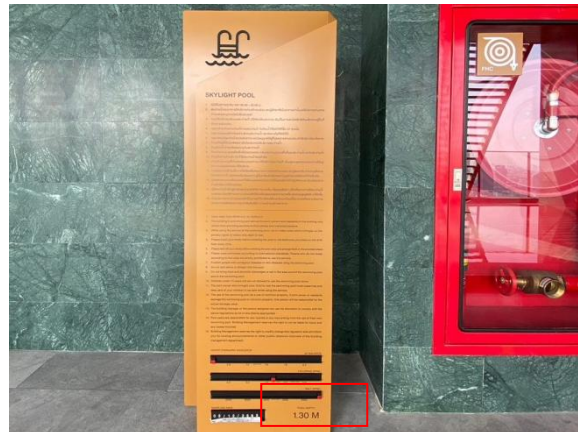
กฎระเบียบการใช้สรวายน้ำ และป้ายแสดงความลึก

- บริเวณสระว่ายน้ำ และส่วนประกอบ	- มีป้ายบอกความลึก หรือ ตัวเลขบอกระดับความลึกที่สามารถมองเห็นได้ชัดเจน	- ทุกสัปดาห์ ตลอดระยะเวลาเปิดดำเนินการ	- นิติบุคคลอาคารชุดมีการตรวจสอบว่ามีป้ายบอกระดับความลึกของสระว่ายน้ำ	รูปที่ 2-54

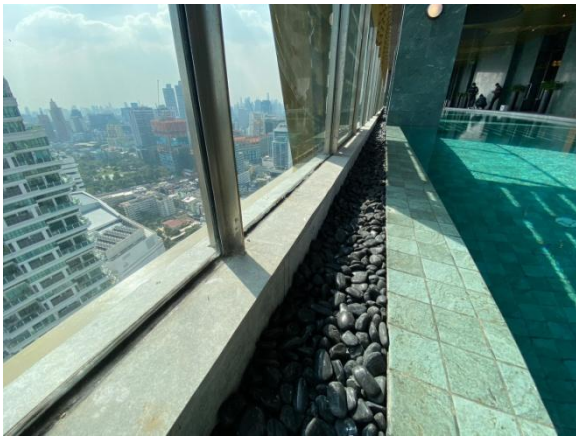
รางระบายน้ำล้น

- บริเวณรอบสระว่ายน้ำ และ ส่วนประกอบ	- มีรางระบายน้ำล้น มีฝาปิดรอบสระว่ายน้ำ กว้าง 30-40 ซม. ไม่เป็นสนิม แข็งแรง ทำความสะอาดง่าย อยู่ในสภาพดี และน้ำไม่ล้นออกจากราง	- ทุกสัปดาห์ ตลอดระยะเวลาเปิดดำเนินการ	- นิติบุคคลอาคารชุดมีการตรวจสอบรางระบายน้ำล้น ให้อยู่ในสภาพดีอยู่เสมอ ถ้ามีการผุกร่อน หรือชำรุดต้องดำเนินการแก้ไขทันที	รูปที่ 2-54

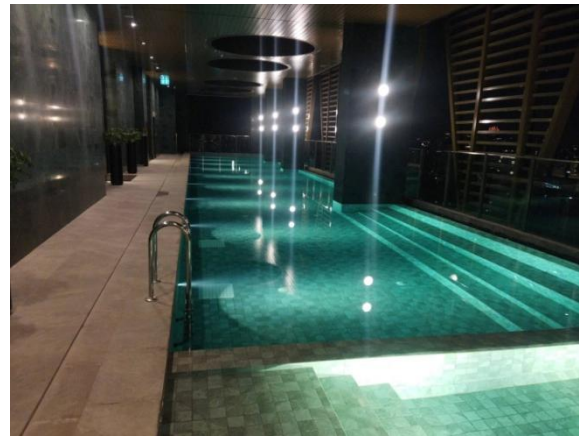
ไฟส่องสว่าง

- บริเวณรอบสระว่ายน้ำ	- จัดให้มีแสงสว่างเพียงพอทั่วบริเวณสระว่ายน้ำ เพื่อให้มองเห็นได้ชัดเจนในกรณีที่มีการเปิดใช้สระว่ายน้ำในเวลากลางคืน	- บริเวณรอบสระว่ายน้ำ และ ส่วนประกอบทุกสัปดาห์ ตลอดระยะเวลาเปิดดำเนินการ	- นิติบุคคลอาคารชุดมีการตรวจสอบแสงสว่าง บริเวณสระว่ายน้ำ ให้อยู่ในสภาพดีอยู่เสมอ	รูปที่ 2-54

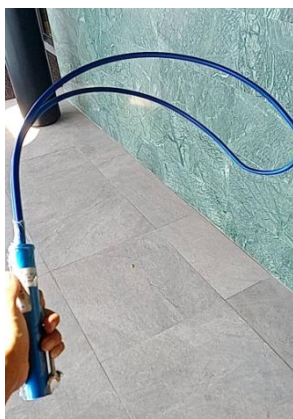
ไม้ช่วยชีวิต

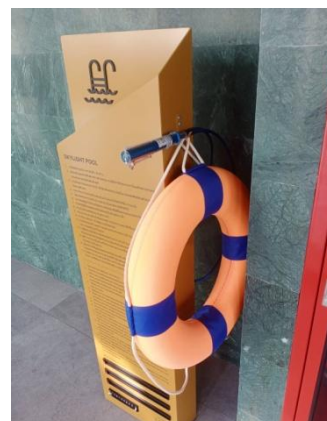
ห่วงยางชูชีพ

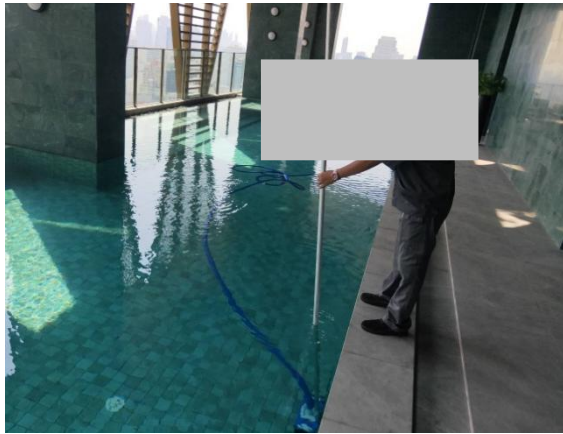
เจ้าหน้าที่ทำความสะอาดสระว่ายน้ำ

- บริเวณรอบสระว่ายน้ำ	- รักษาความสะอาดพื้นโดยรอบสระว่ายน้ำอย่างสม่ำเสมอ	- ทุกสัปดาห์ ตลอดระยะเวลาเปิดดำเนินการ	- นิติบุคคลอาคารชุดมีการตรวจสอบการรักษาความสะอาดรอบสระว่ายน้ำ	รูปที่ 2-54

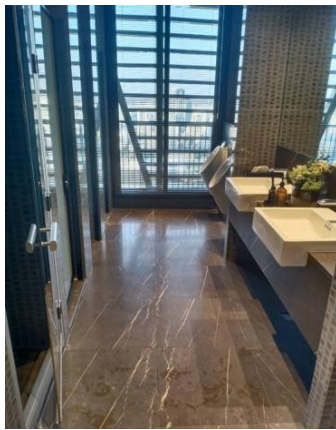
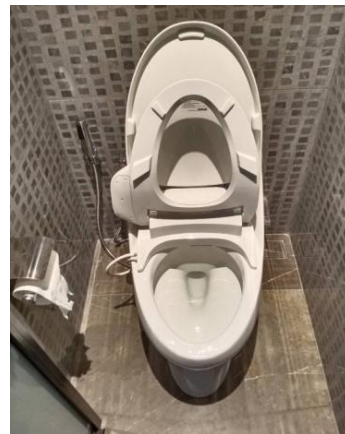
ห้องน้ำสำหรับผู้มาใช้สระว่ายน้ำ

- บริเวณส่วนประกอบสระว่ายน้ำ	- จัดให้มีห้องเปลี่ยนเสื้อผ้า ตู้เก็บสิ่งของ ที่ว่าง หรือเก็บรองเท้า สำหรับผู้มาใช้บริการ ในบริเวณทางเข้าสระว่ายน้ำ	- ทุกสัปดาห์ ตลอดระยะเวลาเปิดดำเนินการ	- นิติบุคคลอาคารชุดมีการตรวจสอบห้องเปลี่ยนเสื้อผ้า ตู้เก็บสิ่งของที่ว่าง หรือเก็บรองเท้าให้อยู่ในสภาพดีอยู่เสมอ	รูปที่ 2-54

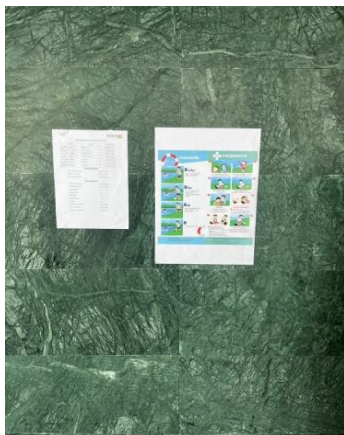
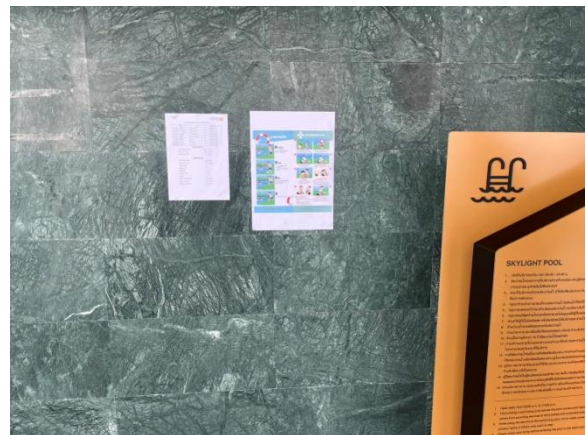
ติดป้ายแสดงวิธีการปฐมพยาบาล หรือช่วยชีวิตคนจมน้ำ พร้อมติดหมายเลขโทรศัพท์ที่สำคัญที่มองเห็นได้ชัด

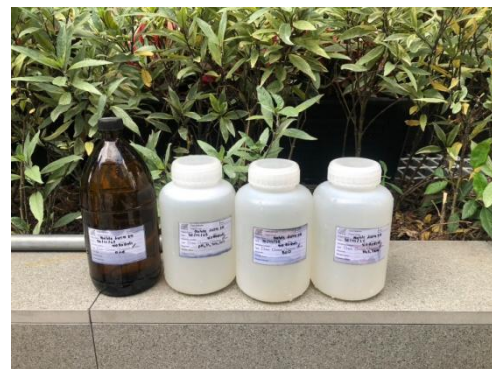
เก็บตัวอย่างคุณภาพน้ำทิ้ง เดือนพฤศจิกายน 2565

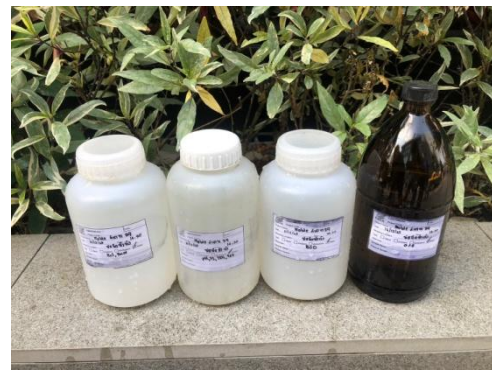
เก็บตัวอย่างคุณภาพน้ำทิ้ง เดือนธันวาคม 2565

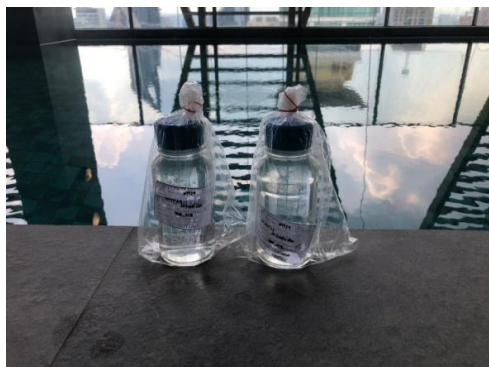
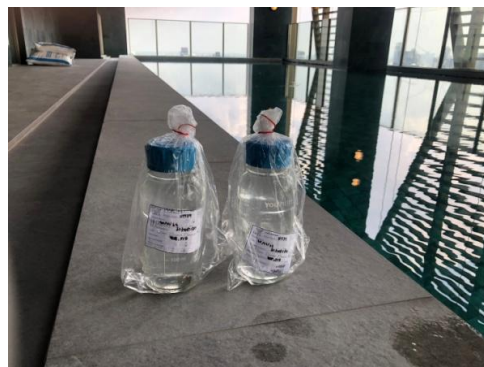
เก็บตัวอย่างคุณภาพน้ำสระว่ายน้ำ เดือนพฤศจิกายน 2565

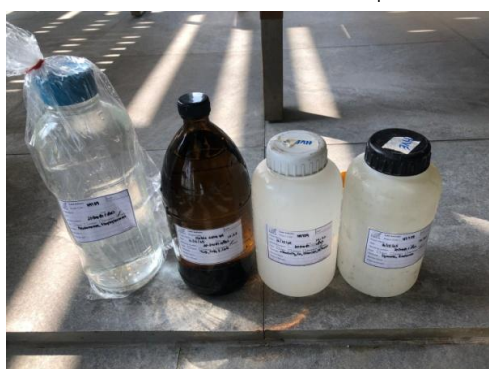
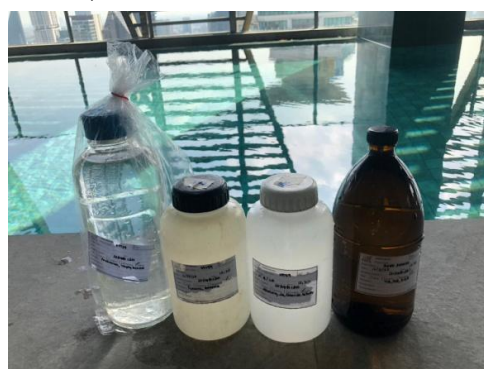
เก็บตัวอย่างคุณภาพน้ำสระว่ายน้ำ เดือนธันวาคม 2565
