ภาพที่ 5.2.5-1 ผลการตรวจสอบอุปกรณ์งานทาง และทางเชื่อมต่อ-ออกสถานที่ต่างๆ

4) สรุปผลการศึกษาและข้อเสนอแนะ

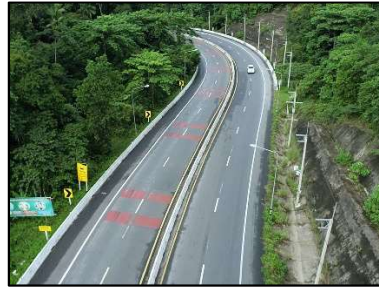
Red Anti Skid กม.1133+700 (เดิม กม.41+940)

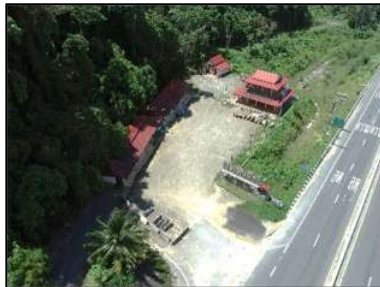
ทางเข้าจุดชมวิวเขาพับผ้า บริเวณ กม.1133+450
(เดิม กม.42+190) (ด้านตรัง-พัทลุง)

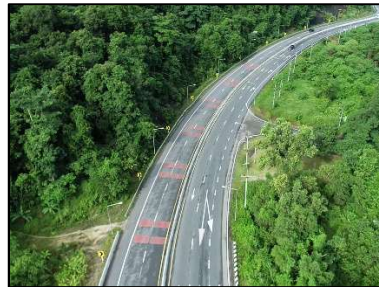
Red Anti Skid กม.1136+350 (เดิม กม.29+290)

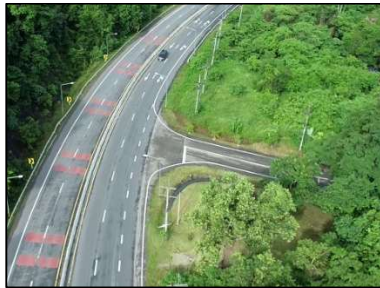
ทางเข้าสถานีวิจัยการเพาะเลี้ยงสัตว์ป่าพัทลุง บริเวณ
กม.1136+440 (เดิม กม.39+200) (ด้านพัทลุง-ตรัง)

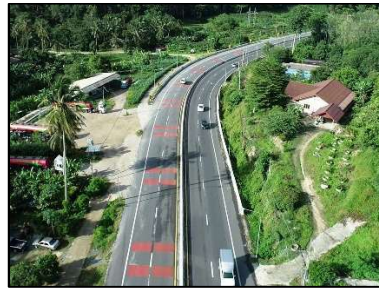
Red Anti Skid กม.1138+700 (เดิม กม.36+940)

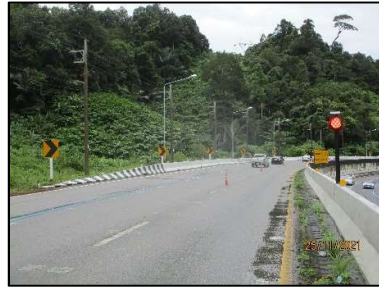
สัญญาณไฟกระพริบ กม.1129+390
(เดิม กม.46+250) ด้านตรัง-พัทลุง

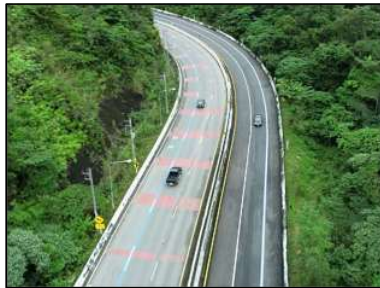
Red Anti Skid กม.1129+600
(เดิม กม.46+040) ด้านตรัง-พัทลุง

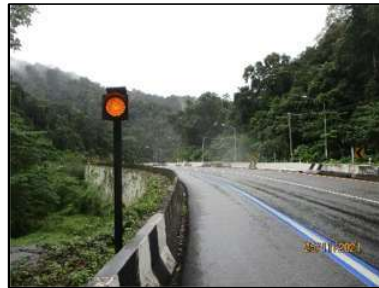
สัญญาณไฟกระพริบ กม.1130+200
(เดิม กม.45+440) ด้านพัทลุง-ตรัง

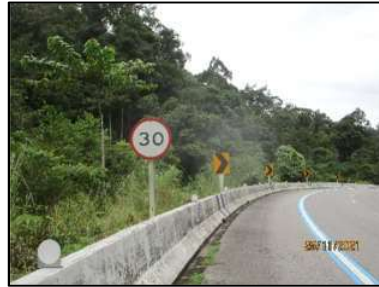
ป้ายจำกัดความเร็ว กม.1133+125 (เดิม กม.42+515)
ด้านพัทลุง-ตรัง

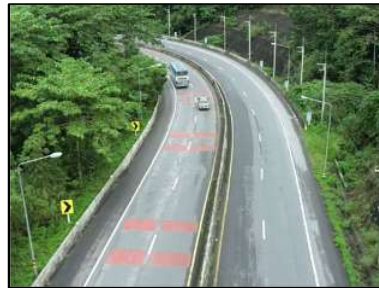
Red Anti Skid กม.1133+800 (เดิม กม.41+840)
ด้านตรัง-พัทลุง

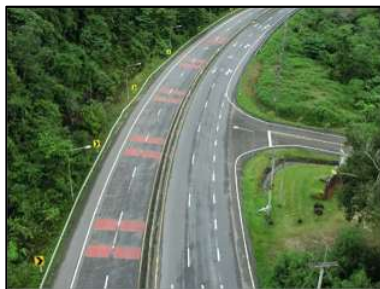
Red Anti Skid และทางเข้าสถานีวิจัยการเพาะพันธุ์สัตว์ป่า
พัทลุง กม.1136+440 (เดิม กม.39+200) ด้านตรัง-พัทลุง

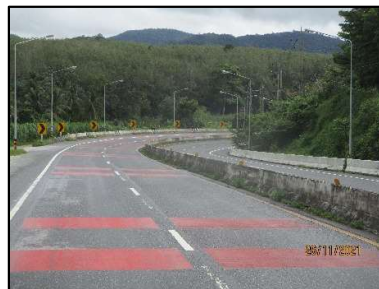
Red Anti Skid กม.1138+700 (เดิม กม.36+940)
ด้านตรัง-พัทลุง

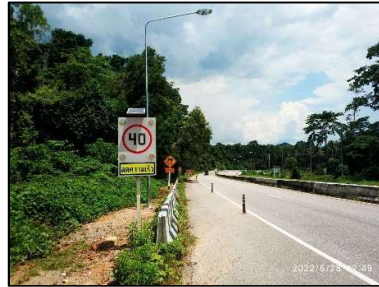
ป้ายจำกัดความเร็ว กม.1129+000
(เดิม กม.46+640) ด้านพัทลุง-ตรัง

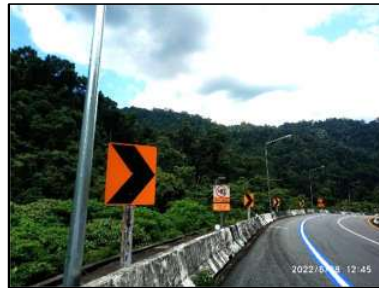
ป้ายสะท้อนแสง กม.1130+000
(เดิม กม.45+640) ด้านพัทลุง-ตรัง

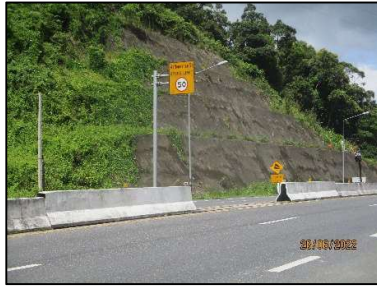
จุดกลับรถ กม.1133+415 (เดิม กม.42+225)

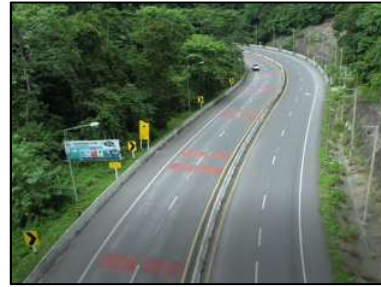
Red Anti Skid กม.1133+800 (เดิม กม.41+840)
ด้านตรง-พัทลุง

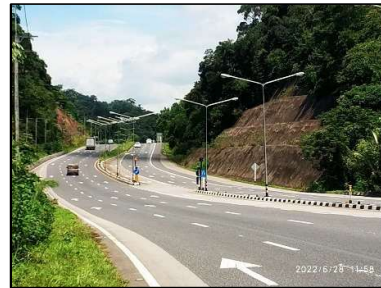
จุดกลับรถ กม.1135+540 (เดิม กม.40+100)

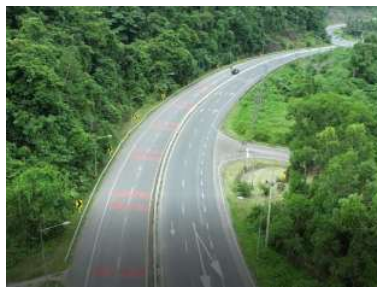
Red Anti Skid และทางเข้าสถานีวิจัยการเพาะพันธุ์สัตว์ป่า
พัทลุง กม.1136+440 (เดิม กม.39+200) ด้านตรง-พัทลุง

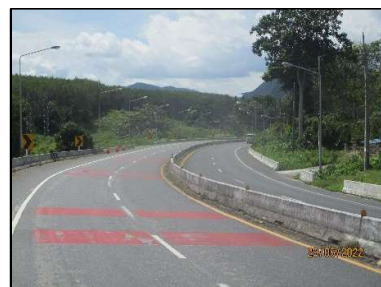
Red Anti Skid กม.1138+700 (เดิม กม.36+940)
ด้านตรง-พัทลุง

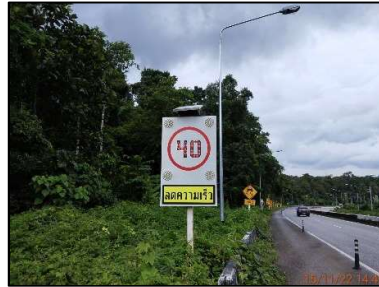
ป้ายจำกัดความเร็ว กม.1129+000
(เดิม กม.46+640) ด้านพัทลุง-ตรัง

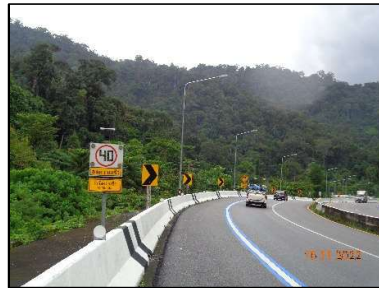
ป้ายจำกัดความเร็ว และ ป้ายสะท้อนแสง กม.1130+100
(เดิม กม.45+540) ด้านพัทลุง-ตรัง

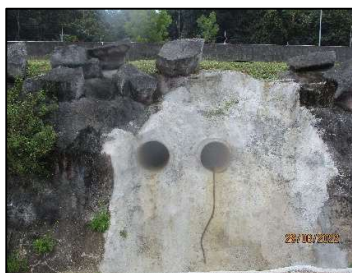
จากการติดตามตรวจสอบ พบว่า อาคารระบายน้ำตามแนวขวางที่เป็นท่อลอดกลมและท่อลอดเหลี่ยม อยู่ในสภาพที่ดีและมีความสามารถระบายน้ำได้เป็นอย่างดี ไม่พบการท่วมขังของน้ำในพื้นที่โครงการ โดยที่ผ่านมาได้มีการปรับปรุงปัญหาการกัดเซาะบริเวณท้ายน้ำของท่อลอดเหลี่ยมโดยใช้การวางหิน ส่งผลให้ไม่เกิดการกัดเซาะในบริเวณดังกล่าวอีก และจากการซ่อมแซมอาคารระบายน้ำที่ กม.1131+800 (ด้านพัทลุง-ตรัง) ซึ่งเป็นอาคารระบายน้ำประเภทท่อลอดกลมขนาด 2 - Ø 0.80 ม. ที่ชำรุดเสียหาย โดยผลของการดำเนินการซ่อมแซมสามารถแก้ปัญหาการกัดเซาะด้านท้ายของอาคารระบายน้ำได้เป็นอย่างดี

ภาพที่ 5.2.6-2 การซ่อมแซมอาคารระบายน้ำที่ บริเวณ กม.1131+800 (ด้านพัทลุง-ตรัง)
