บทที่ 5

การปฏิบัติตามมาตรการติดตามตรวจสอบผลกระทบสิ่งแวดล้อม

5.1 แผนการดำเนินงานติดตามตรวจสอบผลกระทบสิ่งแวดล้อม

ในการดำเนินงานติดตามตรวจสอบผลกระทบสิ่งแวดล้อม ทางหลวงหมายเลข 11 สายอุตรดิตถ์-เด่นชัย (ระยะดำเนินการ) ซึ่งมีจุดเริ่มต้นของแนวเส้นทางที่ กม.327+997.178 (เดิม กม.110+671.660) บริเวณแยกวงสี่สูบ อำเภอเมือง จังหวัดอุตรดิตถ์ และสิ้นสุดโครงการที่ กม.370+063.461 (เดิม กม.150+000) บริเวณสามแยกปากจั่ว อำเภอเด่นชัย จังหวัดแพร่ รวมระยะทางทั้งสิ้น 42.066 กิโลเมตร ครอบคลุมพื้นที่ 5 ตำบล 2 อำเภอ 2 จังหวัด ประกอบด้วย ตำบลน้ำริด ตำบลบ้านด่านนาขาม อำเภอเมือง จังหวัดอุตรดิตถ์ และตำบลห้วยไร่ ตำบลแม่จั่ว ตำบลเด่นชัย อำเภอเด่นชัย จังหวัดแพร่

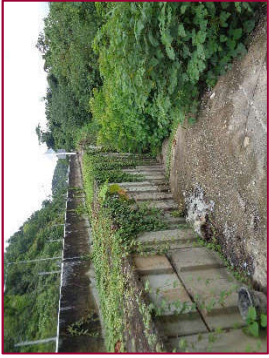
</div> </div> </div>	<div> <div> <div>โครงสร้าง MSE Wall อยู่ในสภาพดี มีต้นไม้และวัชพืชขึ้นปกคลุมหนาแน่น</div> <div>

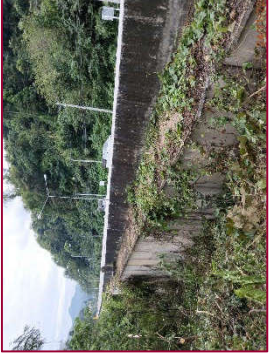
</div> </div> </div>	<div> <div> <div>โครงสร้าง MSE Wall อยู่ในสภาพดี มีต้นไม้และวัชพืชขึ้นปกคลุมบางส่วน</div> <div>

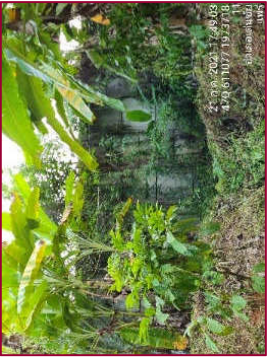
ตารางที่ 5.2.1-3 ผลการติดตามตรวจสอบโครงสร้าง MSE Wall (ต่อ)				
ตำแหน่ง MSE Wall	ผลการสำรวจ			
	กรกฎาคม พ.ศ.2564	ธันวาคม พ.ศ.2564	กรกฎาคม พ.ศ.2565	พฤศจิกายน พ.ศ.2565
แขวงทางหลวงแพร่ 11. กม.353+694 ถึง กม.353+806 (เดิม กม.133+710 ถึง กม.133+822) ด้านแพร่-อุตรดิตถ์	โครงสร้าง MSE Wall อยู่ในสภาพดี มีต้นไม้และวัชพืชขึ้นปกคลุมหนาแน่น

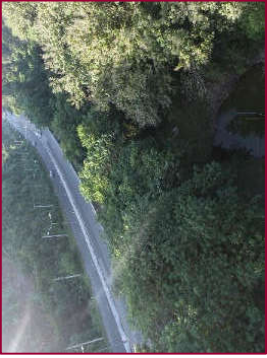
โครงสร้าง MSE Wall อยู่ในสภาพดี มีต้นไม้และวัชพืชขึ้นปกคลุมหนาแน่น

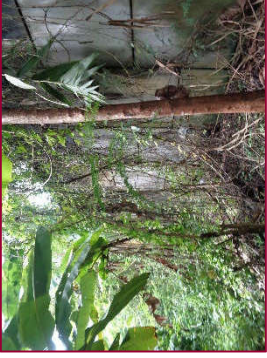
โครงสร้าง MSE Wall อยู่ในสภาพดี มีต้นไม้และวัชพืชขึ้นปกคลุมหนาแน่น

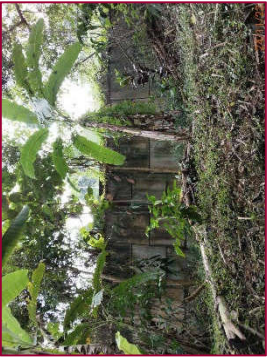
โครงสร้าง MSE Wall อยู่ในสภาพดี มีต้นไม้และวัชพืชขึ้นปกคลุมหนาแน่น

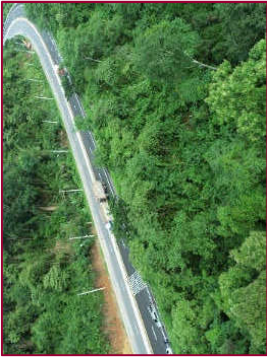
12. กม.354+067 ถึง กม.354+131 (เดิม กม.134+084 ถึง กม.134+148) ด้าน อุตรดิตถ์-เด่นชัย	โครงสร้าง MSE Wall อยู่ในสภาพดี มีต้นไม้และวัชพืชขึ้นปกคลุมหนาแน่น

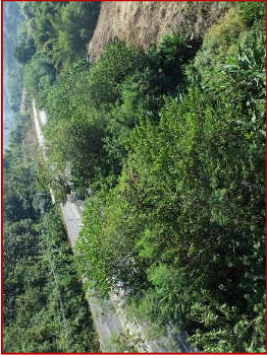
โครงสร้าง MSE Wall อยู่ในสภาพดี มีต้นไม้และวัชพืชขึ้นปกคลุมหนาแน่น

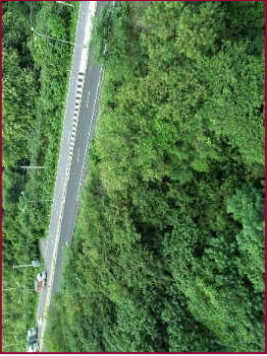
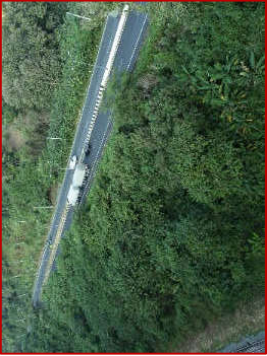
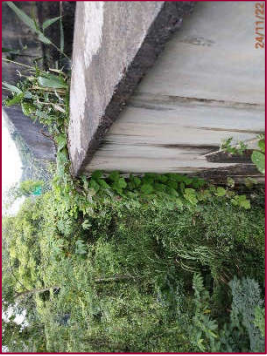
ตารางที่ 5.2.1-3 ผลการติดตามตรวจสอบโครงสร้าง MSE Wall (ต่อ)				
ตำแหน่ง MSE Wall	ผลการสำรวจ			
	กรกฎาคม พ.ศ.2564	ธันวาคม พ.ศ.2564	กรกฎาคม พ.ศ.2565	พฤศจิกายน พ.ศ.2565
แขวงทางหลวงแพร่ 15. กม.355+368 ถึง กม.355+435 (เดิม กม.135+389 ถึง กม.135+456) ด้านอุตรดิตถ์-แพร่	โครงสร้าง MSE Wall อยู่ในสภาพดี มีต้นไม้และวัชพืชขึ้นปกคลุมหนาแน่น

โครงสร้าง MSE Wall อยู่ในสภาพดี มีต้นไม้และวัชพืชขึ้นปกคลุมหนาแน่น

โครงสร้าง MSE Wall อยู่ในสภาพดี มีต้นไม้และวัชพืชขึ้นปกคลุมบางส่วน

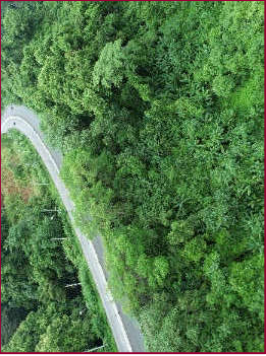
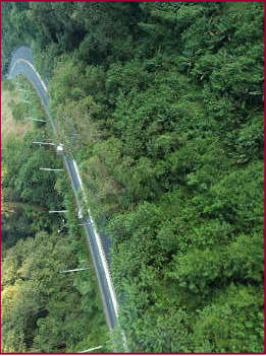
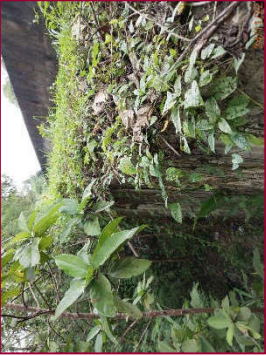
16. กม.356+163 ถึง กม.356+275 (เดิม กม.136+186 ถึง กม.136+298) ด้านอุตรดิตถ์-แพร่	โครงสร้าง MSE Wall อยู่ในสภาพดี มีต้นไม้และวัชพืชขึ้นปกคลุมหนาแน่น

โครงสร้าง MSE Wall อยู่ในสภาพดี มีต้นไม้และวัชพืชขึ้นปกคลุมหนาแน่น

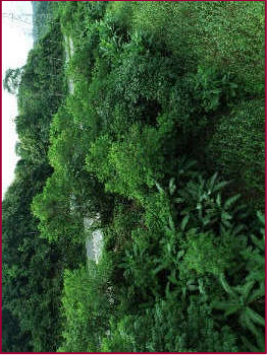
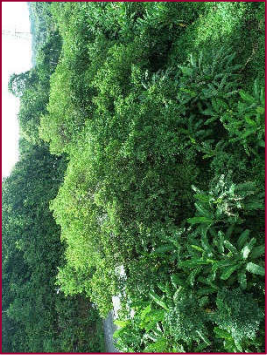
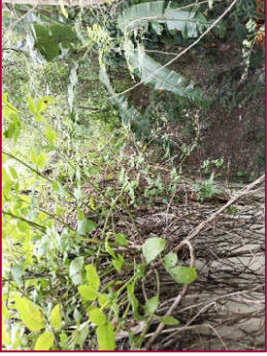
ตารางที่ 5.2.1-3 ผลการติดตามตรวจสอบโครงสร้าง MSE Wall (ต่อ)				
ตำแหน่ง MSE Wall	ผลการสำรวจ			
	กรกฎาคม พ.ศ.2564	ธันวาคม พ.ศ.2564	กรกฎาคม พ.ศ.2565	พฤศจิกายน พ.ศ.2565
แขวงทางหลวงแพร่ 19. กม.359+095 ถึง กม.359+205 (เดิม กม.139+127 ถึง กม.139+237) ด้านอุตรดิตถ์-แพร่	โครงสร้าง MSE Wall อยู่ในสภาพดี มีต้นไม้และวัชพืชขึ้นปกคลุมหนาแน่น

โครงสร้าง MSE Wall อยู่ในสภาพดี มีต้นไม้และวัชพืชขึ้นปกคลุมหนาแน่น

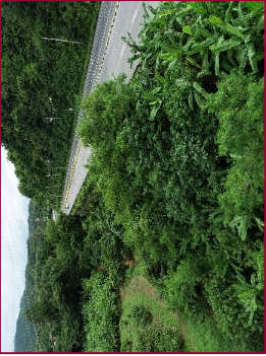
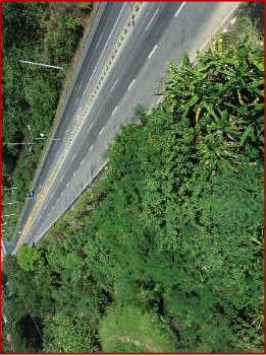
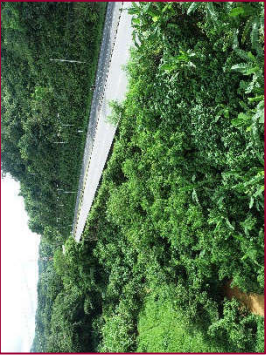
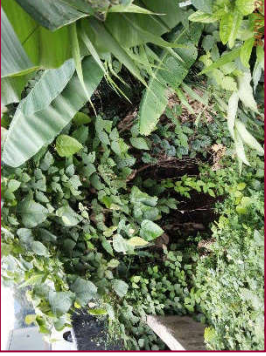
20. กม.359+300 ถึง กม.359+415 (เดิม กม.139+332 ถึง กม.139+448) ด้านอุตรดิตถ์-แพร่	โครงสร้าง MSE Wall อยู่ในสภาพดี มีต้นไม้และวัชพืชขึ้นปกคลุมหนาแน่น

โครงสร้าง MSE Wall อยู่ในสภาพดี มีต้นไม้และวัชพืชขึ้นปกคลุมหนาแน่น
