ภาคผนวก ข
สำเนาเอกสารประกอบผลการปฏิบัติ
ตามมาตรการป้องกันและแก้ไขผลกระทบสิ่งแวดล้อม

สภาพบริเวณโดยรอบพื้นที่ของโครงการพื้นที่ของโครงการ

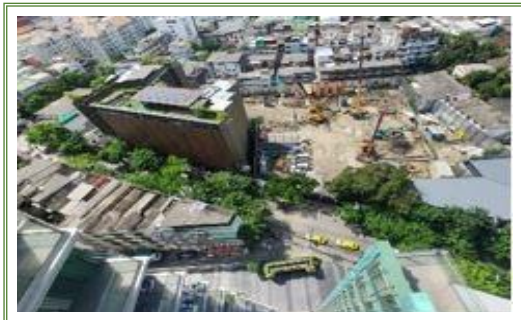
ทิศเหนือ ติดต่อกับ อาคารพาณิชย์ สูงประมาณ 3-5 ชั้น และอาคารสูง 12 ชั้น

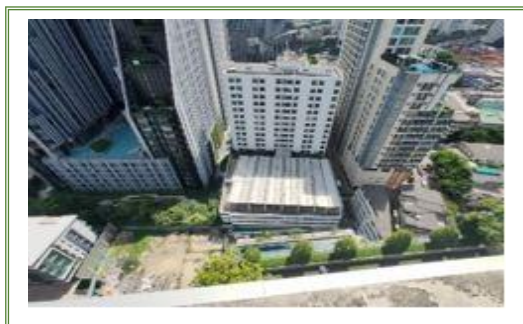
ทิศใต้ ติดต่อกับ ถนนสาธารณะประโยชน์ กว้าง 5 เมตร ถัดไปเป็นอาคารจอดรถ สูง 4 ชั้น ถัดไปเป็น โรงแรมแมนดาริน สูง 14 ชั้น

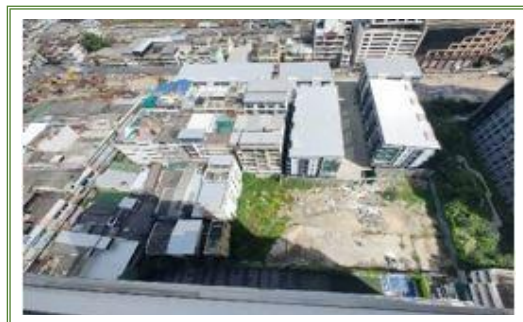
ทิศตะวันออก ติดต่อกับ ถนนสาธารณะประโยชน์ กว้าง 5 เมตร ถัดไป เป็นอาคารพาณิชย์

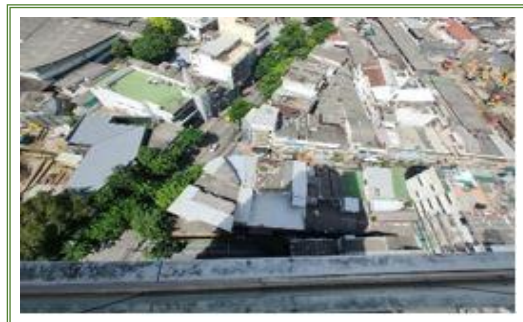
ทิศตะวันตก ติดต่อกับ อาคารพาณิชย์ที่กึ่งพักอาศัยสูง 2-3 ชั้น

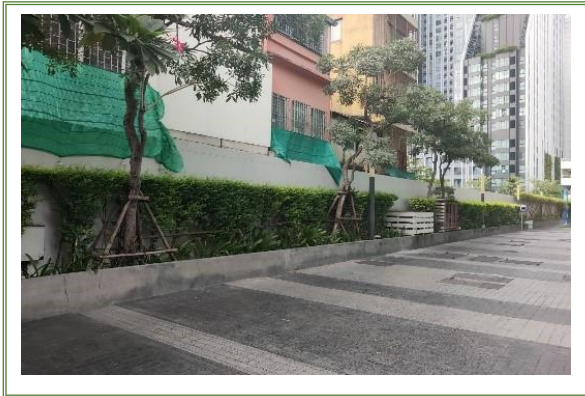
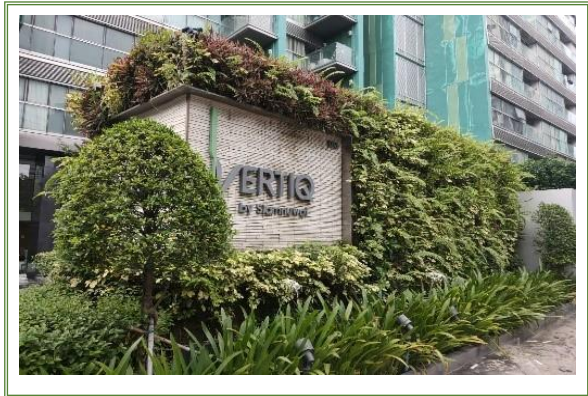
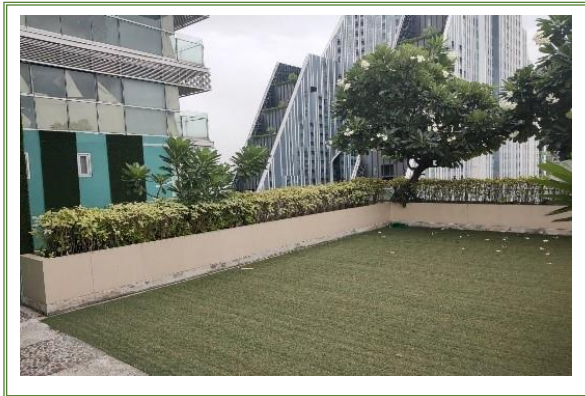
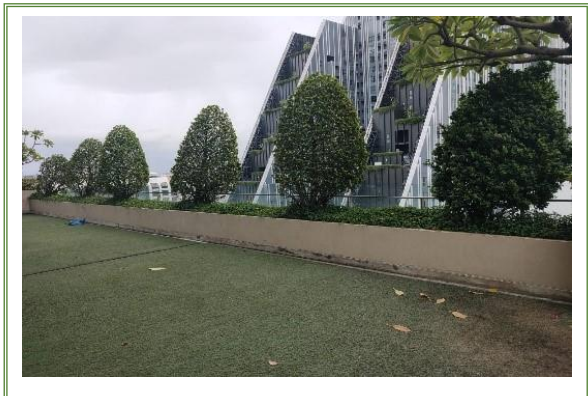
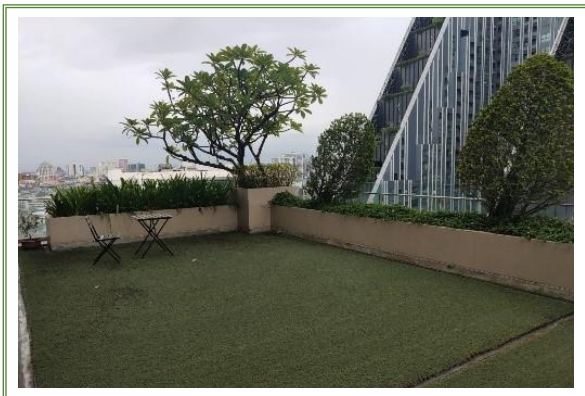
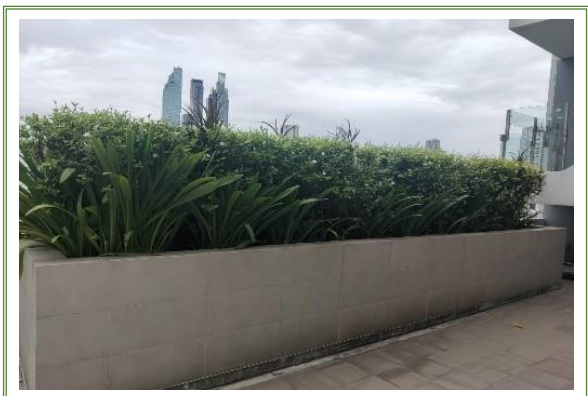
รูปภาพที่ 1 พื้นที่สีเขียวบริเวณโดยรอบในโครงการ
ต้นไม้ใหญ่ ไม้พุ่ม และหญ้าในสวนบริเวณตลอดแนวรั้วรอบตึก A-B

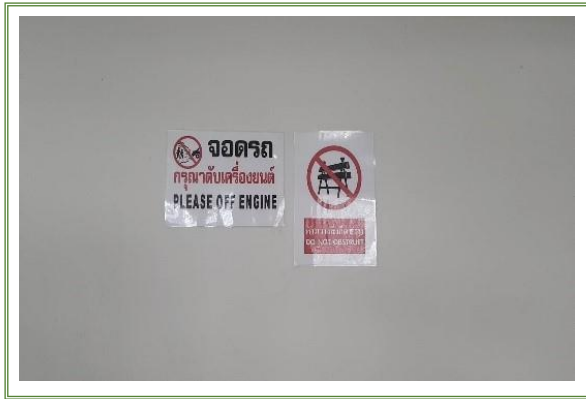
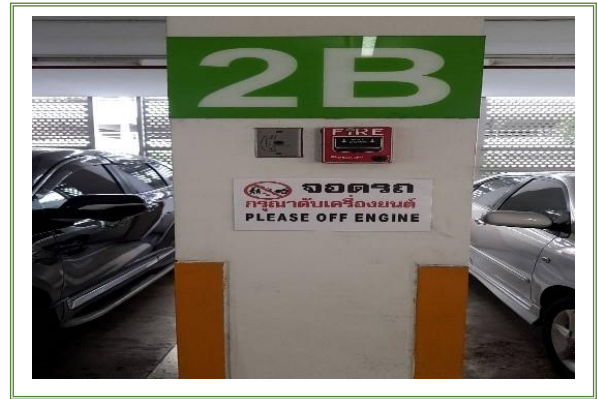
รูปภาพที่ 1.1 ป้ายกรุณาดับเครื่องยนต์ห้ามสตาร์ทรถยนต์ทิ้งไว้

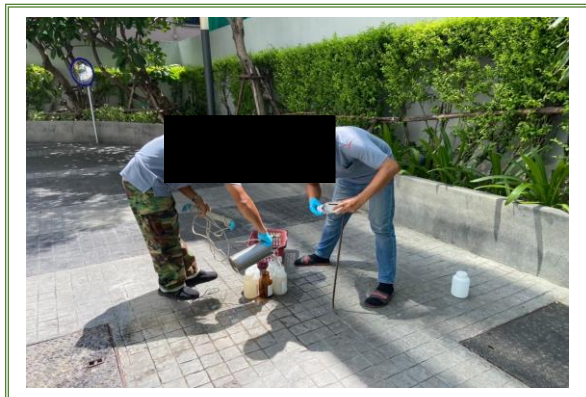
รูปภาพที่ 1.2 จัดเก็บคุณภาพน้ำเสียหลังผ่านการบำบัด

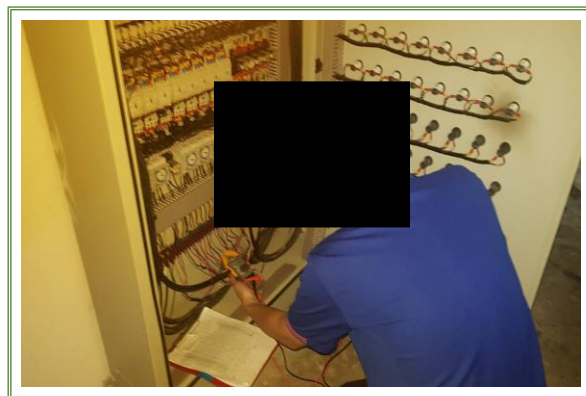
รูปภาพที่ 1.3 ตรวจสอบคุณภาพระบบบำบัดภายในอาคาร

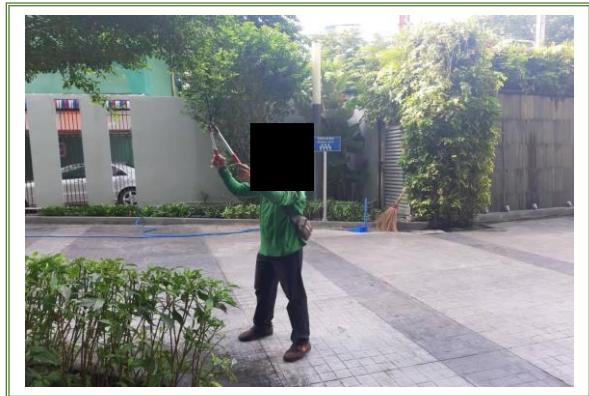
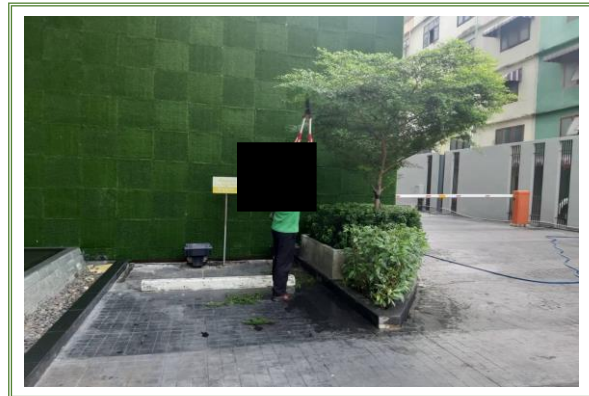
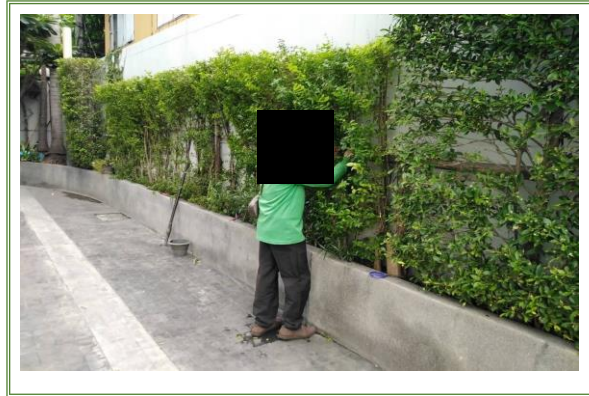
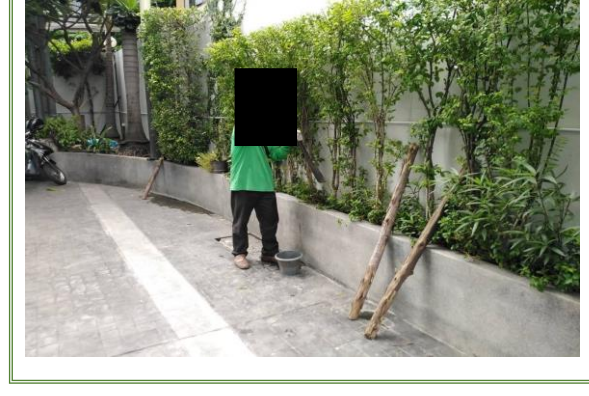
รูปภาพที่ 1.4 การตัดแต่งกิ่งต้นไม้ที่ปลูกภายในโครงการ

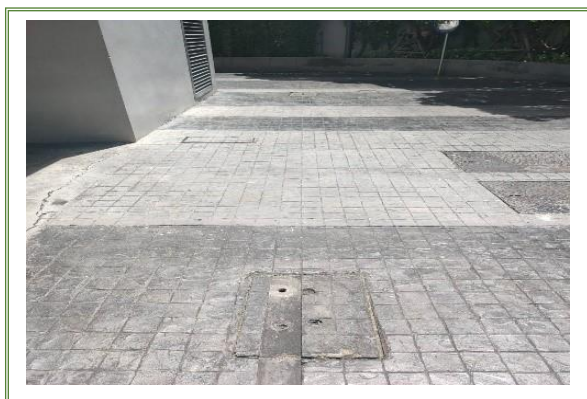
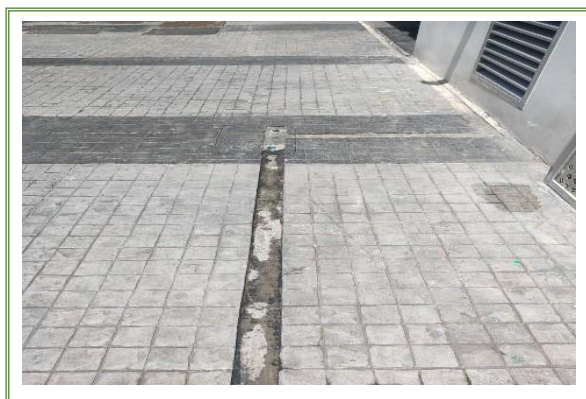
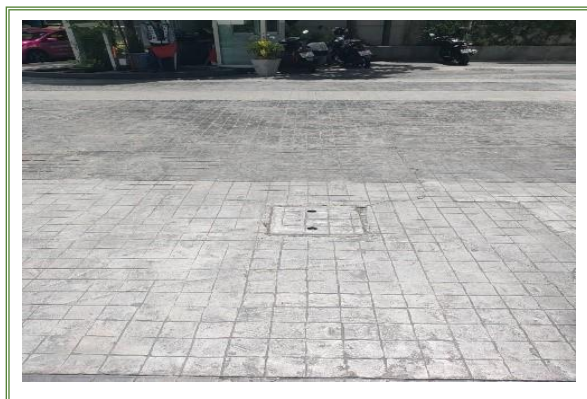
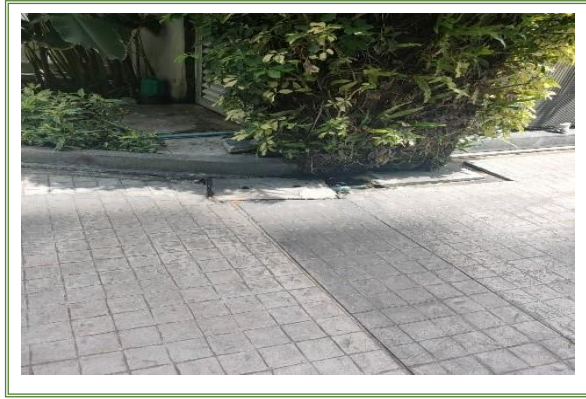
รูปภาพที่ 1.6 ร่องการระบายน้ำและป้องกันน้ำท่วม

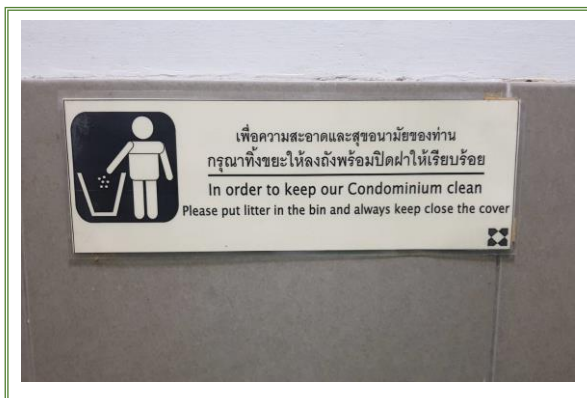
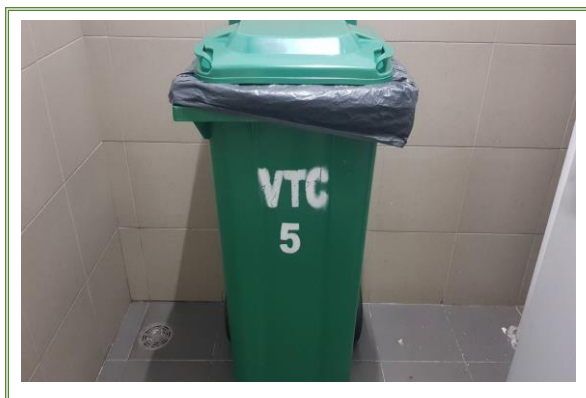
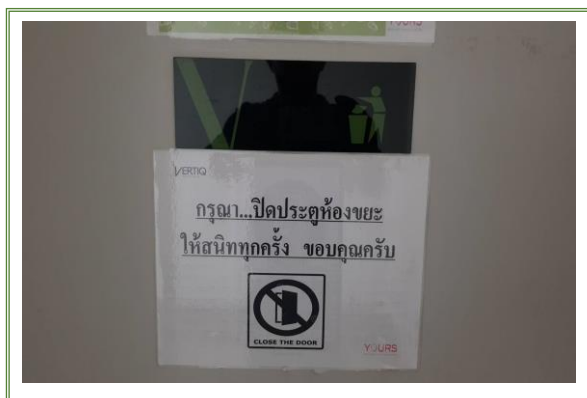
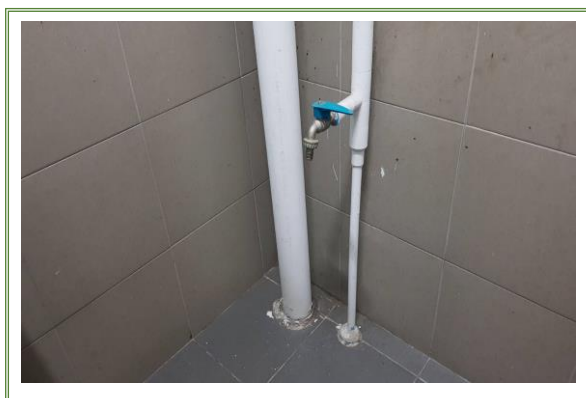
รูปภาพที่ 1.7 ห้องพักมูลฝอยรวมห้องพักมูลฝอยประจำชั้น

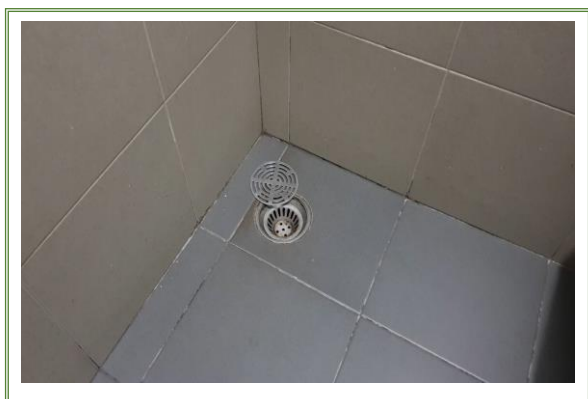
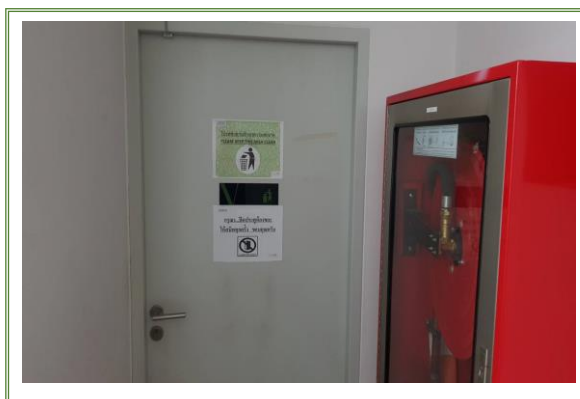
รูปภาพที่ 1.7 ห้องพักมูลฝอยรวมห้องพักมูลฝอยประจำชั้น (ต่อ)

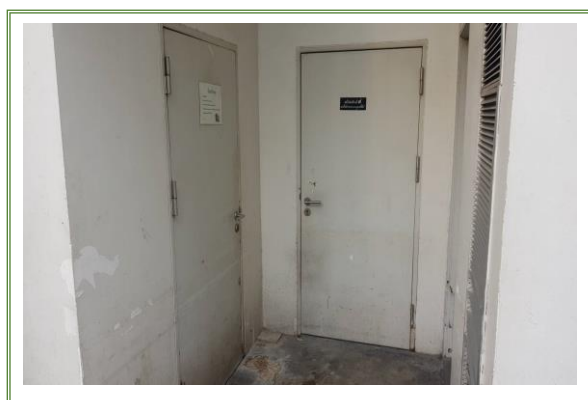
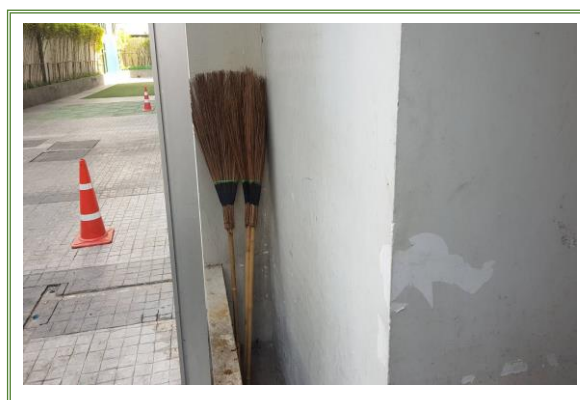
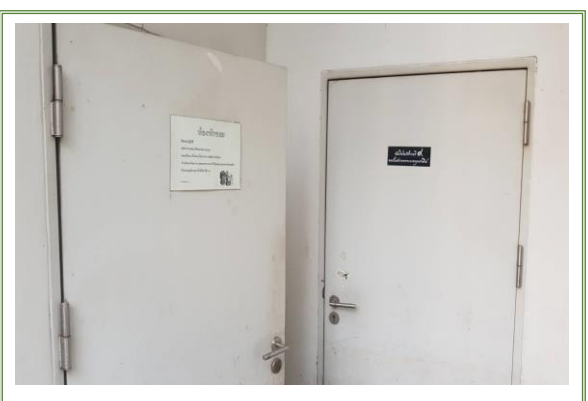
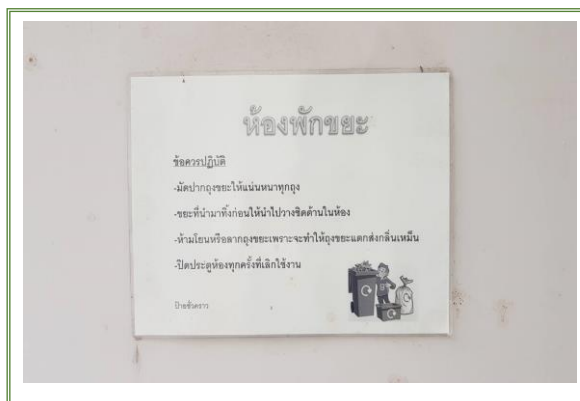
รูปภาพที่ 1.8 ห้องพักมูลฝอยรวม

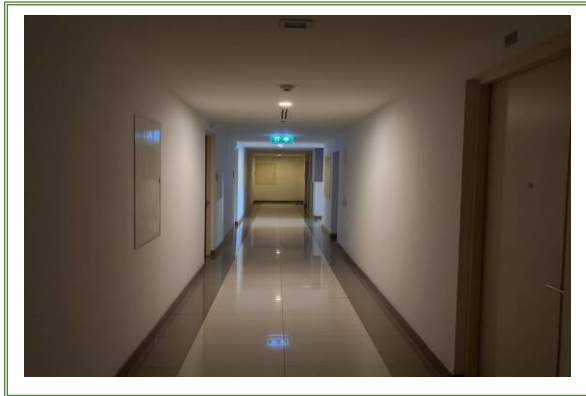
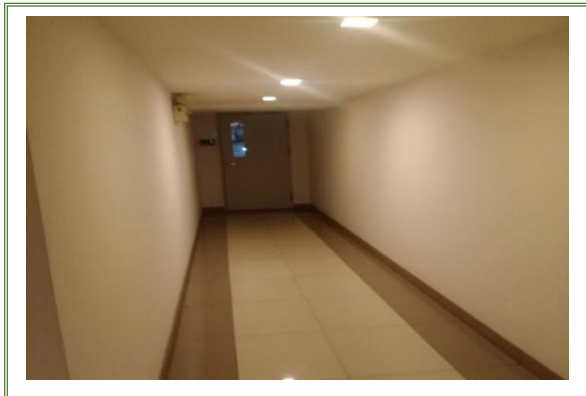
รูปภาพที่ 1.9 ตรวจสอบไฟส่องสว่างตามแนวทางเดินส่วนกลาง

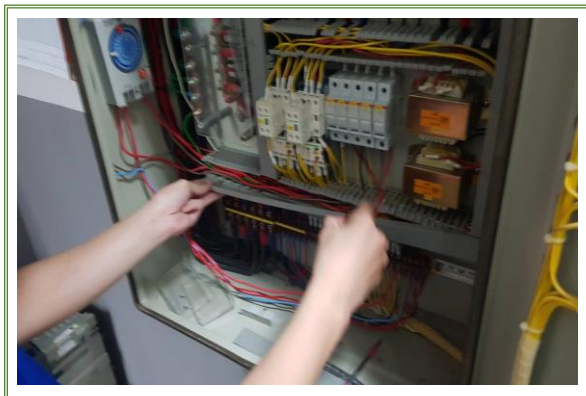
รูปภาพที่ 1.10 ตรวจสอบสภาพสายไฟให้อยู่ในสภาพดีอยู่เสมอ

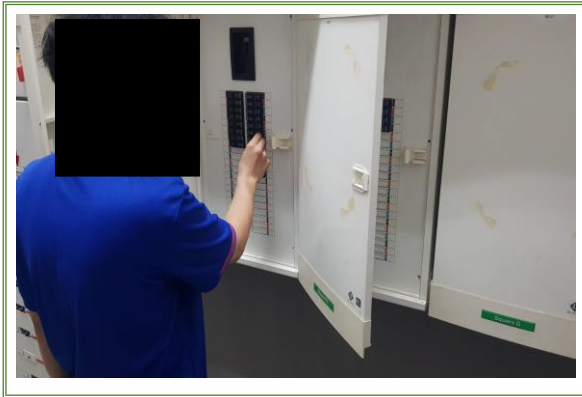
รูปภาพที่ 1.11 ตรวจสอบเซอร์กิตเบรกเกอร์

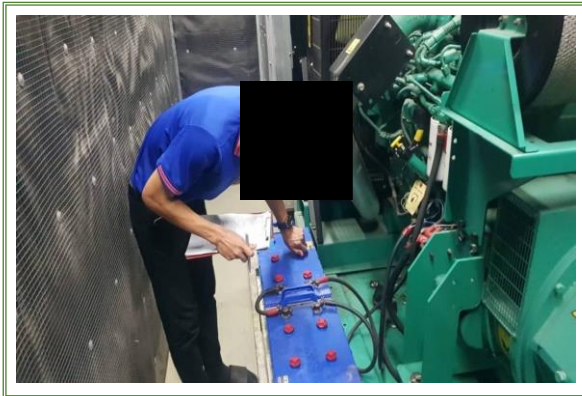
รูปภาพที่ 1.12 ตรวจสอบสภาพเครื่องกำเนิดไฟฟ้าสำรอง

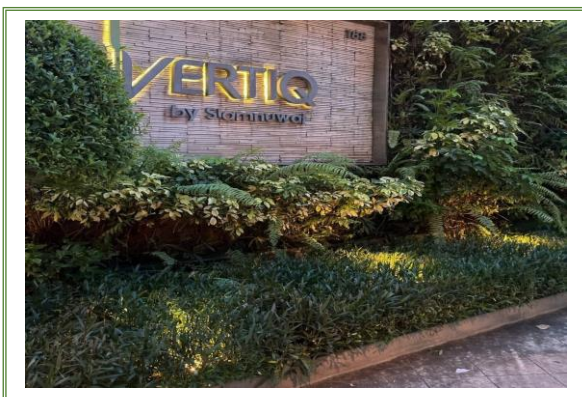
รูปภาพที่ 1.14 ตรวจสอบความชัดเจนของป้ายต่างๆและกระจกโค้ง

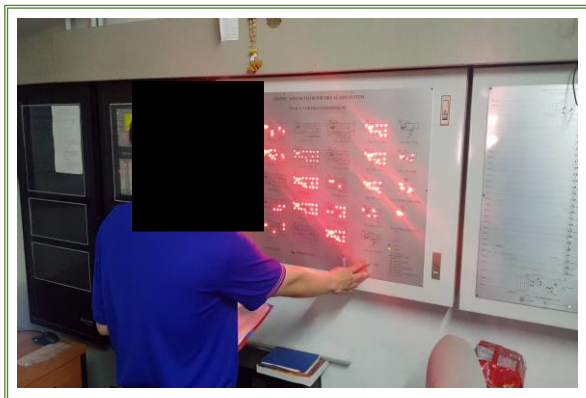
รูปภาพที่ 1.16 ตรวจสอบการจัดซ้อมหนีไฟ

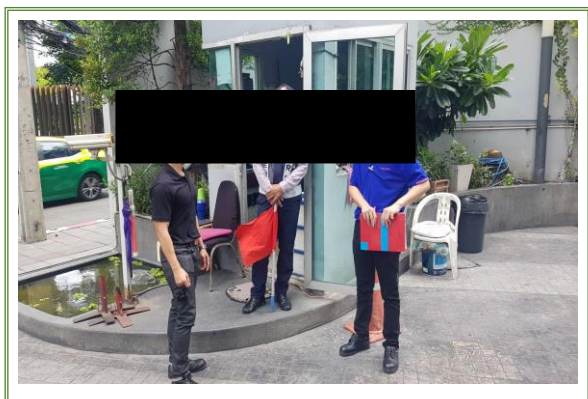
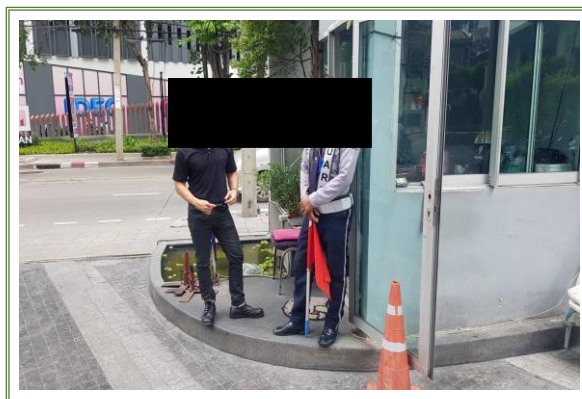
รูปภาพที่ 1.38 รูปภาพป้ายห้ามหยุดรถและเตือนให้ระมัดระวังในการสัญจรและรถเข้าออกโครงการ

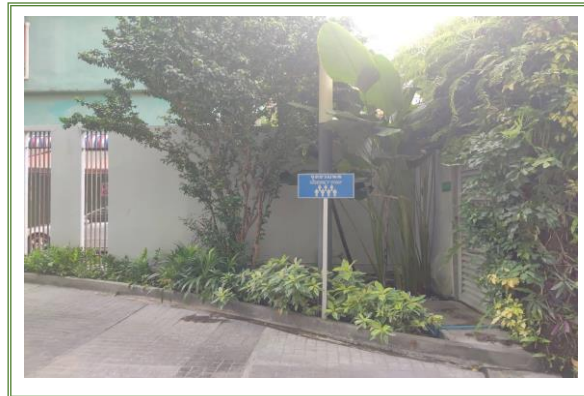
รูปภาพที่ 1.41 รูปภาพจุดรับร้องเรียนจากภายในและภายนอกโครงการ
