บทที่ 2

การดำเนินการตามมาตรการป้องกันและแก้ไขผลกระทบสิ่งแวดล้อม

ผลการปฏิบัติตามมาตรการป้องกันและแก้ไขผลกระทบสิ่งแวดล้อมโครงการริชพาร์ค แอท เตาปูน ตั้งอยู่ที่ถนนประชาราษฎร์ สาย 2 แขวงบางซื่อ เขตบางซื่อ กรุงเทพมหานคร (ระยะดำเนินการ) ตามรายงานการวิเคราะห์ผลกระทบสิ่งแวดล้อมที่ได้รับความเห็นชอบจากสำนักงานนโยบายและแผนทรัพยากรธรรมชาติและสิ่งแวดล้อม ระหว่างเดือนมกราคม ถึงมิถุนายน พ.ศ. 2566 มีรายละเอียดแสดงดังตารางที่ 2.2-1

รายงานผลการปฏิบัติตามมาตรการป้องกันและแก้ไขผลกระทบสิ่งแวดล้อม และมาตรการติดตามตรวจสอบผลกระทบสิ่งแวดล้อม
โครงการ ริชพาร์ค แอท เต่าปูน 410 ถนนประชาราษฎร์ 2 แขวงบางซื่อ เขตบางซื่อ กรุงเทพมหานคร
(ระยะดำเนินการ) ประจำปี 2566 (มกราคม-มิถุนายน 2566)

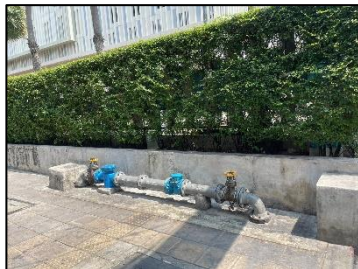
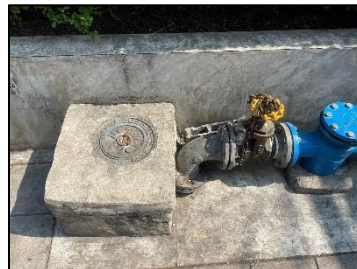
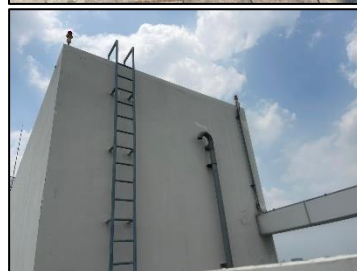
ภาพที่ 2.2-9 ถังสำรองน้ำใช้และจุดต่อท่อของโครงการ

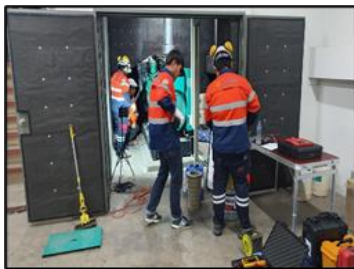
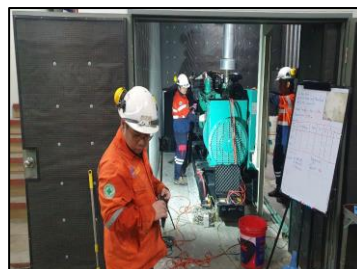
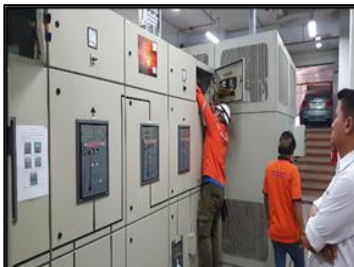
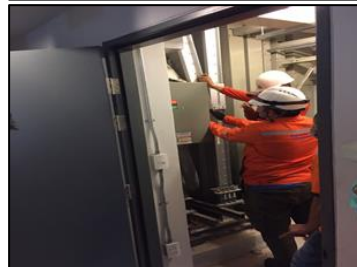
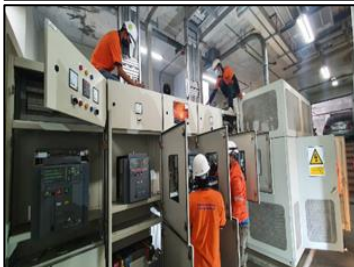
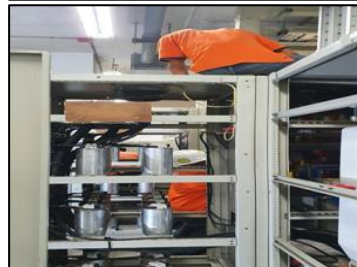
ภาพที่ 2.2-16 ตรวจสอบระบบไฟฟ้าโครงการ

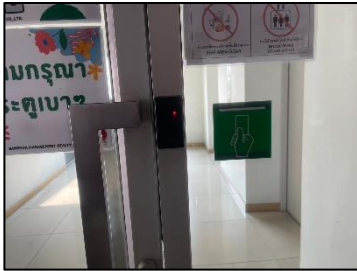
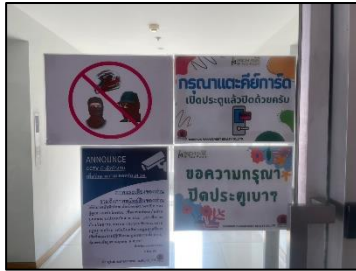
ภาพที่ 2.2-18 อุปกรณ์ควบคุมการเปิด-ปิดประตู

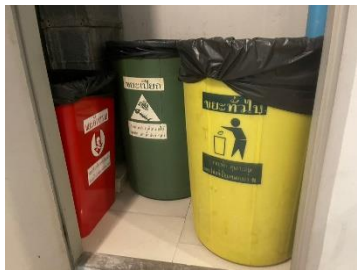
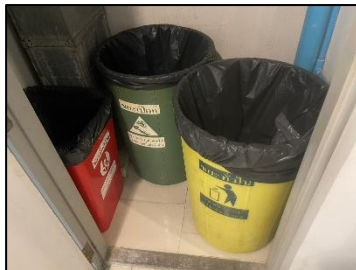
ภาพที่ 2.2-19 ห้องพักมูลฝอย

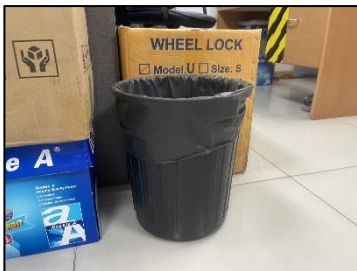
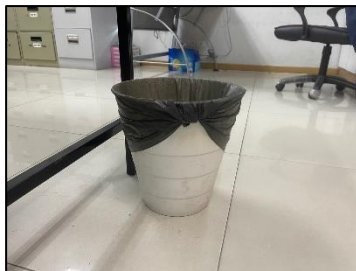
ภาพที่ 2.2-20 ถังมูลฝอยภายในห้องสำนักงานนิติบุคคลอาคารชุด

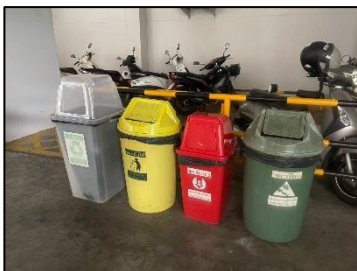
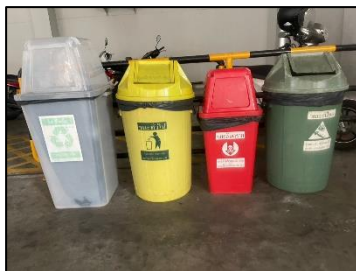
ภาพที่ 2.2-21 ถังมูลฝอยส่วนพื้นที่บริเวณร้านค้าตั้งอยู่ ชั้น 1

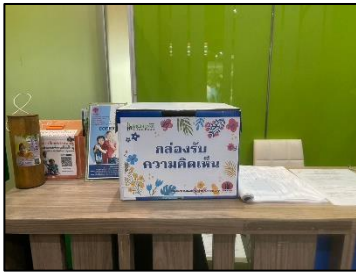
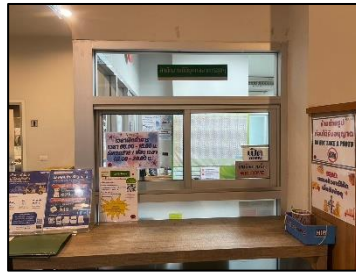
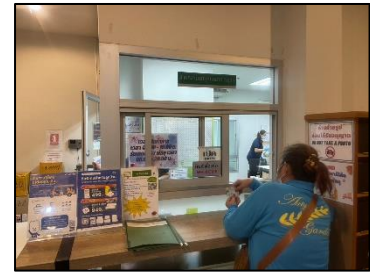
ภาพที่ 2.2-24 กล่องรับฟังความคิดเห็น/เจ้าหน้าที่รับฟังข้อร้องเรียน

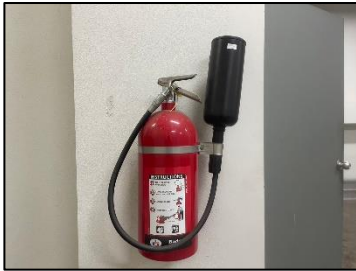
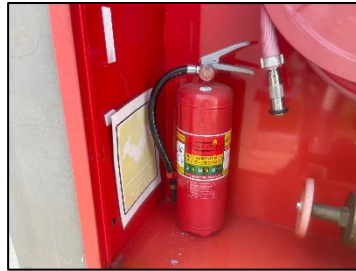
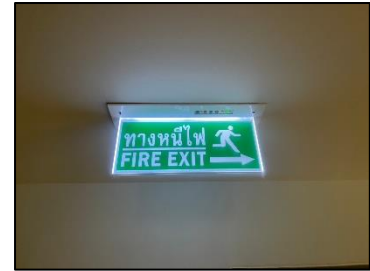
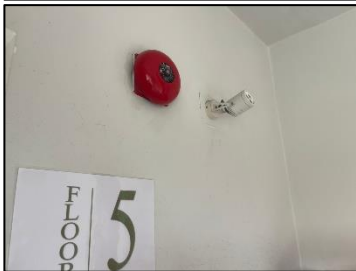
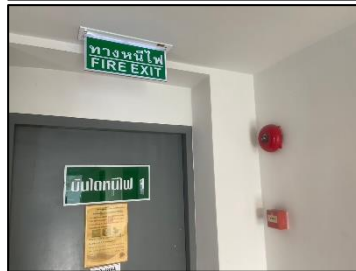
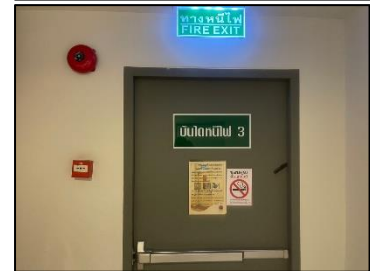
ภาพที่ 2.2-25 แผนป้องกันอัคคีภัยและระบบป้องกันอัคคีภัย

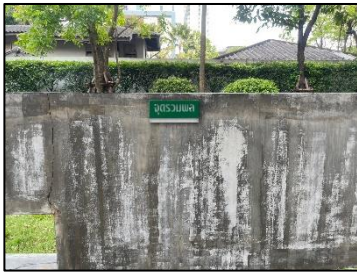
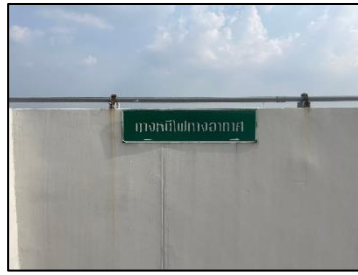
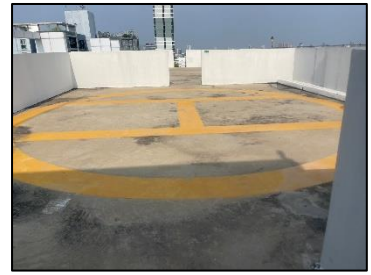
ภาพที่ 2.2-25 แผนป้องกันอัคคีภัยและระบบป้องกันอัคคีภัย (ต่อ)

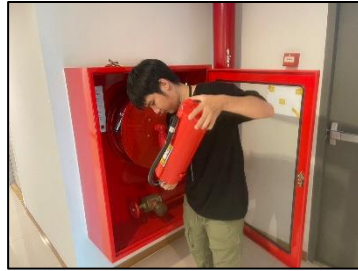
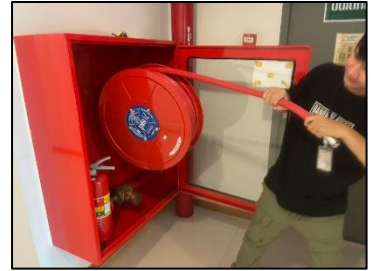
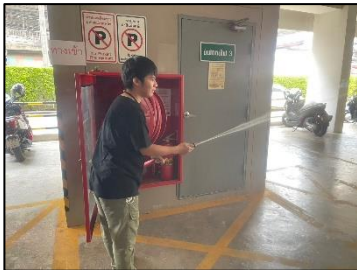
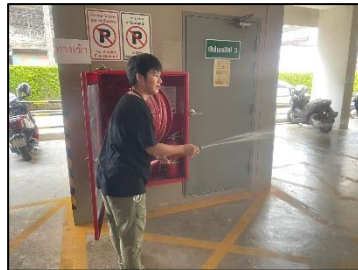
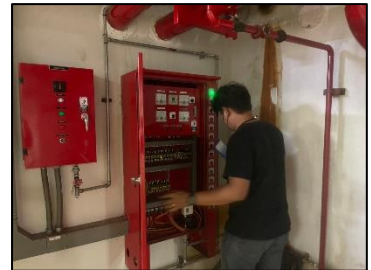
ภาพที่ 2.2-26 ตรวจสอบประสิทธิภาพของอุปกรณ์ระบบดับเพลิง

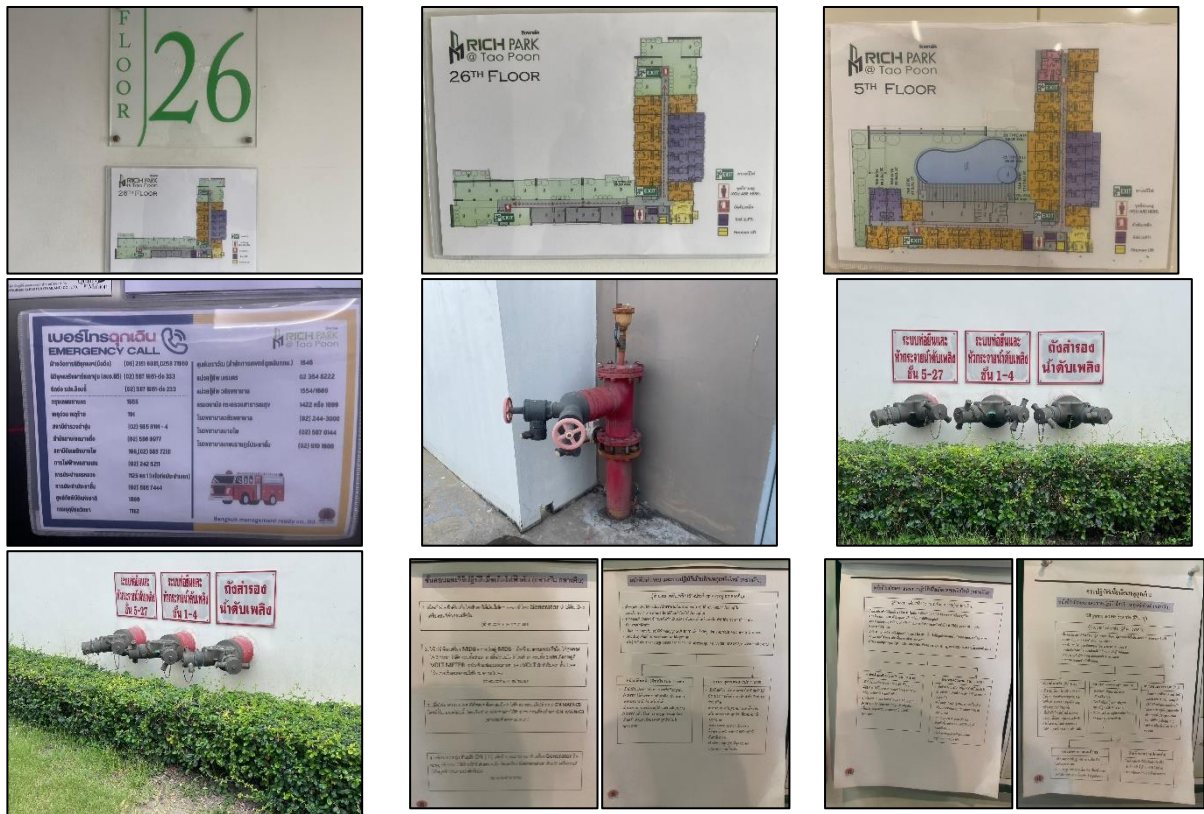
ภาพที่ 2.2-28 จุดติดตั้งหัวดับเพลิง และแผนเมื่อเกิดเหตุเพลิงไหม้

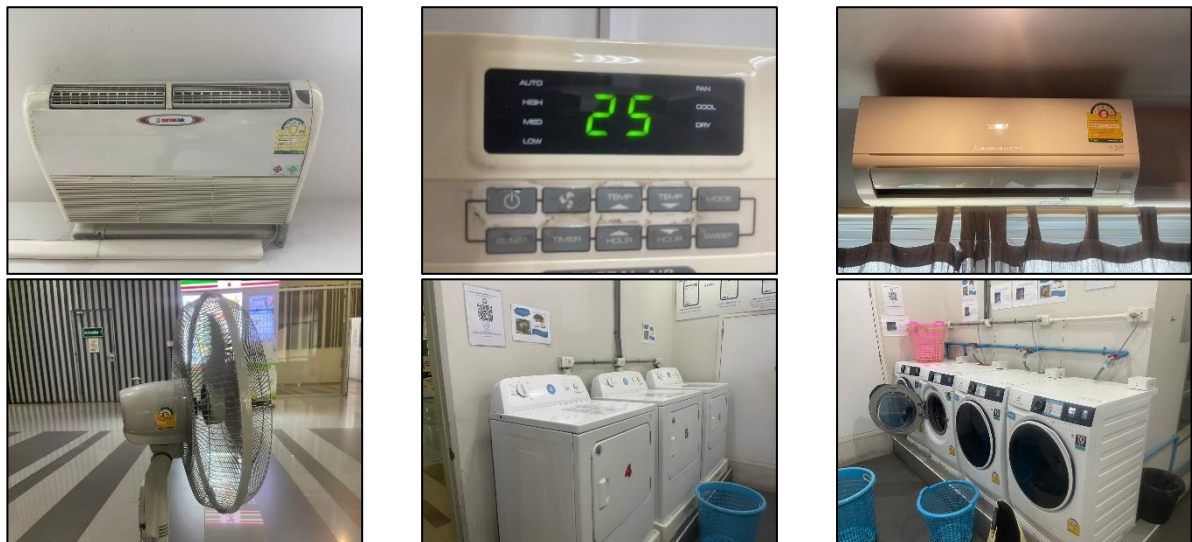
ภาพที่ 2.2-29 อุปกรณ์ประหยัดพลังงานภายในอาคาร

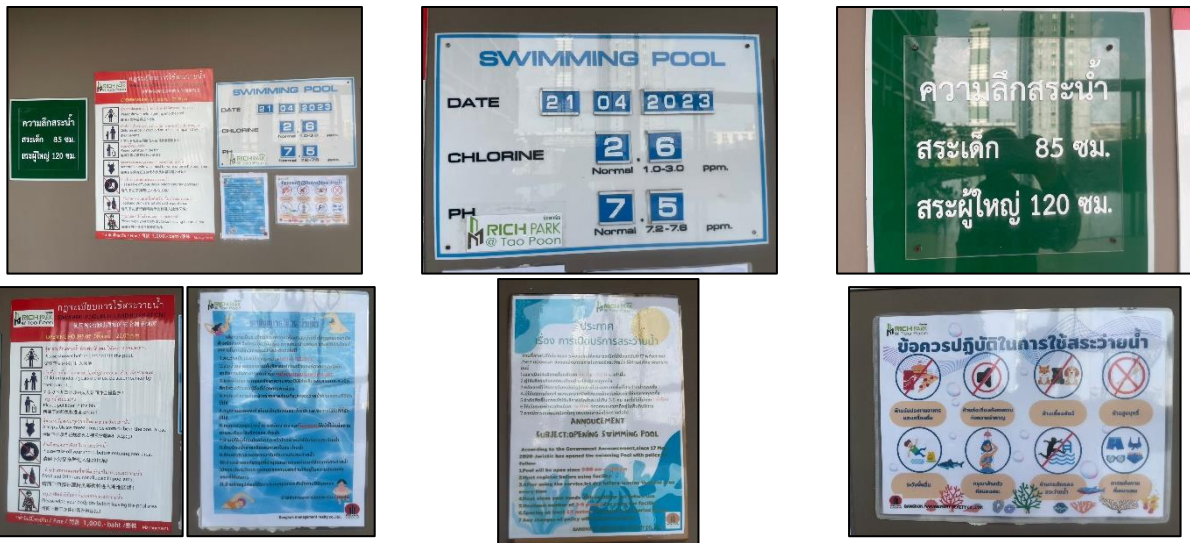
ภาพที่ 2.2-30 ป้ายหรือข้อความแสดงกฎ/ข้อบังคับสำหรับผู้ใช้บริการสระว่ายน้ำ

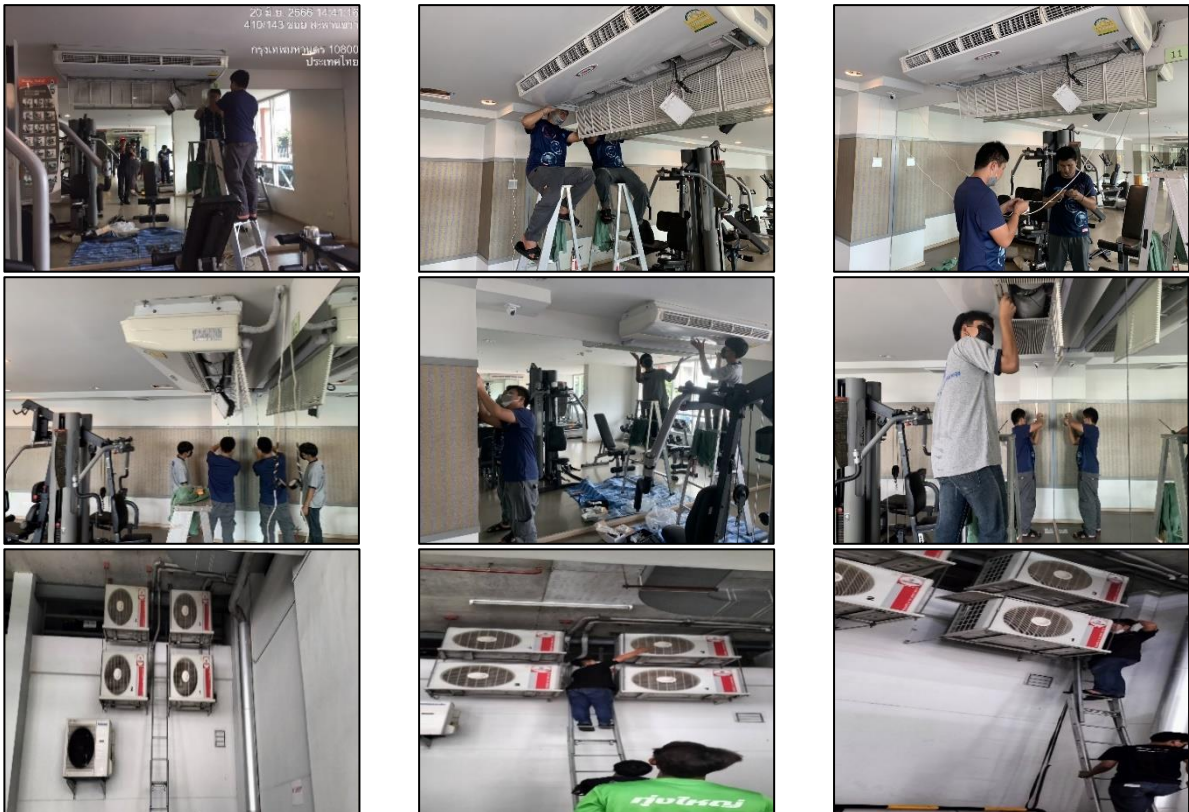
ภาพที่ 2.2-34 ล้างทำความสะอาดเครื่องปรับอากาศในพื้นที่ส่วนกลาง
