บทที่ 2

การปฏิบัติตามมาตรการป้องกัน และแก้ไขผลกระทบสิ่งแวดล้อม

ตารางที่ 2.2-1 ผลการปฏิบัติตามมาตรการป้องกันและแก้ไขผลกระทบสิ่งแวดล้อม (ระยะดำเนินการ) โครงการผลิตลวดทองแดงส่วนขยาย ครั้งที่ 1
บริษัท ไทยเมทัลโปรดักส์ จำกัด ระหว่างเดือนมกราคม-มิถุนายน 2566

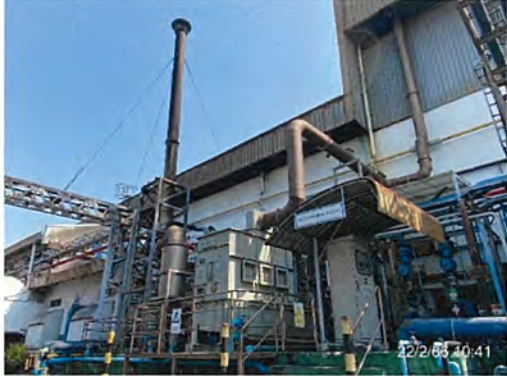
Wet Scrubber	
รูปที่ 1 ระบบดักฝุ่นจากปล่องเตาหลอม

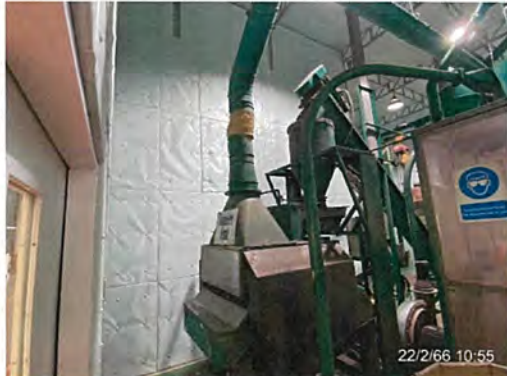
รูปที่ 2 ระบบดักฝุ่น (Multi-Cyclone และ Bag House) บริเวณอาคารรีไซเคิล

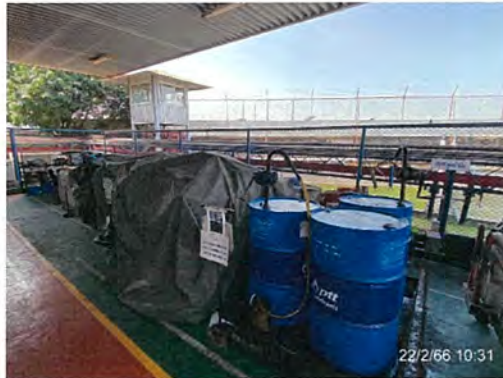
รูปที่ 5 พื้นที่จัดเตรียมอะไหล่สำหรับระบบบำบัดมลพิษ

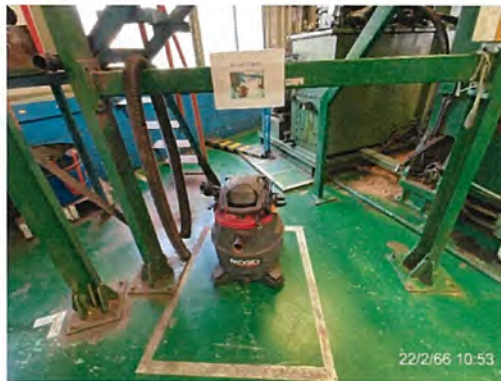
รูปที่ 8 การใช้เครื่องดูดฝุ่นทำความสะอาด

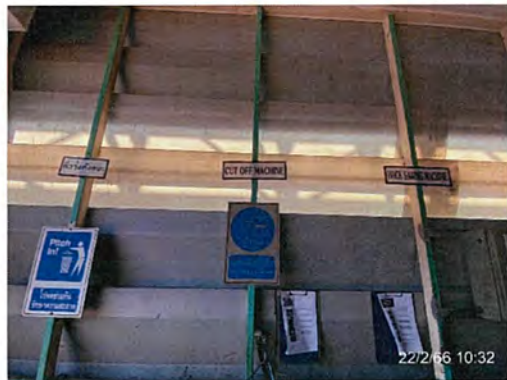
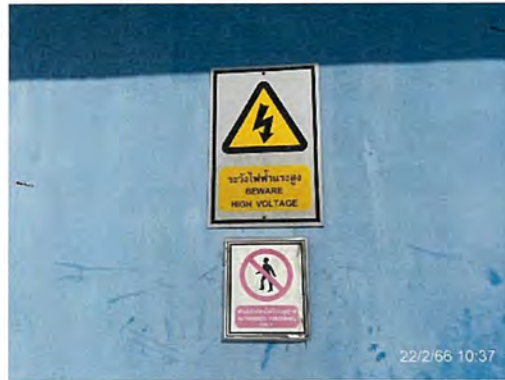
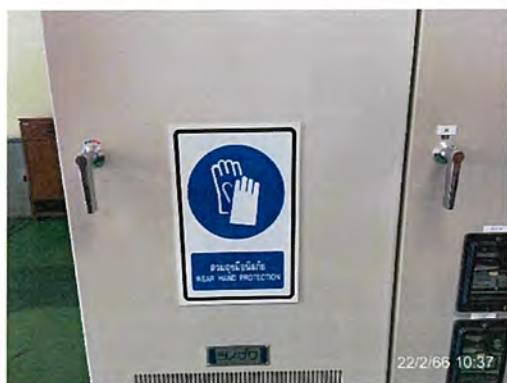
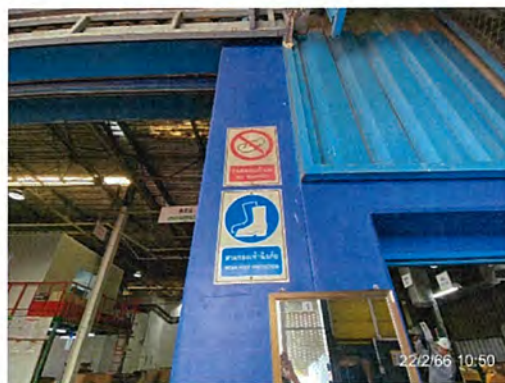
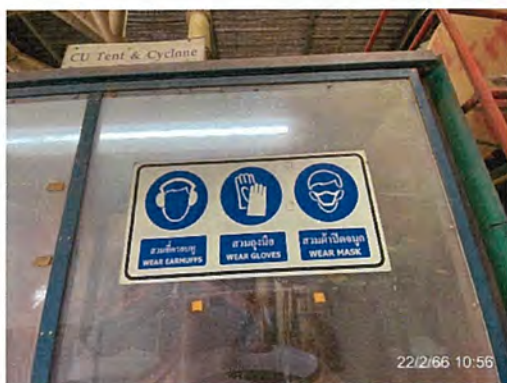
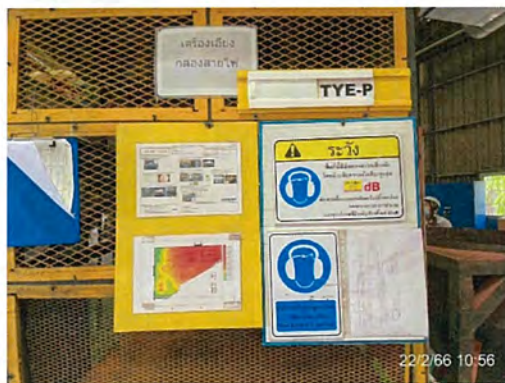
รูปที่ 9 (ต่อ) ป้ายเตือนอันตรายและการสวมใส่อุปกรณ์ป้องกันอันตรายส่วนบุคคล

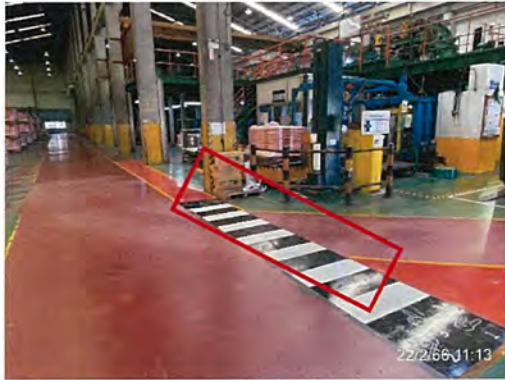
รูปที่ 12 เส้นทางเดินหลบเสียง

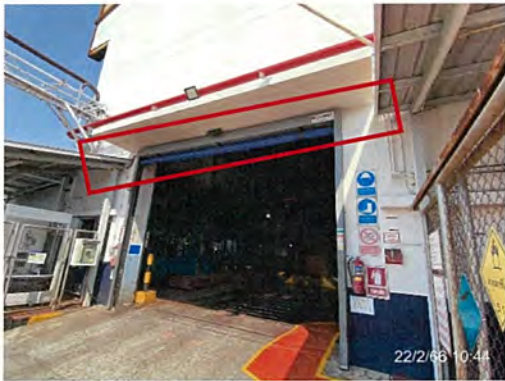
รูปที่ 14 การติดตั้งผ้าใบป้องกันเสียง
บริเวณประตูโรงโหลดแผ่นทองแดง

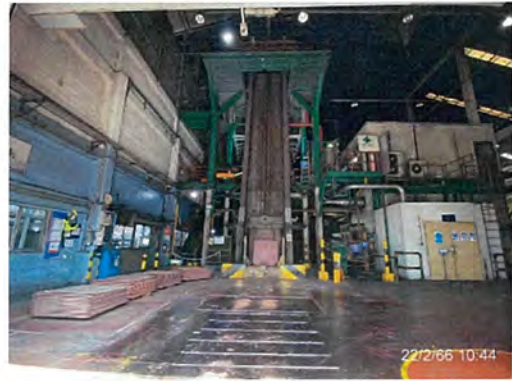
รูปที่ 15 บริเวณโหลดแผ่นทองแดง

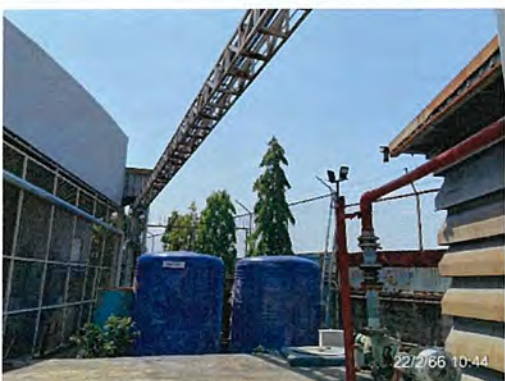
รูปที่ 16 ต้นไม้ยืนต้นบริเวณริมรั้วโครงการ

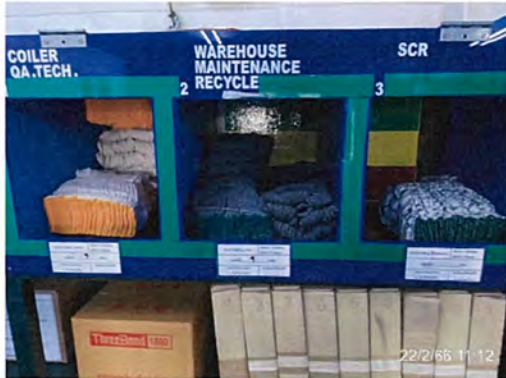
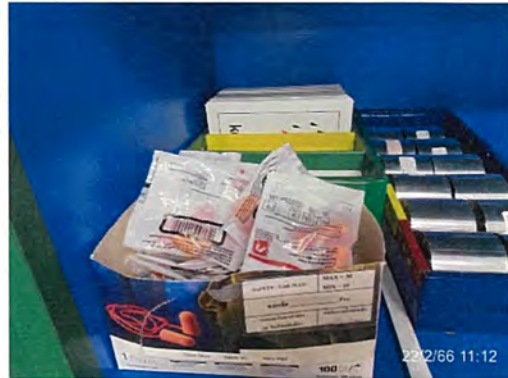
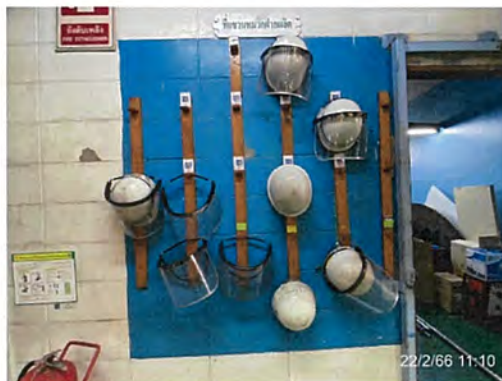
รูปที่ 17 พื้นที่จัดเตรียมอุปกรณ์ป้องกันอันตรายส่วนบุคคลของพนักงาน

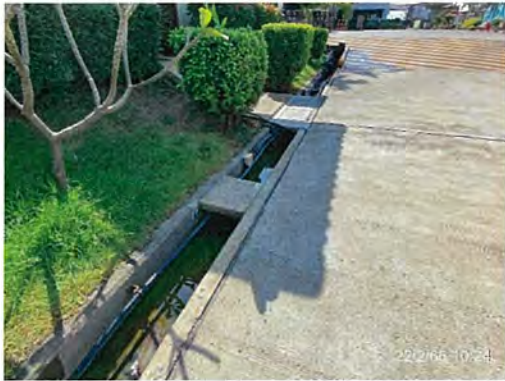
รูปที่ 19 รางระบายน้ำฝน

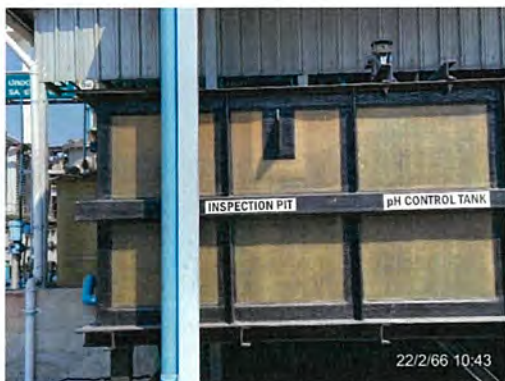
รูปที่ 28 บ่อตรวจสอบคุณภาพน้ำทิ้ง (Inspection Pit) ของระบบบำบัดน้ำเสียแบบเคมี

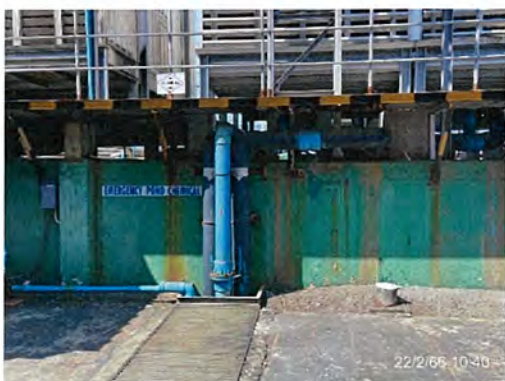
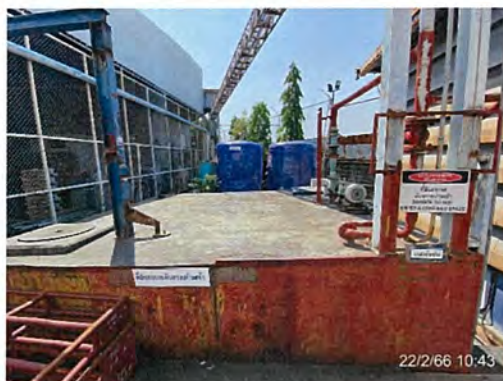
รูปที่ 29 บ่อพักน้ำทิ้งฉุกเฉิน (Emergency Pond)
ของระบบบำบัดน้ำเสียแบบเคมี

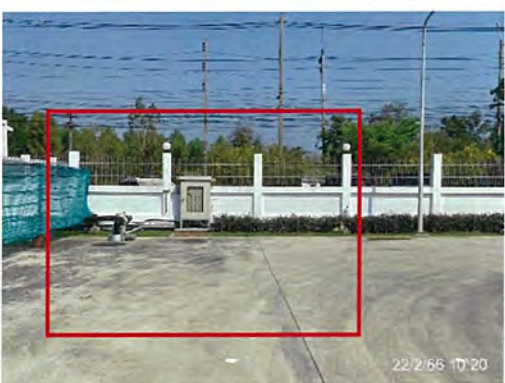
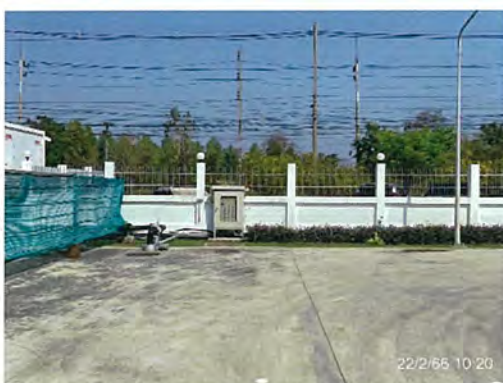
รูปที่ 31 บ่อหน่วงน้ำฝน (บริเวณใต้ดิน)

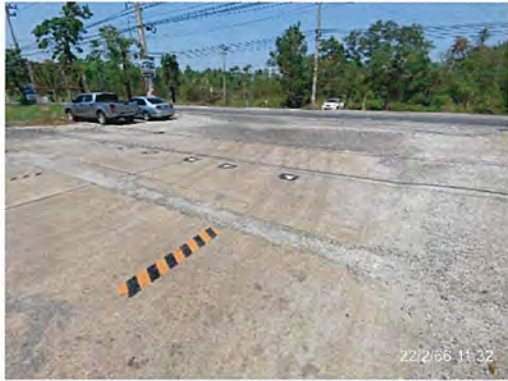
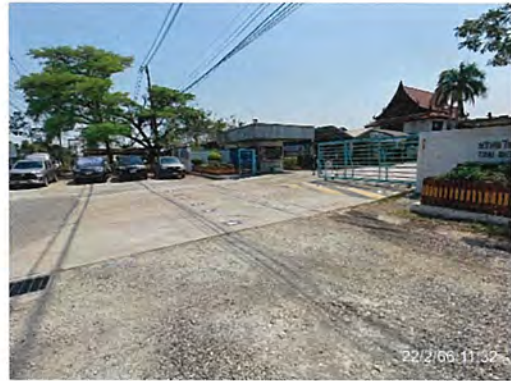
รูปที่ 32 พื้นผิวถนนหน้าโรงงานและทางเข้า-ออกโรงงาน

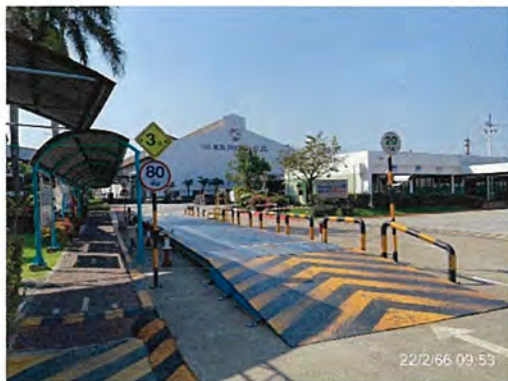
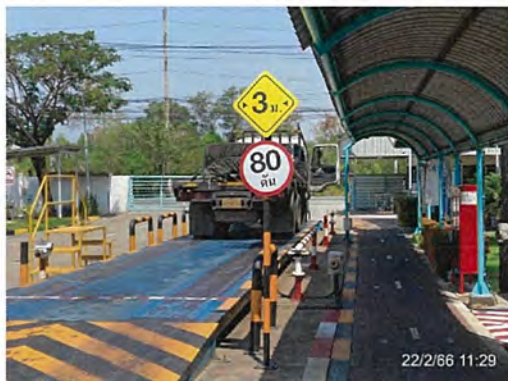
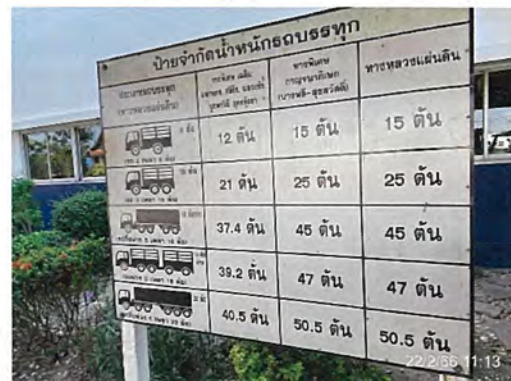
รูปที่ 33 ป้ายเตือนการขับขี

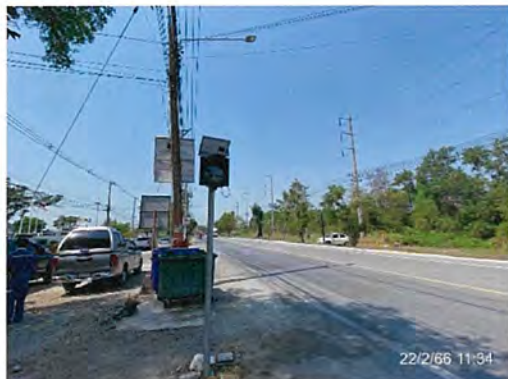
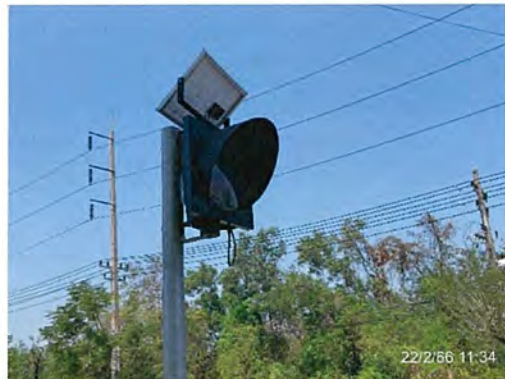
รูปที่ 34 เสาไฟกระพริบ

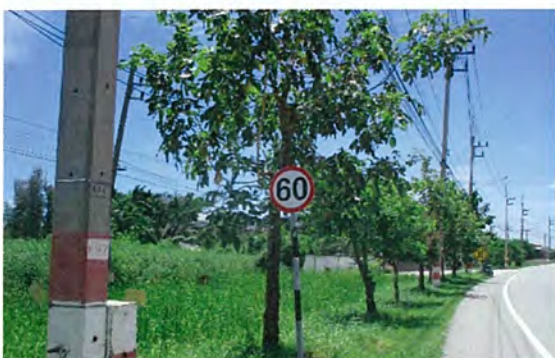
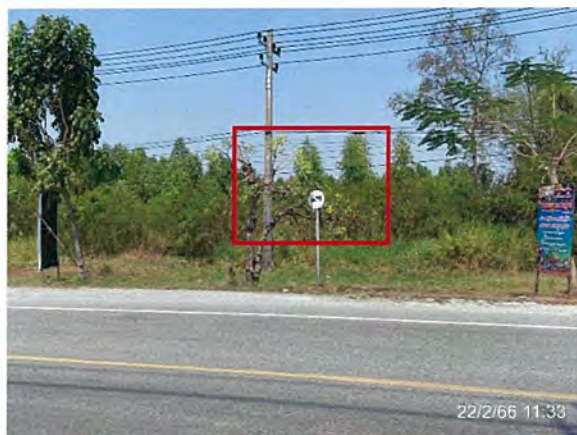
รูปที่ 35 ป้ายจำกัดความเร็วบนถนนเกษตรนิคม

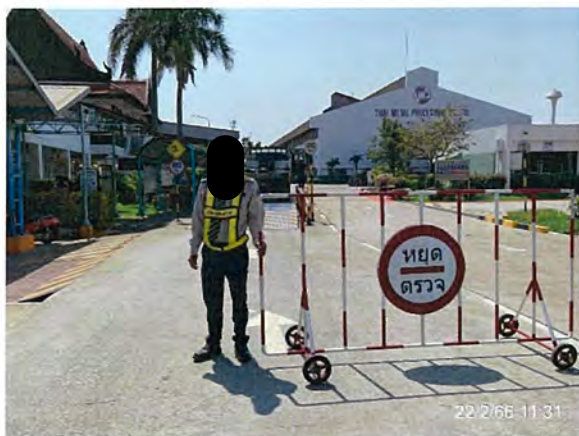
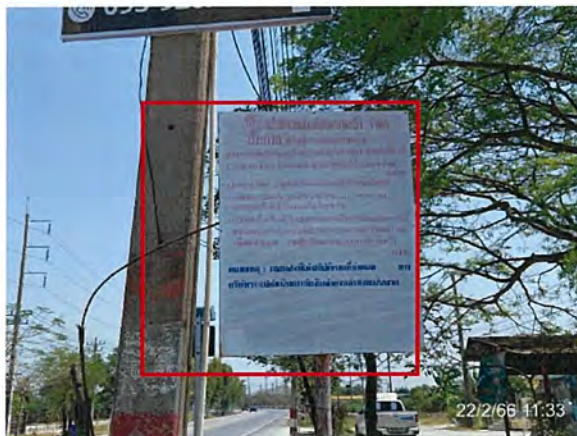
รูปที่ 37 เจ้าหน้าที่ดูแลด้านการจราจร

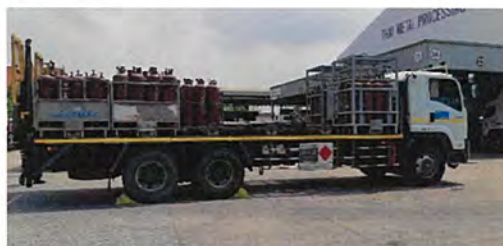
รูปที่ 39 รถขนส่งสารเคมี

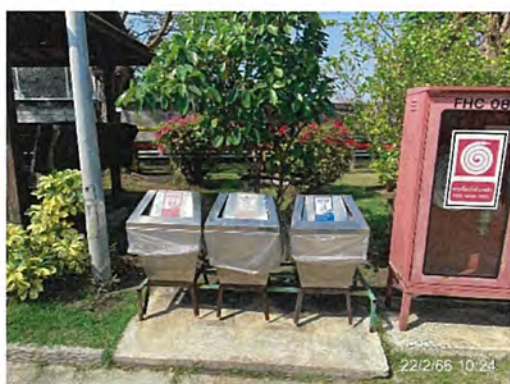
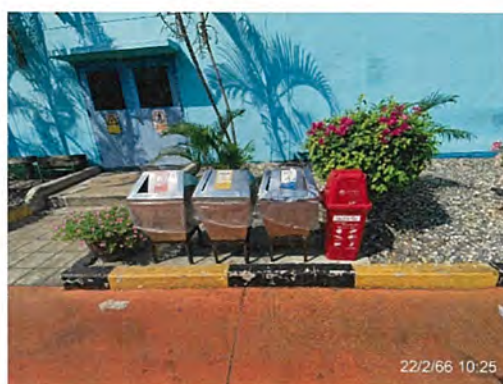
รูปที่ 40 ภาชนะรองรับขยะ

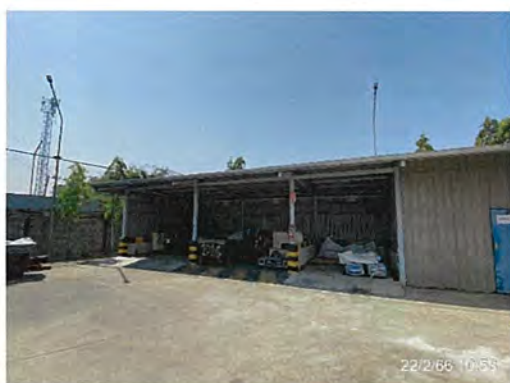
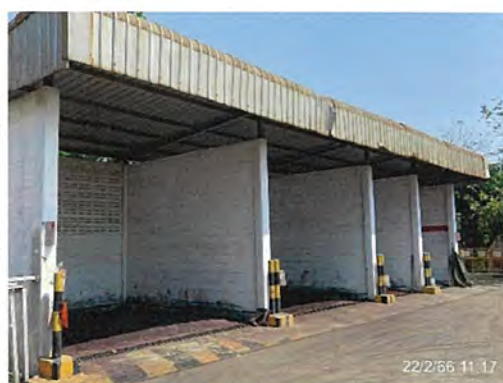
รูปที่ 41 อาคารเก็บกากของเสีย

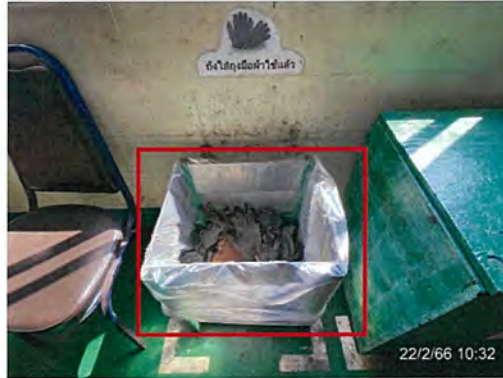
รูปที่ 42 ภาพขณะรองรับถุงมือและผ้าปนเปื้อนน้ำมัน

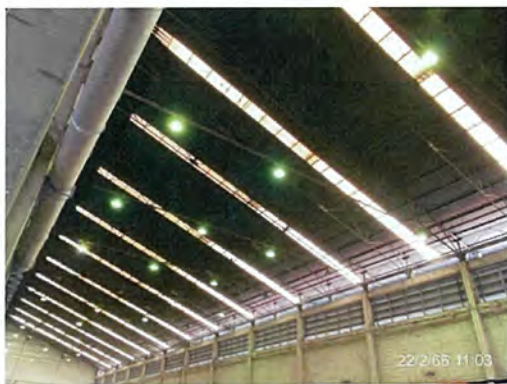
แสงสว่าง

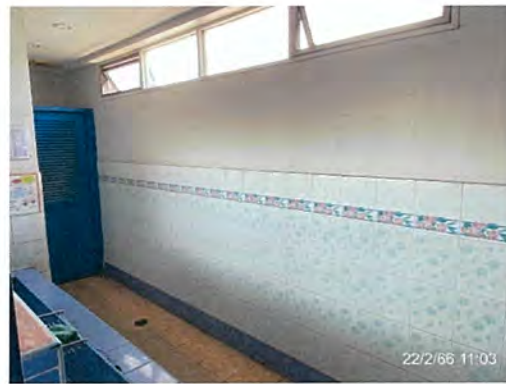
ห้องสุขา

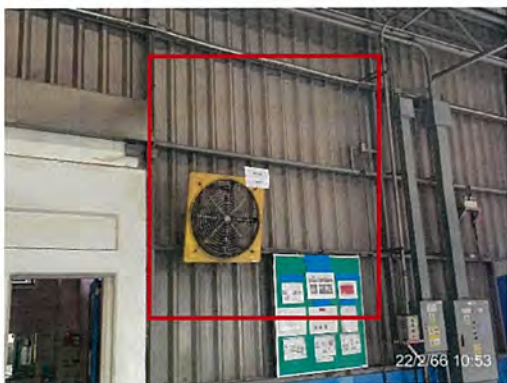
การถ่ายเทอากาศ/การระบายความร้อน

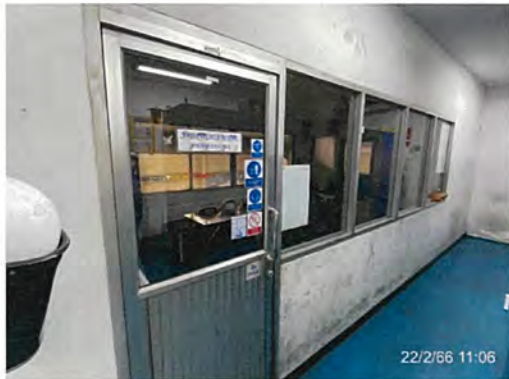
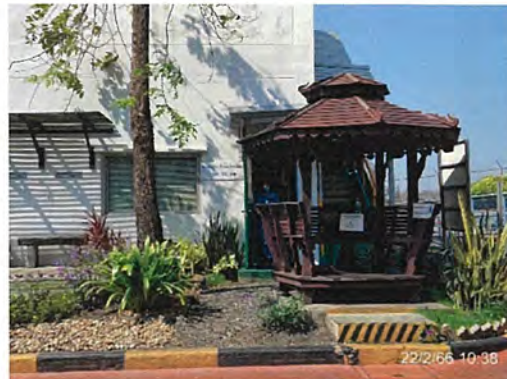
พื้นที่พักผ่อน

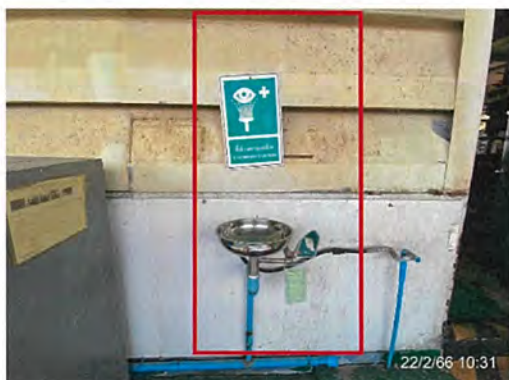
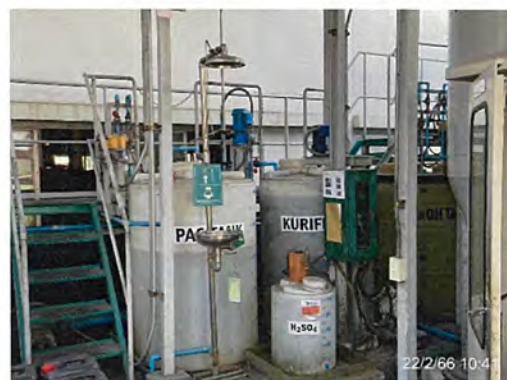
รูปที่ 44 ฝักบัวฉุกเฉินและอ่างล้างตา

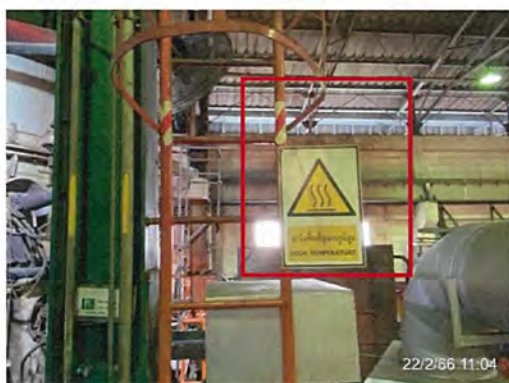
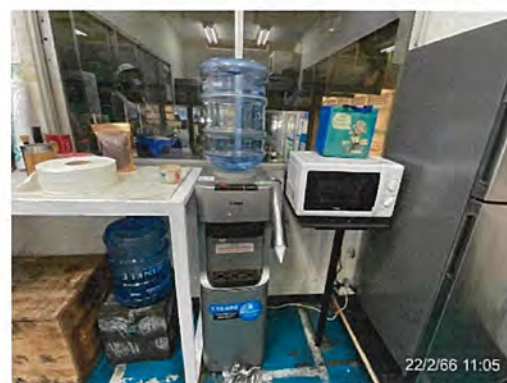
รูปที่ 45 ป้ายเตือนบริเวณที่มีความร้อนสูง

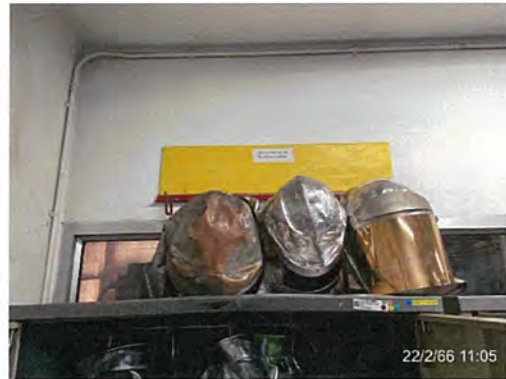
รูปที่ 47 การจัดเตรียมอุปกรณ์ป้องกันความร้อนของพนักงาน

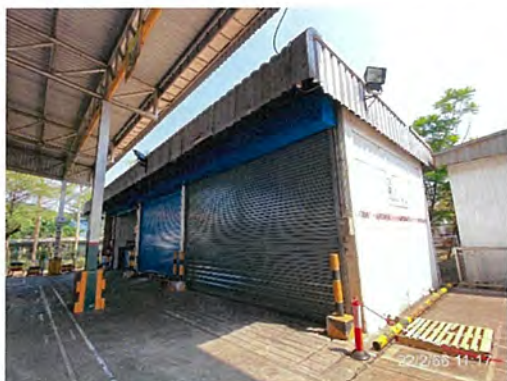
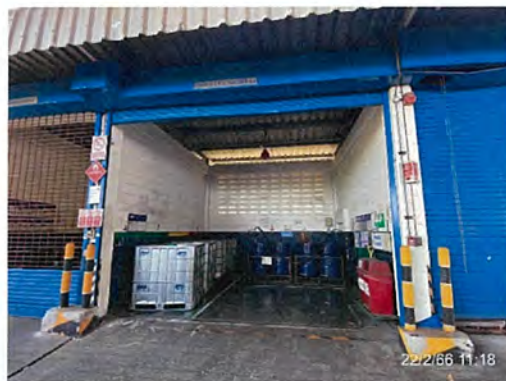
รูปที่ 48 อาคารเก็บสารเคมี

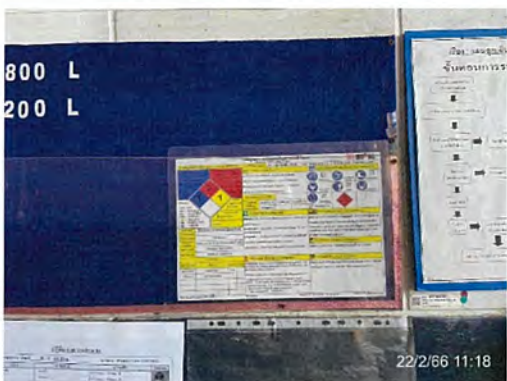
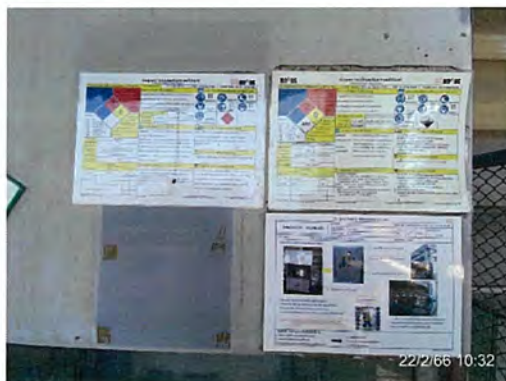
รูปที่ 49 ป้ายแสดง MSDS

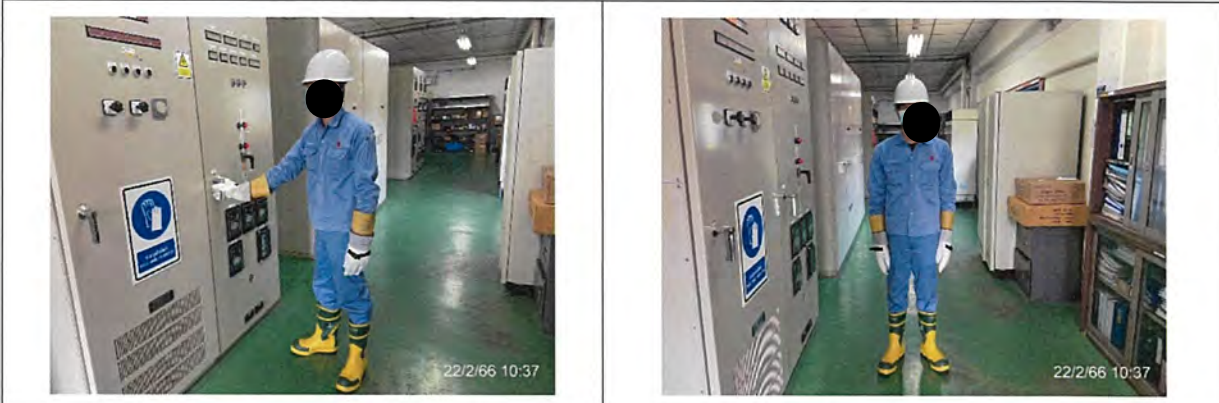
รูปที่ 50 การสวมใส่อุปกรณ์ป้องกันอันตรายส่วนบุคคล กรณีปฏิบัติงานเกี่ยวกับไฟฟ้า

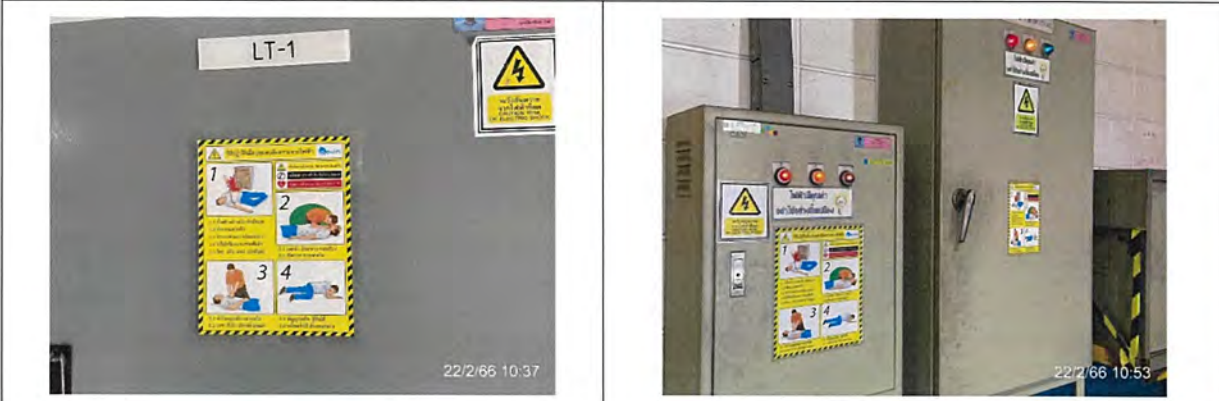
รูปที่ 51 การติดประกาศวิธีปฏิบัติเมื่อประสบอันตรายจากไฟฟ้า

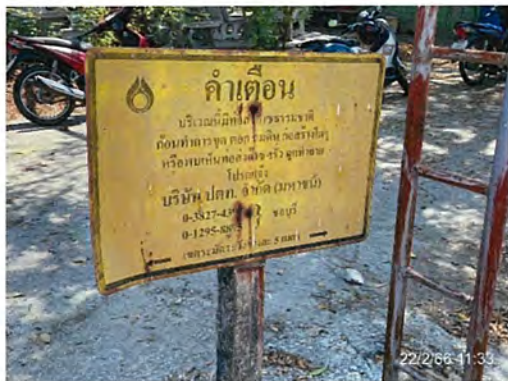
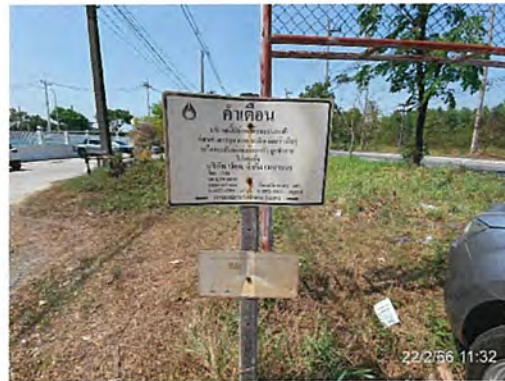
รูปที่ 53 ป้ายเตือนตามแนวท่อส่งก๊าซธรรมชาติ

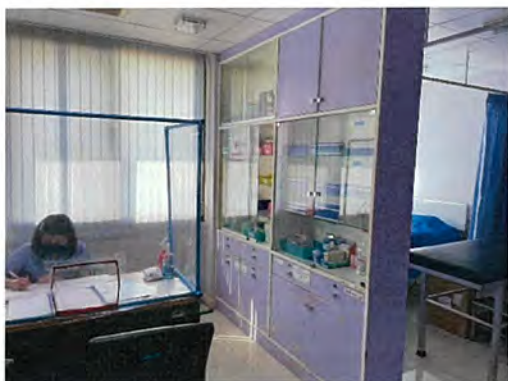
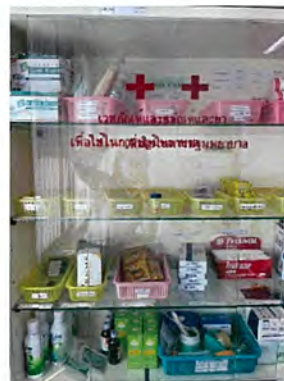
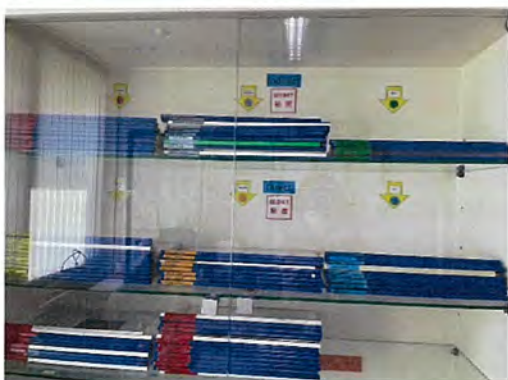
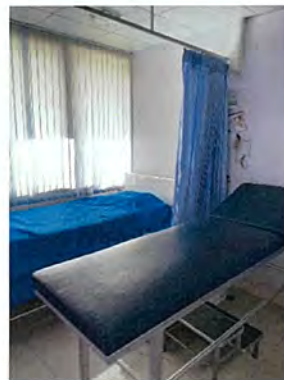
รูปที่ 54 ห้องพยาบาล

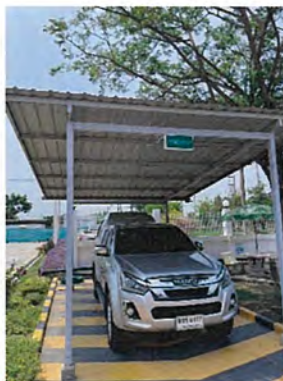
รูปที่ 55 รถรับ-ส่งกรณีฉุกเฉิน

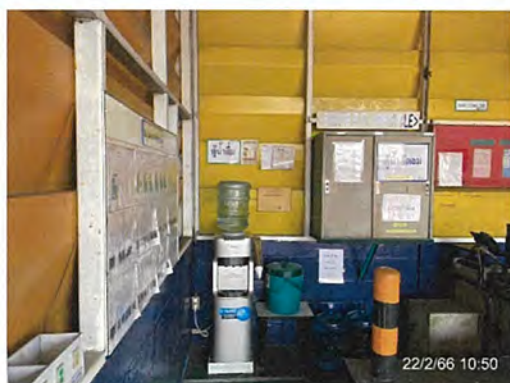
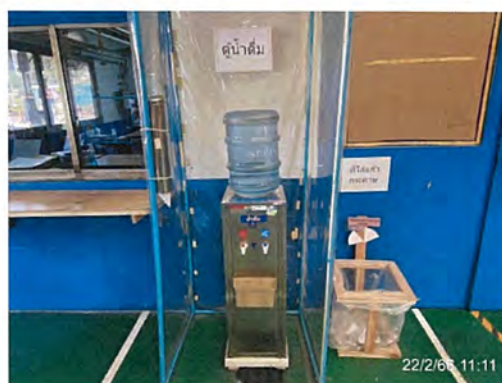
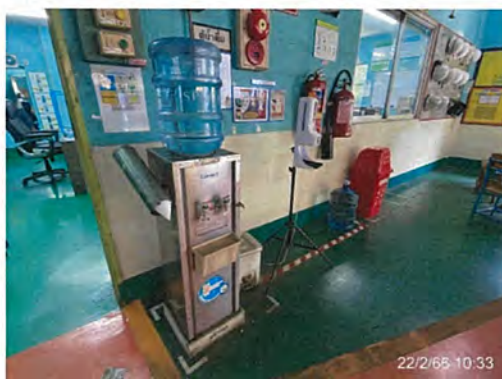
รูปที่ 56 น้ำดื่มสะอาดสำหรับพนักงาน

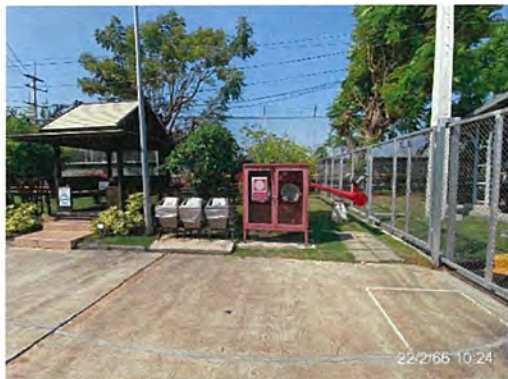
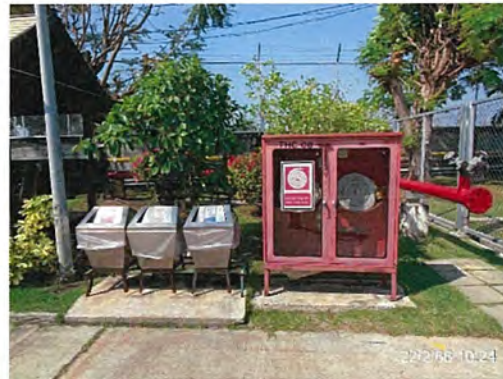
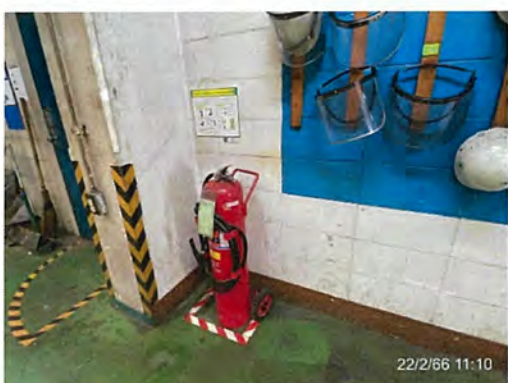
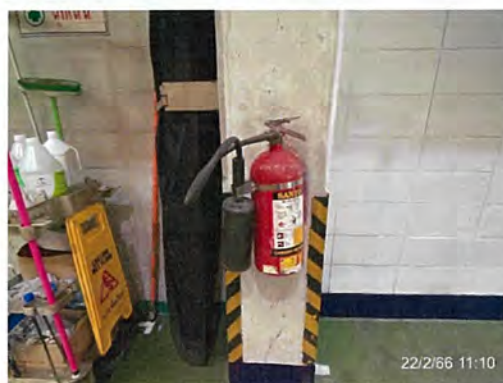
รูปที่ 57 ระบบป้องกันและควบคุมอัคคีภัย

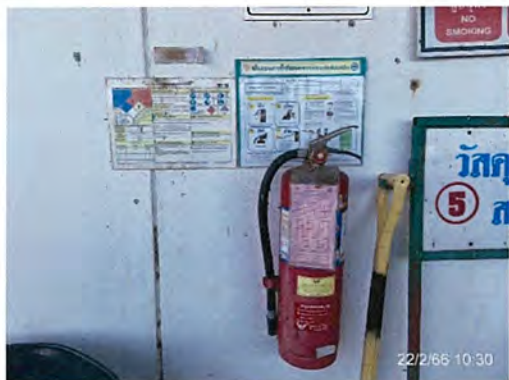
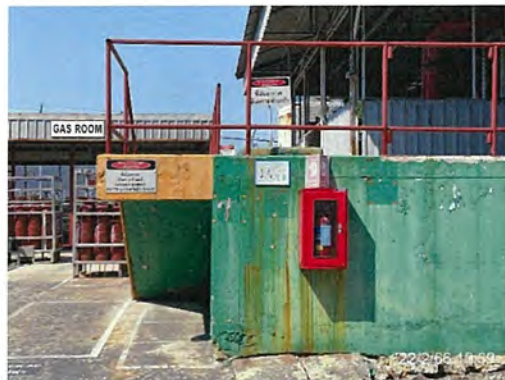
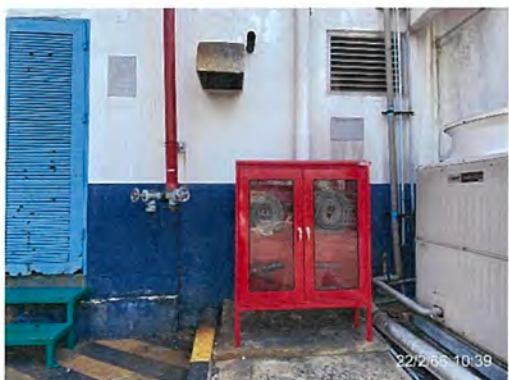
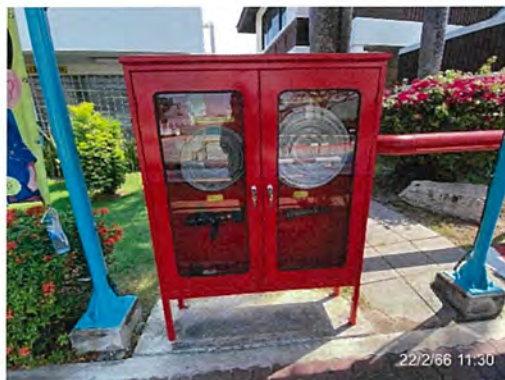
รูปที่ 57 (ต่อ) ระบบป้องกันและควบคุมอัคคีภัย

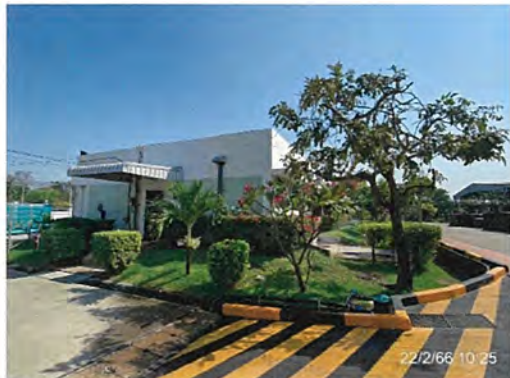
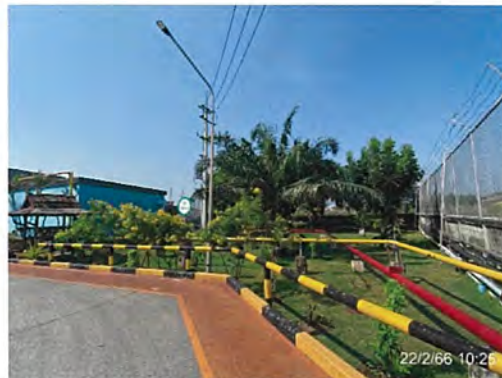
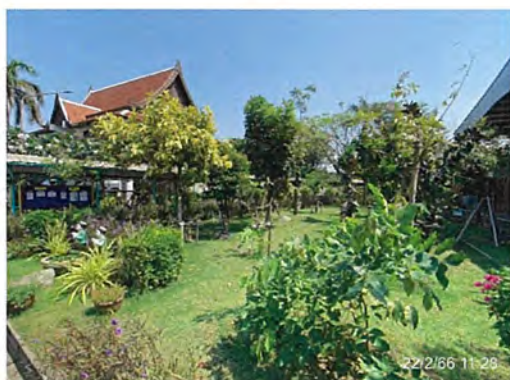
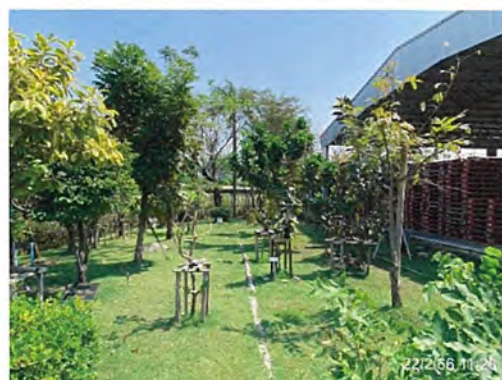
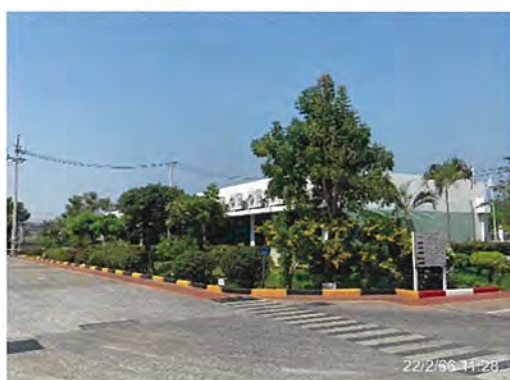
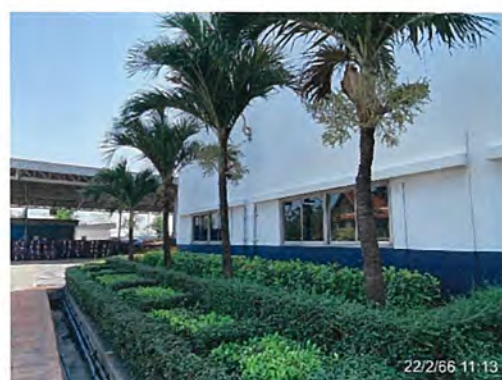
รูปที่ 58 พื้นที่สีเขียว
