## บทที่ 2

### การปฏิบัติตามมาตรการป้องกันและแก้ไขผลกระทบสิ่งแวดล้อม

**ตารางที่ 2.2-1 ผลการปฏิบัติตามมาตรการป้องกันและแก้ไขผลกระทบสิ่งแวดล้อม (ระยะดำเนินการ) โครงการโรงงานผลิตเหล็กเส้นส่วนขยาย**  
บริษัท มิลล์คอน บุรพา จำกัด ระหว่างเดือนมกราคม-มิถุนายน 2566

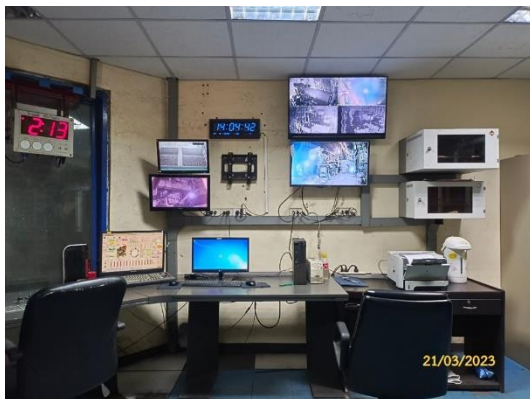
รูปที่ 6 ห้องควบคุมการทำงานของเครื่องจักร

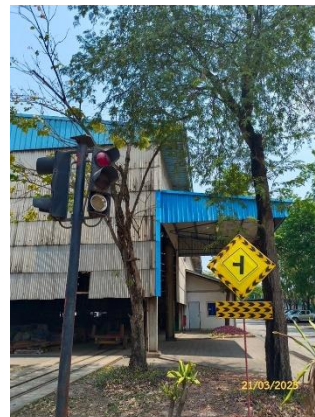
รูปที่ 19 ป้ายจราจรภายในพื้นที่โครงการ

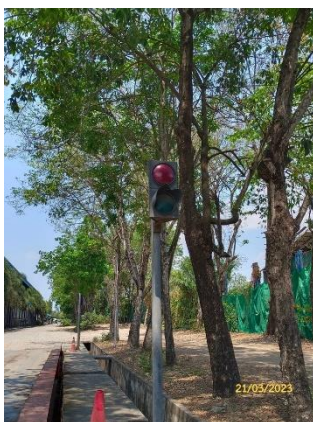
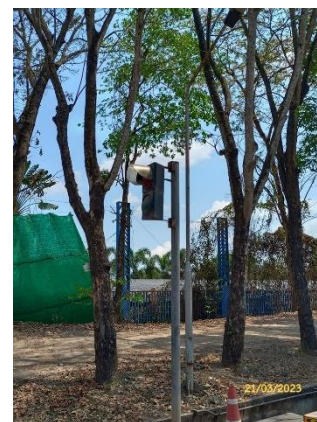
รูปที่ 21 สัญญาณจราจรในพื้นที่โครงการ

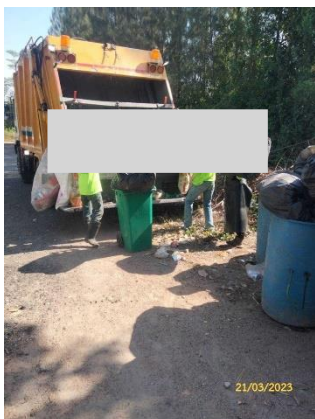
รูปที่ 24 รถเก็บขยะ

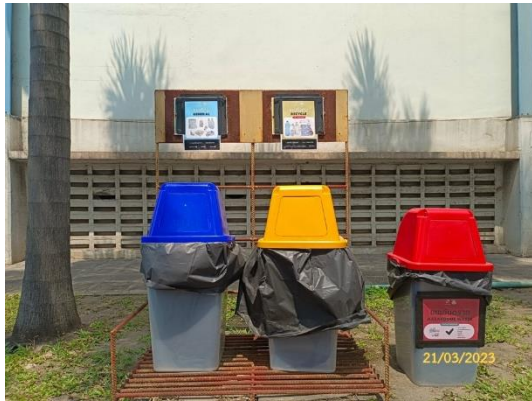
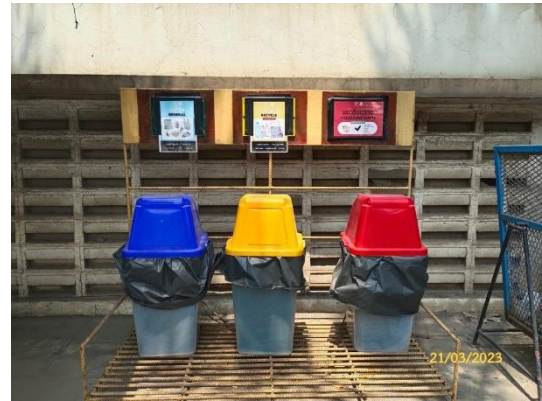
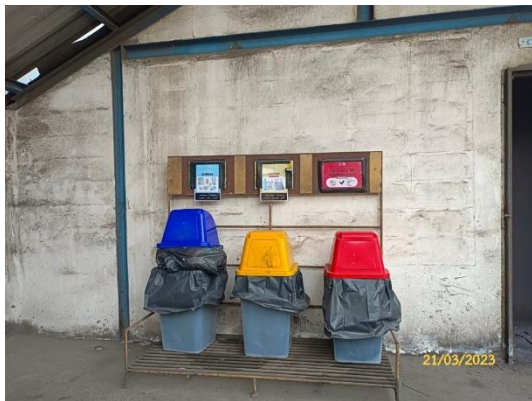
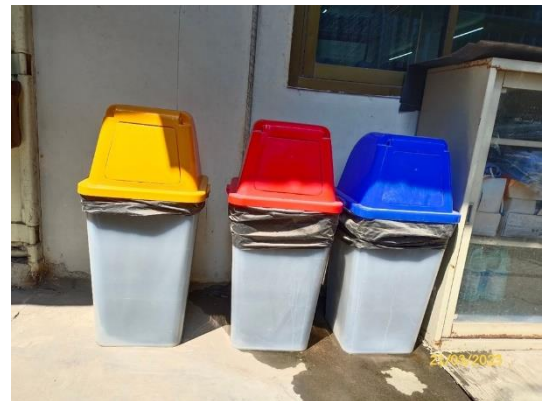
รูปที่ 25 ถึงขยะภายในพื้นที่โครงการ

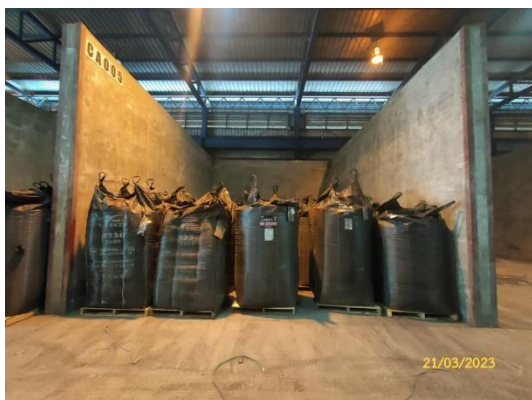
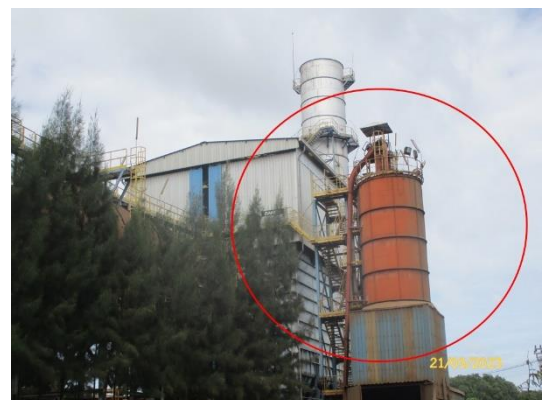
รูปที่ 26 พื้นที่รวบรวมฝุ่นจากระบบดักฝุ่น

รูปที่ 27 Dust Silo

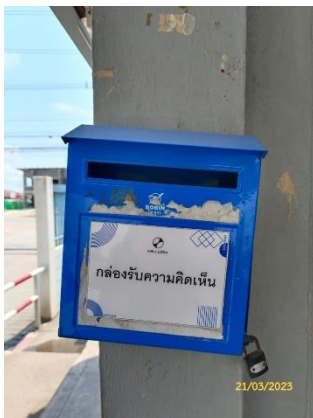
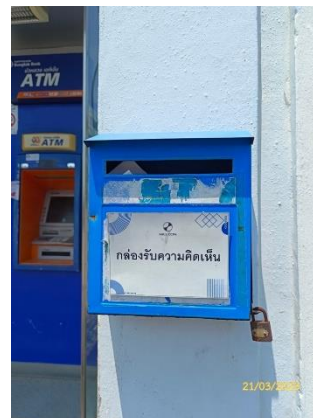
รูปที่ 29 ตู้รับฟังข้อคิดเห็นและข้อเสนอแนะ (ตู้รับเรื่องร้องเรียน)

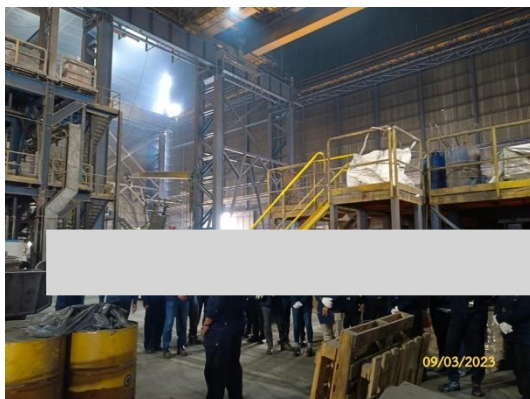
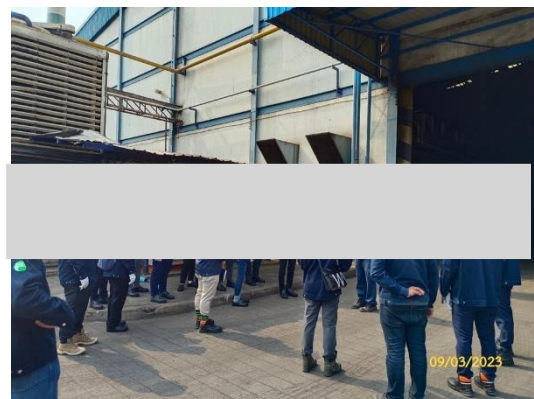
รูปที่ 30 บุคคลภายนอกเข้าเยี่ยมชมโครงการ

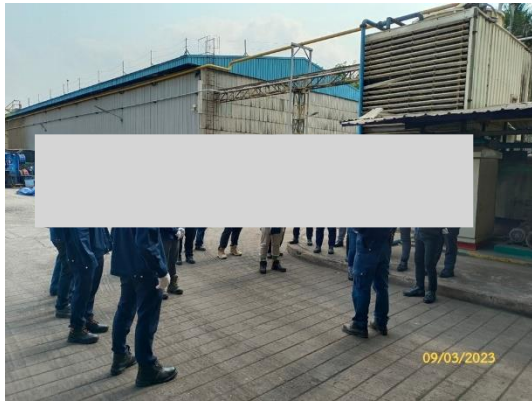
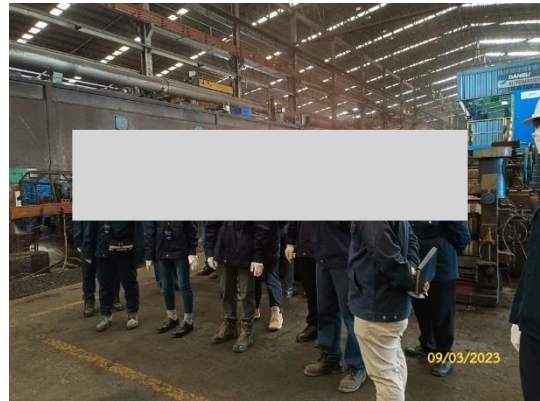
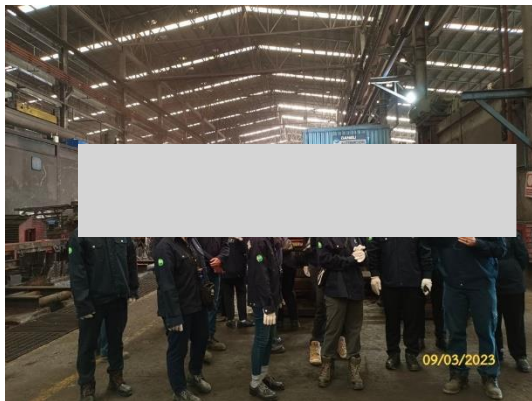
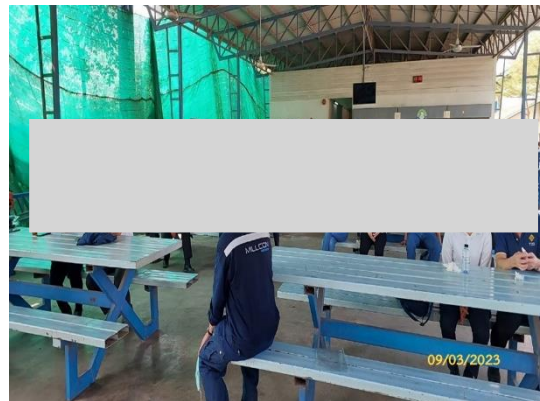
รูปที่ 30 (ต่อ) บุคคลภายนอกเข้าเยี่ยมชมโครงการ

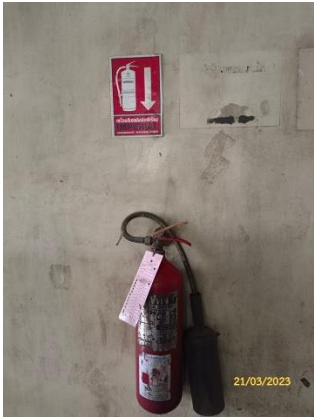
รูปที่ 31 ระบบป้องกันและระงับอัคคีภัย

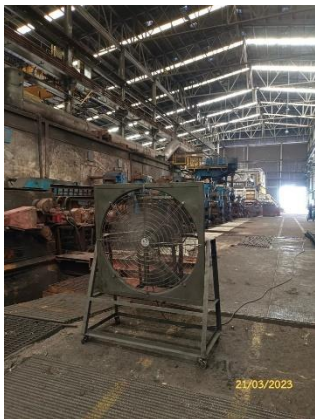
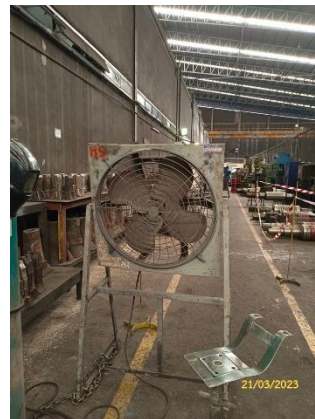
รูปที่ 32 พัดลมระบายอากาศ

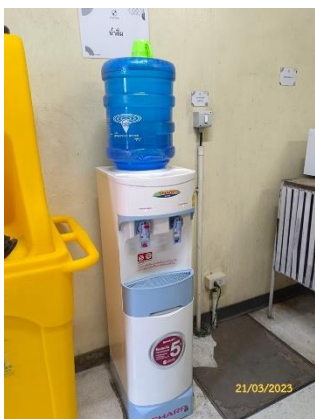
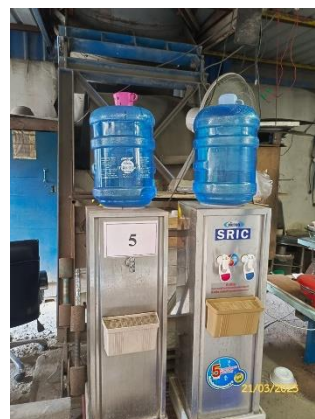
รูปที่ 33 ตู้น้ำดื่มสำหรับพนักงาน

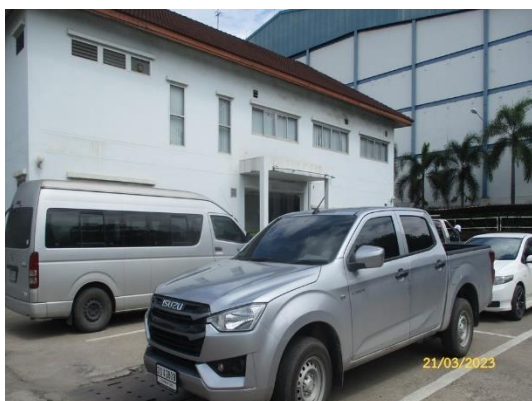
รูปที่ 34 รถใช้สำหรับกรณีเกิดเหตุฉุกเฉิน

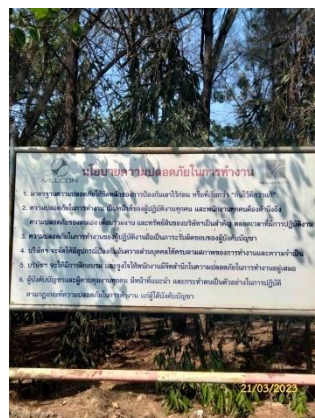
รูปที่ 35 ป้ายนโยบายความปลอดภัยในการทำงาน

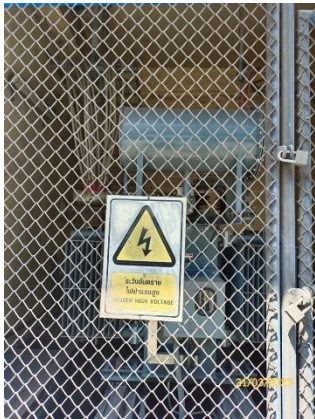
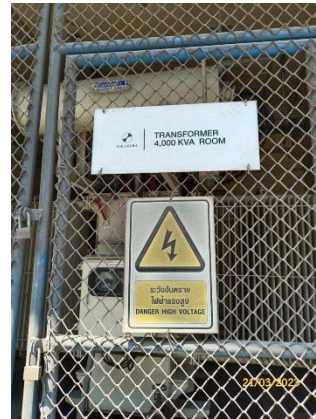
รูปที่ 36 ป้ายเตือนอันตรายในพื้นที่เสี่ยง

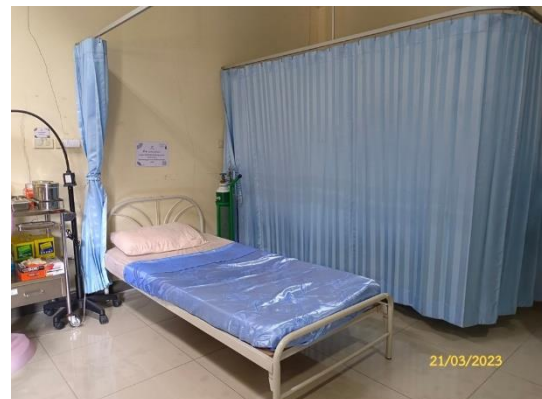
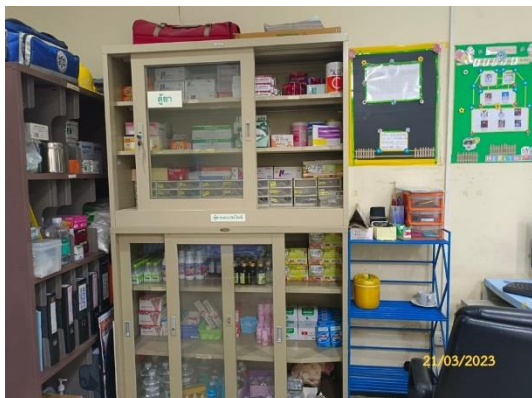
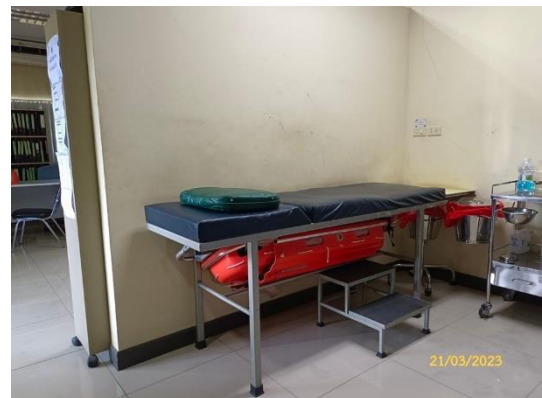
รูปที่ 37 ห้องพยาบาลและอุปกรณ์ปฐมพยาบาล

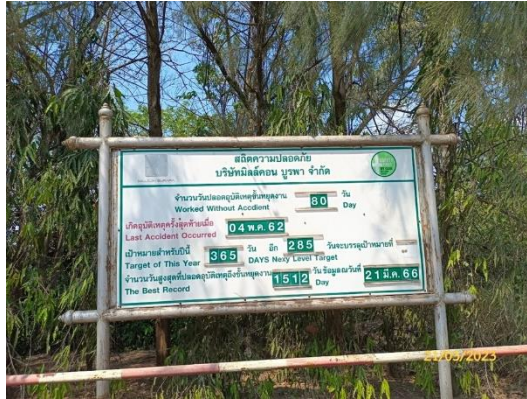
รูปที่ 38 ป้ายสถิติการเกิดอุบัติเหตุ

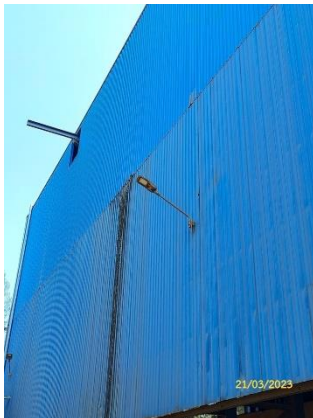
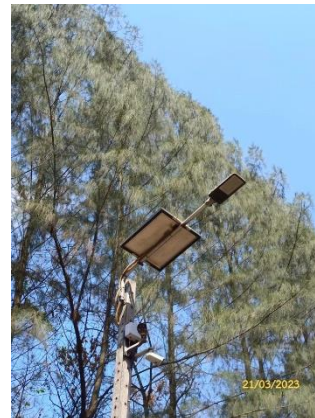
รูปที่ 39 หลอดไฟส่องสว่างภายในโครงการ

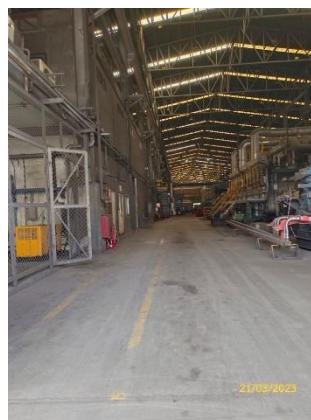
รูปที่ 40 เส้นทางขนส่งโดยรถโฟล์คลิฟต์

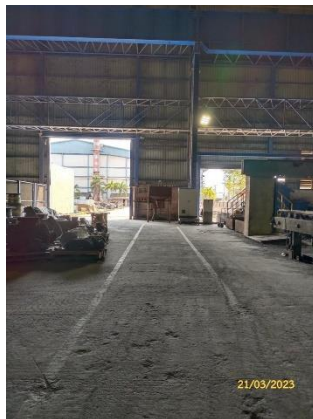
รูปที่ 41 ทางเดินของพนักงาน

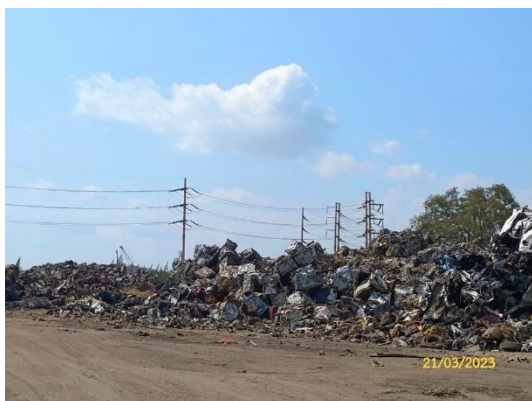
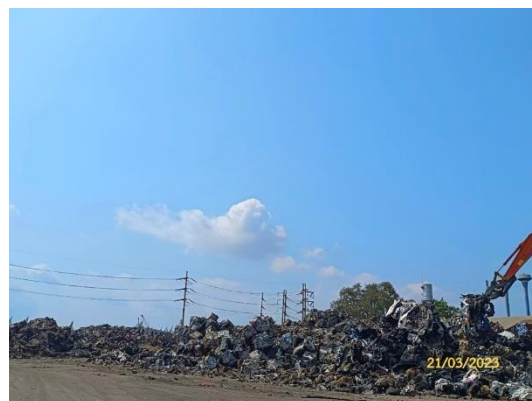
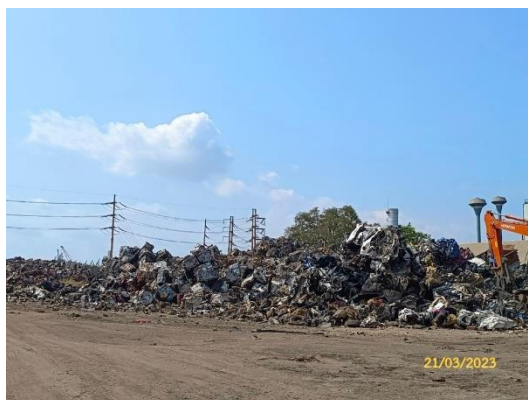
รูปที่ 42 กองเก็บวัตถุดิบ

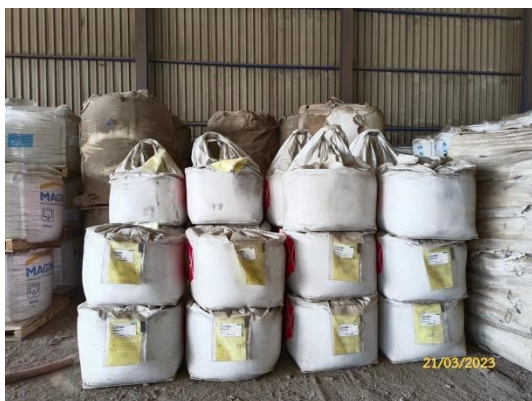
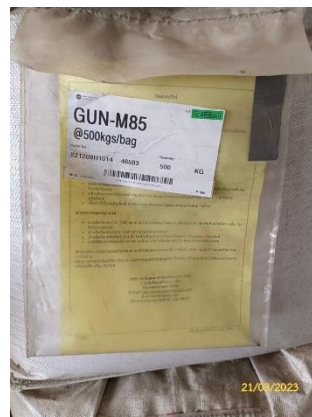
รูปที่ 44 ป้ายแสดงข้อมูลความปลอดภัยในการทำงาน  
เกี่ยวกับสารปรับปรุงคุณภาพน้ำเหล็กบริเวณพื้นที่ทำงาน

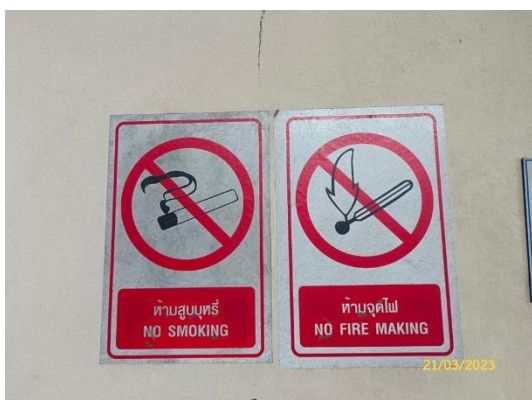
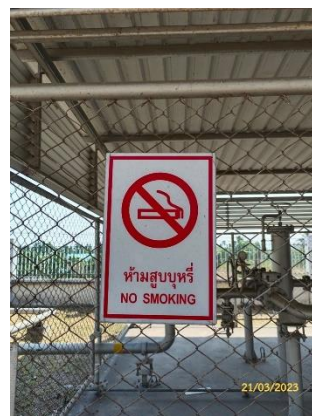
รูปที่ 45 ป้ายห้ามสูบบุหรี่

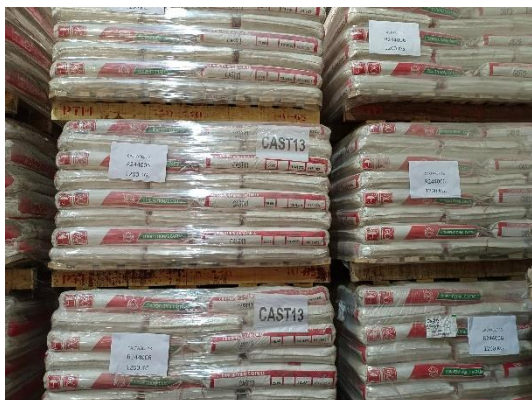
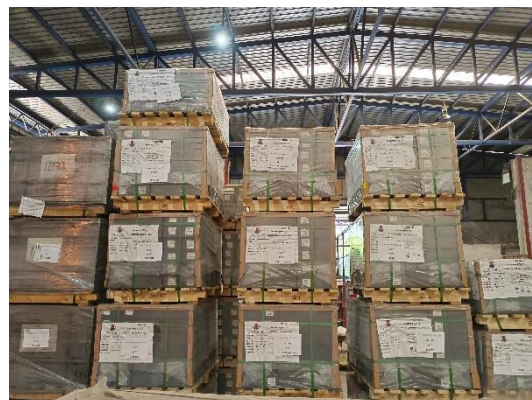
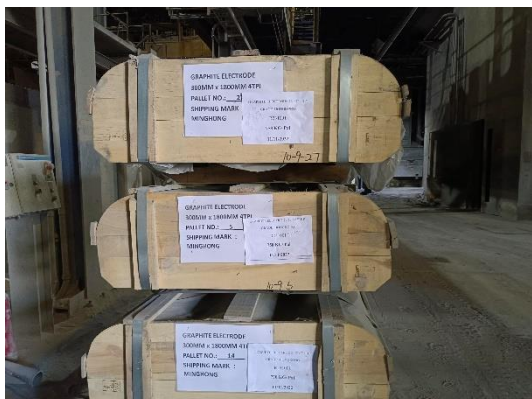
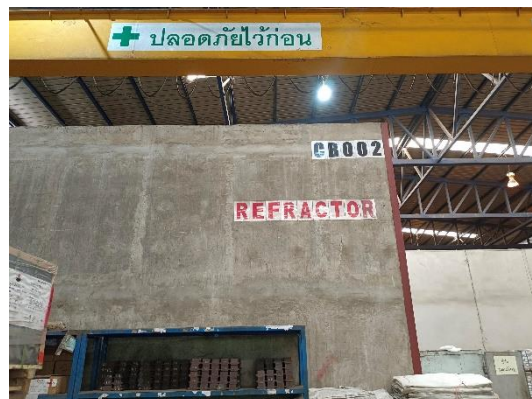
รูปที่ 46 ป้ายแสดงชนิดของวัตถุอันตรายบริเวณกองเก็บวัตถุดิบ
