การปฏิบัติตามมาตรการป้องกัน
และแก้ไขผลกระทบสิ่งแวดล้อม

2.1 ผลการปฏิบัติตามมาตรการป้องกันและแก้ไขผลกระทบสิ่งแวดล้อม

ฉบับประจำเดือนมกราคม – มิถุนายน พ.ศ.2566

โครงการ โรงแรม ภูเก็ต แมริออท รีสอร์ท แอนด์สปา หาดในยาง (ส่วนขยาย) ตั้งอยู่เลขที่ 92 หมู่ 3 บ้านสาคุ หาดในยาง ตำบลสาคุ อำเภอดง จังหวัดภูเก็ต 83110 ปัจจุบันเปิดดำเนินการภายใต้ชื่อโรงแรม ภูเก็ต แมริออท รีสอร์ท แอนด์สปา หาดในยางบีช โดย บริษัท ทีซีซี ลักซ์ซูรีโอเทลส์ และรีสอร์ท จำกัด ซึ่งเป็นโครงการเป็นโรงแรมประกอบด้วยอาคาร จำนวน 31 อาคารเป็นอาคารห้องพักโรงแรมจำนวน 11 อาคาร อาคารหอพักพนักงาน จำนวน 1 อาคาร อาคารส่วนบริการ จำนวน 8 อาคาร และอาคารบ้านพัก จำนวน 11 อาคาร มีจำนวนห้องพักทั้งสิ้น 183 ห้อง ตั้งอยู่บนเนื้อที่ขนาด 28 ไร่ 20.5 ตารางวา หรือคิดเป็น 44,882.0 ตารางเมตร ทั้งนี้โครงการเข้าข่ายที่จะต้องศึกษาและจัดทำรายงานการวิเคราะห์ผลกระทบสิ่งแวดล้อมซึ่งโครงการได้ดำเนินการจัดทำรายงานฯ ส่งให้ สผ.พิจารณาจนได้รับความเห็นชอบแล้ว ตามหนังสือที่ทส1009.5/10539 ลงวันที่ 26 กันยายน 2557 โดยหนังสือเห็นชอบได้กำหนดมาตรการป้องกันและแก้ไขผลกระทบสิ่งแวดล้อมและมาตรการติดตามตรวจสอบผลกระทบสิ่งแวดล้อม เพื่อเป็นแนวทางให้โครงการปฏิบัติรวมไปถึงเสนอรายงานผลการปฏิบัติตามมาตรการฯ ต่อหน่วยงานอนุญาต และหน่วยงานที่เกี่ยวข้อง รวมทั้งสำนักงานนโยบายและแผนทรัพยากร

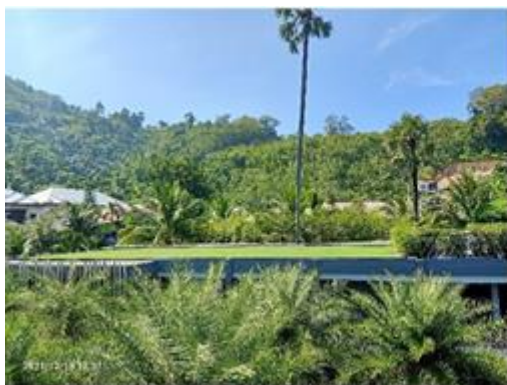
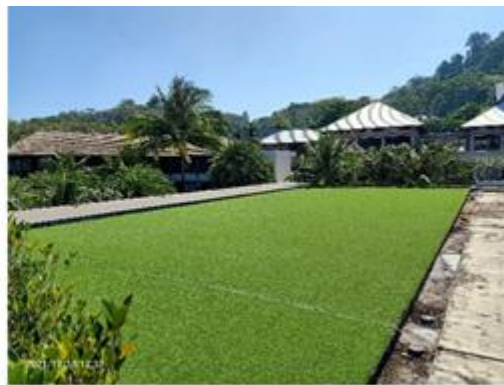
ภาพที่ 2.2-1 พื้นที่หนีภัยบริเวณชั้นหลังคาของ H3 และอาคาร H4

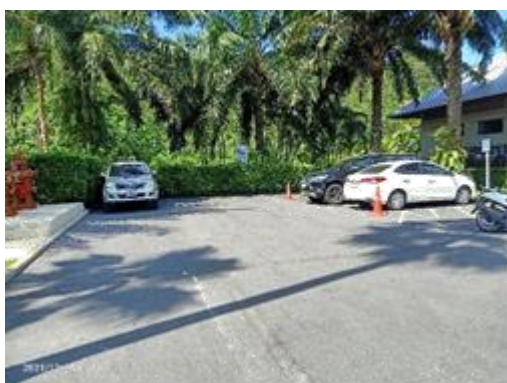
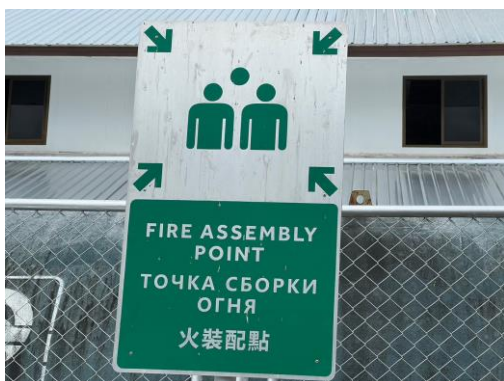
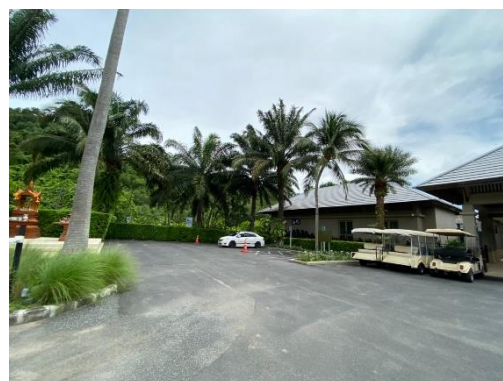
ภาพที่ 2.2-2 จุดรวมพลกรณีเกิดแผ่นดินไหว การเกิดสึนามิ และไฟไหม้

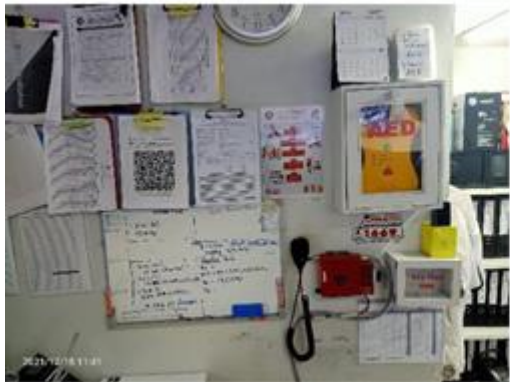
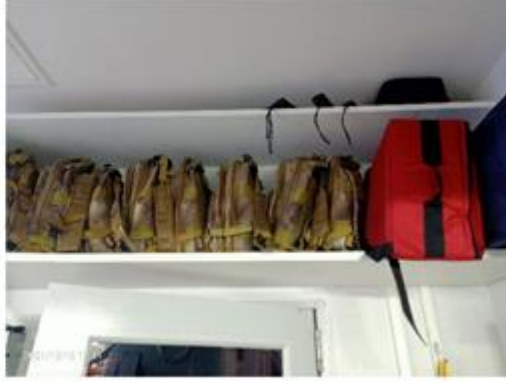
ภาพที่ 2.2-4 ห้องควบคุมติดตามข่าวสาร พร้อมอุปกรณ์ช่วยเหลือฉุกเฉินเบื้องต้น และวิทยุขอความช่วยเหลือ

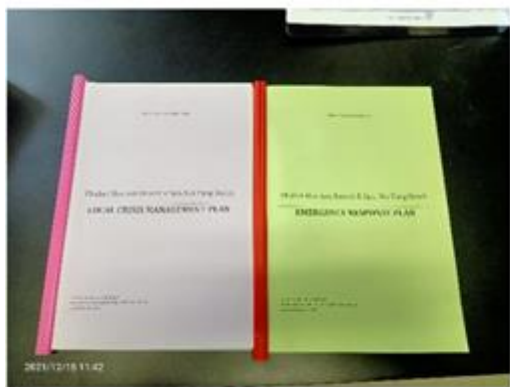
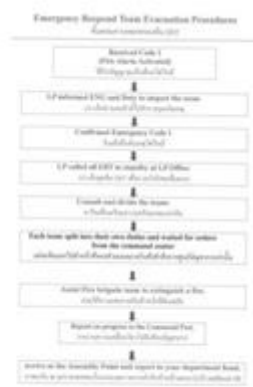
ภาพที่ 2.2-6 เอกสาร EMERGENCY RESPONSE PLAN และ LOCAL CRISIS MANAGEMENT PLAN

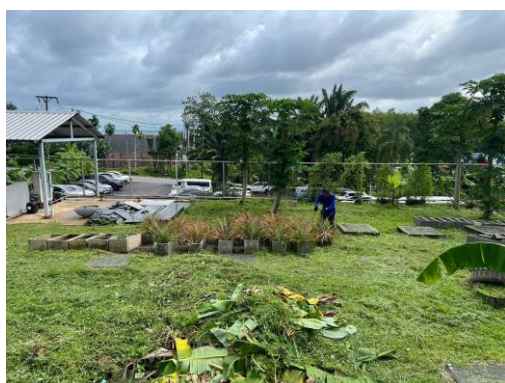
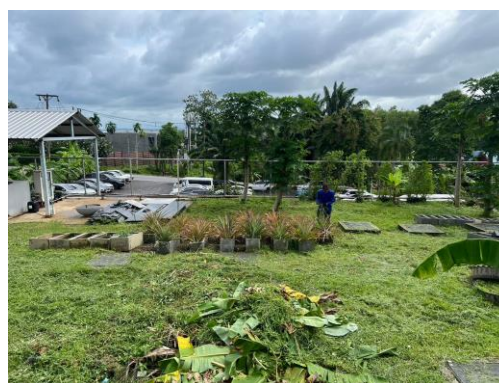
ภาพที่ 2.2-7 เจ้าหน้ามีดูแลพื้นที่สีเขียว

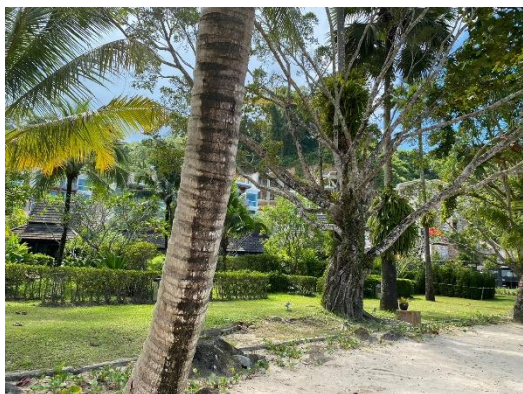
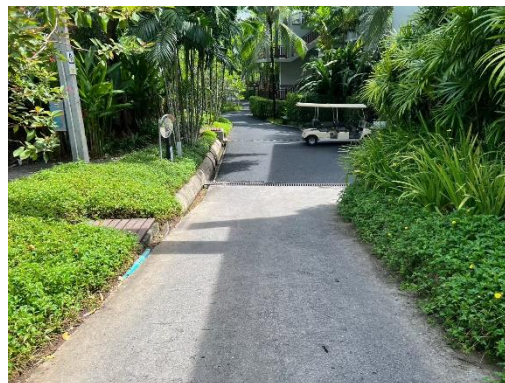
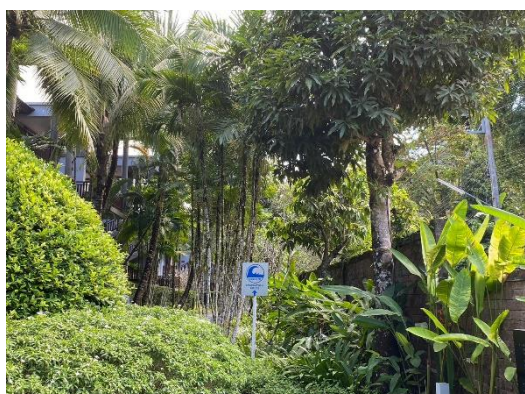
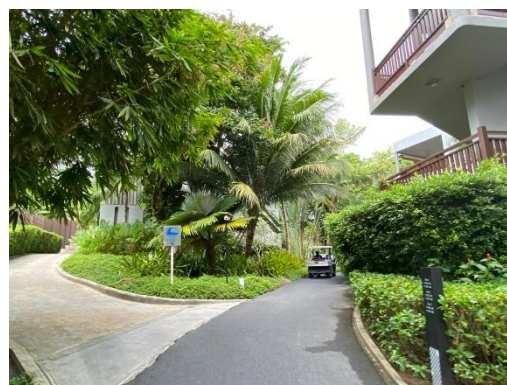
ภาพที่ 2.2-8 พื้นที่สีเขียว

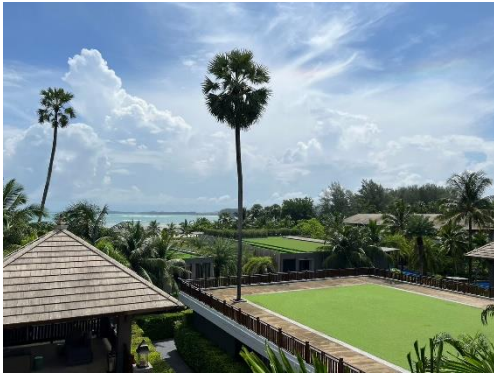
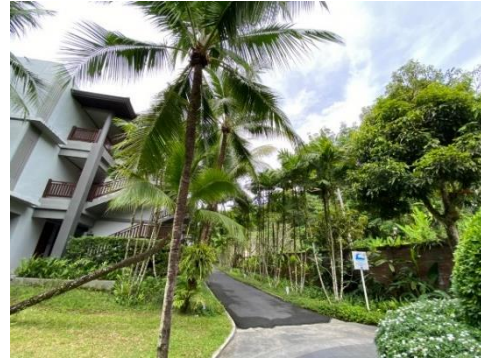
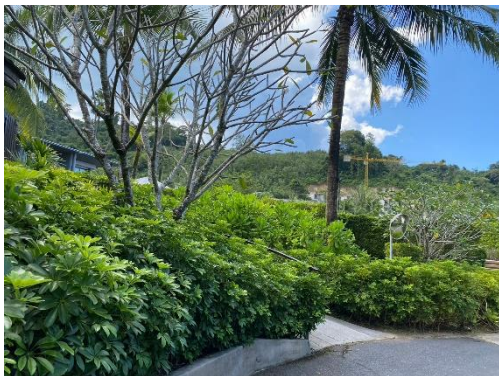
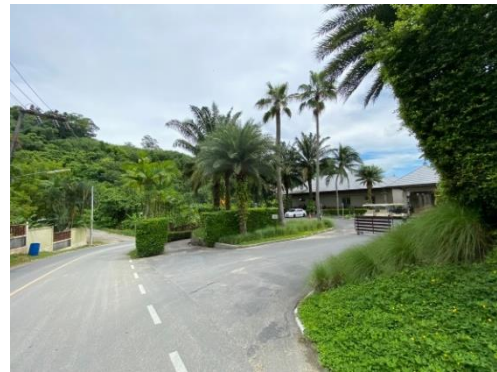
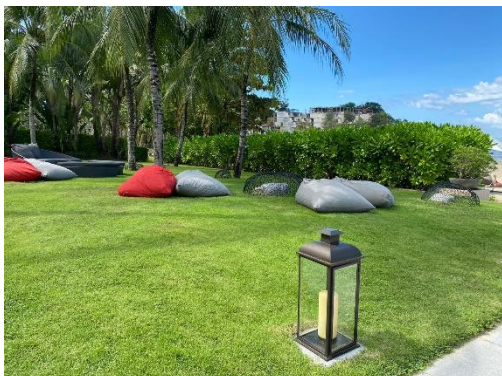
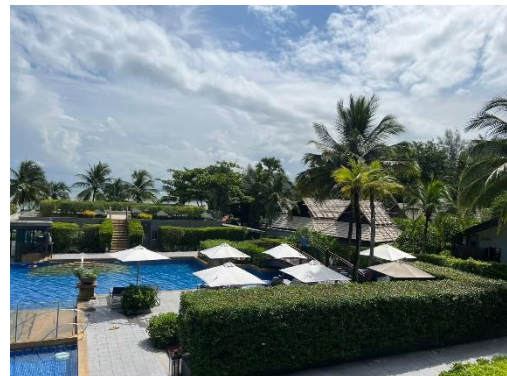
ภาพที่ 2.2-8 พื้นที่สีเขียว

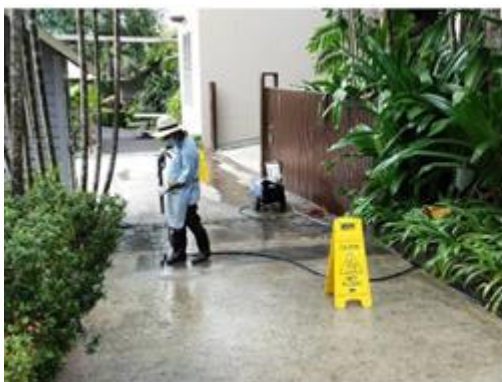
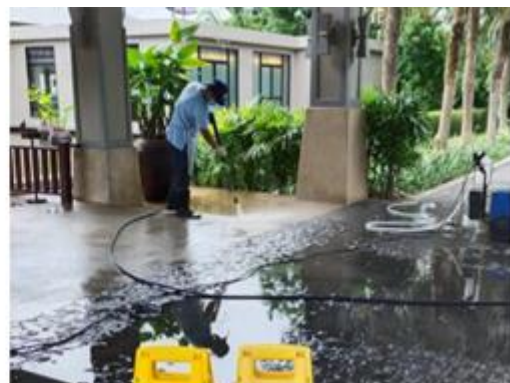
ภาพที่ 2-2-9 เจ้าหน้าที่ทำความสะอาดถนนภายในโครงการ

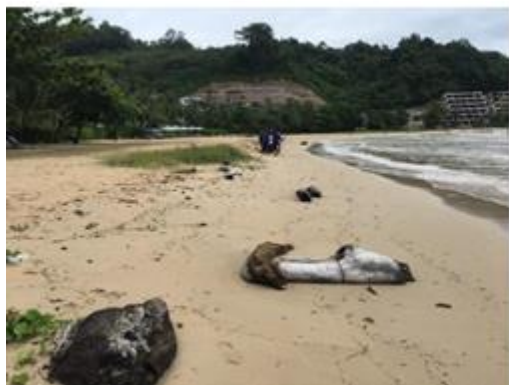
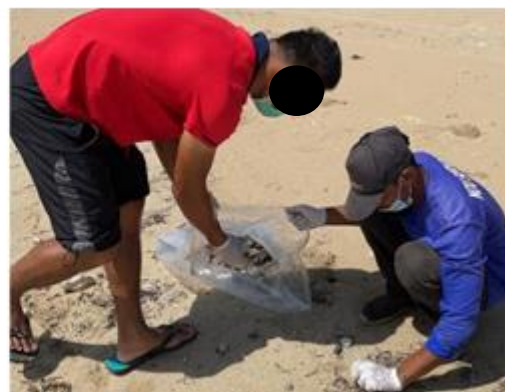
ภาพที่ 2.2-10 พนักงานทำความสะอาดชายหาดในบริเวณหน้าพื้นที่โครงการ

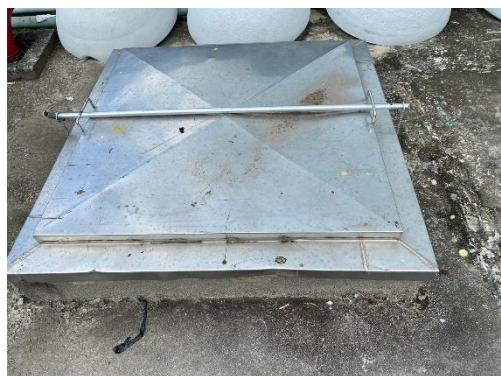
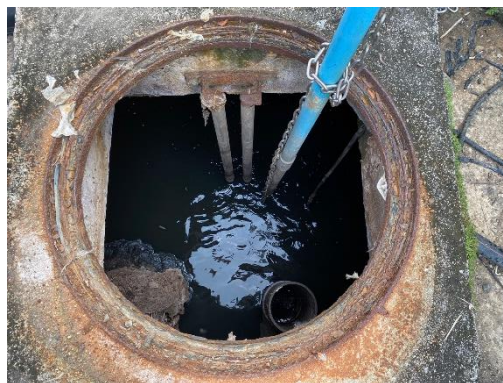
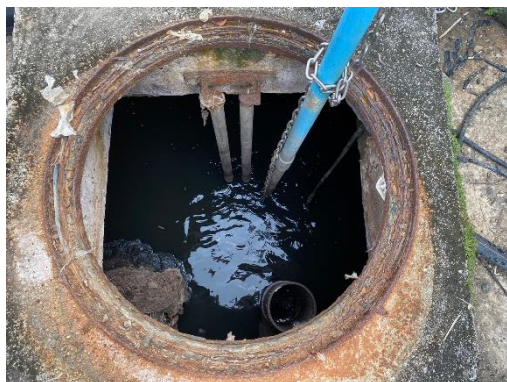
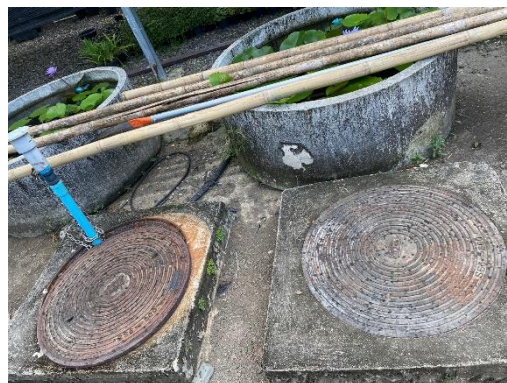
ภาพที่ 2.2-11 ระบบบำบัดน้ำเสียและการนำน้ำที่ผ่านการบำบัดแล้วมารดน้ำต้นไม้

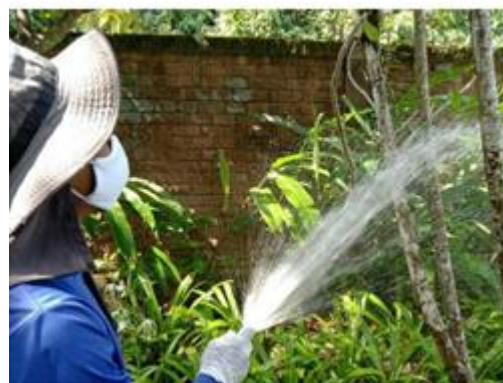
ภาพที่ 2.2-12 ก๊อกน้ำรดน้ำต้นไม้และคนสวนสวมถุงมือทุกครั้ง

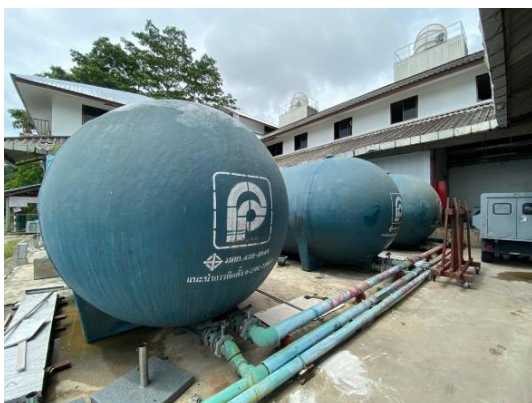
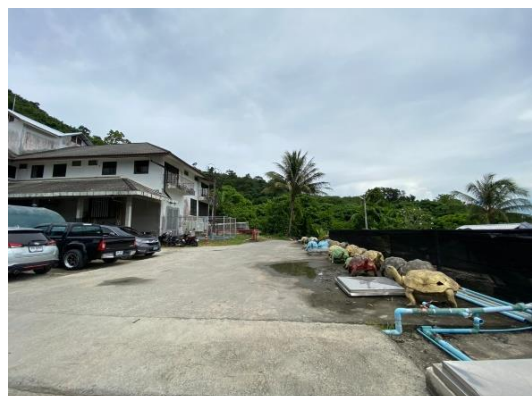
ภาพที่ 2.2-16 ถังเก็บน้ำสำรองของโครงการ

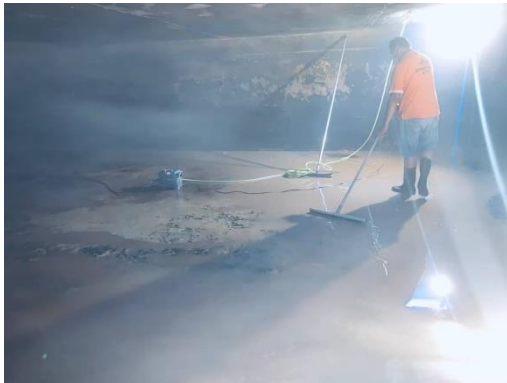
ภาพที่ 2.2-17 เจ้าหน้าที่ทำความสะอาดถังเก็บน้ำใช้

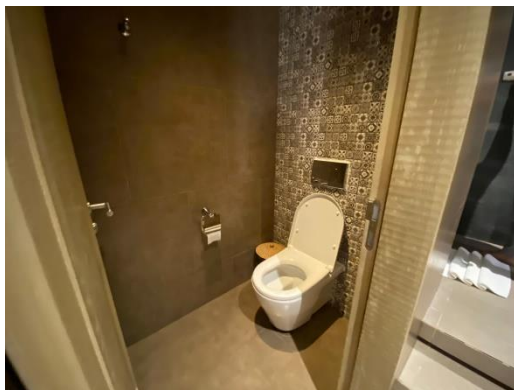
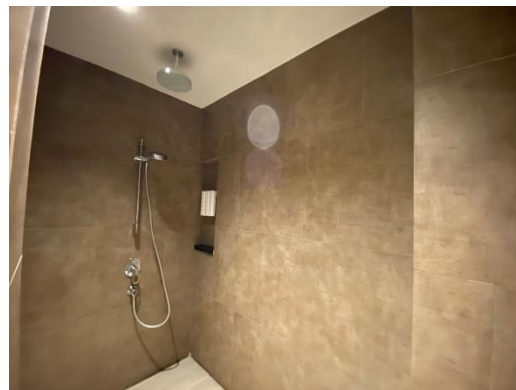
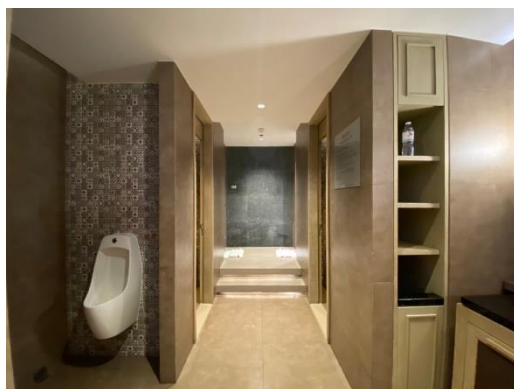
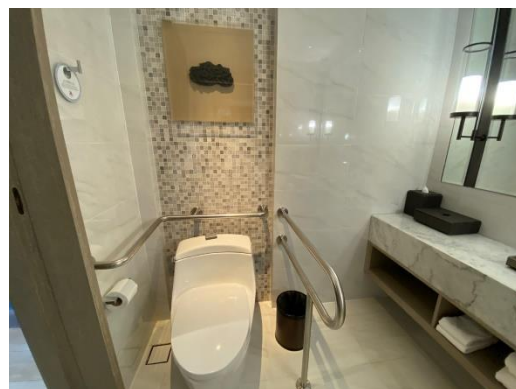
ภาพที่ 2.2-18 สุขภัณฑ์ประหยัดน้ำ

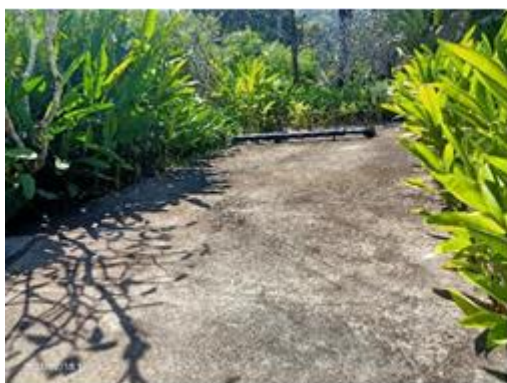
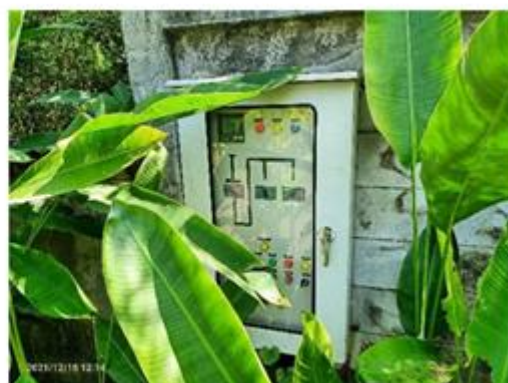
ภาพที่ 2.2-19 บ่อหน่วยน้ำ และปั๊มสูบน้ำของโครงการ

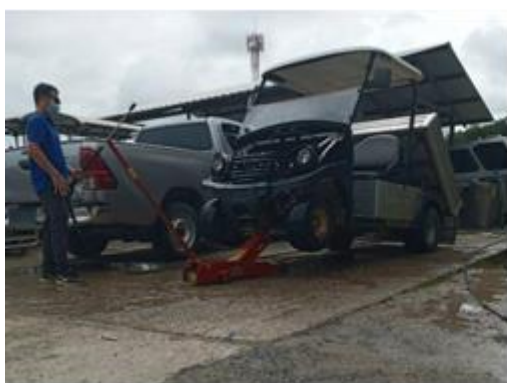
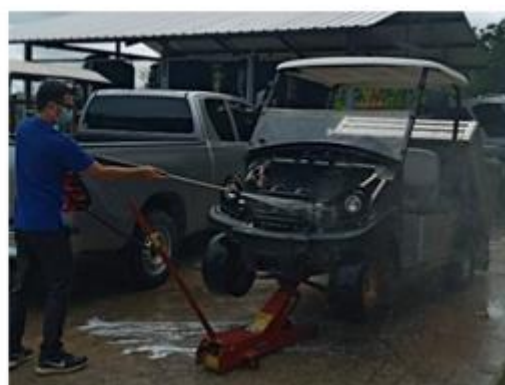
ภาพที่ 2.2-21 การนำน้ำที่ผ่านการรีไซเคิลมาใช้ประโยชน์

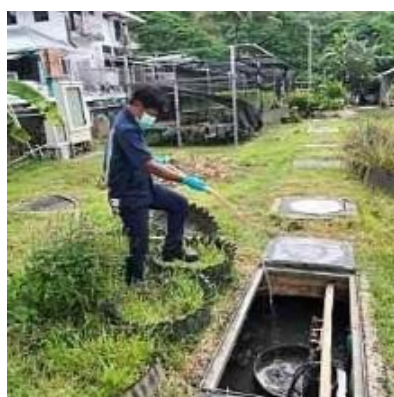
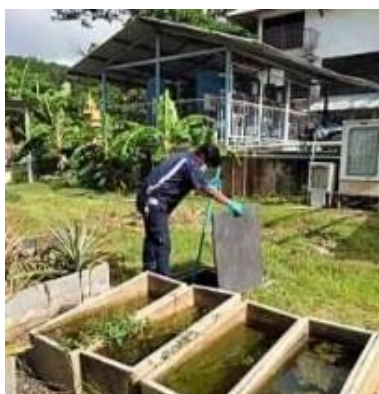
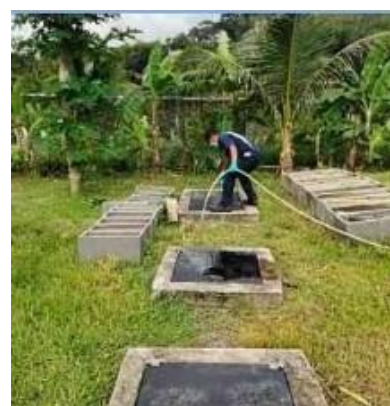
ภาพที่ 2.2-22 เจ้าหน้าที่ตรวจสอบระบบบำบัดน้ำเสีย

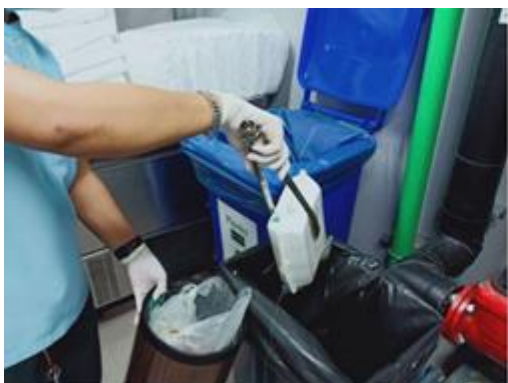
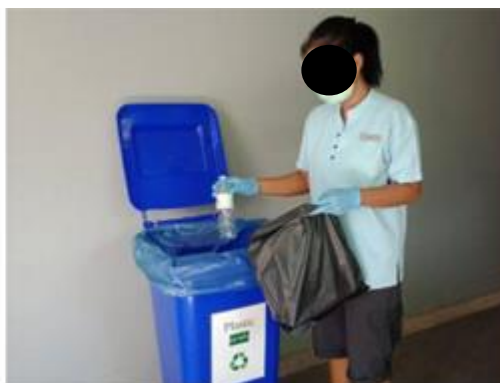
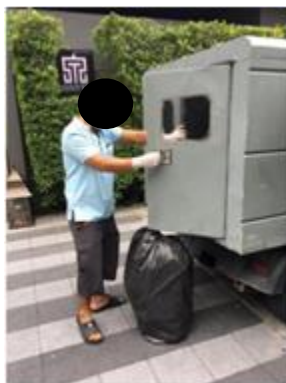
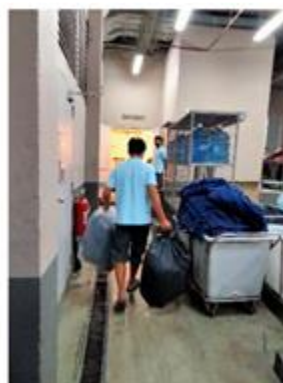
ภาพที่ 2.2-25 การจัดการขยะภายในโครงการ

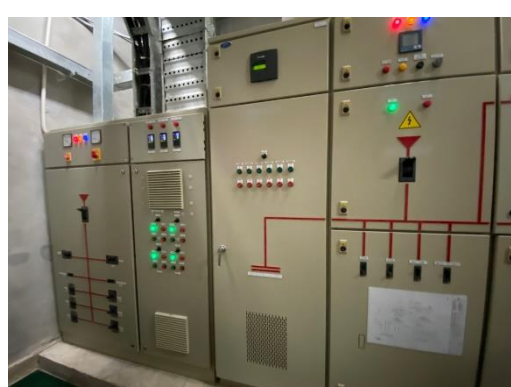
ภาพที่ 2.2-26 ระบบไฟฟ้า และการรณรงค์ประหยัดพลังงานของโครงการ

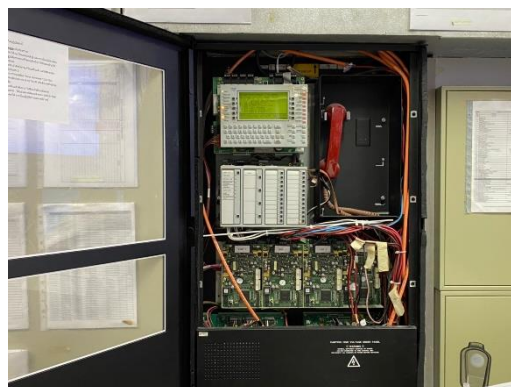
ภาพที่ 2.2-27 ระบบป้องกันและแจ้งเตือนอัคคีภัย

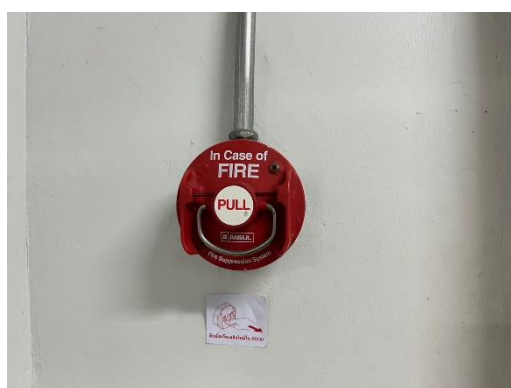
ภาพที่ 2.2-27 (ต่อ) ระบบป้องกันและแจ้งเตือนอัคคีภัย

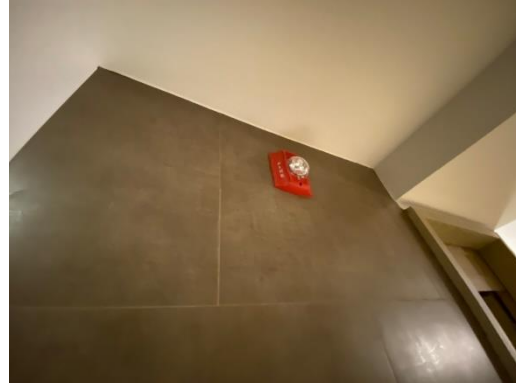
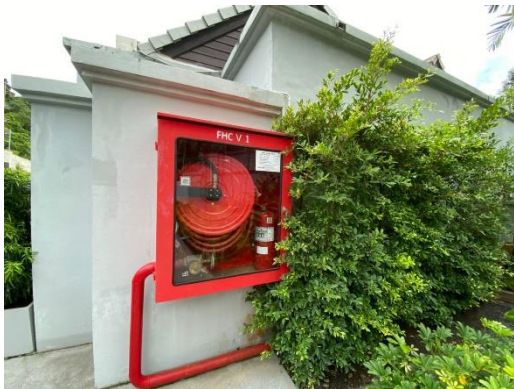
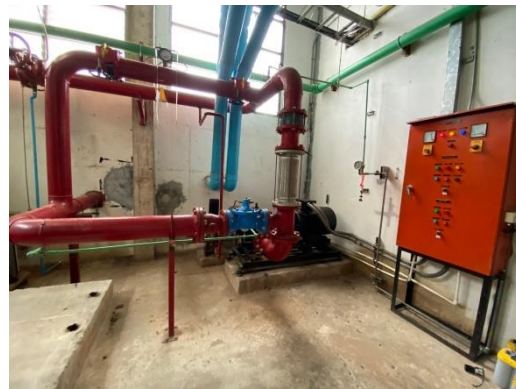
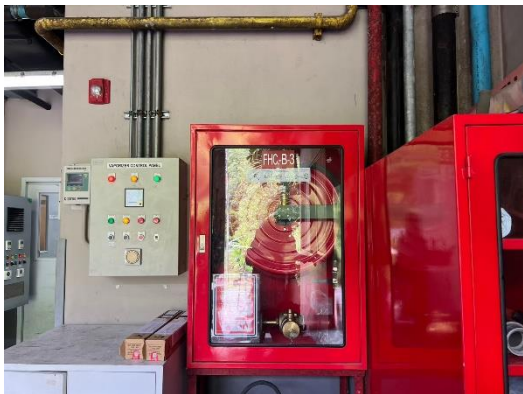
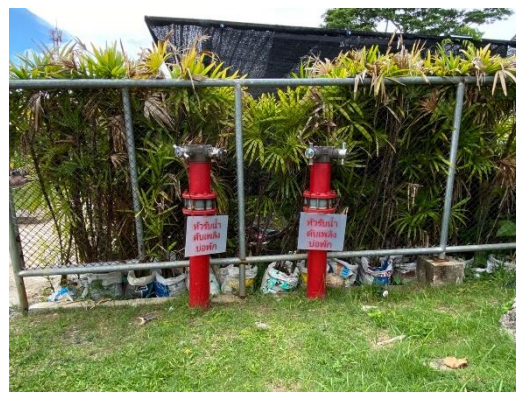
ภาพที่ 2.2-27 (ต่อ) ระบบป้องกันและแจ้งเตือนอัคคีภัย

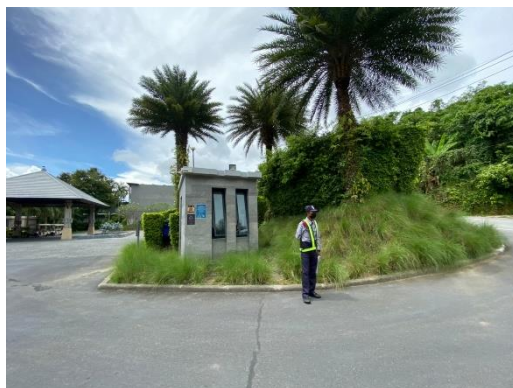
ภาพที่ 2.2-28 เจ้าหน้าที่รักษาความปลอดภัยภายในโครงการตลอด 24 ชั่วโมง

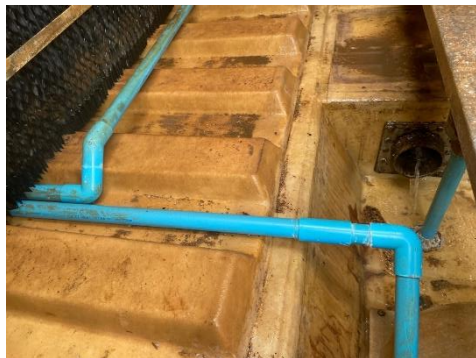
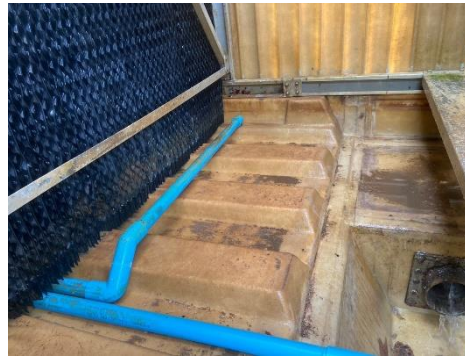
ภาพที่ 2.2-29 หอฝึ่งเย็น

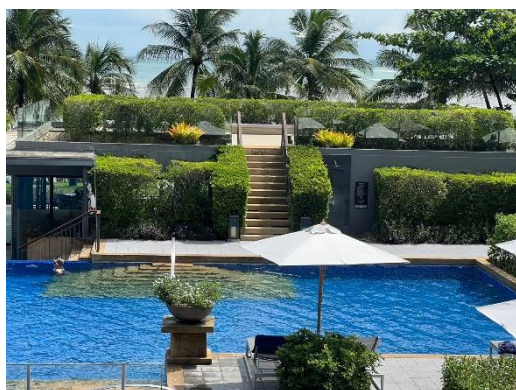
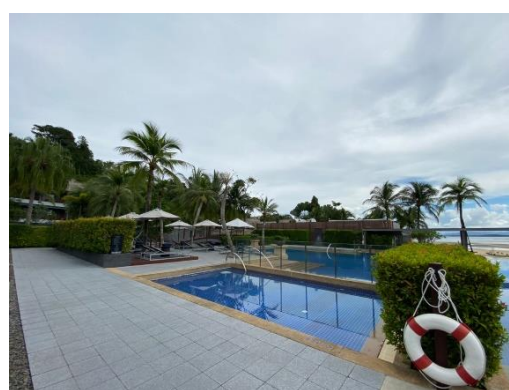
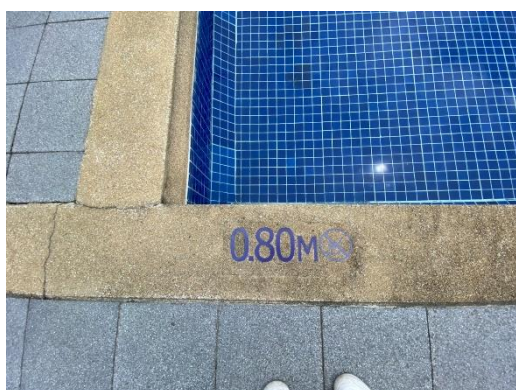
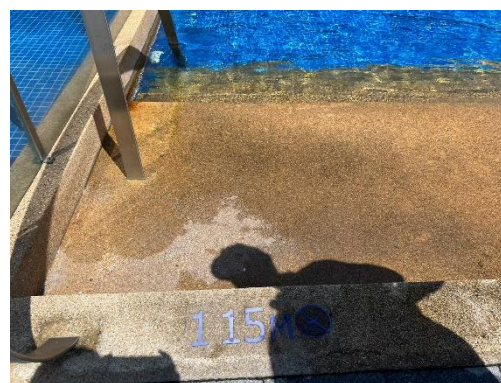
ภาพที่ 2.2-30 สระว่ายน้ำโครงการ

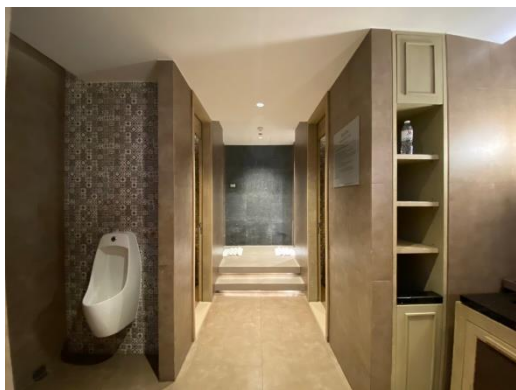
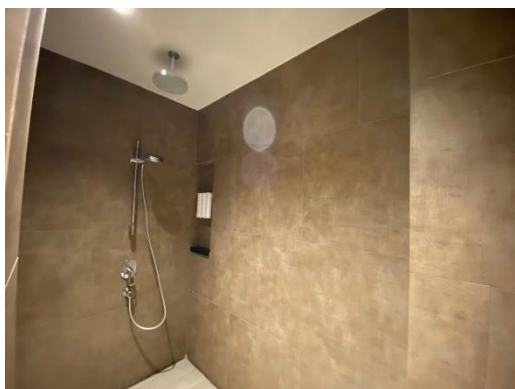
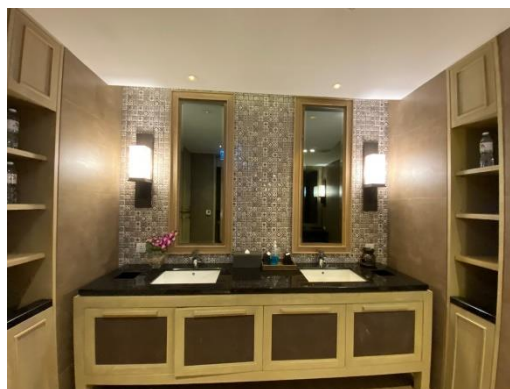
ภาพที่ 2.2-31 สปาภายในโครงการ

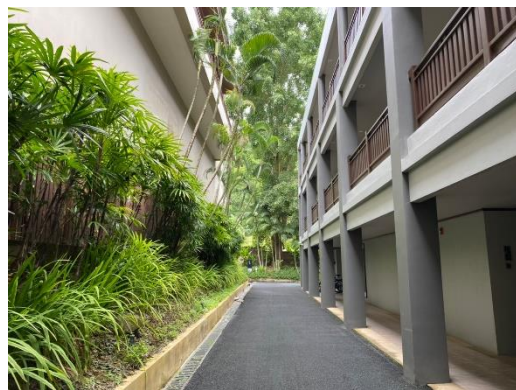
ภาพที่ 2.2-33 ฉีดพ่นกำจัดยุง

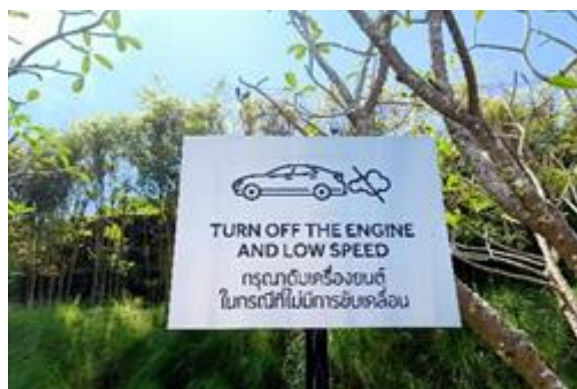
ภาพที่ 2.2-35 โครงการมีส่วนร่วมกับชุมชนโดยรอบ
