## ผลการปฏิบัติตามมาตรการป้องกันและแก้ไขผลกระทบ สิ่งแวดล้อม

### ผลการปฏิบัติตามมาตรการป้องกันและแก้ไขผลกระทบสิ่งแวดล้อม

บริษัท เอสซี แอสเสท คอร์ปอเรชั่น จำกัด (มหาชน) เป็นผู้พัฒนา โครงการ เซ็นทริก ซีน สุขุมวิท 64 ปัจจุบันโครงการฯ ดำเนินการก่อสร้างแล้วเสร็จและได้มีการจัดตั้งนิติบุคคลอาคารชุดเข้ามาบริหารจัดการ โดยตัวโครงการเป็นที่พักอาศัยในรูปแบบอาคารชุดพักอาศัยขนาดความสูง 24 ชั้น จำนวน 1 อาคาร ความสูง 76.30 เมตร (จากระดับพื้นดินถึงชั้นดาดฟ้า) มีจำนวน 241 หน่วย ขนาดพื้นที่ดินของโครงการ ประมาณ 2-0-32.9 ไร่ (3,331.6 ตารางเมตร) โดยโครงการได้รับหนังสือเห็นชอบรายงาน EIA จากสำนักงานนโยบายและแผนทรัพยากรธรรมชาติและสิ่งแวดล้อม เลขที่ทส.1009.5/1618 ลงวันที่ 29 กุมภาพันธ์ 2551 หนังสือเห็นชอบได้กำหนดมาตรการป้องกันและแก้ไขผลกระทบสิ่งแวดล้อมและมาตรการติดตามตรวจสอบผลกระทบสิ่งแวดล้อม เพื่อเป็นแนวทางให้โครงการปฏิบัติ รวมไปถึงเสนอรายงานผลการปฏิบัติตามมาตรการฯ ต่อหน่วยงานอนุญาต และหน่วยงานที่เกี่ยวข้อง รวมทั้งสำนักงานนโยบายและแผนทรัพยากรธรรมชาติและสิ่งแวดล้อม (สผ.) ทุก 6 เดือน

**ตารางที่ 2.2-1 มาตรการป้องกันและแก้ไขผลกระทบสิ่งแวดล้อมโครงการ เซ็นทริก ซีน สุขุมวิท 64 (ระยะดำเนินการ)**

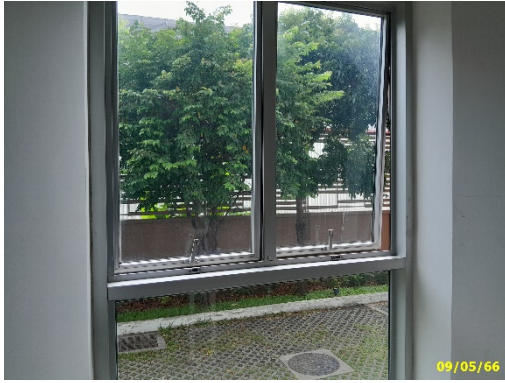
ระบบระบายอากาศวิธีธรรมชาติ

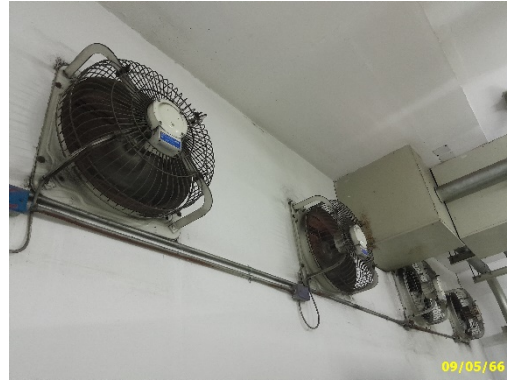
ระบบระบายอากาศวิธีกล

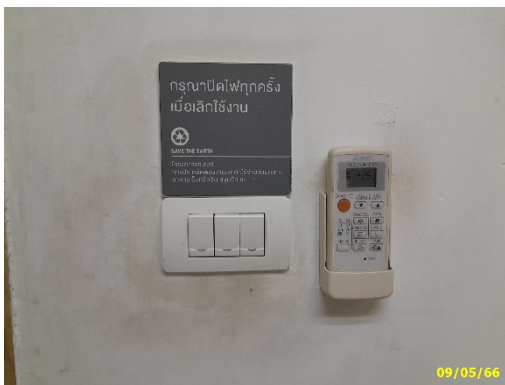
ระบบปรับอากาศ

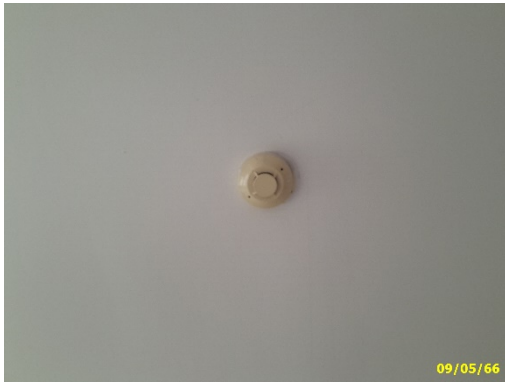
เครื่องตรวจจับความร้อน (Heat Detector)

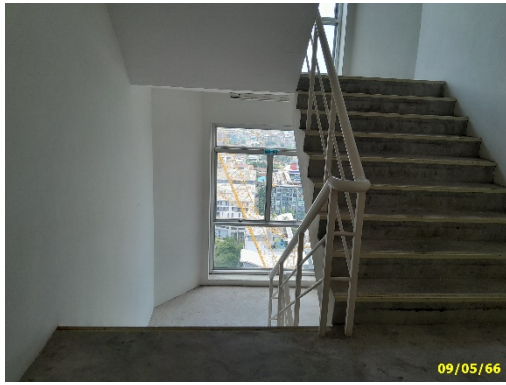
บันไดหนีไฟ ST-1

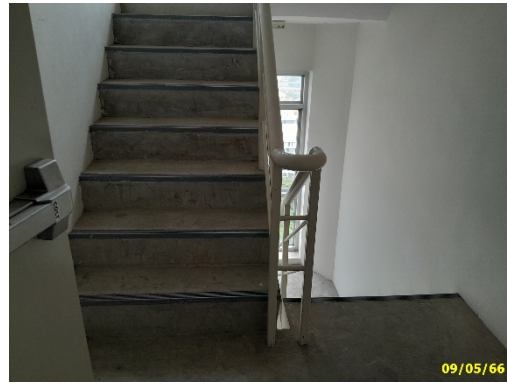
บันไดหนีไฟ ST-2

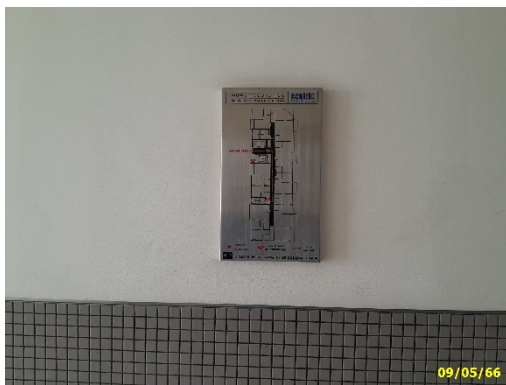
แผนการอพยพ

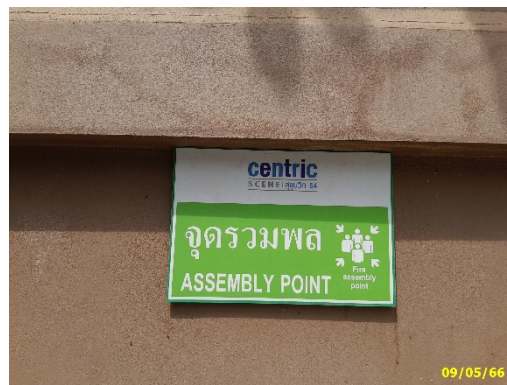
จุดรวมพล

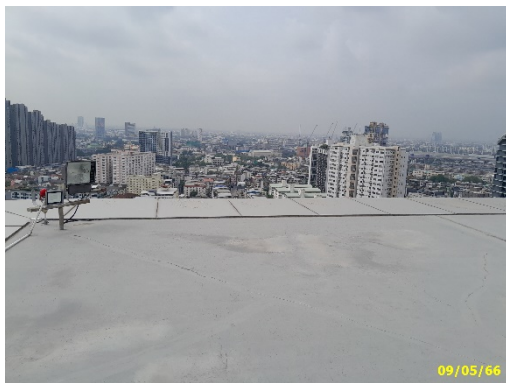
พื้นที่หนีไฟทางอากาศ

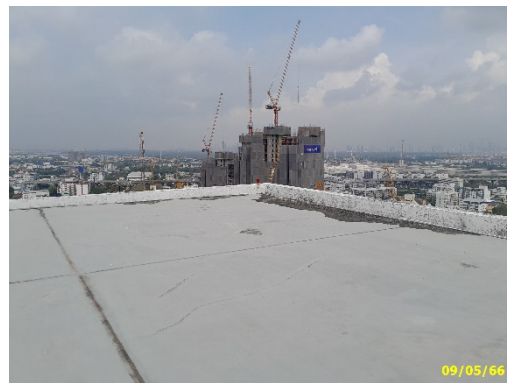
ทางหนีไฟ

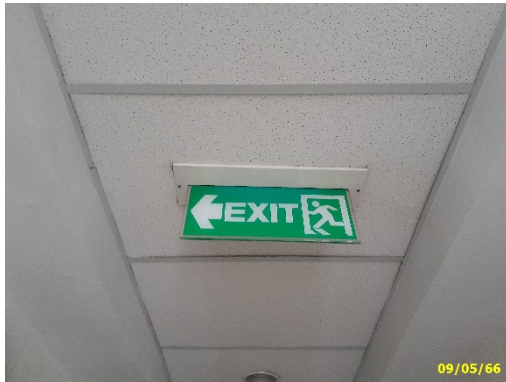
ป้ายบอกทางหนีไฟ (Fire Exit Light)

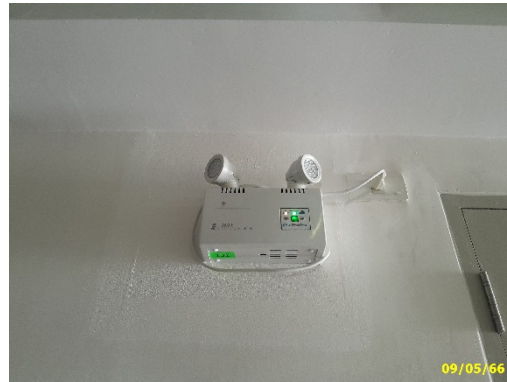
ระบบไฟฉุกเฉิน (Emergency Light)

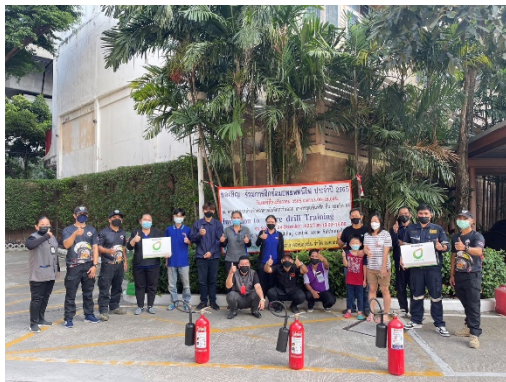
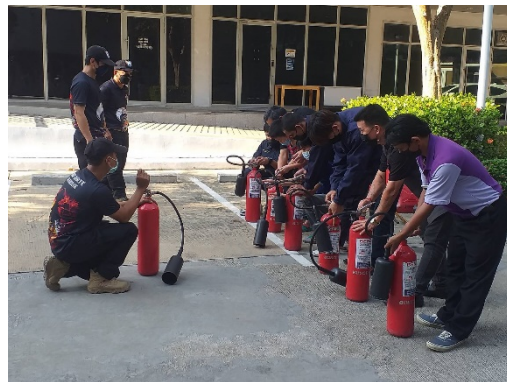
ภาพที่ 2.2-13 การซ้อมอพยพเพลิงไหม้

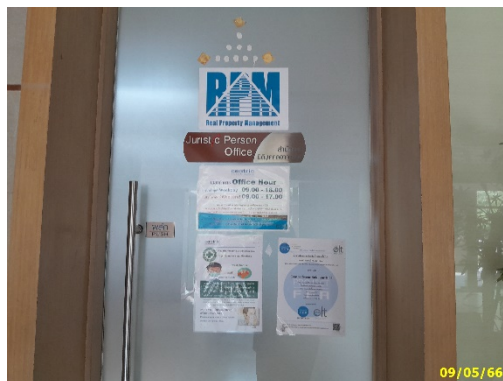
ภาพที่ 2.2-14 สำนักงานนิติบุคคลอาคารชุด
