ผลการปฏิบัติตามมาตรการป้องกัน  
และแก้ไขผลกระทบสิ่งแวดล้อม

บริษัท กมลา เบย์ เวนเจอร์ส จำกัด ได้ดำเนินการรวบรวมเอกสารหลักฐานต่างๆ และภาพถ่าย ซึ่งใช้ประกอบผลการปฏิบัติตามมาตรการป้องกันและแก้ไขผลกระทบสิ่งแวดล้อม โครงการ โรงแรม HYATT REGENCY PHUKET RESORT (ระยะดำเนินการ) ระหว่างเดือนมกราคม-มิถุนายน พ.ศ. 2566 ตามรายงานการวิเคราะห์ผลกระทบสิ่งแวดล้อม ซึ่งได้รับการเห็นชอบจากสำนักงานนโยบายและแผนทรัพยากรธรรมชาติและสิ่งแวดล้อมแล้ว และบริษัท เอแอลเอส แลบบอราทอรี กรุ๊ป (ประเทศไทย) จำกัด ได้ทำการรวบรวมผลการปฏิบัติตามมาตรการฯ ดังกล่าว มาผนวกไว้รวมกับรายงานผลการติดตามตรวจสอบคุณภาพสิ่งแวดล้อมฉบับนี้

ตารางที่ 2.2-1 สรุปผลการปฏิบัติตามมาตรการป้องกันและแก้ไขผลกระทบสิ่งแวดล้อม โครงการ โรงแรม HYATT REGENCY PHUKET RESORT (ระยะดำเนินการ)  
ของบริษัท กมลลา เบย์ เวนเจอร์ส จำกัด ระหว่างเดือนมกราคม-มิถุนายน พ.ศ. 2566

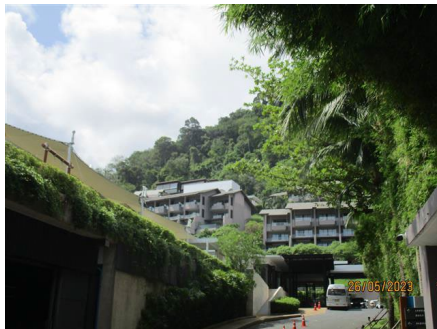
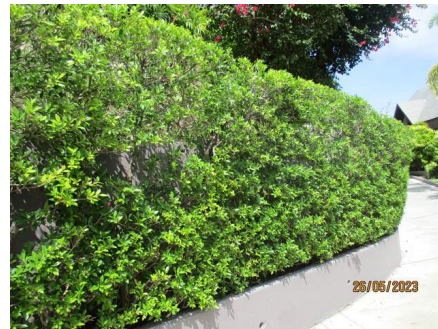
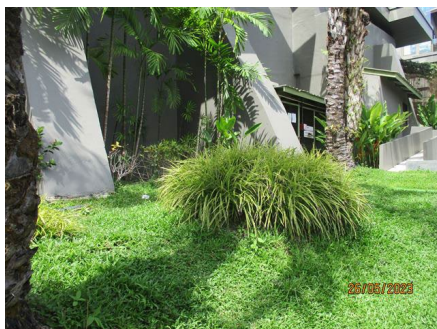
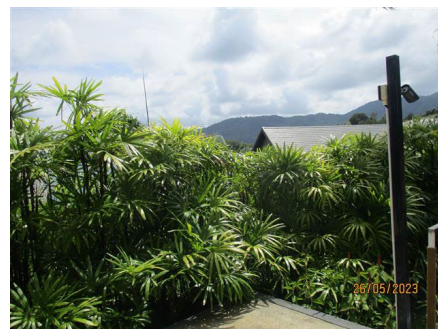
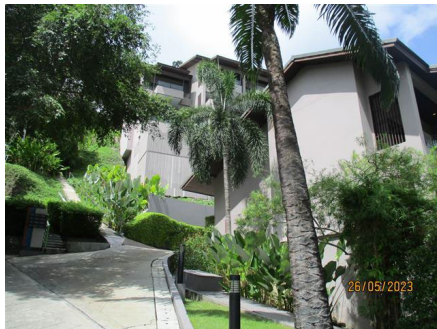
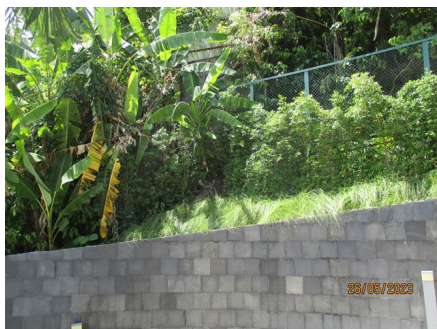
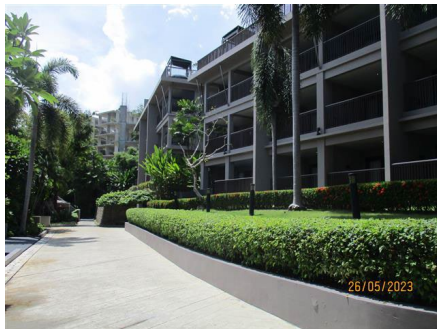
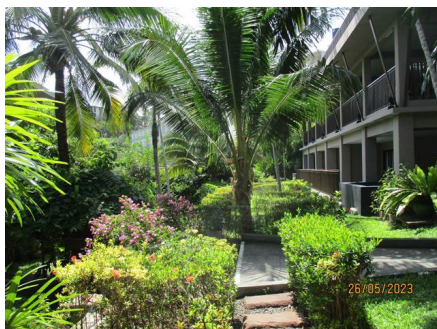
| ผลกระทบ<br>สิ่งแวดล้อม | มาตรการป้องกันและแก้ไขผลกระทบสิ่งแวดล้อม | ผลการปฏิบัติตามมาตรการป้องกัน<br>และแก้ไขผลกระทบสิ่งแวดล้อม | ปัญหา/อุปสรรค<br>และการแก้ไข | เอกสารอ้างอิง |
|---|---|---|---|---|
| 3) สุนทรียภาพและ<br>ทัศนียภาพ (ต่อ) | - ดูแลสภาพพื้นที่สีเขียวของโครงการให้สวยงาม และมีความสมบูรณ์อยู่ตลอดเวลา | - โครงการได้ทำการจ้างบริษัทดูแลสวนเอกชนเข้ามาดูแล และรักษาสภาพพื้นที่สีเขียวภายในโครงการให้มีความสมบูรณ์อยู่ตลอดเวลา | - | ภาพที่ 2.2-1<br>พื้นที่สีเขียวภายใน<br>โครงการ และการตัดแต่ง<br>พื้นที่สีเขียว |

ภาพที่ 2.2-1 พื้นที่สีเขียวภายในโครงการ และการตัดแต่งพื้นที่สีเขียว

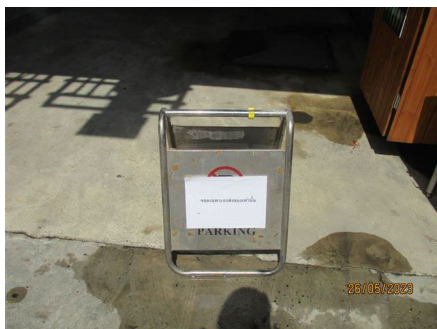
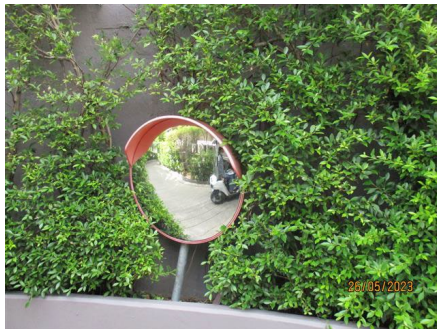
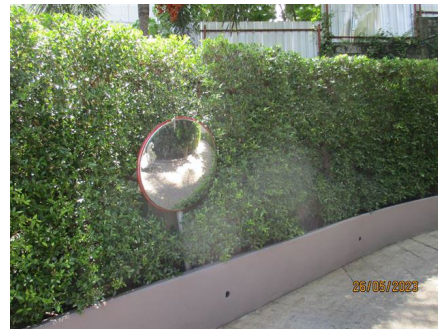
ภาพที่ 2.2-2 สัญลักษณ์จราจรภายในโครงการ และห้ามติดเครื่องยนต์ทิ้งไว้

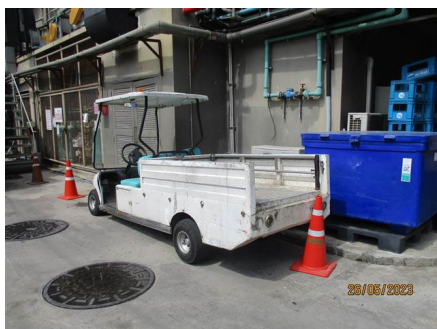
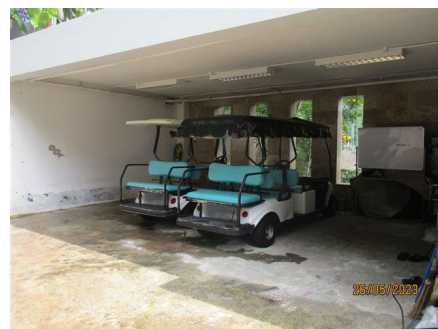
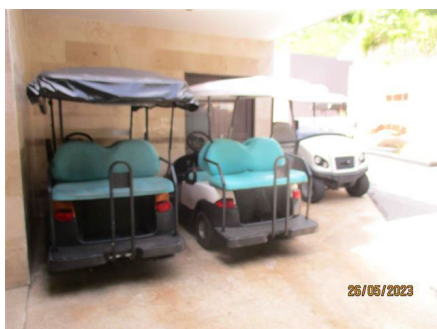
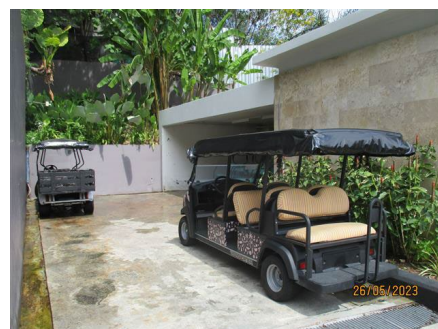
ภาพที่ 2.2-3 รถรับส่งผู้เข้าพัก และเพื่อขนส่งสินค้า

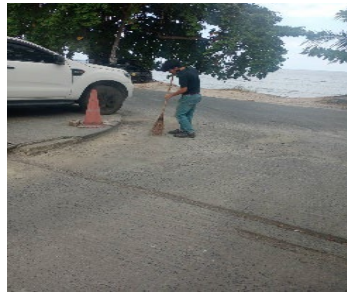
ภาพที่ 2.2-4 การทำความสะอาดบริเวณถนน

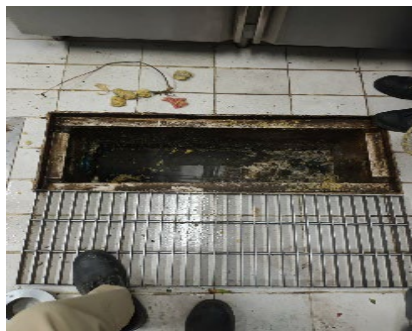
ภาพที่ 2.2-12 การทำความสะอาดรางระบายน้ำ และบ่อพักของท่อระบายน้ำ

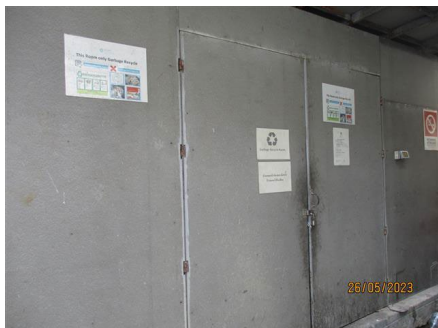
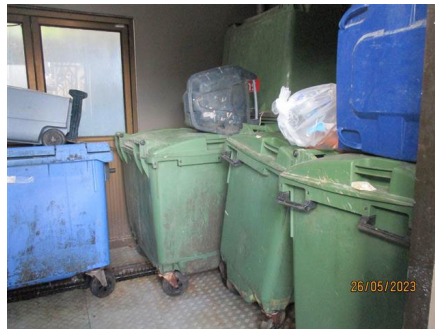
ภาพที่ 2.2-13 ห้องพักมูลฝอยรวม ห้องพักขยะเปียก ห้องพักขยะแห้ง/รีไซเคิล ห้องพักขยะอันตราย

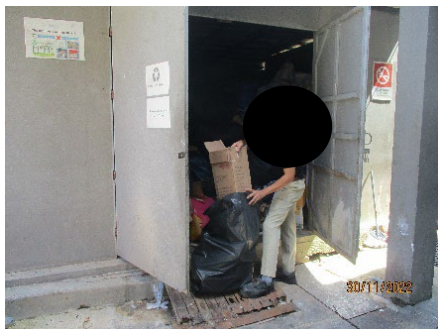
ภาพที่ 2.2-14 พนักงานจัดเก็บมูลฝอย

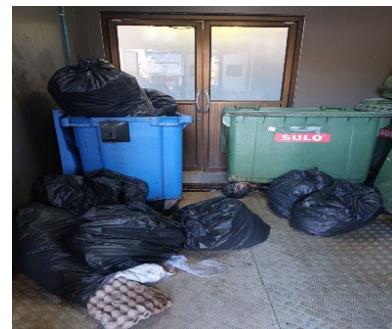
ภาพที่ 2.2-15 การทำความสะอาดห้องพักมูลฝอย

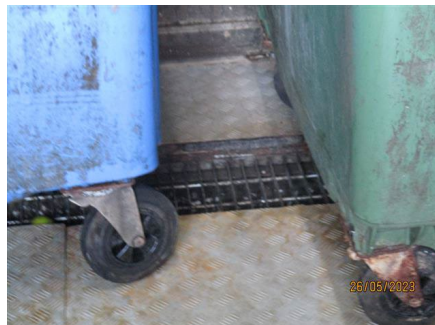
ภาพที่ 2.2-16 ท่อรวบรวมน้ำจากการล้างห้องพักมูลฝอยเข้าสู่ระบบบำบัดน้ำเสียของโครงการ

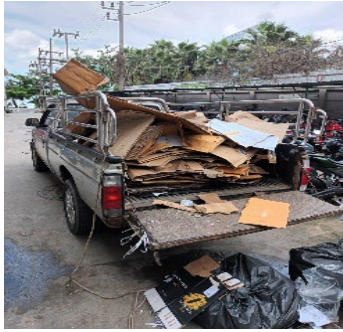
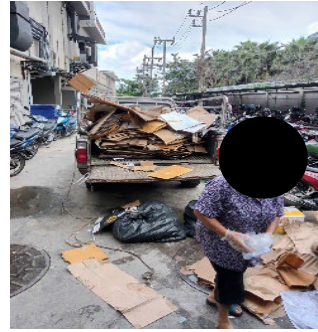
ภาพที่ 2.2-17 การรับซื้อของเก่าในโครงการ

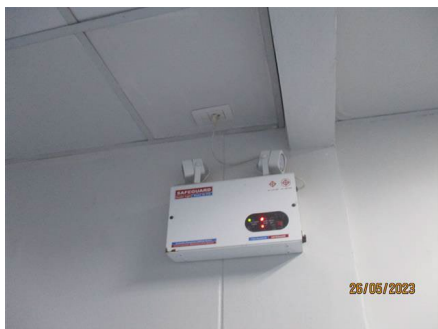
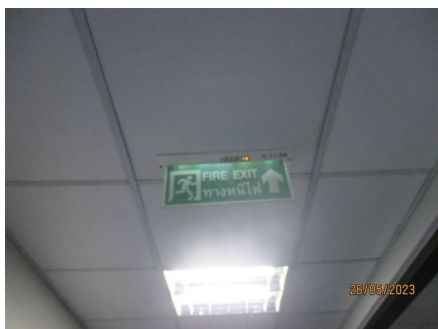
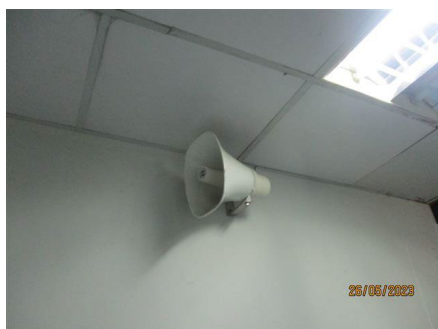
ภาพที่ 2.2-20 ระบบป้องกันอัคคีภัย และการตรวจสอบระบบป้องกันและเตือนอัคคีภัย
