ผลการปฏิบัติตามมาตรการป้องกัน
และแก้ไขผลกระทบสิ่งแวดล้อม

ผลการติดตามตรวจสอบการปฏิบัติตามมาตรการป้องกันและแก้ไขผลกระทบสิ่งแวดล้อม โครงการ Jasmine Resort Hotel (ระยะดำเนินการ) ของบริษัท สุวรรณ เอสเตท จำกัด ระหว่างเดือนมกราคม-มิถุนายน พ.ศ. 2566 แสดงดังตารางที่ 2.2-1

ตารางที่ 2.2-1 สรุปผลการปฏิบัติตามมาตรการป้องกันและแก้ไขผลกระทบสิ่งแวดล้อม โครงการ Jasmine Resort Hotel (ระยะดำเนินการ) ของบริษัท สุวรรณ เอสเตท จำกัด
ระหว่างเดือนมกราคม-มิถุนายน พ.ศ. 2566

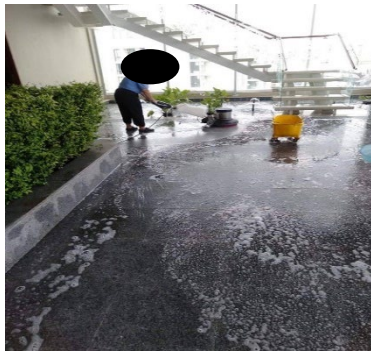
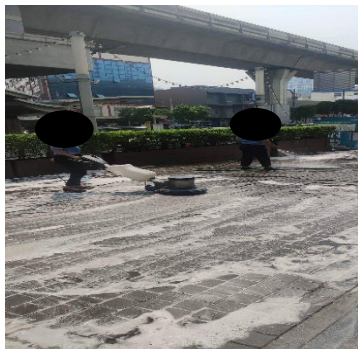
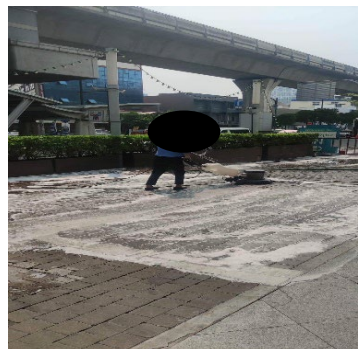
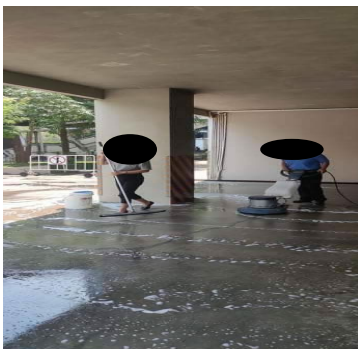
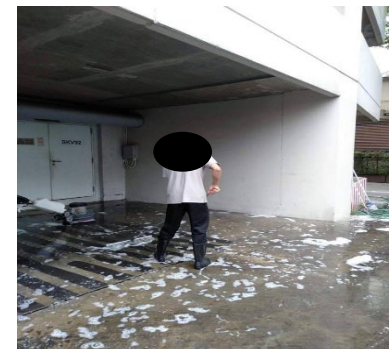
ภาพที่ 2.2-2 (ต่อ) การทำความสะอาดถนนและลานจอดรถ

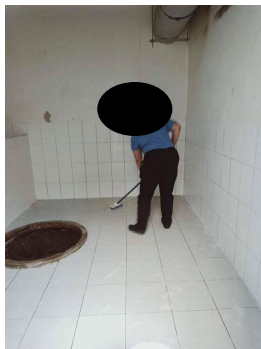
ภาพที่ 2.2-21 การทำความสะอาดพื้นที่จัดเก็บมูลฝอยภายหลังการจัดเก็บมูลฝอยของสำนักงานเขตวัฒนา

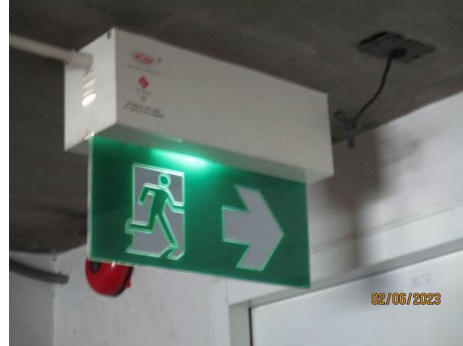
ภาพที่ 2.2-23 ป้ายทางหนีไฟ

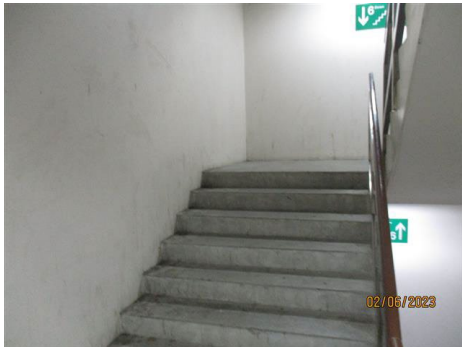
ภาพที่ 2.2-24 บันไดหนีไฟ

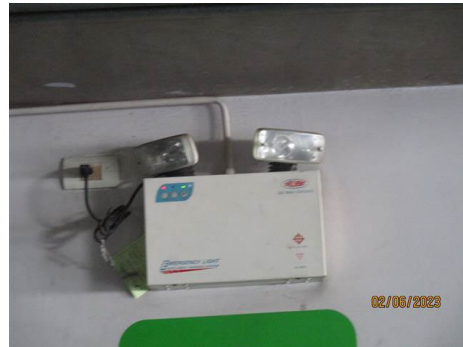
ภาพที่ 2.2-25 ไฟส่องสว่างฉุกเฉิน

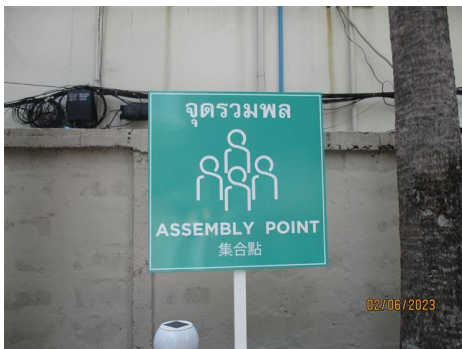
ภาพที่ 2.2-26 จุดรวมพล

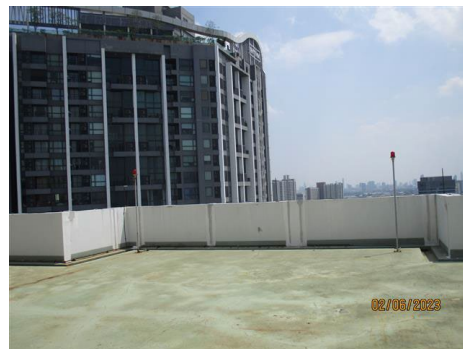
ภาพที่ 2.2-27 ลานหนีไฟทางอากาศ

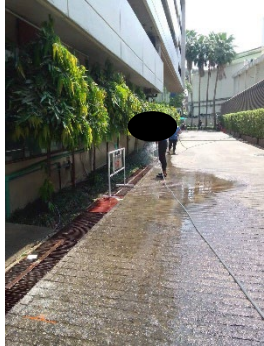
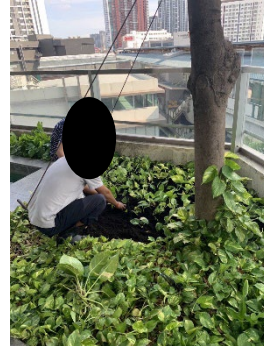
ภาพที่ 2.2-31 เจ้าหน้าที่ดูแลรักษาพื้นที่สีเขียวและสภาพแวดล้อมภายในโครงการ
