ผลการปฏิบัติตามมาตรการป้องกัน
และแก้ไขผลกระทบสิ่งแวดล้อม

ตารางที่ 2-1 ผลการปฏิบัติตามมาตรการป้องกันและแก้ไขผลกระทบสิ่งแวดล้อม โครงการ ดิคอนโด แคมป์ส รีสอร์ท

ระยะดำเนินการ ระหว่างเดือนมกราคม-มิถุนายน พ.ศ. 2566

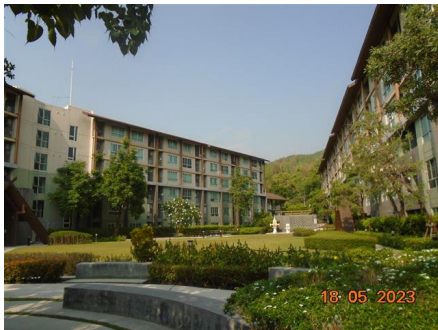
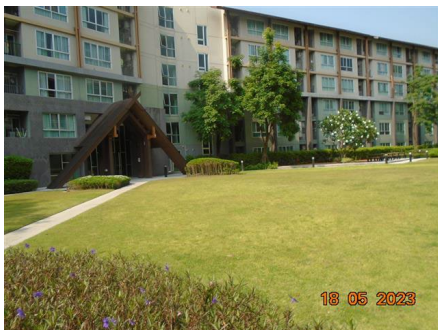
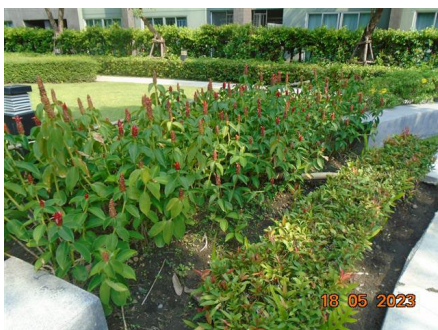
ภาพที่ 2.2-1 พื้นที่สีเขียวภายในโครงการ

1. ทรัพยากรสิ่งแวดล้อมทางกายภาพ 1.1 สภาพภูมิประเทศ	1. จัดให้มีพื้นที่สีเขียว 3,896.29 ตร.ม.	- โครงการปฏิบัติตามมาตรการโดยมีการปลูกต้นไม้ภายในพื้นที่โครงการ และมีการดูแล ซ่อมแซม บำรุงรักษาอย่างต่อเนื่อง	-	ภาคผนวก ข-1 สัญญาบริการ ภาพที่ 2-1 พื้นที่สีเขียว

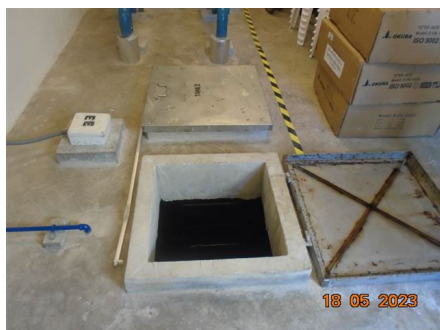
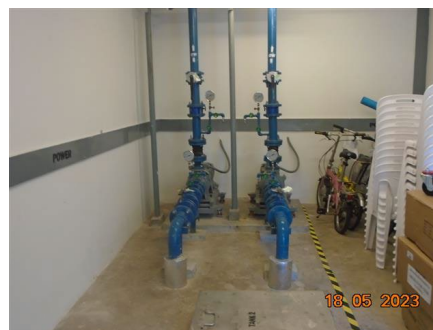
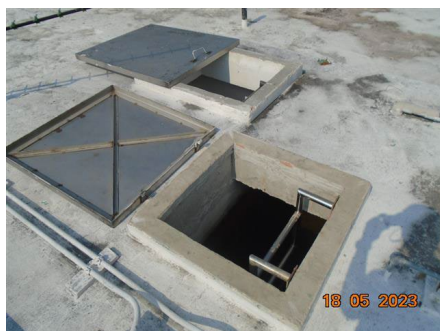
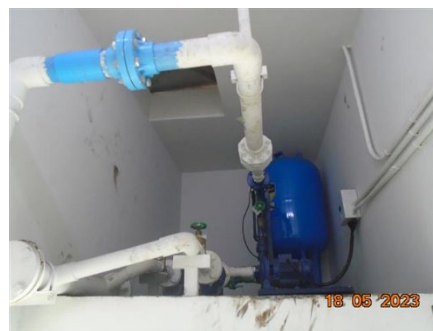
ภาพที่ 2.2-13 ระบบน้ำใช้ในโครงการ

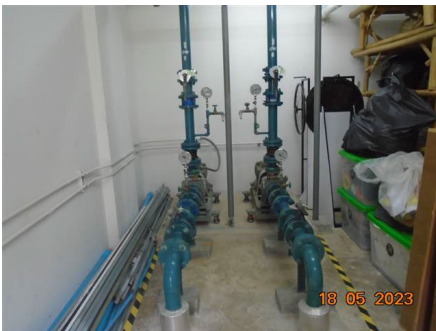
ภาพที่ 2.2-13 (ต่อ) ระบบน้ำใช้ในโครงการ

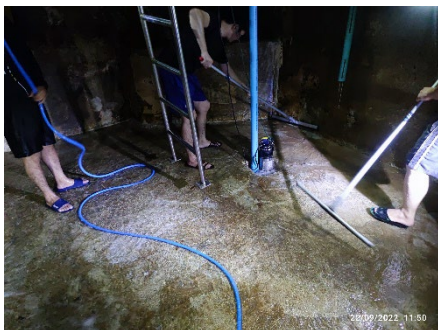
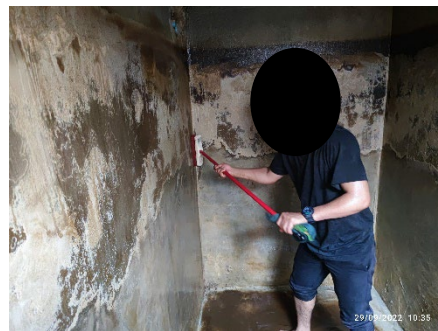
ภาพที่ 2.2-14 การดูแลรักษาถังเก็บน้ำ และการทำความสะอาด

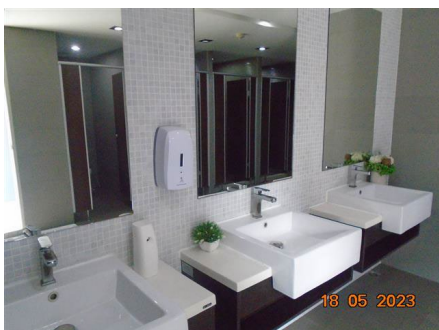
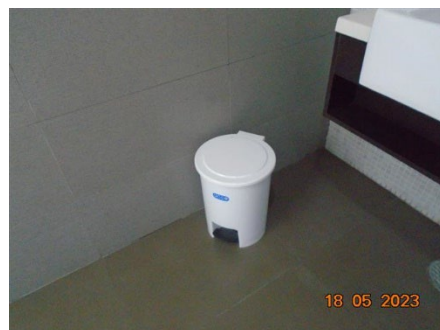
ภาพที่ 2.2-15 ห้องน้ำ ห้องส้วมประจำส้วม่วยน้ำ

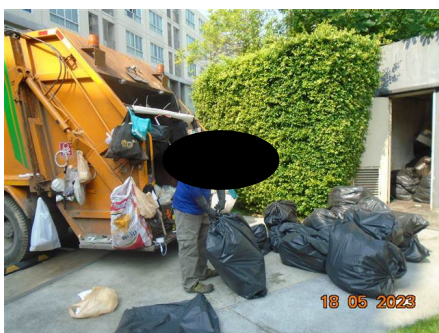
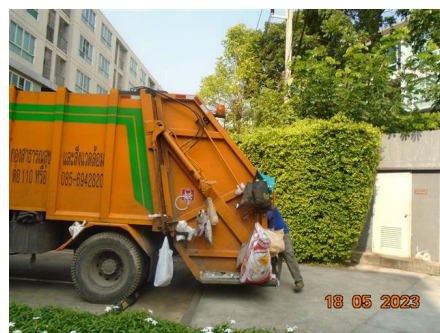
ภาพที่ 2.2-17 ถังคัดแยกมูลฝอย และการทำความสะอาด

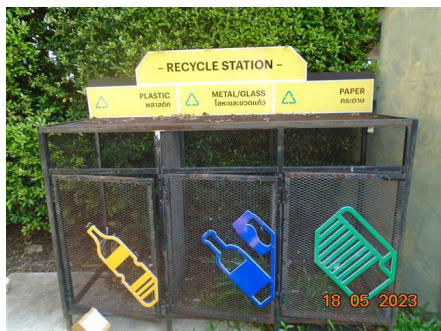
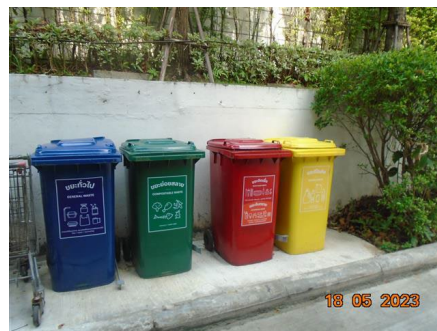
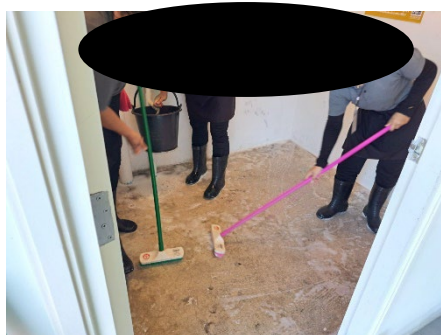
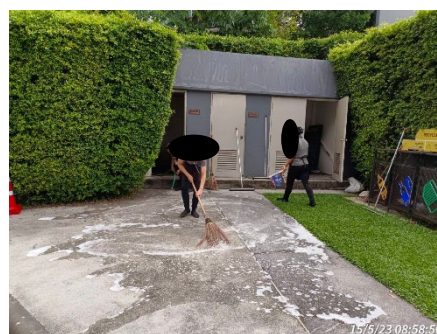
ภาพที่ 2.2-17 (ต่อ) ถังคัดแยกมูลฝอย และการทำความสะอาด

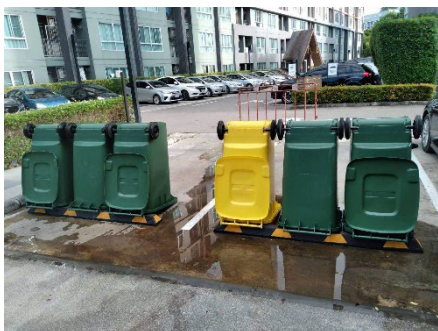
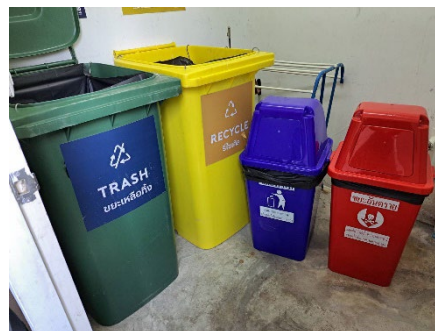
ภาพที่ 2.2-17 (ต่อ) ถังคัดแยกมูลฝอย และการทำความสะอาด

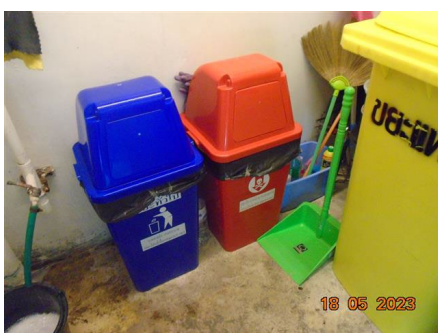
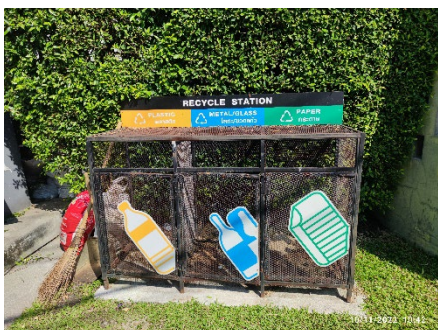
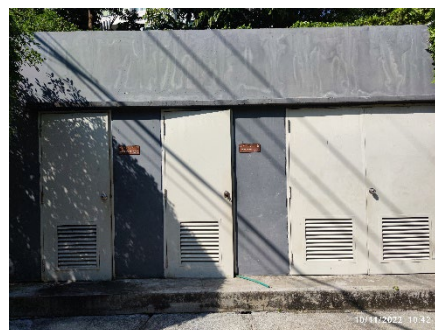
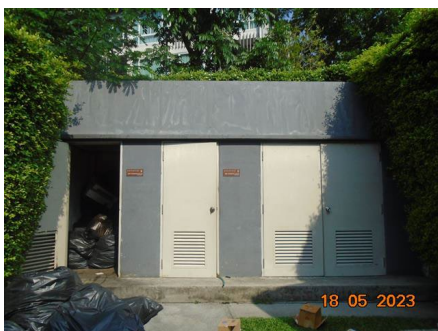
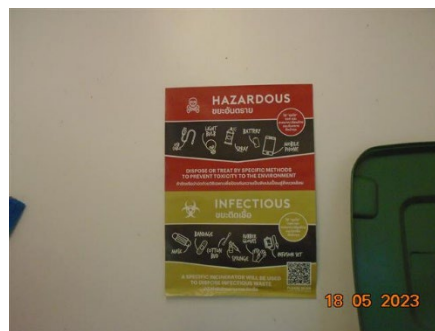
ภาพที่ 2.2-18 ห้องพักมูลฝอยรวม และป้ายรณรงค์การคัดแยกขยะ

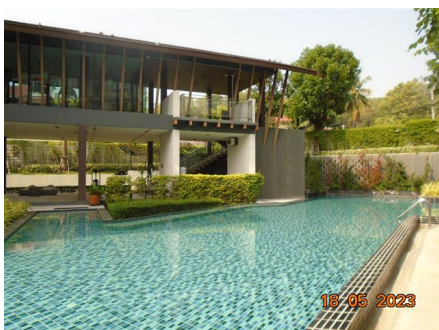
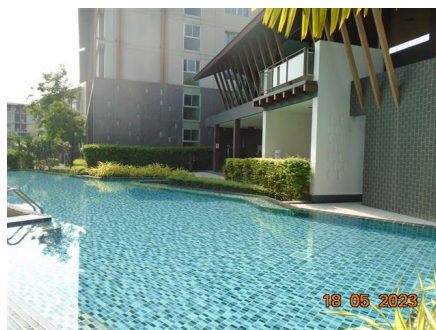
ภาพที่ 2.2-19 สระว่ายน้ำภายในโครงการ

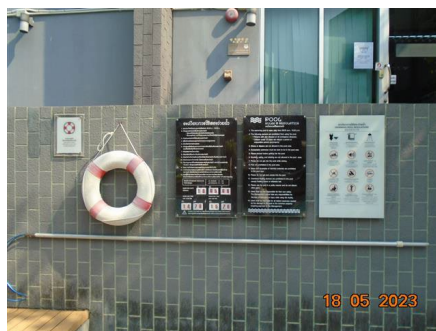
ภาพที่ 2.2-20 ป้ายแสดงข้อปฏิบัติสำหรับผู้ใช้บริการสระว่ายน้ำ

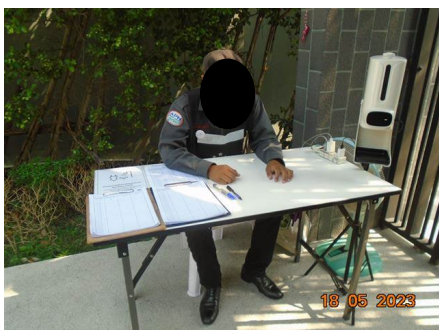
ภาพที่ 2.2-21 เจ้าหน้าที่ความปลอดภัยประจำสระ (Life guard)

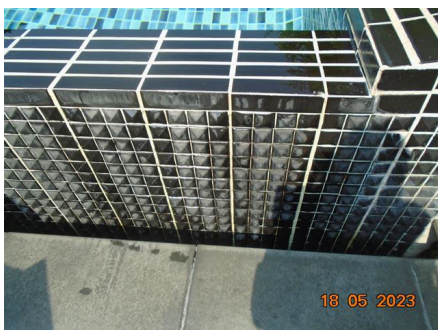
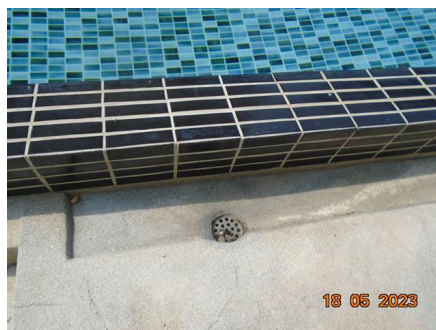
ภาพที่ 2.2-22 (ต่อ) การทำความสะอาดสระว่ายน้ำ และพื้นที่บริเวณสระว่ายน้ำ

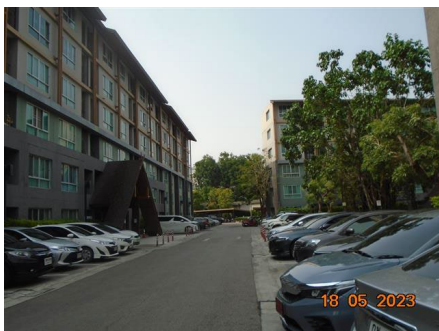
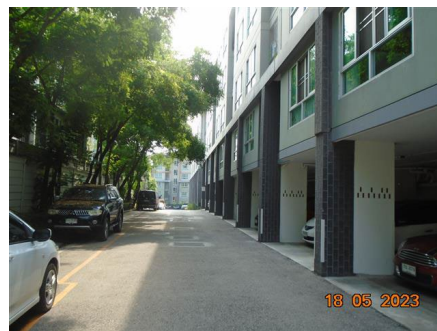
ภาพที่ 2.2-27 พื้นที่จอดรถ

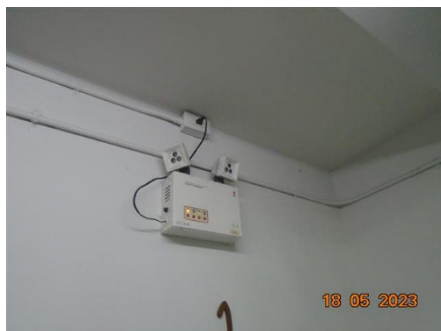
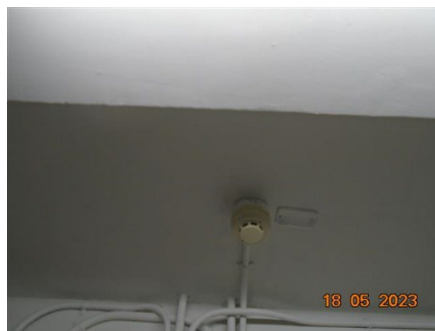
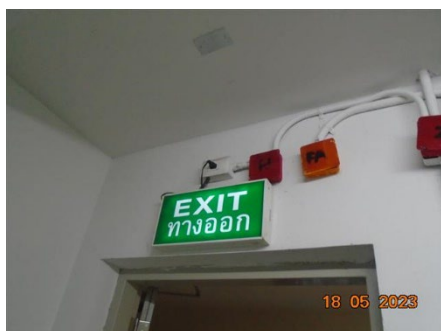
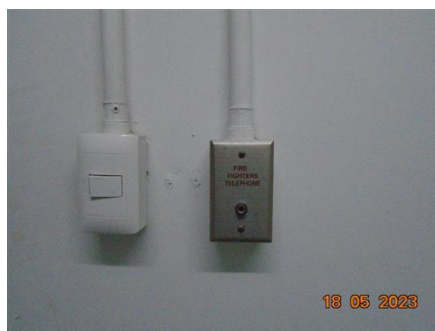
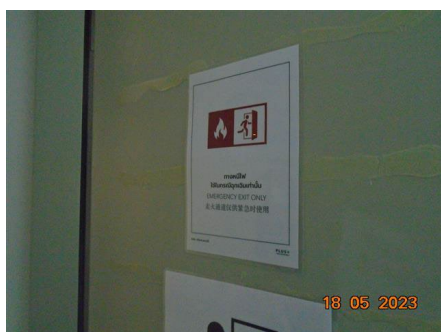
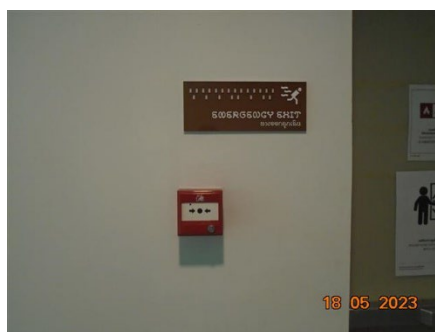
ภาพที่ 2.2-28 ระบบเตือน และป้องกันอัคคีภัย

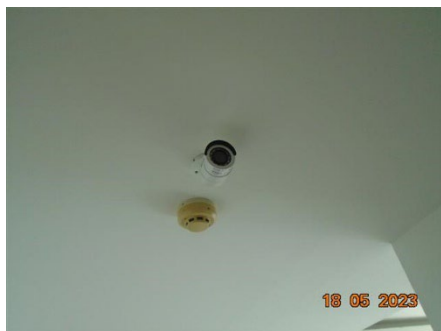
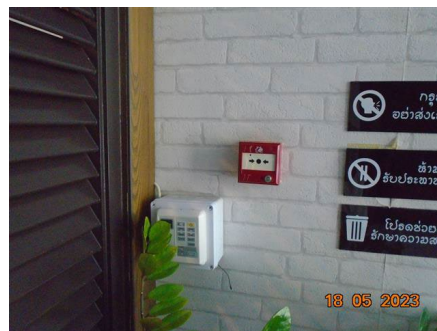
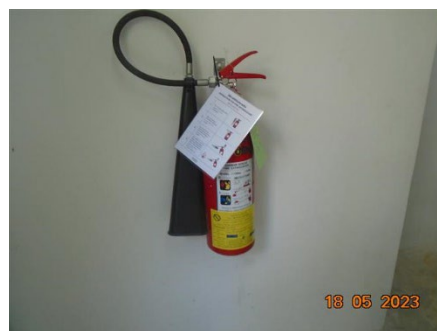
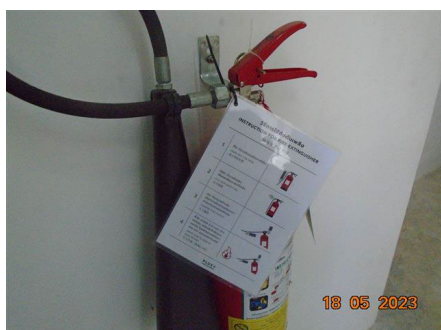
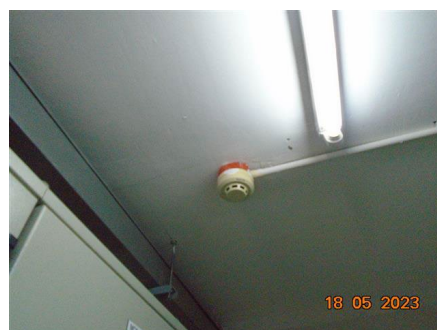
ภาพที่ 2.2-28 (ต่อ) ระบบเตือน และป้องกันอัคคีภัย
