ผลการปฏิบัติตามมาตรการป้องกัน  
และแก้ไขผลกระทบสิ่งแวดล้อม

ตารางที่ 2-1 ผลการปฏิบัติตามมาตรการป้องกันและแก้ไขผลกระทบสิ่งแวดล้อม โครงการ ดีคอนโด ชายน์

ระยะดำเนินการ ระหว่างเดือนมกราคม-มิถุนายน พ.ศ. 2566

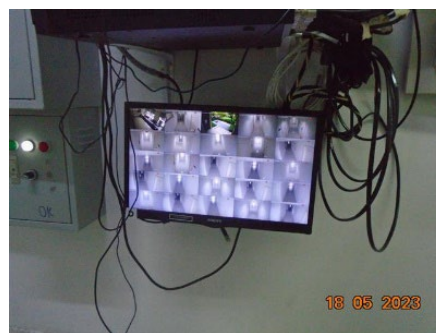
ภาพที่ 2-4 เจ้าหน้าที่รักษาความปลอดภัย กล้องวงจรปิดของโครงการ

- จัดให้มีเจ้าหน้าที่รักษาความปลอดภัยประจำอยู่ บริเวณทางเข้า-ออก โครงการตลอดเวลา 24 ชั่วโมง	- โครงการปฏิบัติตามมาตรการโดยมีเจ้าหน้าที่ รปภ. ออกตรวจสอบความเรียบร้อยตลอด 24 ชั่วโมง พร้อมกล้องวงจรปิด	-	ภาพที่ 2-4 เจ้าหน้าที่รักษาความ ปลอดภัย กล้องวงจร ปิดของโครงการ

- จัดให้มีระบบควบคุมการเปิด-ปิดประตู Lobby จากห้องพัก พร้อมสัญญาณภาพโทรทัศน์วงจรปิด (CCTV)	- โครงการปฏิบัติตามมาตรการโดยมีระบบควบคุม การเปิด-ปิดประตู Lobby จากห้องพัก และมีกล้อง วงจรปิดหน้าประตูทางเข้า	-	ภาพที่ 2-4 เจ้าหน้าที่รักษาความ ปลอดภัย กล้องวงจร ปิดของโครงการ

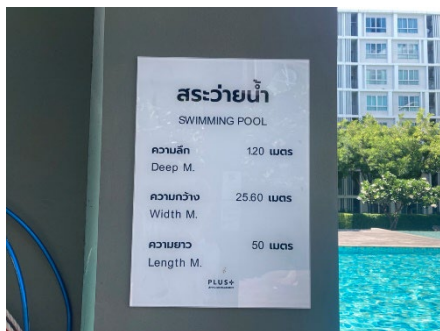
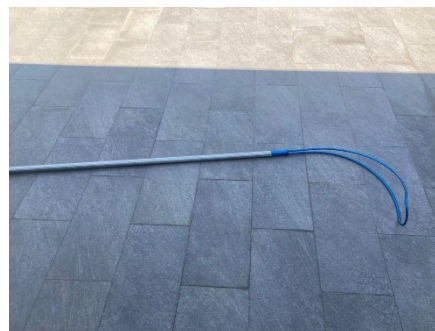
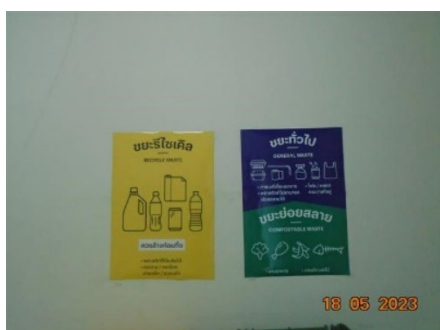
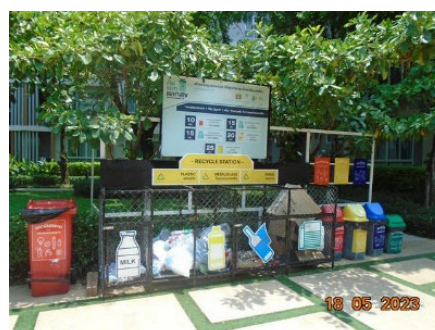
ภาพที่ 2-20 อุปกรณ์ประจำสระว่ายน้ำ และหมายเลขโทรศัพท์ฉุกเฉิน

ภาพที่ 2-20 (ต่อ) อุปกรณ์ประจำสระว่ายน้ำ และหมายเลขโทรศัพท์ฉุกเฉิน

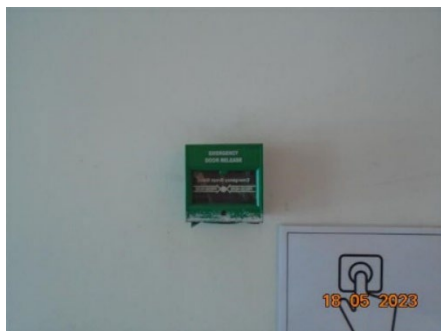
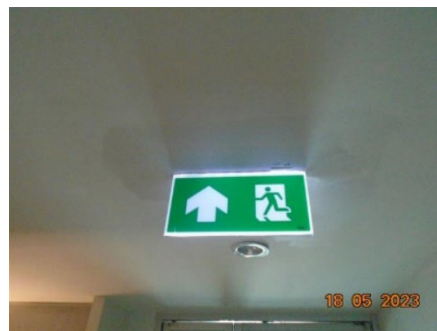
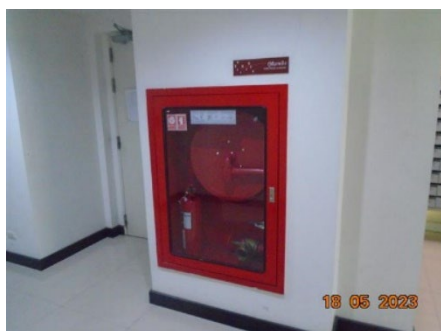
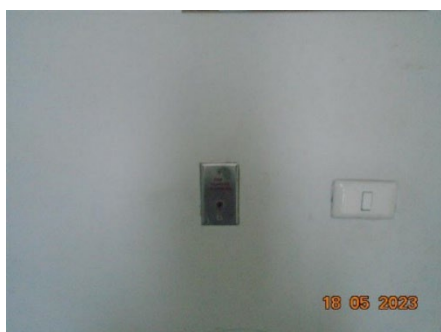
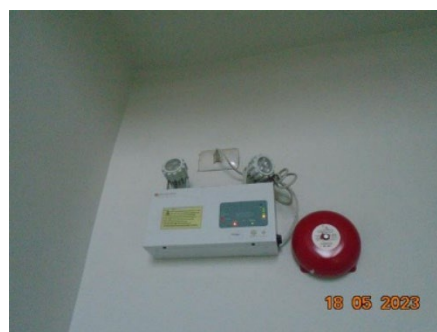
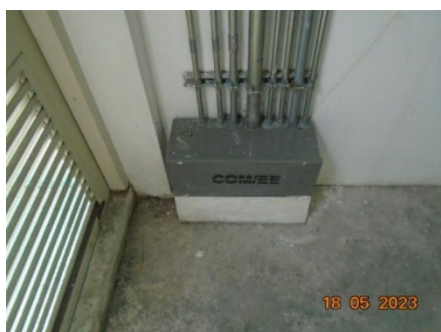
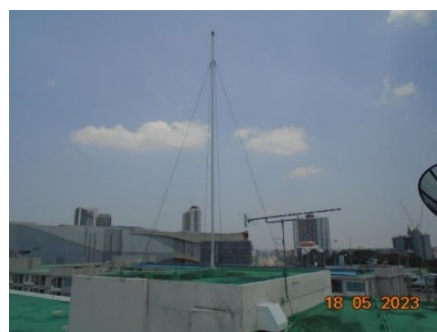
ภาพที่ 2-24 อุปกรณ์ป้องกันอัคคีภัย

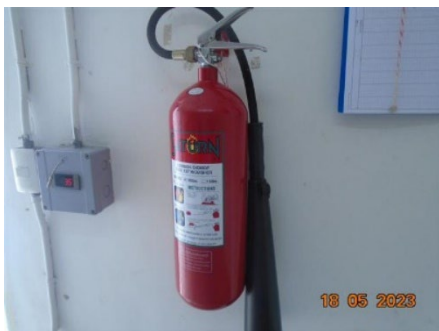
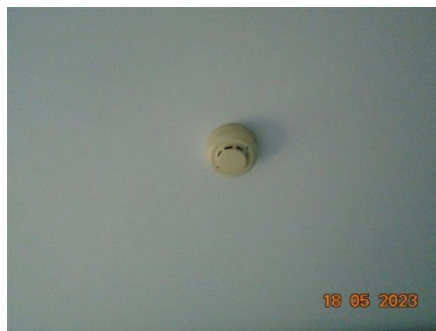
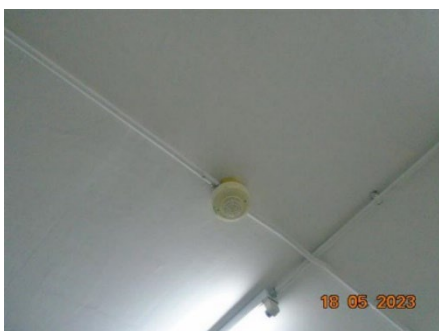
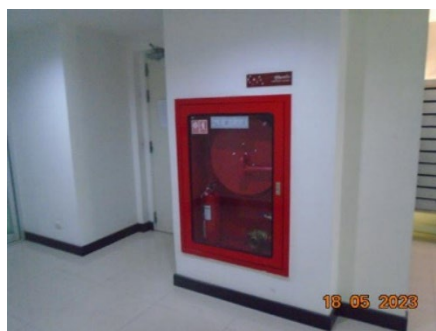
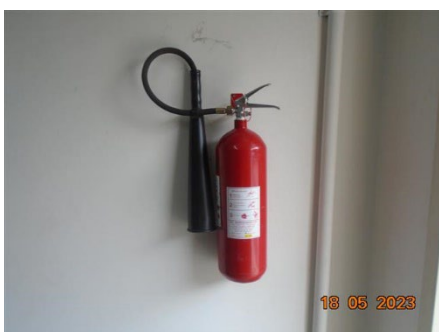
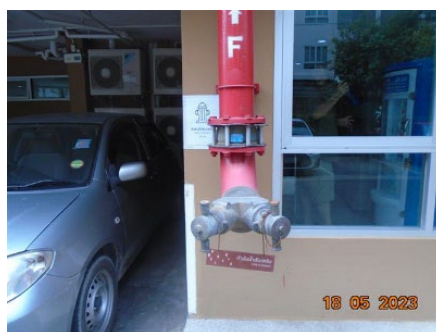
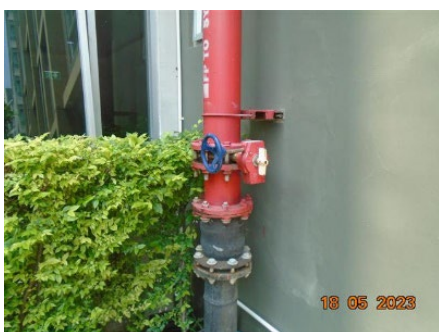
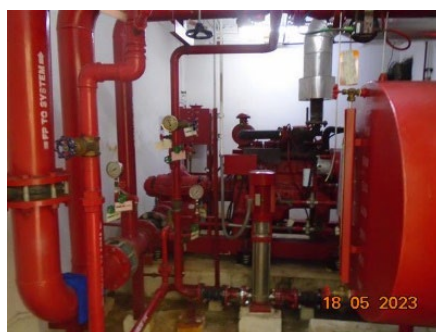
ภาพที่ 2-24 (ต่อ) อุปกรณ์ป้องกันอัคคีภัย

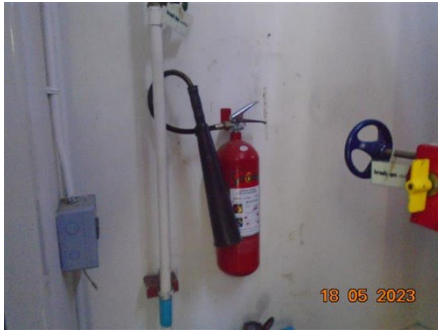
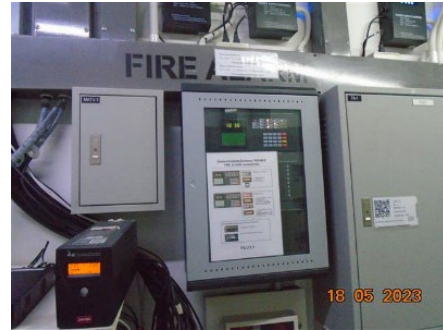
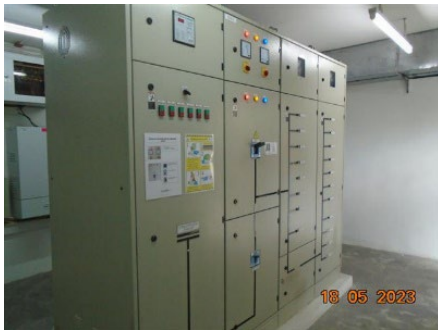
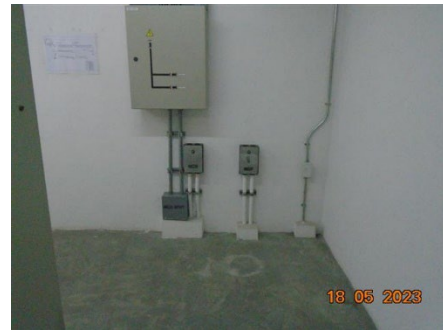
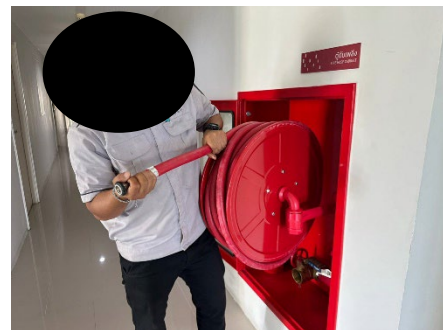
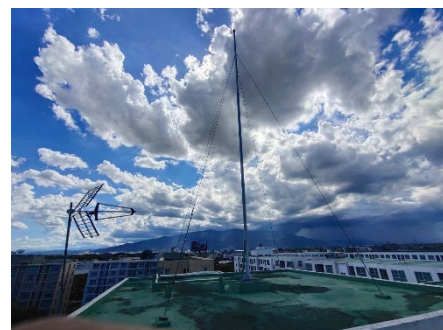
ภาพที่ 2-24 (ต่อ) อุปกรณ์ป้องกันอัคคีภัย
