รายงานผลการปฏิบัติตามมาตรการป้องกันและแก้ไขผลกระทบสิ่งแวดล้อม
และมาตรการติดตามตรวจสอบผลกระทบสิ่งแวดล้อม
(ระยะดำเนินการ)
ระหว่างเดือน มกราคม ถึง มิถุนายน พ.ศ. 2566

โครงการ ดีคอนโด กำแพงแสน
เจ้าของโครงการ นิติบุคคลอาคารชุด ดีคอนโดแคมป์ส กำแพงแสน
ที่ตั้งเลขที่ 68 หมู่ที่ 9 ตำบลกำแพงแสน อำเภอกำแพงแสน
จังหวัดนครปฐม 73140

กรกฎาคม 2566

จัดทำโดย บริษัท ศูนย์วิเคราะห์น้ำ จำกัด
1/94 หมู่ที่ 5 ต.คานทาม อ.อุทัย จ.พระนครศรีอยุธยา 13210
โทรศัพท์ : 035-800593, 035-226382-3 โทรสาร : 035-800594

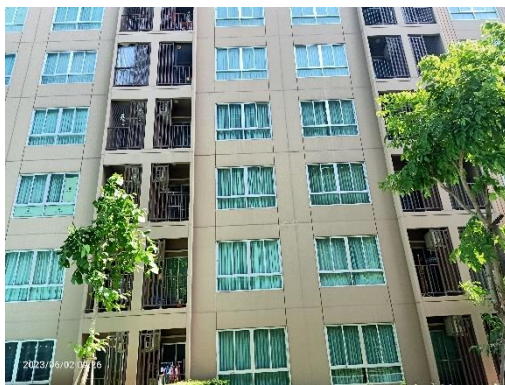
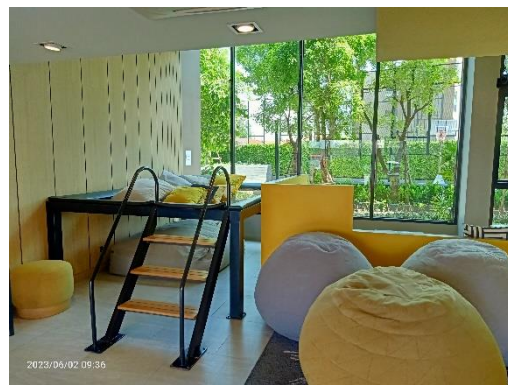
หน้าต่างช่องเปิดระบายอากาศ

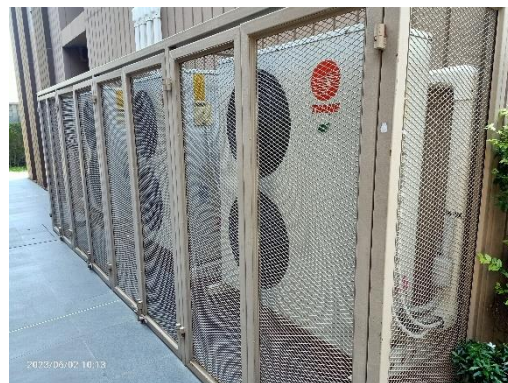
ระบบปรับอากาศ

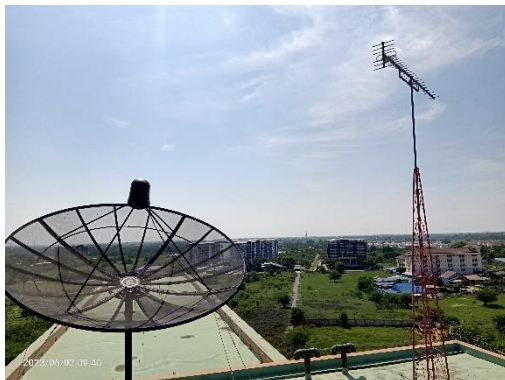
ระบบสัญญาณดาวเทียม

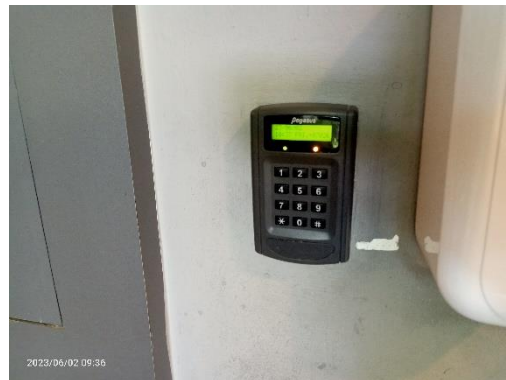
ระบบควบคุมการเปิด-ปิดประตู Lobby

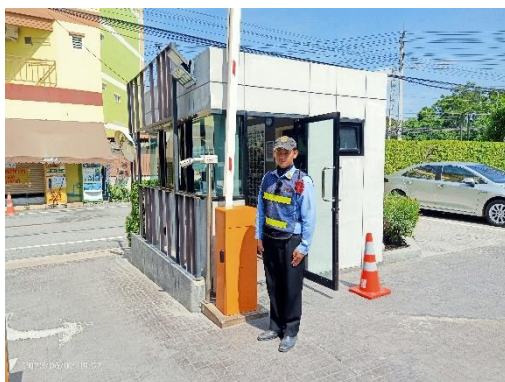
เจ้าหน้าที่รักษาความปลอดภัย

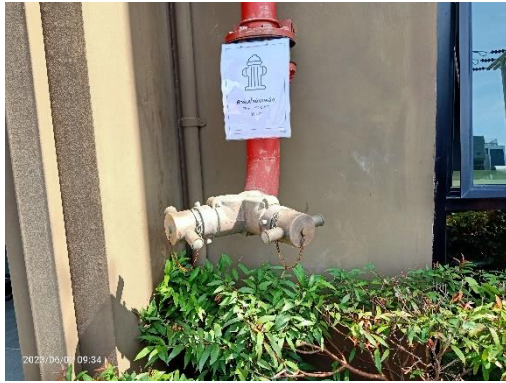
หัวรับน้ำดับเพลิง

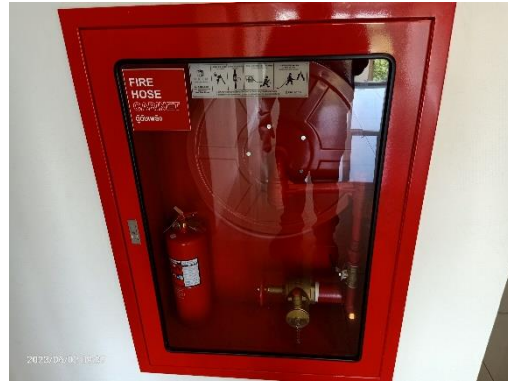
ตู้เก็บสายฉีดน้ำดับเพลิง

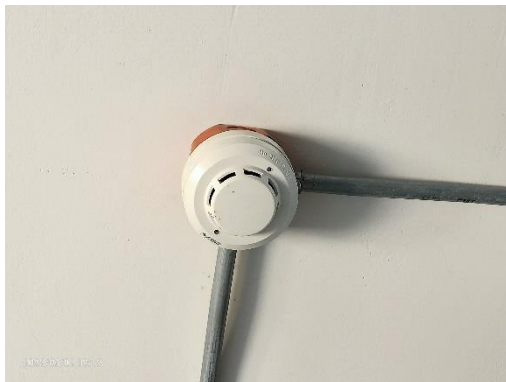
เครื่องตรวจจับควัน

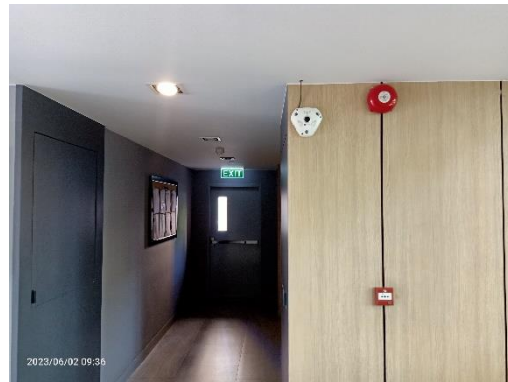
อุปกรณ์แจ้งเหตุเพลิงไหม้

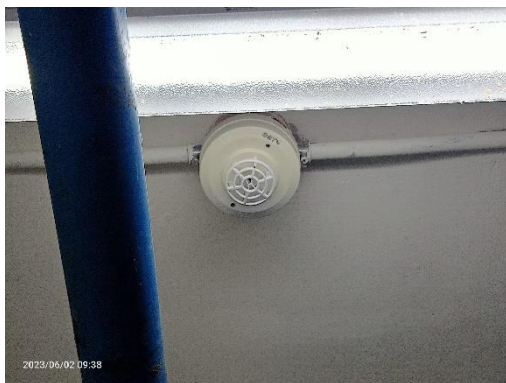
เครื่องตรวจจับความร้อน

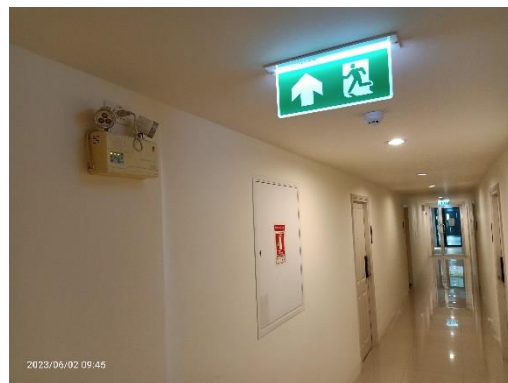
ไฟฉุกเฉิน

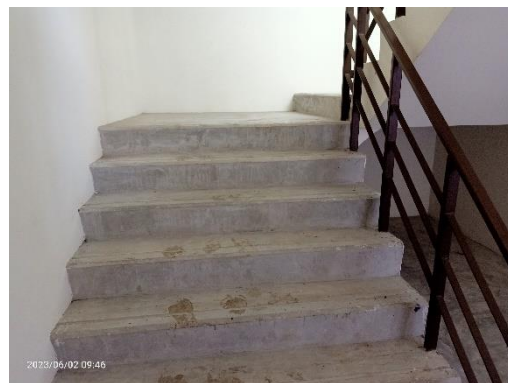
บันไดหนีไฟ 2

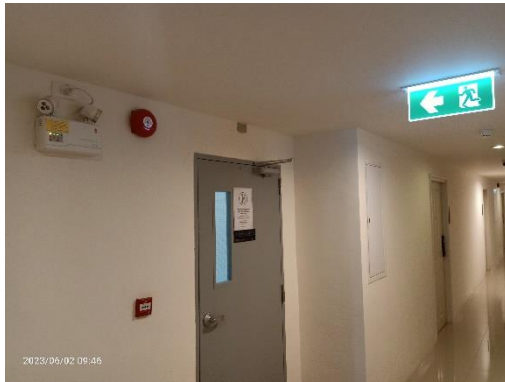
ป้ายทางหนีไฟ

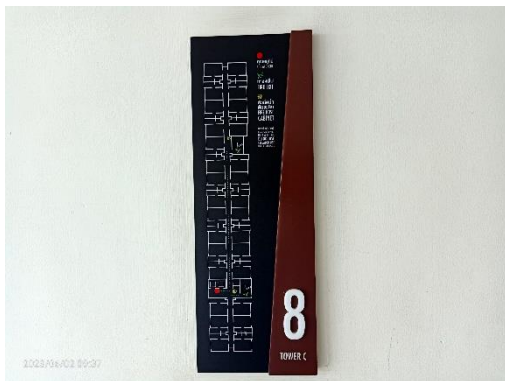
ผังทางหนีไฟ

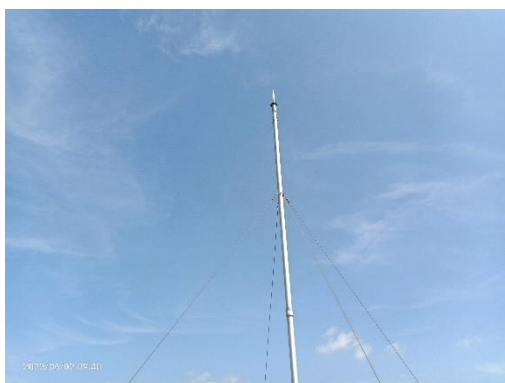
เสาตัวนำล่อฟ้า

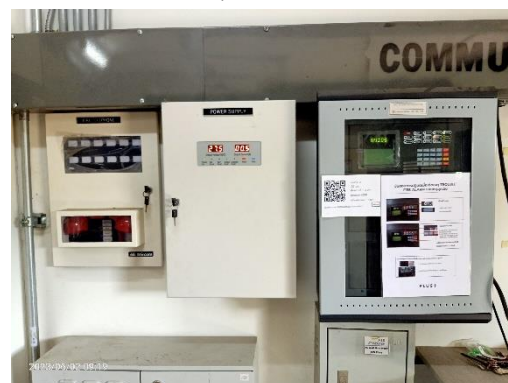
แผงควบคุม

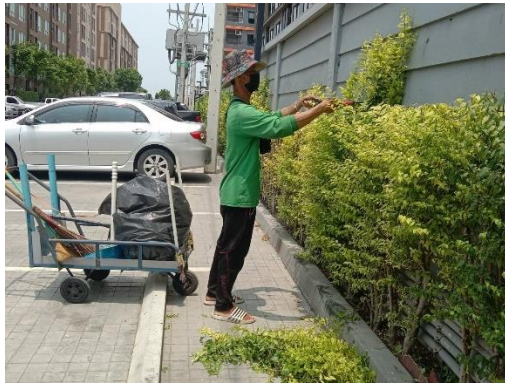
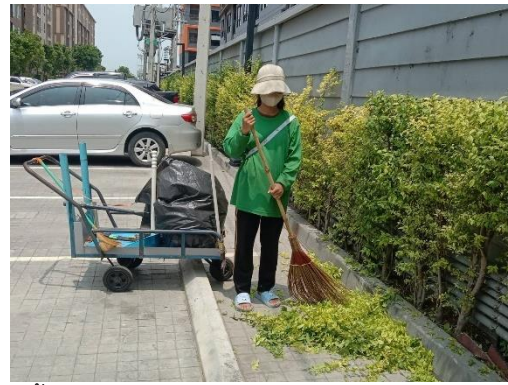
เจ้าหน้าที่ดูแลพื้นที่สีเขียว

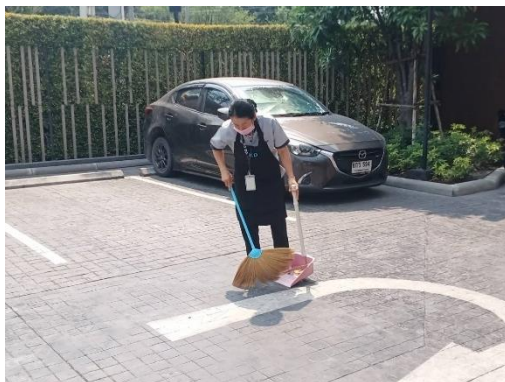
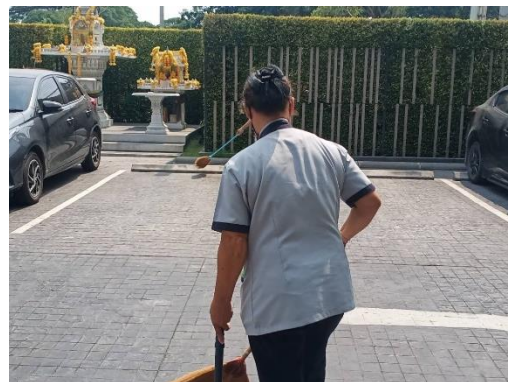
เจ้าหน้าที่ทำความสะอาดถนนและลานจอดรถ

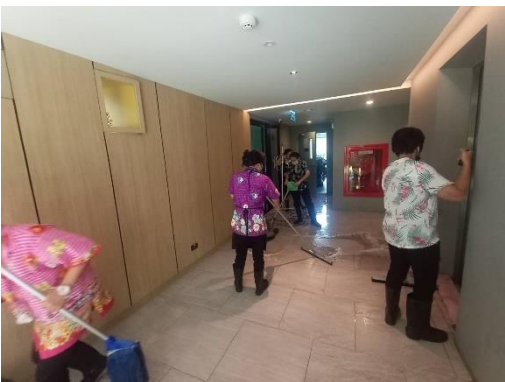
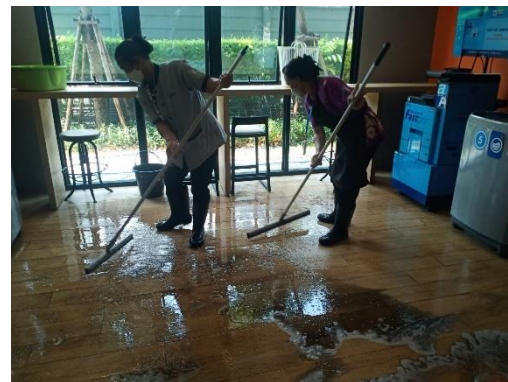
แม่บ้านทำความสะอาดพื้นที่ส่วนกลาง

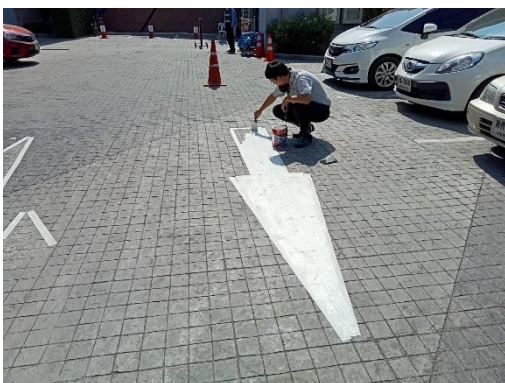
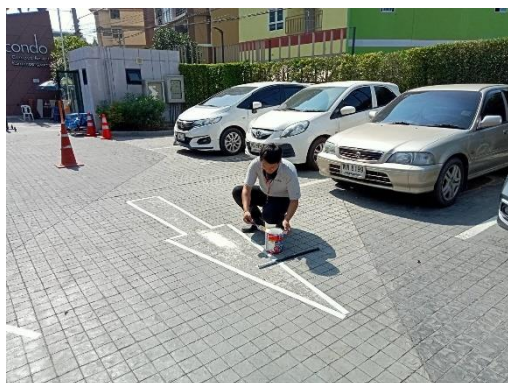
เจ้าหน้าที่ทาสีลูกศรบอกทางบนพื้นถนน
ภาพที่ 2.2-2 ดูแลรักษาพื้นที่ส่วนกลาง

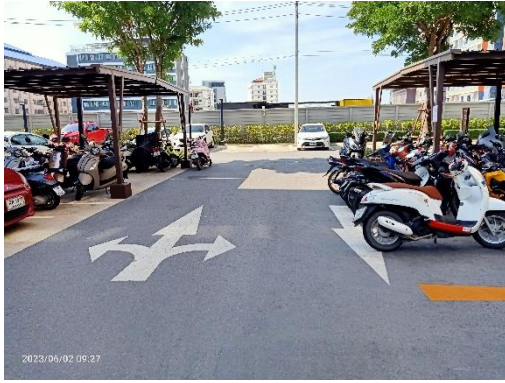
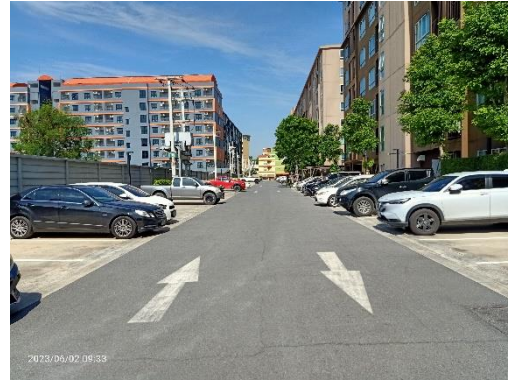
ถนนภายในโครงการ

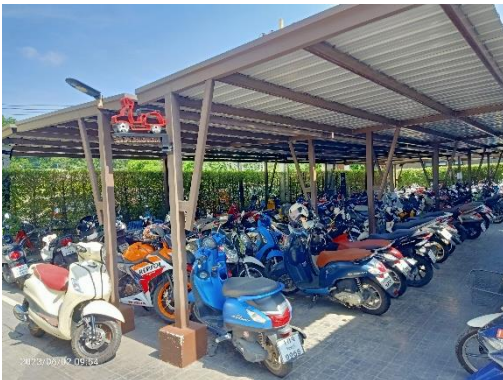
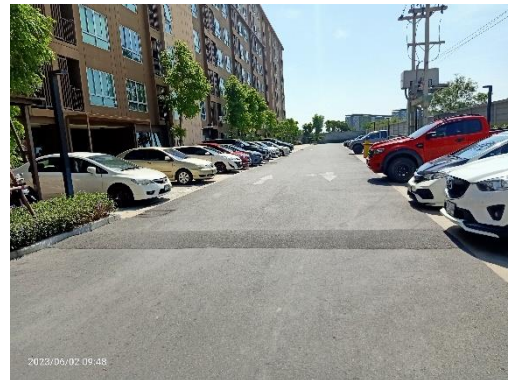
ที่จอดรถภายในโครงการ

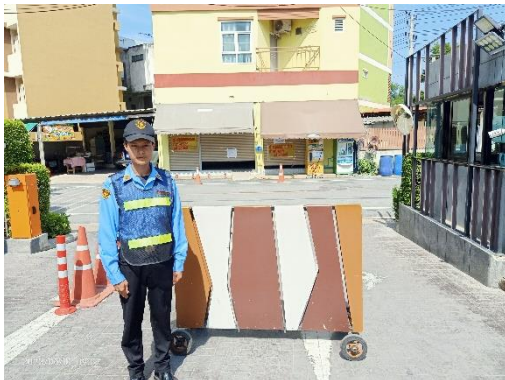
เจ้าหน้าที่รักษาความปลอดภัย

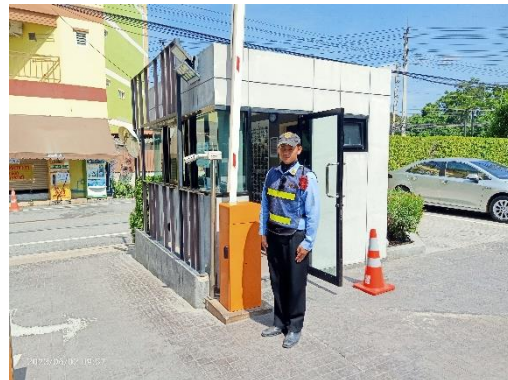
ป้อมรปภ.

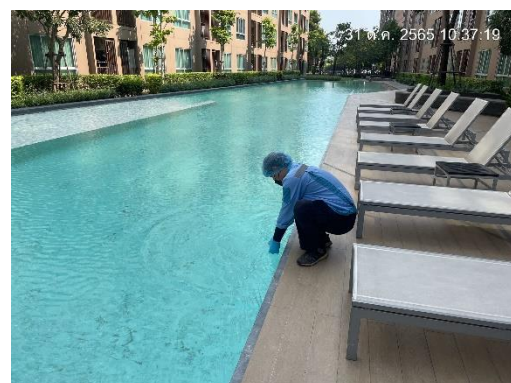
ภาพที่ 3.5.5-1 การเก็บตัวอย่างน้ำบริเวณสระว่ายน้ำ

สระว่ายน้ำส่วนตื้น

สระว่ายน้ำส่วนลึก

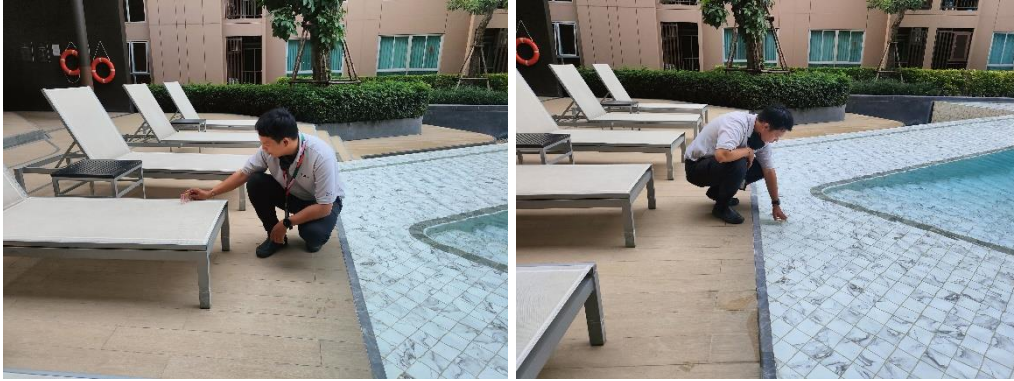
ภาพที่ 3.5.5-2 การตรวจวัด pH, Cl₂ สระว่ายน้ำ

ตามมาตรการติดตามตรวจสอบผลกระทบสิ่งแวดล้อม กำหนดให้มีการตรวจวิเคราะห์ pH, Free Chlorine ความถี่ 1 ครั้งต่อวัน จำนวน 2 จุด ปัจจุบันโครงการได้มีการปฏิบัติตามมาตรการดังกล่าว โดยทางโครงการมีการตรวจวิเคราะห์โดยใช้ pH Test Kit และ Chlorine Test Kit ทั้งนี้ผลการตรวจวิเคราะห์แสดงดังภาคผนวก ง-1 ผลการตรวจวิเคราะห์คุณภาพน้ำในสระว่ายน้ำ : ค่าความเป็นกรด-ด่าง และคลอรีน
