ผลการปฏิบัติตามมาตรการป้องกันและแก้ไขผลกระทบ สิ่งแวดล้อม

ผลการปฏิบัติตามมาตรการป้องกันและแก้ไขผลกระทบสิ่งแวดล้อม

ตารางที่ 2.2-1 มาตรการป้องกันและแก้ไขผลกระทบสิ่งแวดล้อมโครงการ PYNE (ระยะดำเนินการ)

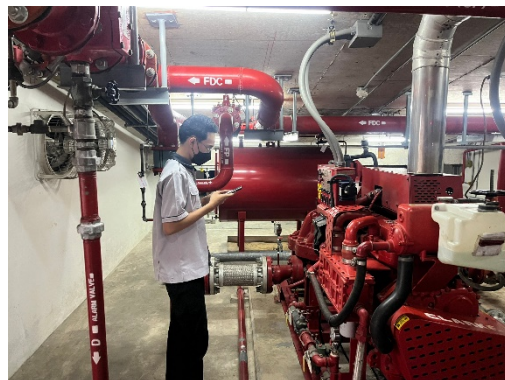
ดูแลตรวจสอบเครื่องสูบน้ำดับเพลิง

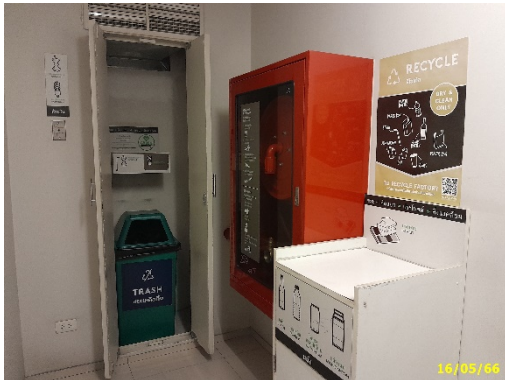
ห้องพักมูลฝอยประจำชั้น

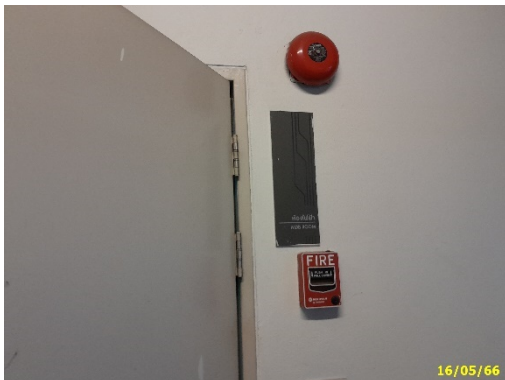
ภาพที่ 2.2-10 ระบบไฟฟ้า

ระบบไฟฟ้าปกติ

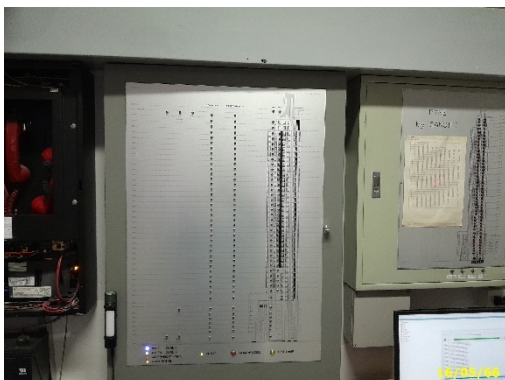
แผงควบคุม

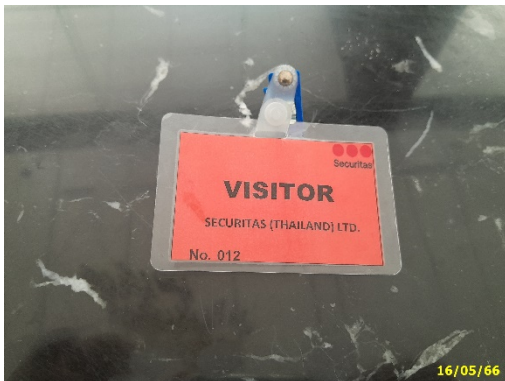
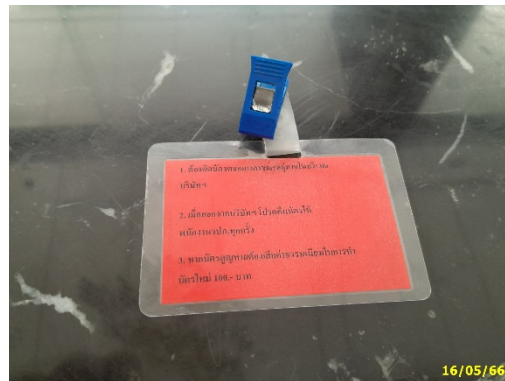
ภาพที่ 2.2-15 บัตรสำหรับผู้เข้ามาติดต่อ

บัตรสำหรับผู้เข้ามาติดต่อ
