## บทที่ 2

### ผลการปฏิบัติตามมาตรการป้องกันและแก้ไขผลกระทบสิ่งแวดล้อม

โครงการ TELA THONGLOR ตั้งอยู่ที่ถนนซอยสุขุมวิท 55 (ถนนซอยทองหล่อ) แขวงคลองตันเหนือ เขตวัฒนา กรุงเทพมหานคร ดำเนินการโดยบริษัท เกษรวัฒนา จำกัด โดยโครงการเป็นอาคารชุดพักอาศัยขนาดความสูง 32 ชั้น ชั้นลอย และชั้นใต้ดิน 2 ชั้น ความสูง 124.70 เมตร (ความสูงวัดถึงส่วนที่สูงที่สุด) จำนวน 1 อาคาร มีจำนวนห้องชุดพักอาศัยรวมทั้งสิ้น 84 ห้อง โดยโครงการจะปลูกสร้างบนที่ดิน จำนวน 7 แปลง ขนาดพื้นที่ดินตามโฉนดรวม 1-3-63.2 ไร่ หรือ 3,052.8 ตารางเมตร ทั้งนี้ โครงการเข้าข่ายที่จะต้องศึกษาและจัดทำรายงานการวิเคราะห์ผลกระทบสิ่งแวดล้อม ในขั้นตอนของการขออนุญาตก่อสร้าง ตามประกาศกระทรวงทรัพยากรธรรมชาติและสิ่งแวดล้อม เรื่อง กำหนดประเภทและขนาดของโครงการหรือกิจการซึ่งต้องจัดทำรายงานการวิเคราะห์ผลกระทบสิ่งแวดล้อม และหลักเกณฑ์ วิธีการ ระเบียบปฏิบัติ และแนวทางการจัดทำรายงานการวิเคราะห์ผลกระทบสิ่งแวดล้อม พ.ศ. 2555 ที่กำหนดให้อาคารอยู่อาศัยรวมตามกฎหมายว่าด้วยการควบคุมอาคาร ที่มีจำนวนห้องพักตั้งแต่ 80 ห้องขึ้นไป หรือมีพื้นที่ใช้สอยตั้งแต่ 4,000 ตารางเมตรขึ้นไป ต้องจัดทำรายงานการวิเคราะห์ผลกระทบสิ่งแวดล้อม เสนอต่อสำนักงานนโยบายและแผนทรัพยากรธรรมชาติและสิ่งแวดล้อม (สผ.) เพื่อประกอบการพิจารณาก่อนการดำเนินการ โครงการได้รับหนังสือเห็นชอบรายงาน EIA จากสำ

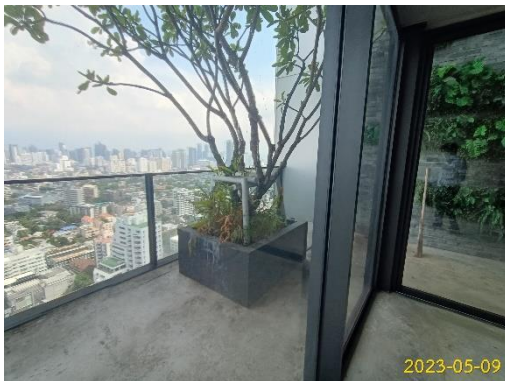
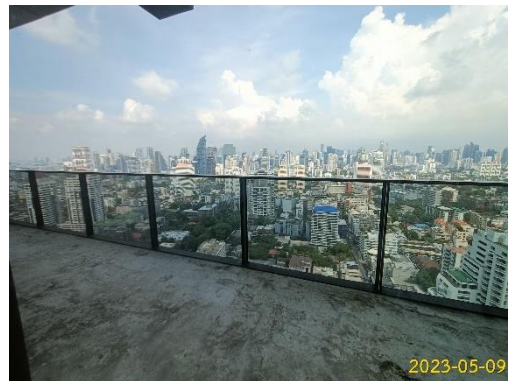
ราวกันตก บริเวณระเบียงสำหรับแต่ละห้องพัก

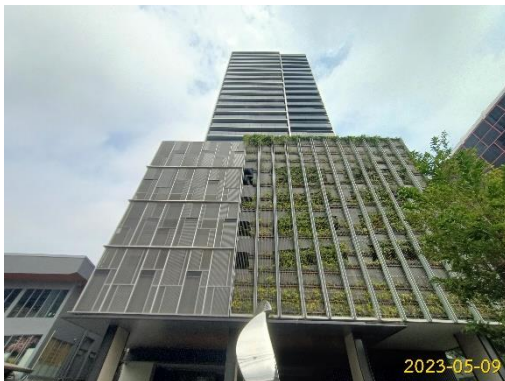
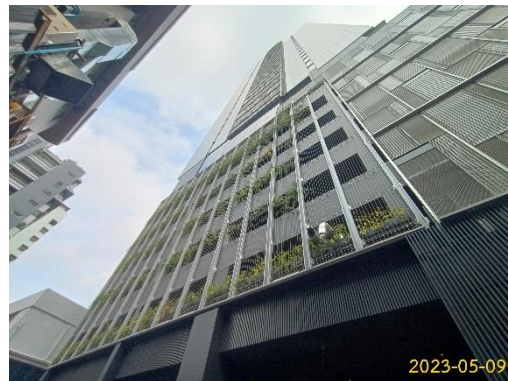
สีอาคาร

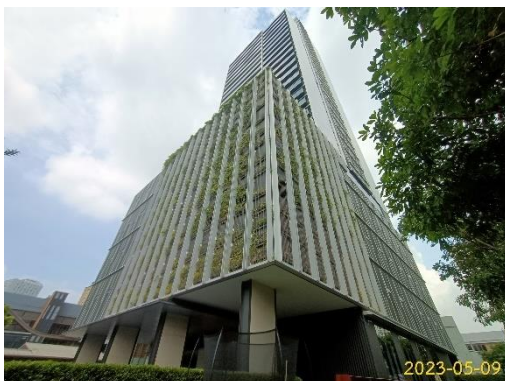
ต้นเหลืองชาวาล บริเวณชั้นที่ 2-6 ของชั้นจอดรถ

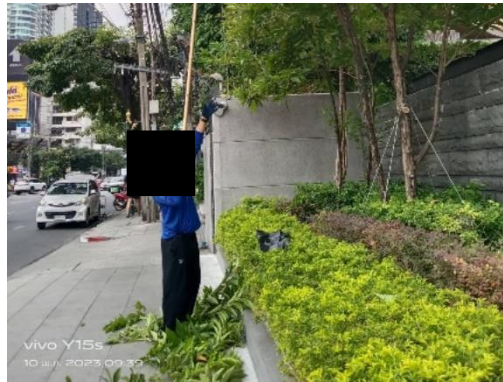
เจ้าหน้าที่ดูแลตัดแต่งทรงพุ่มต้นไม้

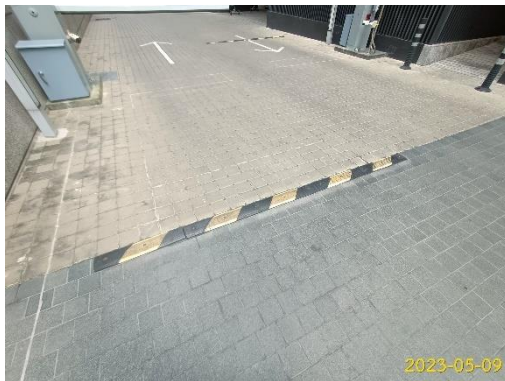
คันชะลอความเร็ว

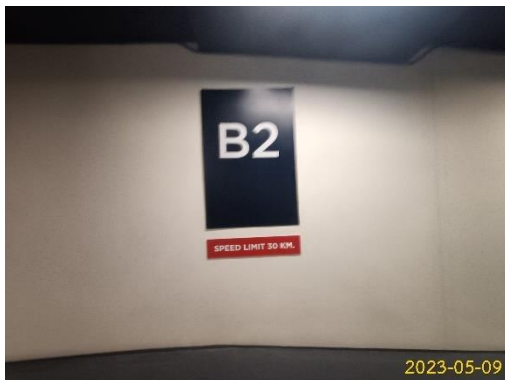
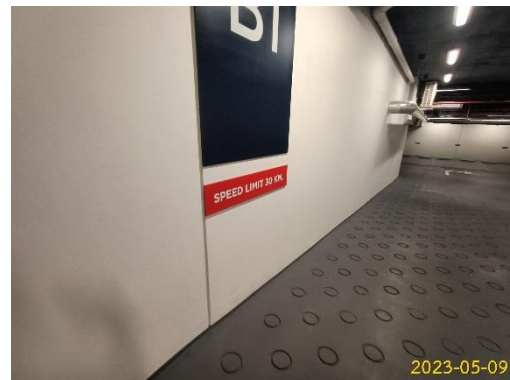
ป้ายจำกัดความเร็ว

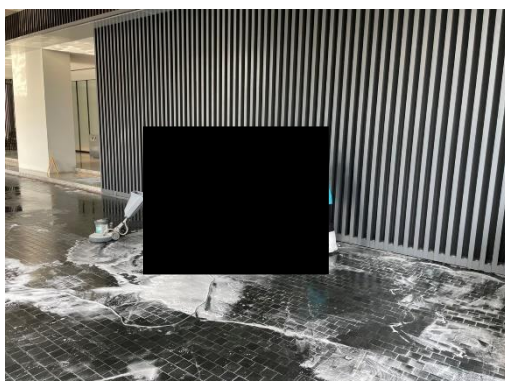
พนักงานทำความสะอาดบริเวณพื้นที่ถนน

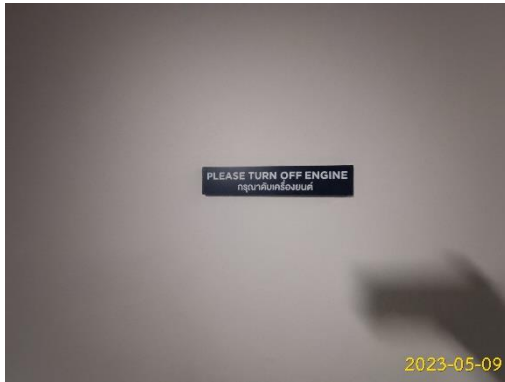
ป้าย “ห้ามติดเครื่องยนต์ทิ้งไว้”

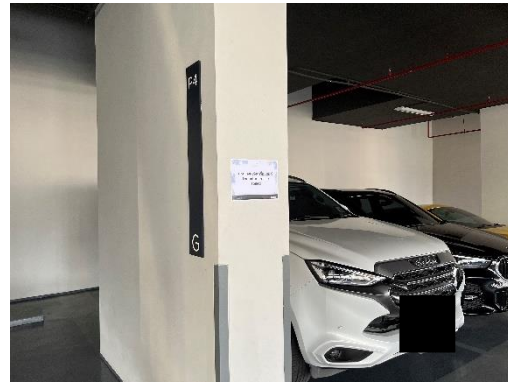
ป้าย “ห้ามเร่งเครื่องยนต์”

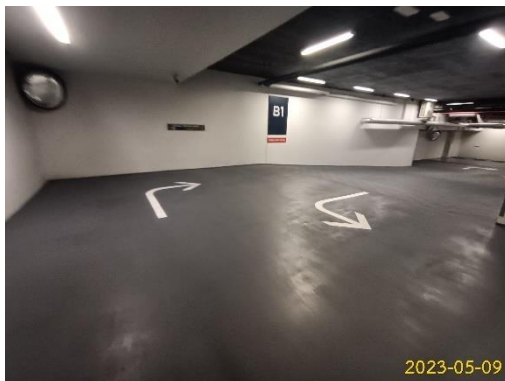
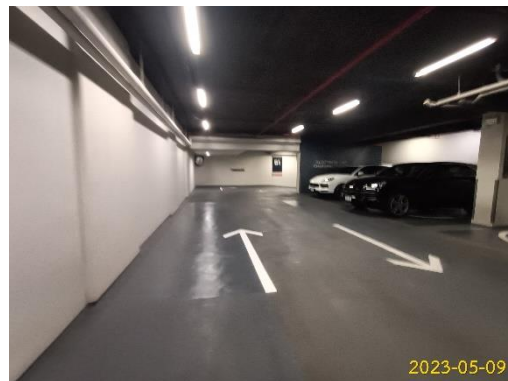
สัญลักษณ์บนพื้นทาง

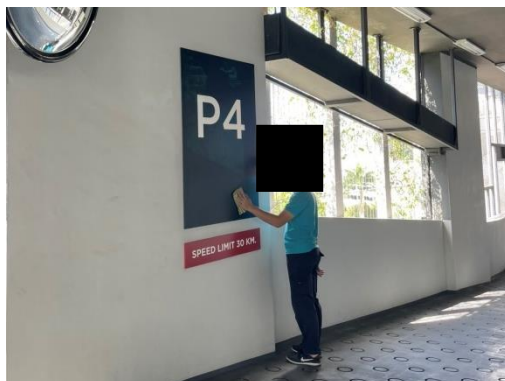
การตรวจสอบป้ายจราจร

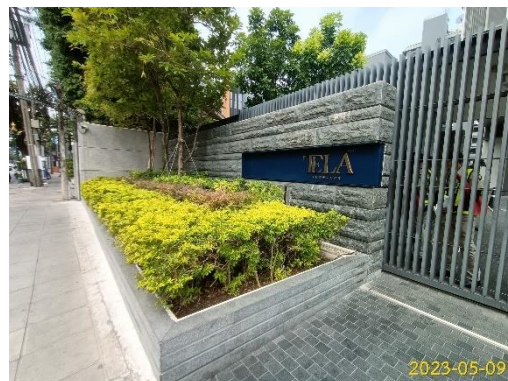
ป้าย “ชื่อโครงการ”

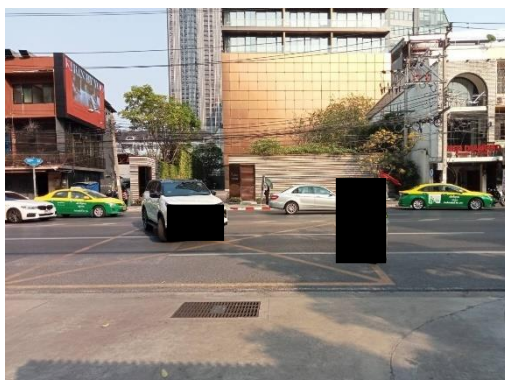
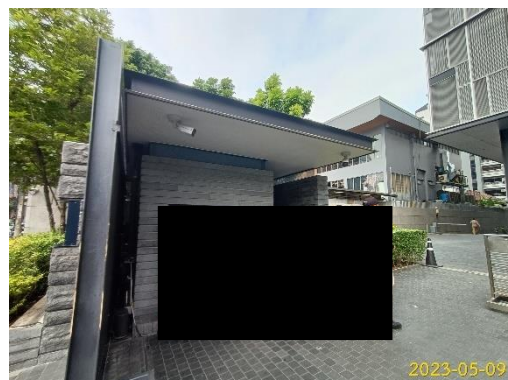
พนักงานรักษาความปลอดภัยบริเวณทางเข้า-ออก

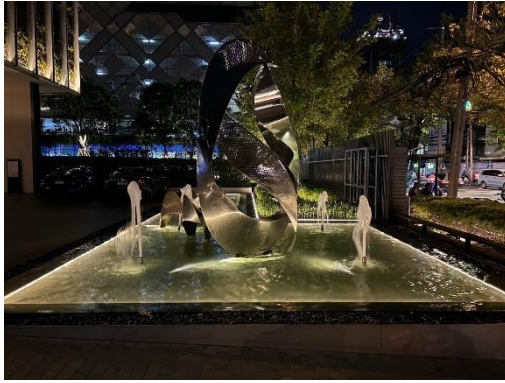
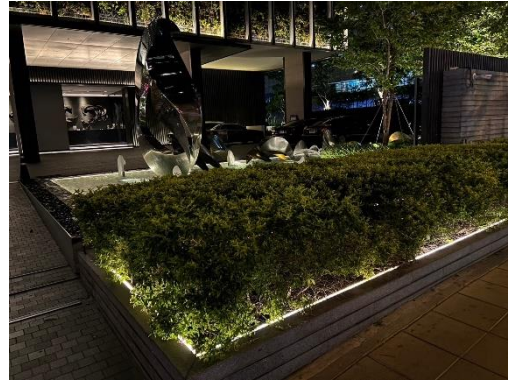
ไฟฟ้าแสงสว่างบริเวณช่องทางเข้าออกโครงการ

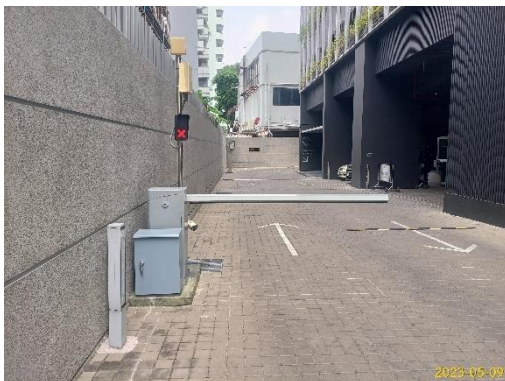
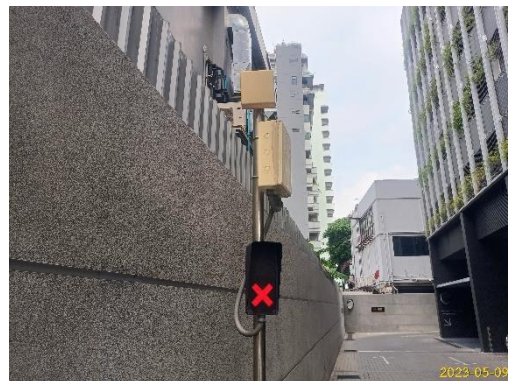
ระบบ RFID (Radio Frequency Identification)

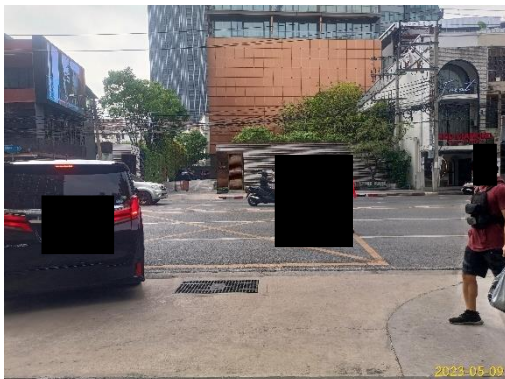
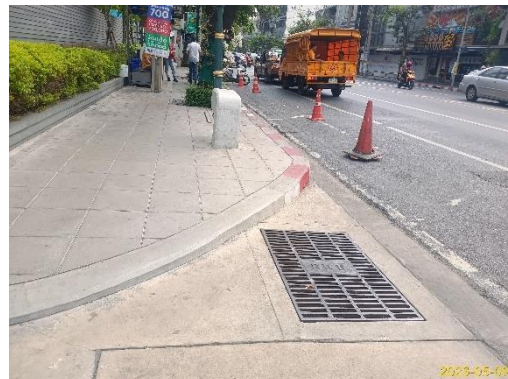
เส้นห้ามจอดด้านหน้าโครงการ

เส้นขาว-แดง ด้านหน้าโครงการ

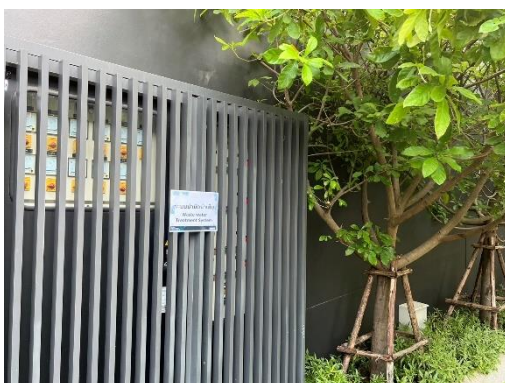
ป้ายระบบบำบัดน้ำเสีย

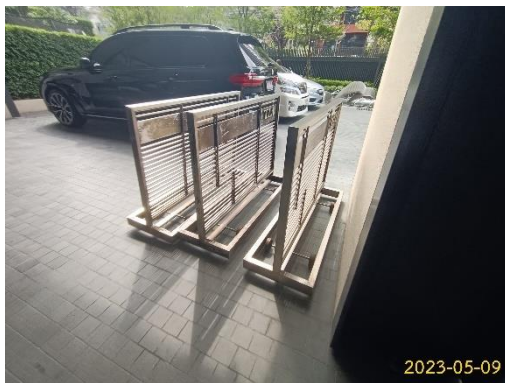
อุปกรณ์สำหรับปิดกั้นการจราจร

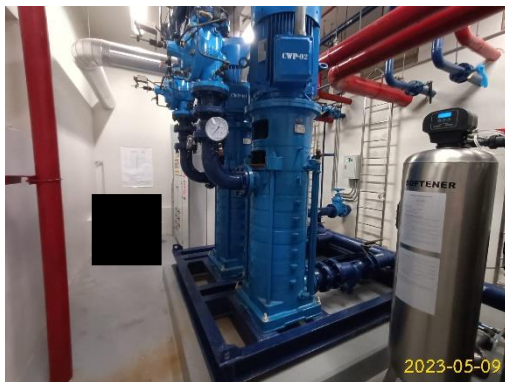
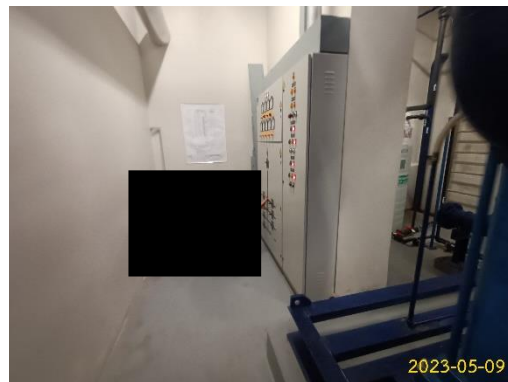
เครื่องจักรในระบบน้ำใช้

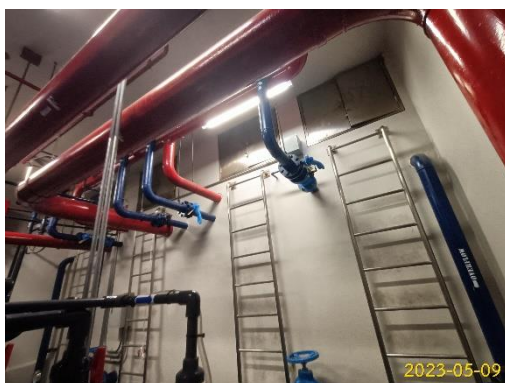
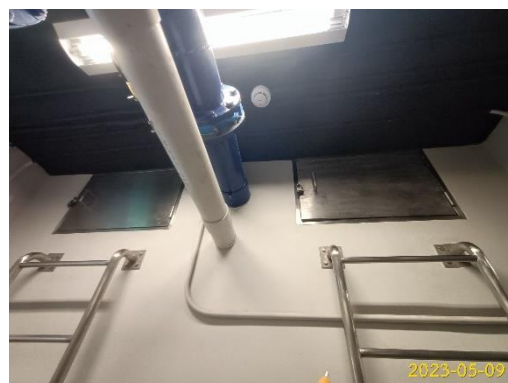
ถังสำรองน้ำขึ้นใต้ดิน

ถังสำรองน้ำขึ้นดาดฟ้า

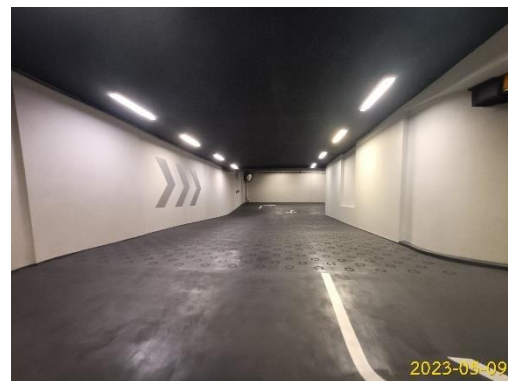
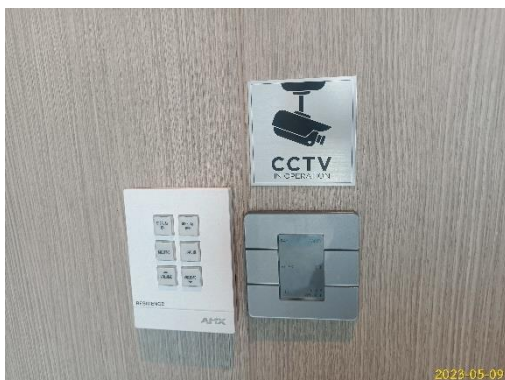
การติดตั้งหลอดไฟภายในอาคาร

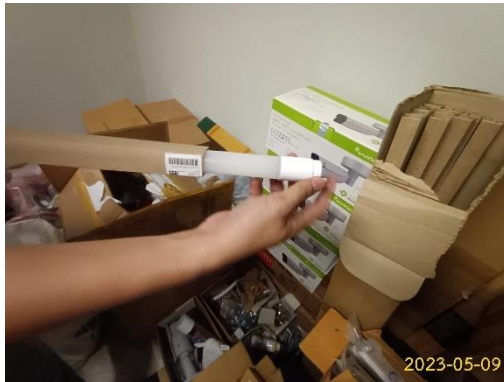
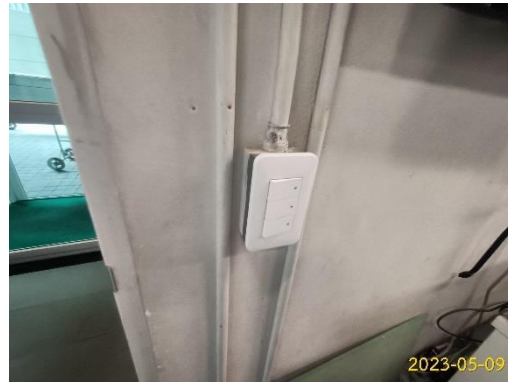
หลอดไฟฟ้าประหยัดพลังงาน (LED)/สวิตช์ไฟ

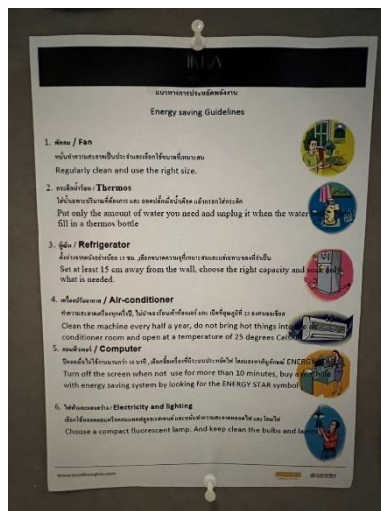
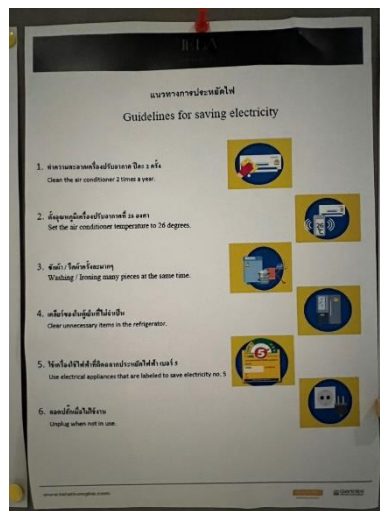
ประชาสัมพันธ์การประหยัดพลังงาน

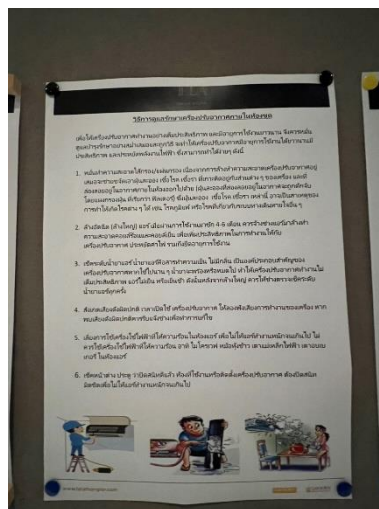
ประชาสัมพันธ์การใช้งานเครื่องปรับอากาศ

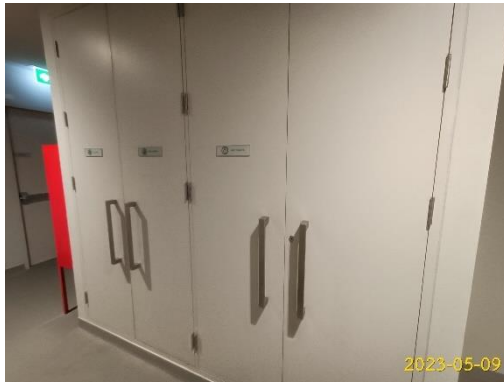
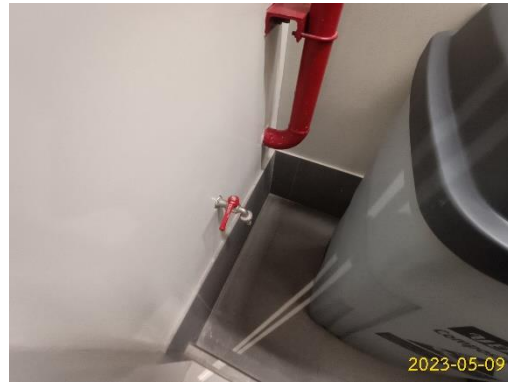
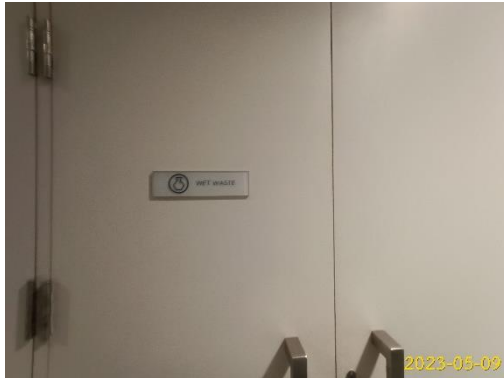
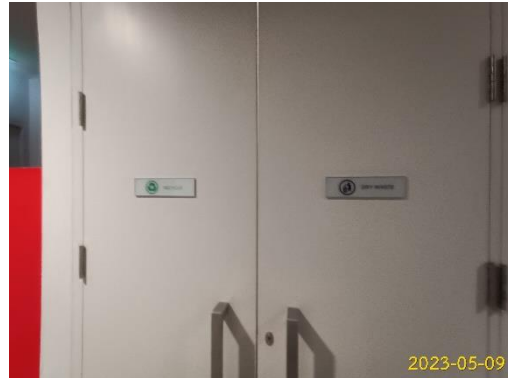
ห้องพักมูลฝอยประจำชั้น

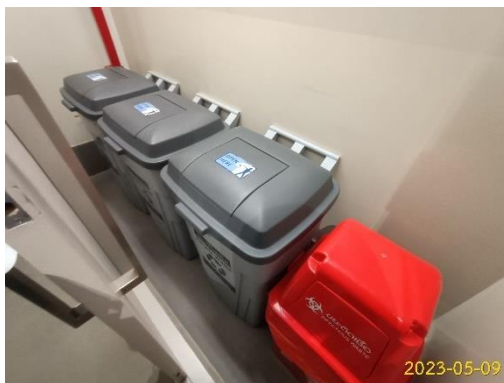
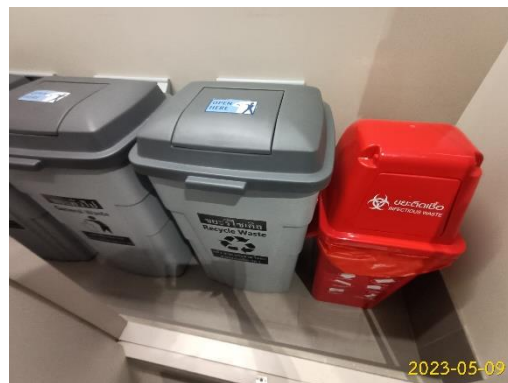
ถังรองรับมูลฝอยแยกประเภท

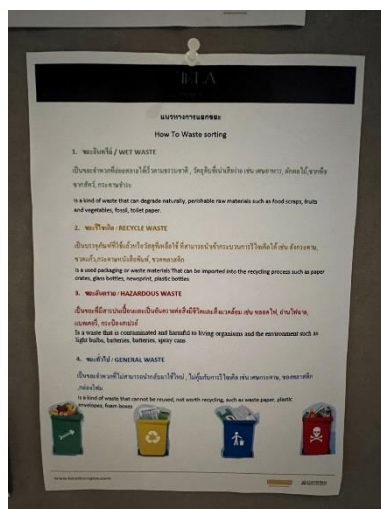
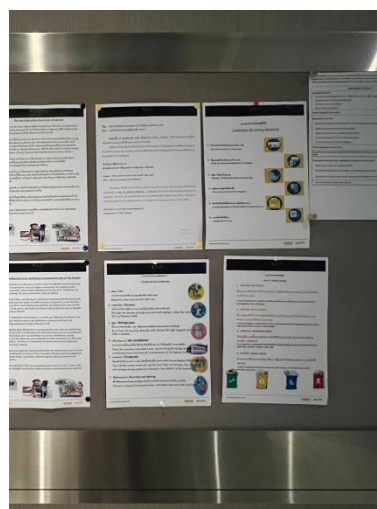
การประชาสัมพันธ์/รณรงค์การคัดแยกมูลฝอย

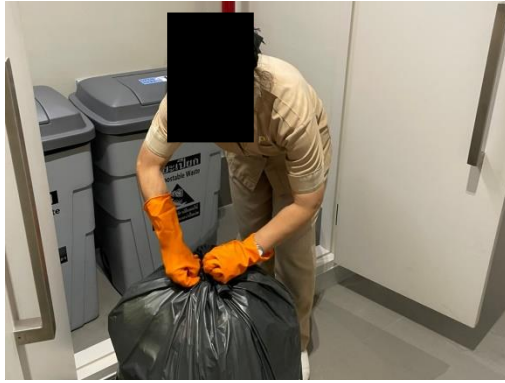
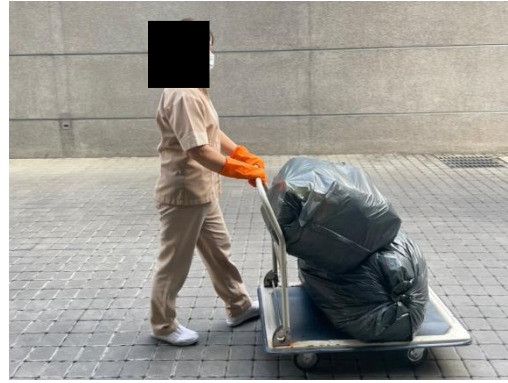
การเก็บขนมูลฝอย

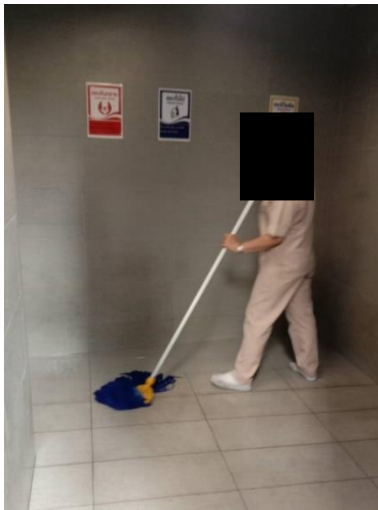
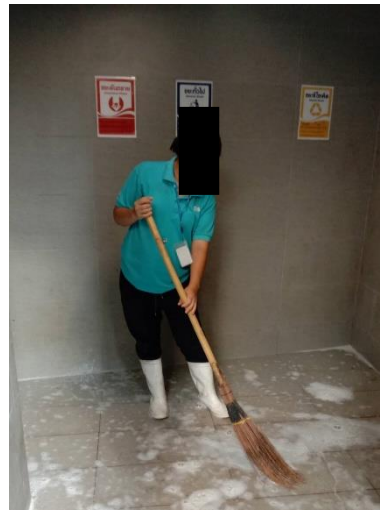
การทำความสะอาดห้องพักมูลฝอยรวม

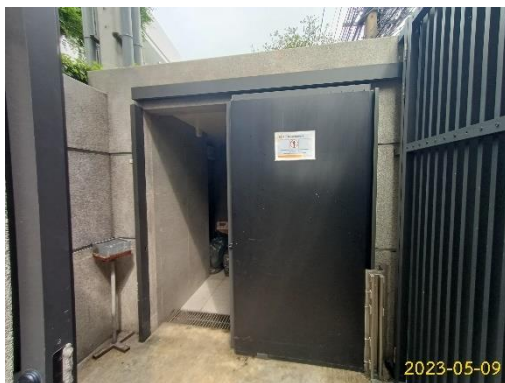
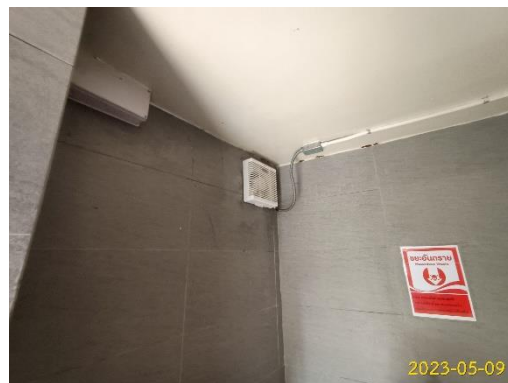
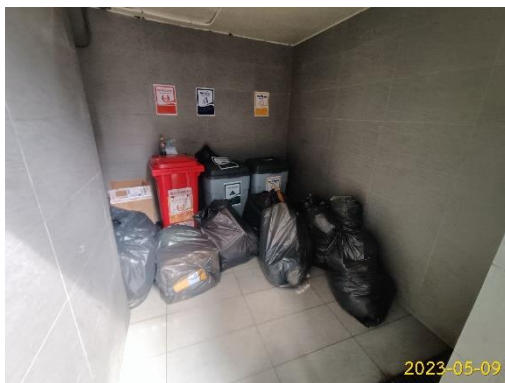
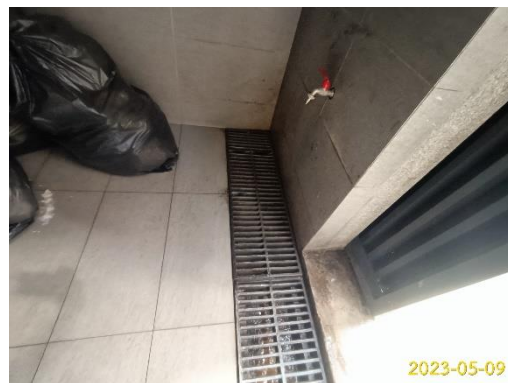
ห้องพักมูลฝอยรวม/ที่รวบรวมน้ำเสีย

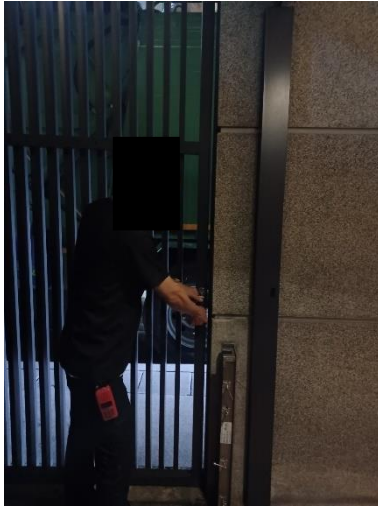
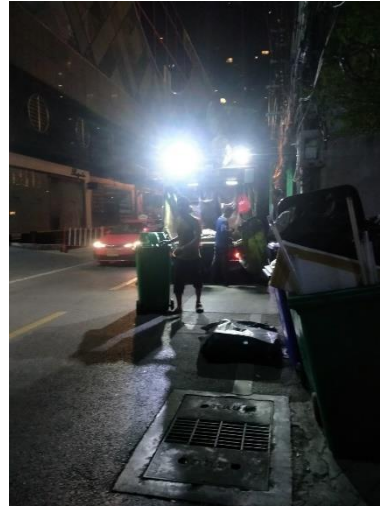
การจัดเก็บมูลฝอยของสำนักงานเขตวัฒนา

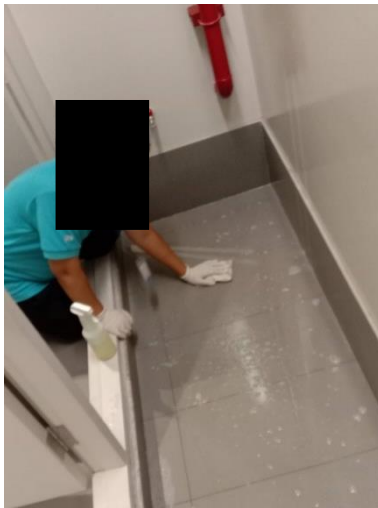
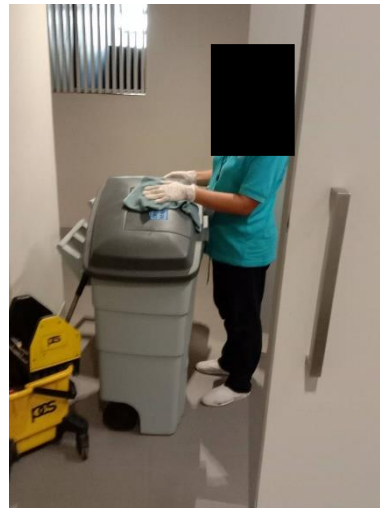
การทำความสะอาดห้องพักมูลฝอยประจำชั้น

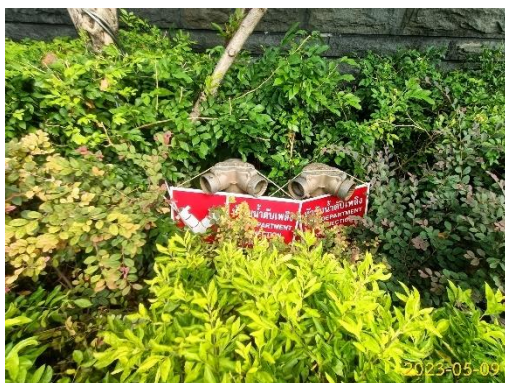
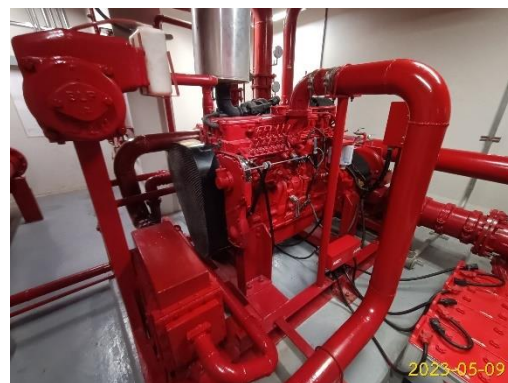
หัวรับน้ำดับเพลิงด้านหน้าโครงการ

ระบบปั้มน้ำดับเพลิง

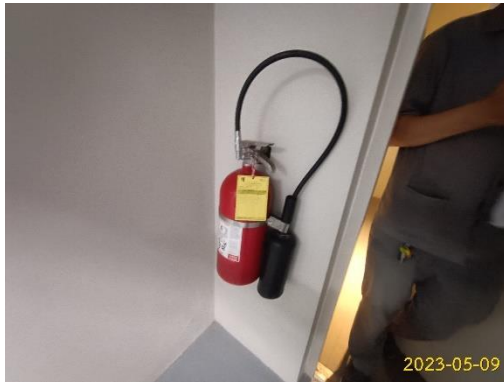
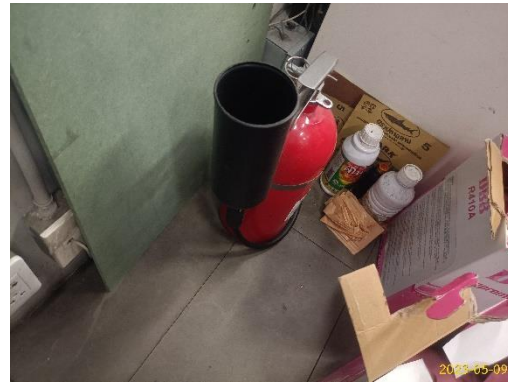
ถังดับเพลิงเคมีแห้งชนิดหัว

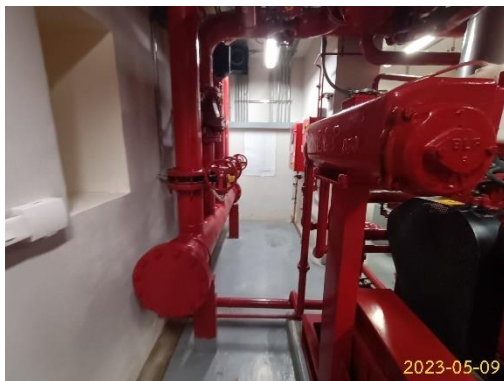
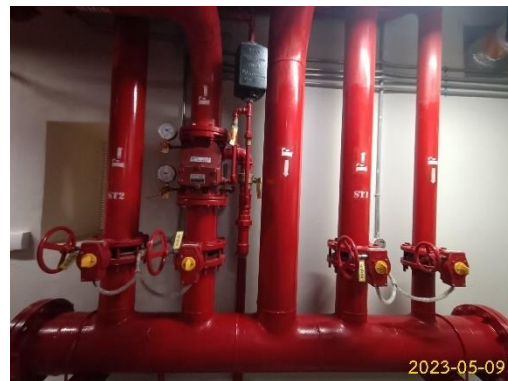
ระบบท่อเย็น

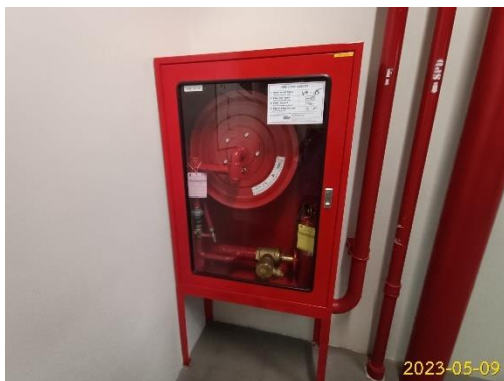
ตู้เก็บสายฉีดน้ำดับเพลิงพร้อมอุปกรณ์

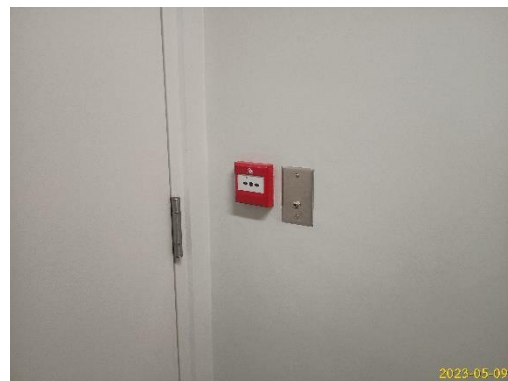
เครื่องแจ้งเหตุโดยใช่มือดึง

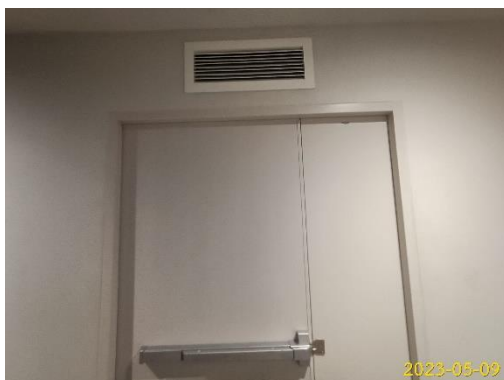
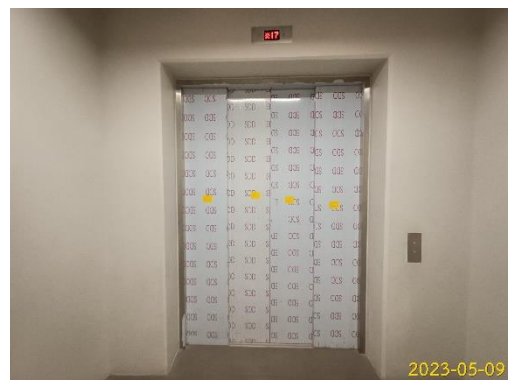
ลิฟต์ดับเพลิง

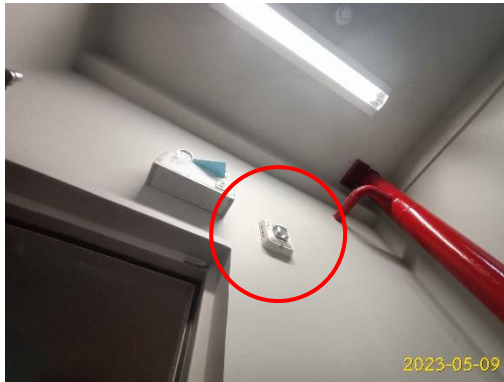
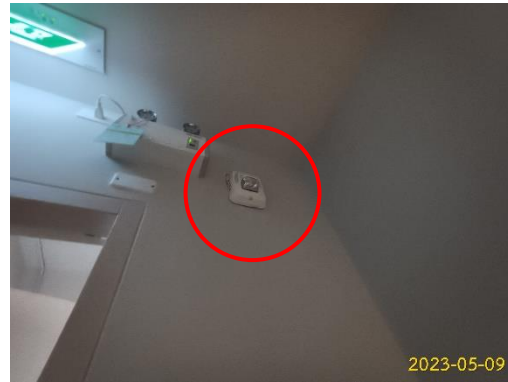
อุปกรณ์ส่งสัญญาณเตือนอัคคีภัย
